293 01 **Mladá Boleslav,**  
**Palackého 211**  
Gymnázium Josefa Pekaře

Průzkum zavlhčení  
Návrh sanace

**Zpracoval :** ing. Pavel Šťastný, CSc – CORESAN, Praha 4

**Termín :** 12/2018

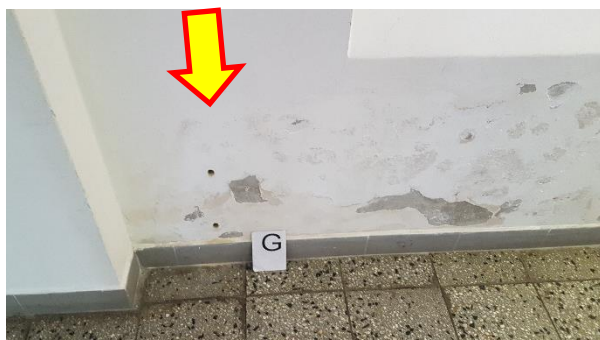
Osa G

<b>R22</b>	pískovec	0,8	5- 12	1,2	<b>0,2</b>	
	<b>D18</b>	malta	1,2	5- 10	3,4	<b>0,2</b>	
<b>G</b>	<b>H2</b>	pískovec	0,15	5- 10	7,2	<b>1,0</b>	vzlínání
	<b>EW3</b>	pískovec	0,4	5- 10	2,8	<b>0,4</b>	
<b>H</b>	<b>D15</b>	pískovec	0,15	5- 10	8,4	<b>1,0</b>	vzlínání
	<b>D19</b>	omítka	0,4	0 - 5	9,4	<b>0,4</b>	
	<b>D1</b>	pískovec	0,4	5- 10	6,9	<b>1,0</b>	
	<b>D21</b>	malta	0,8	5- 10	8,1	<b>0,4</b>	
<b>J</b>	<b>D53</b>	pískovec	0,15	5- 10	3,0	<b>0,4</b>	vzlínání
	<b>D54</b>	omítka	0,4	0 - 5	4,9	<b>0,2</b>	
	<b>D55</b>	cihla	0,4	5- 10	6,9	<b>0,3</b>	
<b>K</b>	<b>D56</b>	pískovec	0,15	5- 10	0,6	<b>0,1</b>	průsak
	<b>G2</b>	pískovec	0,4	5- 10	3,4	<b>0,5</b>	
<b>L</b>	<b>D58</b>	malta	0,15	5- 10	5,4	<b>0,3</b>	vzlínání
	<b>D57</b>	cihla	0,4	5- 10	4,9	<b>0,2</b>	
<b>M</b>	<b>B1</b>	pískovec	0,15	5- 10	4,3	<b>0,6</b>	vzlínání
	<b>F1</b>	pískovec	0,4	0- 10	3,1	<b>0,4</b>	
<b>N</b>	<b>D59</b>	pískovec	0,15	5- 12	6,3	<b>0,9</b>	vzlínání
