## Krycí list ZBV

| Název a evidenční číslo Stavby:<br><b>III/3377 ul. Kremnická, Kutná Hora, sanační práce - dostavba celého úseku zdi</b><br>Název stavebního objektu/provozního souboru (SO/PS):<br><b>Opěrná zeď úsek 5</b> | Číslo SO/PS /<br>/ číslo Změny SO/PS:<br><b>251.5 / 2</b> | Číslo ZBV:<br><b>7</b> |

## Změnový list

o projednání ocenění soupisu prací a ceny stavebního objektu/provozního souboru (SO/PS)  
pro všechny skupiny - pro ZBV číslo: 7

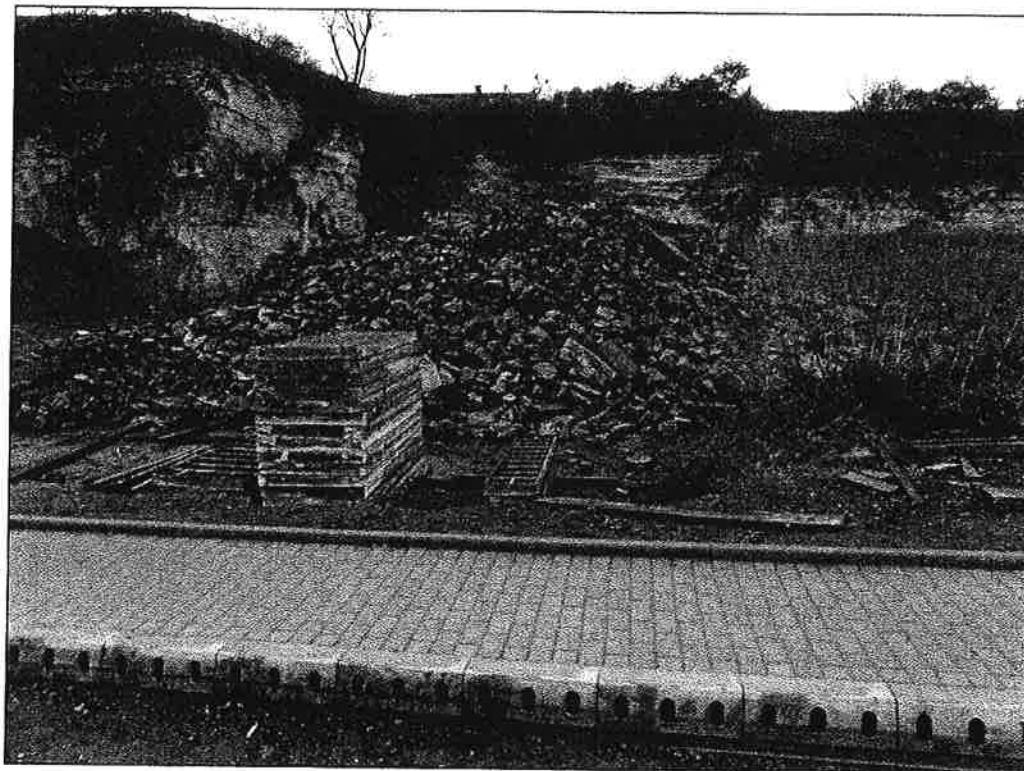
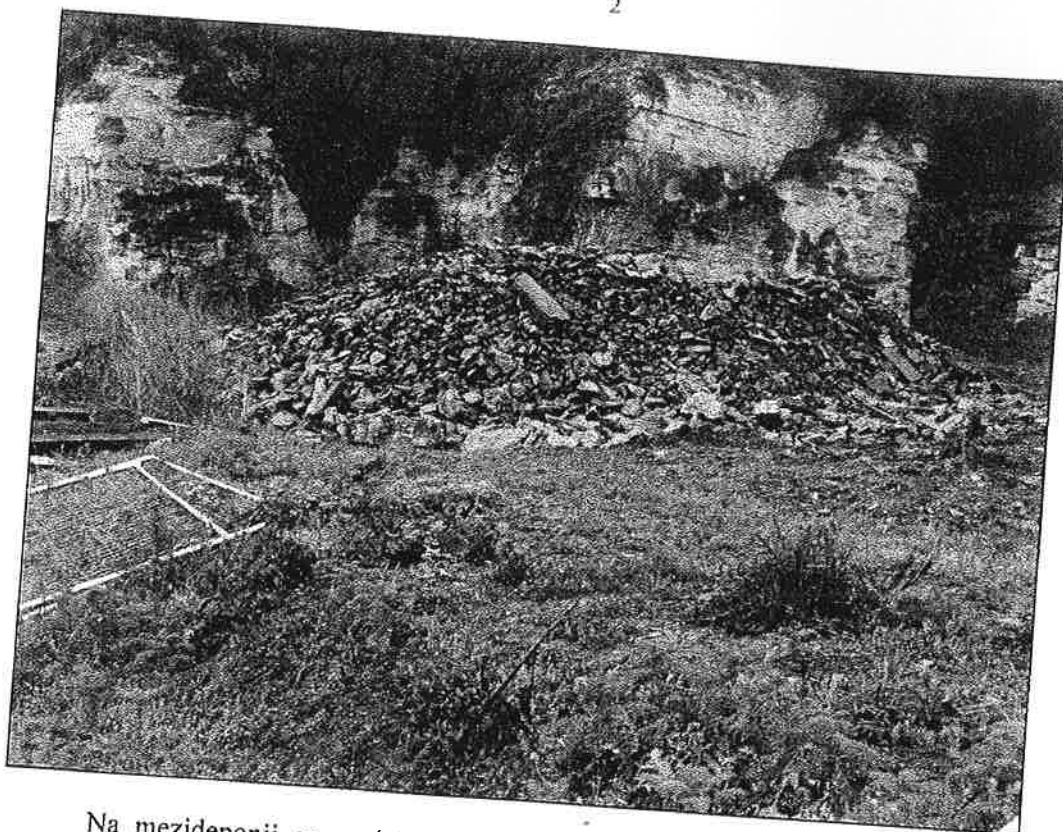
- **Mezideponie č. 3 (dolní část lomu – před kancelářskými buňkami – stav ke dni 27.04. 2017)**

Na mezideponii se nacházejí kameny a balvany vytěžené z demolovaných původních opěrných zdí, které byly strojově bagrem pomocí lamelové lžice protřesem odseparovány od zemín. Deponovaný materiál zde i přesto lokálně obsahuje značný podíl hlinito-písčité frakce. Kromě toho zde je zastoupen i podíl úlomků cihel a betonu. Hrubozrnný horninový materiál je zde tvořen úlomky, kameny až balvany křídových vápnitých pískovců až písčitých organodetritických vápenců o velikosti v rozmezí cca 10-40 cm (výjimečně i více). Na mezideponii se v menšinové míře nacházejí kameny a balvany, které lze klasifikovat jako zvětralé až intenzivně navětralé (tř. R5), jejichž zpětné využití nelze doporučit z důvodu nízké pevnosti. Mírně většinové zastoupení mají kameny a balvany klasifikované jako slabě navětralé až zdravé (tř. R4-R3), které ve většině případů budou zpětně využitelné do lícové obezdívky nových opěrných zdí. V období od poslední rekognoskace provedené v březnu 2017 do dnešního dne, tj. do 27.04. 2017 došlo na mezideponii k navýšení objemu uloženého materiálu. Aktuální objem materiálu uloženého na mezideponii č. 3 lze odhadnout na cca 55 m<sup>3</sup>. Podíl zpětně využitelného kamenito-balvanitého materiálu v mezideponii č. 3 lze orientačně bez jejího rozhrnutí odhadnout přibližně na 50 %.

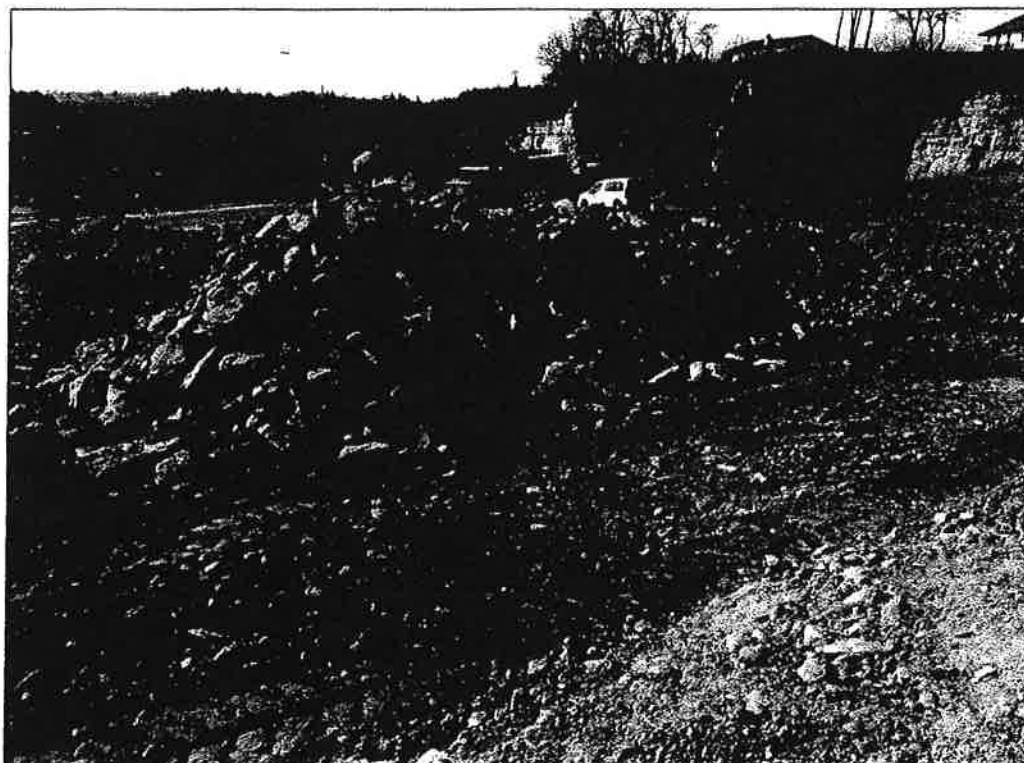
- **Mezideponie č. 1 (horní část – blíže silnici)**

Na mezideponii se nacházejí kameny a balvany vytěžené z demolovaných původních opěrných zdí, které byly strojově odseparovány a částečně protříděny protřesem od zemin. Materiál je tvořen úlomky, kameny a balvany křídových vápnitých pískovců až písčitých organodetritických vápenců o velikosti cca 10-50 cm, které byly v minulosti těženy v oblasti Kutné Hory a byly zde využívány jako stavební materiál. Na přetříděné mezideponii se v menší míře nacházejí kameny a

balvany, které lze klasifikovat jako zvětralé až intenzivně navětralé (tř. R5 dle dříve platné ČSN 73 1001 – „Základová půda pod plošnými základy“), jejichž zpětné využití nelze z důvodu nízké pevnosti a snadné rozpadavosti doporučit. Většinový podíl však tvoří kameny a balvany klasifikované jako slabě navětralé až zdravé (tř. R4-R3), které ve většině případů budou zpětně využitelné do lícové obezdívky opěrných zdí. Aktuální objem částečně přetříděné mezideponie č. 1 lze odhadnout na cca 25 m<sup>3</sup>. Podíl zpětně využitelného kamenito-balvanitého materiálu v mezideponii č. 1 lze orientačně bez jejího rozhrnutí odhadnout na cca 60 %.

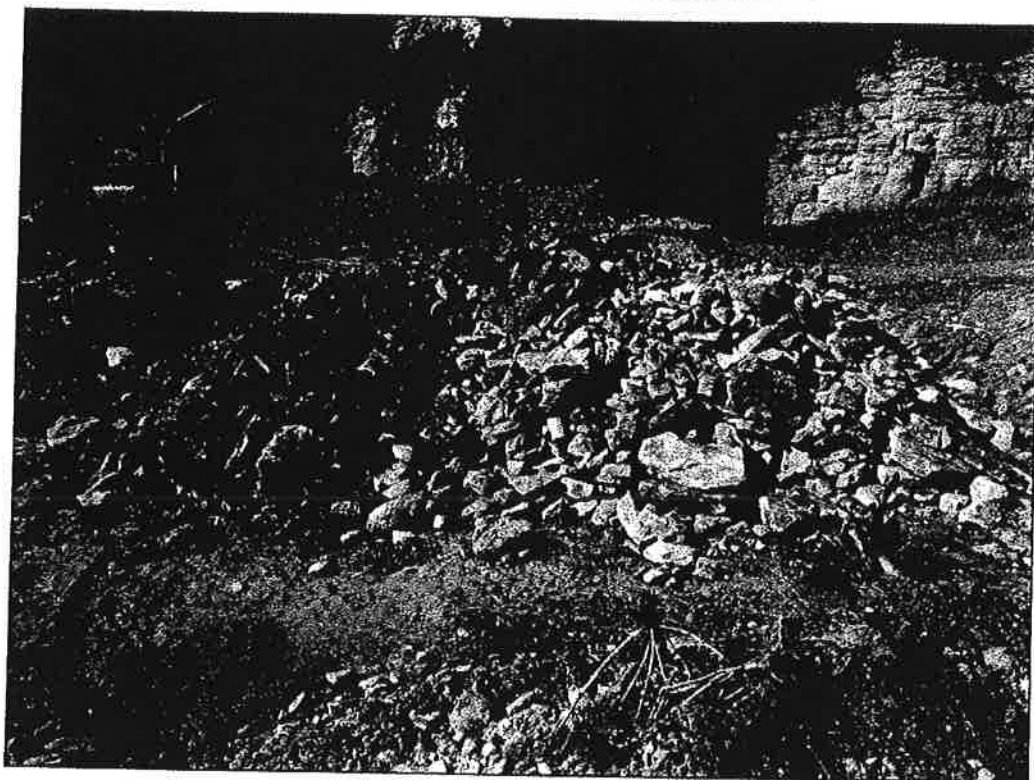
- Mezideponie č. 3 (dolní část lomu – před kancelářskými buňkami)

Na mezideponii se opět nacházejí kameny a balvany vytěžené z demolovaných původních opěrných zdí, které byly (a částečně ještě jsou) strojově odseparovány a částečně protříděny protřesem od zemin. Deponovaný materiál i zde lokálně obsahuje značný podíl hlinito-písčité frakce a úlomků cihel a betonu. Hrubozrnný horninový materiál je i zde tvořen úlomky, kameny až balvany křídových vápnitých pískovců až písčitých organodetritických vápenců o velikosti v rozmezí cca 10-40 cm (výjimečně i více). Na mezideponii se opět v menšinové míře nacházejí kameny a balvany, které lze klasifikovat jako zvětralé až intenzivně navětralé (tř. R5), jejichž zpětné využití nelze doporučit z důvodu nízké pevnosti. Mírně většinové zastoupení mají kameny a balvany klasifikované jako slabě navětralé až zdravé (tř. R4-R3), které ve většině případů budou zpětně využitelné do lícové obezdívky nových opěrných zdí. Aktuální objem částečně přetříděné mezideponie č. 3 lze odhadnout i zde na cca 30 m<sup>3</sup>. Podíl zpětně využitelného kamenito-balvanitého materiálu v mezideponii č. 3 lze orientačně bez jejího rozhrnutí odhadnout opět na cca 50 %.

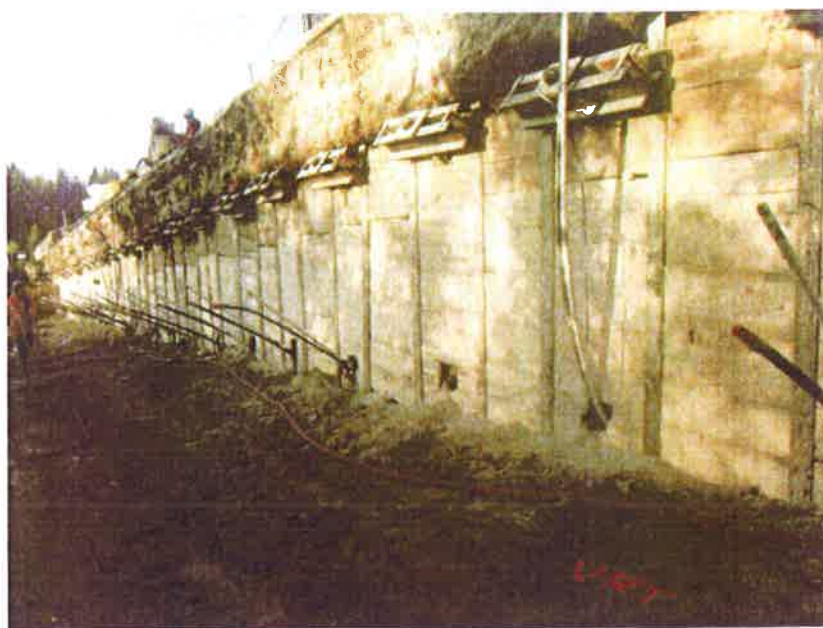
*SO 251.2 - 2.úsek zdi - 2.kotevní úroveň*

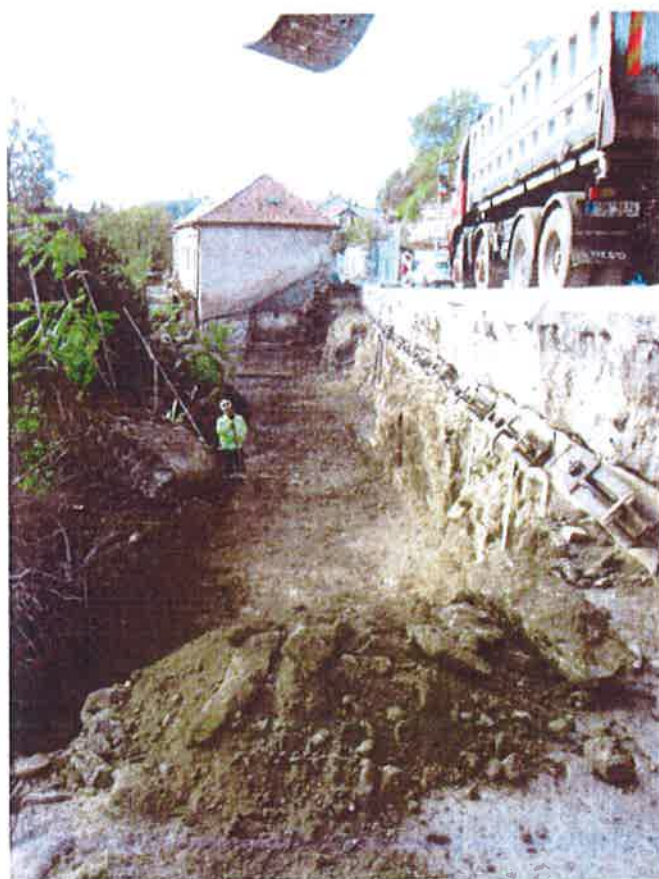
*SO 251.4 - 4.úsek zdi - spára pro 2.kotevní úroveň*

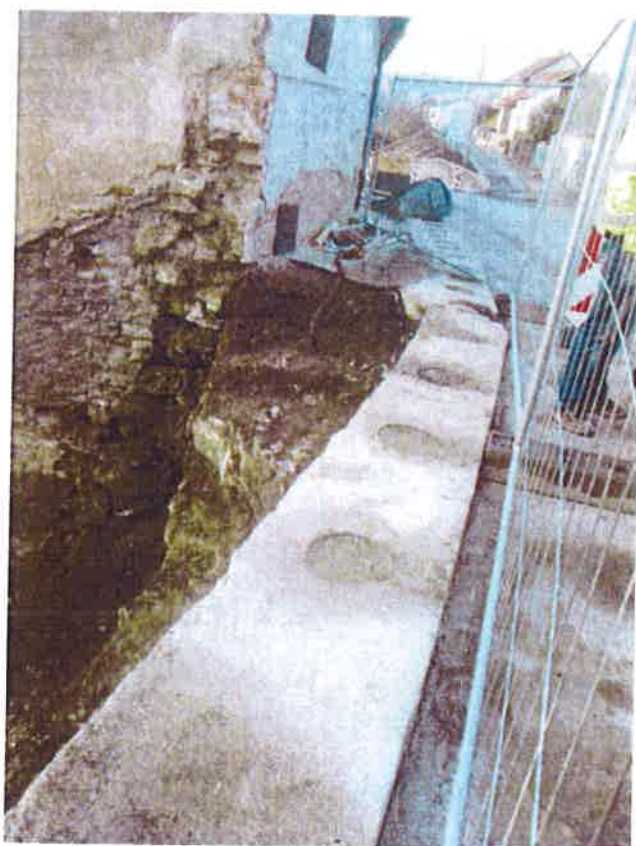
*Táborská 50/1 - kolize opěrné zdi s objektem*

- U objektu čp. 50/1 nebyly zjištěny žádné další trhliny. Byla provedena sonda směrem k základům (jižní strana objektu), objekt je založen na kamenné rovnalině. Proto zde budou realizovány 4 mikropiloty a ty budou přistříkány k jižní straně objektu.
- Na základě doporučení komise RAMO bylo provedeno 5 ks bezjádrových průzkumných vrtů v oblasti SO 251.4 s cílem upřesnit průběh skalní báze. Vyhodnocení provedl Ing. Zákostelecký, výsledky předány projektantovi a ostatním účastníkům výstavby.
- Na objektu Tábořská čp.50/1, na straně do Tábořské ulice, byly stavbou osazeny 4 sádrové pásy na zjištěné trhliny, pásy kontrolovány, stále bez trhlin.
- Zaznamenána nová podélná trhlina ve vozovce v Kremnické ulici, prakticky uprostřed v současném jízdním pruhu.

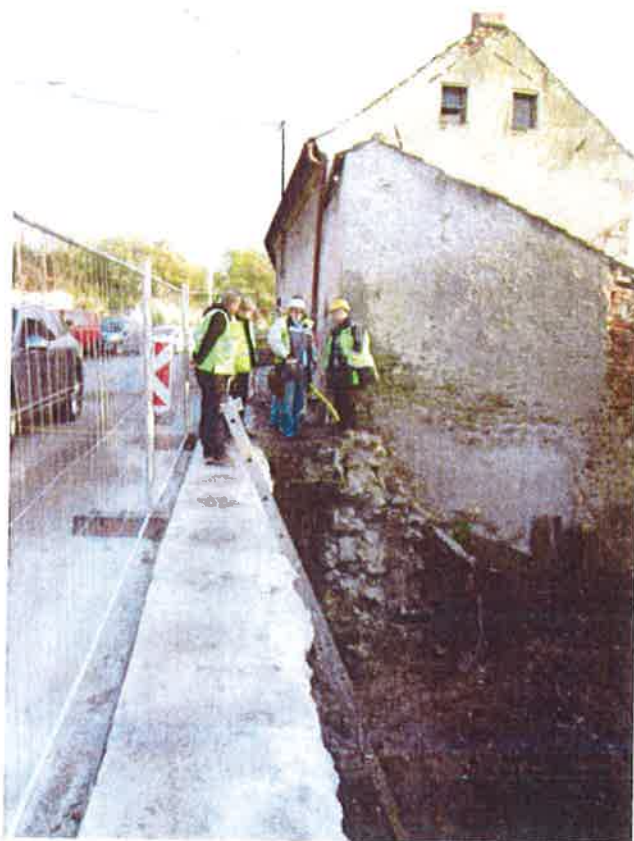
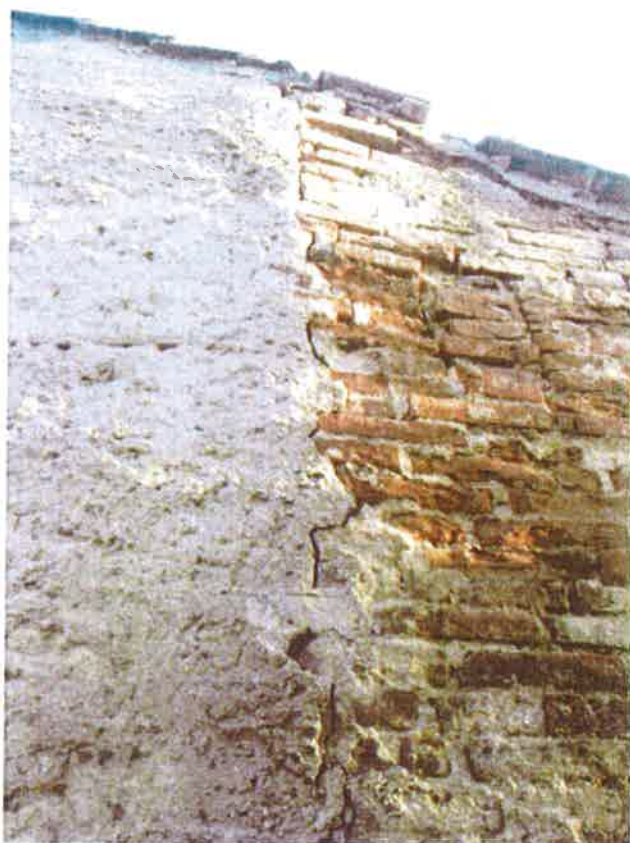
- Dne 18.10. 2016 proběhla pravidelná kontrola stavu objektů v zóně ovlivnění se zaměřením na objekty Tábořská č.p. 50/1 a Tábořská č.p. 149/3. V objektu Tábořská č.p. 50/1 jsou osazeny sádrové pásy - při jejich kontrole nebyl zjištěn pohyb - jsou neporušené (i v oblasti suchého WC a kuchyně). Na vnější štítové zdi přístavby domu (nepodsklepená část) je v celé výšce vlasová trhlina, která je nyní sledována pomocí nových sádrových pásků. Zatím neporušené, k osazení došlo dne 14.10.2016.

*Táborská 50/1 – původní svislé trhliny na jižní stěně objektu (opatřeny sádrovými páskami)*
