IMOS Brno, a.s.
Divize silniční vývoj
Olomoucká 174
627 00 Brno

DUBEN 2020

Na základě výše uvedené smlouvy o dílo provedl zhotovitel diagnostický průzkum vozovky na vybraných úsecích silnic III/0032 a III/0037 spočívající ve vizuální prohlídce s grafickým záznamem a fotodokumentací poruch, měření průhybů a posouzení únosnosti vozovky, jádrových vývrtech, vrтанých sondách, rozbořech asfaltové směsi a podložní zeminy a stanovení množství PAU. Posouzení parametrů vozovky je provedeno podle technických podmínek TP87. Byly stanoveny výstupní parametry k hodnocení konstrukce vozovky. Předkládá se návrh opravy vozovky.

Název: Průhonice - Dobřejovice
Okres: Praha-východ, Praha-západ
Kraj: Středočeský

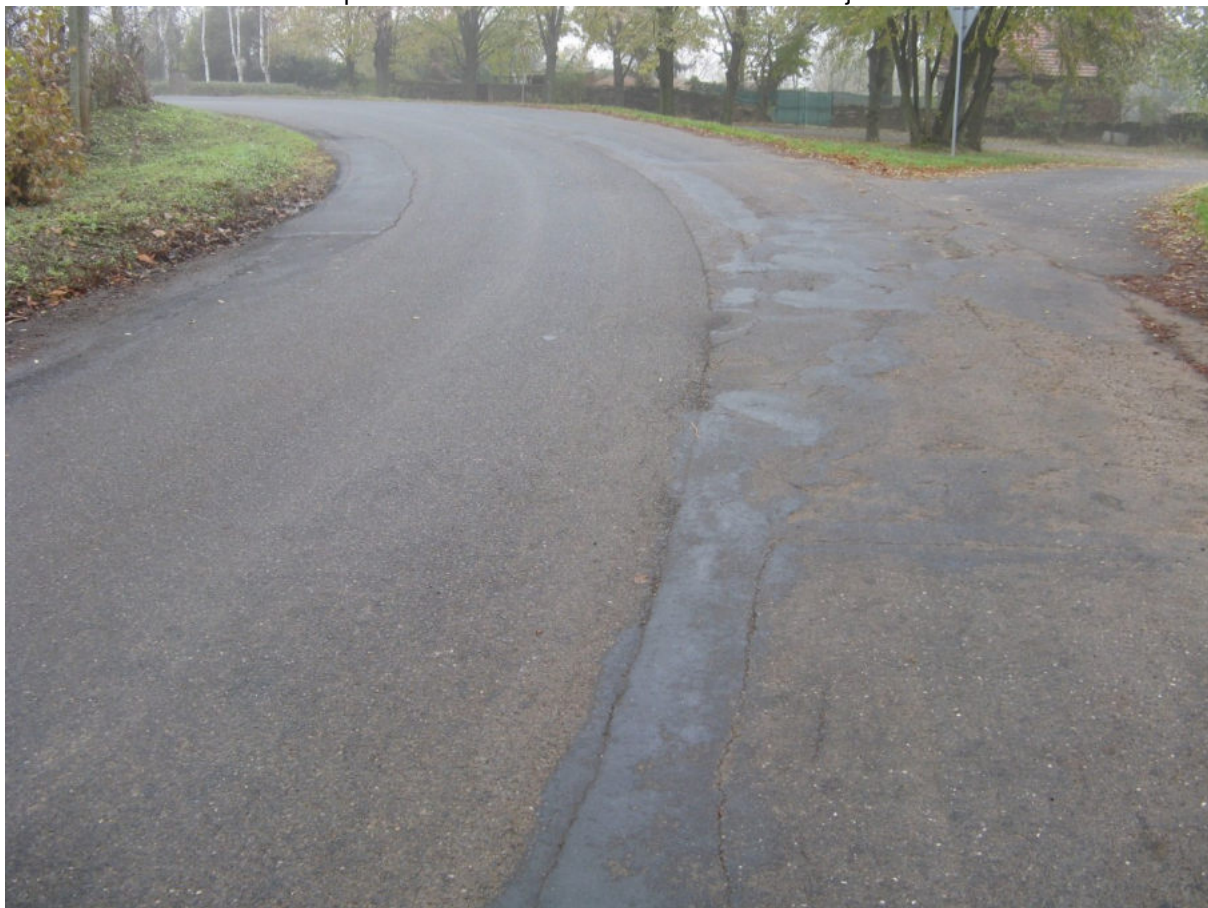
F02, km 0,410+

Vysprávkky, nepravidelné hrboly, mozaikové a nepravidelné rozvětvené trhliny.

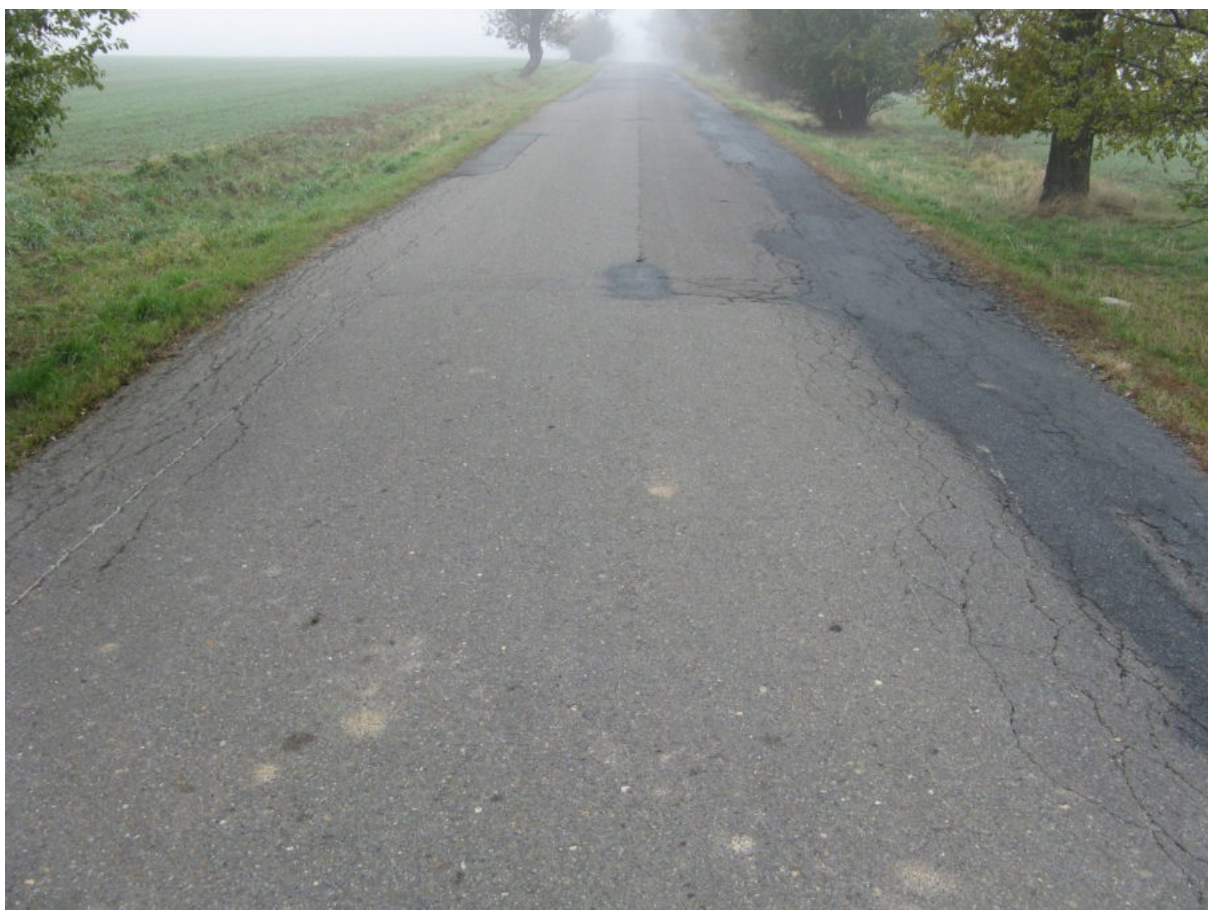
F06, km 0,810+

Síťové trhliny, plošné deformace, vysprávkky, nepravidelné hrboly, olamování okrajů.

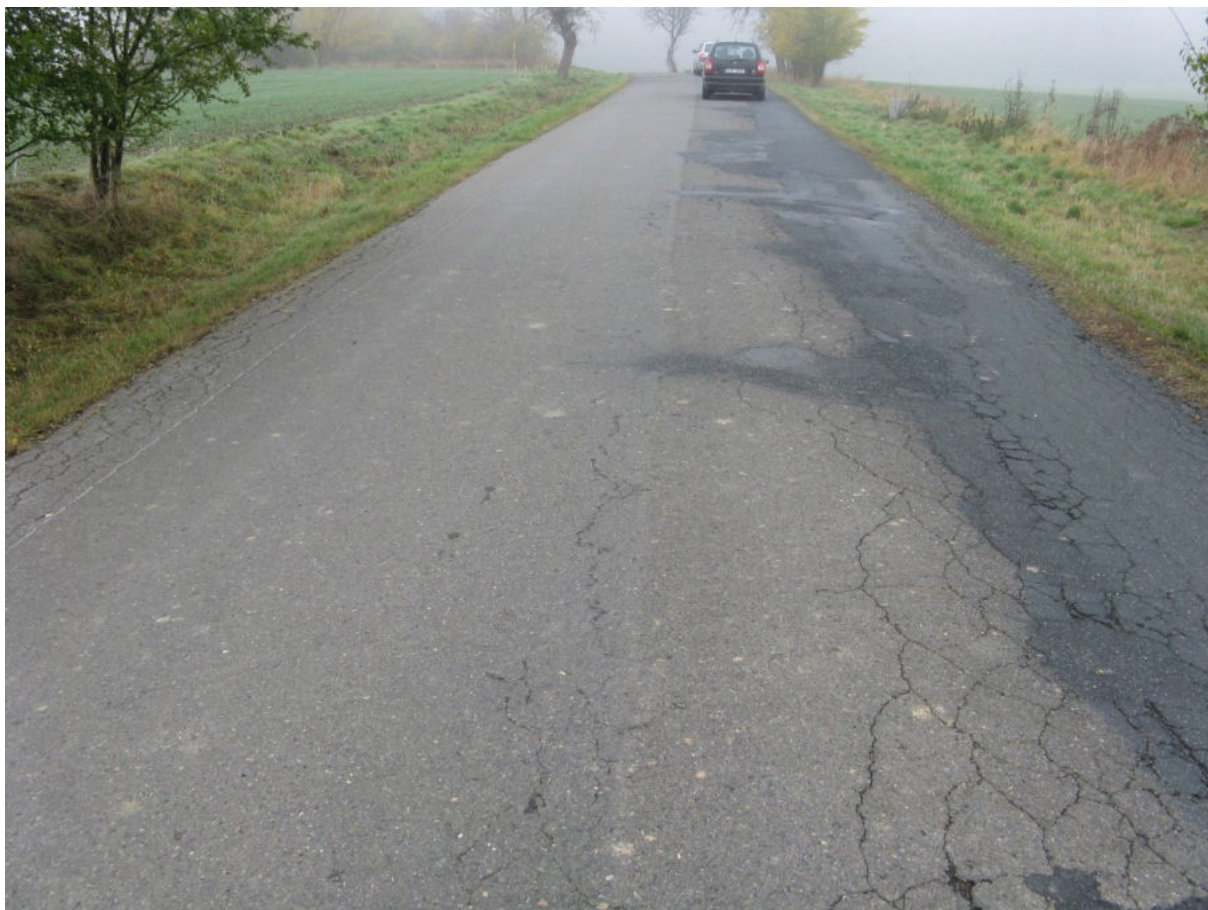
F10, km 1,210+

Podélné rozvětvené a síťové trhliny, olamování okrajů, plošné deformace, vysprávkky, nepravidelné hrboly.

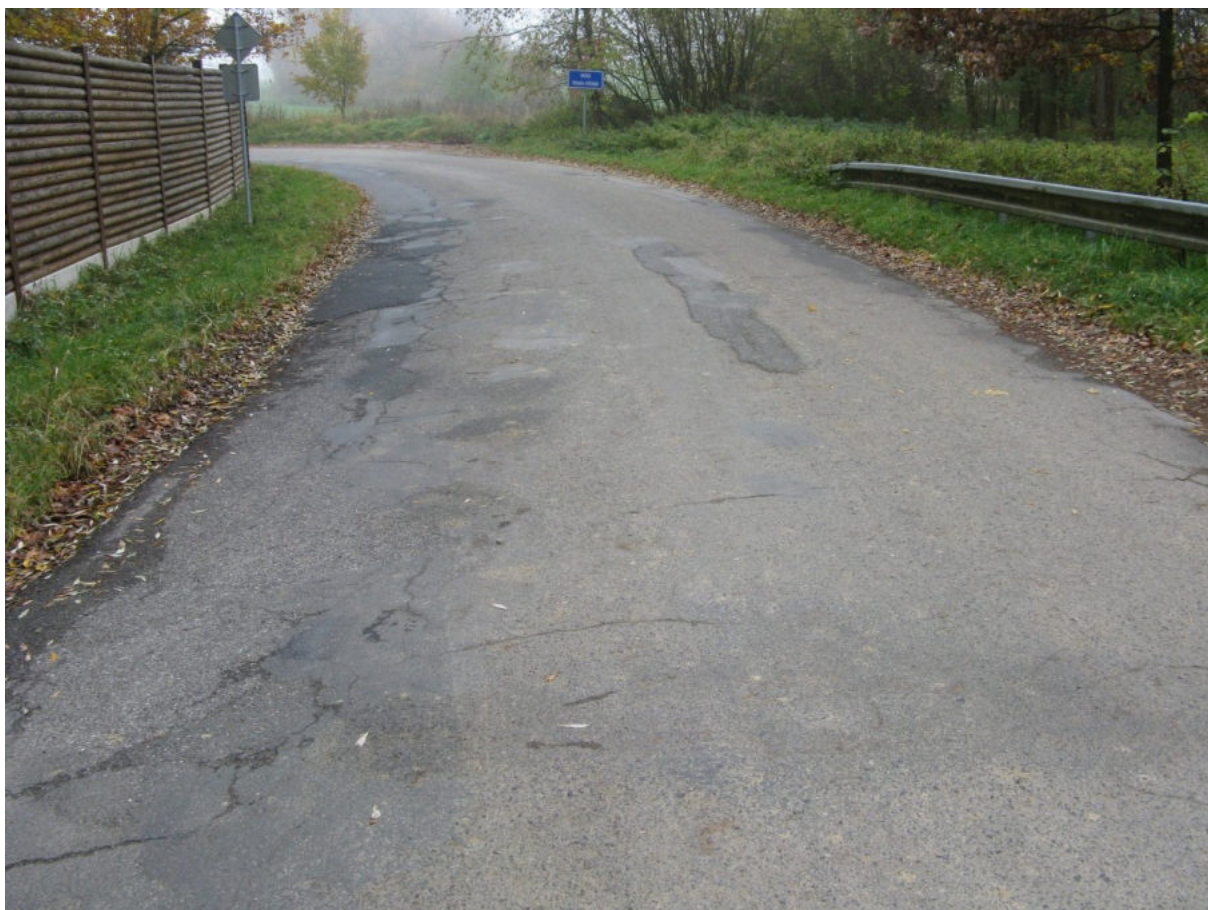
F16, km 1,782-

Mozaikové, podélné, příčné a nepravidelné rozvětvené trhliny, síťové trhliny, vysprávkky, nepravidelné hrboly, zvýšená nezpevněná krajnice.

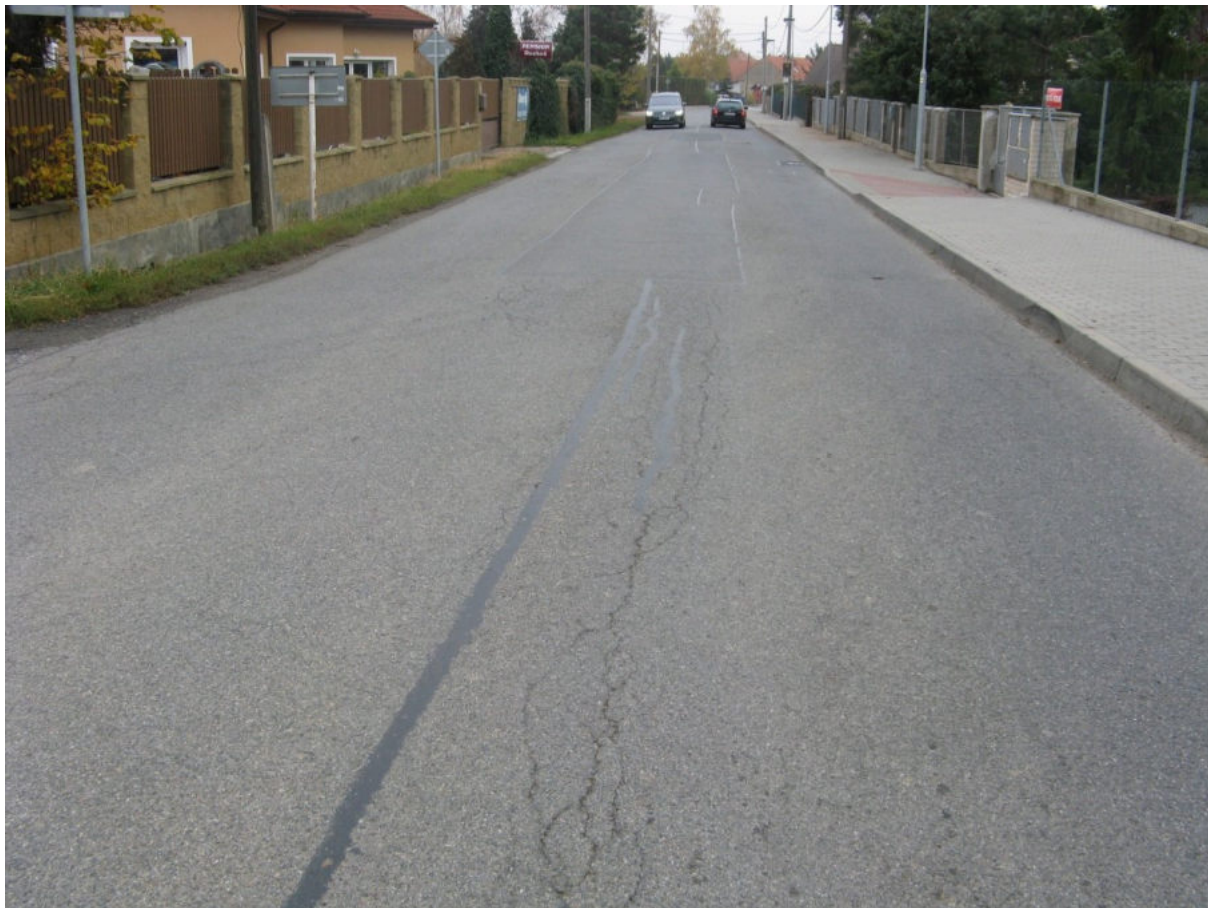
F01, km 0,010+

V intravilánu obce Rozkoš v km 0,000 – 0,307 se vyskytují mozaikové, podélné rozvětvené až síťové trhliny s lokálními poklesy až plošnými deformacemi, vysprávky, ztráta asfaltového tmelu až hloubková koroze.

Podélné rozvětvené a síťové trhliny, vysprávký, místní poklesy až plošné deformace.

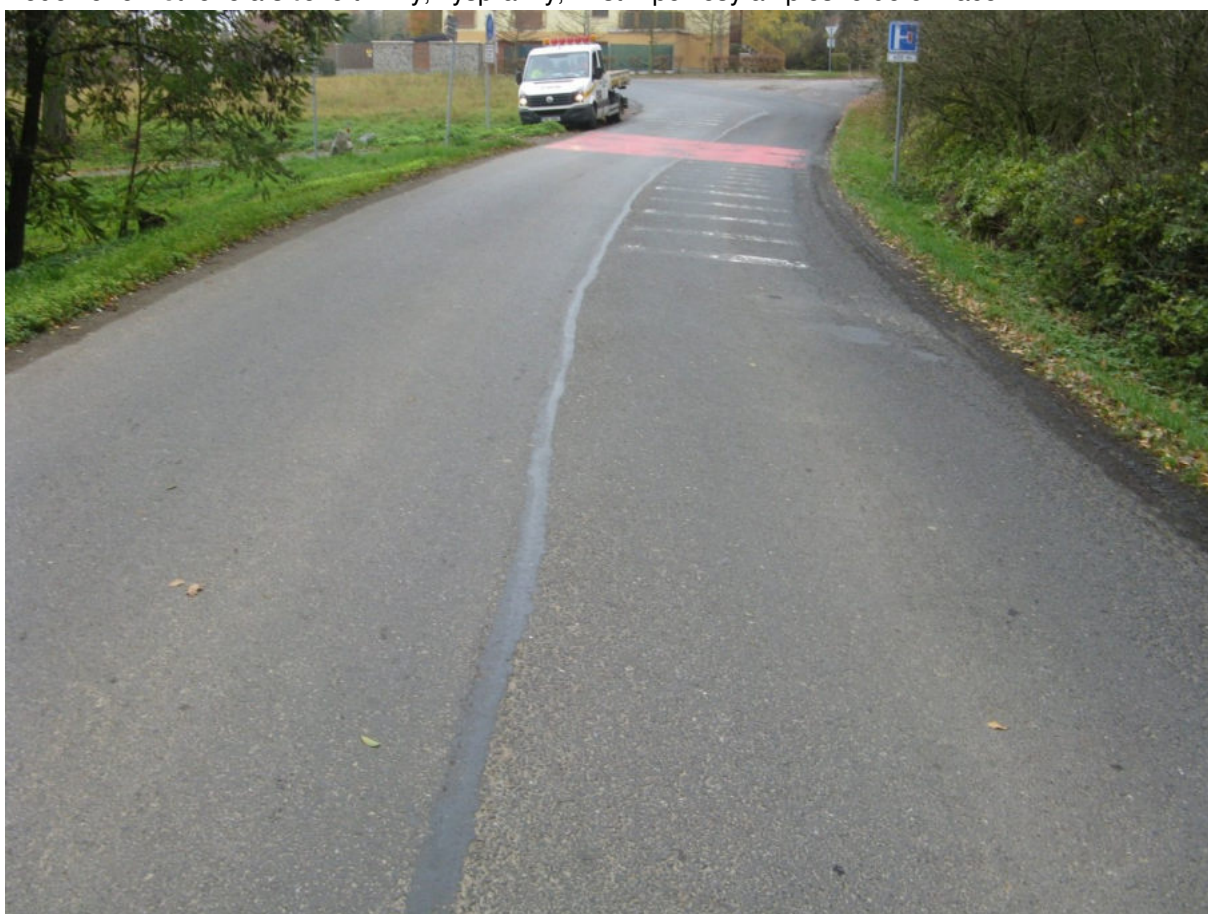
F06, km 1,210+

V km 1,101 – 1,300 a v km 1,600 – 1,785 se vyskytují zejména mozaikové, podélné rozvětvené až síťové trhliny podél okrajů, olamování okrajů, drobné vysprávky a ztráta asfaltového tmelu až hloubková koroze.

Ztráta asfaltového tmelu, hloubková koroze, mozaikové až síťové trhliny, olamování okrajů, zvýšená nezpevněná krajnice.

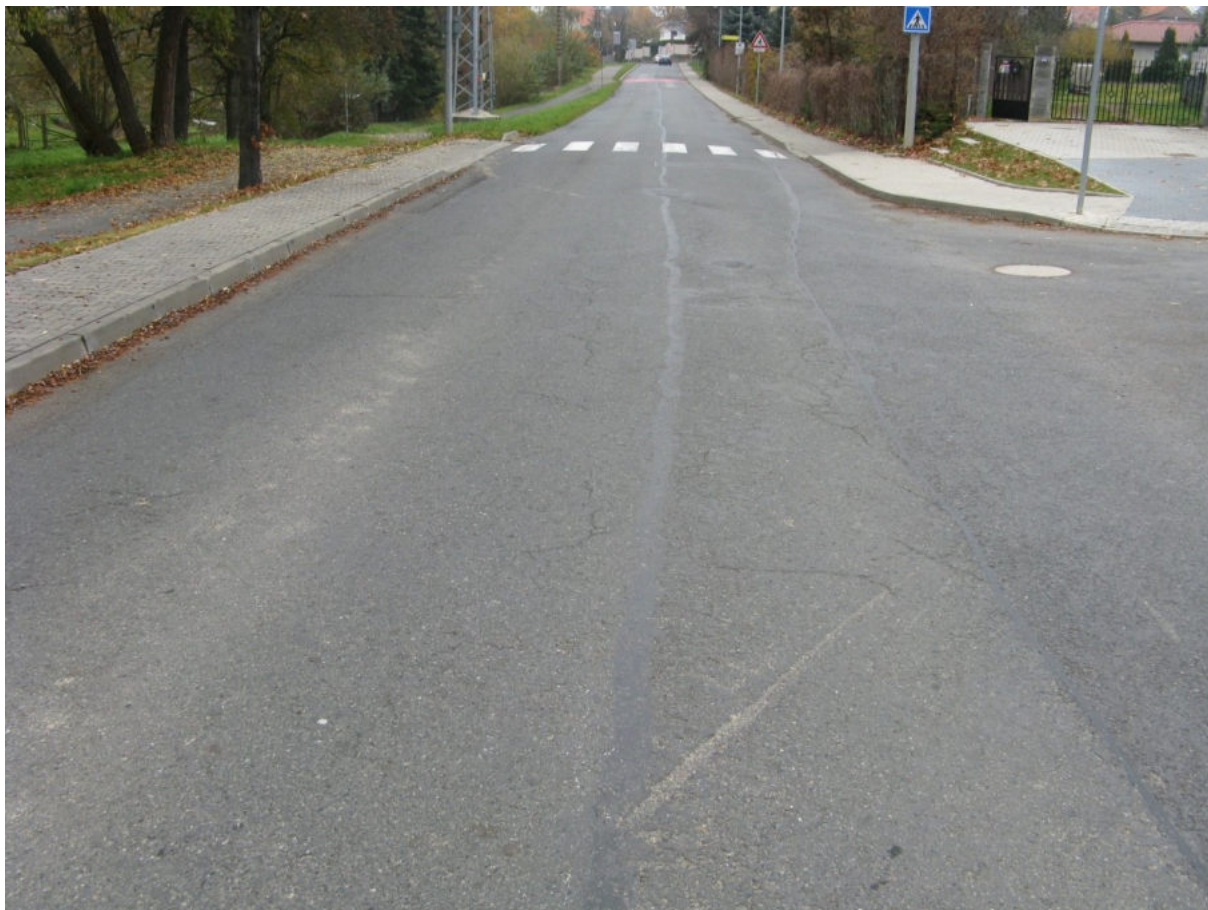
F08, km 1,610+

Mozaikové a nepravidelné rozvětvené trhliny, ztráta asfaltového tmelu, hloubková koroze.

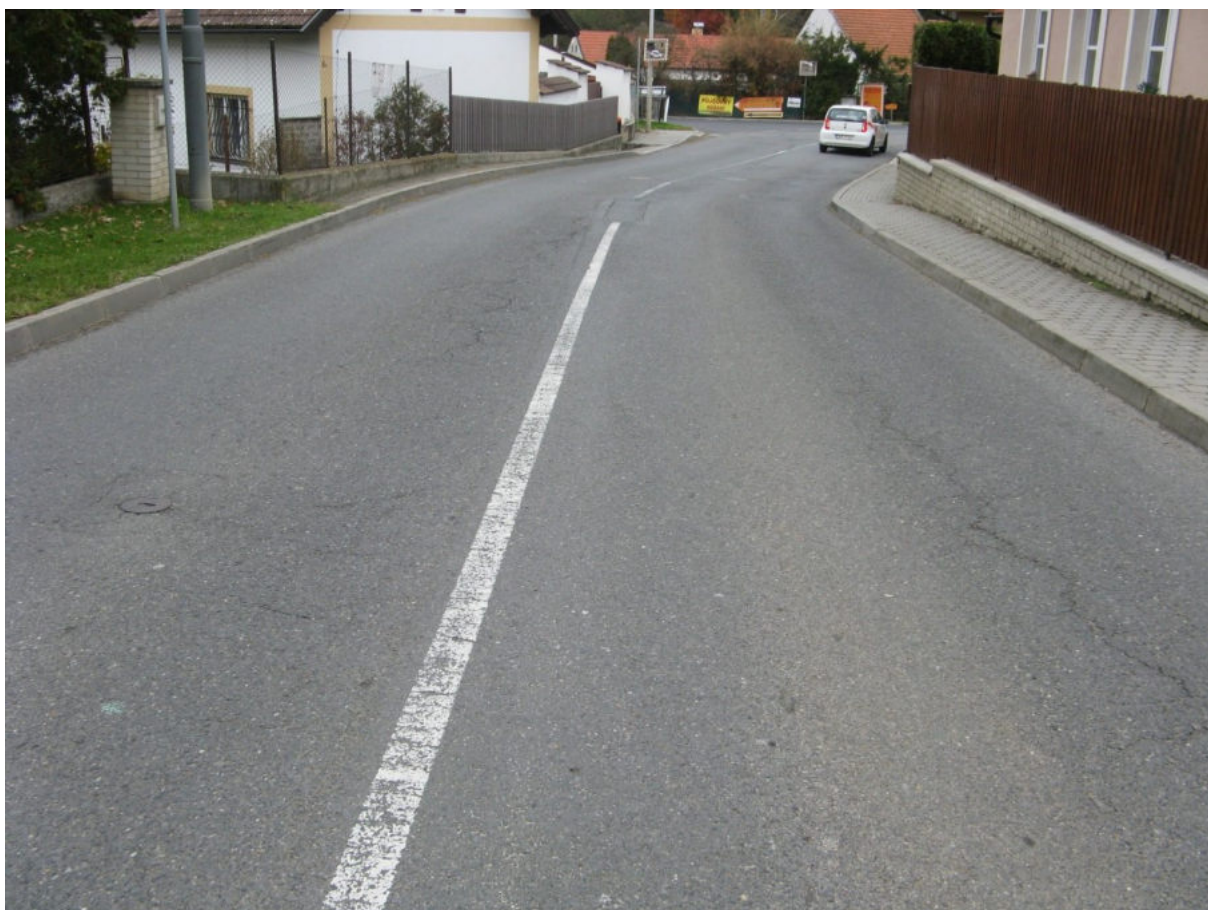
F13, km 2,110+

V km 1,785 – 2,145 se vyskytují lokálně ztráta asfaltového tmelu, hloubková koroze a drobné mozaikové, místy až podélné rozvětvené trhliny.

Ztráta asfaltového tmelu, hloubková koroze, mozaikové až podélné rozvětvené trhliny.
