**Návrh demoličních prací části stodoly v areálu ZUŠ Hořovice
na základě hodnocení stávajícího stavu**

stupeň dokumentace: vizuální prohlídka a projektová instrukce

objednatel:
ZUŠ Josefa Slavíka, Palackého nám. 253/4 – Hořovice

březen 2020

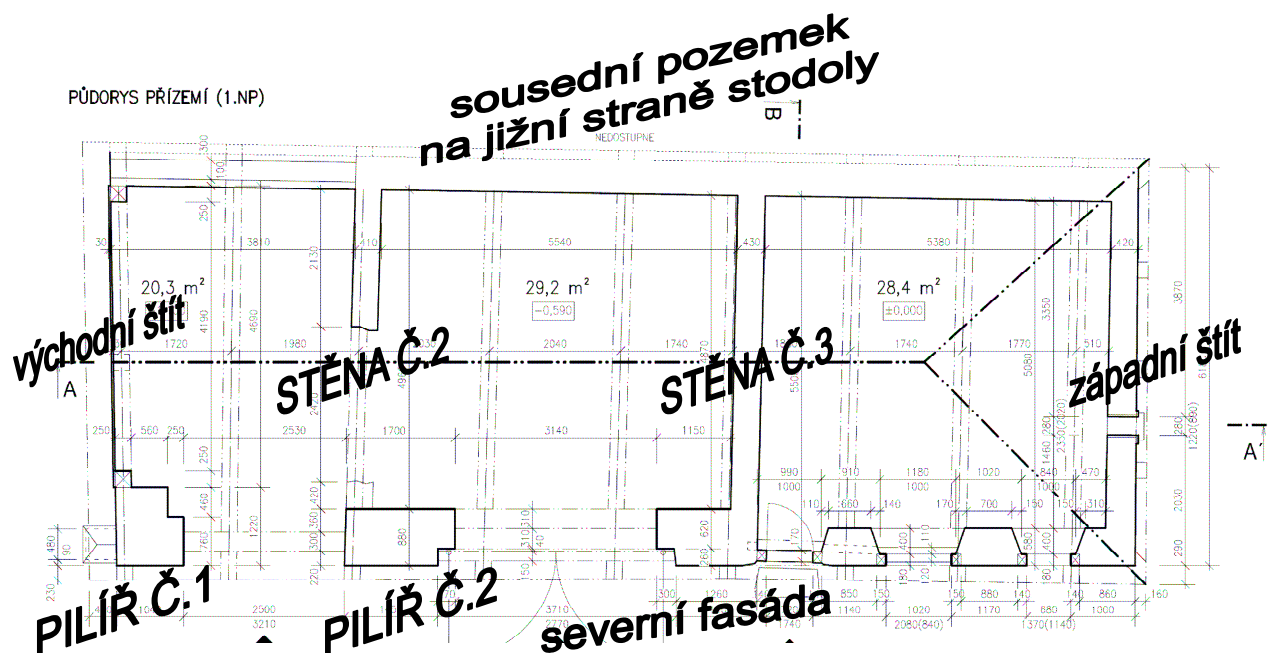
SCHÉMA OZNAČENÍ HODNOCENÝCH KONSTRUKCÍ

V dalším popisu pozorovaných konstrukcí je použito označení podle následujícího schématu:

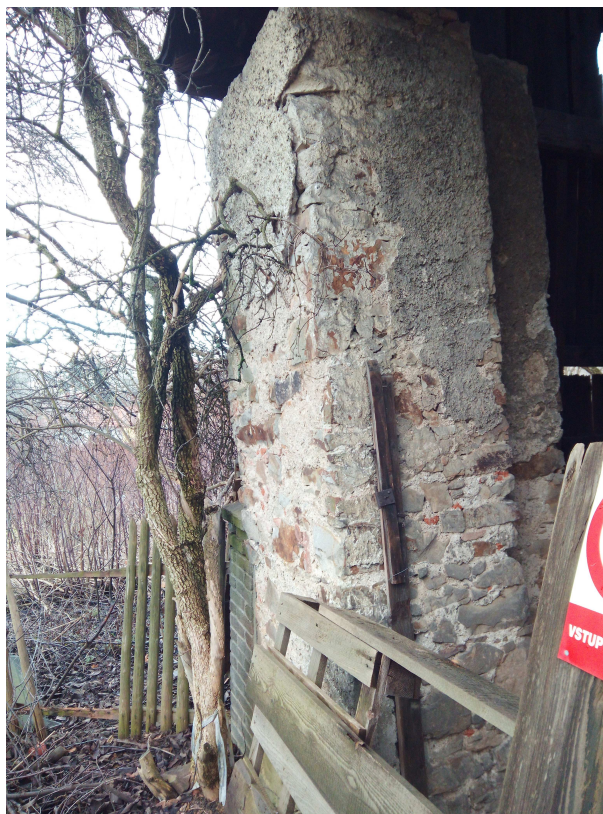
155851+155854+155934 odklon pilíře č.1 od svislice v poměru 1:10 (na výšce pilíře 1 metr činí odklon 10 cm, rozdíl polohy hlavy a paty pilíře činí cca 350 mm !!!

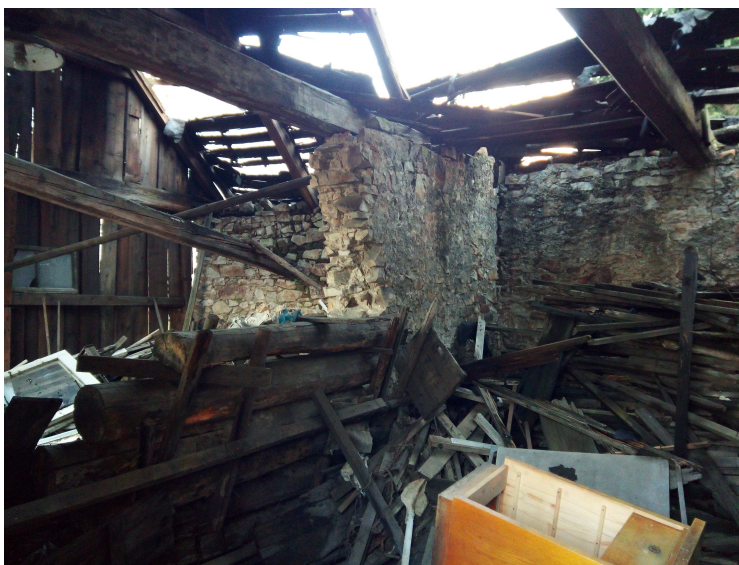
141203+162108+160703 zbytky střechy u střední stěny č.2

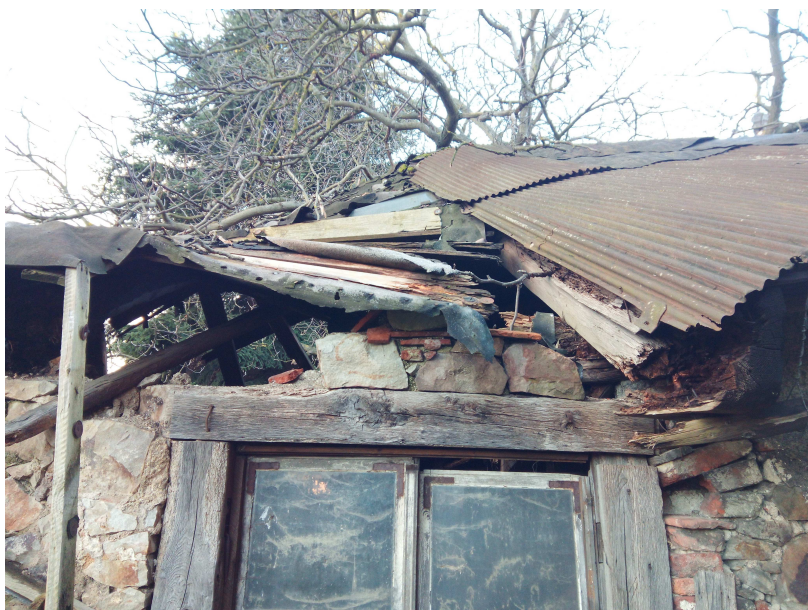
Krytina 141550+161226+161342 plechová krytina západní části střechy

141706+161358 detail plechové krytiny v západní části střechy a labilní části zbytku deformovaného krovu visícího nad sousední pozemek.

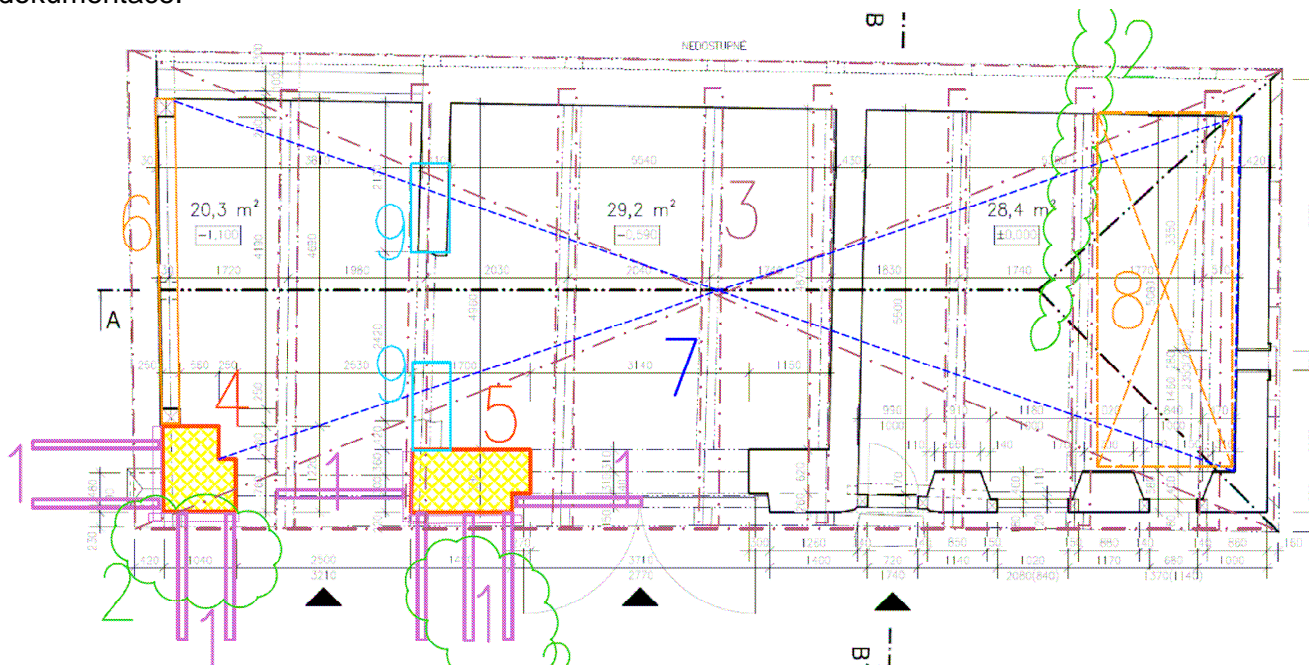
H1 – BOURACÍ PRÁCE

Obvodové zdivo vykazuje známky narušení a zvýšených deformací. **Nanejvýš alarmující je stav dvou kamenných pilířů** (označených č.1 a č.2) v SV rohu stodoly. Již v předchozích pozorováních bylo u těchto pilířů konstatováno narušení a vychýlení ze svislé polohy a nutnost jejich provizorního podepření šikmými vzpěrami. Tato opatření nebyla dosud provedena. Odklon pilíře č.1 od svislice je 1:10, při výšce 3,5 metru činí rozdíl v poloze hlavy a paty pilíře 350 mm. Tato excentricita způsobuje nadměrné deformace mělkých podložních vrstev zeminy a progres těchto deformací se s časem exponenciálně zrychluje. Současný stav je natolik vážný, že je možné očekávat samovolné zřícení pilířů a navazujících prvků střechy. Stav konstrukce je indiferentní a nelze objektivně stanovit kolik času ještě do jejich zřícení chybí. Při návrhu a provádění demoličních prací je nutné k tomuto stavu přihlídnout.

Postup prací:

1. provizorní opěry pilířů č.1 a č.2, které budou sloužit po dobu bourání střešní konstrukce (nutná zvýšená opatrnost pohybu pracovníků v možném dopadovém koridoru při případném zřícení pilířů. Zvážit možnost využití vysokozdvizné plošiny pro instalaci

2. zajištění přístupu ke stodole, odstranění náletových dřevin a porostu v okolí stodoly a větve ořešáku zasahující nad stodolu (bude nutný souhlas souseda)

3. postupné odstraňování střešních prvků a prvků krovu shora pomocí vysokozdvizné plošiny. U dřevěných trámů nelze předpokládat jejich budoucí zabudování ve stejné poloze, kterou plnily doposud. Spíše bude možné použít v budoucí rekonstrukci fragmenty trámů v jiném konstrukčním uspořádání, nebo jako dekorativní solitéry. Při demontáži je třeba popsat jejich původní polohu a deponovat na vhodném suchém zakrytém místě. Ponechané trámy je vhodné ošetřit příslušným konzervačním prostředkem tak, aby se zamezilo další degradaci dřevní hmoty trámů. Při provádění těchto prací doporučuji přizvat zástupce NPÚ, kteří mohou vznést v průběhu demontáže své požadavky. Součástí prací je i odstranění střešní krytiny z asfaltových pásů. Je třeba separovat zachovalé dřevěné trámy, živičnou krytinu a plechovou krytinu a narušenou dřevní hmotu

4. postupné ubourání pilíře č.1 (variantně lze uvažovat po jeho uvolnění od navazujících dřevěných prvků krovu a štítu s jeho sklopením ve směru vychýlení ze svislé polohy)

5. postupné ubourání pilíře č.2 (variantně lze uvažovat po jeho uvolnění od navazujících dřevěných prvků krovu s jeho sklopením ve směru vychýlení ze svislé polohy)

6. demontáž prken a trámového roštu východního štítu
 7. vyčištění vnitřních prostorů stodoly a separace odpadu
 8. demontáž povalového stropu vnitřní vestavby u západního štítu

9. snesení uvolněných kamenů z koruny kamenného zdiva, které hrozí spadnutím
- Konzervace ponechaných konstrukcí je navržena u statického zajištění v další části této dokumentace.
