Krajská správa a údržba silnic Středočeského kraje, p. o.

Váš dopis čj. ze dne	Naše značka	Vyřizuje	Praha dne
4473/20/KSUS/KLT/MOT 22. června 2020	ČGS-441/20/509*SOG-441/0500/2020	Ing. Milan Aue	25. června 2020

Rekognoskace a klasifikace rizika skalního řícení na silnici III/11515 z neděle 21. června 2020 za obcí Karlík v úseku „Karlické údolí“

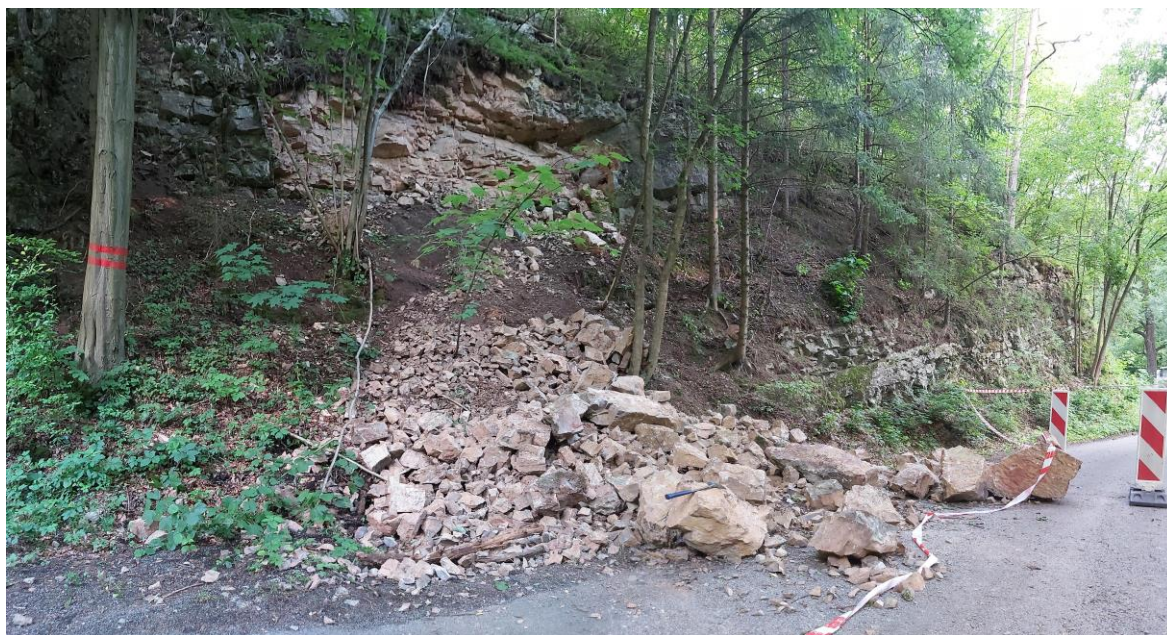
Ke svahovému pohybu formou **skalního řícení** typem **odvalení** a **sesypání** (dle klasifikace svahových pohybů Nemčok – Pašek – Rybář 1974) došlo v neděli 21. června 2020. Během svahového pohybu se uvolnilo přibližně 5 m³ horninového materiálu, který způsobil částečné zasypání silnice III/11515 ve staničení 4,33 km (foto 1). Skalní bloky měly maximální rozměry až 1,0 × 0,8 × 0,5 m (foto 2a, 2b). Dopadem horninových bloků do prostoru vozovky vznikla nebezpečná situace pro účastníky silničního provozu. S ohledem na bezpečnost byla proto silnice v obou směrech uzavřena (foto 3).

Foto 1 Během svahového pohybu se dne 21. června 2020 uvolnilo přibližně 5 m³ horninového materiálu, který způsobil částečné zasypaní silnice III/11515 ve staničení km 4,33.

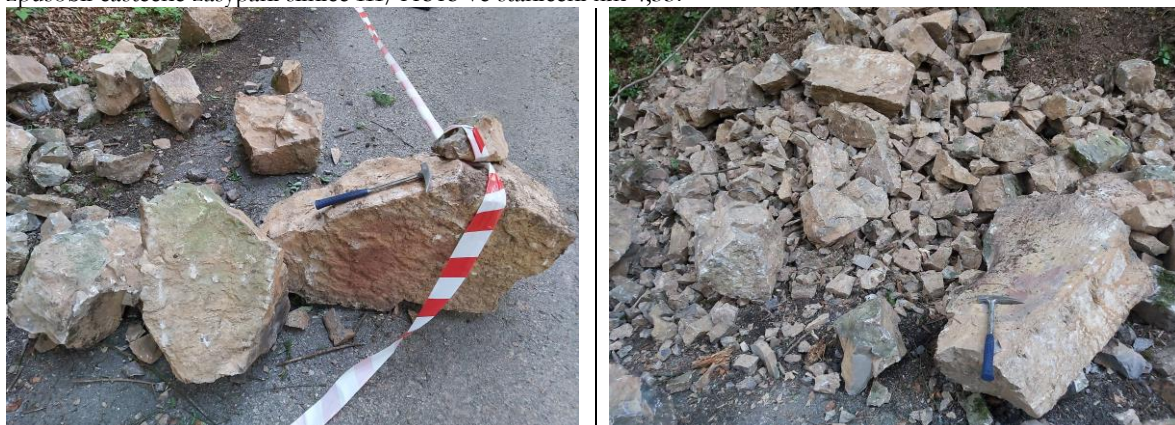
Foto 2a, 2b Skalní bloky měly maximální rozměry až 1,0 × 0,8 × 0,5 m.

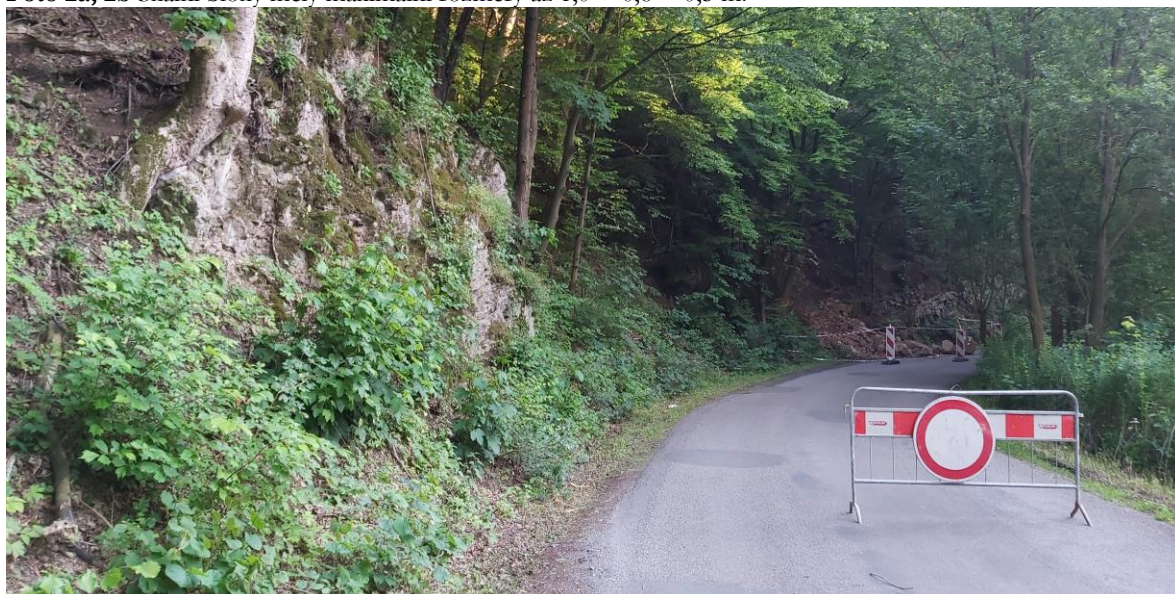
Foto 3 S ohledem na bezpečnost došlo bezprostředně po skalním řízení k uzavření silnice III/11515.

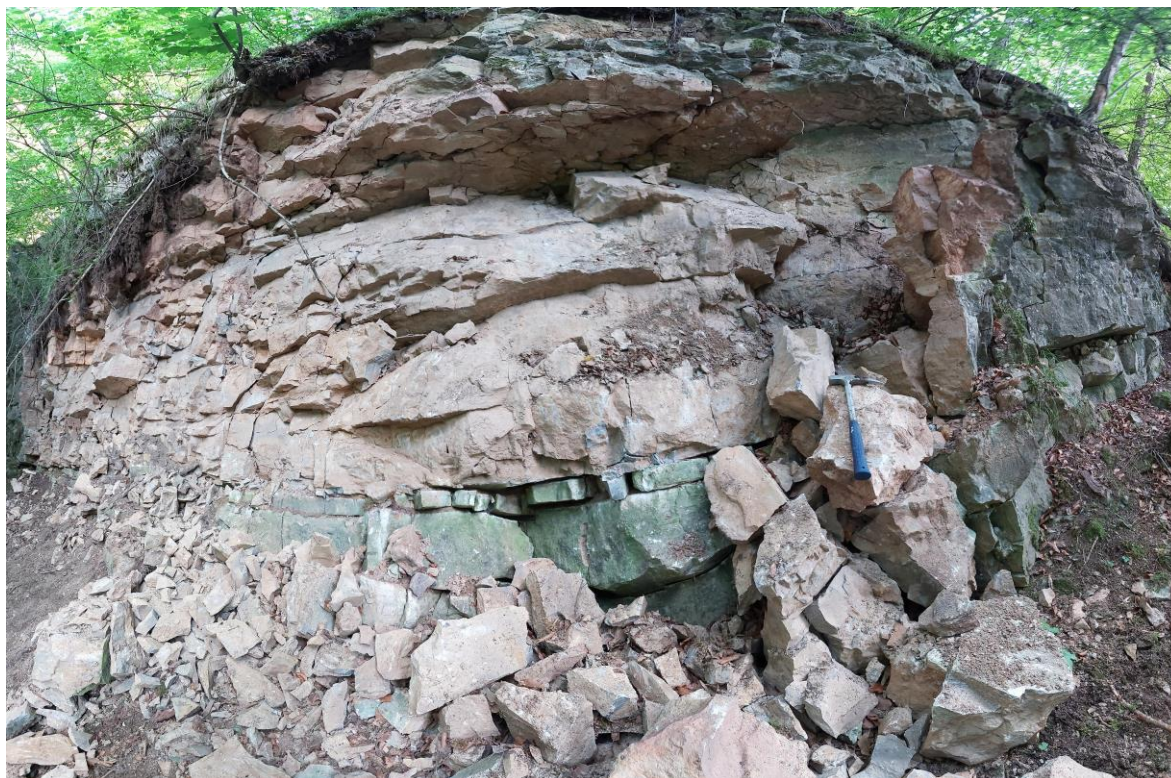
Vápencové vrstvy jsou subhorizontálně ukloněny pod úhlem 10° a při povrchu nepravidelně rozpuhané příčnými extenzními trhlinami. V důsledku takového strukturně-tektonického plánu masivu dochází vlivem eroze a zvětvávání ke vzniku poměrně výrazných skalních převisů (foto 4). Z výše uvedeného tedy vyplývá, že předmětné území a jeho širší okolí je charakteristické velmi komplikovanou a pestrá geologickou stavbou.

Při terénní rekognoskaci dne 23. června 2020 bylo zjištěno, že posuzovaný skalní svah je makroskopicky celistvý pouze lokálně, s plošným výskytem porušení zejména podél vrstev a puklin – foto 4. Dle ČSN EN ISO 14689:2018 je obnažená hornina slabě až mírně zvětřalá. Polním stanovením pevnosti v prostém tlaku byla hornina klasifikována převážně jako středně pevná až pevná (25–100 MPa).

Foto 4 Odlučná hrana, odkud došlo k uvolnění horninových hmot. Zřetelně je vidět, že vrstvy vápenců jsou sub-horizontálně ukloněny pod úhlem cca 10° a při povrchu nepravidelně rozpukané příčnými extenzními trhlinami. V důsledku takového strukturně-tektonického plánu horninového masivu dochází v důsledku působení eroze a zvětrávání ke vzniku poměrně výrazných skalních převisů.

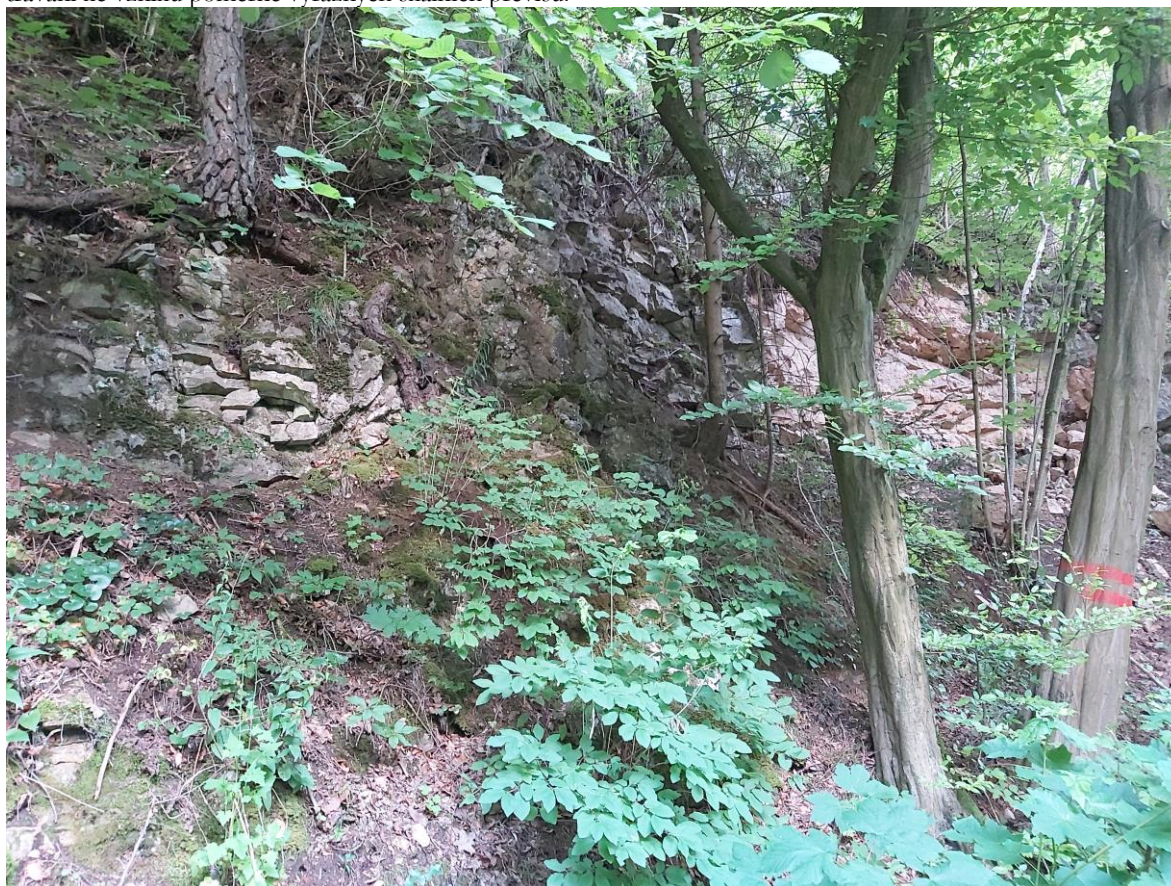
Tvary horninových bloků jsou nejčastěji deskovité. Velikost bloků a vzdálenost diskontinuit je zpravidla střední (200–600 mm). Diskontinuity (pukliny a vrstvy) v části posuzovaného masivu jsou mírně rozevřené až otevřené (2,5–100 mm). Výrony podzemní vody z diskontinuit pozorovány nebyly. Jak vyplývá z příložené fotodokumentace (foto 5), skalní svah je relativně hustě pokryt náletovou vegetací.

Foto 5 Skalní svah je v hojné míře porostlý náletovou vegetací, jejíž kořenový systém má na stabilitu masivu negativní vliv.

- Česká geologická služba doporučuje **dřeviny rostoucí ve svahu odstranit** seříznutím a ponecháním kořenového systému, neboť odstraněním kořenů by kontraproduktivně mohlo dojít ke snížení stability skalního svahu a tento krok by současně mohl neúměrně zvýšit objem odtěžovaného materiálu. Česká geologická služba doporučuje **periodicky čistit skalní svah od náletových dřevin**, a to opět jejich seříznutím s ponecháním kořenového systému, **vždy jednou za dva roky**. Začist'ovací práce je nutné provádět v období vegetačního klidu. Vzhledem ke statutární ochraně přírody v rámci celé zájmové lokality **ČGS nedoporučuje umrtvení kořenového systému náletových dřevin herbicidem.**

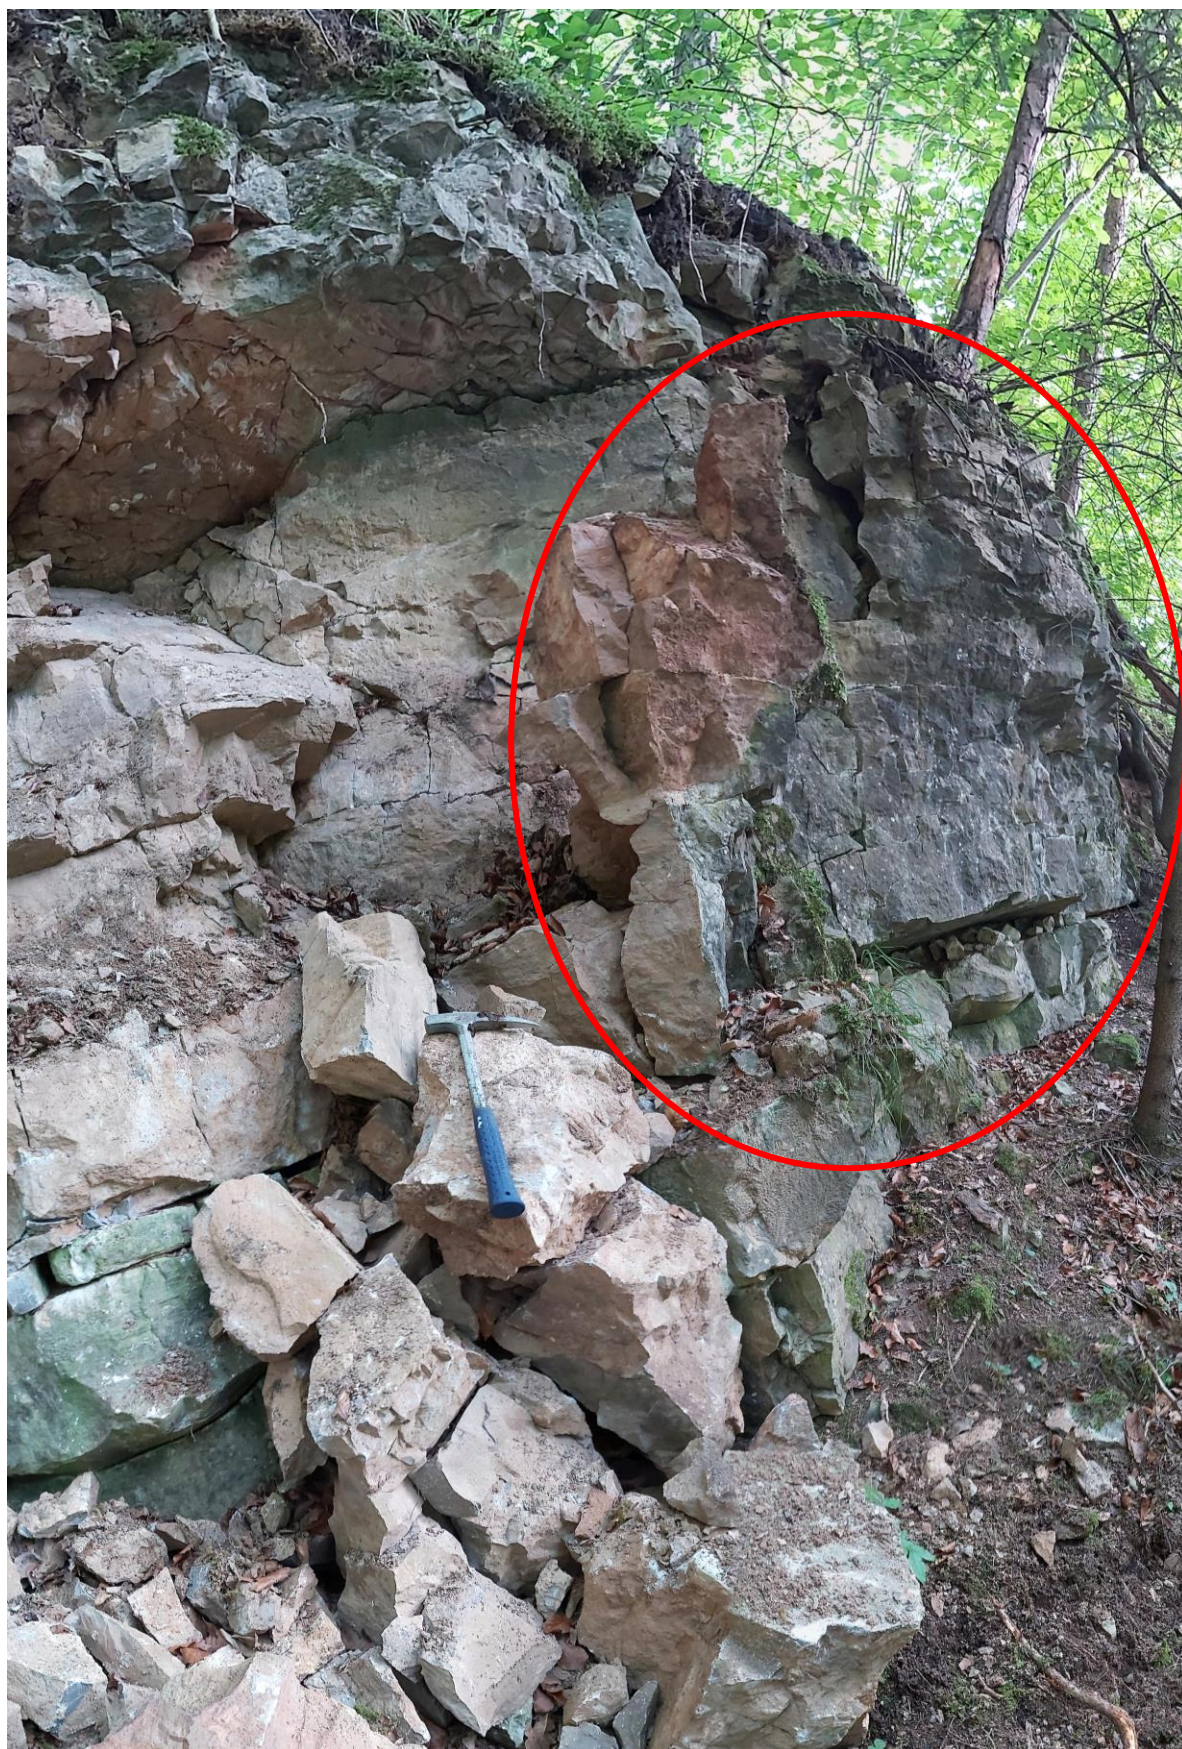
Na základě výsledků provedené prohlídky svahu **ČGS konstatuje, že předmětný skalní svah je stále aktivní a hrozí další sesunutí horninového materiálu do prostoru vozovky**. V místě, kde došlo ke zřícení horninových hmot, se nacházejí další viditelně od masivu oddělené horninové bloky (foto 6). To však není jen případ oblasti, kde došlo dne 21. června t. r. ke skalnímu řícení. Při rekognoskaci celého skalního svahu v přibližné délce 200 m bylo zjištěno, že skalní svah může být výrazně porušen až do hloubky 1 m, místy i více. V nedaleké budoucnosti nepochybně dojde k odtržení těchto vrstev a jejich velmi pravděpodobnému dopadu do prostoru vozovky. S ohledem na výše uvedené ČGS hodnotí celý skalní svah v délce přibližně 200 m stupněm rizika **III – nejvyšší riziko** (Hroch – Lochmann – Moravcová 1998).

Foto 6 V místě, kde došlo 21. června 2020 ke zřícení horninových hmot, se nacházejí další viditelně od masivu oddělené horninové bloky a nestabilní převislé části (*červená elipsa*) – viz též foto 4.

- V rámci posuzovaného skalního svahu byly identifikovány potenciálně neustabilní skalní objekty, u nichž existuje předpoklad pro jejich nekontrolovaný pád do prostoru vozovky. **Česká geologická služba doporučuje plošně odstranit veškeré viditelně od masivu uvolněné horninové bloky.**
- Zároveň ČGS upozorňuje, že v důsledku špatné schůdnosti posuzovaného svahu nebylo možné rekognoskovat jeho vrchní partie, kde se rovněž nacházejí skalní svahy. Za tímto
