Krajská správa a údržba silnic Středočeského kraje, p. o.

Váš dopis čj. ze dne	Naše značka	Vyřizuje	Praha dne
4473/20/KSUS/KLT/MOT 22. června 2020	ČGS-441/20/509*SOG-441/0500/2020	Ing. Milan Aue	25. června 2020

Rekognoskace a klasifikace rizika skalního řícení na silnici III/11515 z neděle 21. června 2020 za obcí Karlík v úseku „Karlické údolí“

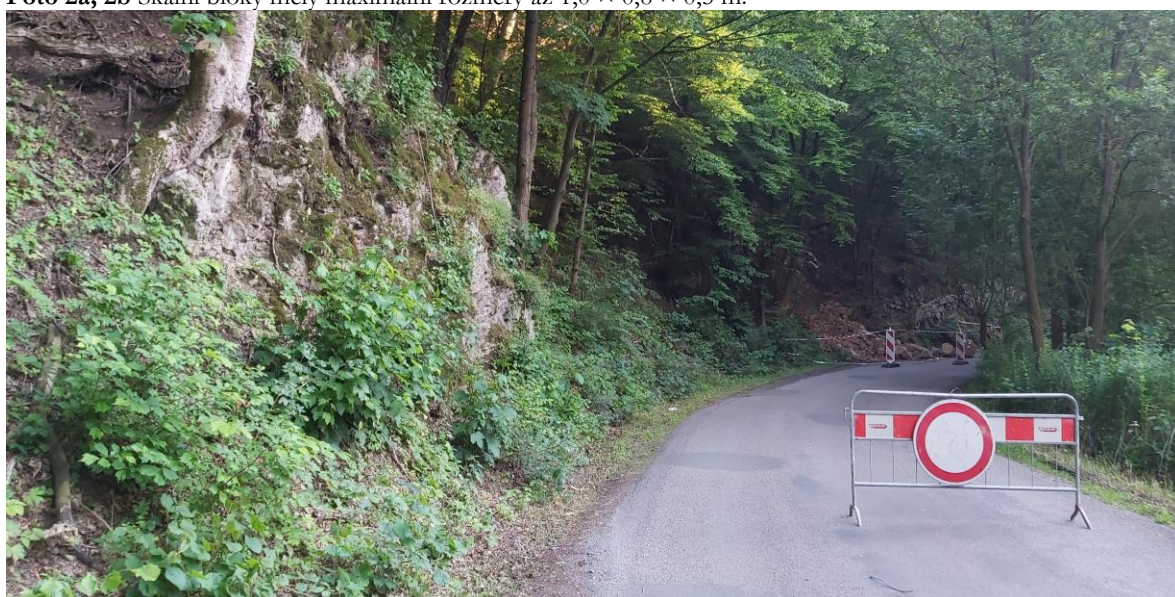
Foto 3 S ohledem na bezpečnost došlo bezprostředně po skalním řízení k uzavření silnice III/11515.

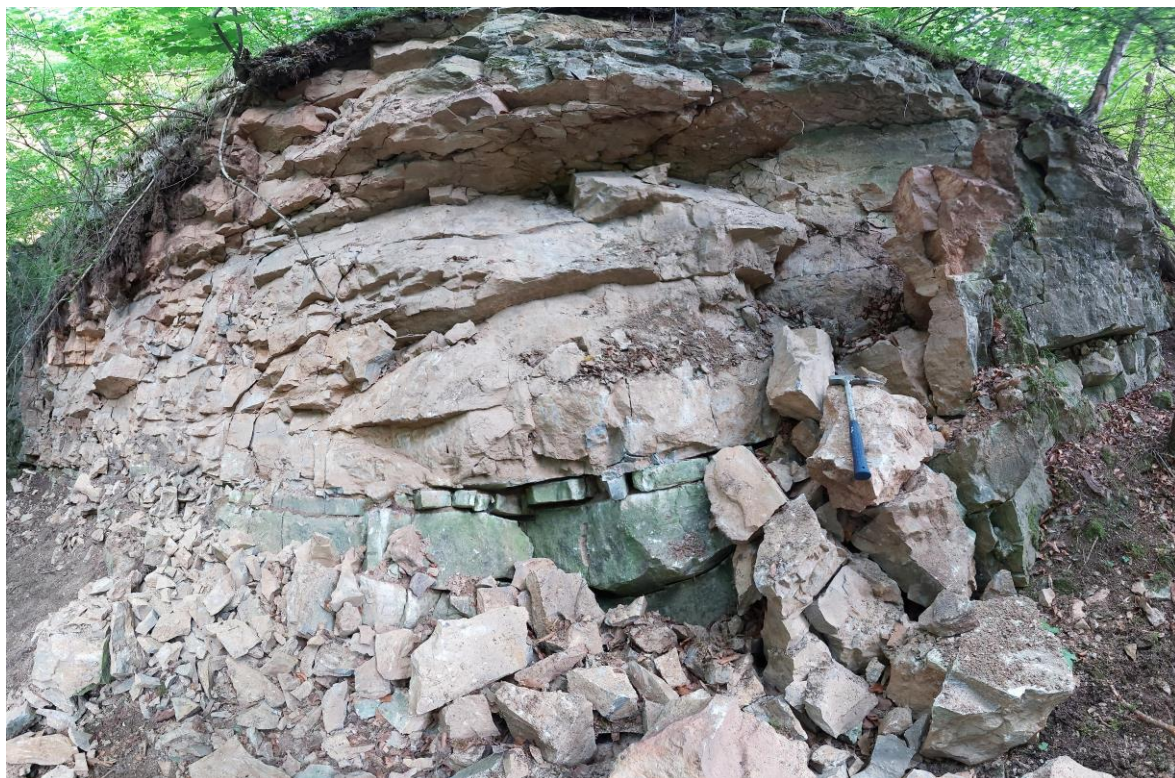
Vápencové vrstvy jsou subhorizontálně ukloněny pod úhlem 10° a při povrchu nepravidelně rozpuhané příčnými extenzními trhlinami. V důsledku takového strukturně-tektonického plánu masivu dochází vlivem eroze a zvětvávání ke vzniku poměrně výrazných skalních převisů (foto 4). Z výše uvedeného tedy vyplývá, že předmětné území a jeho širší okolí je charakteristické velmi komplikovanou a pestrout geologickou stavbou.

Při terénní rekognoskaci dne 23. června 2020 bylo zjištěno, že posuzovaný skalní svah je makroskopicky celistvý pouze lokálně, s plošným výskytem porušení zejména podél vrstev a puklin – foto 4. Dle ČSN EN ISO 14689:2018 je obnažená hornina slabě až mírně zvětřalá. Polním stanovením pevnosti v prostém tlaku byla hornina klasifikována převážně jako středně pevná až pevná (25–100 MPa).

Foto 4 Odlučná hrana, odkud došlo k uvolnění horninových hmot. Zřetelně je vidět, že vrstvy vápenců jsou sub-horizontálně ukloněny pod úhlem cca 10° a při povrchu nepravidelně rozpukané příčnými extenzními trhlinami. V důsledku takového strukturně-tektonického plánu horninového masivu dochází v důsledku působení eroze a zvětrávání ke vzniku poměrně výrazných skalních převisů.

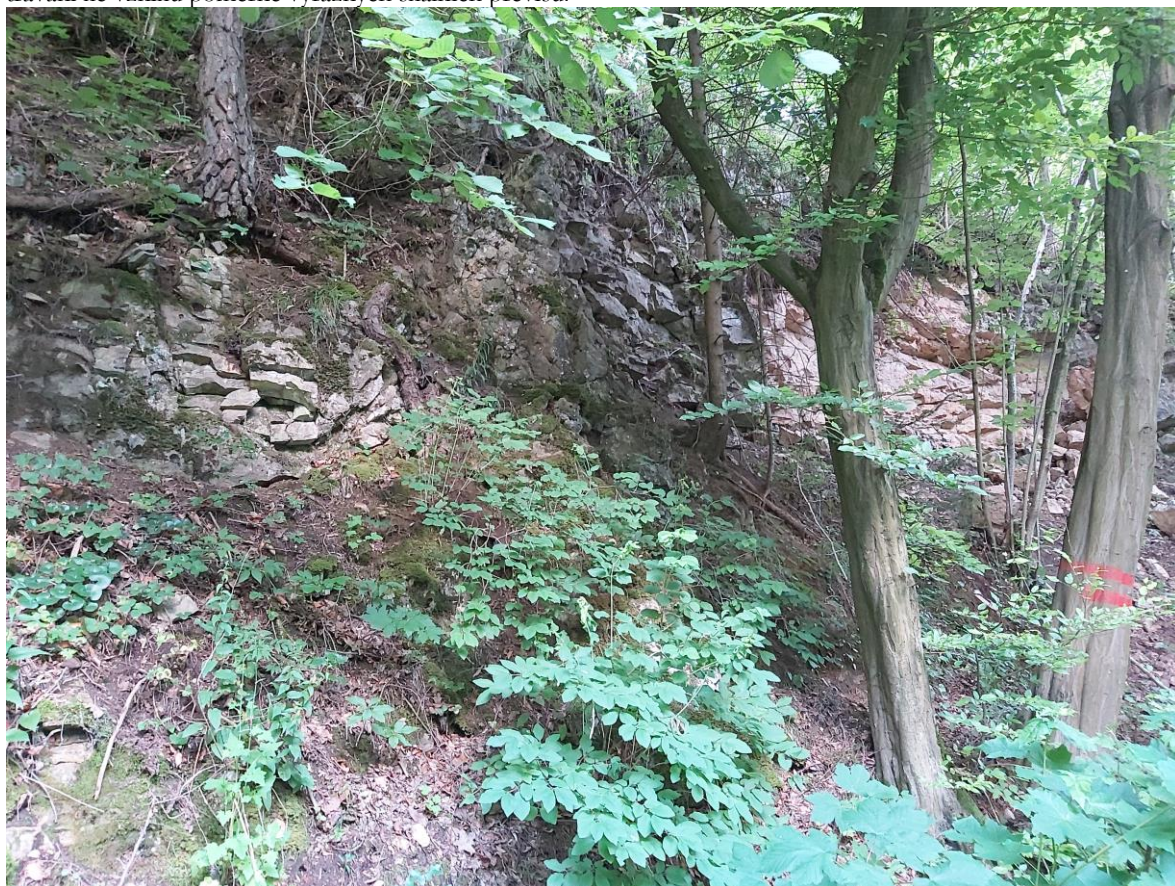
Tvary horninových bloků jsou nejčastěji deskovité. Velikost bloků a vzdálenost diskontinuit je zpravidla střední (200–600 mm). Diskontinuity (pukliny a vrstvy) v části posuzovaného masivu jsou mírně rozevřené až otevřené (2,5–100 mm). Výrony podzemní vody z diskontinuit pozorovány nebyly. Jak vyplývá z příložené fotodokumentace (foto 5), skalní svah je relativně hustě pokryt náletovou vegetací.

Foto 5 Skalní svah je v hojné míře porostlý náletovou vegetací, jejíž kořenový systém má na stabilitu masivu negativní vliv.

- Česká geologická služba doporučuje **dřeviny rostoucí ve svahu odstranit** seříznutím a ponecháním kořenového systému, neboť odstraněním kořenů by kontraproduktivně mohlo dojít ke snížení stability skalního svahu a tento krok by současně mohl neúměrně zvýšit objem odtěžovaného materiálu. Česká geologická služba doporučuje **periodicky čistit skalní svah od náletových dřevin**, a to opět jejich seříznutím s ponecháním kořenového systému, **vždy jednou za dva roky**. Začist'ovací práce je nutné provádět v období vegetačního klidu. Vzhledem ke statutární ochraně přírody v rámci celé zájmové lokality **ČGS nedoporučuje umrtvení kořenového systému náletových dřevin herbicidem.**
