DIAGNOSTICKÝ PRŮZKUM  
KONSTRUKCE VOZOVKY  
SILNICE II/605  
BEROUN - KRÁLŮV DVŮR  
KM 17,225 - 20,337

Zpráva č. DV-20-017 z 07/2020

Krajská správa a údržba silnic  
Středočeského kraje, p.o.  
Zborovská 11  
150 21 Praha 5

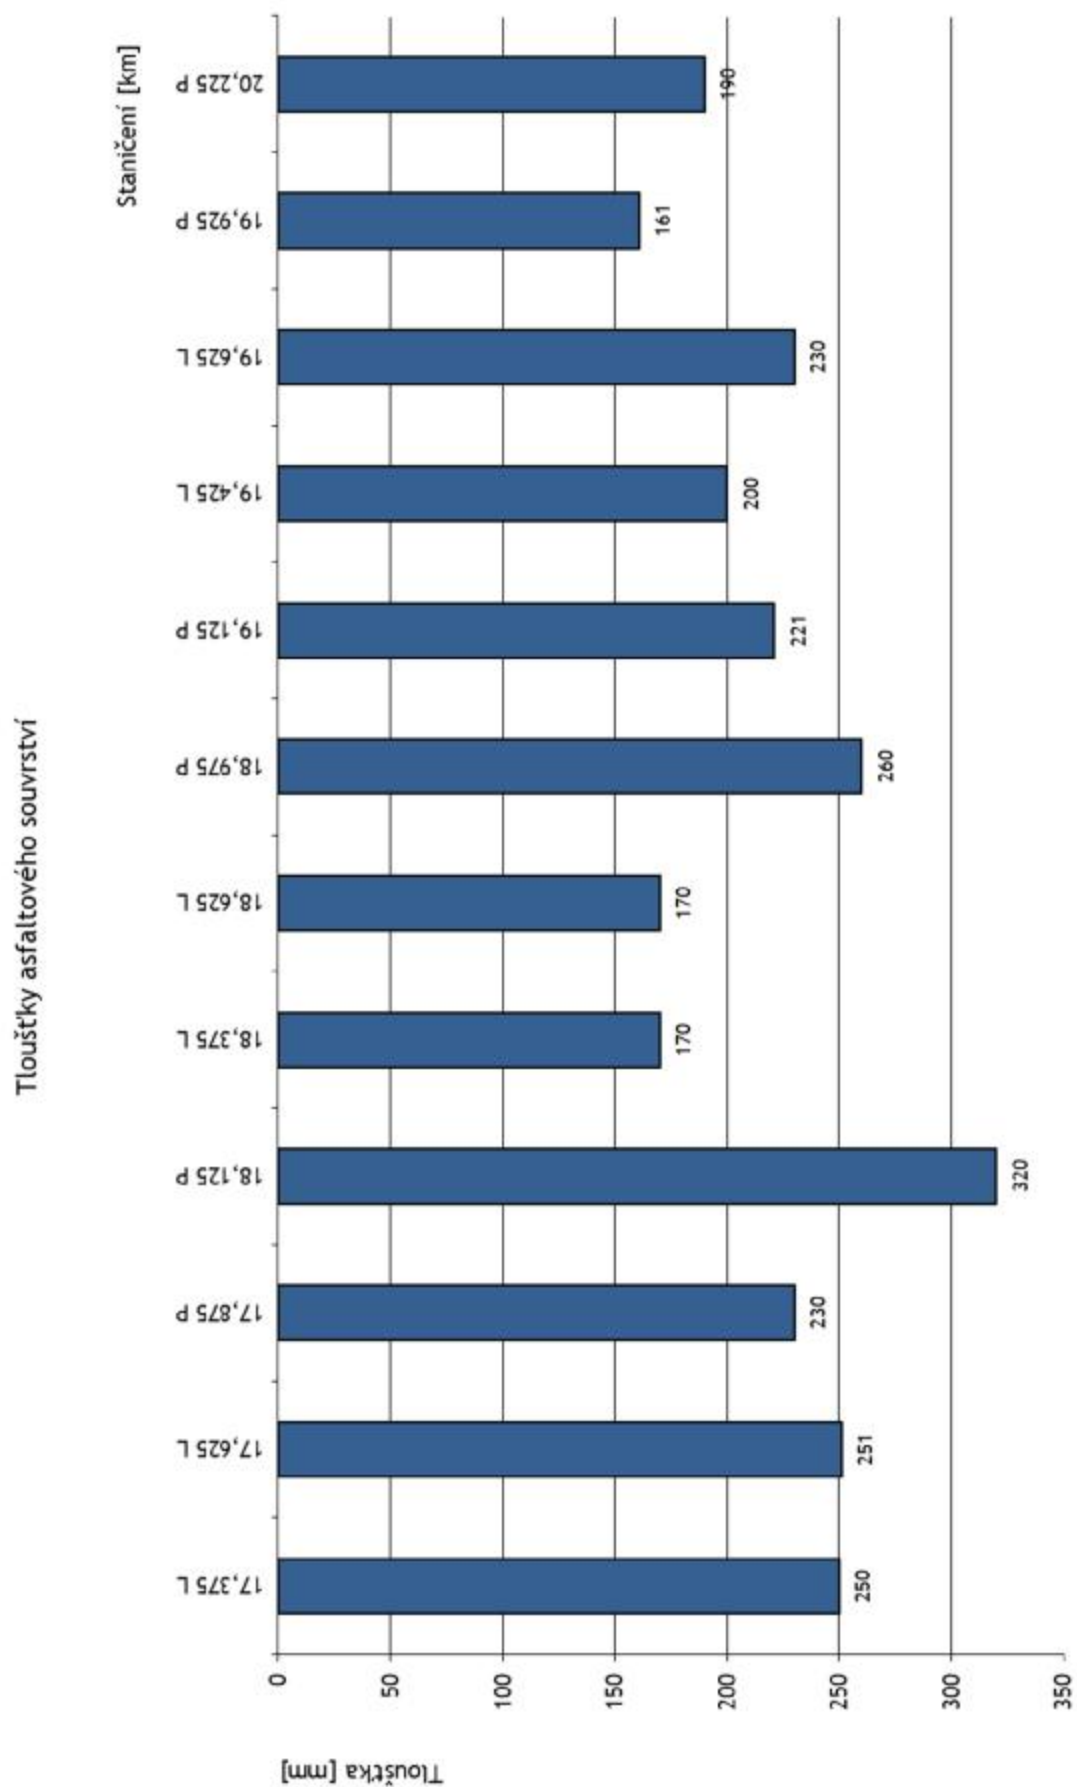
Graf 1

Tloušťky jednotlivých vrstev a celková tloušťka asfaltového souvrství jsou uvedeny v následující tabulce a znázorněny v grafu.

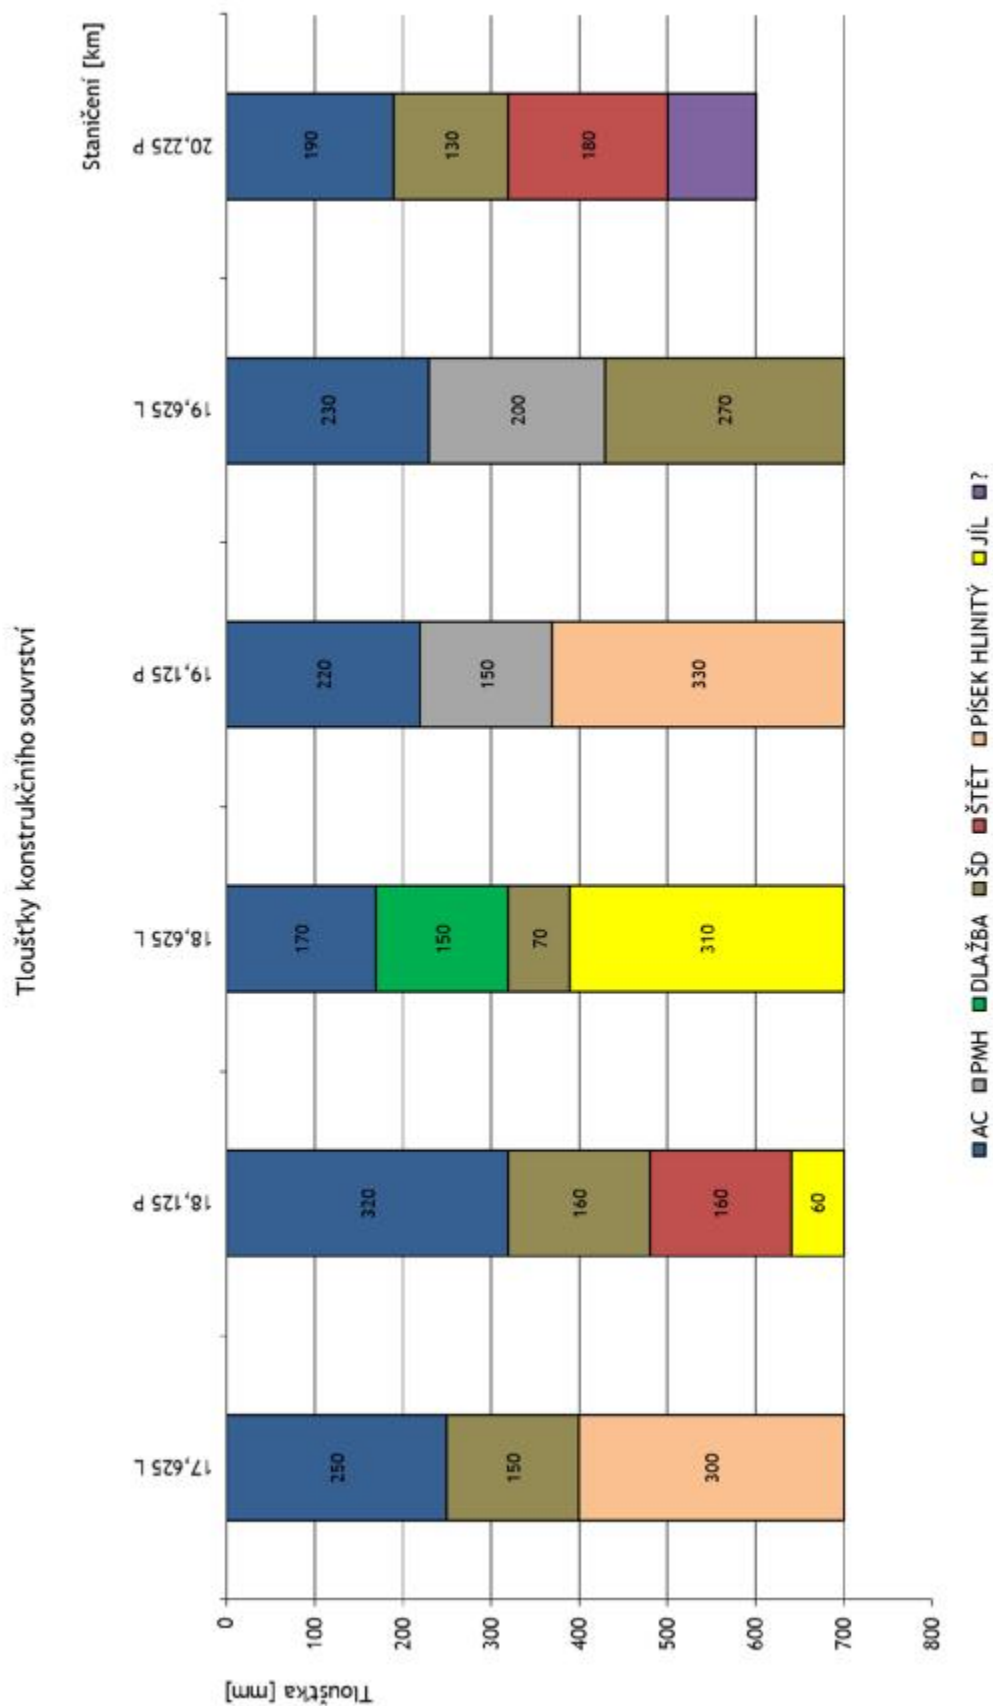
Graf 2

Tloušťky jednotlivých konstrukčních vrstev jsou uvedeny v následujících tabulkách a znázorněny v grafu:

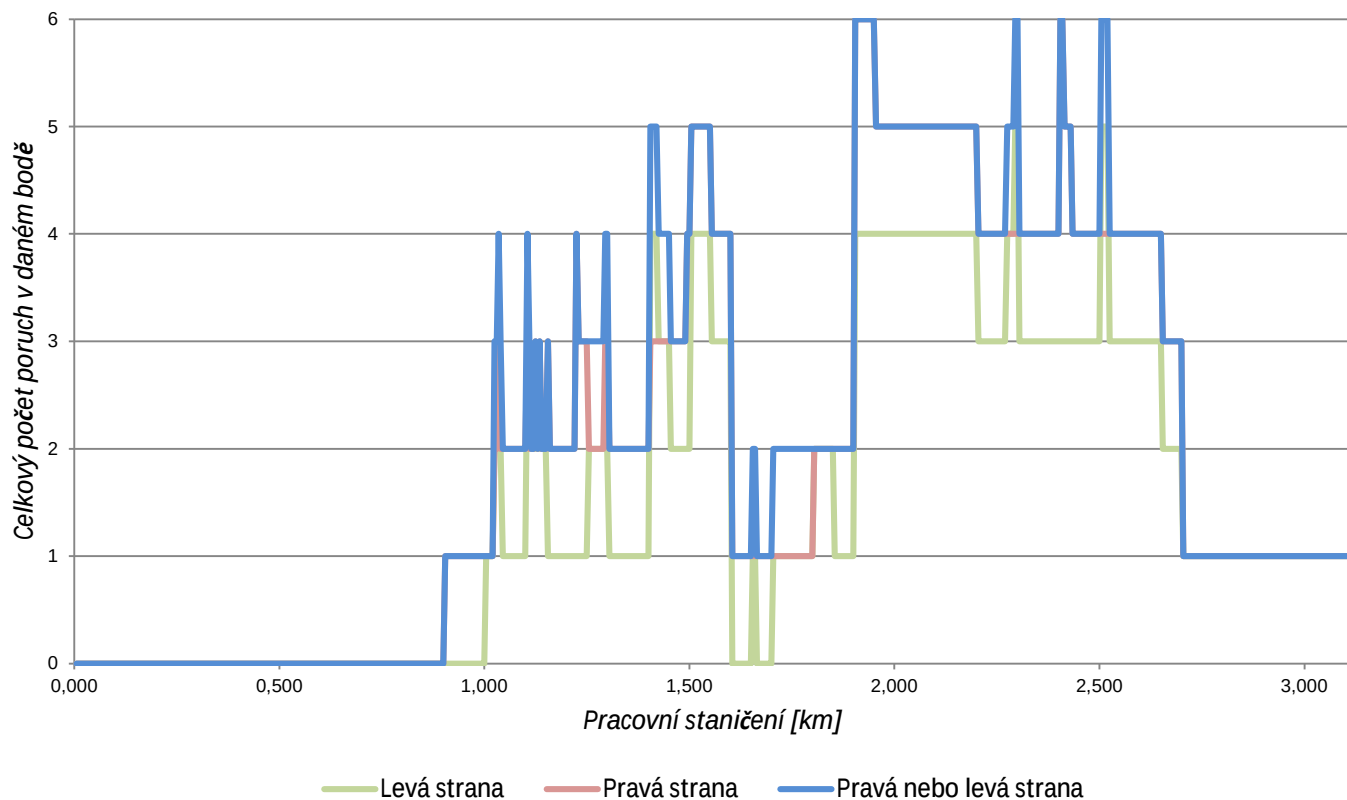
### Součtový graf poruch

| Výčet zastižených poruch: | Kaverny<br>Ztráta asfaltového tmelu<br>Hloubková koroze<br>Síťové trhliny<br>Trhlina podélná<br>Trhlina příčná<br>Olamování okrajů vozovky<br>Vyjeté koleje<br>Místní hrbole<br>Plošná deformace vozovky | |
