STATICKÝ POSUDEK

Akce: **Kladno, Domov Kladno – Švermov**

Posouzení poruch v objektu č.p.1488

Datum: 6.11.2018

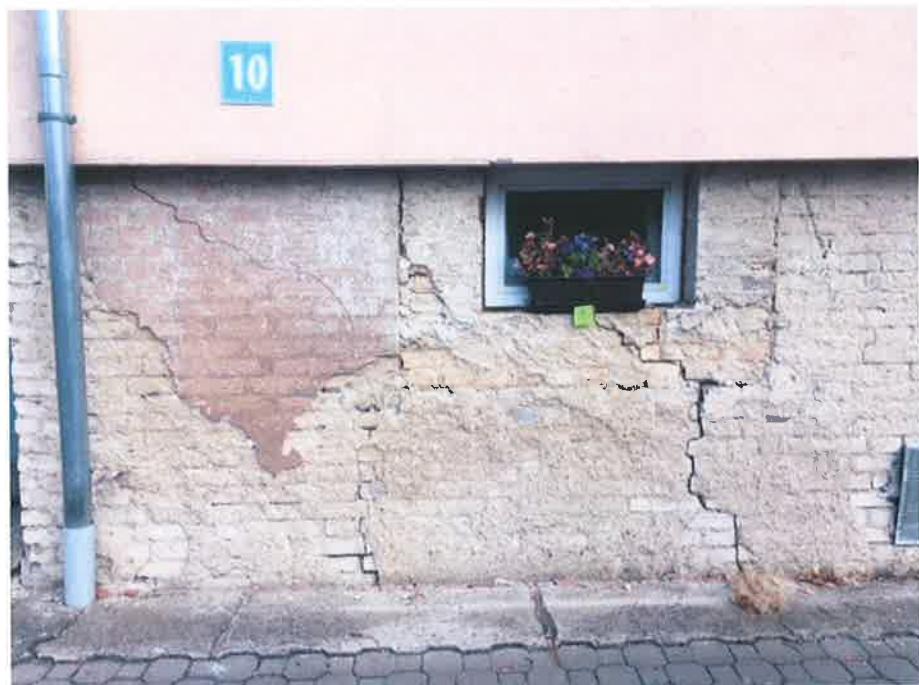
číslo	popis
<u>Suteren:</u>	
1	šikmé trhliny ve vazbě cihel v soklu, šířka 8 – 10mm, v průčelí a ve štítu
2	šikmé trhliny, šířka 10mm
3	svislé trhliny šířka 6mm
4	šikmá trhлина, šířka 10 - 12mm
5	dvě svislé trhliny, šířka 3 - 4mm
6	stará trhлина a svislá trhлина, šířka 5mm
7	šikmá trhлина, šířka 5mm
8	šikmá trhлина přechází v podélnou ve spáře zdíva pod zateplovacím pláštěm, šířka 15mm, vodorovná 6mm
9	trhliny v rozích oken v zateplovacím obkladu, šířka 0,5 – 4mm
10	vodorovná a svislá trhлина ve vazbě cihel v soklu, šířka 5mm
11	staré trhliny, neopravené, rozšířené, šířka po odstranění omítky 20mm
12	staré trhliny, čerstvě rozšířené, zvětšený rozsah, aktivní, šířka 8mm

1.Porucha č.1

7.1.1 Do trhlin č.1,2,3,8,11,12,26,28,29,31,32,33,37,43,47 a 49 budou do **vodorovných** spár naraženy plechy tak, aby se vyloučily další deformace nosných stěn.

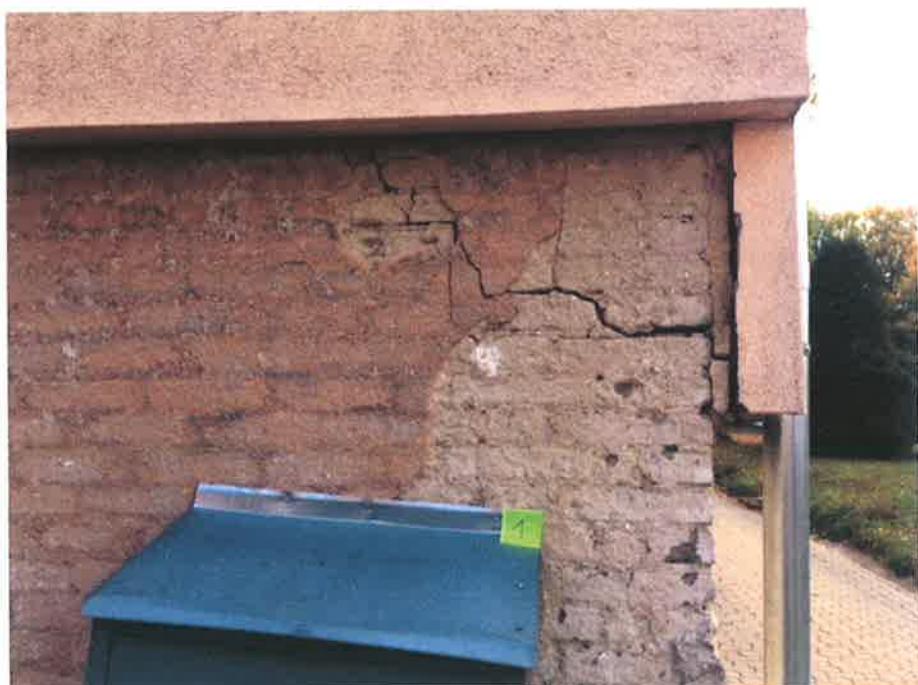
2.Porucha č.1 – poračování v západním štítu

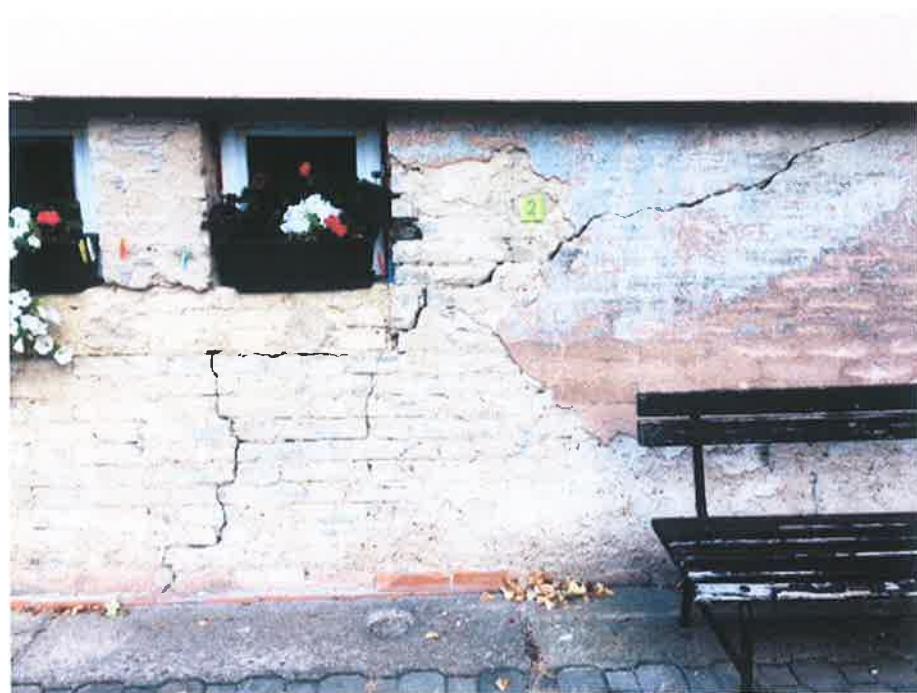
3.Porucha č.2

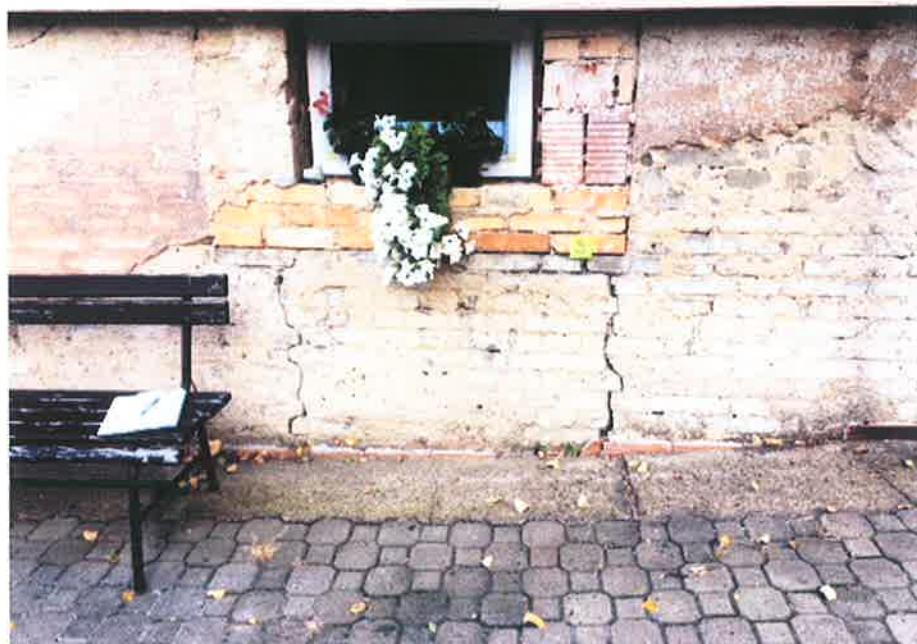
4.Porucha č.3

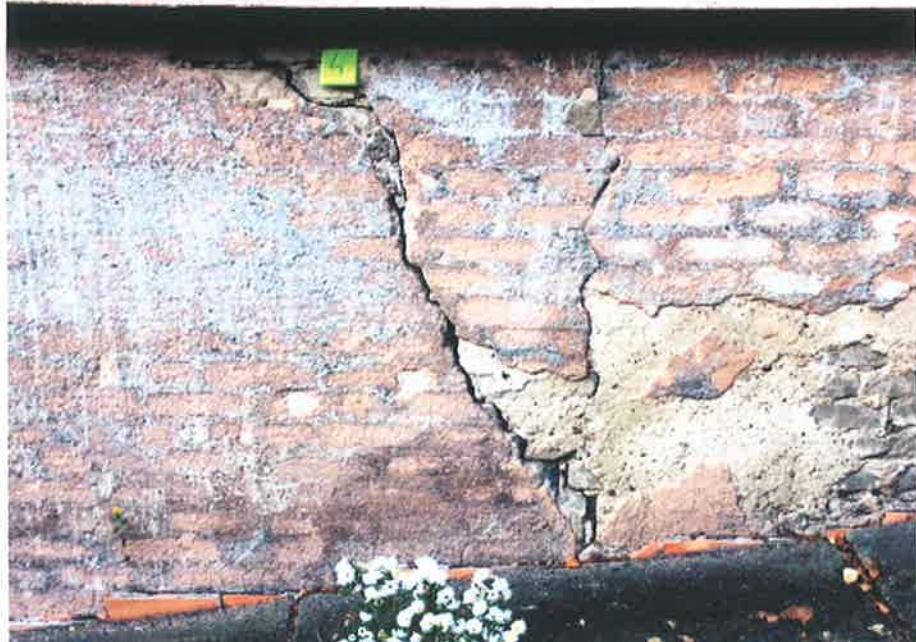
5.Porucha č.4 e východním štítu

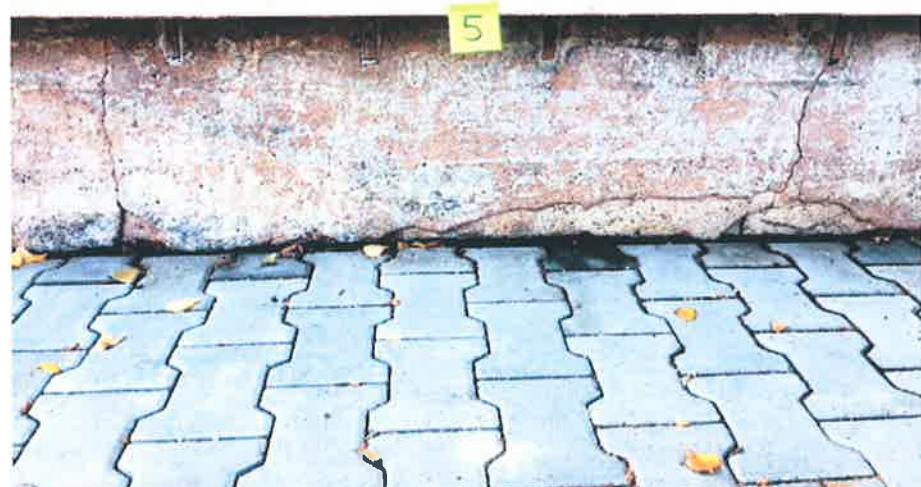
6.Porucha č.5

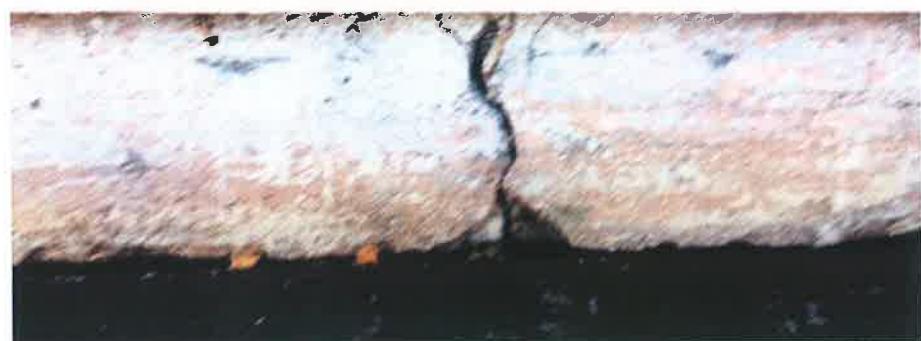
7.Porucha č.6

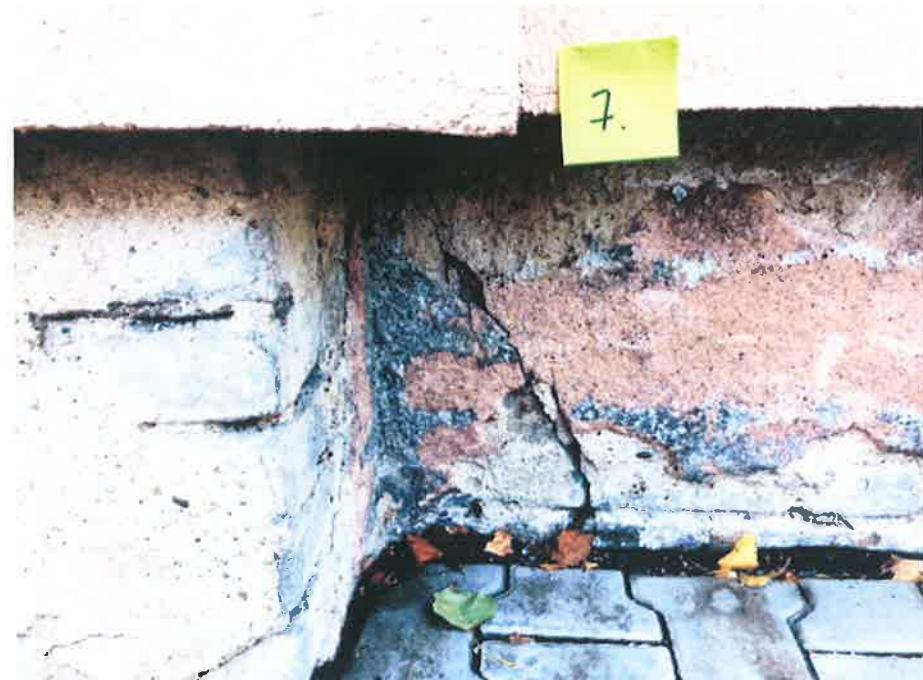
8.Porucha č.7

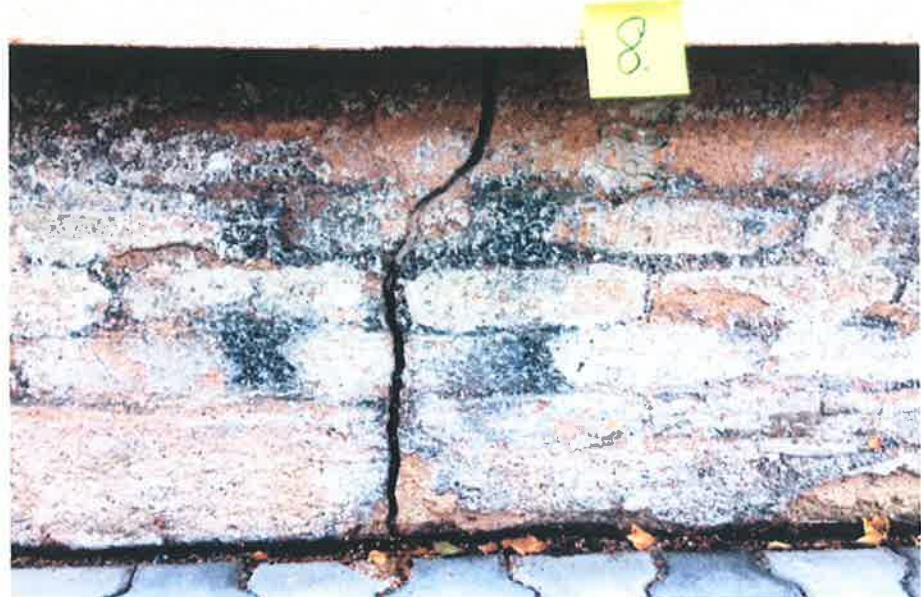
9.Porucha č.8

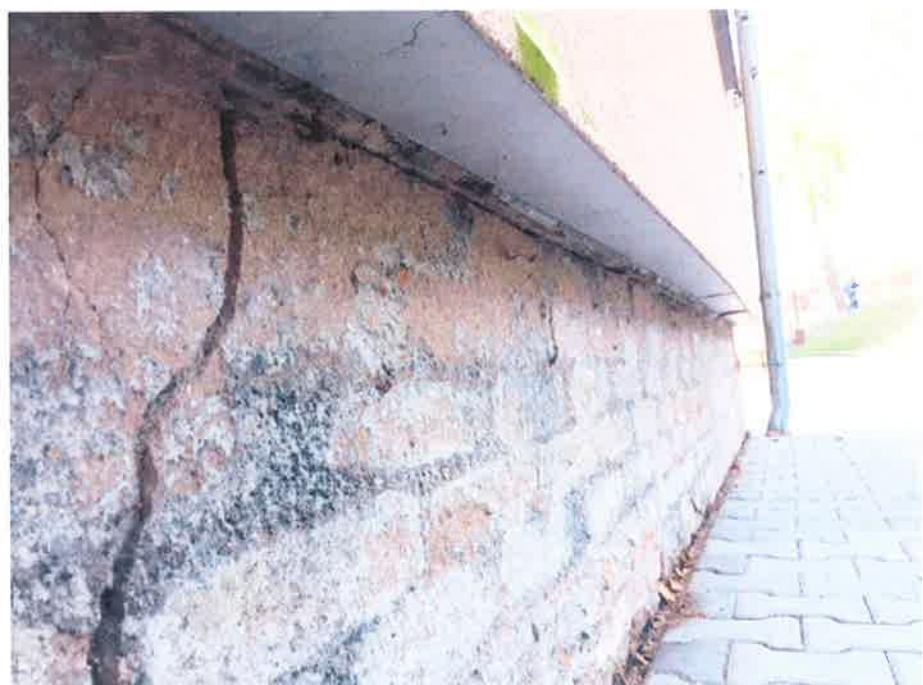
10.Porucha č.8 – pokračování trhliny ve vodorovné spáře

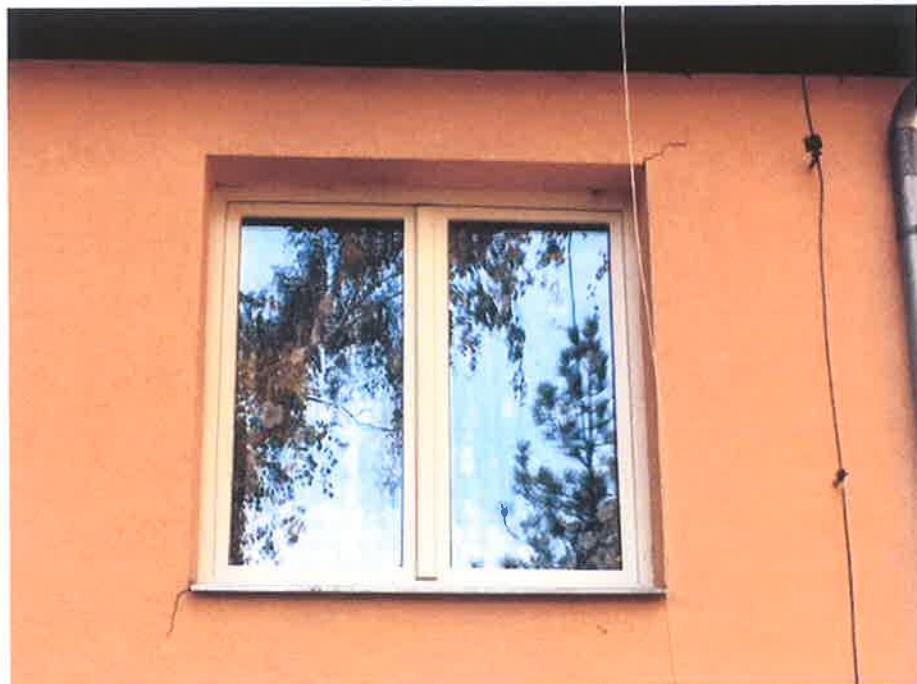
11. Porucha č.9 - trhliny v zateplovacím plášti

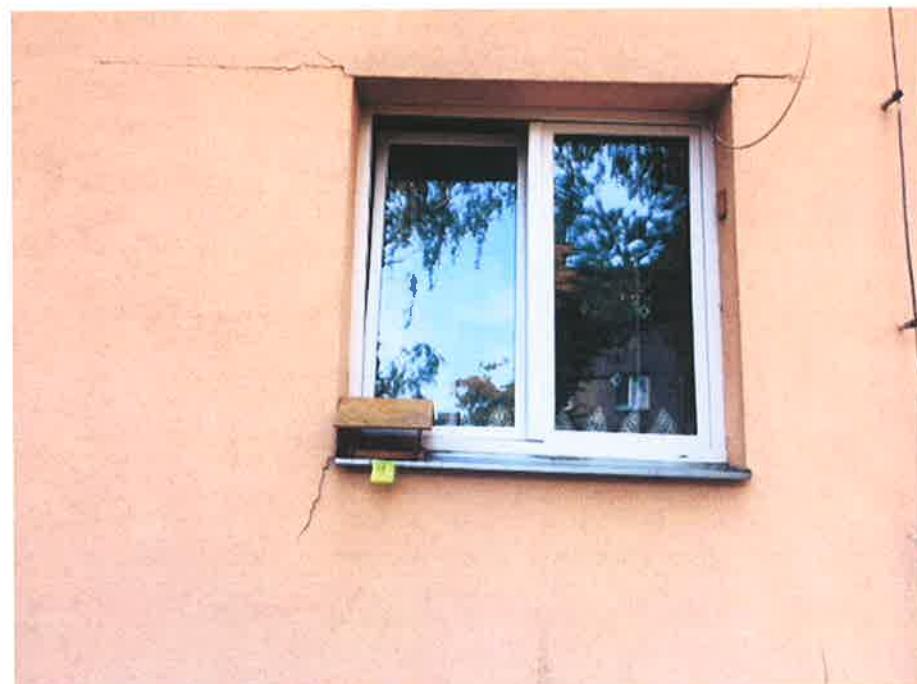
12. Porucha č.9 - trhliny v zateplovacím plášti

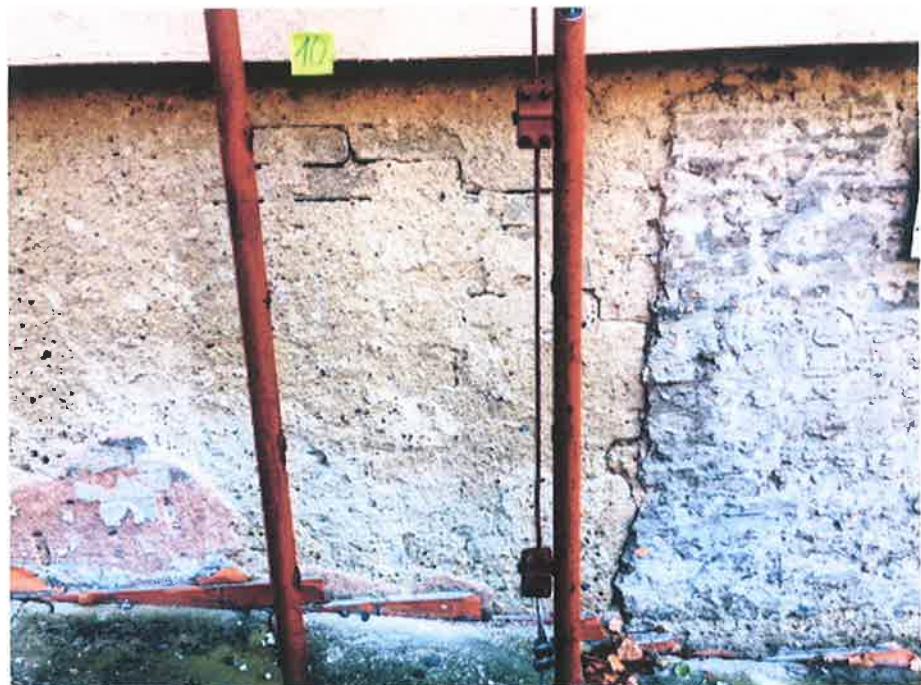
13.Porucha č.10

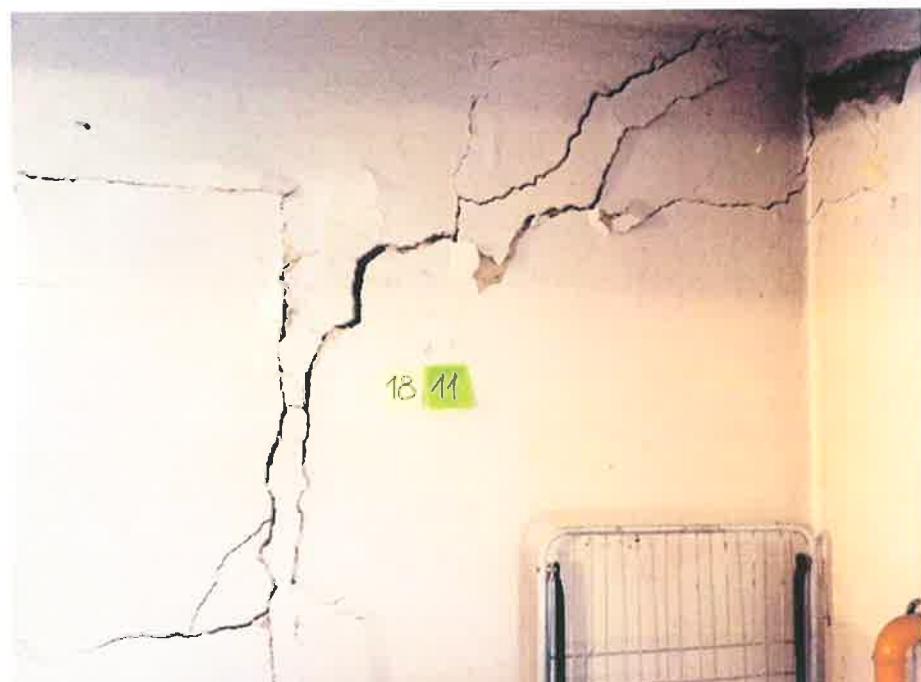
14.Porucha č.11 – žlutý lístek s číslem 18 je z roku 1016

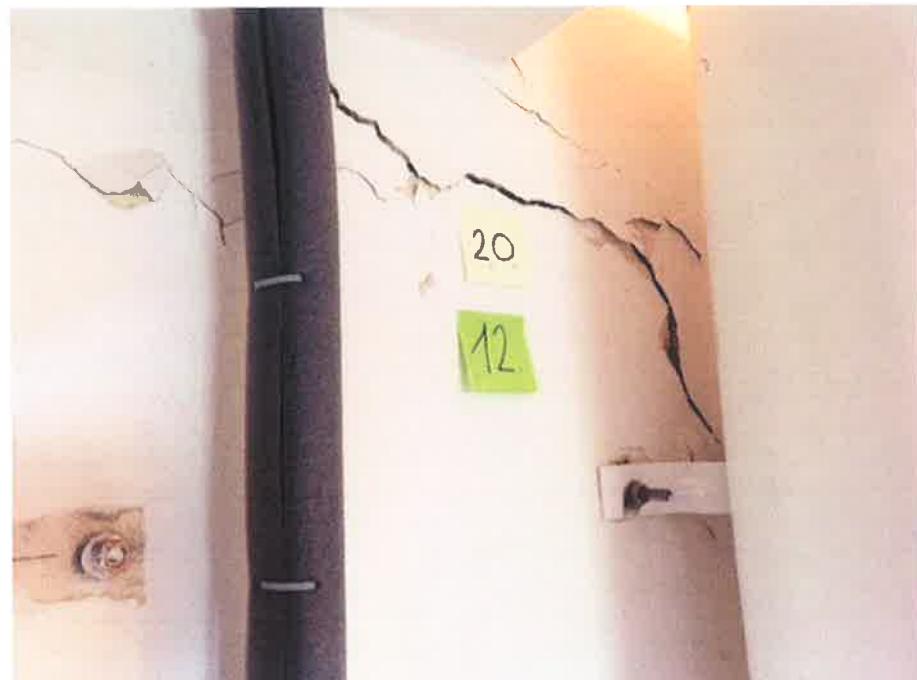
15. Porucha č.12 – žlutý lístek s číslem 20 je z roku 1016

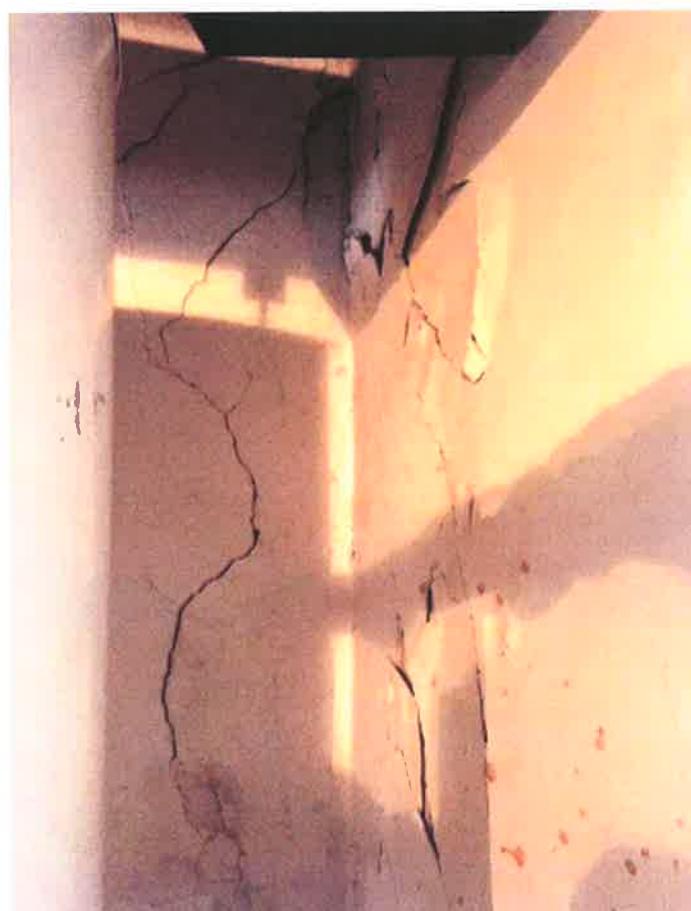
16. Pokračování poruchy č.12

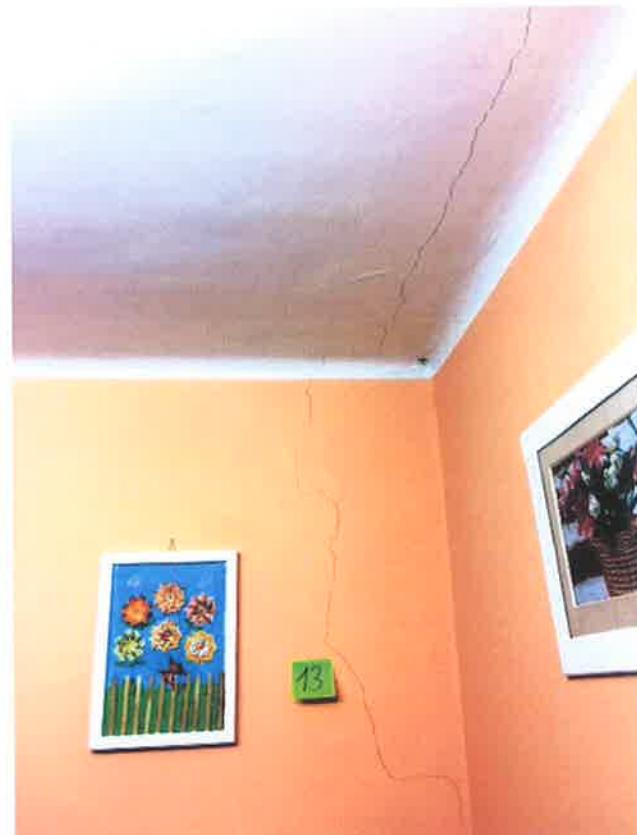
- 13 svislá, čerstvá trhlina, šířka 2mm
- 14 šikmá a vodorovná trhlina, šířka 1 – 2mm
- 15 dvě šikmé, starší trhliny, aktivní, rozšířené, šířka 3mm
- 16 vodorovná trhlina v příčce, čerstvá, šířka 1 - 2mm
- 17 původní trhlina, při malování před rokem byla opravena, dnes obnovená
- 18 původní trhlina, při malování před rokem byla opravena, dnes obnovená
- 19 neobsazená položka

17.Porucha č.13

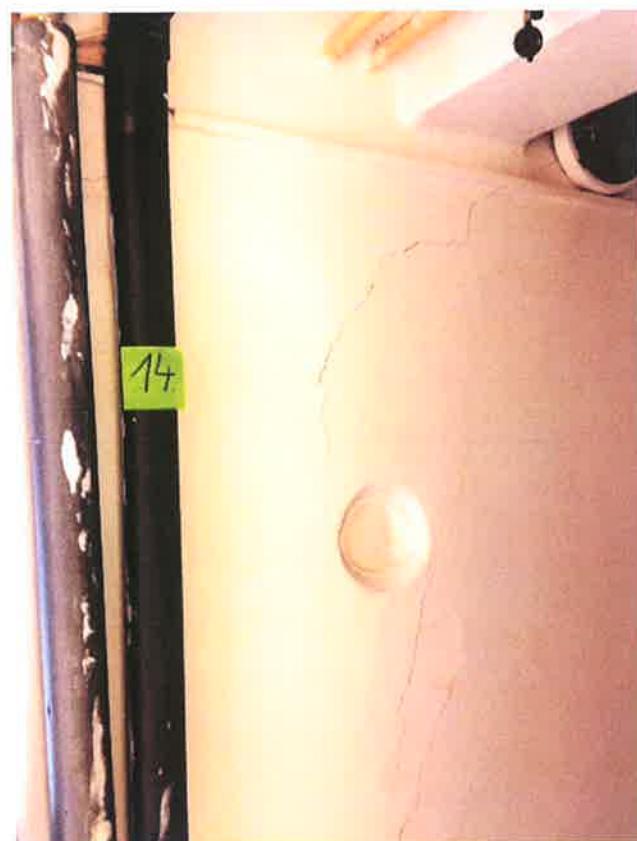
18.Porucha č.14

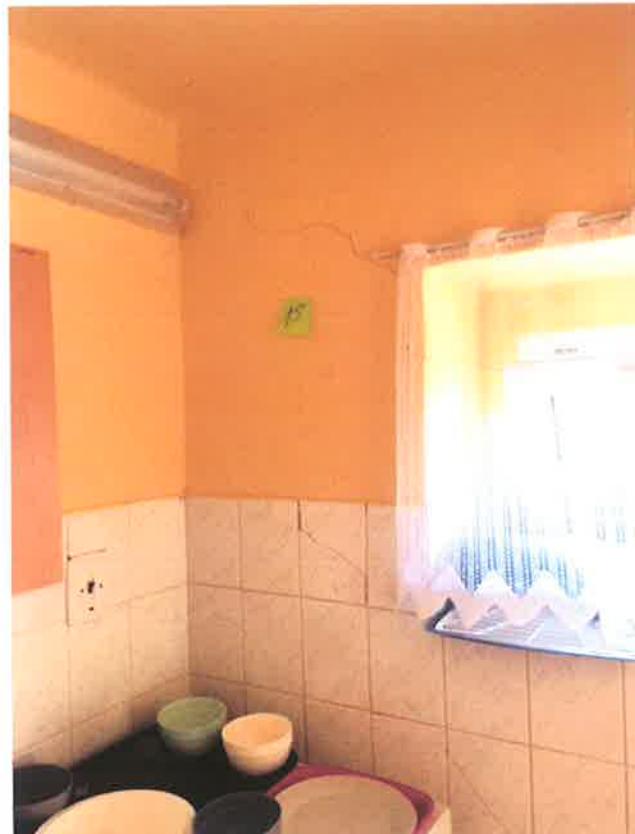
19.Porucha č.15

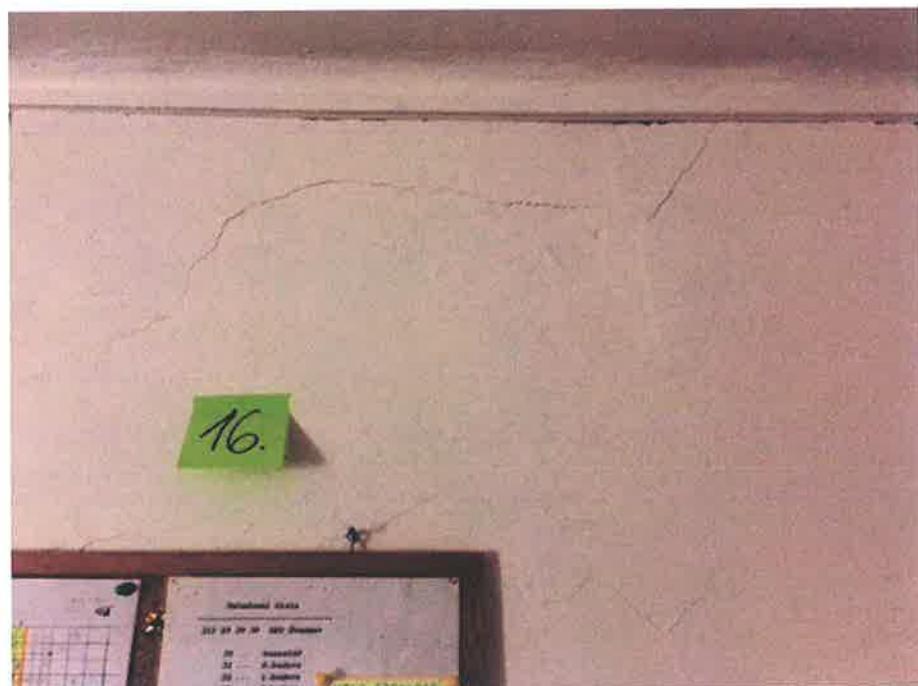
20.Porucha č.16

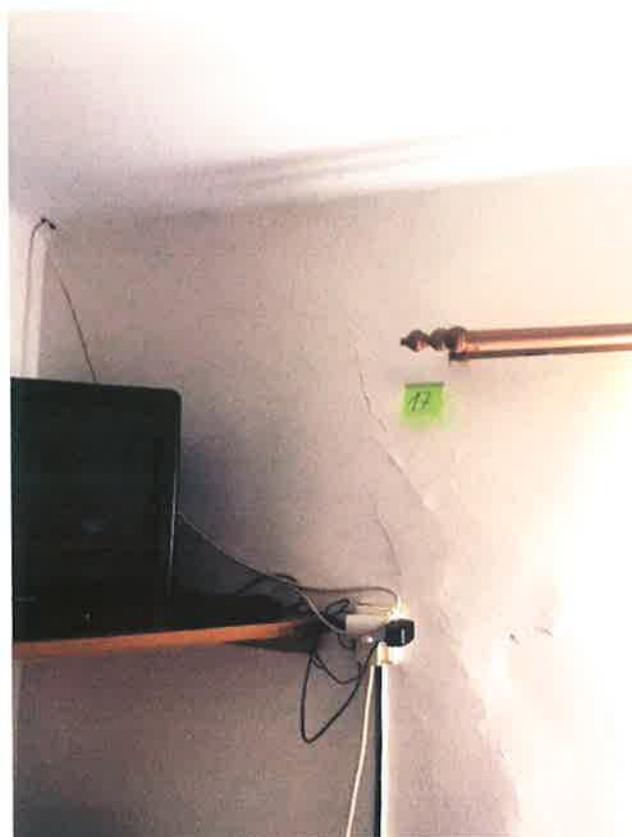
21.Porucha č.17

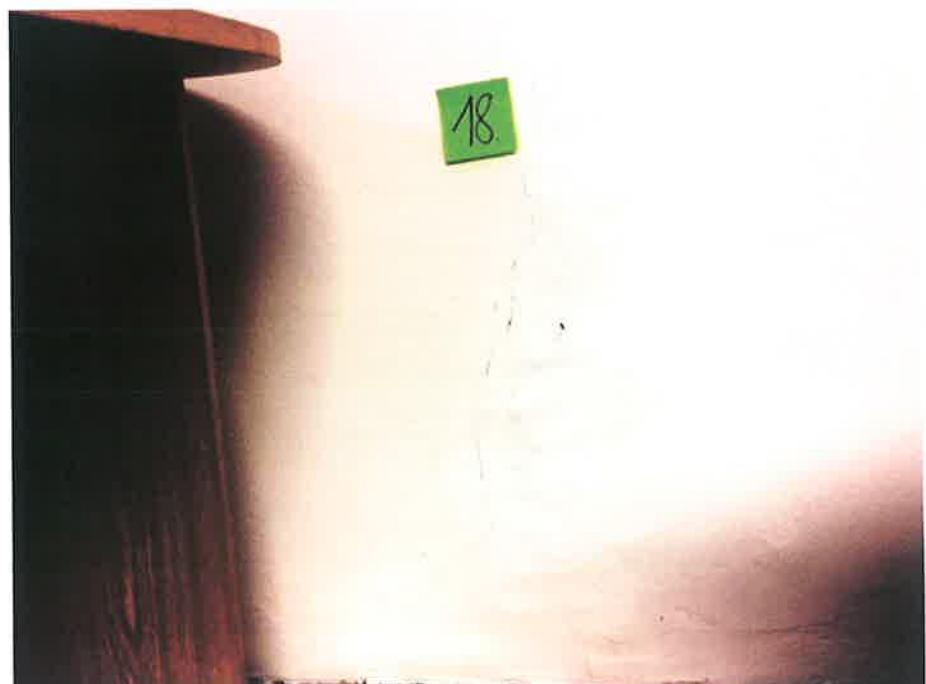
22.Porucha č.18

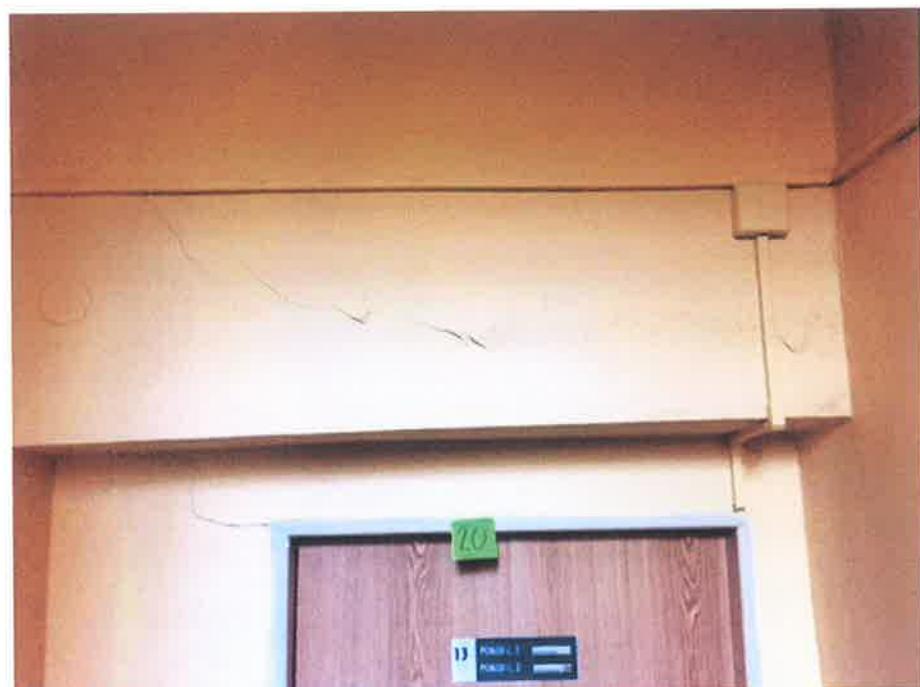
- 20 čerstvá trhlina v nadpraží dveří
- 21 šikmá trhlina, šířka 5mm
- 22 vodorovné trhliny v příčkách
- 23 dvě vodorovné čerstvé trhliny v nadpraží dveří
- 24 šikmá trhlina v obkladu v koupelně, čerstvá, šířka 1-2mm
- 25 dvě svislé trhliny, čerstvé, aktivní
- 26 šikmá trhlina, čerstvá
- 27 vodorovná trhlina ve fabionu + svislé trhliny v lomu příček, šířka 2mm
- 28 trhlina v nadpraží dveří, čerstvá
- 29 trhlina v příčce, patrně již v roce 2016, neopravená
- 30 svislá nová trhlina, šířka 4 – 5mm
- 31 vodorovná, čerstvá trhlina, šířka 8 – 10mm
- 32 šikmá čerstvá trhlina v obkladu v koupelně, šířka 8mm
- 33 vodorovná, čerstvá trhlina v nadpraží okna
- 34 vodorovná trhlina v příčce (bez fotografie)
- 35 trhlina v levém okraji při uložení překladu nad oknem, šířka 8mm
- 36 dvě čerstvé svislé trhliny při parapetu okna, šířka 6mm

23.Porucha č.20

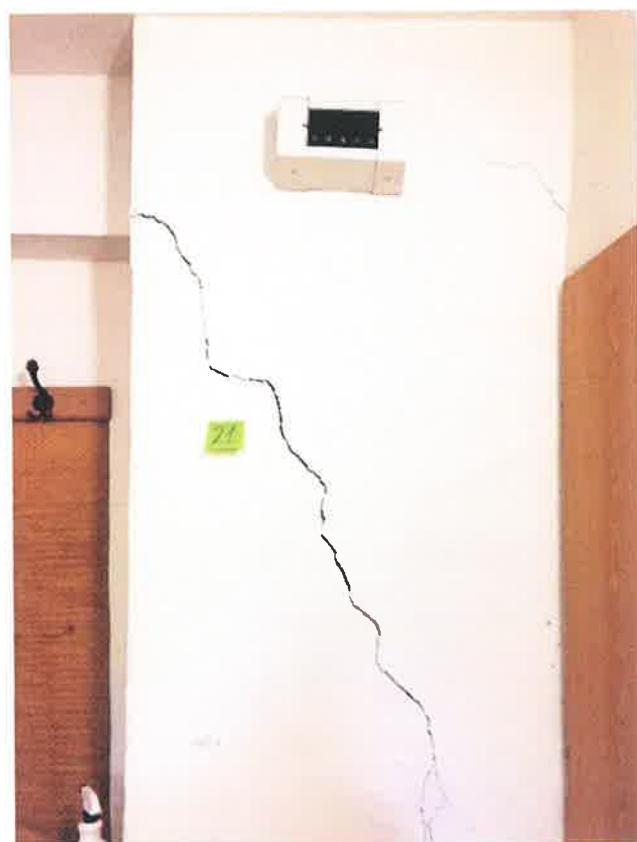
24.Porucha č.21

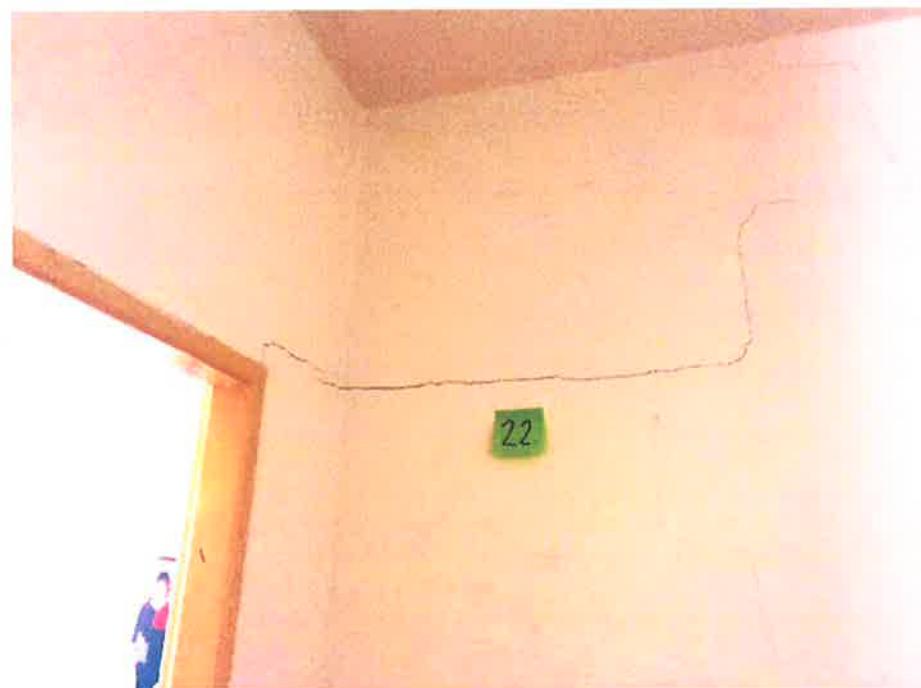
25.Porucha č.22

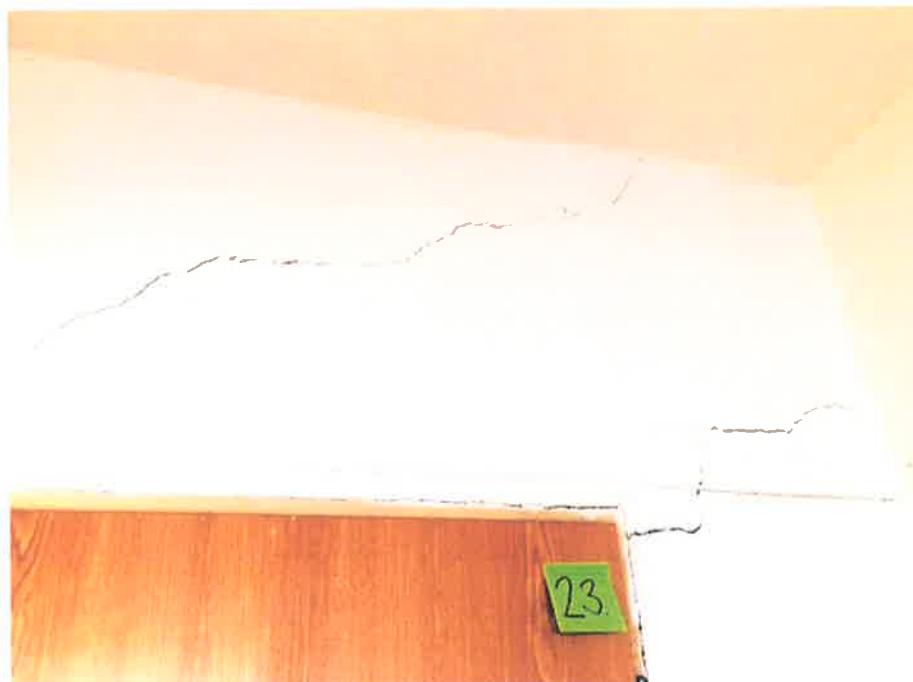
26.Porucha č.23

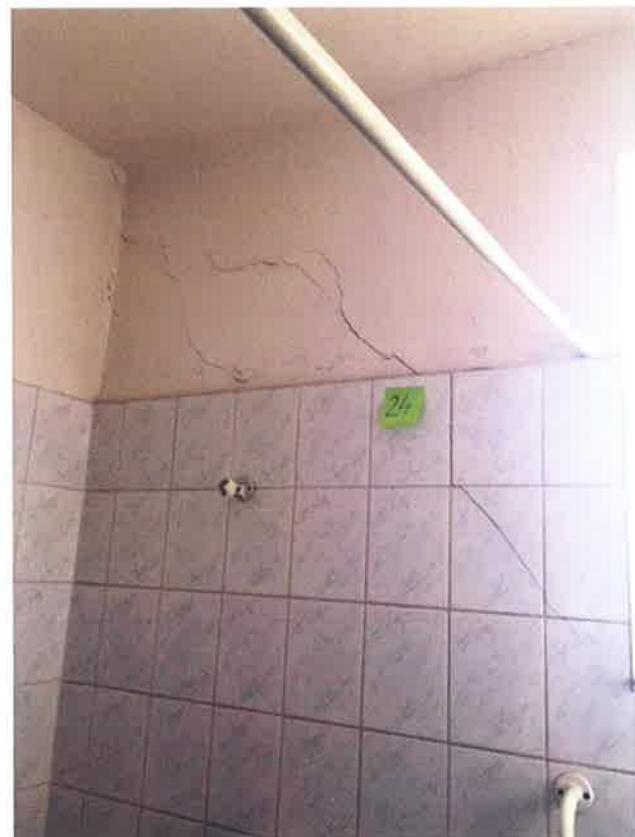
27.Porucha č.24

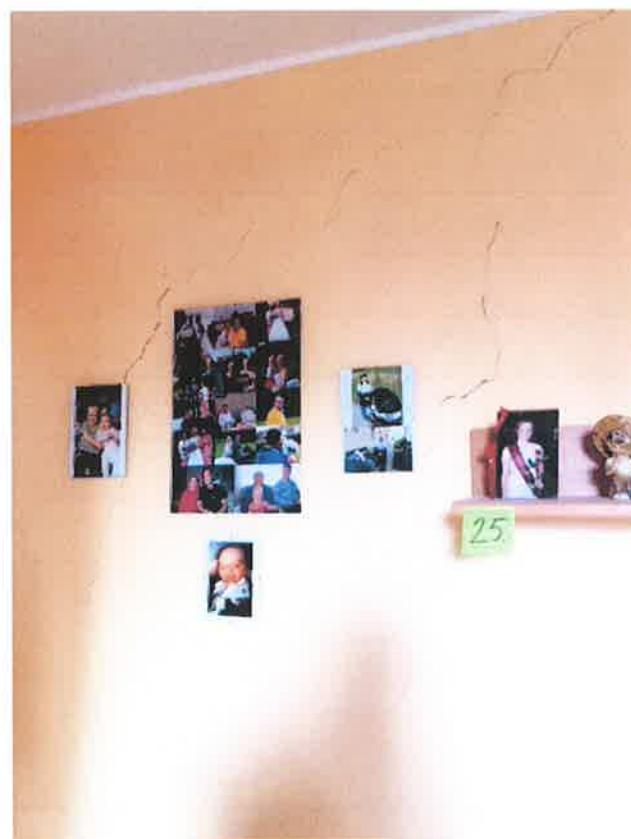
28.Porucha č.25

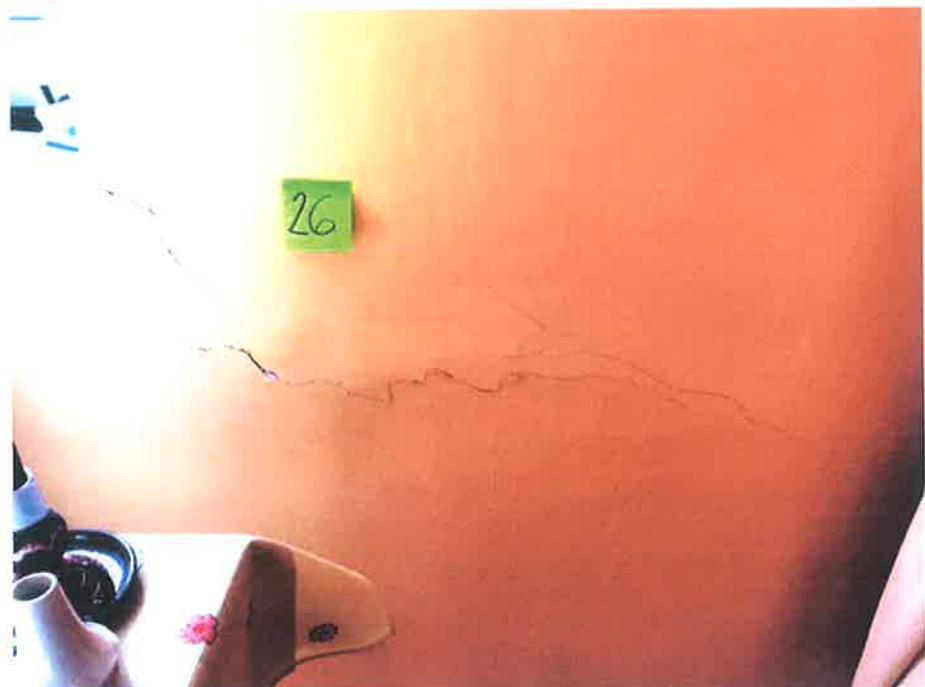
29.Porucha č.26

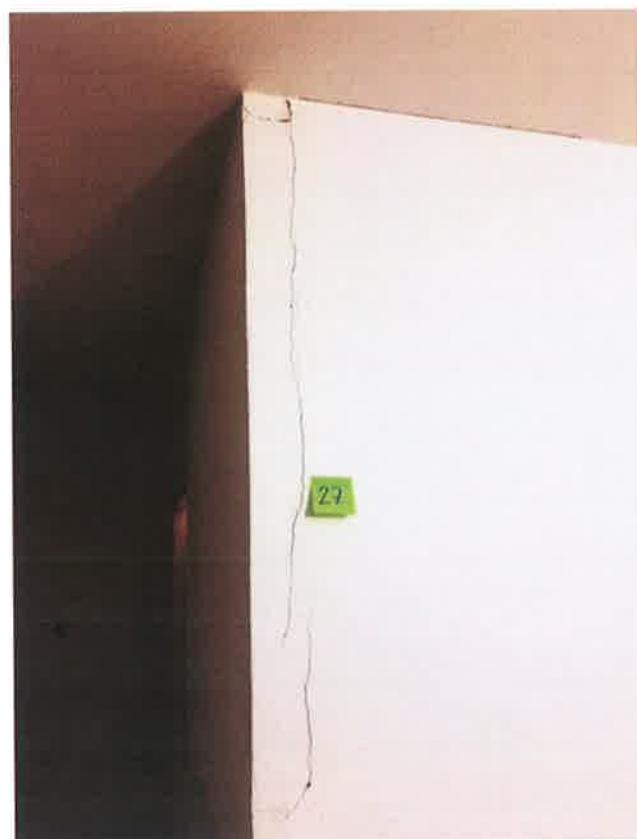
30.Porucha č.27

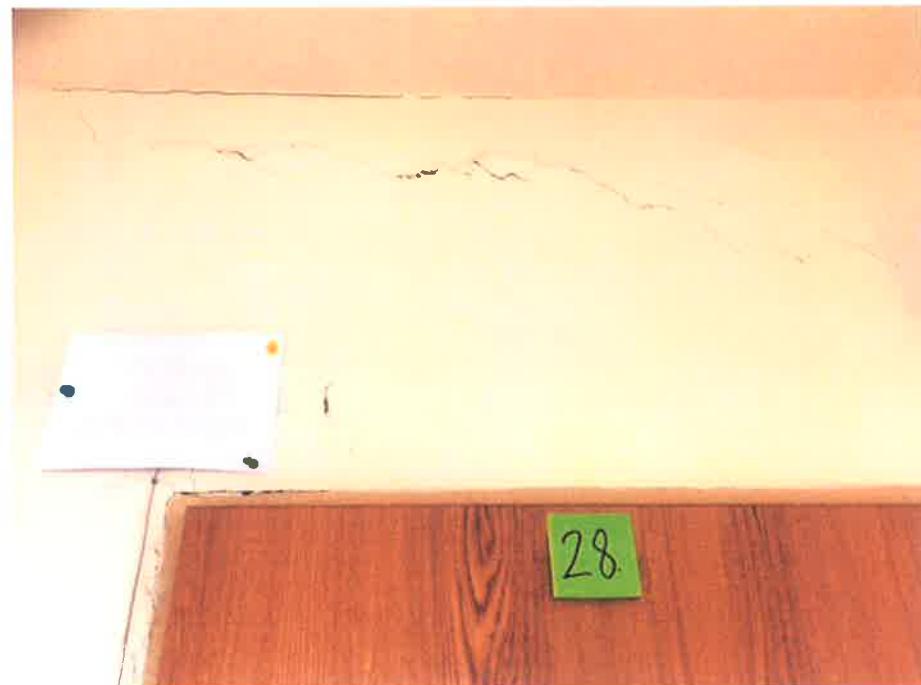
31.Porucha č.28

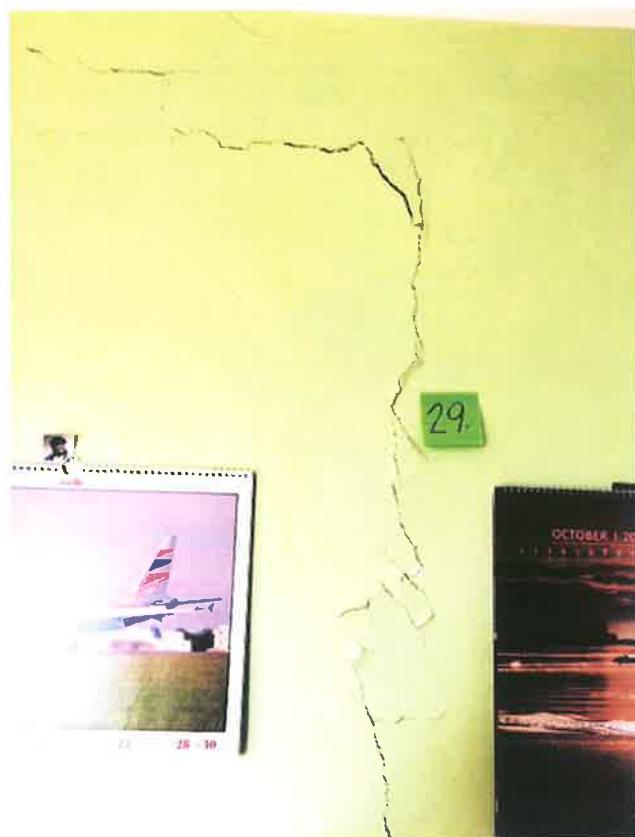
32.Porucha č.29

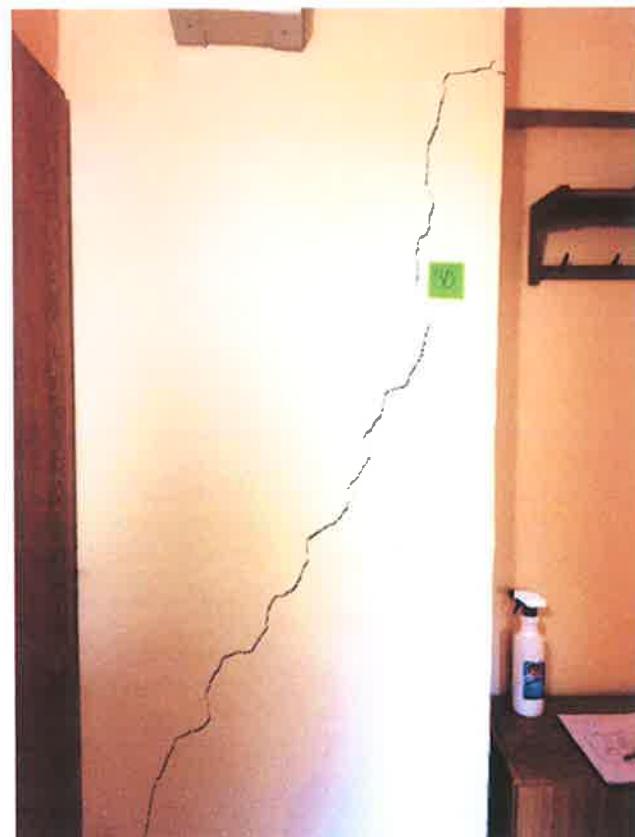
33.Porucha č.30

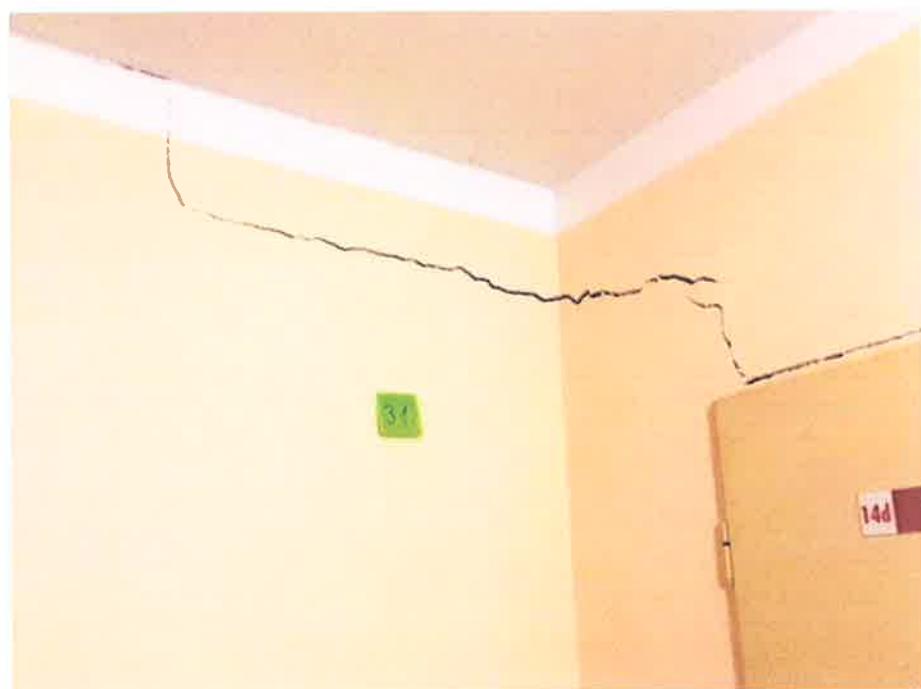
34.Porucha č.31

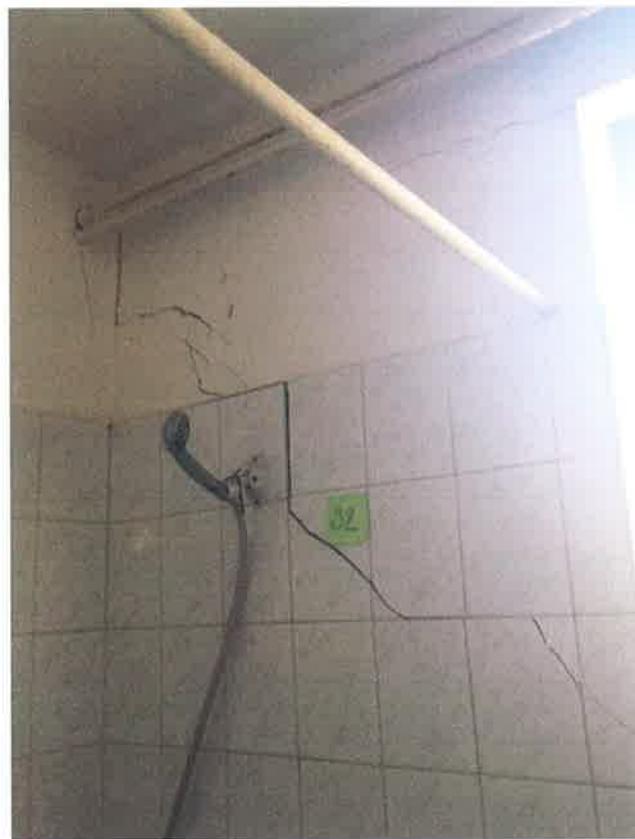
35.Porucha č.32

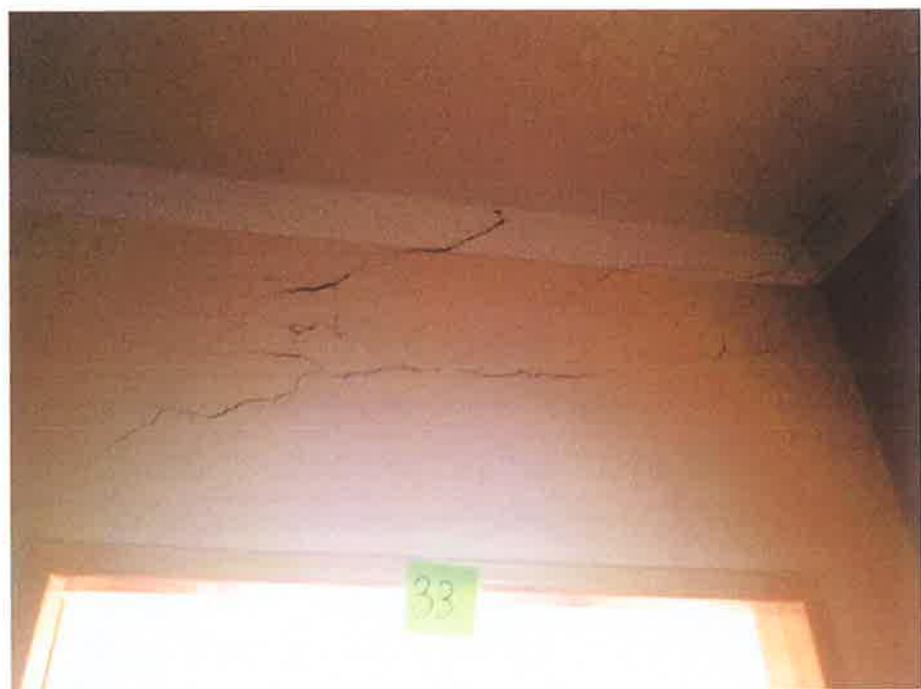
36.Porucha č.33

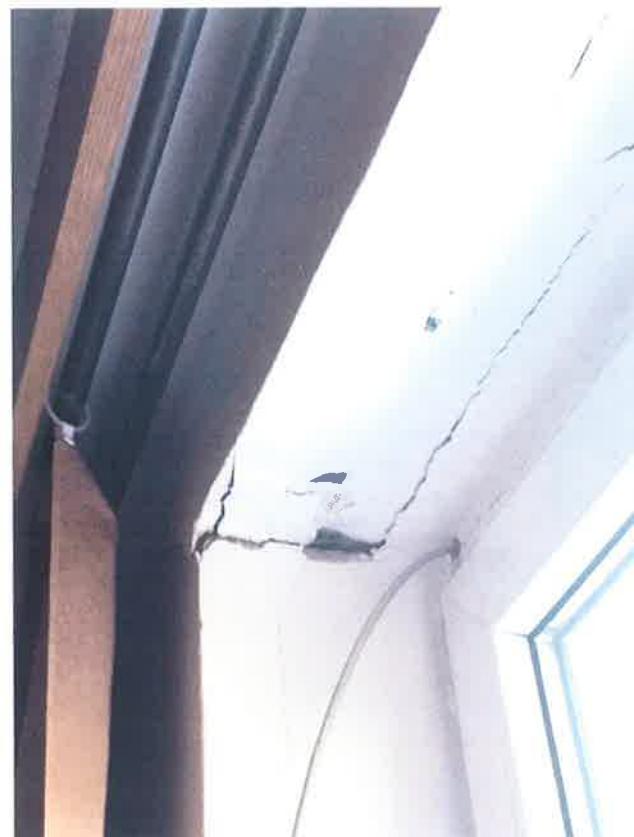
37.Porucha č.35

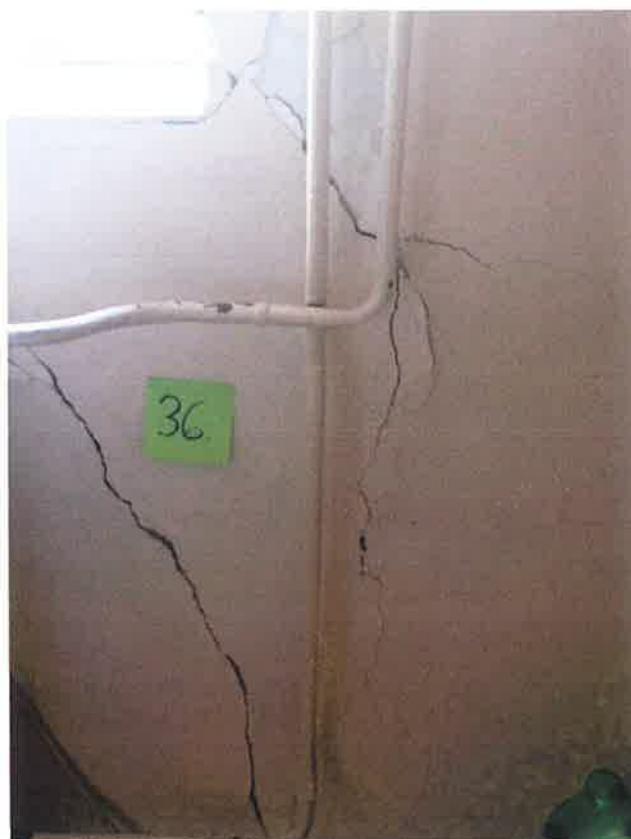
38.Porucha č.36
