STATICKÝ POSUDEK

Akce: **Kladno, Domov Kladno – Švermov**

Posouzení poruch v objektu č.p.1488

Datum: 6.11.2018

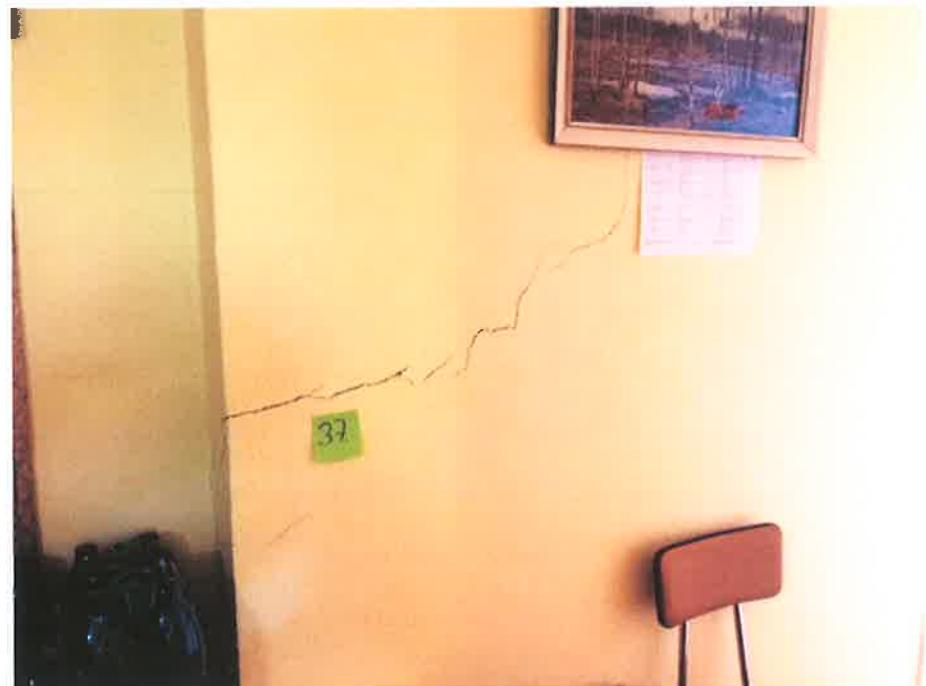
- 37 vodorovná až svislá trhlina, čerstvá, šířka 4mm
- 38 dvě vodorovné trhliny o šířce 1mm a jedna lomená o šířce 5mm, všechny čerstvé
- 39 dvě trhliny v nadpraží oken, čerstvé, šířka 1 a 3mm

39.Porucha č.37

7.1.1 Do trhlin č.1,2,3,8,11,12,26,28,29,31,32,33,37,43,47 a 49 budou do **vodorovných** spár naraženy plechy tak, aby se vyloučily další deformace nosných stěn.

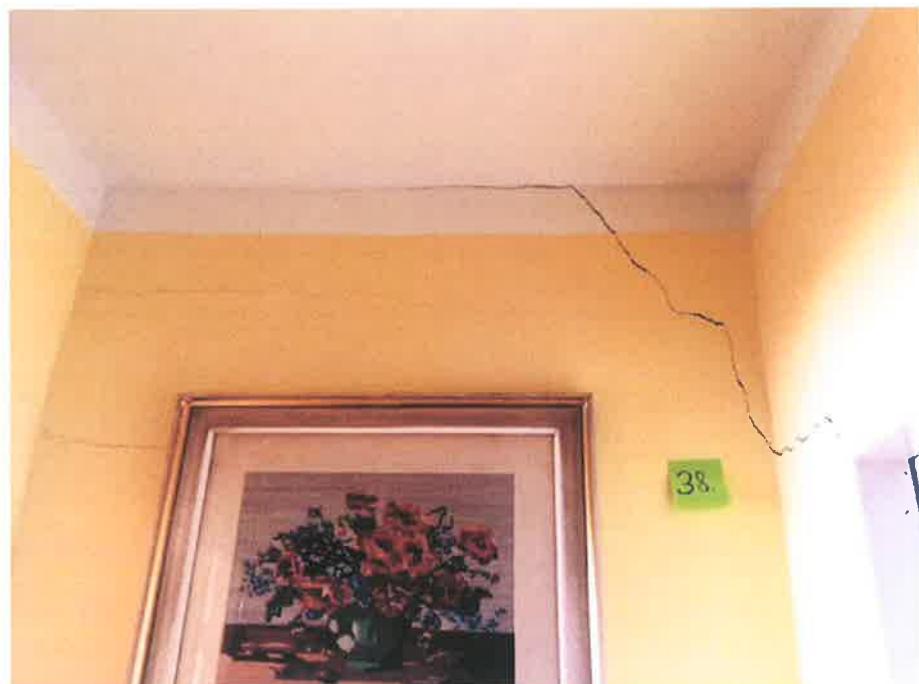
40.Porucha č.38

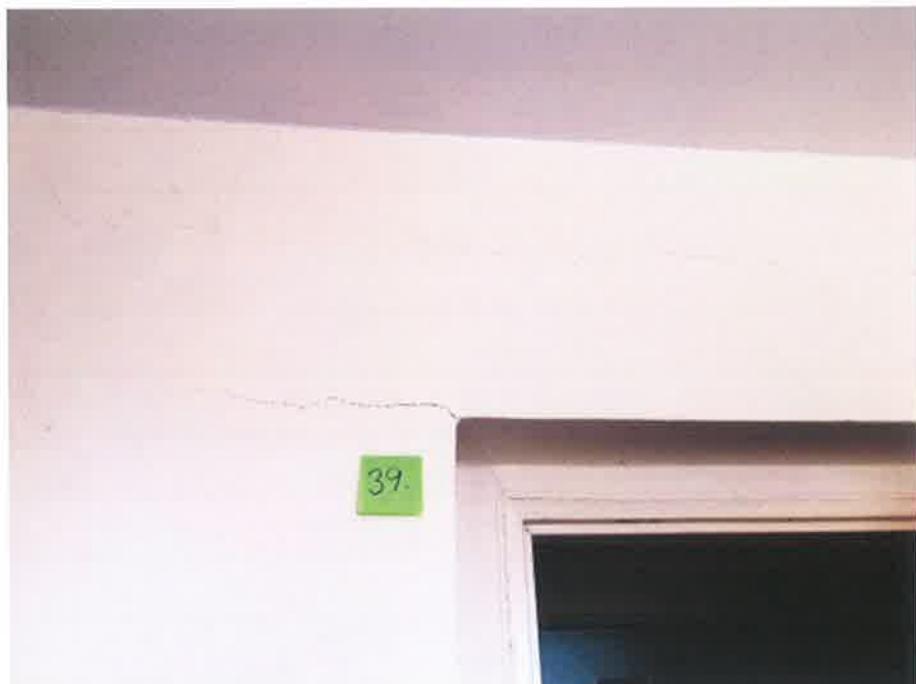
41.Porucha č.39

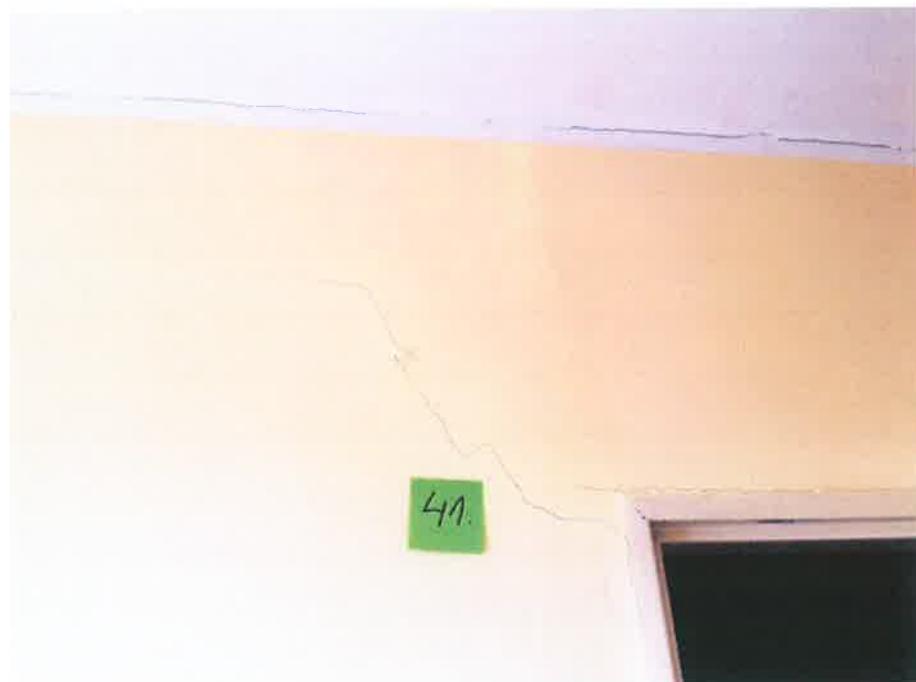
- 40 neobsazená položka
- 41 trhlina v nadpraží dveří, šířka 1mm, trhlina v návaznosti sádrokartonového podhledu na stěnu
- 42 vodorovná trhlina, čerstvá, šířka 2 - 3mm

42.Porucja č.41

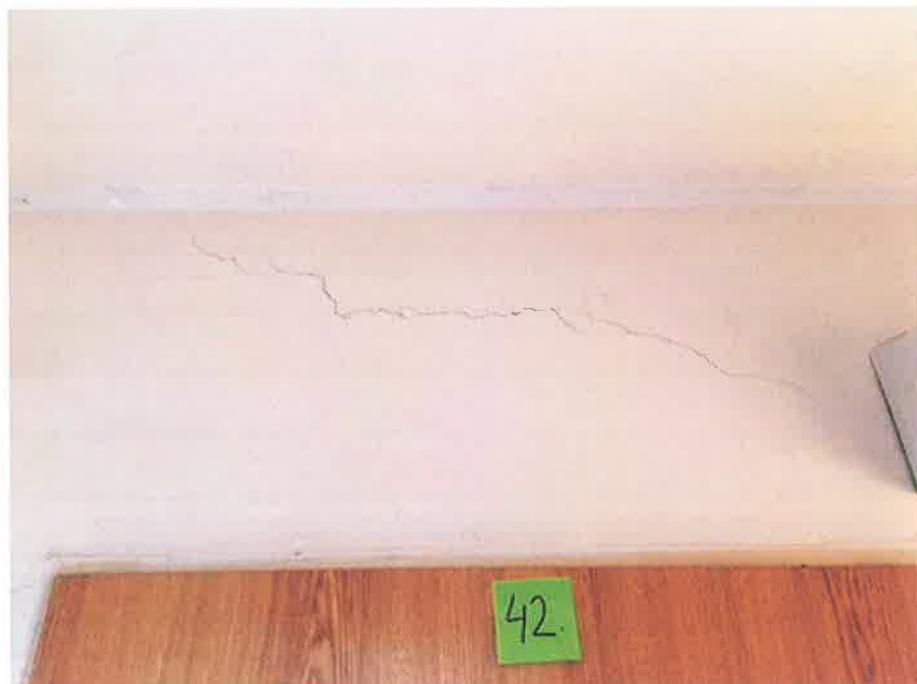
43.Porucha č.42

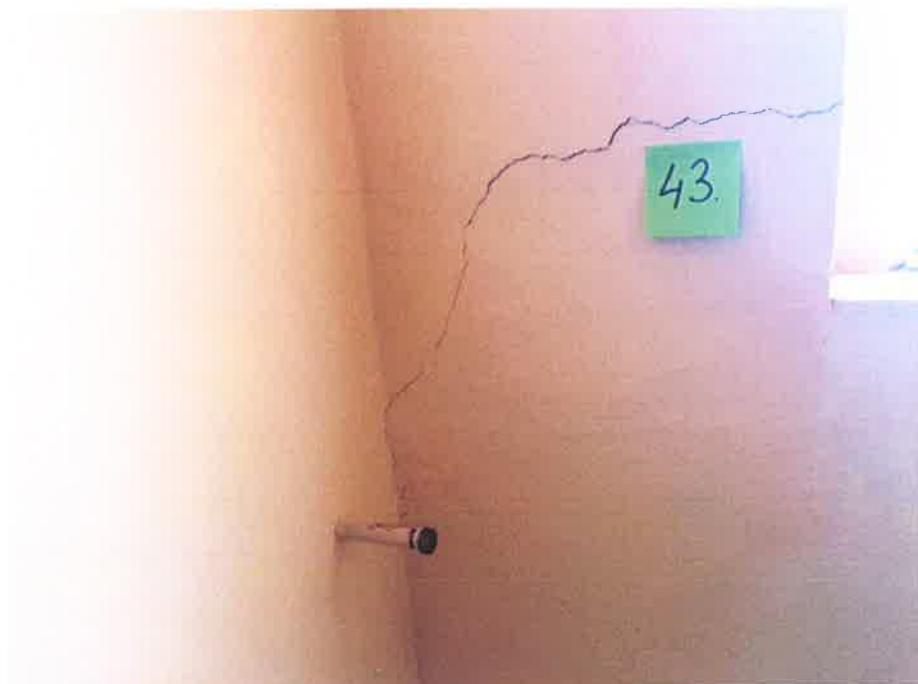
- 43 vodorovná trhlina při spodním okraji okna na schodišti, šířka 3mm
- 44 dvě vodorovné trhliny v nadpraží dveří, šířka 3 a 2mm
- 45 vodorovné čerstvé trhliny v příčkách, šířka až 4mm

44.Porucha č.43

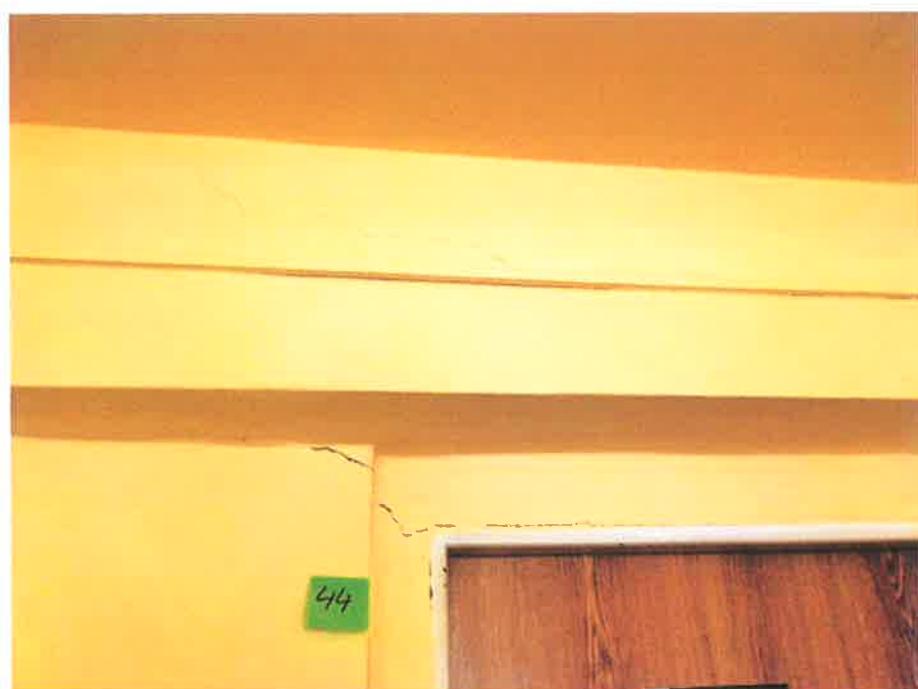
45.Porucha č.44

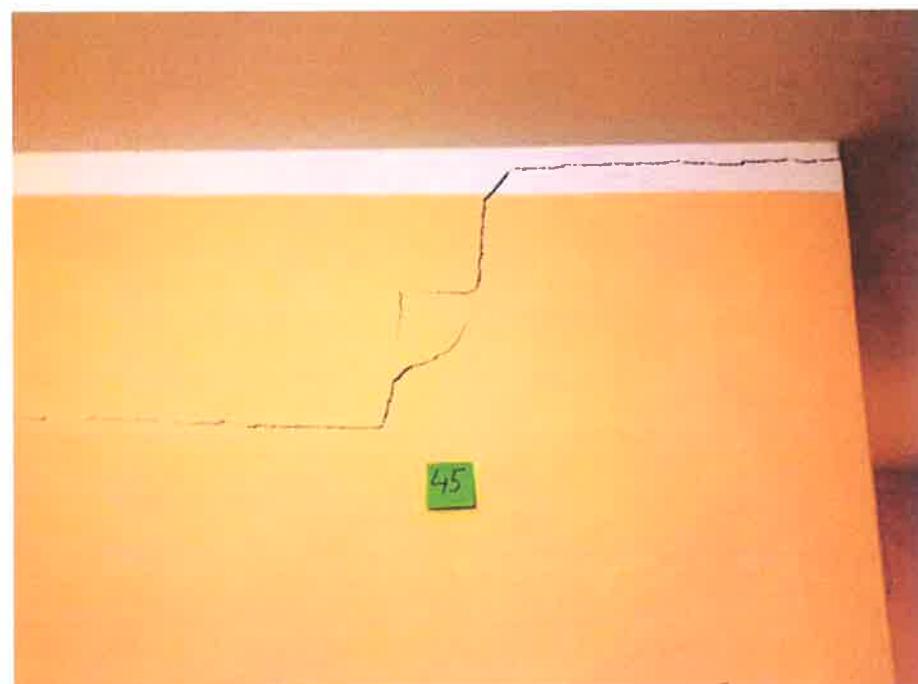
46.Porucha č.45

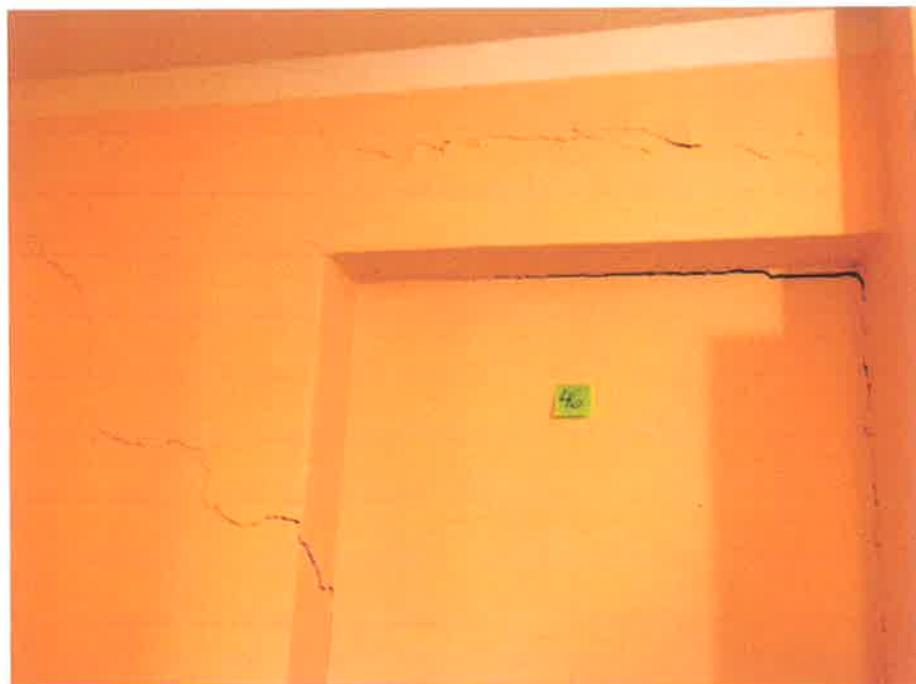
- 46 tři vodorovné + jedna svislá trhlina, šířka až 6mm, čerstvé
- 47 dvě vodorovné trhliny v příčce, šířka 1 a 4mm
- 48 trhlina v obvodové stěně na WC, přechází do příčky, šířka 8mm

47.Porucha č.46

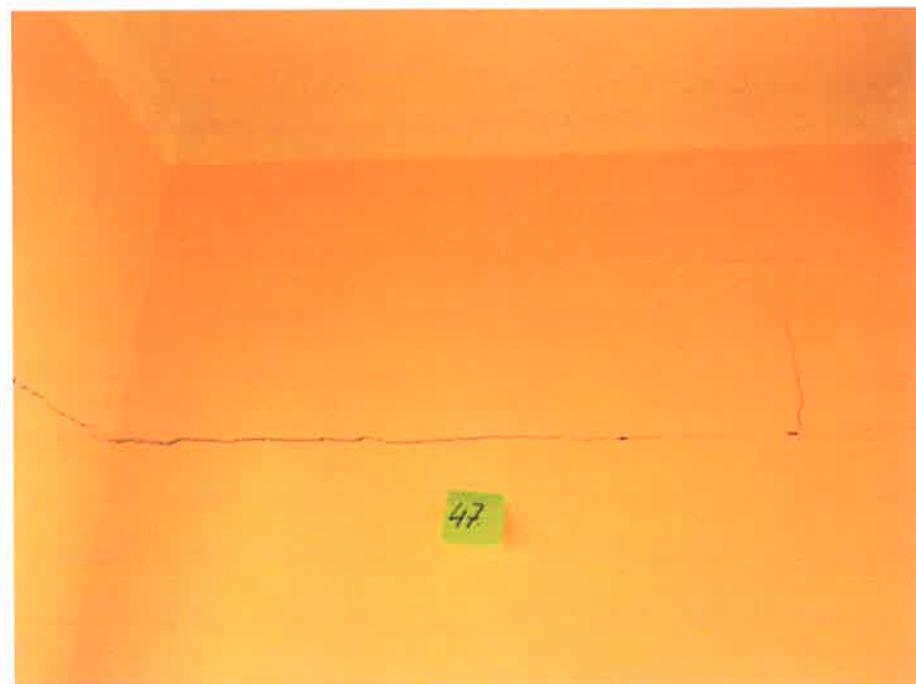
48.Porucha č.47

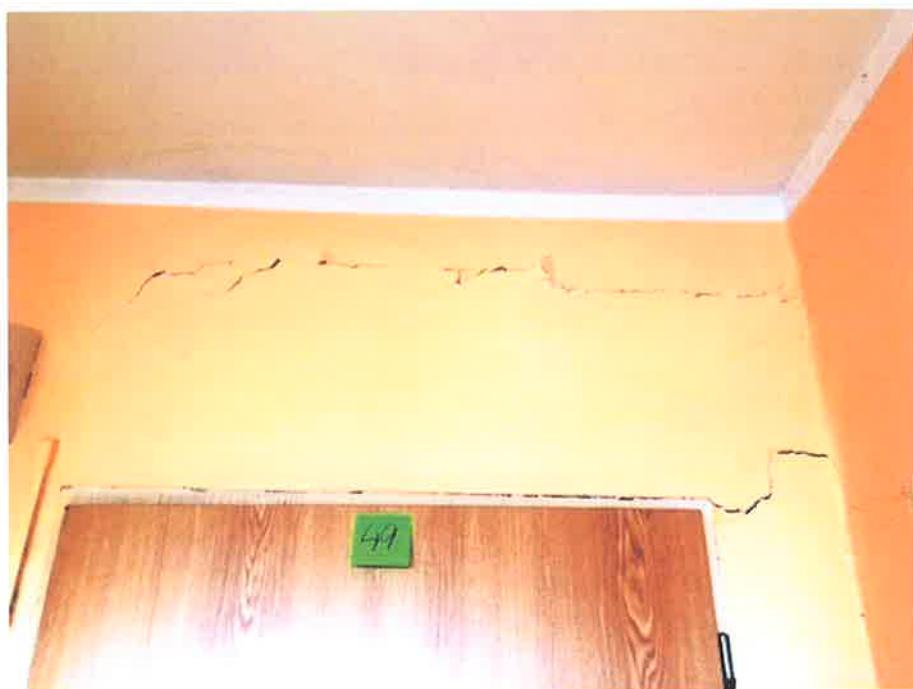
- 49 dvě vodorovné čerstvé trhliny v nadpraží dveří, čerstvé, šířka až 5mm
- 50 šikmá trhlina přechází do vodorovné trhliny v příčce od rohu dveří, šířka 4mm

49.Porucha č.49

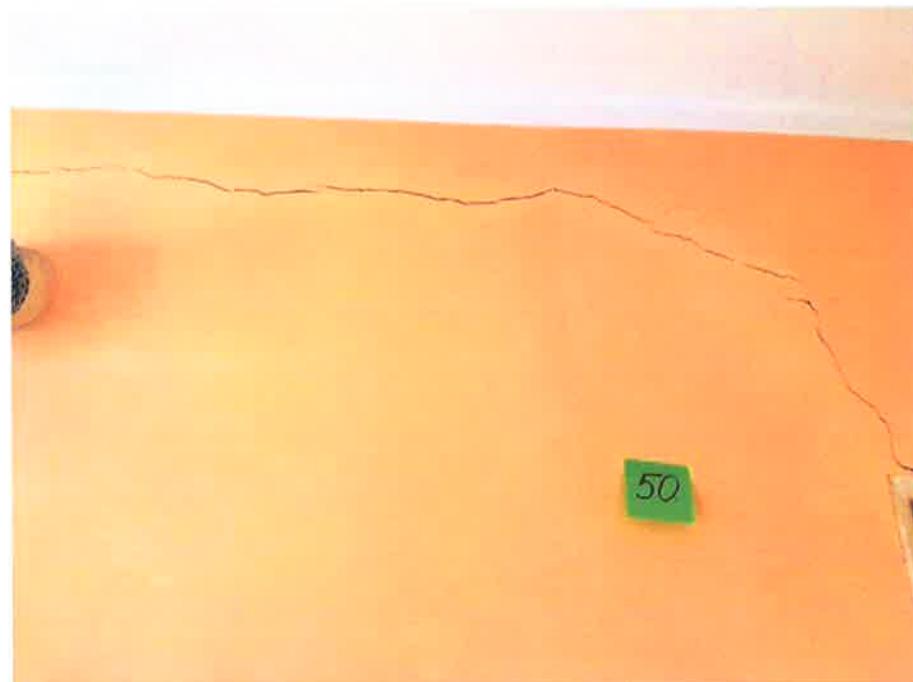
50.Porucha č.50

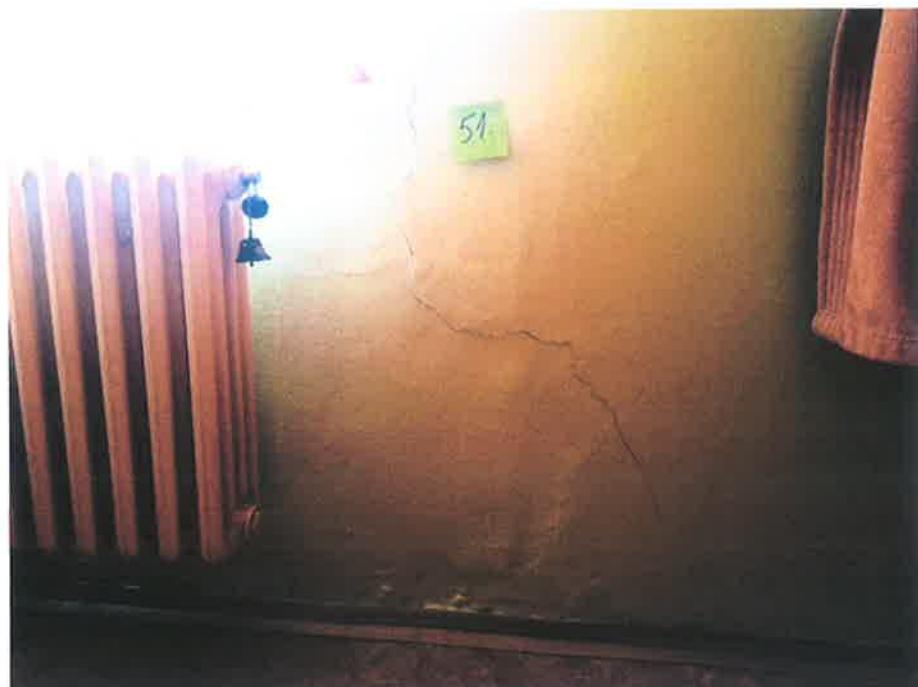
- 51 šikmá trhlina při parapetu okna, stará, obnovená po opravě

51.Porucha č.51

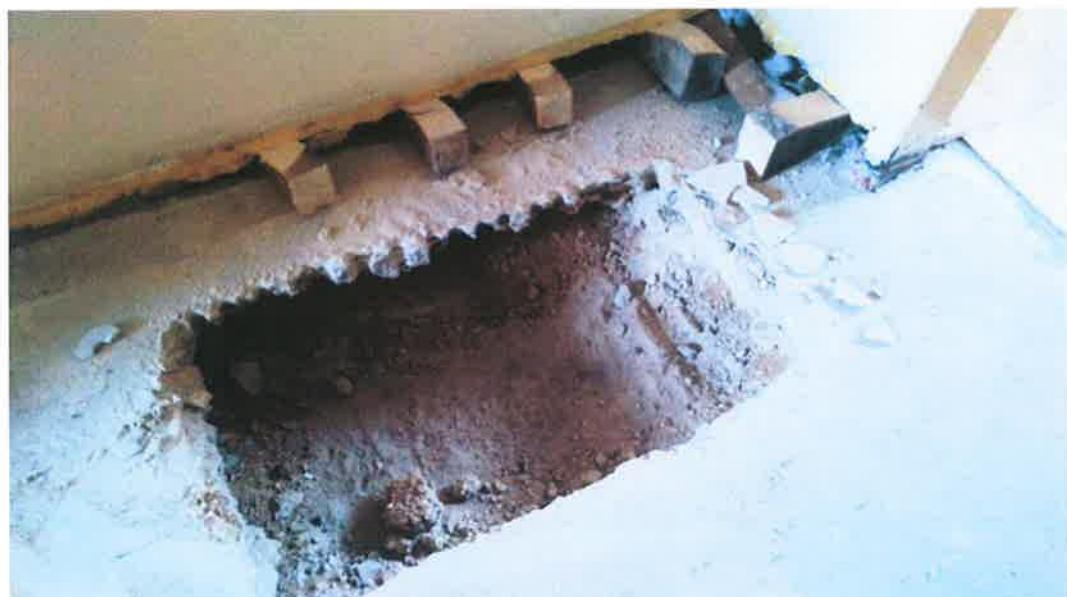
V poslední době došlo k **zásadní akceleraci nárůstu rozsahu trhlin**. Dne 24.10.2018 došlo k náhlému poklesu podlahy na chodbě v přízemí při západním štítu. K řešení jsem byl narychlo přizván vedením domova – viz zápis v příloze. Sondou bylo ověřeno, že pod podlahou není dutina a že nemůže dojít k prolomení a k propadu podlahy.

52.Porucha P – propad podlahy na chodbě a v pokoji v přízemí, zajištění příčky proti poklesu dřevěnými klíny, sondou bylo prokázáno, že pod podlahou není dutina

Dnešního dne jsem byl přizván k posouzení nárůstu deformace podlahy v přízemí uvedeného objektu. Při západním štítu dochází k propadu podlahy na chodbě. Podlaha je odtržená od spodního líce nenosných příček. Trhlina má šířku 25 mm. Je patrný čerstvý nárůst propadu.

7.1.2 V místě propadu podlahy v chodbě byly pod příčku naraženy dřevěné klíny. Uražení klínů bude průběžně správou budovy kontrolováno, klíny budou dotahovány doražením.

Do mezery mezi podlahou a příčkami budou natlučeny dřevěné klíny tak, aby příčky byly aktivovány. Dále bude vykopána sonda, která ověří zda pod podlahou není dutina. Po vykopání sondy bude opět přizván statik k posouzení.

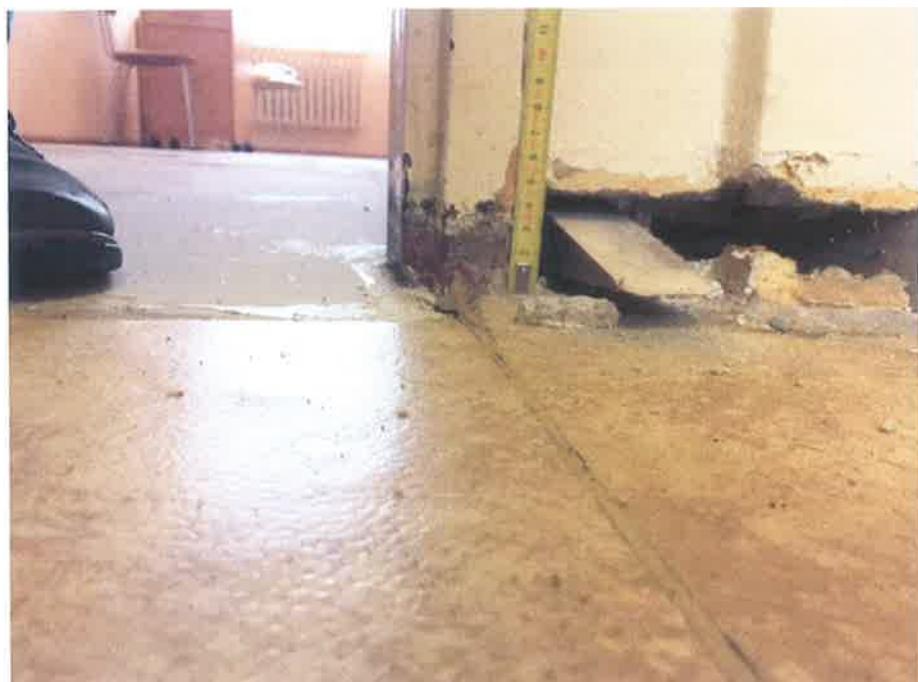
53.Pokles podlahy o 50mm – zajištění příčky pomocí klínů
