II/322  
LŽOVICE – TÝNEC NAD LABEM

DIAGNOSTIKA VOZOVKY

## ZPRÁVA O DIAGNOSTICKÉM PRŮZKUMU VOZOVKY

**Stavba:** II/322 Kolín – Týnec nad Labem  
Úsek 2 – Lžovice – Týnec nad Labem km 9,600 – 11,466 provozního staničení

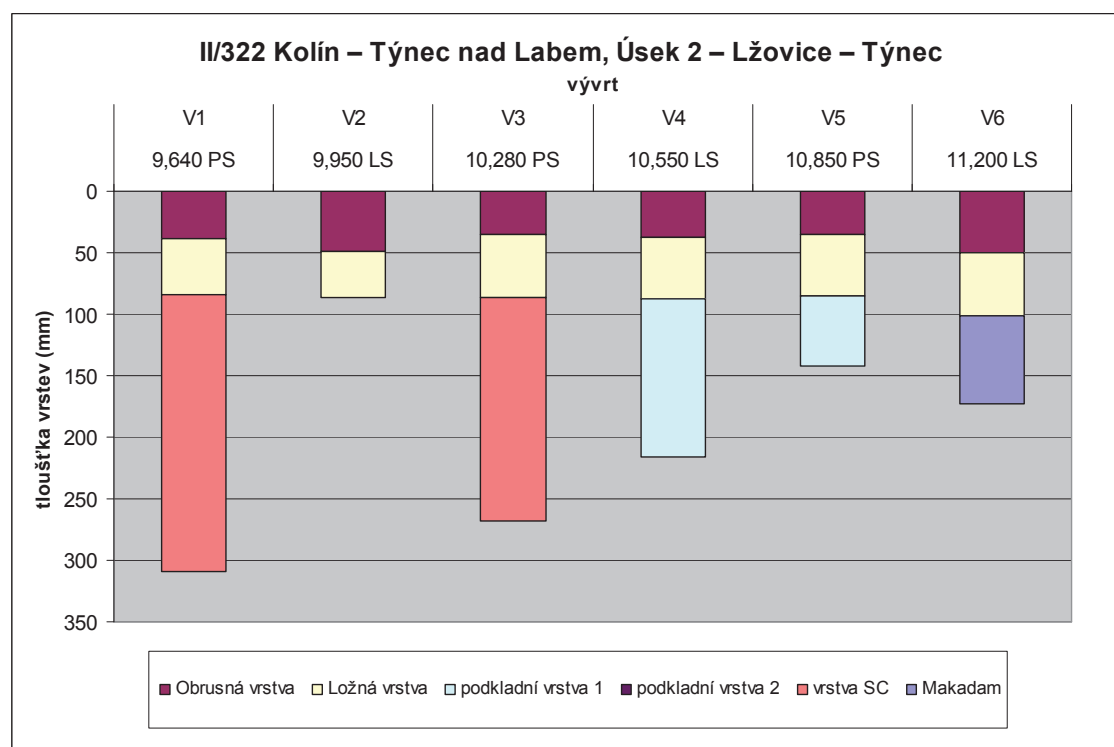
Obr. 1.D Tloušťky asfaltem stmelených konstrukčních vrstev

Celková tloušťka asfaltem stmelených vrstev v kopaných a vrtaných sondách se pohybovala od 86 mm do 309 mm.

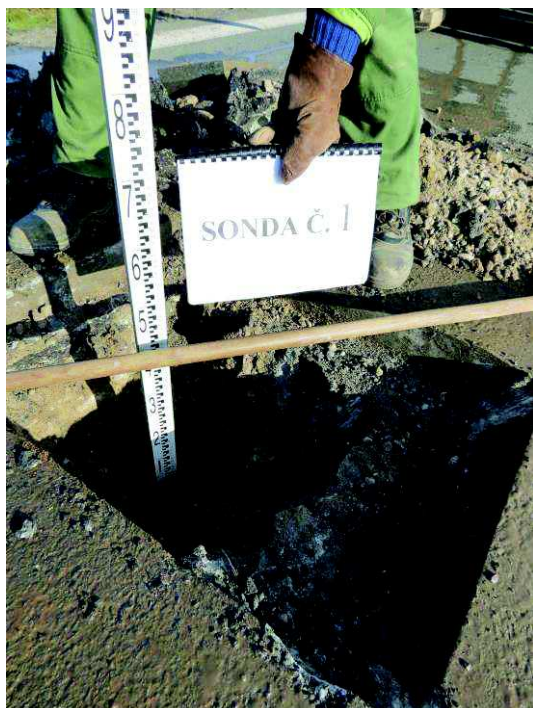
Sonda č.1  
celková hloubka sondy

Podloží komunikace je tvořeno jemnozrnným pískem zastiženým v kopané sondě S1.
