## Krycí list ZBV

**III/3377 ul. Kremnická, Kutná Hora, sanační práce - dostavba celého úseku zdi**

**Oprava komunikace**

**8**

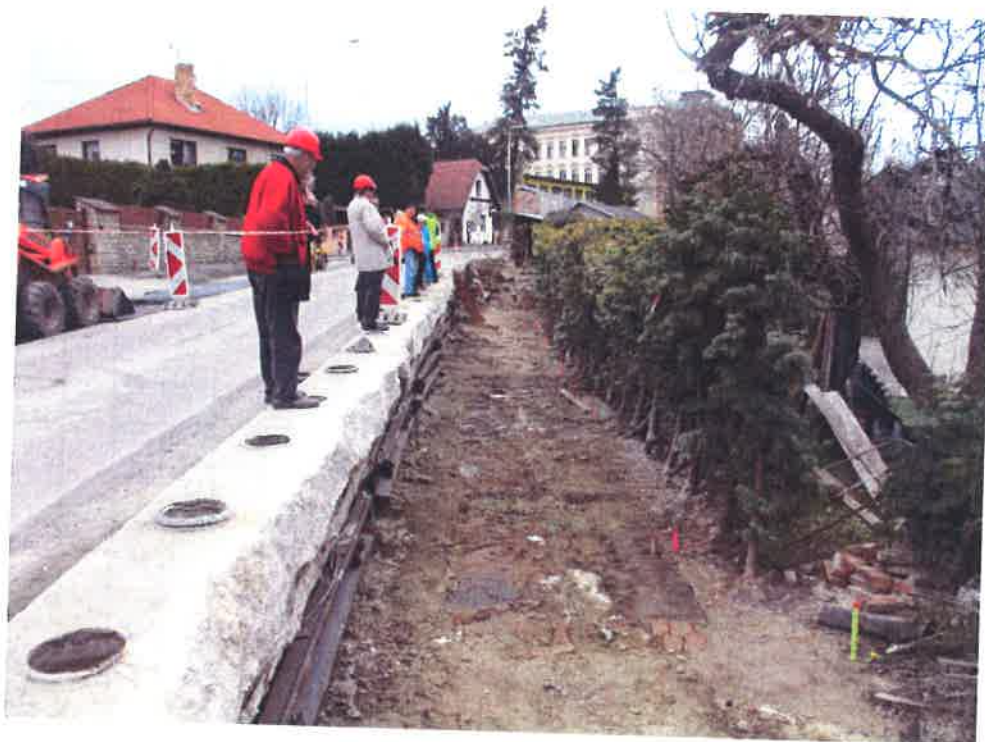
- SO 251.6 - Opěrná zeď – RDS bude urychleně dopracována na základě dnešního místního šetření, kdy bylo třeba projednat s majitelem objektu Za Barborou 143/1 možnost pokácení vzrostlých tují (zerav) na jeho pozemku. Máme předběžný ústní souhlas s jejich pokácením. Písemný souhlas bude v příštím týdnu proveden zápisem do stavebního deníku. Dosavadní poloha tují neumožňuje provést chodník v požadované šířce 1,75 m. Tato skutečnost má dopady na tvarové uspořádání konstrukce zdi ve stavební jámě jako takové.

*6.úsek zdi - kolize konstrukce základů s tujími*

- SO 251.6 - Opěrná zeď - zhotovitel získal písemný souhlas majitelky objektu Za Barborou 143/1 k pokácení vzrostlých tují (zerav) na jeho pozemku. Souhlas byl proveden formou zápisu do stavebního deníku.

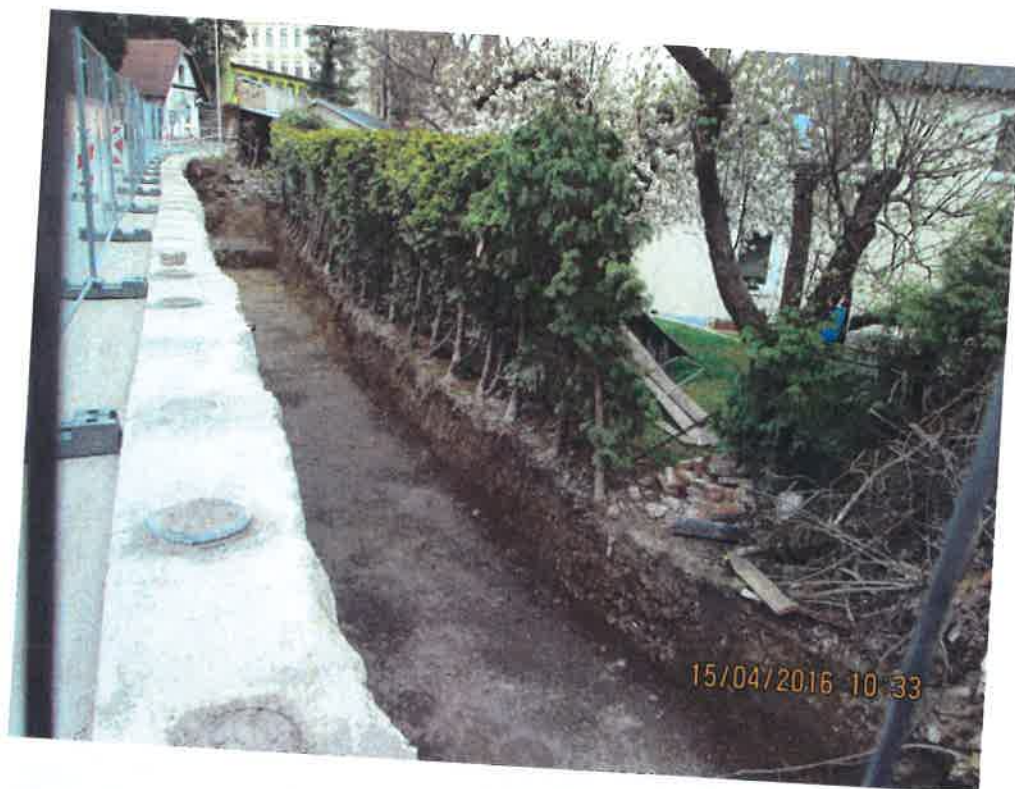
*6.úsek zdi - příprava základové spáry*

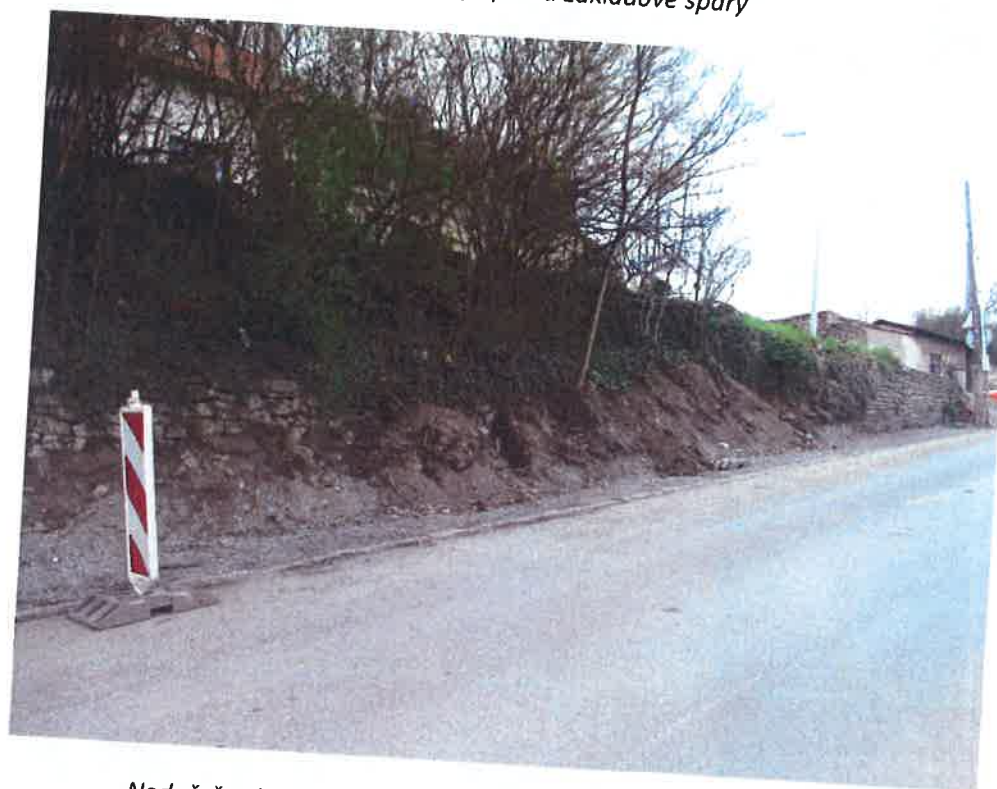
*Nedořešený úsek opěrné zdi v oblasti napojení ulice Zelená hora*

- Původně navržená palisáda v prostoru odbočky Zelená hora bude nahrazena kamenem.

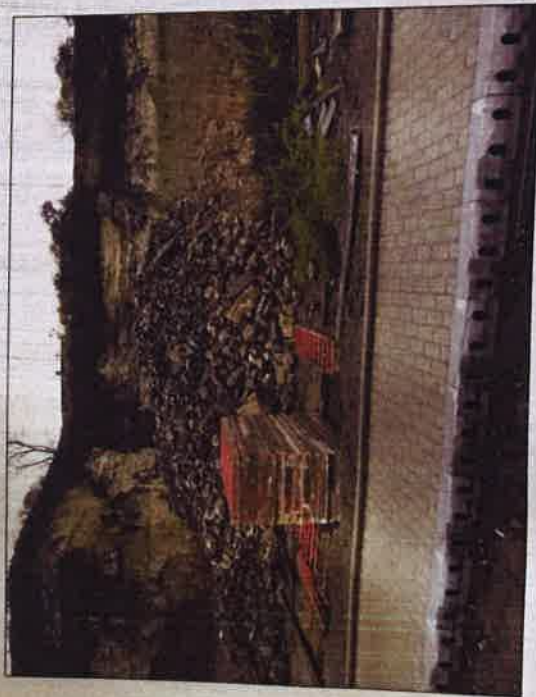
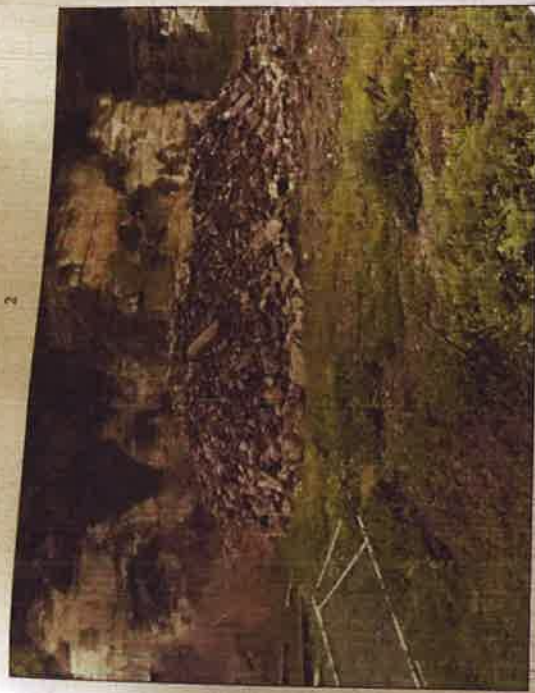
- Mezideponie č. 3 (dolní část lomu – před kancelářskými budkami – stav ke dni 27.04. 2017)

Na mezideponii se nacházejí kameny a balvany vyřezané z demolovaných původních opěrných zdí, které byly stroje pomocí lamelové lžice prořezem odseparovány od zemin. Deponovaný materiál zde i přesto lokálně obsahuje značný podíl hlinito-pískité frakce. Kromě toho zde je zastoupen i podíl úlomků cihel a betonu. Hrubo zrnitý horninový materiál je zde tvořen úlomky, kameny až balvany křídových vápňitých pískovců až písčitých organodetritických výpenců o velikosti v rozmezí cca 10-40 cm (výjimečně i více). Na mezideponii se v menšinové míře nacházejí kameny a balvany, které lze klasifikovat jako zvětralé až intenzivně zvětralé (tř. R5), jejichž zpětné využití nelze doporučit z důvodu nízké pevnosti. Mírně většinově zastoupení mají kameny a balvany klasifikované jako slabě zvětralé až zdravé (tř. R4-R3), které ve většině případů budou zpětně využitelné do licové ohrádky nových opěrných zdí. V období od poslední rekonstrukce provedené v březnu 2017 do dnešního dne, tj. do 27.04. 2017 došlo na mezideponii k navýšení objemu uloženého materiálu. Aktuální objem materiálu uloženého na mezideponii č. 3 lze odhadnout na cca 55 m<sup>3</sup>. Podíl zpětně využitelného kamenito-balvanitého materiálu v mezideponii č. 3 lze orientačně bez jejího rozhrnutí odhadnout přibližně na 50 %.
