## **PANENSKÉ BŘEŽANY**

### **Horní zámek**

**Koupelna v 1. patře budovy horního zámku  
(restaurování a rekonstrukce štukových prvků, omítek,  
kamenných obkladů a podlahy)**

***ZPRÁVA Z RESTAURÁTORSKÉHO PRŮZKUMU A  
RESTAURÁTORSKÝ ZÁMĚR***

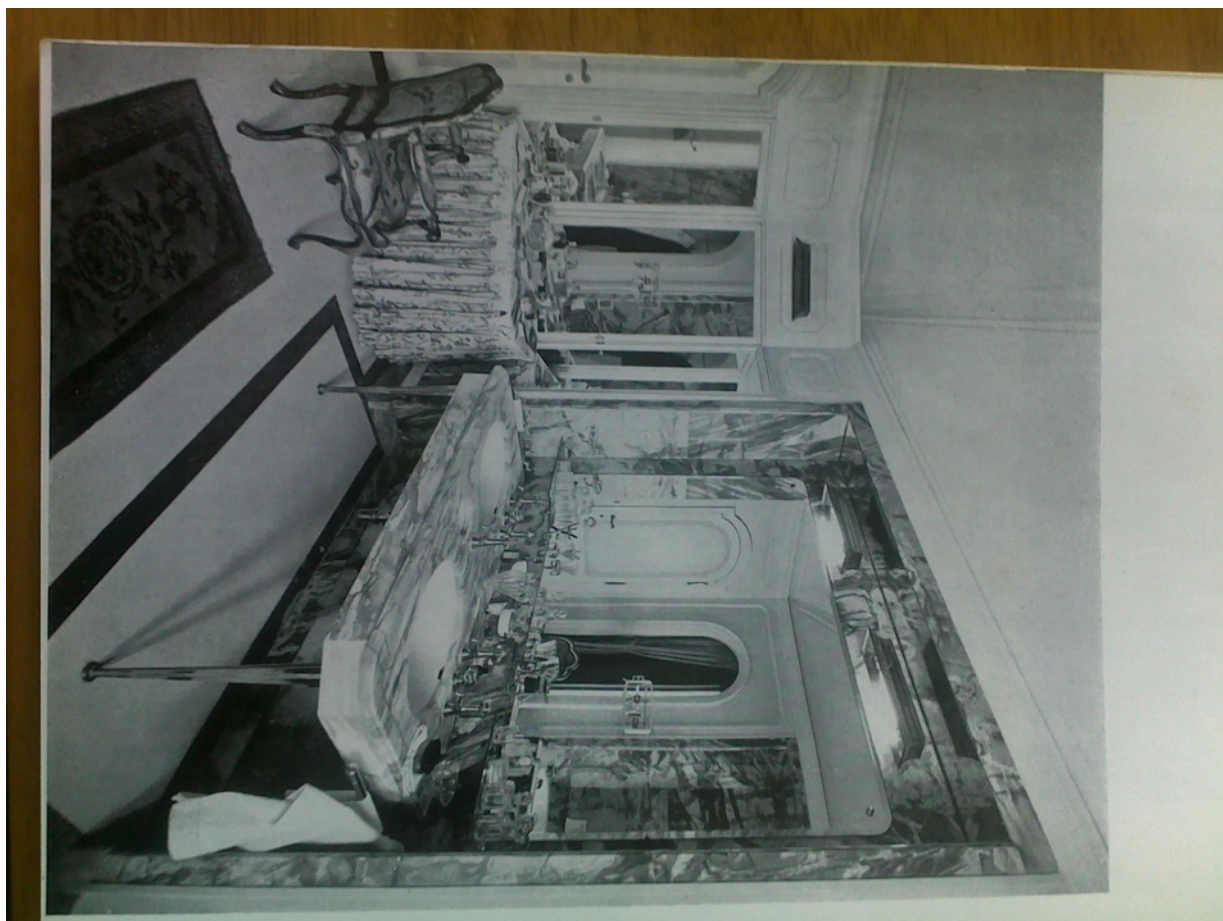
Panenské Břežany, horní zámek, koupelna v 1. patře (m. č. 2.08), pohled na levou boční stěnu a část pravé boční stěny v odraze zrcadla nad umyvadly – původní stav

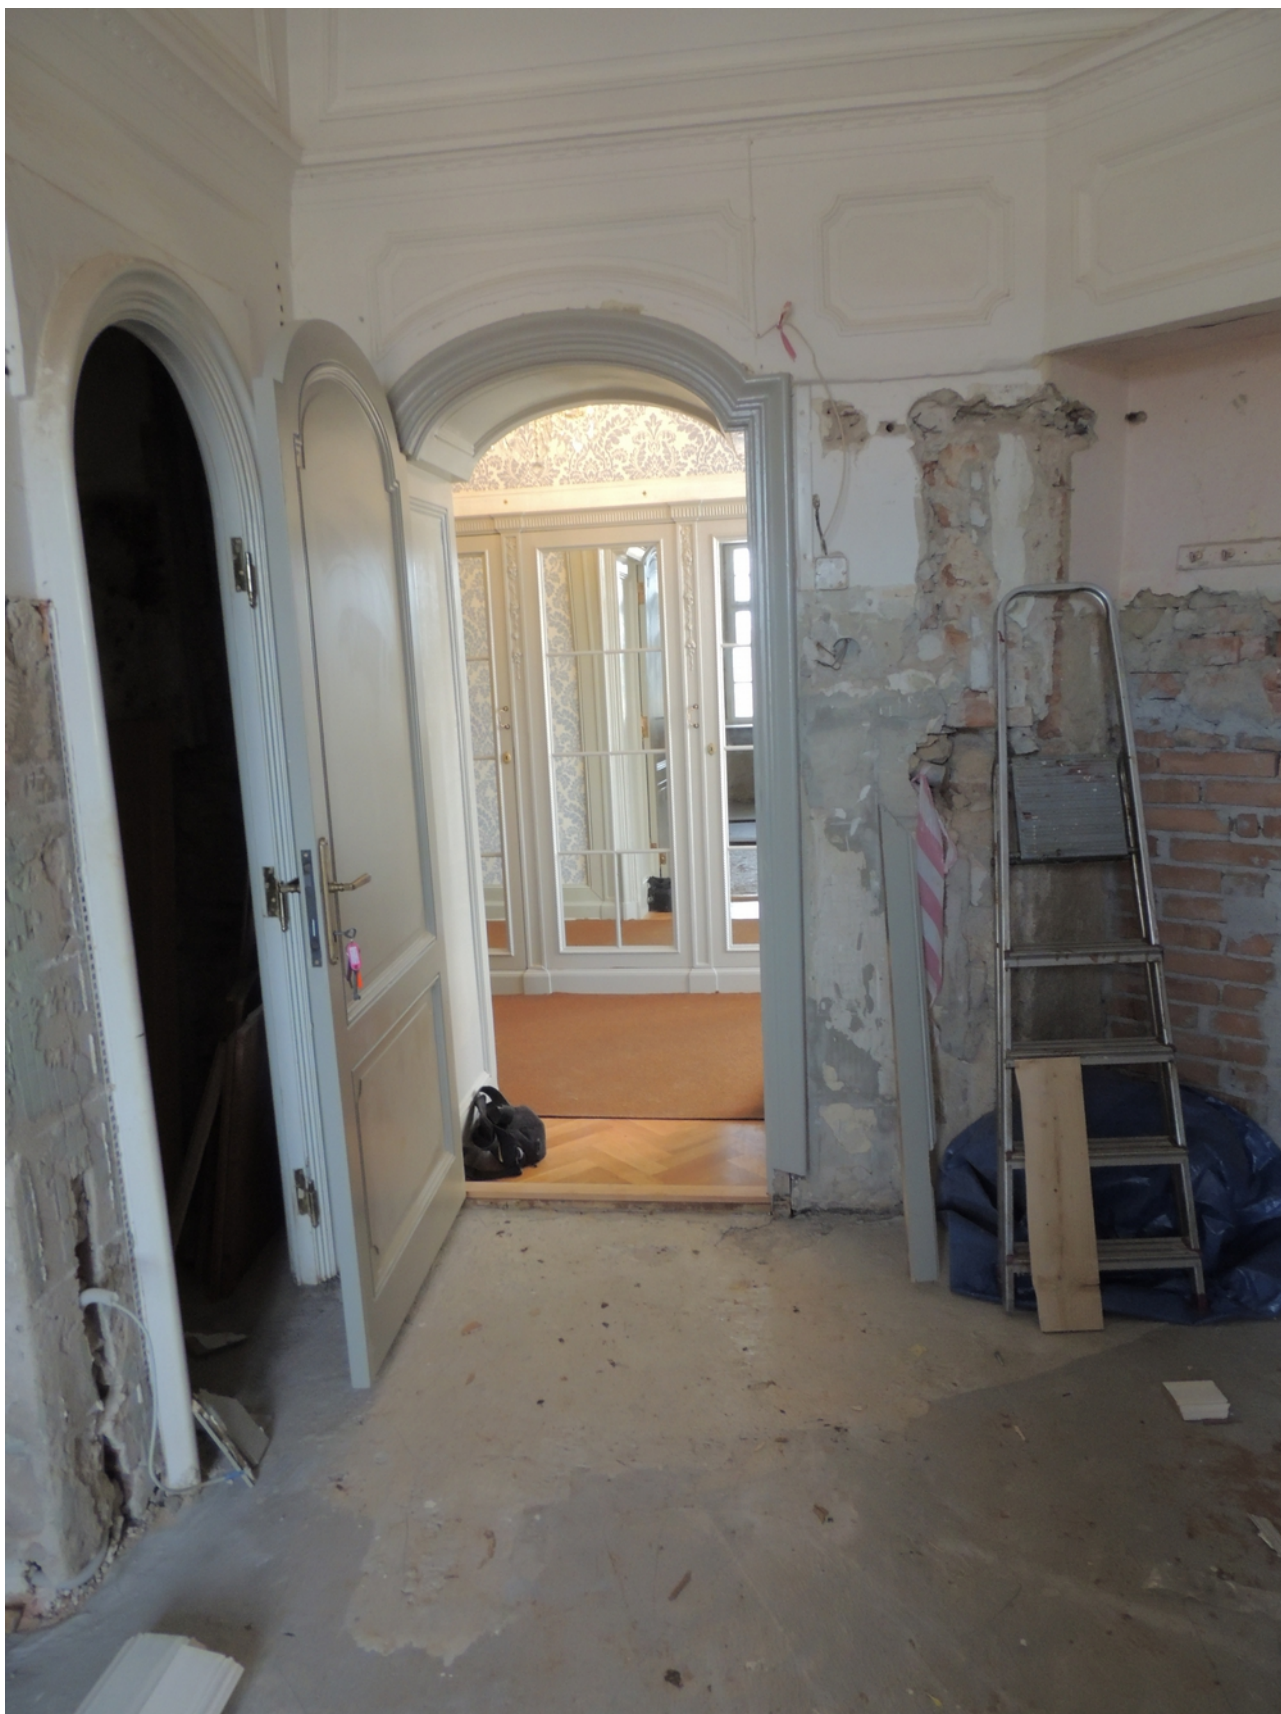
Panenské Břežany, horní zámek, koupelna v 1. patře (m. č. 2.08), pohled na vstupní stěnu – stávající stav

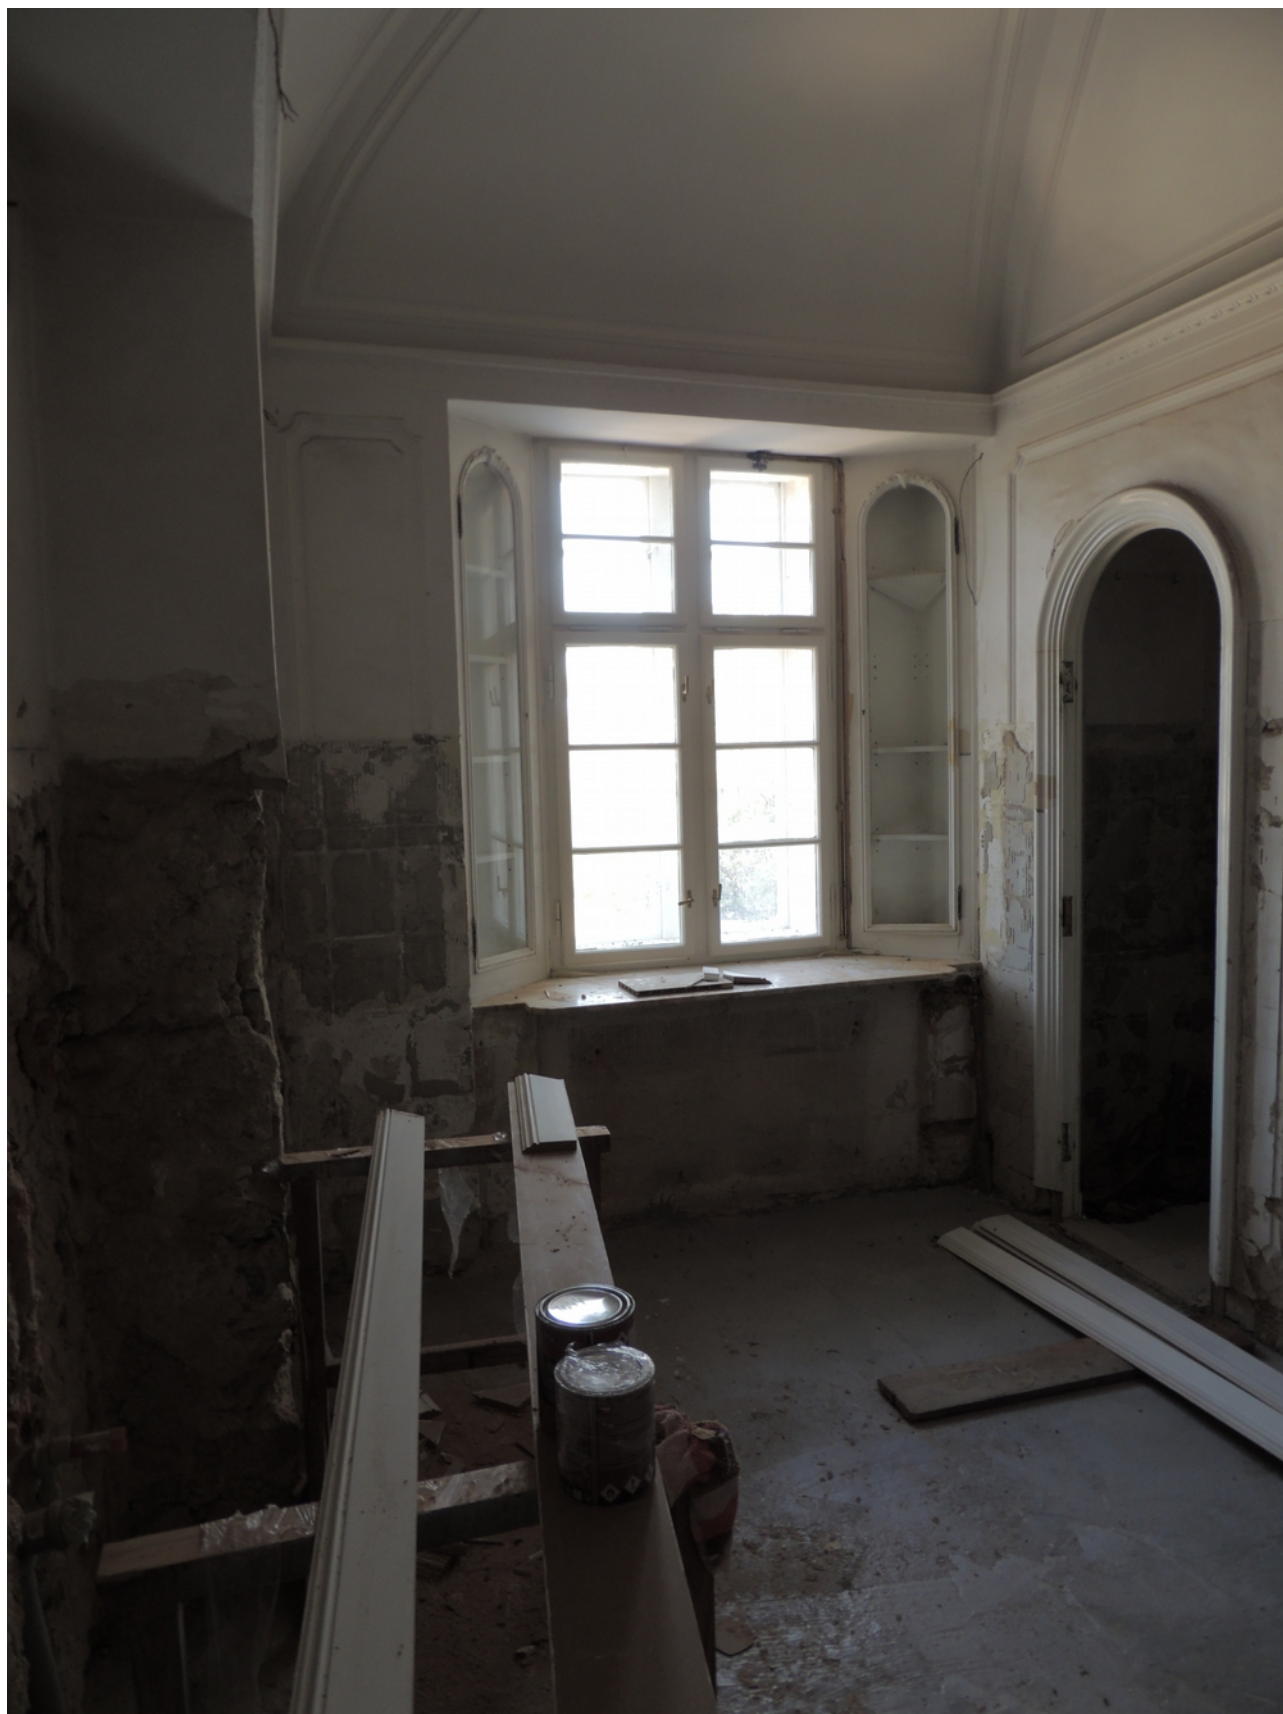
Panenské Břežany, horní zámek, koupelna v 1. patře (m. č. 2.08), pohled na stěnu proti vstupu s oknem – stávající stav

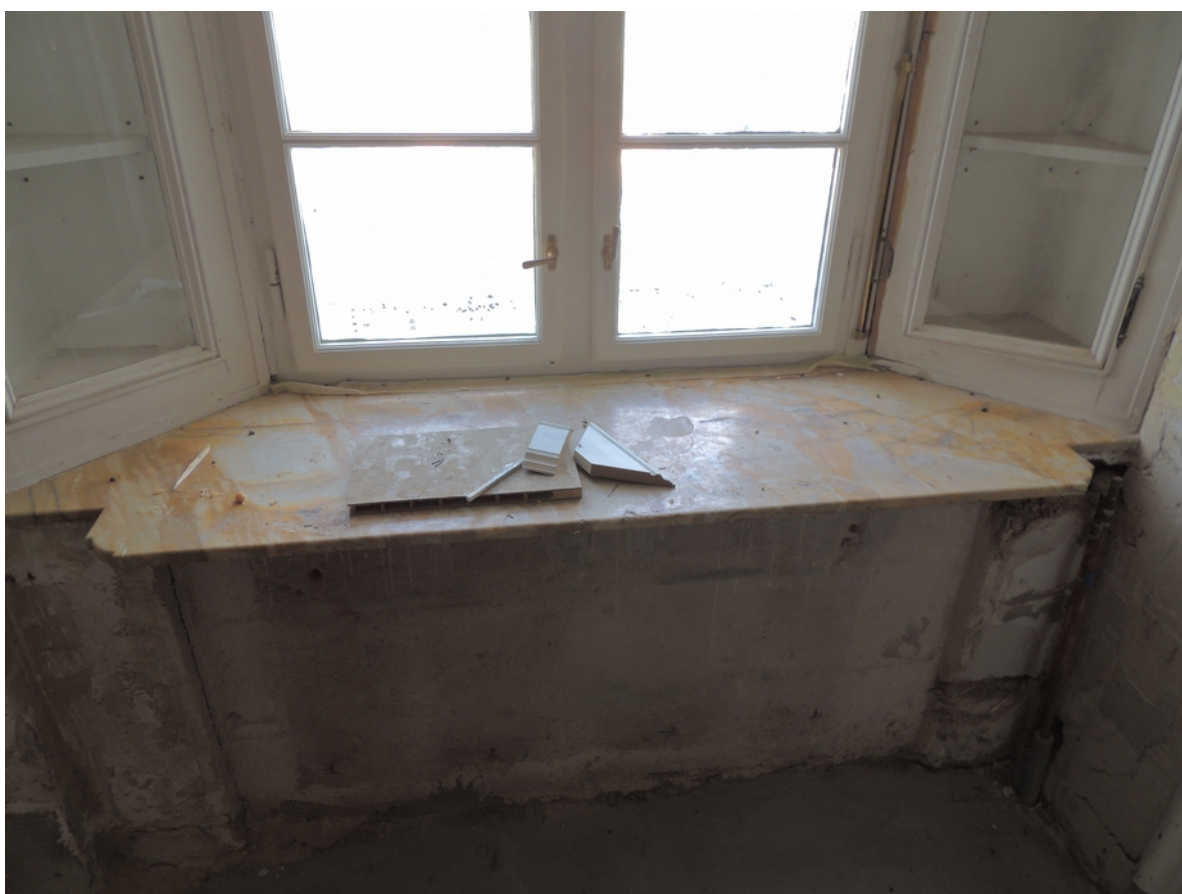
Jak už bylo řečeno výše z původních prvků se také zčásti dochoval původní obklad s velmi dekorativního nádherně barevného zlato okrového mramoru, pravděpodobně italské provenience. Desky, které tvořily parapet pod oknem jsou nejen povrchově znečištěné, ale také mechanicky poškozené, a to nejen poškrábáním, ale především došlo k odlomení pravého profilovaného rohu parapetní desky.

Panenské Břežany, horní zámek, koupelna v 1. patře, detail mramorového parapetu pod oknem – stávající stav

1. mechanické očištění pomocí mikrodlaťek a následné osátí povrchu
2. lokální dočištění s užitím teplé vody, smácedel a nízkotlaké páry
3. technologická pauza na vyschnutí kamene a spárování
4. injektáže trhlin roztokem Paraloidu B 72 dopovaným plnivem siloxid probarveným ve hmotě světlostálými pigmenty fy Bayerrfox
5. technologická pauza pro stabilizaci injektážních prostředků
6. vytipování vhodného kamene pro zhotovení chybějících desek obkladu

7. provedení drobných rekonstrukčních doplňků materiálem na minerální bázi s přidáním akrylátové disperze a probarveným ve hmotě pomocí světlostálých minerálních pigmentů fy Bayerffox
8. technologická pauza pro stabilizaci modelačních doplňků
9. osazení chybějících desek na minimální spáru
10. lokální barevná retuš injektovaných míst a modelačních doplňků pomocí minerálních pigmentů fy Bayerffox rozpuštěných v 3-5% roztoku prostředku na akrylátové bázi s UV filtrem Primal AC 35
11. závěrečná restaurátorská zpráva

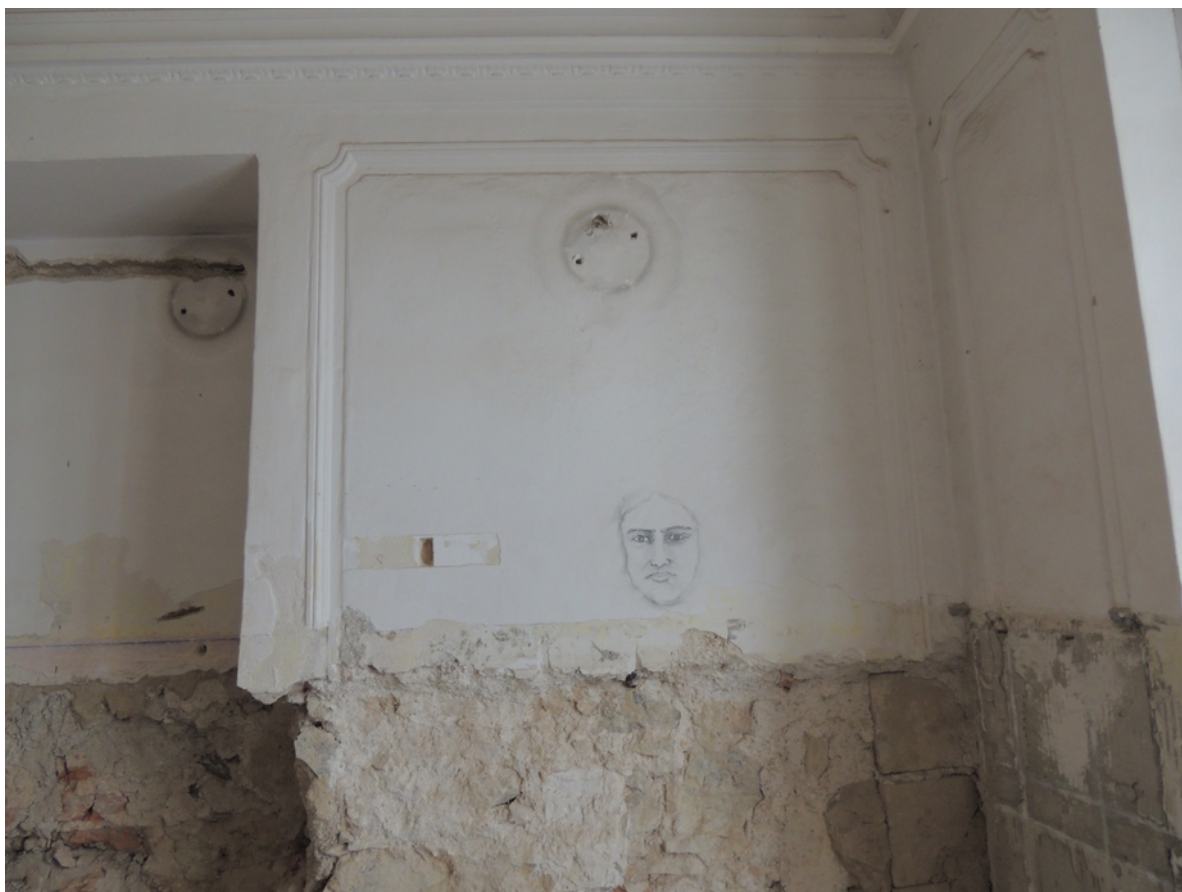
Dále se dochovala značná část omítek včetně štukové výzdoby. Omítky však, a to včetně štukové výzdoby byly osekány zhruba do výšky jednoho metru. Navíc i na dalších místech byly omítky včetně štukové výzdoby poškozeny při opravě elektroinstalace a vodoinstalace v minulosti. Mimoto na mnoha místech je omítka odfouklá a protkaná sítí trhlin. V případě fabionového stropu jsou na omítkách patrné stopy po zatečení v důsledku nedostatečné údržby střechy v minulosti. Objevují se zde hnědavé mapy, ale i trhliny a dá se předpokládat, že na některých místech může být omítka od dřevěné konstrukce stropu odfouklá. V případě podhledů obou menších vestavěných místností už k odpadnutí horizontálních ploch omítek fabionových stropů těchto prostor došlo v plném rozsahu.

Panenské Břežany, horní zámek, koupelna v 1. patře, detail poškození štukové výzdoby na levé boční stěně – stávající stav

1. mechanické očištění pomocí mikrodlaťek a následné osátí povrchu
2. lokální dočištění s užitím nízkotlaké páry
3. technologická pauza na vyschnutí omítek i štukové výzdoby
4. lokální zpevnění štukové výzdoby a omítek roztokem prostředku na akrylátové bázi, Primal AC 35
5. injektáže trhlin – v případě vlasových trhlin roztokem Paraloidu B 72 dopovaným plnivem siloxid probarveným ve hmotě světlostálými pigmenty fy Bayerrfox v případě širších trhlin prostředky na vápenné bázi Vapo-Injekt
6. technologická pauza pro stabilizaci zpevňovacích a injektážních prostředků
7. zajišťovací a rekonstrukční doplňky a tmely materiálem odpovídajícím složení původní hmotě omítek, popř. štukové výzdoby
8. technologická pauza pro stabilizaci modelačních doplňků
9. nanesení lazurního vápenného nátěru v barevnosti odpovídající nálezů restaurátorského průzkumu
10. závěrečná restaurátorská zpráva

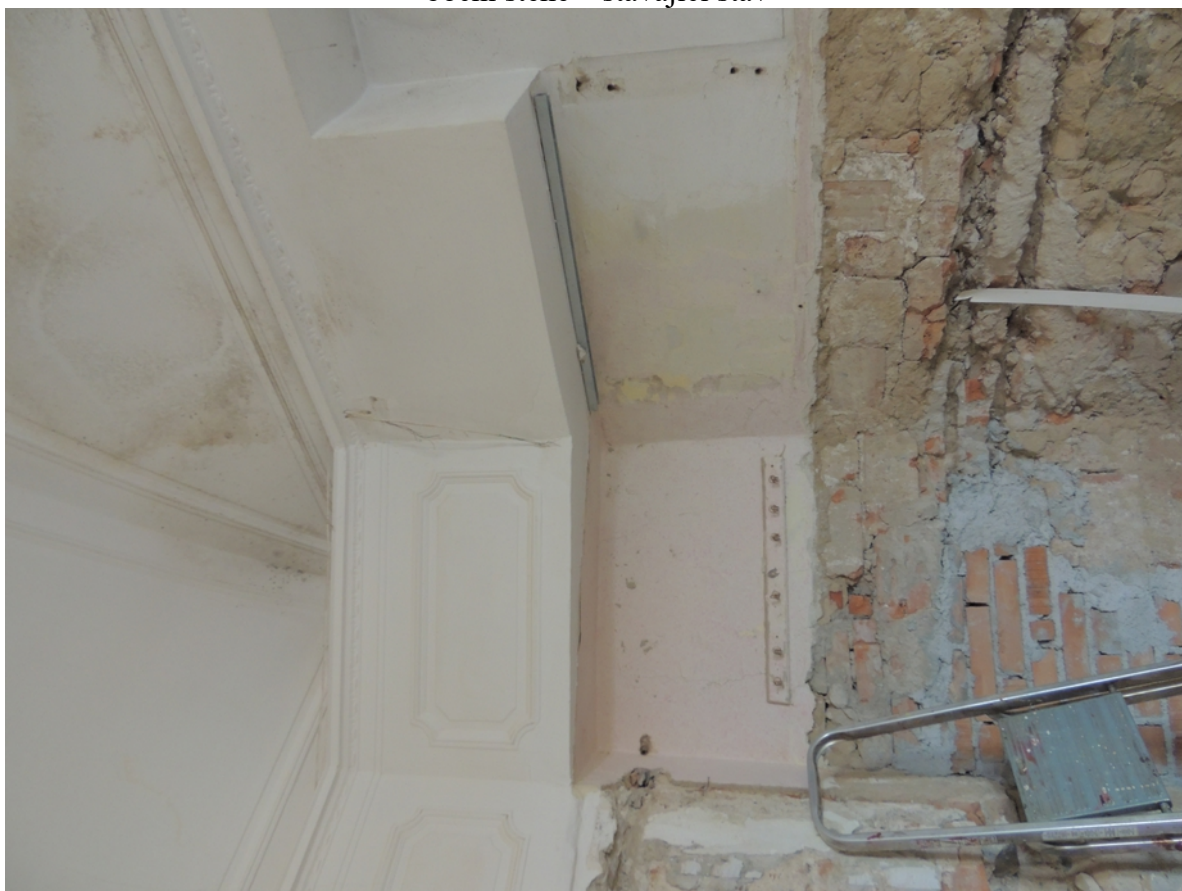
Panenské Břežany, horní zámek, koupelna v 1. patře, detail poškození štukové výzdoby a omítek na levé boční stěně – stávající stav

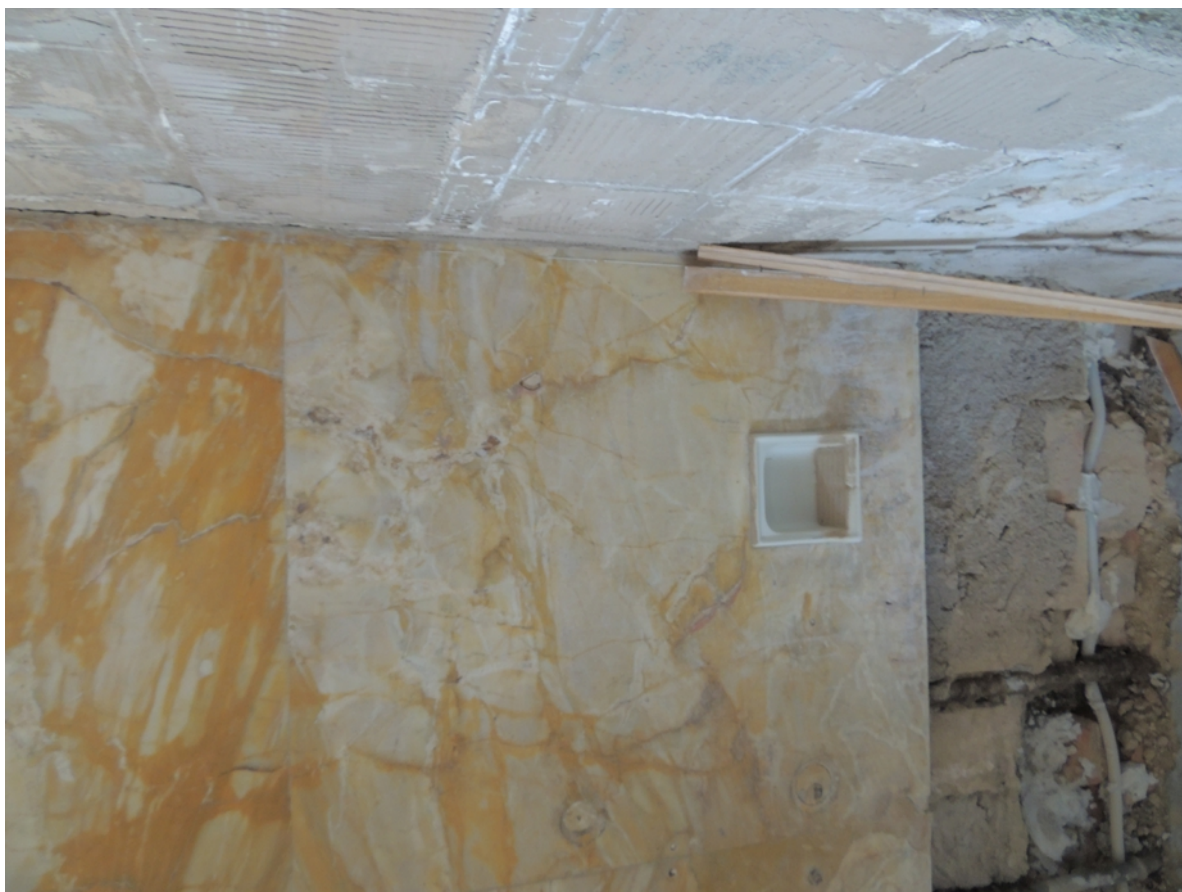
Ještě v horším stavu jsou desky, kterými byl obložen výklenek pro vanu. Obložení podhledu a bočních stěn výklenku bylo při některé z předchozích oprav koupelny odstraněno. Do obkladu čelní stěny pak byly vsazeny nové prvky, madlo, mýdelníčky a elektroinstalace, která snad sloužila k přivolání sestry. Kromě toho jsou v obkladu patrné stopy po dalších kdysi osazených prvcích, a to v podobě maltou zatmelených kruhových a jiných otvorů. Kromě těchto devastačních mechanických poškození i tyto desky jsou silně povrchově znečištěné a nevylučujeme, že i zde se objevují nějaká další drobnější mechanická poškození.

Panenské Břežany, horní zámek, koupelna v 1. patře, detail poškození kamenného obkladu výklenku pro vanu – stávající stav

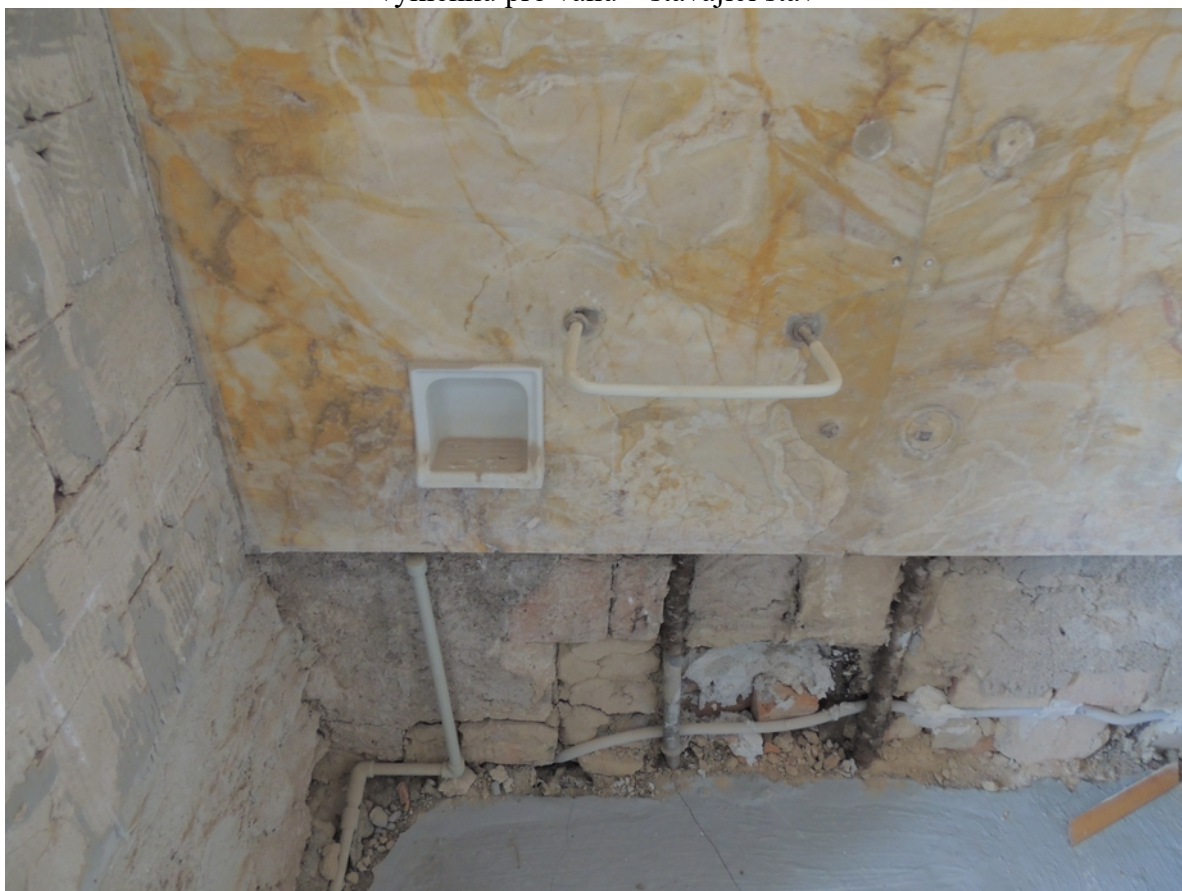
Panenské Břežany, horní zámek, koupelna v 1. patře, detail poškození kamenného obkladu výklenku pro vanu – stávající stav

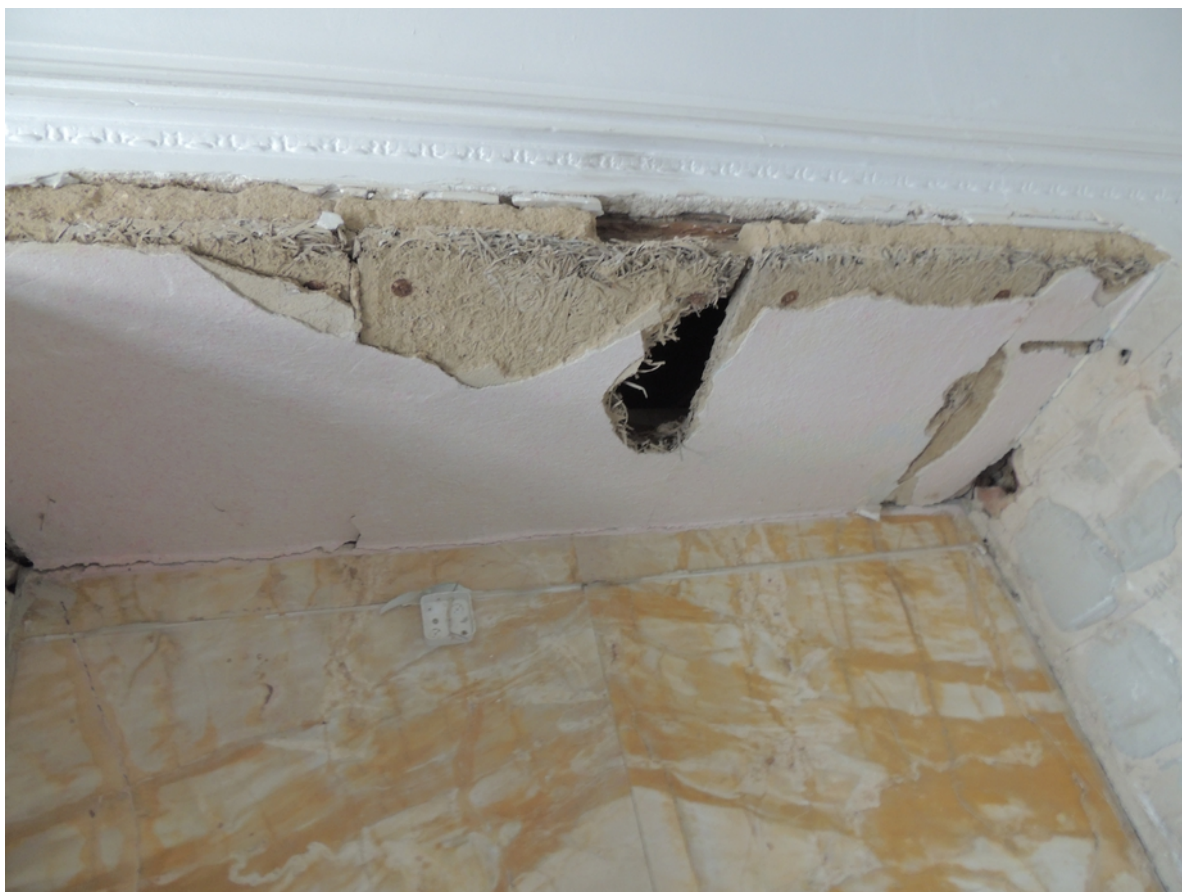
Panenské Břežany, horní zámek, koupelna v 1. patře, detail poškození nového podhledu ve výklenku pro vanu – stávající stav

V případě podhledů výklenků a fabionových stropů hlavního i vedlejších prostor koupelny je třeba ještě prověřit stav samotných nosných dřevěných konstrukcí.

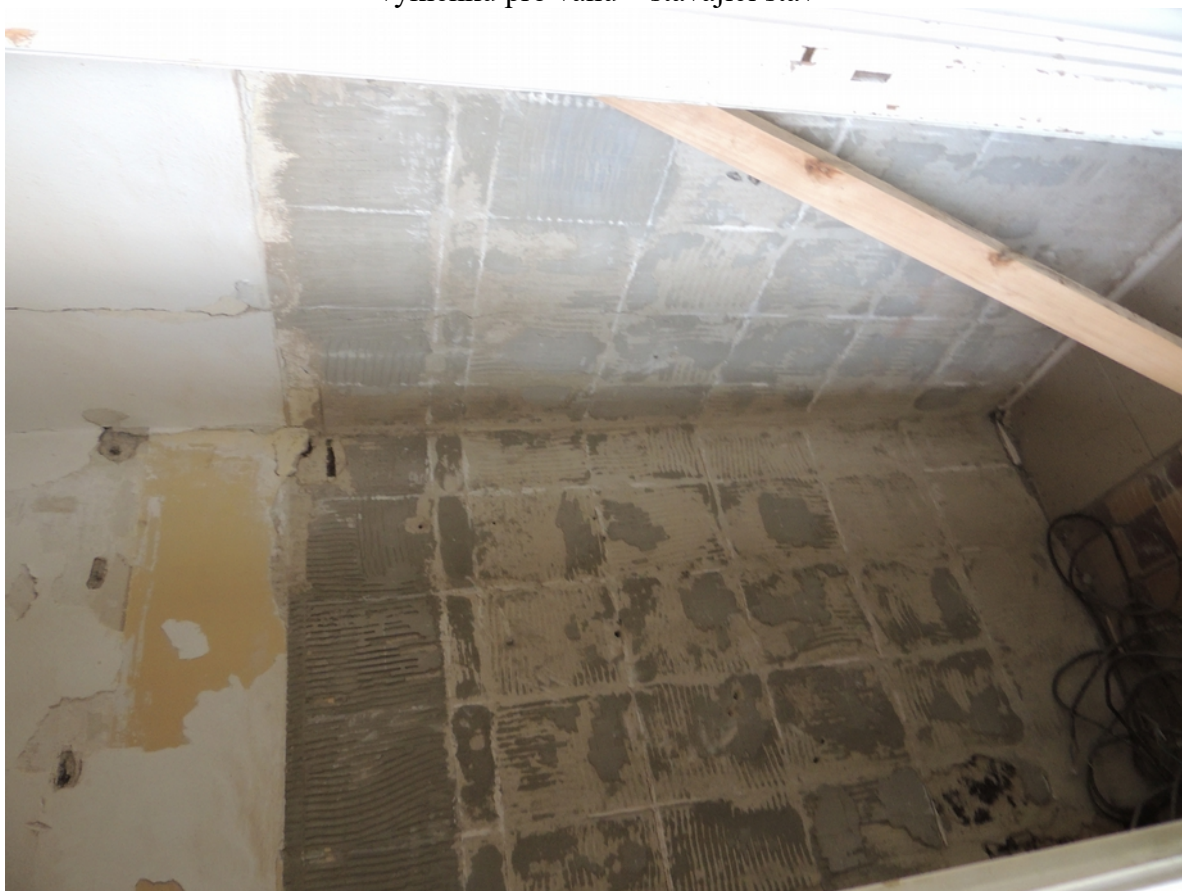
V dolní části ploch stěn, a to jak samotného prostoru koupelny, tak prostoru toalety a spojovacího meziprostoru mezi koupelnou a ložnicí, se také na původních omítkách nacházejí pozůstatky osazovacích materiálů někdejšího keramického obkladu, který byl v koupelně instalován v době, kdy horní zámek sloužil jako domov důchodců.

Panenské Břežany, horní zámek, koupelna v 1. patře, detail poškození omítek a sejmutých obkladů v prostoru toalety – stávající stav

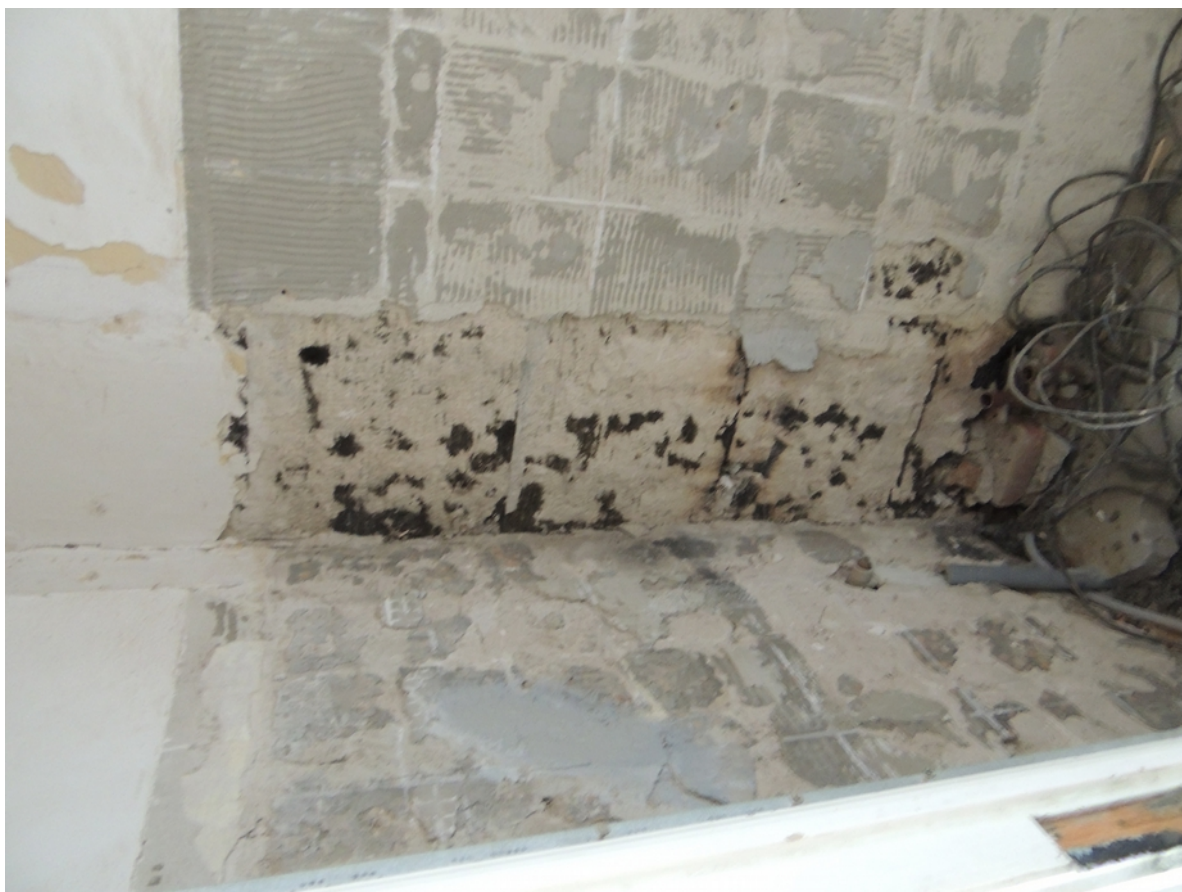
Panenské Břežany, horní zámek, koupelna v 1. patře, detail poškození omítek a sejmutých obkladů v prostoru toalety – stávající stav

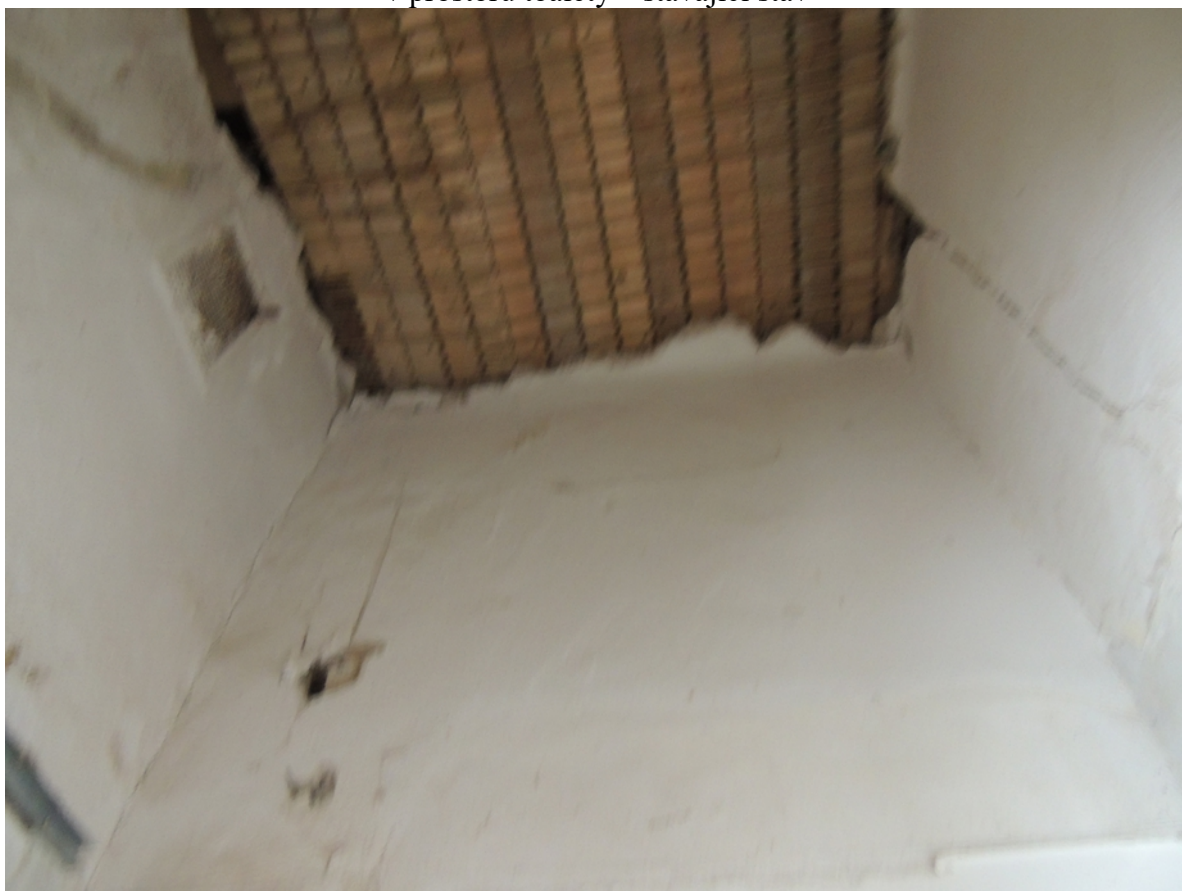
Panenské Břežany, horní zámek, koupelna v 1. patře, detail poškození omítek fabionového stropu v prostoru toalety – stávající stav

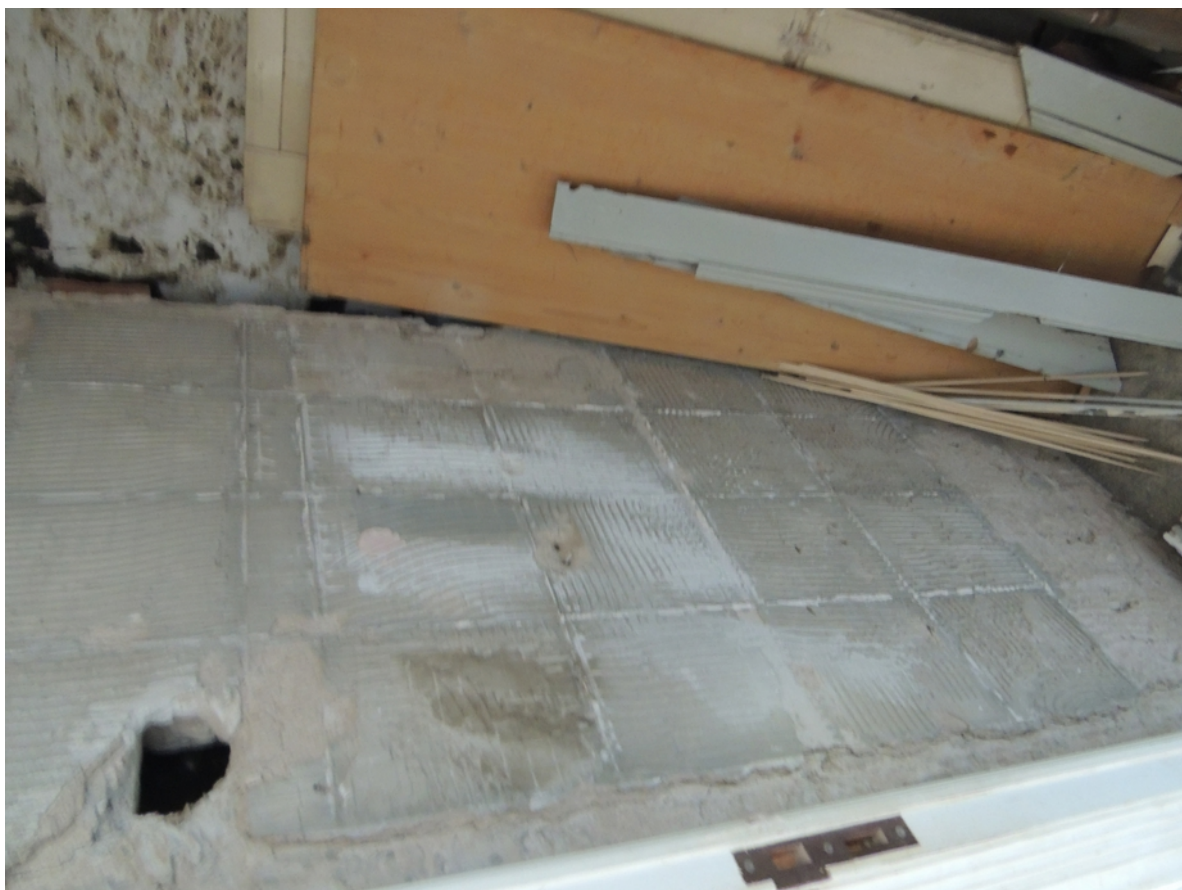
Panenské Břežany, horní zámek, koupelna v 1. patře, detail poškození omítek a sejmutých obkladů ve spojovacím meziprostoru – stávající stav

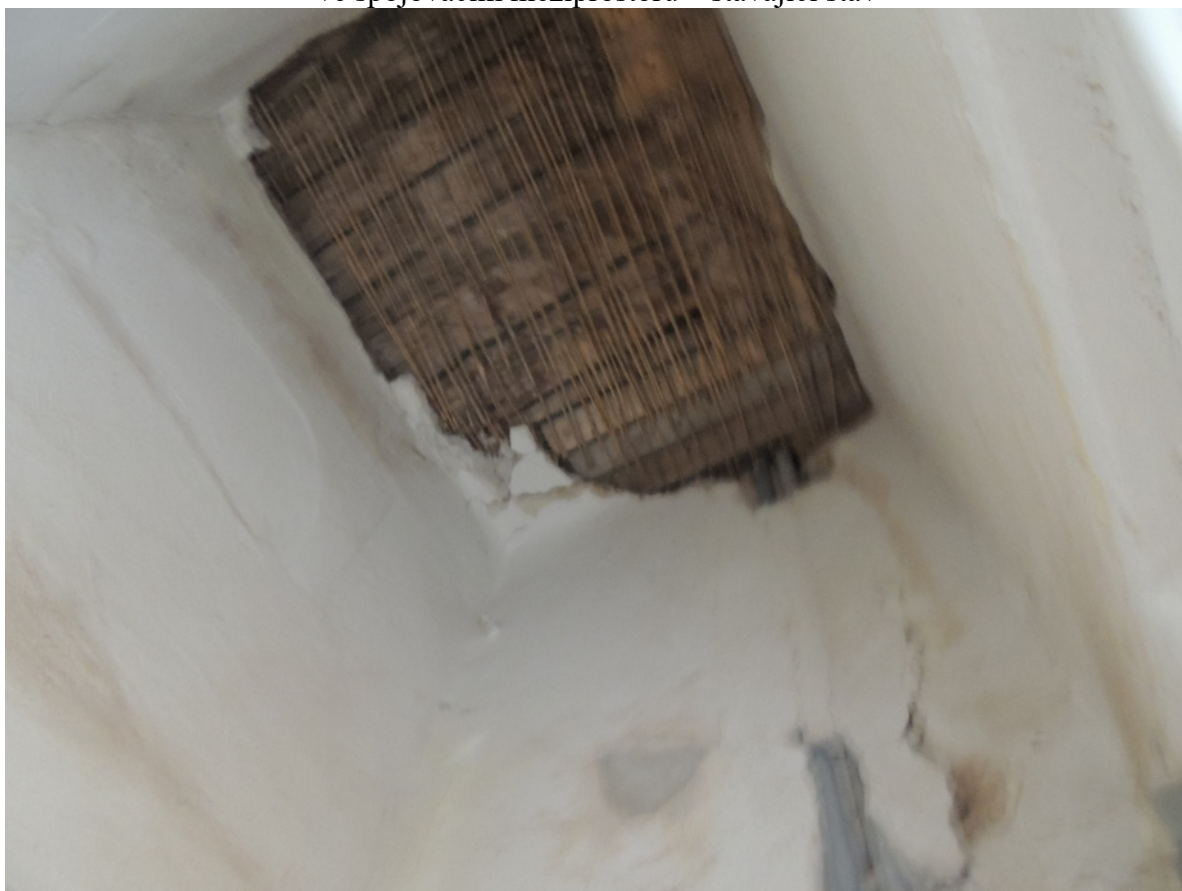
Panenské Břežany, horní zámek, koupelna v 1. patře, detail poškození omítek fabionového stropu ve spojovacím meziprostoru – stávající stav
