## **PANENSKÉ BŘEŽANY**

### **Horní zámek**

**Koupelna ve 2. patře budovy horního zámku  
(restaurování a rekonstrukce omítek a keramických  
obkladů stěn a podlahy)**

***ZPRÁVA Z RESTAURÁTORSKÉHO PRŮZKUMU A  
RESTAURÁTORSKÝ ZÁMĚR***

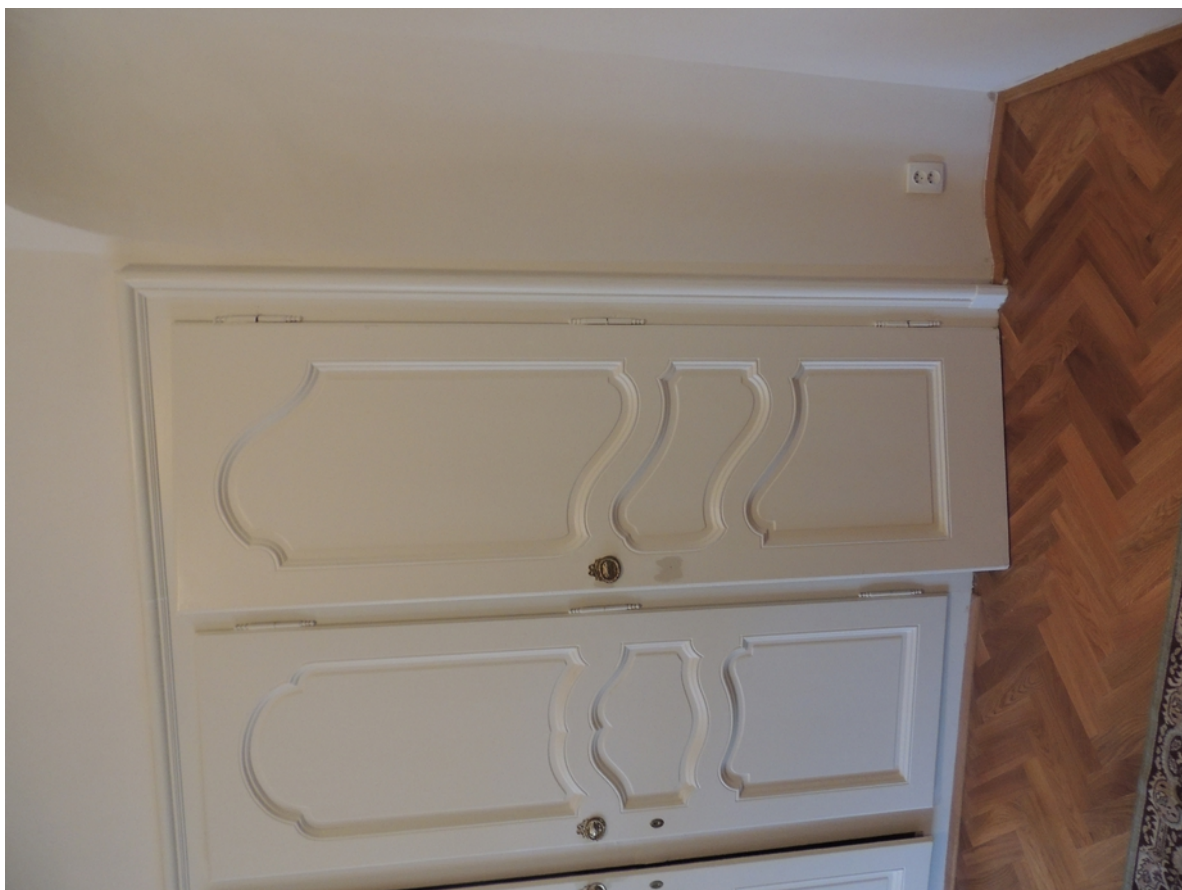
pohled na vstup do koupelny z vnější strany

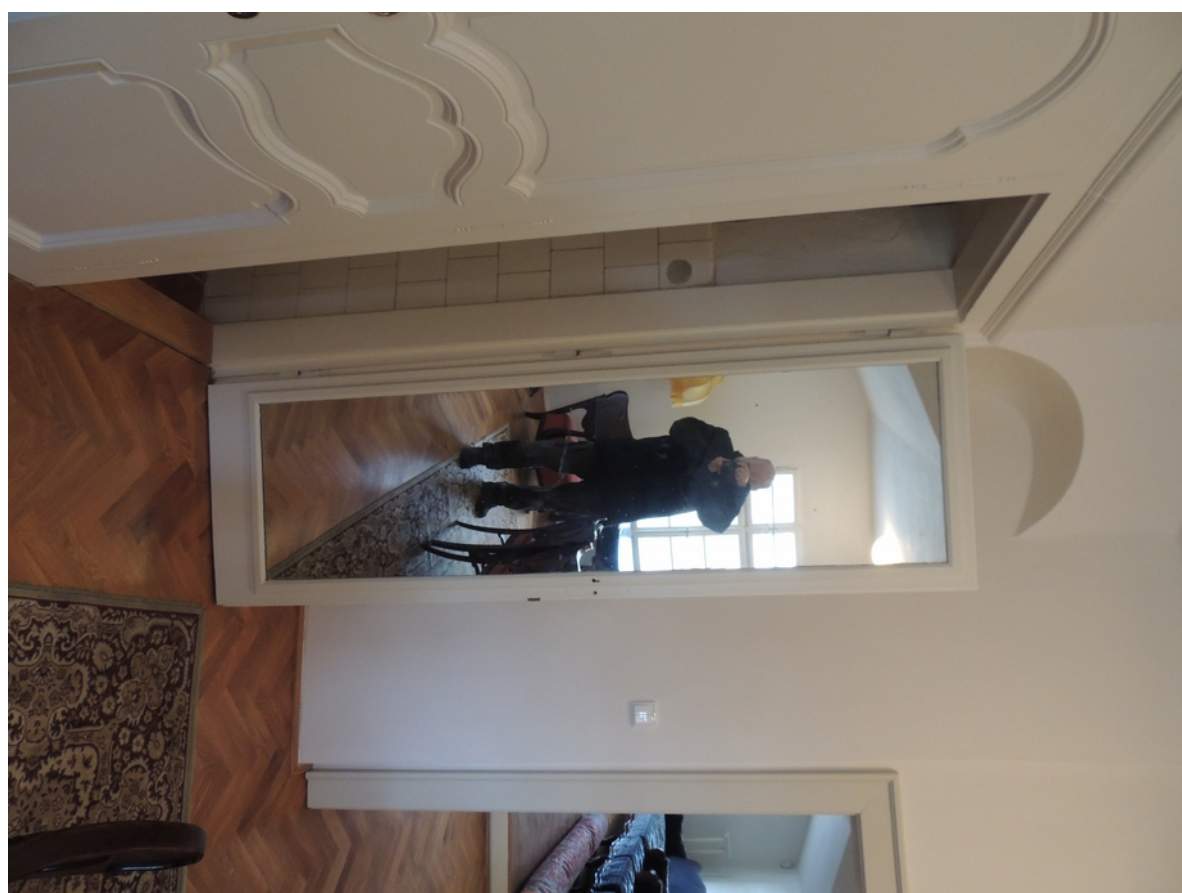
pohled na vstup do koupelny z vnitřní strany

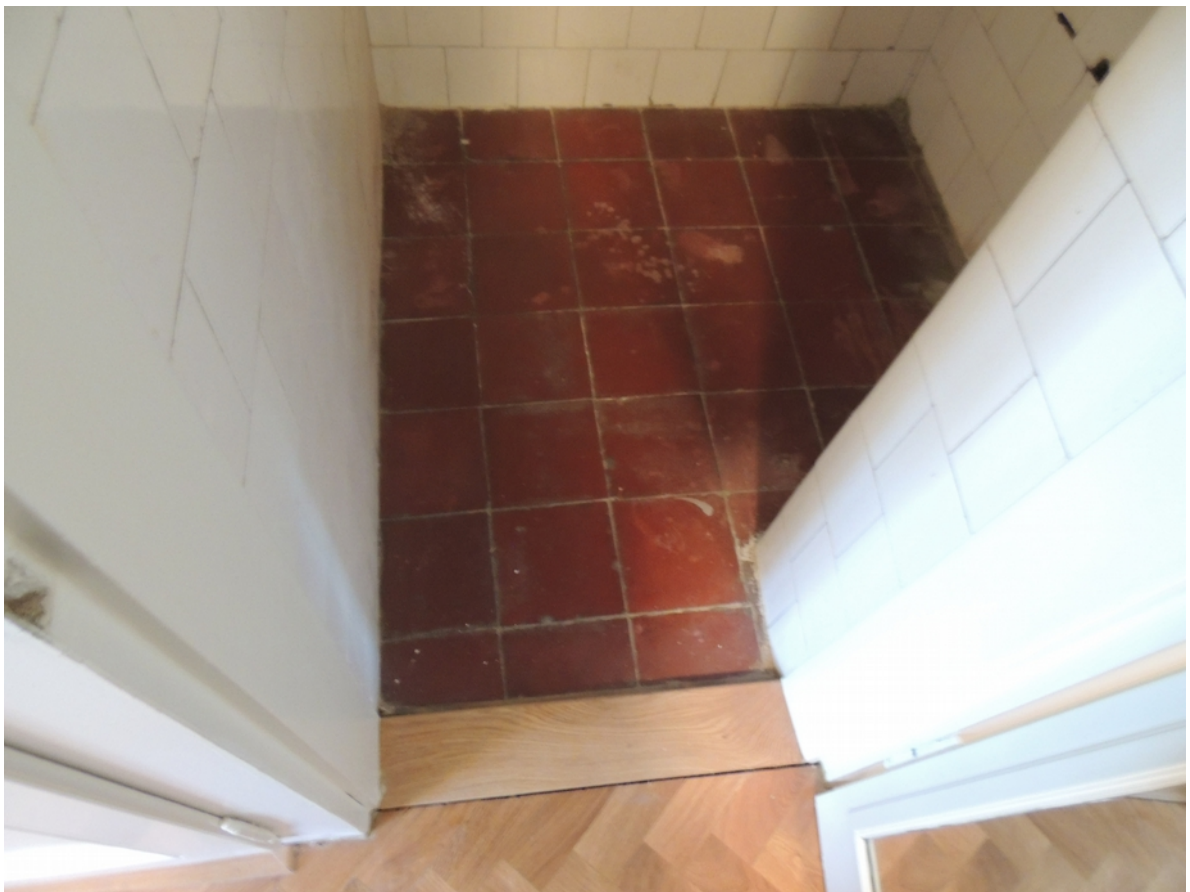
Dlažba na podlaze koupelny je silně znečištěná nejen prachovými depozity, ale také různými maltami a jinými obdobnými materiály. Znečištění se dotýká nejen samotných dlaždic, ale ve stejné míře také spárování. I tady se na hranách setkáme s řadou drobných mechanických poškození souvisejících s pochozím provozem v koupelně. Ošlapem a častým mechanickým namáháním také došlo k poškození svrchní slinuté vrstvy dlaždic, díky čemuž se povrchové nečistoty dostaly hlouběji do struktury samotného keramického střepu dlaždice.

pohled na podlahu koupelny – celkový pohled

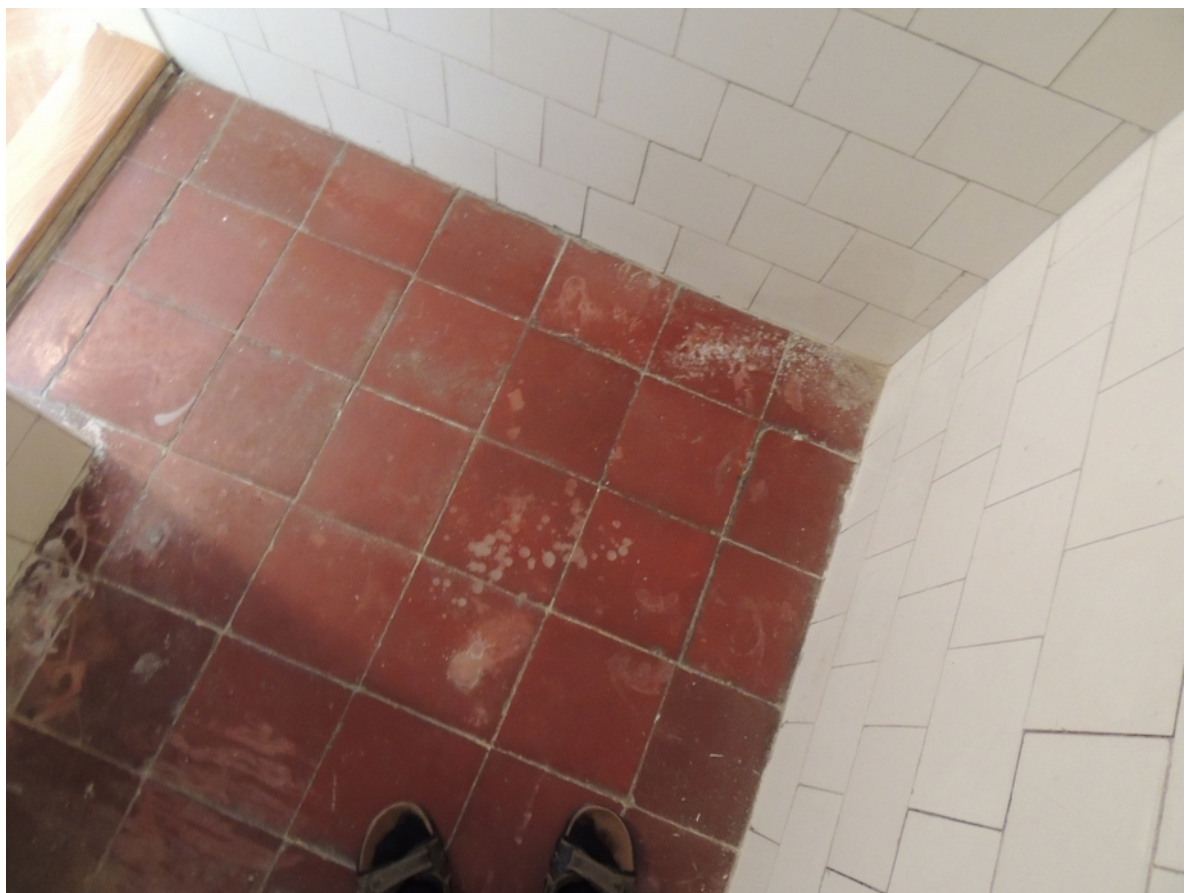
pohled na podlahu koupelny – celkový pohled

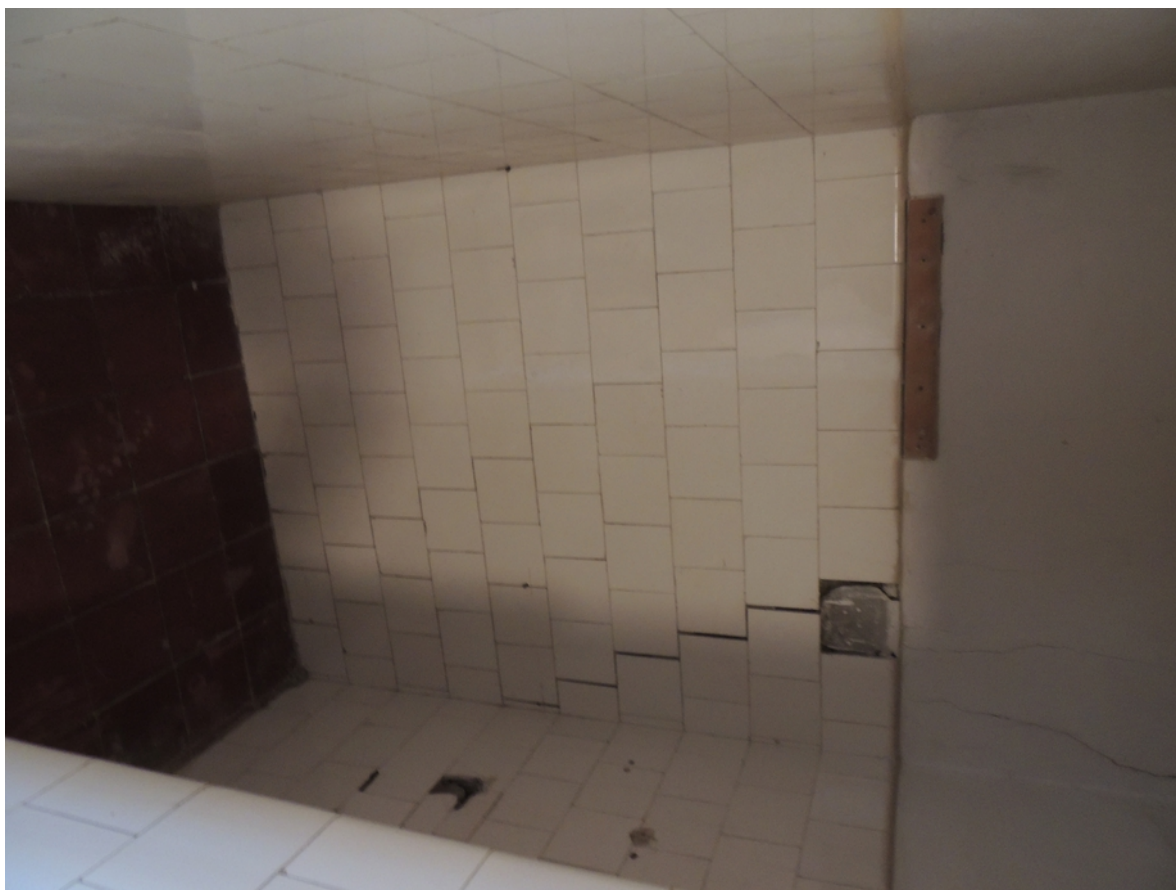
Někdejší koupelna pro hosty se do dnešní doby dochovalo jako torzo. Stěnami i stropem probíhají navíc trhliny, které souvisejí nejspíš s určitými pohyby stavby v minulosti. Tyto trhliny procházejí nejen omítkami, ale také obložením stěny, která se nachází proti vstupu do koupelny. Zde trhlina svým průběhem schodovitě sleduje spárování mezi dlaždicemi. V těchto místech jsou také dlaždice uvolněné a zčásti odtržené od kladečského lože. Kromě toho se na dlaždicích tu a tam objevují mechanická poškození související s instalací vodovodního potrubí a dalších prvků v minulosti. Rozsah těchto poškození zaznamenává přiložená grafická dokumentace.

pohled na obklad stěny proti vstupu do koupelny – celkový pohled

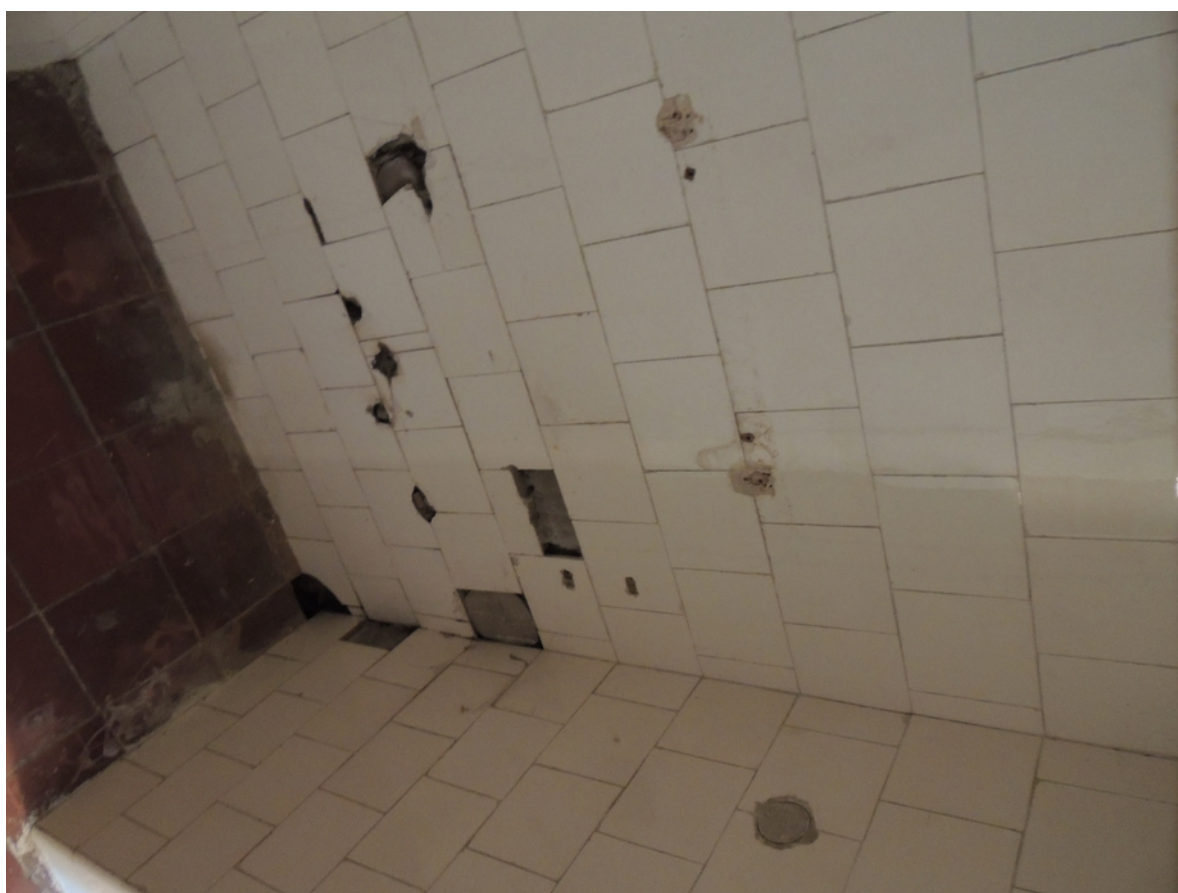
pohled na obklad stěny vpravo od vstupu do koupelny – celkový pohled

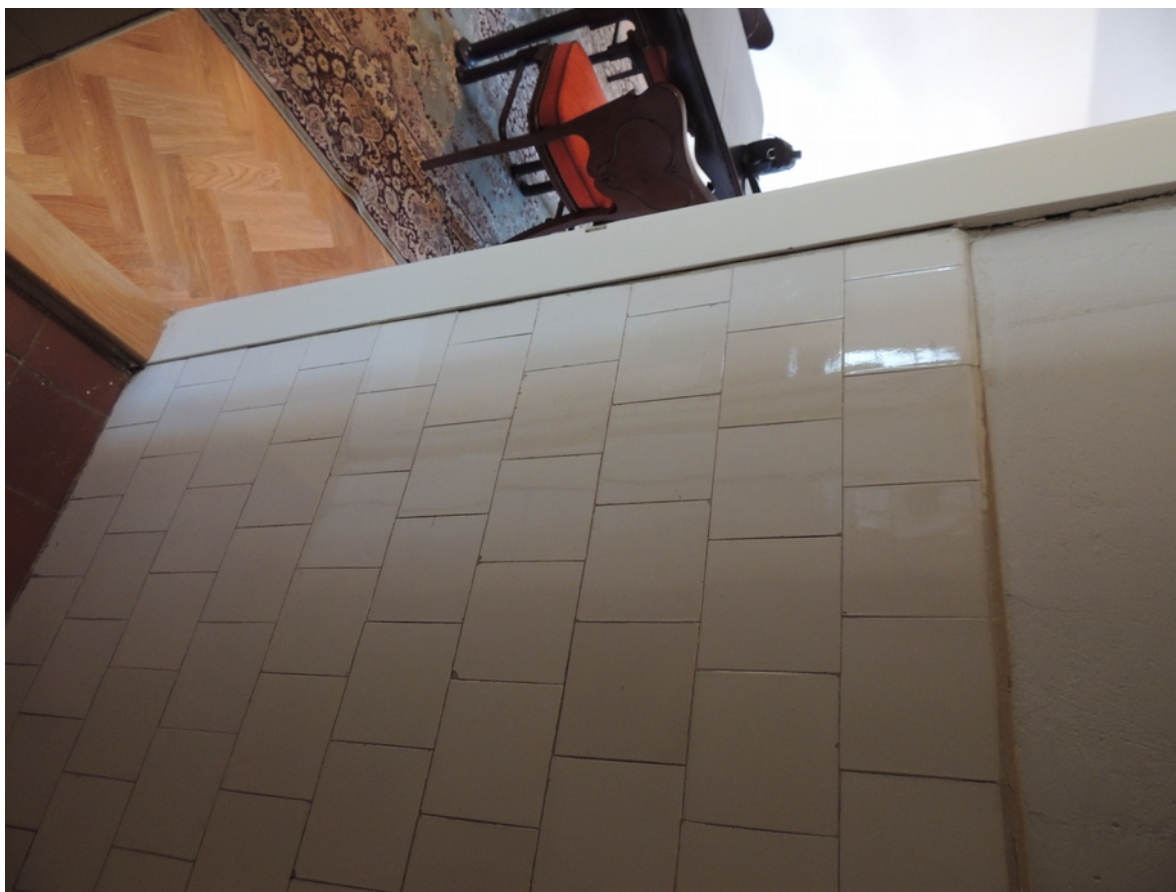
pohled na obklad stěny vlevo od vstupu do koupelny – celkový pohled

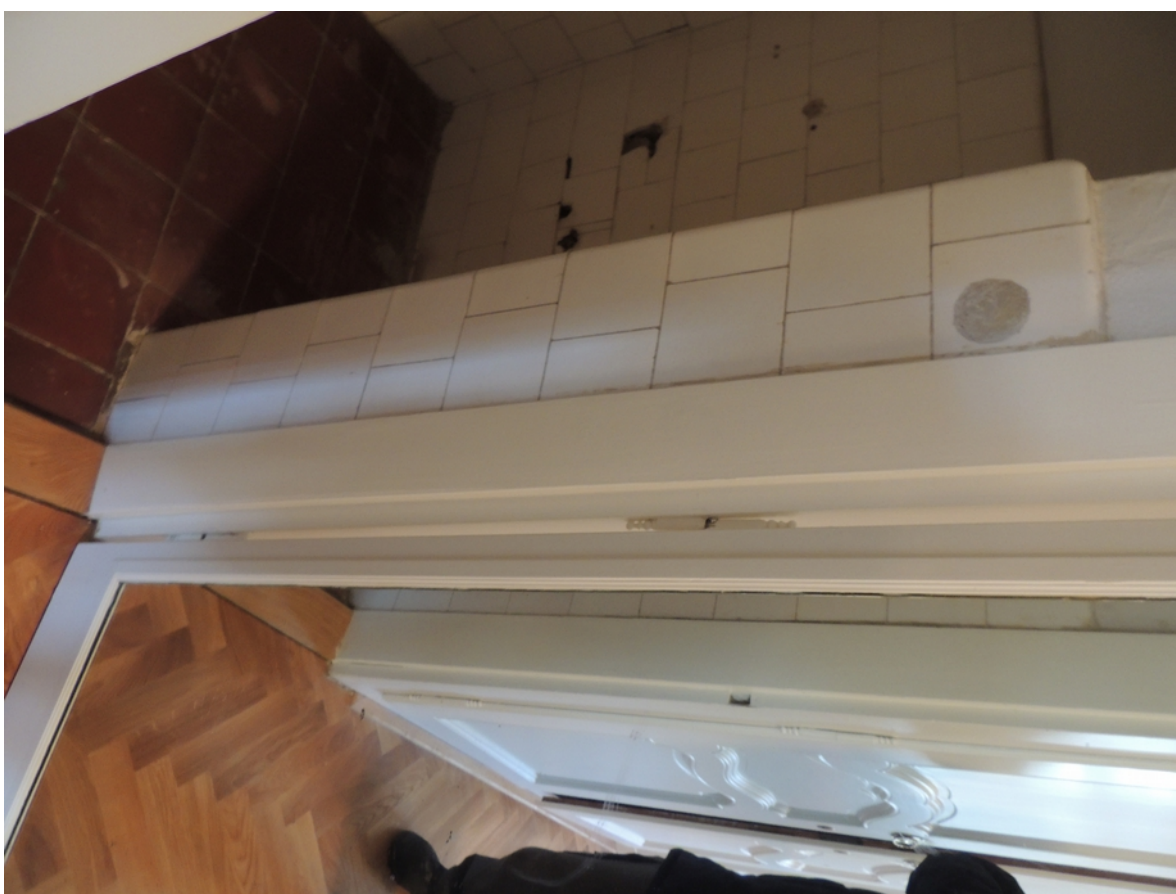
pohled na obklad stěny vpravo od vstupu do koupelny u zárubně – celkový pohled

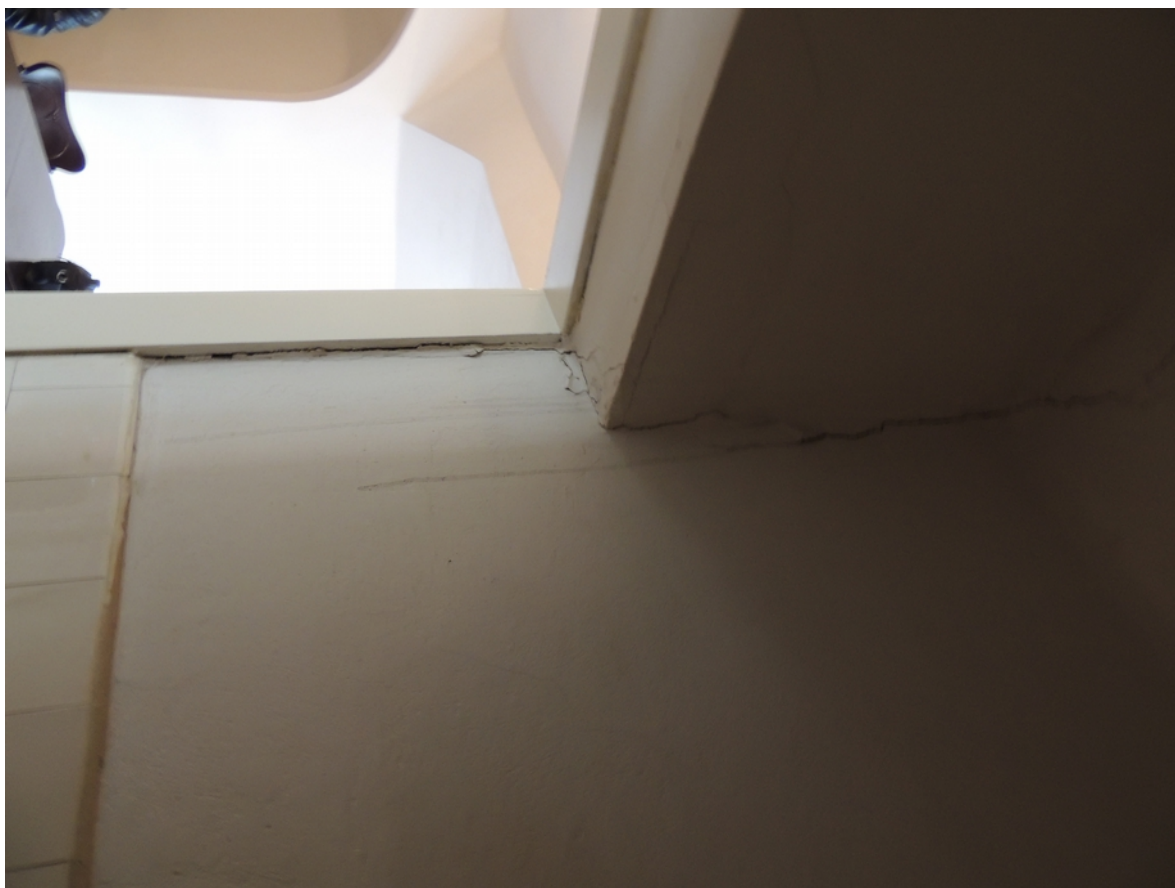
pohled na úsek stěny vlevo od vstupu do koupelny – celkový pohled

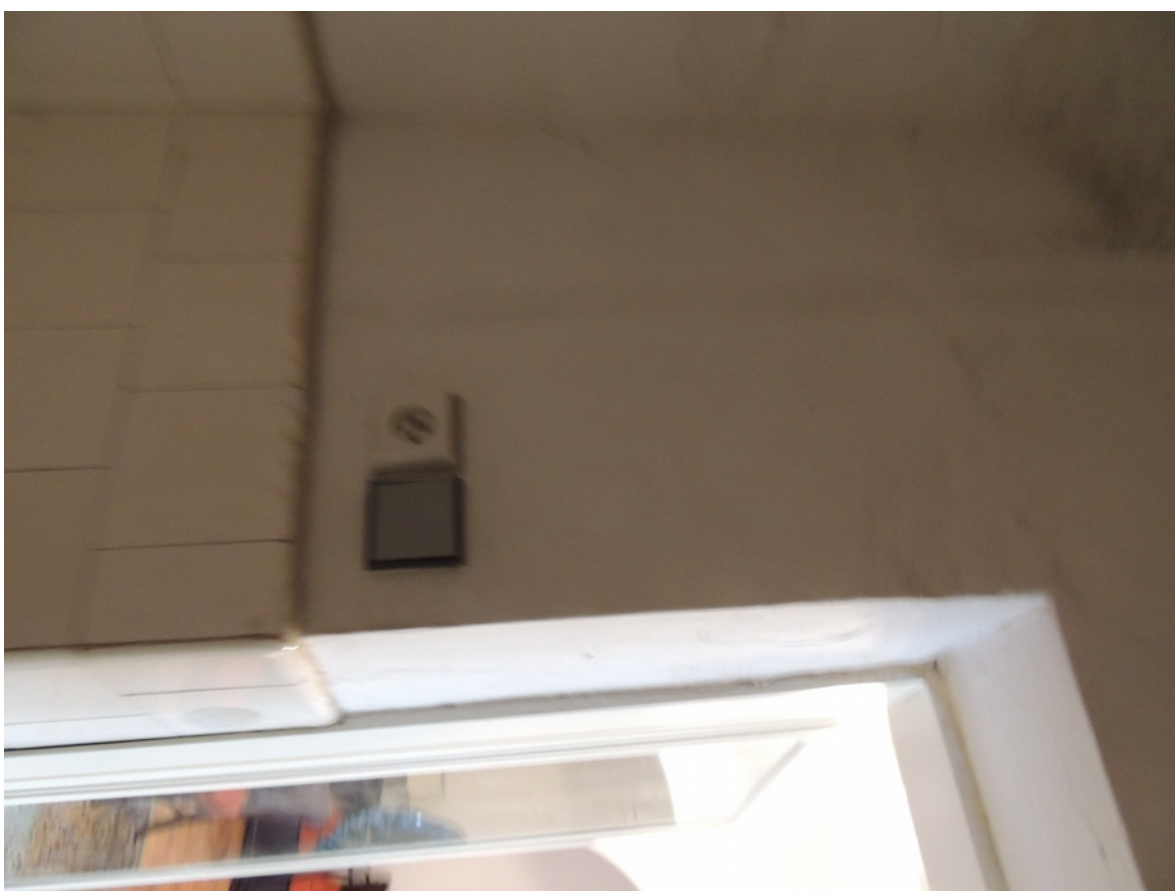
pohled na úsek stěny vpravo od vstupu do koupelny – celkový pohled

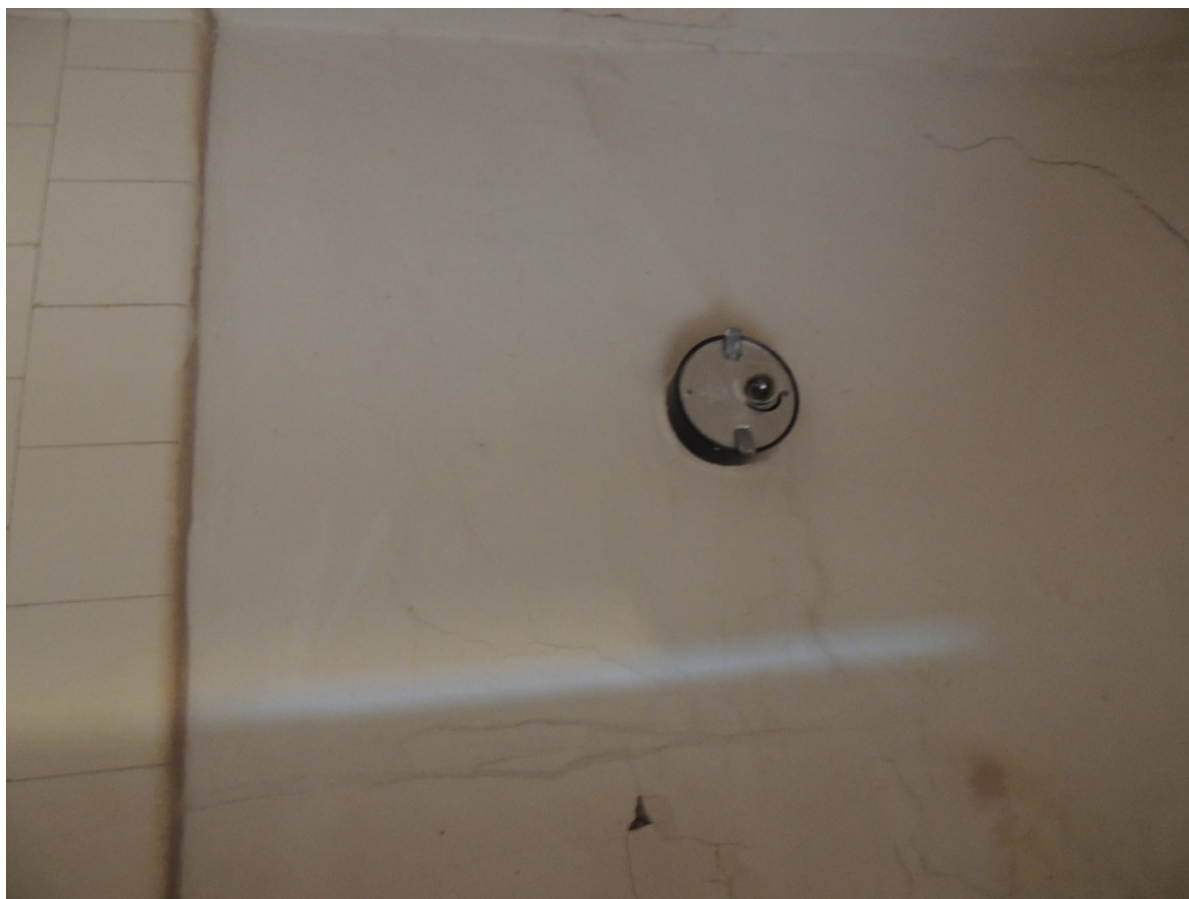
pohled na úsek stěny vpravo od vstupu do koupelny – celkový pohled

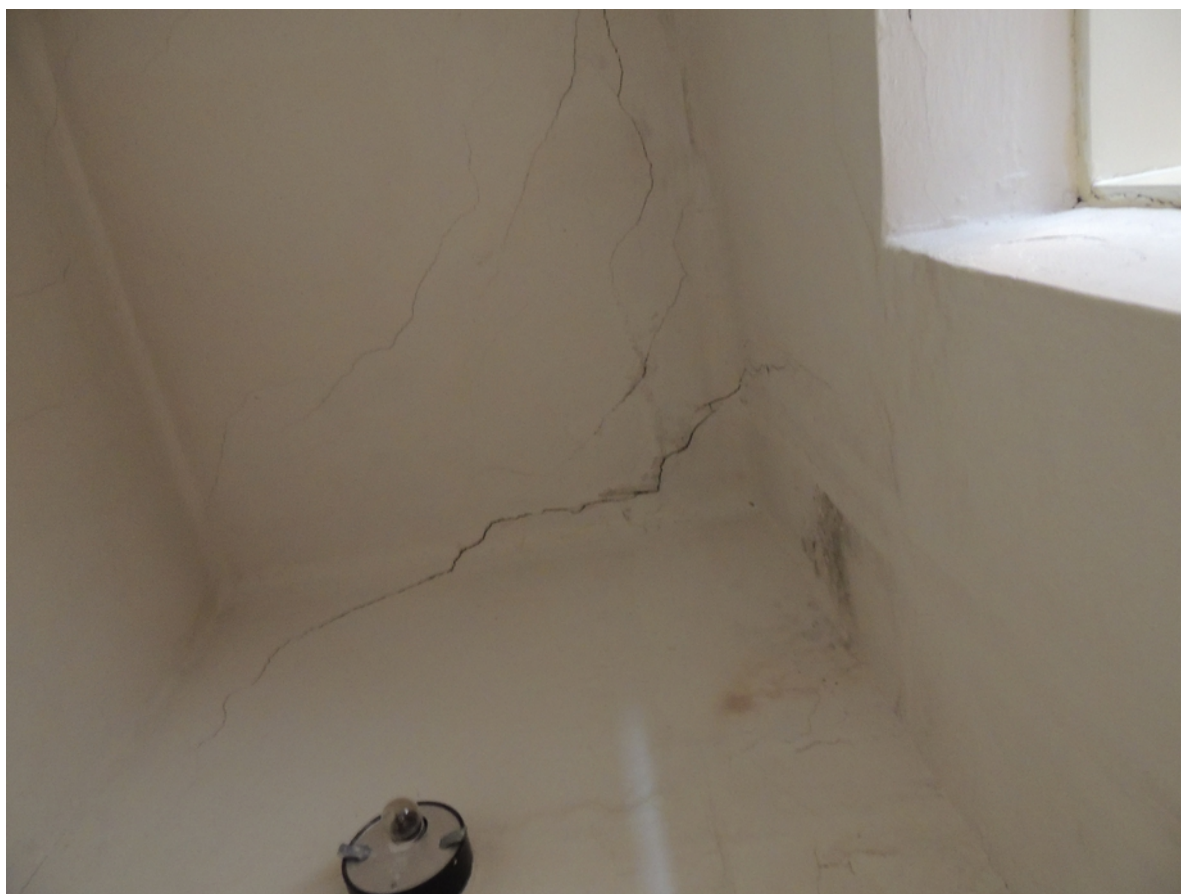
pohled na úseky stěny navazující na strop koupelny – celkový pohled

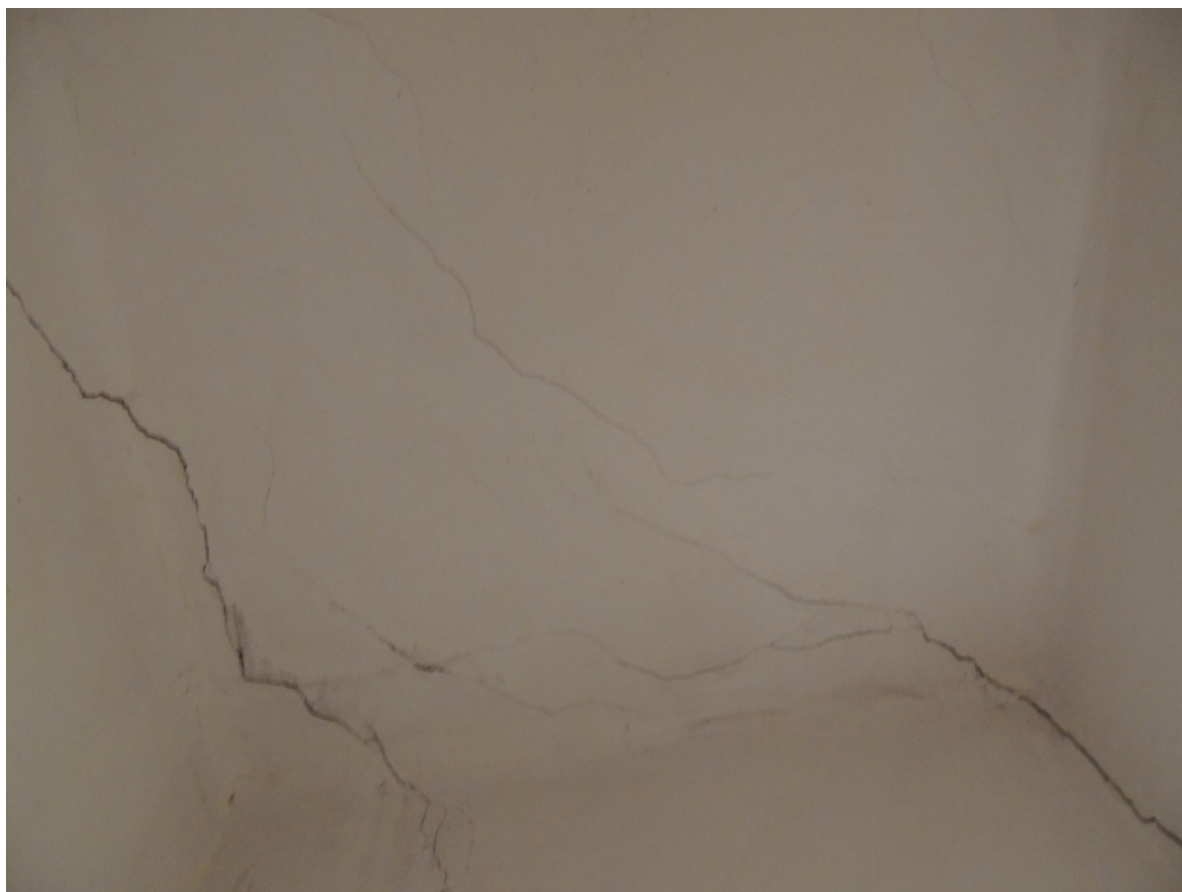
Jinak omítky samotné jsou silně povrchově znečištěné, svrchní nátěr se spráskává a šupinkovává. Díky trhlinám došlo také v případě stropní konstrukce k částečnému odtržení omítkových vrstev od rákosníků a vypadnutí drobnějších objemů této povrchové úpravy.

pohled na omítky na stropě koupelny – celkový pohled

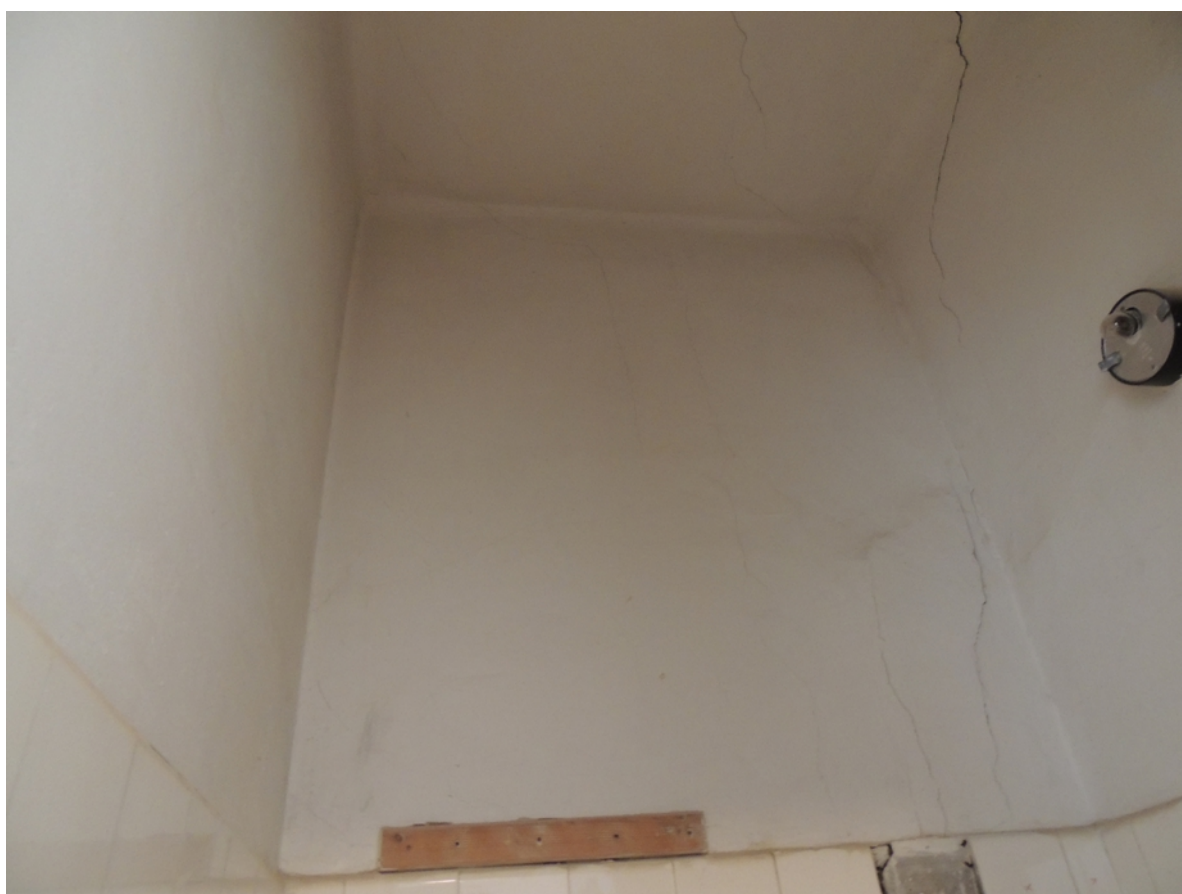
pohled na úsek stěny proti od vstupu do koupelny – celkový pohled

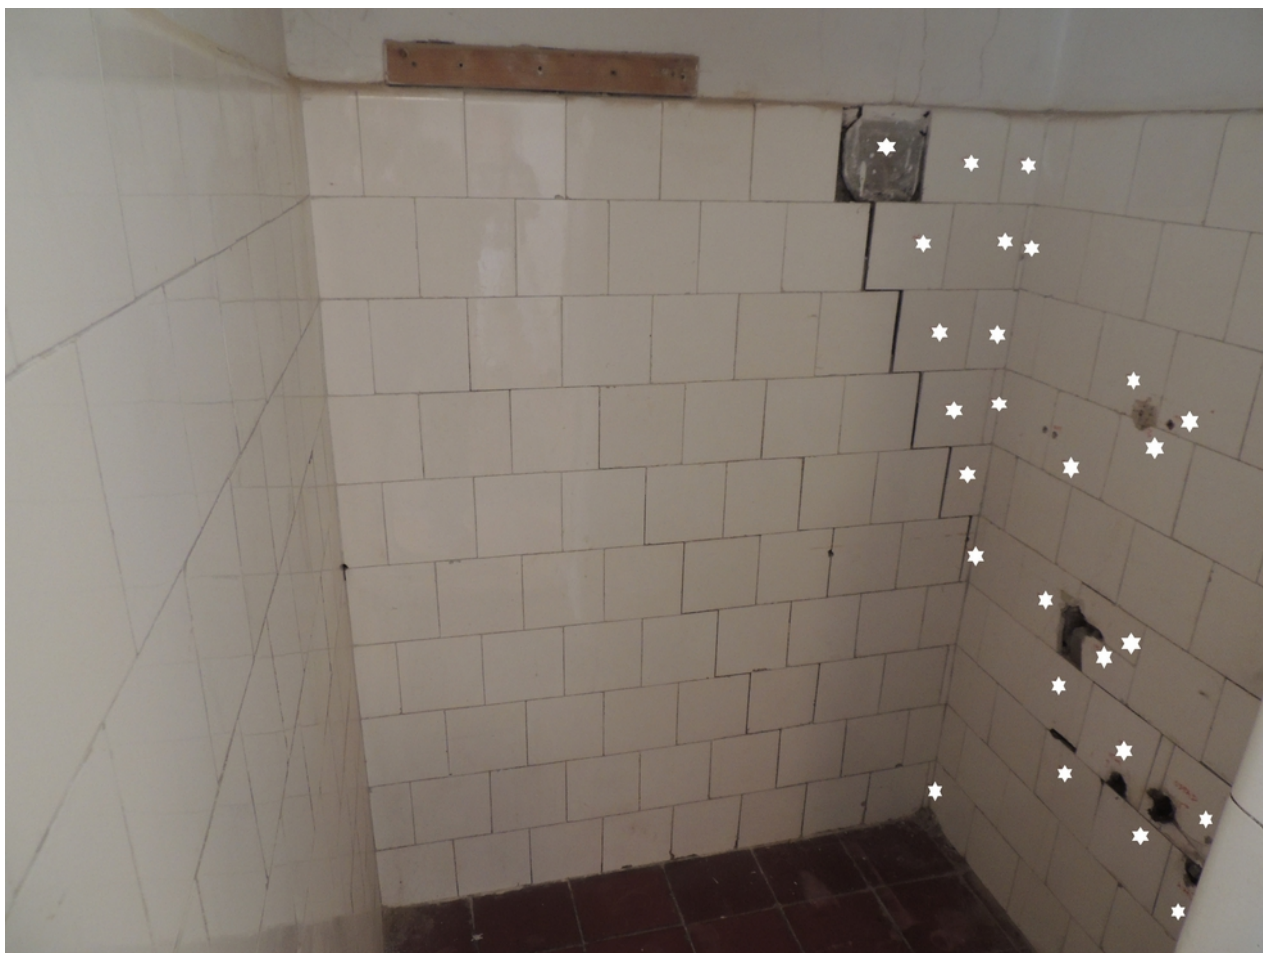
dlaždice označené hvězdou jsou určeny k výměně

2. lokální dočištění s užitím teplé vody, smáčedel a nízkotlaké páry
3. sejmutí destruovaných a uvolněných dlaždic
4. injektáž trhliny v úseku stěny s obkladem prostředkem Vapo-Injekt
5. osazení chybějících dlaždic a přeosazení uvolněných dlaždic
6. injektáže trhlín ve spárování roztokem Paraloidu B 72 dopovaným plnivem siloxid probarveným ve hmotě světlostálými pigmenty fy Bayerffox
7. provedení drobných rekonstrukčních doplňků materiálem na minerální bázi s přidáním akrylátové disperze a probarveným ve hmotě pomocí světlostálých minerálních pigmentů fy Bayerffox
8. technologická pauza pro stabilizaci modelačních doplňků
9. vícevrstevná lokální barevná retuš injektovaných míst a modelačních doplňků pomocí minerálních pigmentů fy Bayerffox rozpuštěných v 3-5% roztoku prostředku na akrylátové bázi Paraloid B 72 s povrchovým zaleštěním
