Odborný posudek

výskytu zvláště chráněných druhů

rorýs obecný (*Apus apus*) a netopýři (Chiroptera)

v objektu SOUp Jílové, Šenflukova č. p. 220,

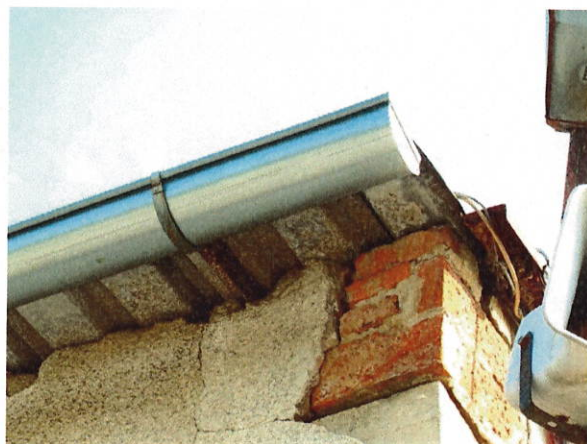
- Podstřeší sedlové střechy je odvětráváno na obou průčelích otvory v šablonách. Viz 3. Fotodokumentace, foto č. 8 – 9, 12 - 13.
- Pultová střecha přístavku na severovýchodním průčelí je pevně spojena se zdivem. Mezi konstrukcí střechy a atikou není vytvořena žádná štěrbina ani polodutiny. Viz 3. Fotodokumentace, foto č. 17. Přesahy střechy jsou opatřeny dřevěným podbitím. Viz 3. Fotodokumentace, foto č. 18 - 19. Pultovou střechu kryje falcovaný plech. Poškození střešní krytiny nebyla zjištěna. Viz 3. Fotodokumentace, foto č. 17.

č. 8 – 9 Detaily spojení sedlové střechy se zdivem atiky na průčelích

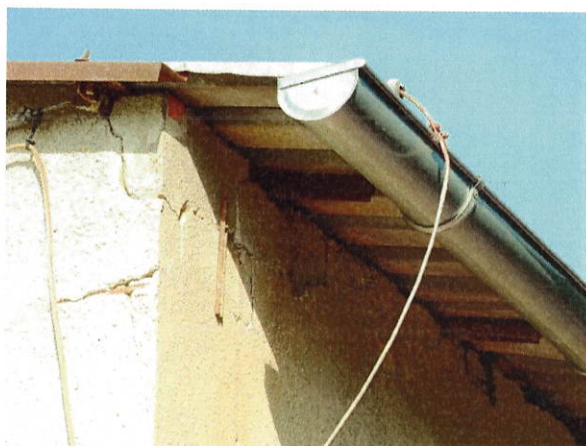
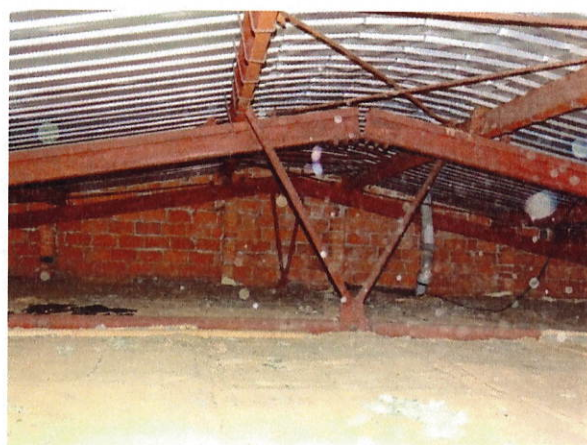
- V první fázi průzkumu byla provedena detailní kontrola **střešního pláště a podstřeší** objektu. Viz 3. Fotodokumentace, foto č. 8 – 11, 17 - 19. Sedlová střecha má železnou vazníkovou konstrukci a je krytá plechovými šablonami. Viz 3. Fotodokumentace, foto č. 8, 10 - 11. Střešní krytina je bez větších závad. Střešní plášť není na spodní straně opatřen žádnou další vrstvou. Viz 3. Fotodokumentace, foto č. 10 - 11.

č. 10 – 11 Pohledy do podstřeší

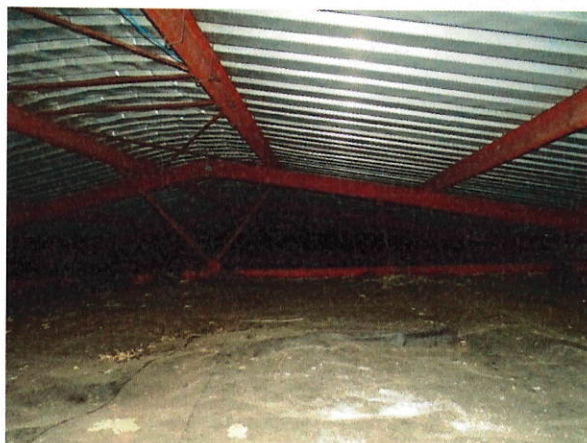
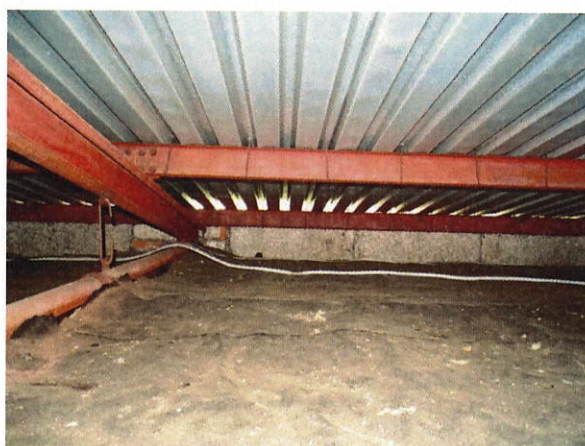
- Podstřeší sedlové střechy je na průčelích volně přístupné. Viz 3. Fotodokumentace, foto č. 12 - 13. Podlahu půdy pokrývá souvislá vrstva původního izolantu – skelné vaty. Viz 3. Fotodokumentace, foto č. 10 - 13. Na podlaze půdy byly na více místech zjištěny pobytové stopy (trus, zbytky kořisti) synantropní kuny skalní (*Martes foina*). Viz 3. Fotodokumentace, foto č. 14 - 16. Jiné pobytové stopy nebyly zjištěny.

č. 12 – 13 Detaily odvětrání sedlové střechy na průčelích

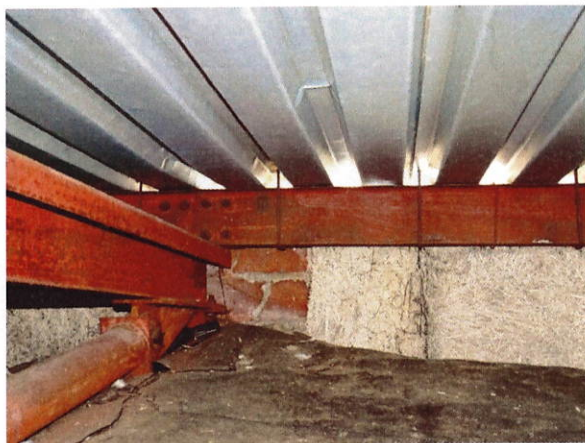
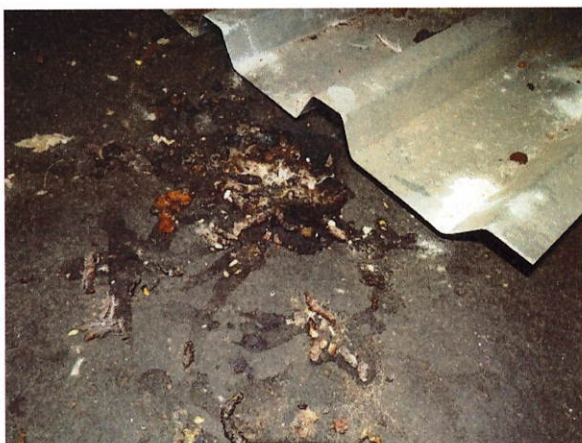
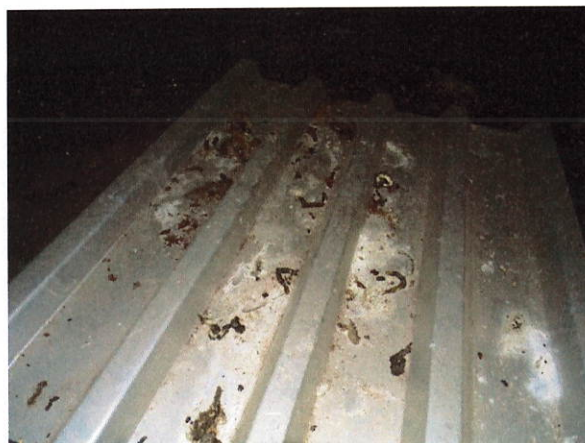
č. 14 – 16 Podstřeší, pobytové stopy kuny skalní na podlaze půdy

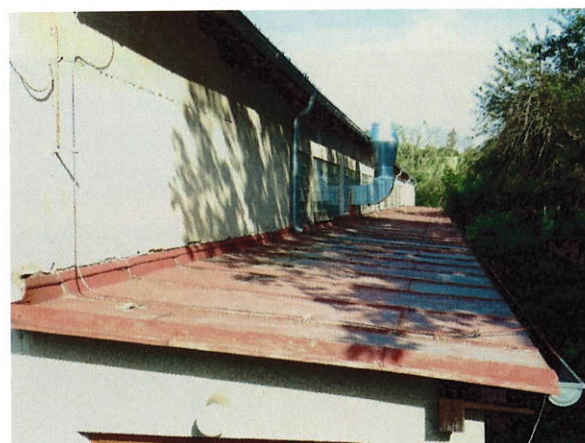
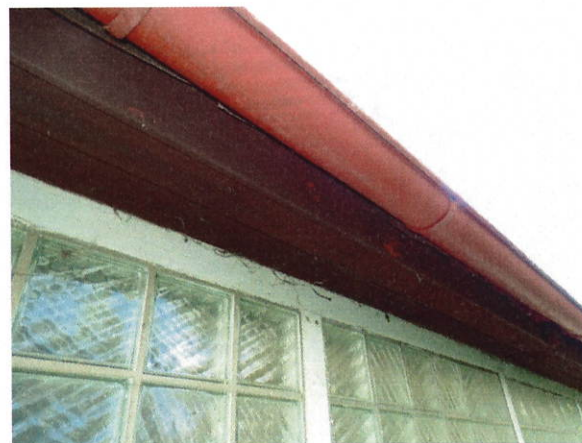
č. 18 – 19 Detaily dřevěného podbití střechy přístavku

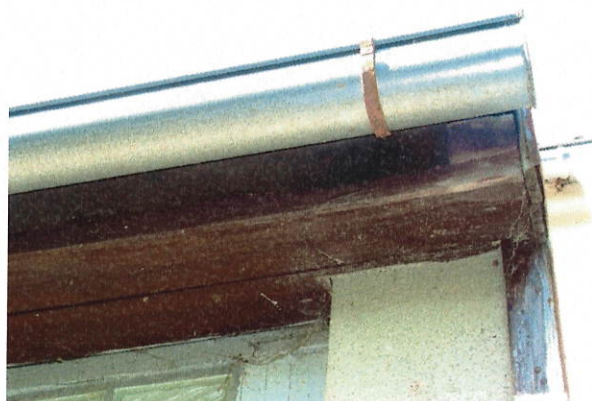
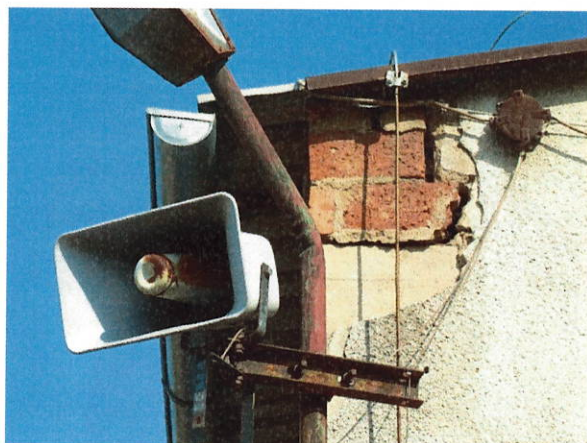
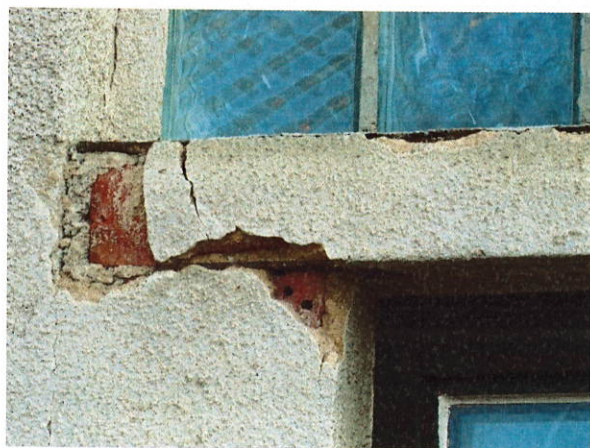
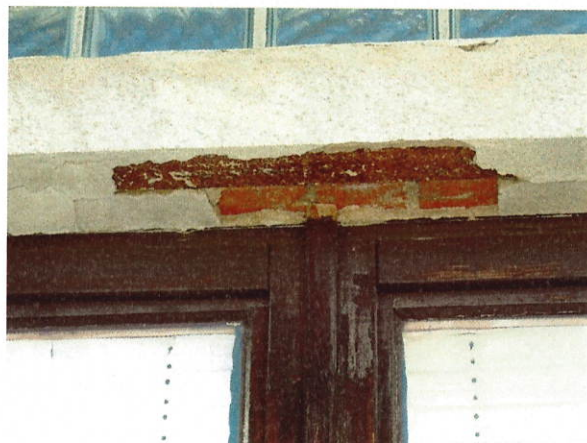
- Následně byla provedena kontrola **obvodového pláště** objektu. Obvodový plášť tvoří cihelné zdivo, které pokrývají omítky. Viz 3. Fotodokumentace, foto č. 1 - 7. Poškození fasád byla

zjištěna především v blízkosti okenních nik a v úrovni atiky. Viz 3. Fotodokumentace, foto č. 20 - 23. Poškození jsou však pouze povrchová a nezasahují hlouběji do zdiva.

č. 20 – 23 detaily poškození fasády v úrovni atiky
a okenních nik

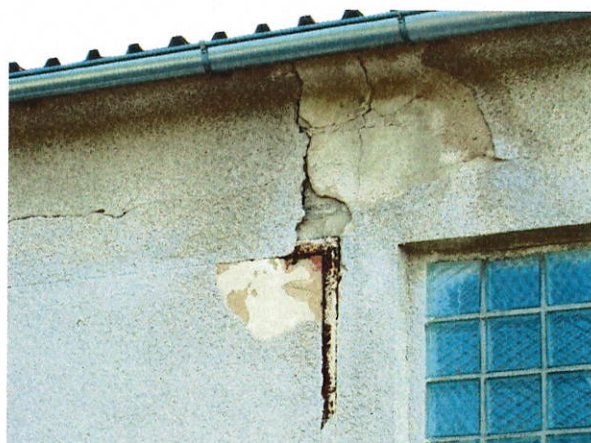
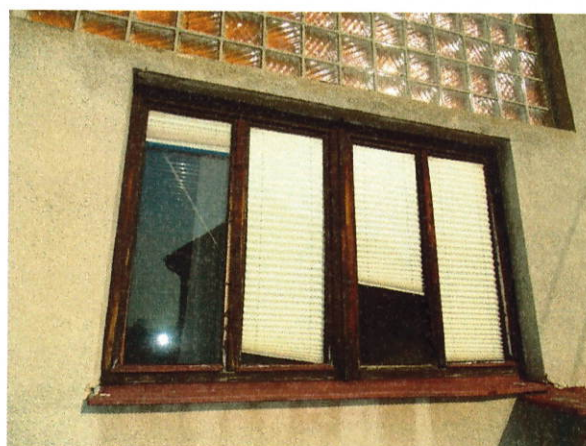
- Okna a okenní parapety jsou v dobrém stavu a jsou pevně spojeny se zdivem. Viz 3. Fotodokumentace, foto č. 21 - 25.
- Kromě oken se v obvodovém plášti obou budov nacházejí 3 ventilační otvory, odvětrávající interiéry. Ventilační otvory jsou na vnější straně opatřeny plně funkčními kovovými lamelovými kryty, které jsou pro synantropní živočichy nepřekonatelnou překážkou. Viz 3. Fotodokumentace, foto č. 26 - 28.
- **Pobytové stopy ZCHD rorýse obecného ani netopýrů nebyly v obvodovém plášti objektu zjištěny, pro jejich sídla zde nejsou vytvořeny vhodné podmínky.**

č. 24 – 25 Detaily oken a okenních parapetů

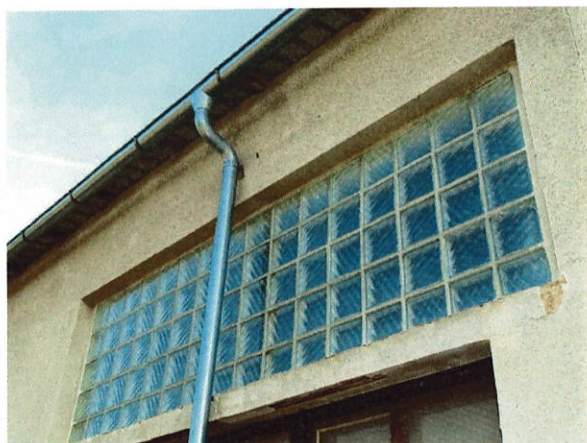
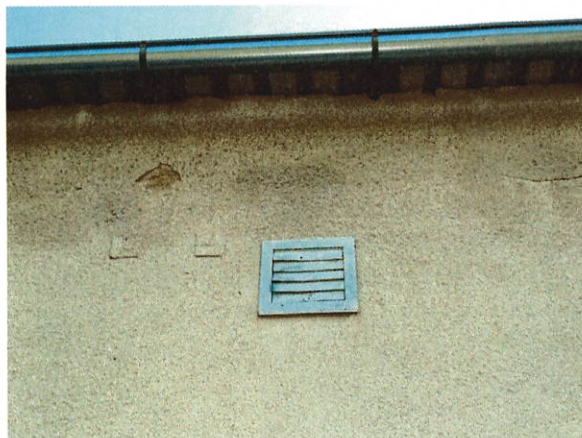
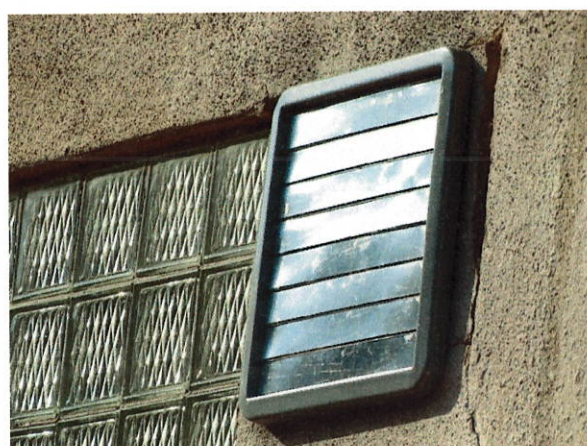
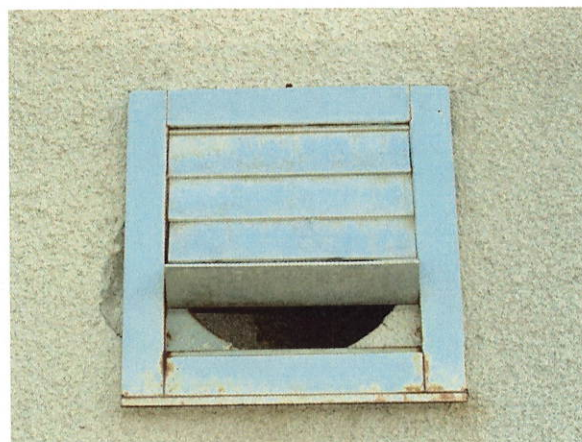
č. 26 – 28 Detaily VO v obvodovém plášti
