# **Most 6031-4**

Most přes silnici v obci Senohraby

## **HLAVNÍ PROHLÍDKA**

**Objekt: Most ev.č. 6031-4 (Most přes silnici v obci Senohraby)**

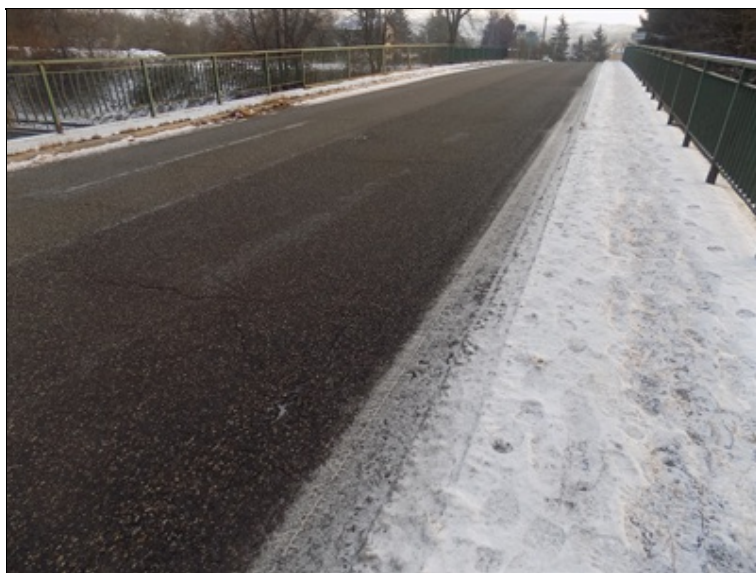
- [3.1] 3.1 Vozovka Kryt vozovky je silně porušený příčnými i podélnými trhlinami. Zejména nad opěrami jsou četné příčné trhliny až sítě trhlím, místy opravováno. Nad opěrou OP4 je počínající výtlupek v provedené vysprávce krytu. Vozovka je nadvýšená.

Vozovka na mostě - opakovaně příčné trhliny, podélná u obrubníku

| [6] | 3.1 | Vozovka | Utěsnit všechny trhliny ve vozovce a chodnících a současně vyčištěné spáry. |

| [9] | 3.1 | Vozovka | Provést výměnu mostního svršku vč. výměny izolace a záchytného systému. |

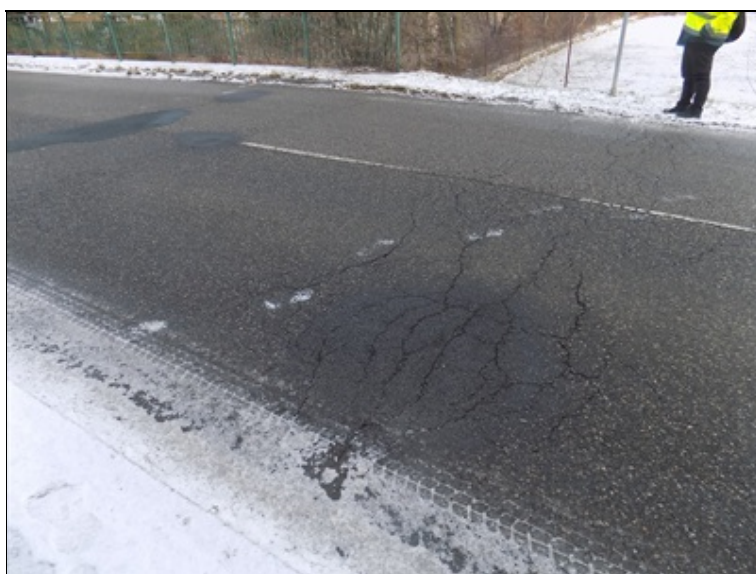
Trhliny ve vozovce za opěrou OP4, příčné trhliny a počínající výtluk ve vysprávce nad opěrou OP4

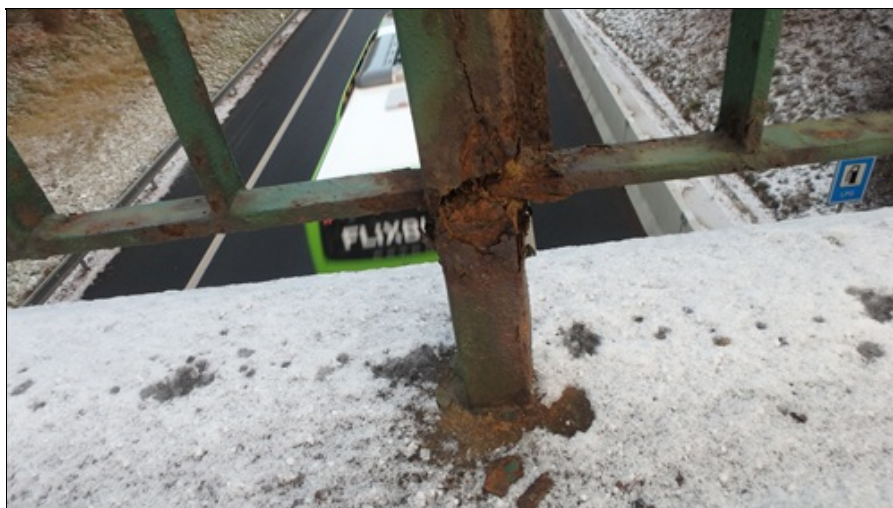
- [4.1] 4.2 Zábradlí Zábradlí nebezpečně koroduje. Na několika místech jsou přezlé prvky zábradlí (např. pravé horní madlo nebo sloupky v patních částech). Na levé straně jsou některá zábradelní pole již vyměněna, výplň u těchto polí dosahuje až k římsám, kde se hromadí nečistoty. Na levé straně cca ve 2/3 délky mostu je zábradlí mírně zdeformováno po nárazu vozidla. Ochranný nátěr se loupe. I bez ohledu na výčet závad je zachytný systém nedostatečný, most se nachází v extravilánu, odrazný obrubník je nedostatečné výšky.
- [4.2] 4.6 Území pod mostem a přístupové cesty V příkopu u pilíře P3 je za betonovými svodidly dolní komunikace pohozeno množství prořezaných dřevin. Dtto ve svahu u levého křídla opěry OP1.
- [4.3] 4.7 Cizí zařízení na mostě Chránička a nosné prvky potrubí korodují. Chránička je místy rozpojená.

Zkorodovaný sloupek zábradlí a  
dolní madlo výplně

| [4] | 4.2 | Zábradlí | <b>Z důvodu nedostatečného záchytného systému a zejména havarijního stavu zábradlí osadit až do doby výměny mostního svršku provizorní betonová svodidla a omezit rychlost na mostě. Stávající zábradlí event.přípevnit k provizornímu betonovému svodidlu.</b> |

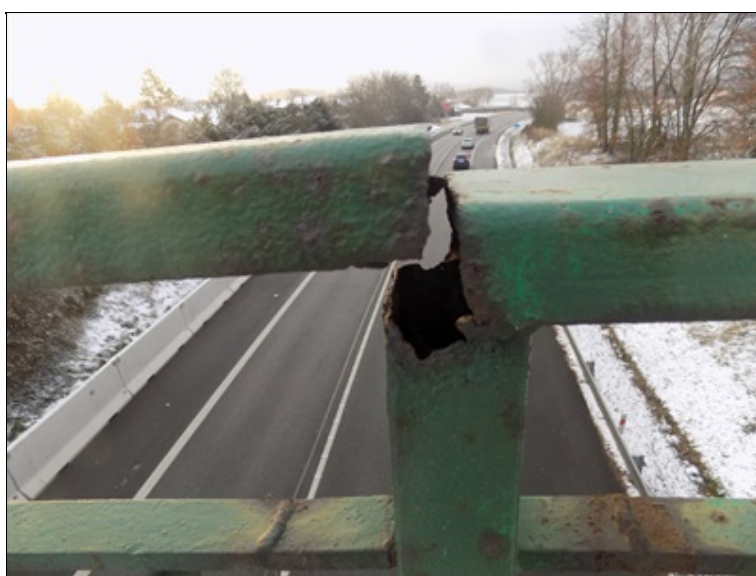
Překorodované horní madlo pravého zábradlí

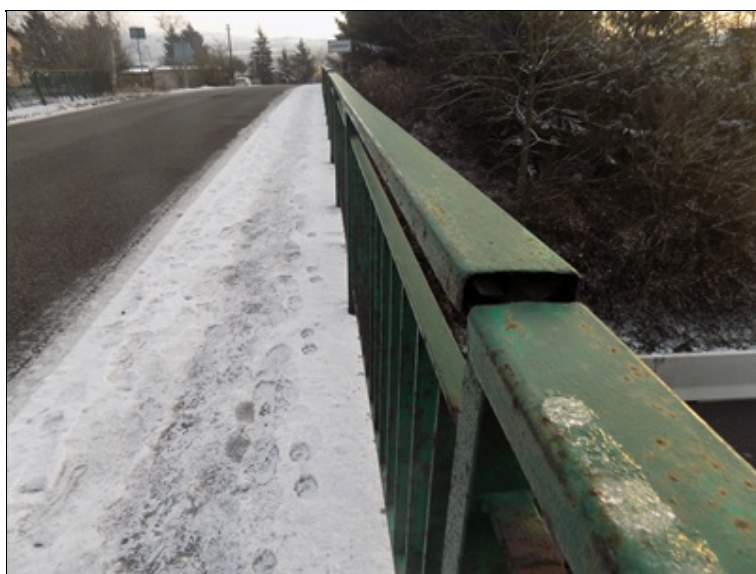
Rozpojené madlo ve dvou stycích za sebou.  
Zatím pevné

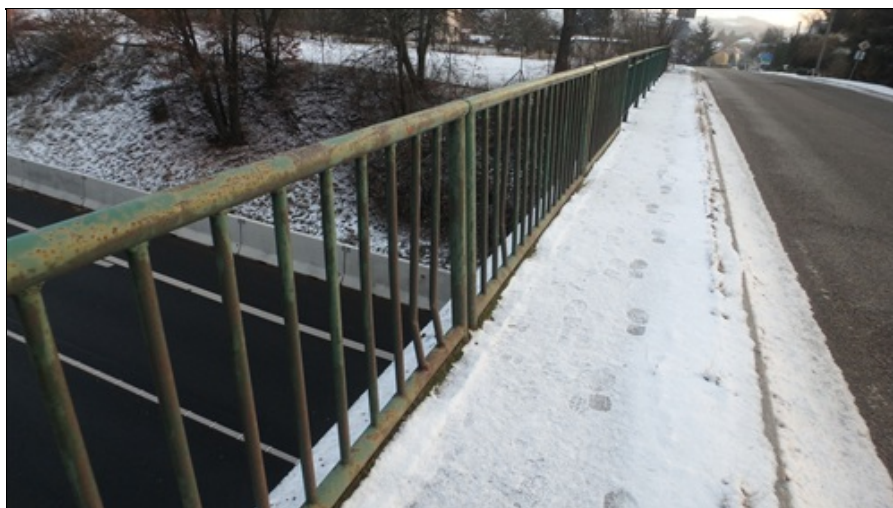
- [3.3] 3.3.1 Římsa Beton římsových prefabrikátů je povrchově narušený. Na horním líci jsou drobné nečistoty. V místě nahrazených původních polí zábradlí na levé římse se, vlivem malé mezery mezi spodním madlem zábradlí a římsou, drží nečistoty a mech.

Deformovaná část náhradního zábradlí na levé římse

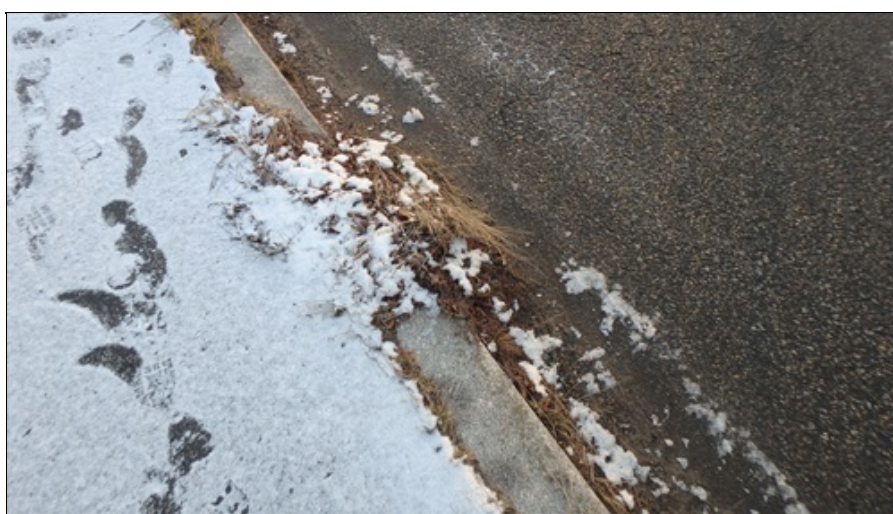
- [3.4] 3.5 Izolační systém mostovky Izolace je místy poškozená viz zatékání do nosné konstrukce.
- [3.5] 3.6 Odvodnění mostu Odvodňovače jsou zcela zanesené a zarostlé. Odvodňovací svody na pilíři 2 jsou poškozené resp. rozpadlé a na pilíři 3 zcela chybí. Voda volně stéká na krajní stojky pilířů.

Zanesený a zarostlý odvodňovač

| [3] | 3.6 | Odvodnění mostu | Opravit svody odvodnění a vyčistit odvodňovače od nečistot a vegetace. |

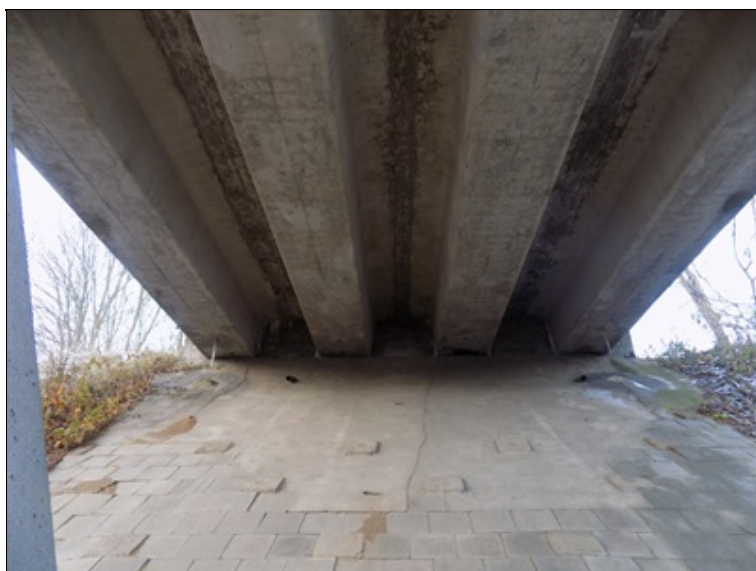
Opěra OP1, výluhy v koncovém příčniku

| [8] | 2.1 | Nosná konstrukce | Provést diagnostický průzkum nosné konstrukce a spodní stavby, na základě jeho výsledků připravit celkovou rekonstrukci mostu, včetně výměny mostního svršku, izolace a záchytného systému. Následně provést sanaci nosné konstrukce a spodní stavby. |

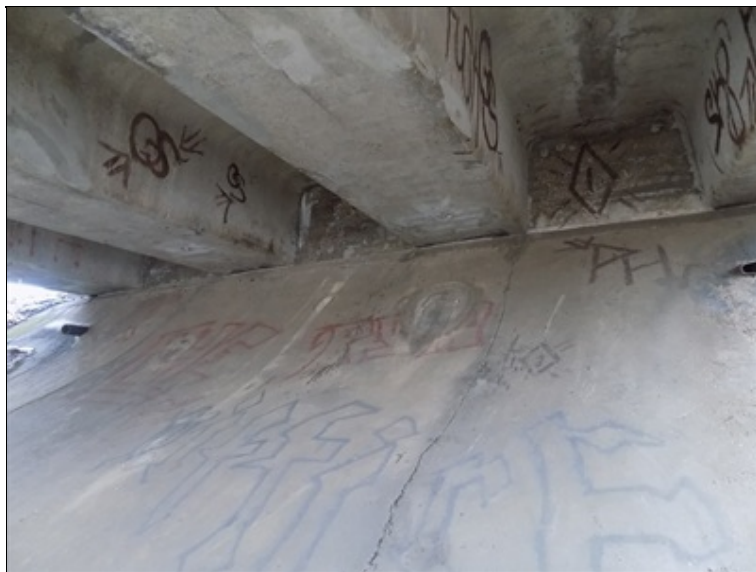
| [2.1] | 2.1 Nosná konstrukce | Na spodním líci nosné konstrukce jsou patrné průsaky - ve spárách mezi nosníky a dobetobávkou, mezi nosníky a nadpodporovými příčnicí. Zatéká v místech odvodňovacích otvorů v nosnících a kolem svodů odvodnění. V konstrukci je i přes odvrtání dutin místy zadržována voda. Místy se prokresluje korodující výztuž. Beton koncových příčnic a dobetonávek mezi nosníky je narušený. Pod římsami výrazně zatéká s výluhy pojiva na boky krajních nosníků. |

Koncový příčník nad opěrou OP4, průsaky, narušený beton

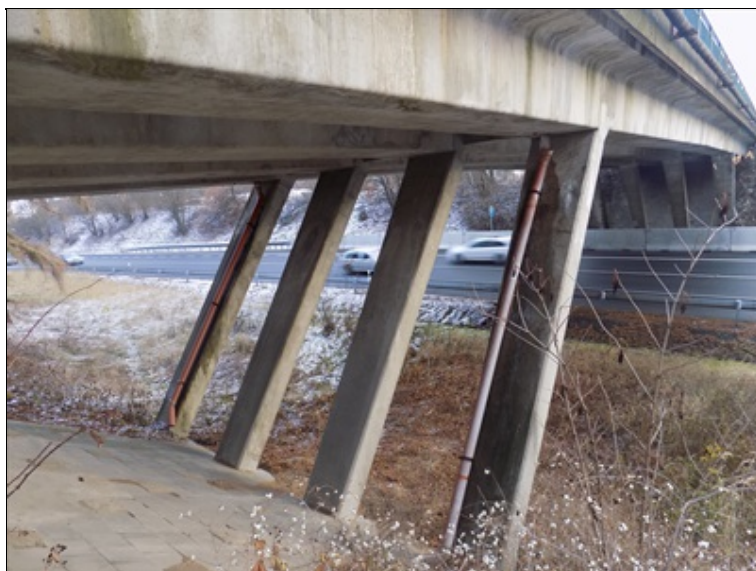
| [1.3] | 1.2 Mostní podpěry a křídla / Pilíře | Zejména na krajních stojkách pilířů odstřeluje krycí vrstva betonu nad korodující výztuží. V hranách krajních stojek jsou trhliny. Na bocích dřívků jsou v pod vetknutím do nosné konstrukce výluhy po zatékání. V místě poškozených svodů odvodnění aktivně zatéká na stojky pilířů. |

Pilíř P2, rozpojené svody odvodnění, zatékání na krajní stojky

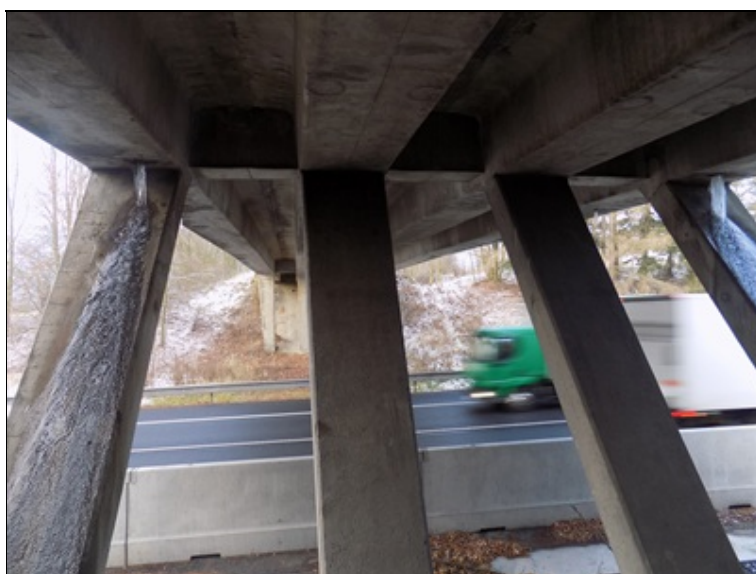
Chybějící svody odvodnění na pilíři P3

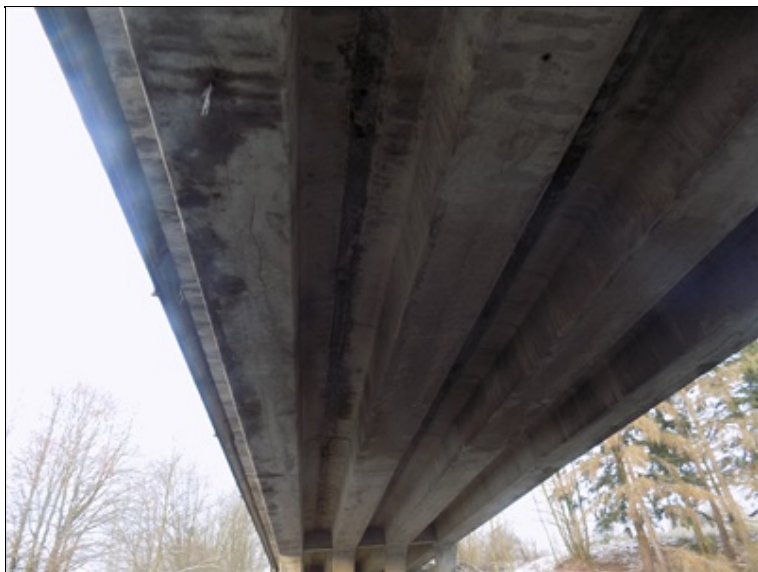
Pole 2 od pilíře P3, průsaky, voda v krajním nosníku

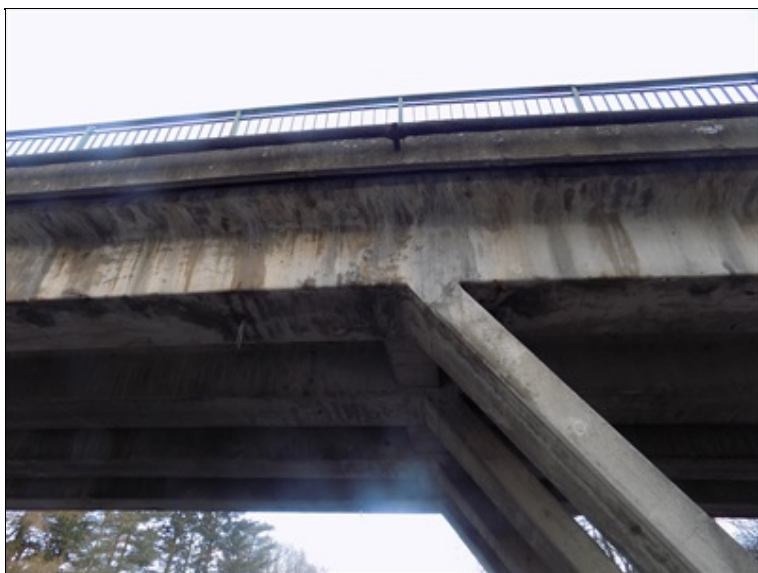
Zatékání pod římsou na bok nosné konstrukce

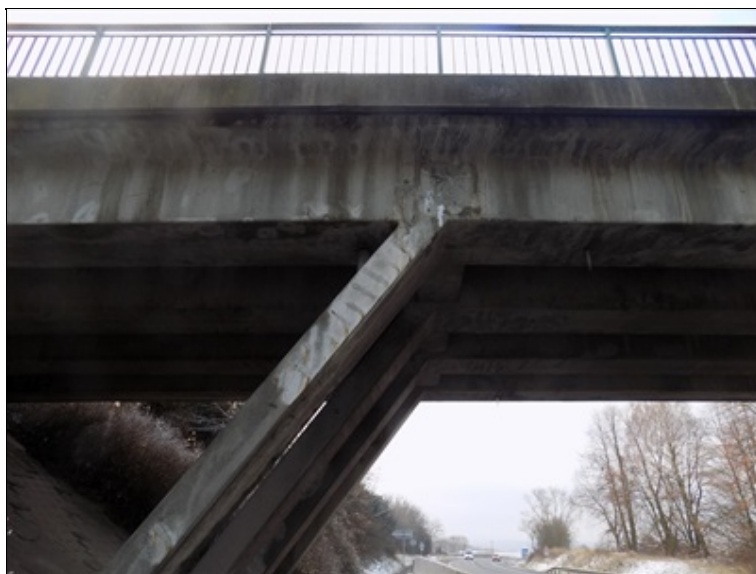
Levý bok pilíře P3, zatékání, odstřelující krycí vrstva betonu

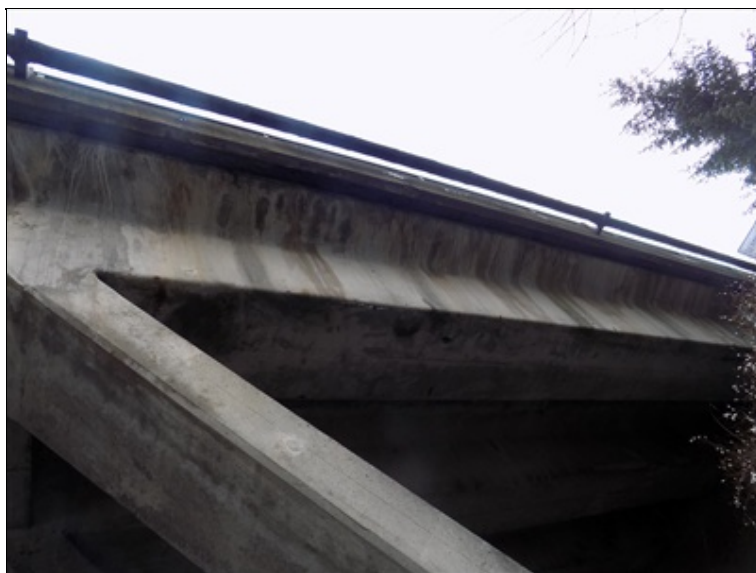
Pole 3 -podélná trhlina s výluhy na vnější hraně krajního nosníku

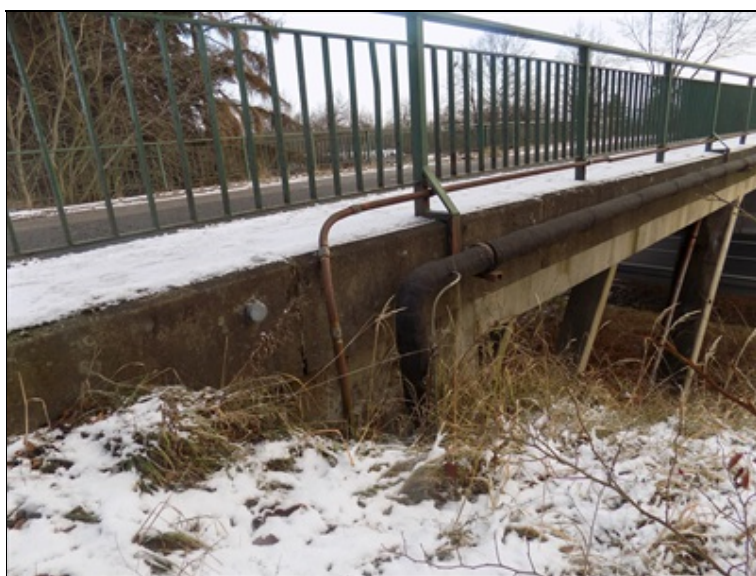
Potrubí a zkorodovaná, rozpojená chránička na pravé straně

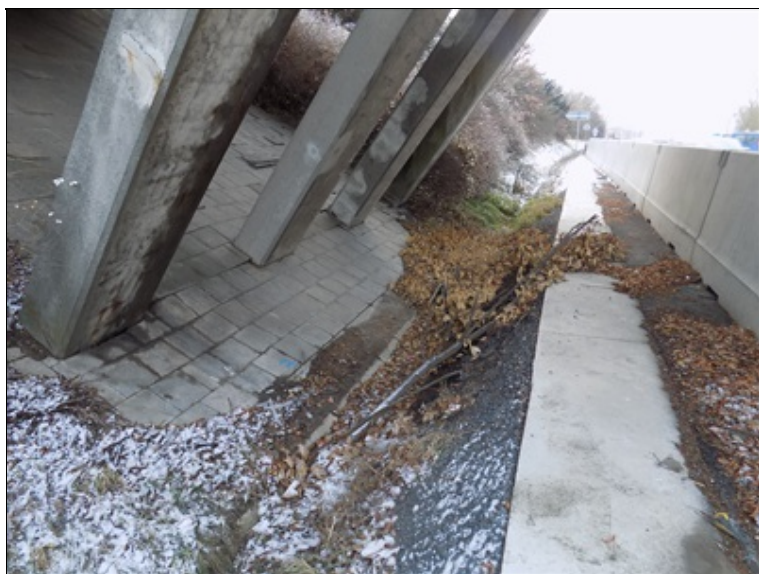
Odhozené dřeviny po prořezu

| [7] | 4.6 | Území pod mostem a přístupové cesty | Dokončit úklid po prořezu náletových dřevin. |
