Most 33312-3

Most přes potok v obci Říčany

HLAVNÍ PROHLÍDKA

Datum provedení prohlídky: 19.10.2020

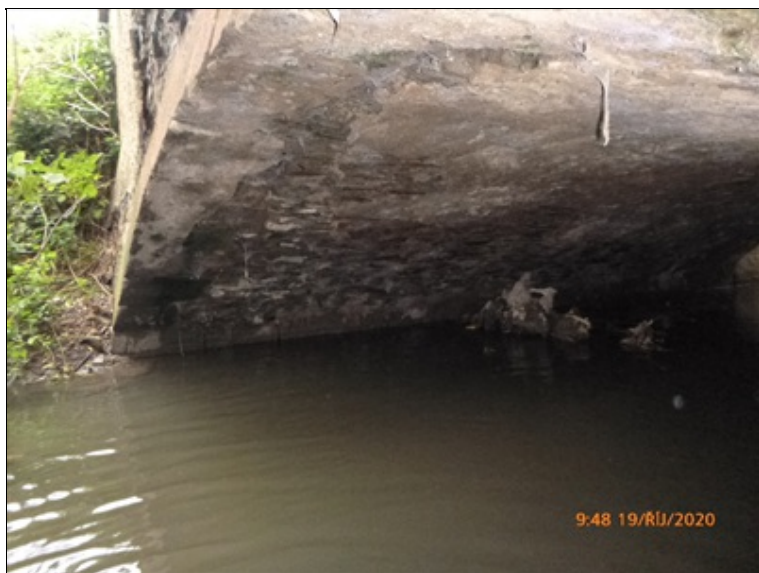
[2.1]	2	Nosná konstrukce	Do konstrukce mostu zatéká, ve zdivu dchází k hloukové degradaci malty ve spárách, na čelní zdek se uvolňují kameny. Na pohledu jsou výluhy, mapy, krápníky a inkrostace.
-------	---	------------------	---

Pohled na klenbu.

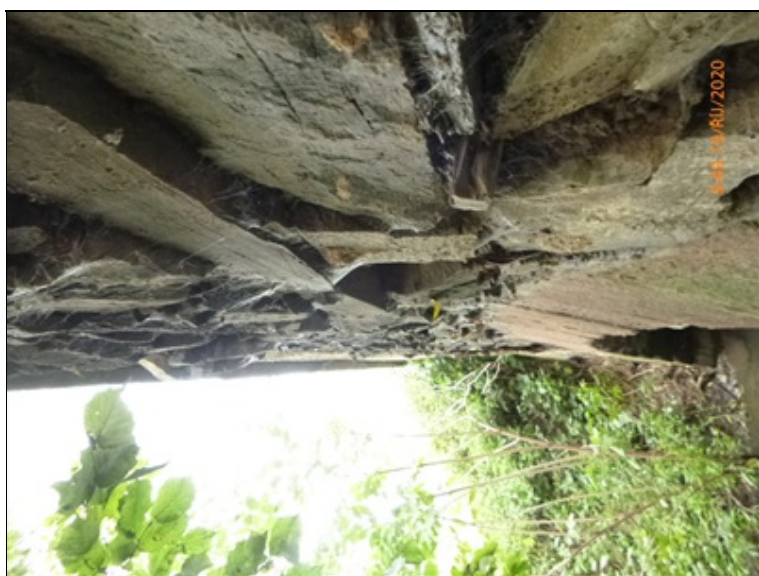
Detail pravé čelní zídky.

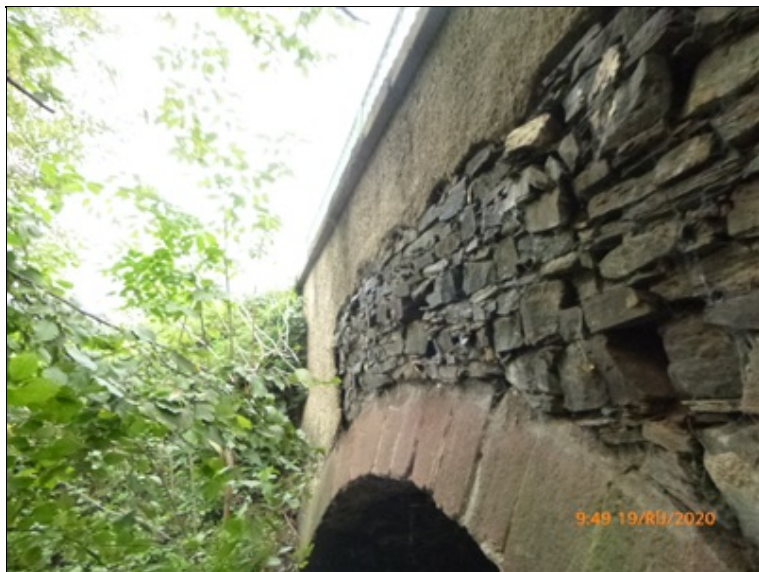
Stav mostu dán silným zatékáním a rozpadem spárování klenby a čelních zdí, a postupnou ztrátou stability čelní zdi vpravo.

Poruchy, ztráta stability čelní zdi vpravo.

[1]	2	Nosná konstrukce	Bez odkladu provést zúžení vozovky na střed mostu na jeden jízdní pru šířky 3.0 m pomocí betonových vodících zdí typu cityblok.
-----	---	------------------	---

[2]	2	Nosná konstrukce	Připravit a realizovat celkovou opravu mostu.
-----	---	------------------	---

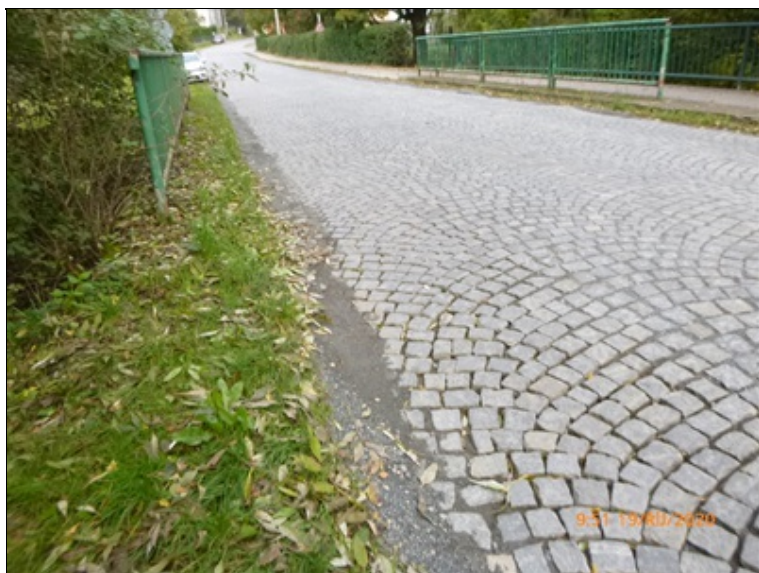
[3.1]	3.1	Vozovka	Na vozovce jsou deformace, na krajích vozovky jsou nečistoty a vegetace.
-------	-----	---------	--

[3.2]	3.3.1	Římsa	Beton římsy je poškozen trhlinami a mrazovým rozpadem. Římsy jsou téměř zarovnané s povrchem vozovky.
-------	-------	-------	---

Stav vozovky na mostě, římsy jsou v úrovni terénu.

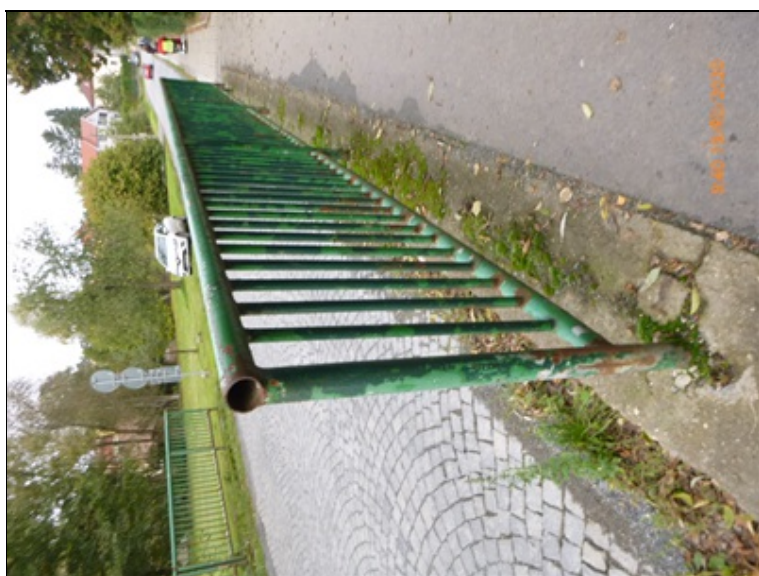
[4.1]	4.2	Zábradlí	Zábradlí koroduje, vlevo část zábradlí chybí
-------	-----	----------	--

Požitelnost snížena s ohledem na stav záchytného systému.

Stav zábradlí.
