Propustek 12550-4P

Propustek přes bezejmenný pravostranný přítok Nebovidského potoka v obci
Bojiště

PRVNÍ HLAVNÍ PROHLÍDKA

Datum provedení prohlídky: 22.6.2020

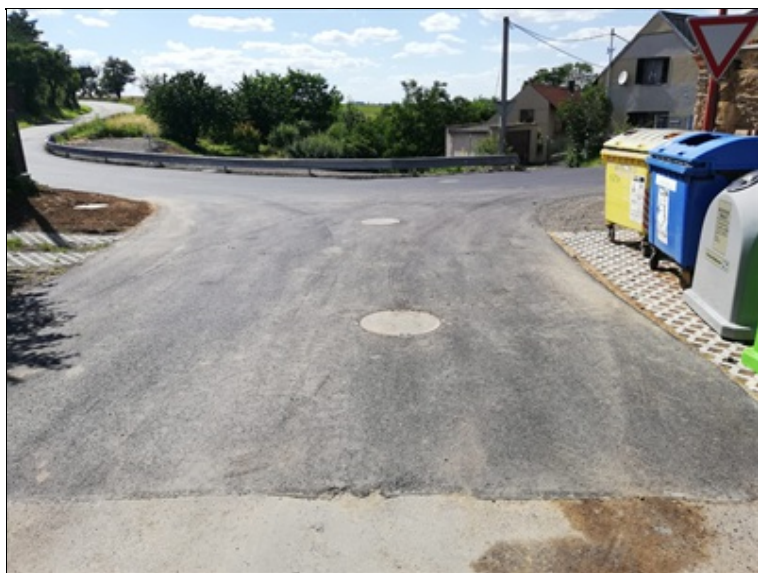
[3.1] 3.1 Vozovka Bez zjevných závad, povrch bez výrazných nerovností a kompaktní.
Nový povrch obou řešených PK v době konání 1. HP v ploše silněji znečištěn během dokončovaných zemních úprav na výtokové straně.
Revize stavu k 24.6. : splněno (nedodělek odstraněn - viz foto).

Pohled od připojované místní komunikace po směru toku v ose propustku (stoky "1")

3.1 Vozovka

Bez zjevných závad, povrch bez výrazných nerovností a kompaktní.
Nový povrch obou řešených PK v době konání 1. HP v ploše silněji znečištěn během dokončovaných zemních úprav na výtokové straně.
Revize stavu k 24.6. : splněno (nedodělek odstraněn - viz foto).

- [3] 3.1 Vozovka Očistit povrch PK před uvedením do provozu.
- [4] 3.2 Chodníky / místní komunikace vpravo (strana Bojiště) Dokončit kryt plochy pod kontejnery na tříděný odpad.
- [5] 3.2 Chodníky / po směru staničení III/12550 vlevo před objektem Obnovit kryt chodníku v původním rozsahu.

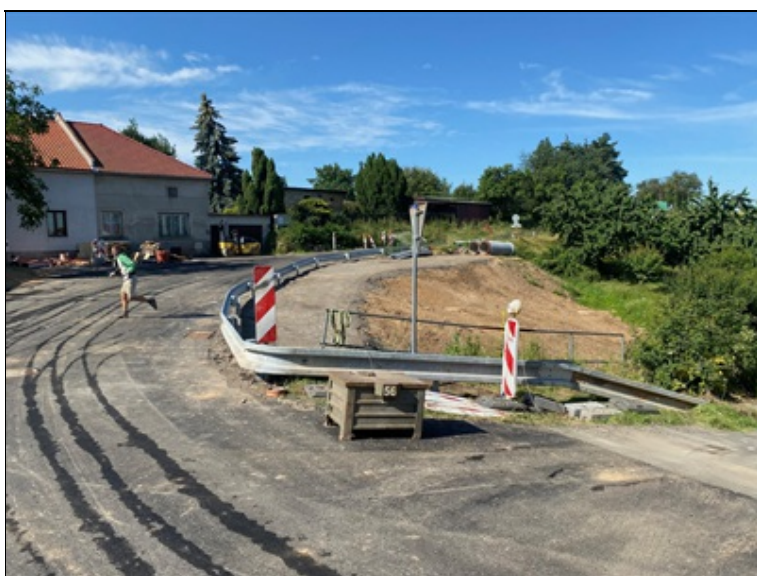
- [4.1] 4.1 Svodidla/zábradelní svodidla / Okraj PK III/12550 blíže výtokové straně propustku. V době konání 1.HP nebyl ještě nainstalován odkloněný krátký koncový díl svodidla před propustkem vpravo směrem do sjezdu z III/12550.
Revize stavu k 24.6. : splněno (nedodělek odstraněn - viz foto).
- [4.2] 4.8 Ostatní vybavení V době konání 1.HP nebyla na obou předpolích propustku osazen sloupek s evidenčním číslem mostního objektu.
Revize stavu k 2.7. : splněno (nedodělek odstraněn - viz 2x foto)

Krátký náběh nového ocelového svodidla před propuskem vpravo (odklon do sjezdu)

4.1 Svodidla/zábradelní svodidla

V době konání 1.HP nebyl ještě nainstalován odkloněný krátký koncový díl svodidla před propuskem vpravo směrem do sjezdu z III/12550. Revize stavu k 24.6. : splněno (nedodělek odstraněn - viz foto).

- [6] 4.1 Svodidla/zábradelní svodidla / Okraj PK III/12550 blíže výtokové Doplnit koncový díl svodidla v rozsahu dle projektové dokumentace.

straně propustku.
