# III/24010 OTVOVICE, PROVOZNÍ OPRAVA MOSTU EV. Č. 24010-3 PŘES ZÁKOLANSKÝ POTOK

Objednatel:	KSÚS Středočeského kraje	Obec:	Otovice	Kraj:	Středočeský
Akce:	III/24010 OTVOVICE, PROVOZNÍ OPRAVA MOSTU EV. Č. 24010-3 PŘES ZÁKOLANSKÝ POTOK			Datum	Stupeň
				12/2020	PDPS
Část:	HLAVNÍ MOSTNÍ PROHLÍDKA			Souprava	Č. přílohy
					E.2

## **HLAVNÍ PROHLÍDKA**

**Objekt: Most ev.č. 24010-3 (Most přes Zákolanský potok v Otovicích)**

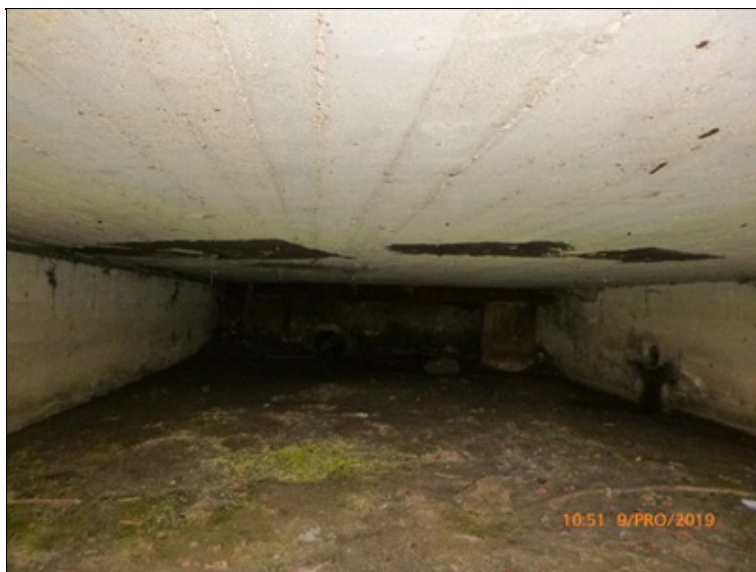
[2.1]	2	Nosná konstrukce	Pole 1 - na podhledu je lokálně obnažena korodující i betonářská výztuž. Pole 2 - na podhled NK zatéká a sákne s výluhy a inkrustacemi. Beton degraduje, odpadává krycí vrstva, výztuž koroduje. V neprobetonovaných místech jwe obnažena výztuž. Výztuž má obecně nedostatečné krytí
-------	---	------------------	--

OP1, pohled NK pole 1, OP2

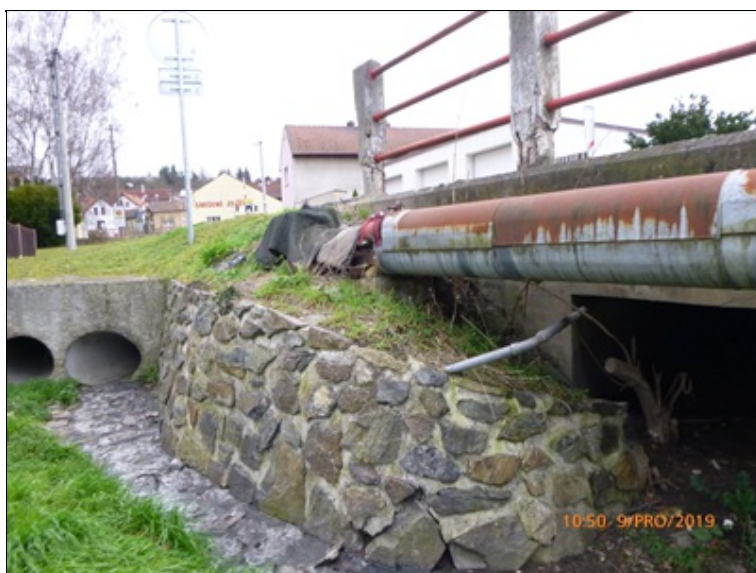
[1.1]	1.2	Mostní podpěry a křídla	Na betonových opěrách silné stopy po zatékání úložnými spárami. Na povrchu opěr silné výluhy.
-------	-----	-------------------------	--

OP1 pravé křídlo

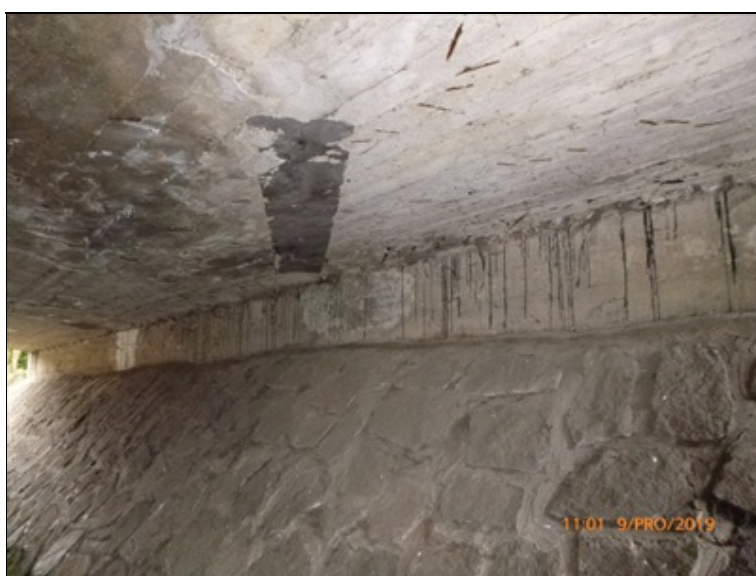
OP2

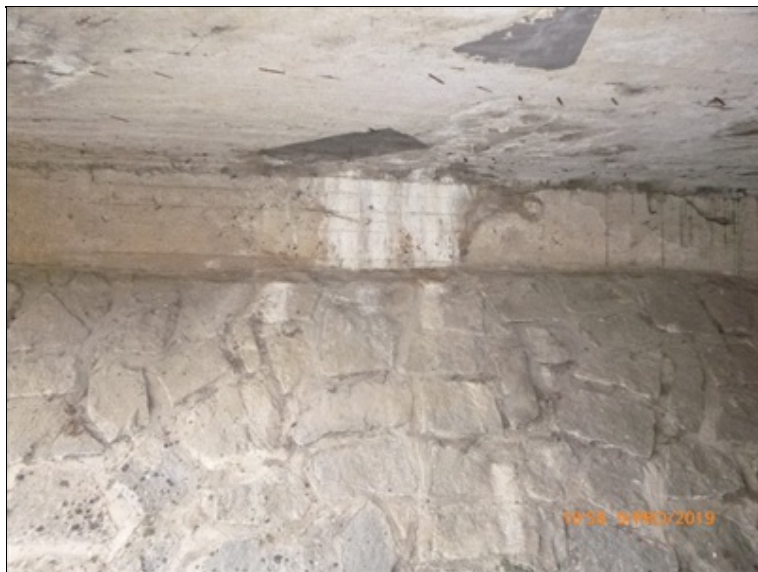
OP2

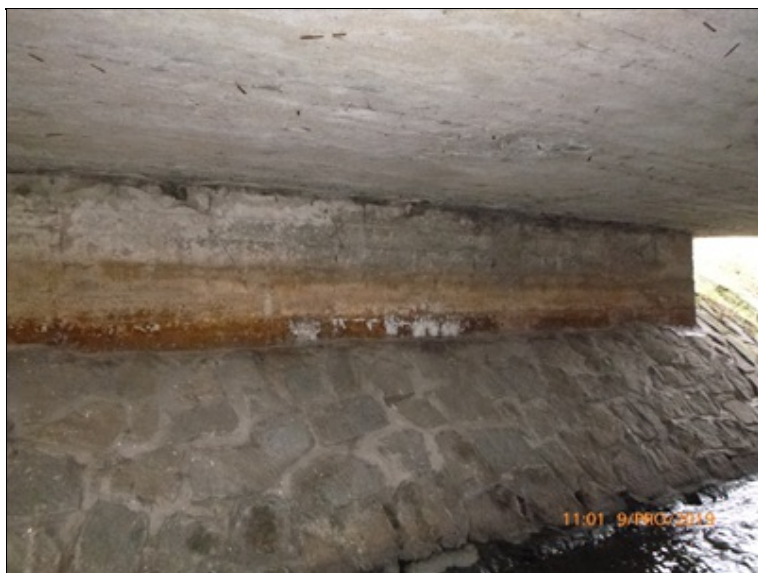
OP3

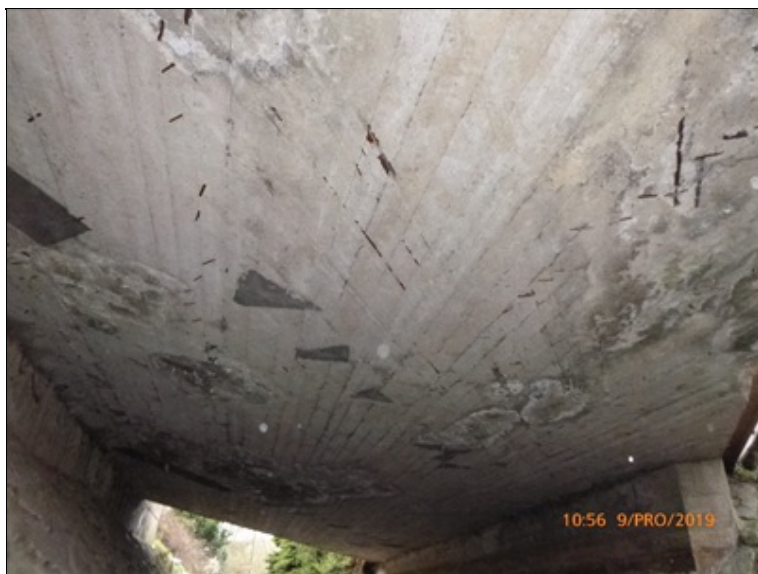
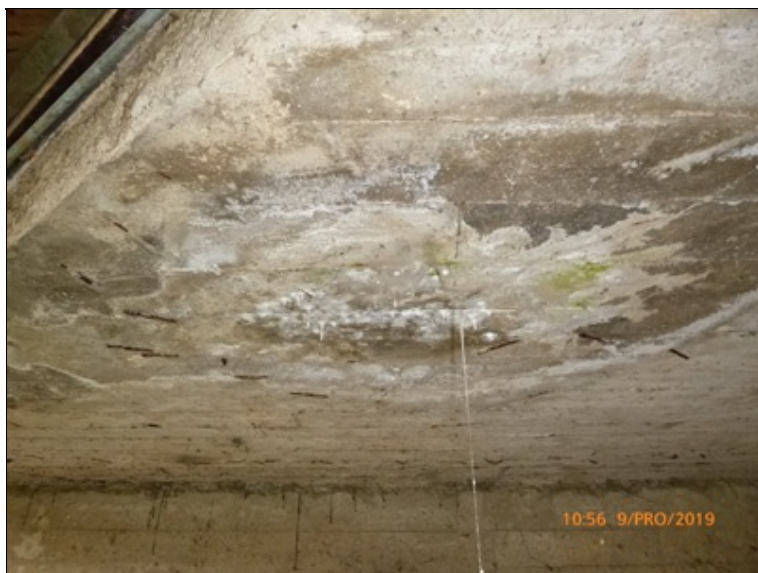
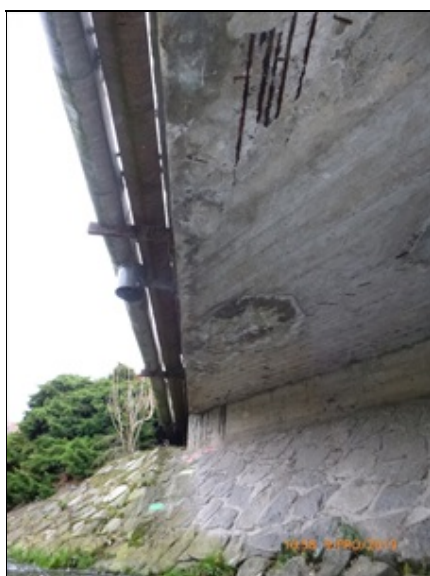
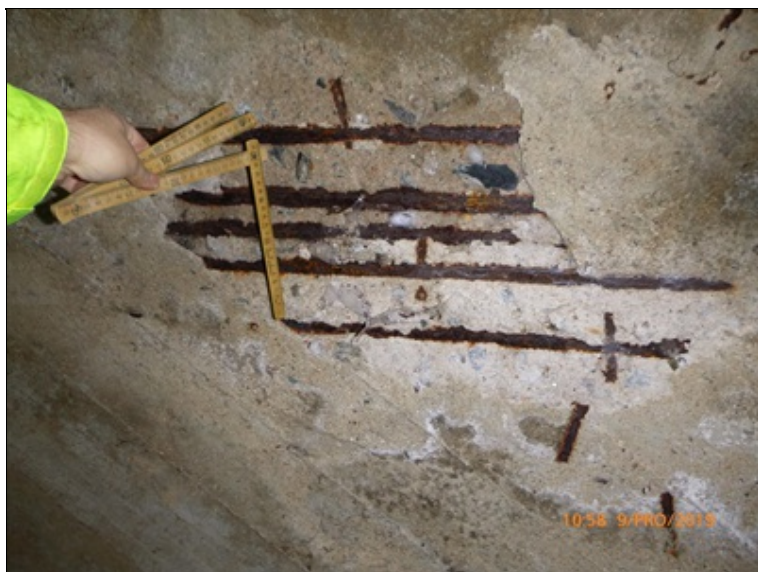
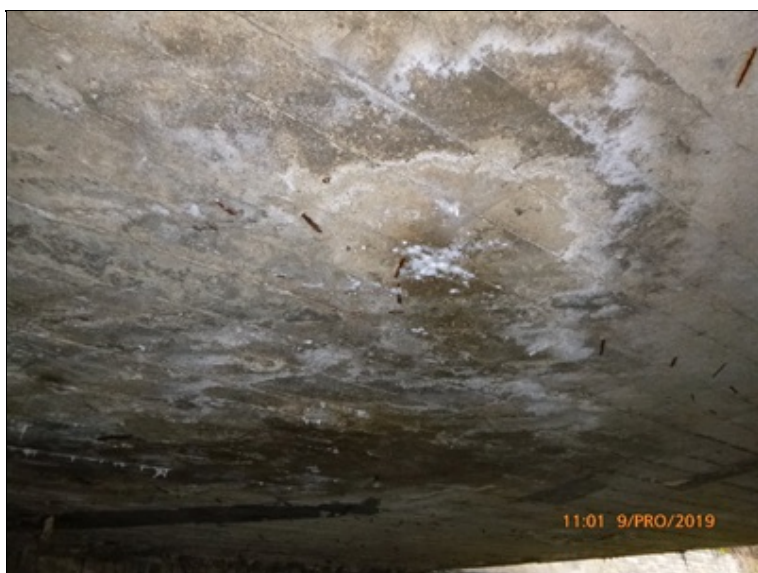
podhled pole2

Zajistit diagnostický průzkum mostu pro stanovení přesného stavu mostu. V závislosti na ekonomické výhodnosti připravit rekonstrukci mostu nebo jeho výměnu.

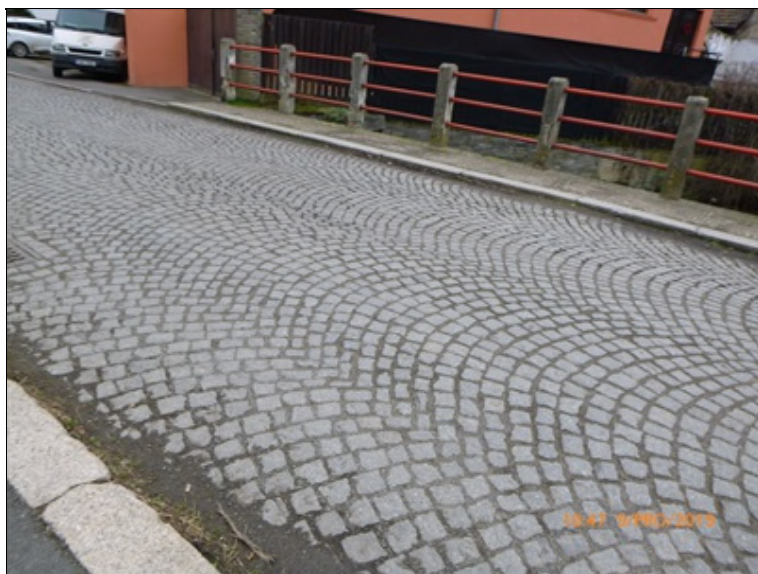
[3.1]	3.1	Vozovka	Spárování dlažby je vyplavené.
[3.2]	3.2	Chodníky	Beton chodníků hloubkově degraduje
[3.3]	3.3	Římsy, obrubníky, zálivky	Římsy hloubkově degradují, odlamují se rohy a je obnažena korodující betonářská výztuž.
[3.4]	3.5	Izolační systém mostovky	Izolace je nefunkční

Vozovka

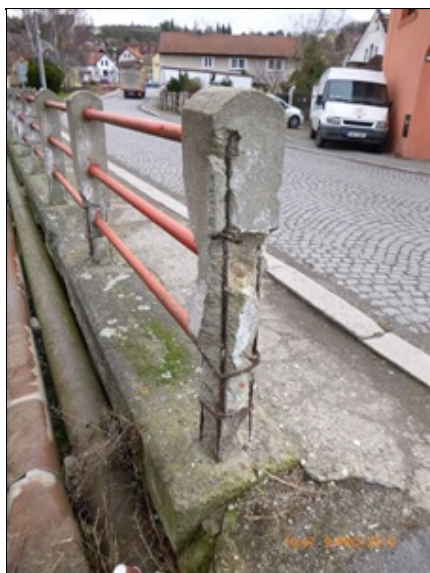
| [4.1] 4.2 Zábradlí | Hodnocení stavu zábradlí je identické jako v předchozí prohlídce: Zábradlí je v katastrofálním stavu. Betonové sloupky jsou porušené trhlinami. Zejména v dolní části je betonový profil značně oslabený separací krycí výztuži. Výztuž je zkorodovaná, oslabená, v některých případech přerušena. Napojení vodorovných mader zábradlí je porušené, v extrémních případech jsou madla u sloupku uvolněná.<br><br>Zábradlí nedopovídá požadavkům na záchytný systém na mostech v intravilánu. |

Zábradlí

| [2] 4.2 Zábradlí | Opravit/vyměnit zábradlí za funkční dle platné legislativy. |

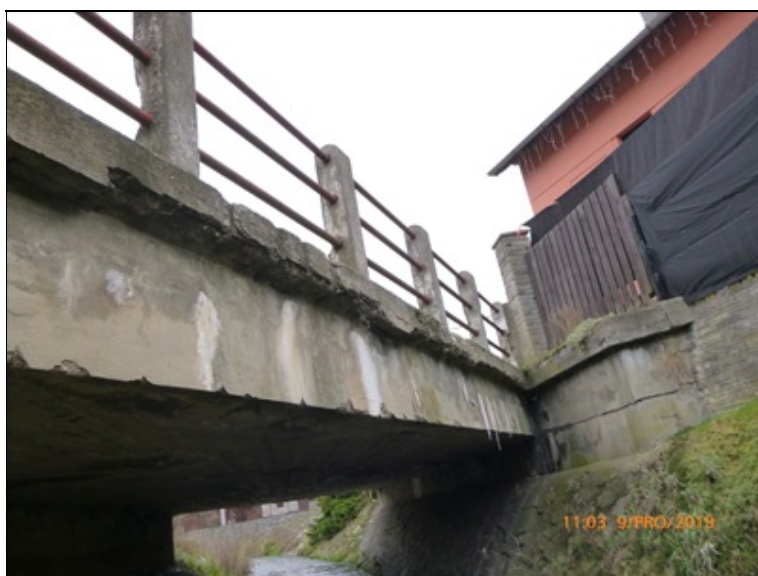
Stav říms, zatékání na bok NK

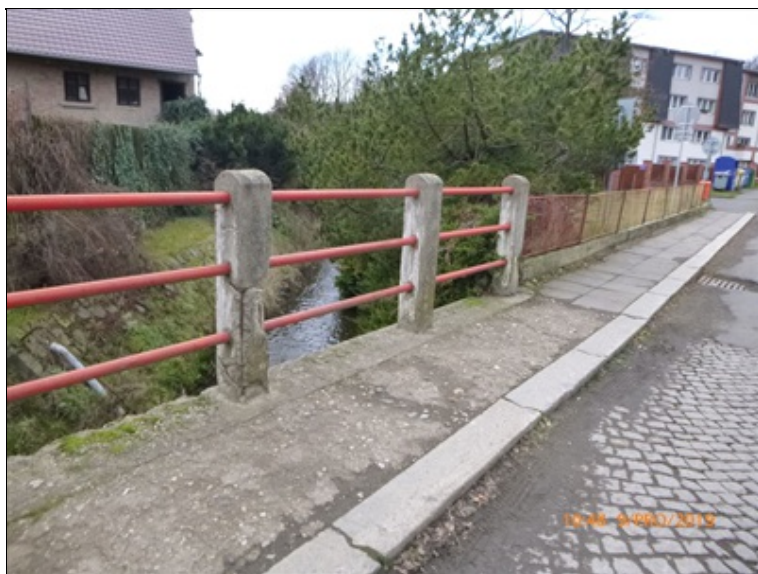
Stav chodníků

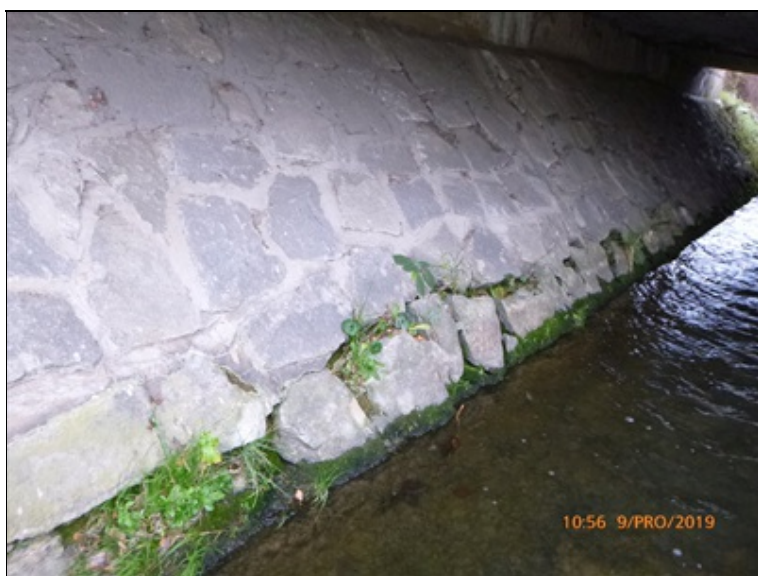
| [4.2] 4.6 Území pod mostem a přístupové cesty | Poškozené opevnění koryta potoka v úrovni kolísání vodní hladiny. |

Dlažby v úrovni hladiny

| [1] 4.6 Území pod mostem a přístupové cesty | Opravovat spárování dlažeb po mostem |

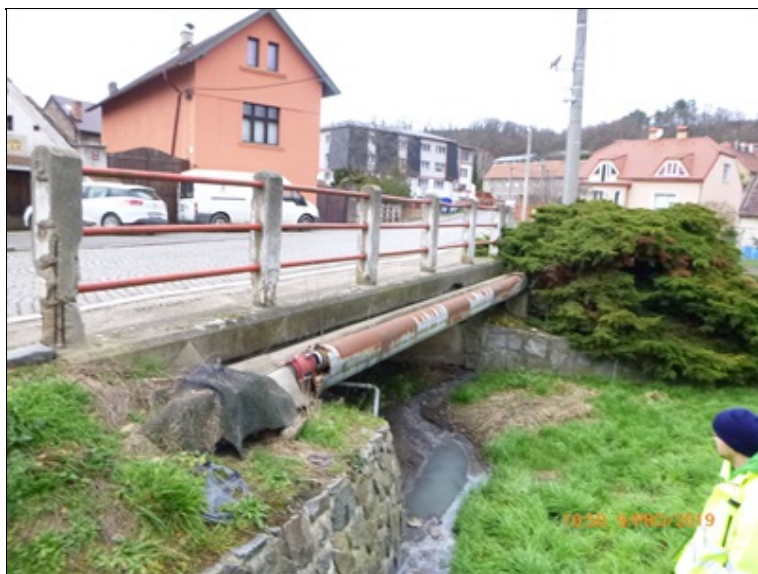
| [4.3] 4.7 Cizí zařízení na mostě | Převáděné ocelové chráničky povrchově korodují |

Cizí zařízení
