Diagnostika vozovky silnice III/3308 Velenka - Semice

Úvodní list

Na základě objednávky firmy FORVIA CZ, s.r.o. byla provedena diagnostika vozovky silnice III/3308 mezi obcemi Velenka a Semice.

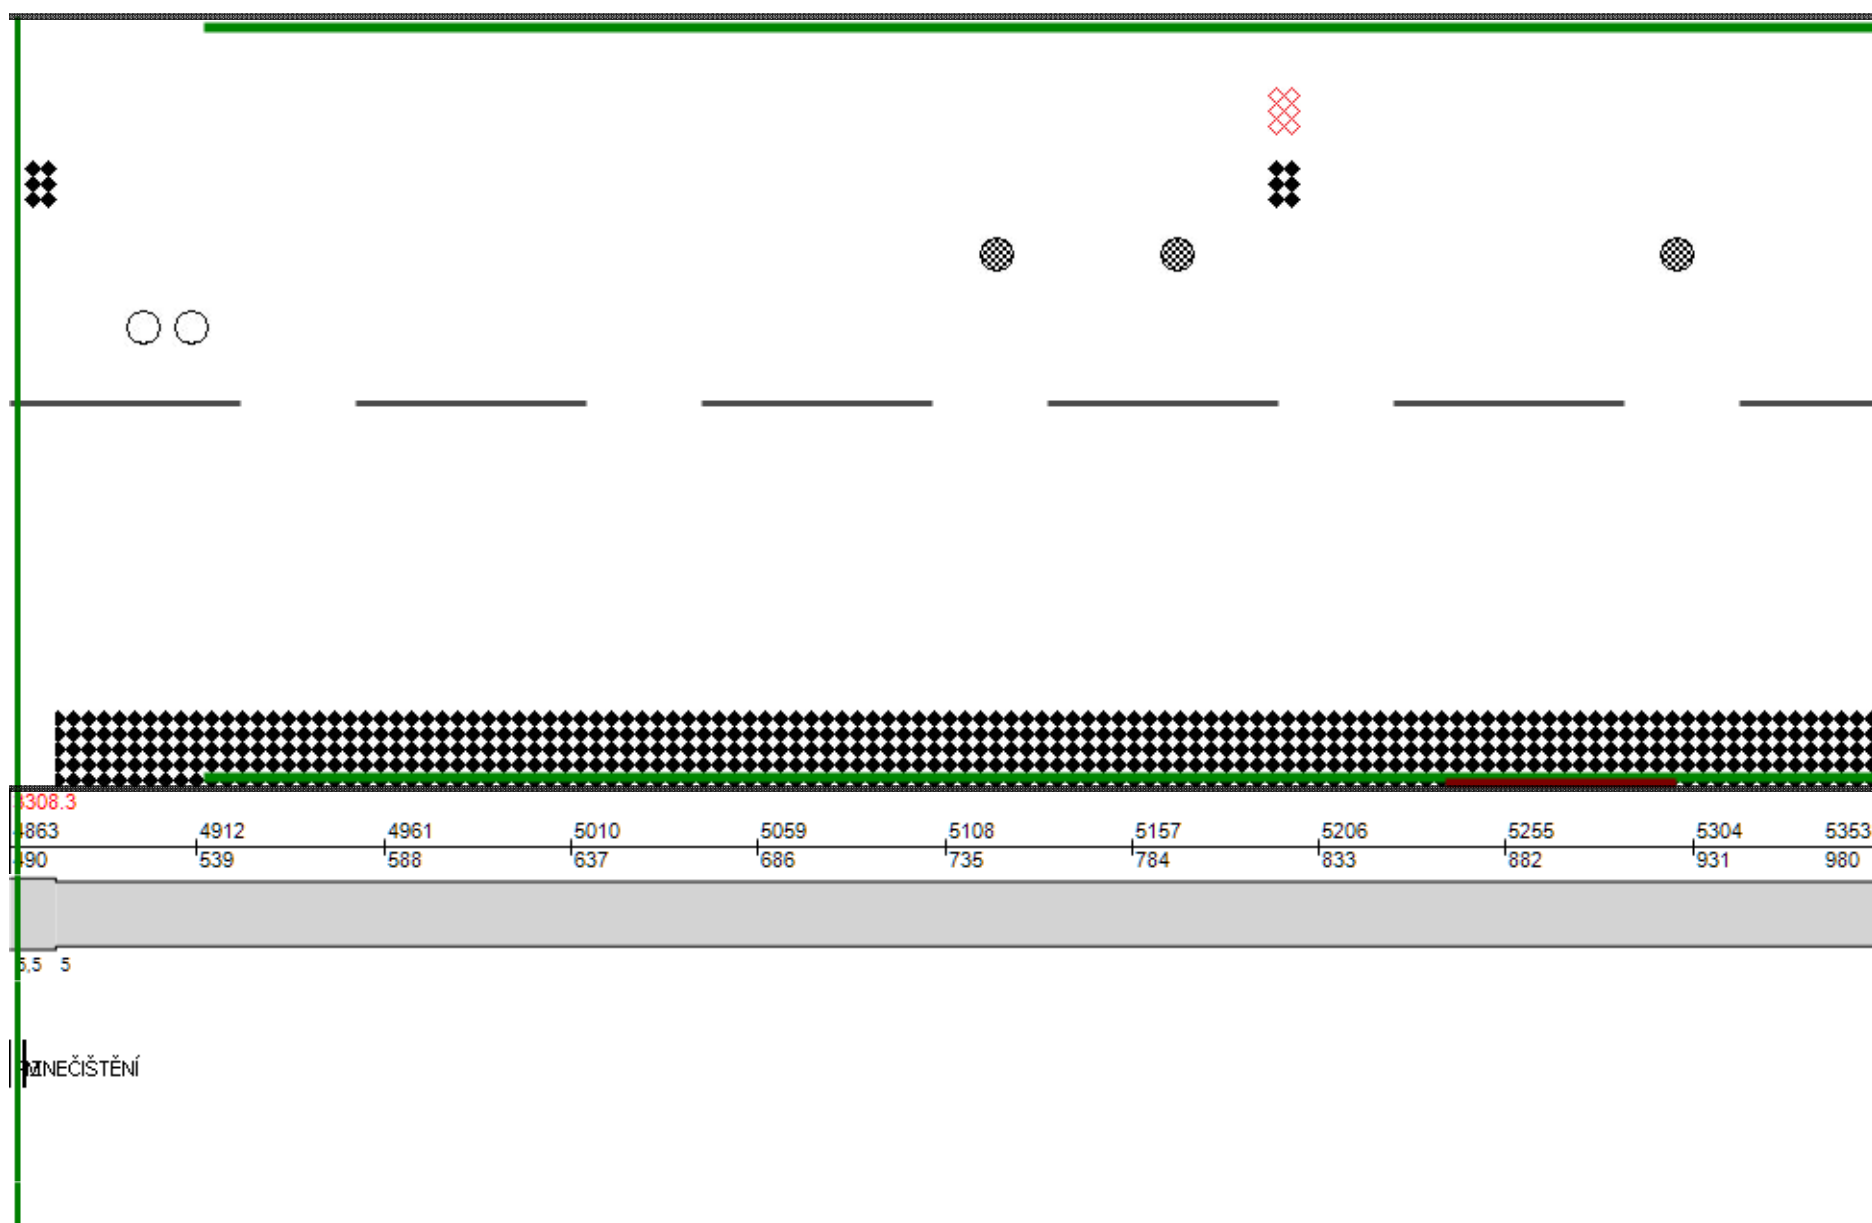
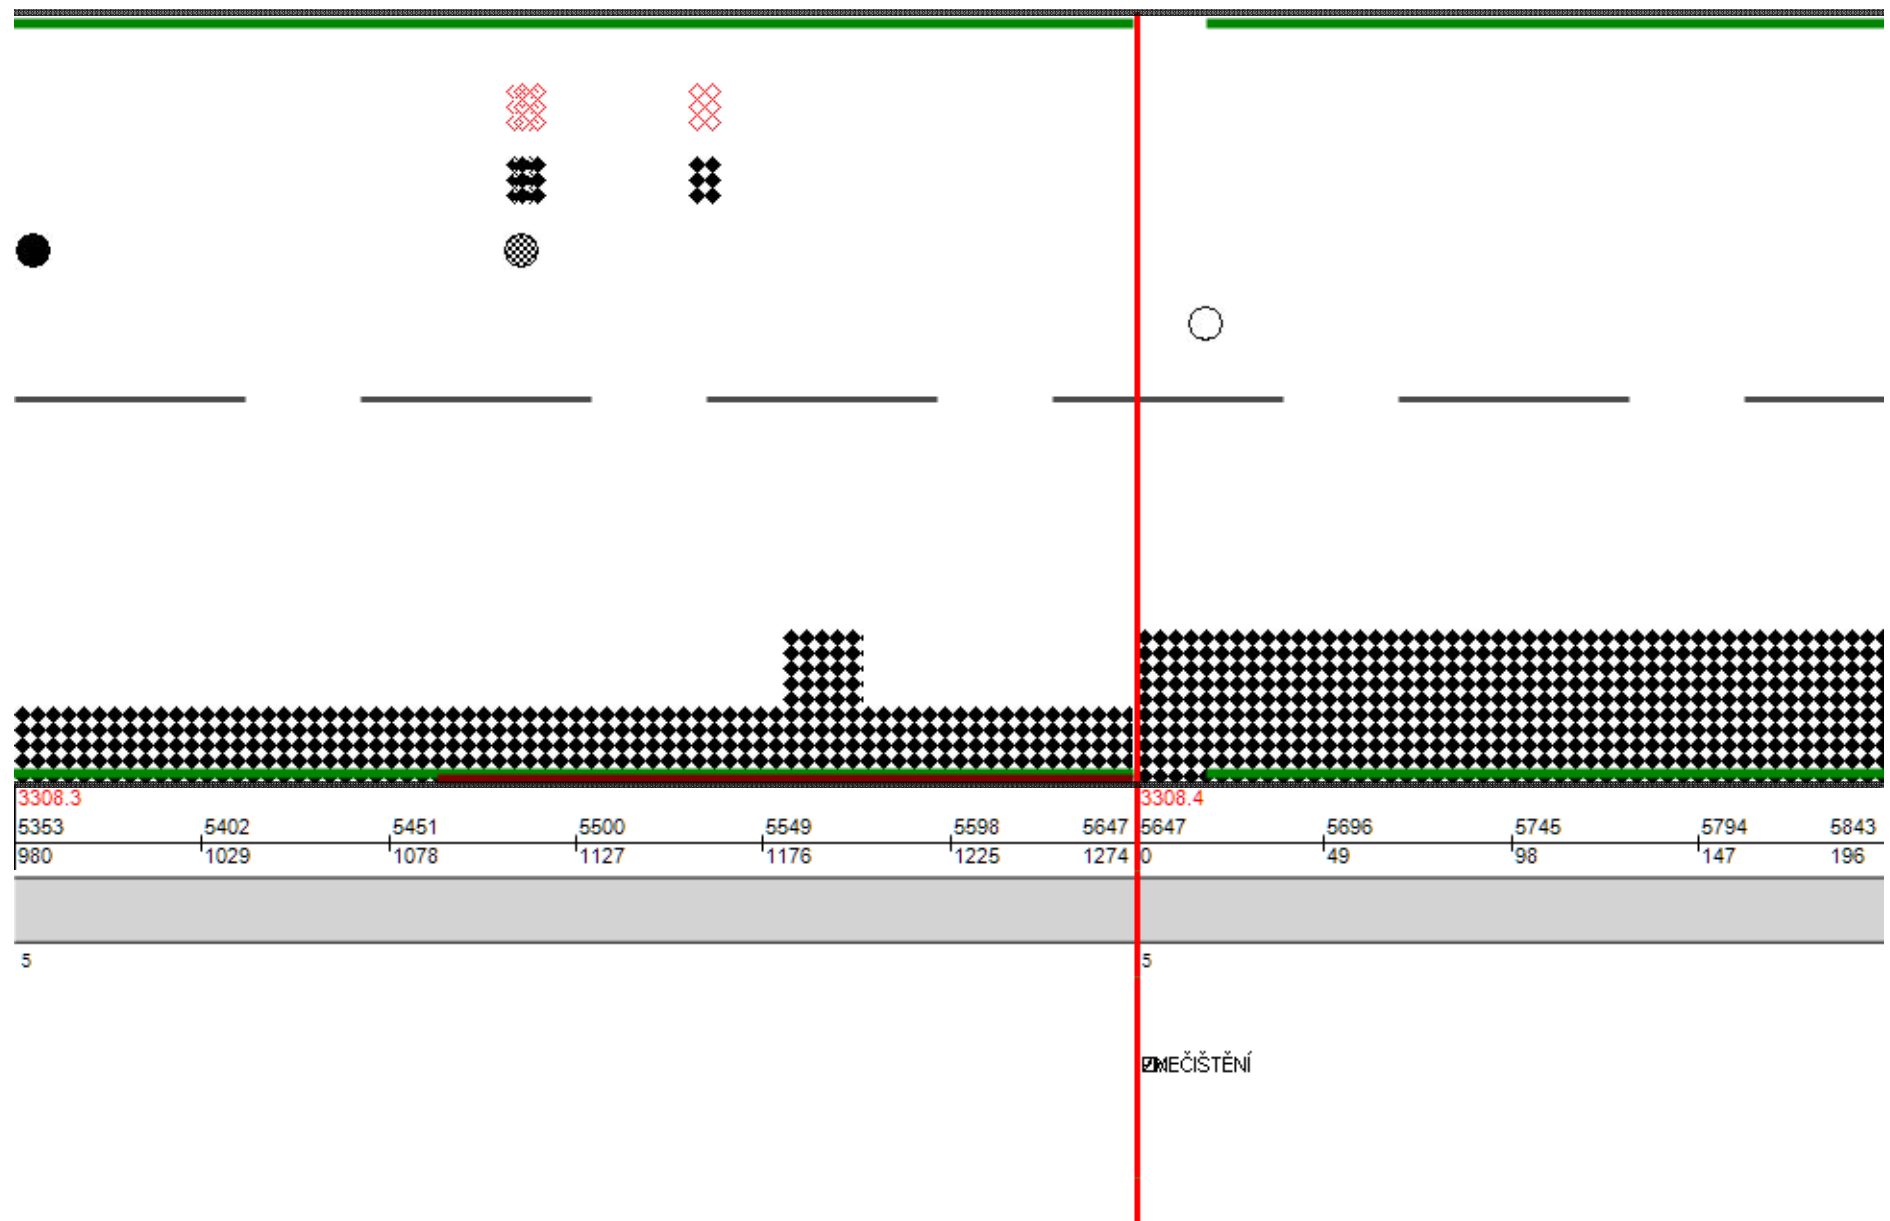
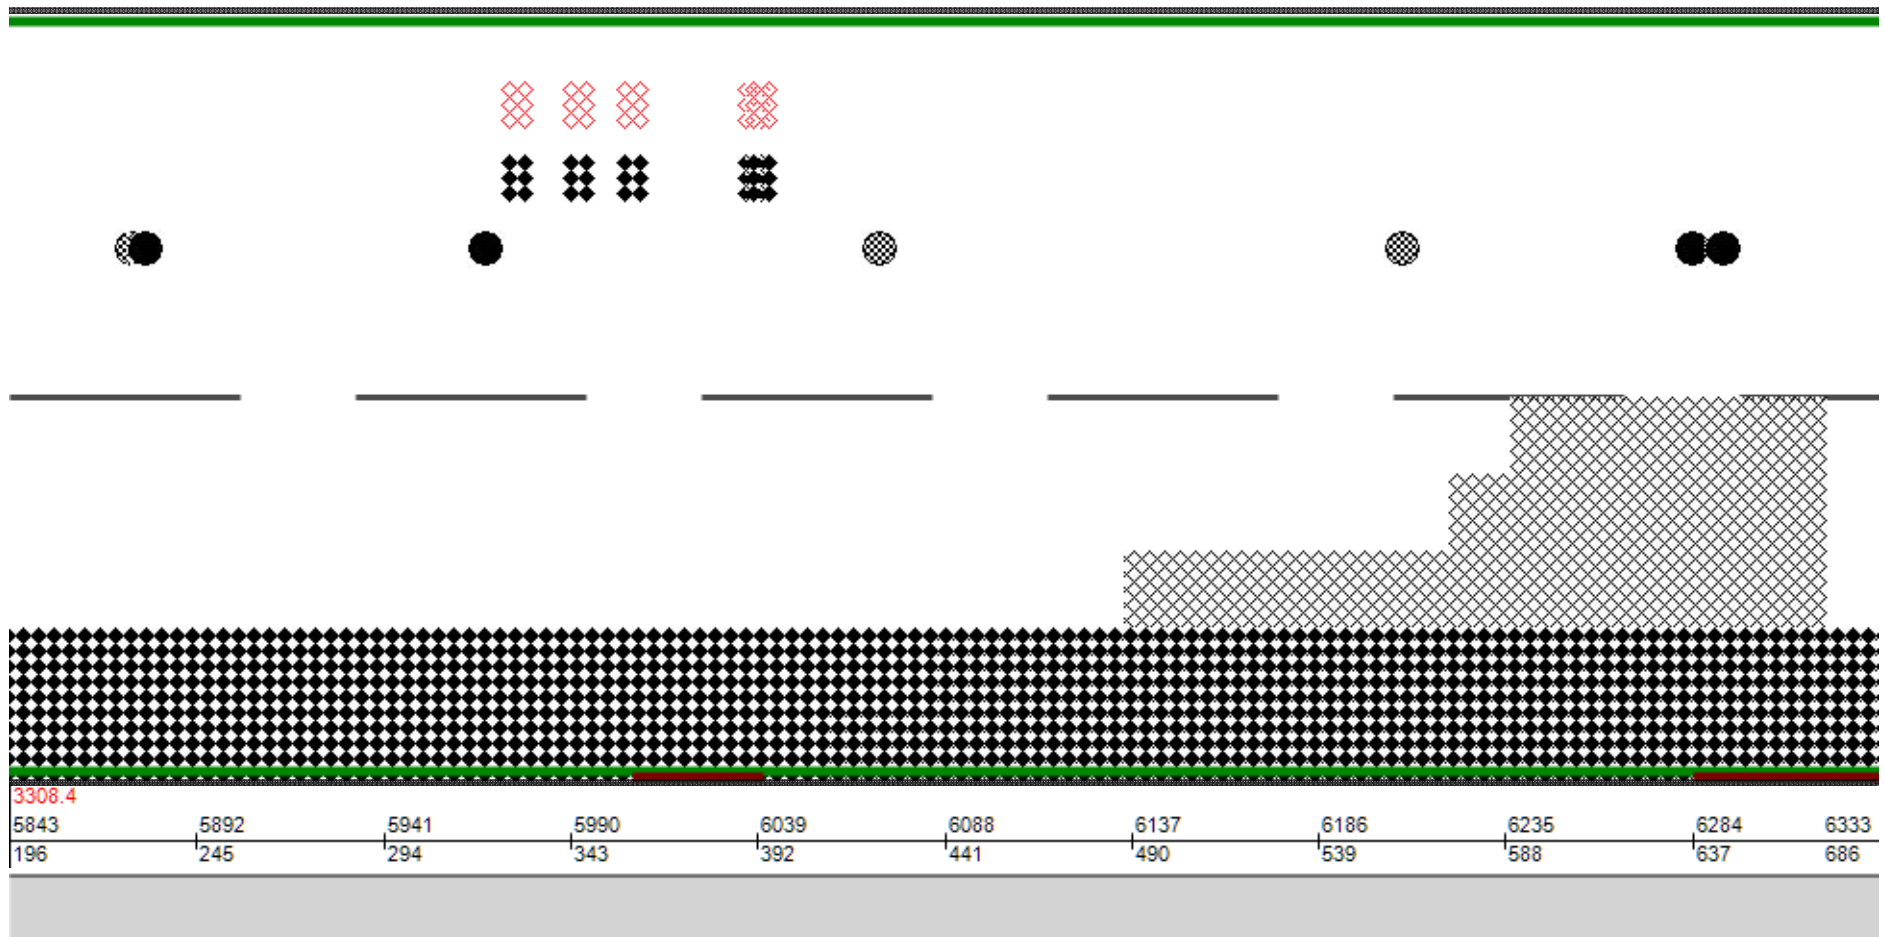
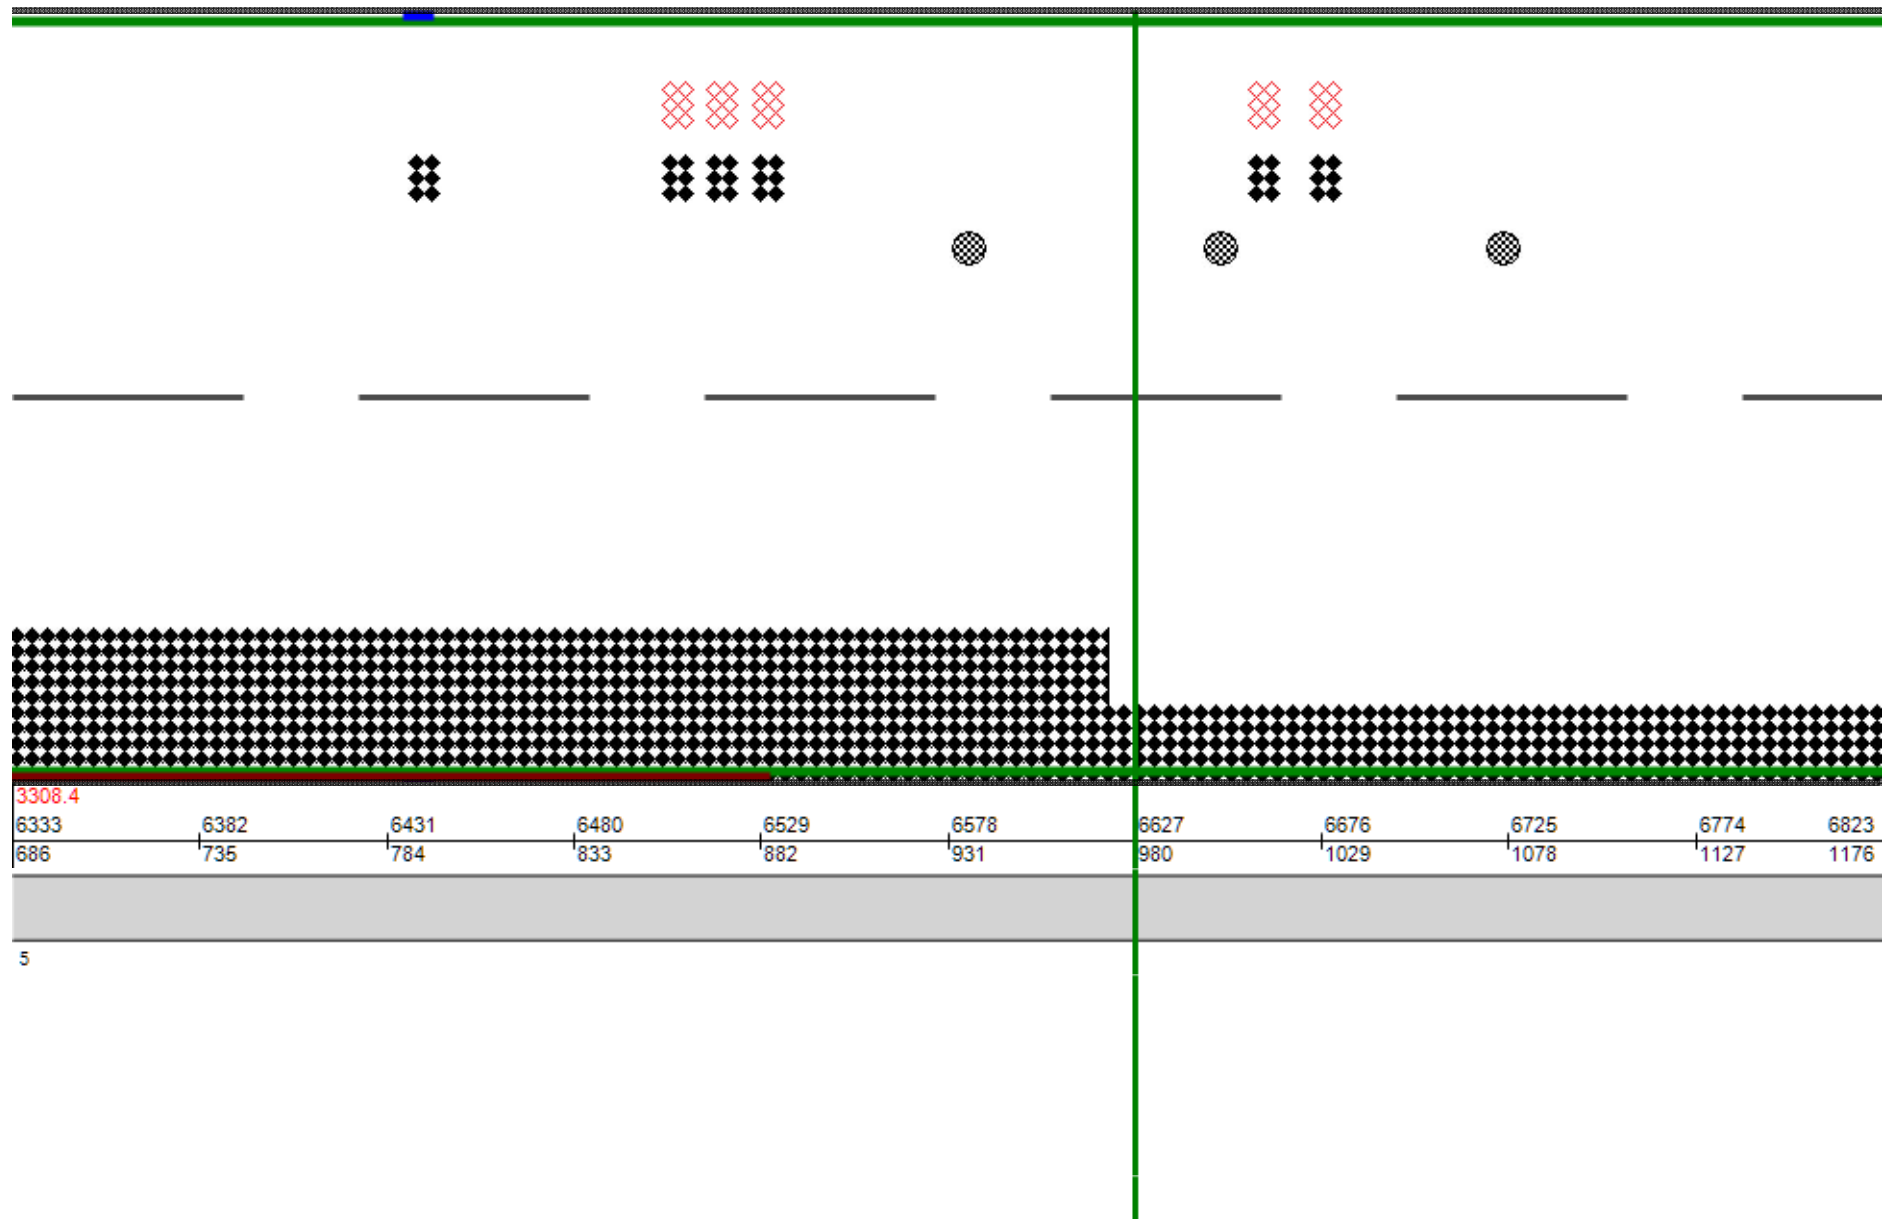
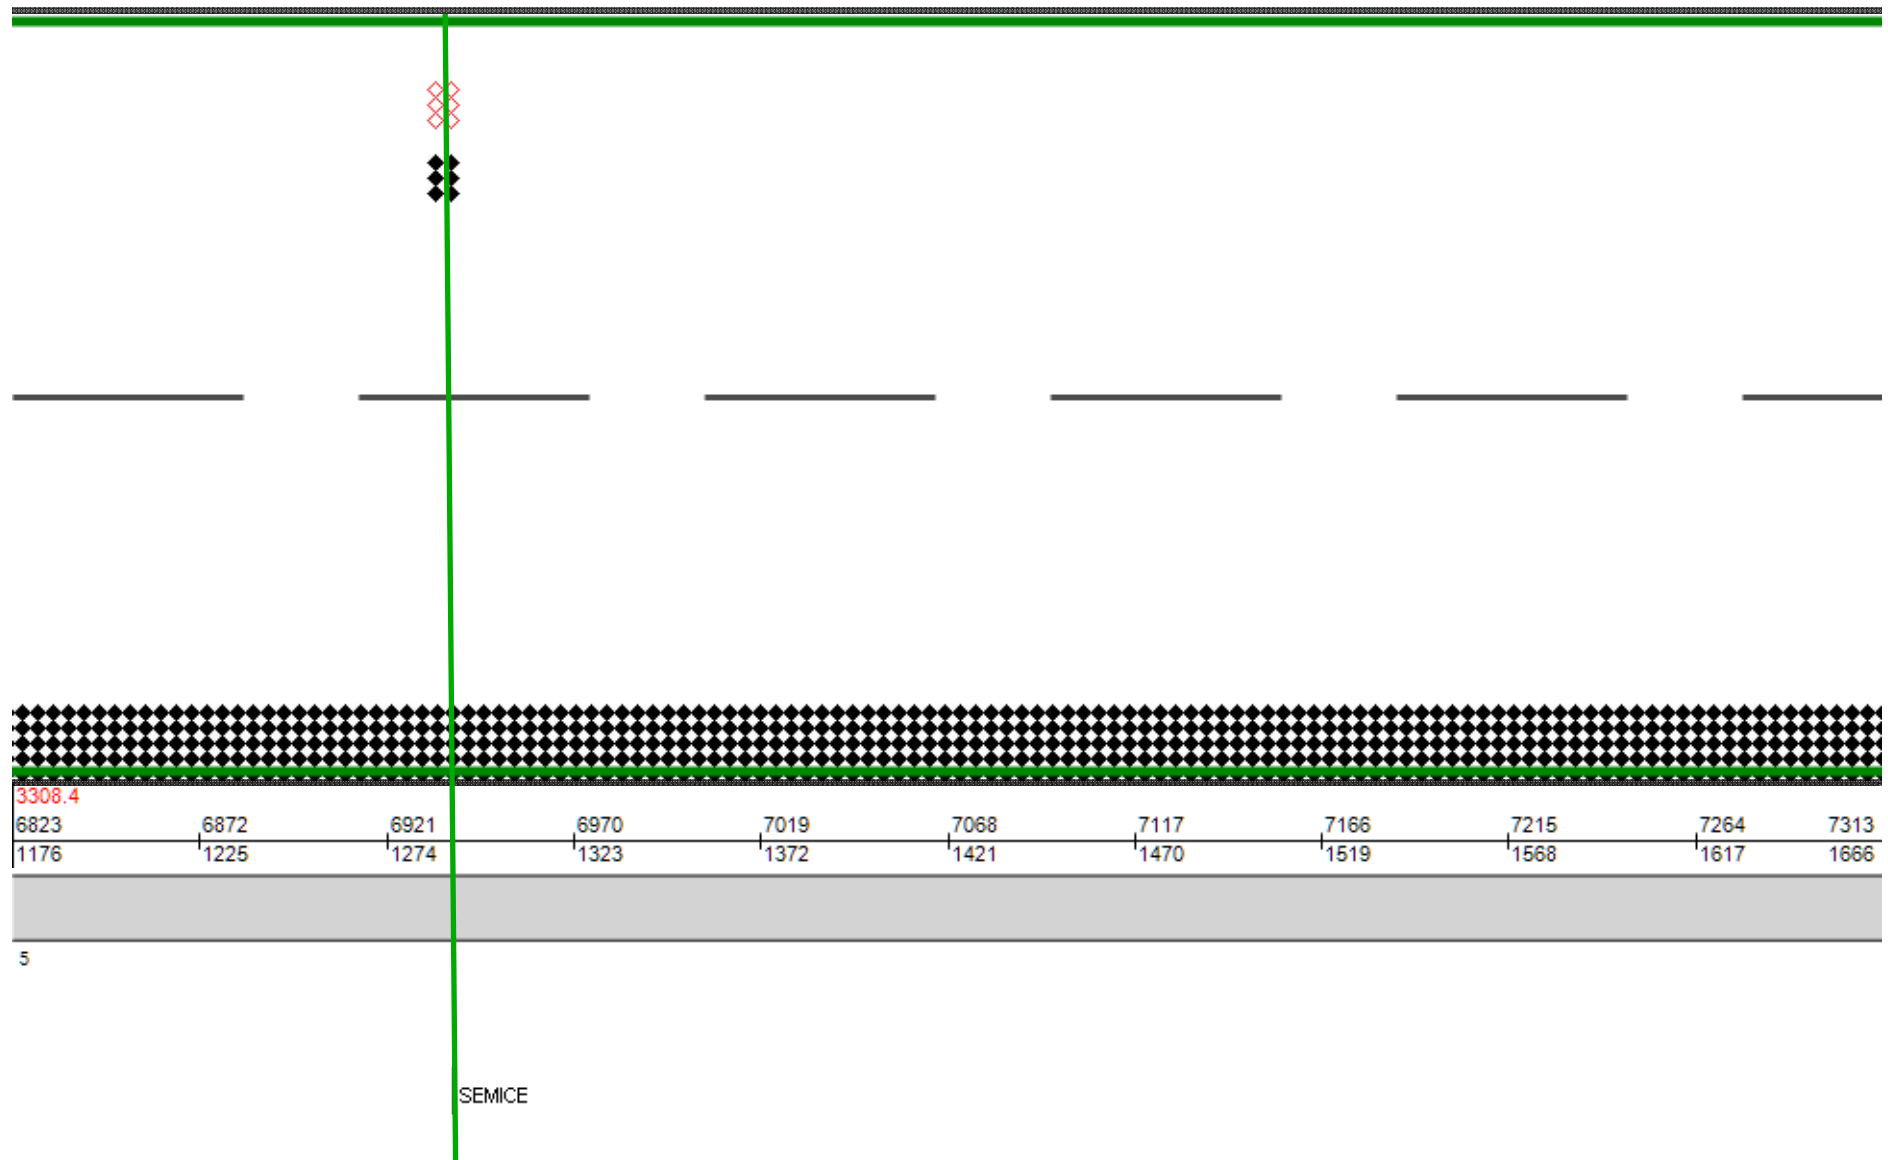
Vizuální prohlídka - stav porušení povrchu

Pro posuzované úseky bylo zjištěno typické porušení pro vozovky s krytem z PM, a to plošné síťové trhliny a plošné deformace zejména u okrajů vozovky.

Dále bylo zjištěno nevyhovující povrchové odvodnění, ať už tvar a výška krajnic, tak i hloubka většinou zarostlých příkopů, kde se stojící voda významně podílí na snížení únosnosti podkladních vrstev a zvláště podloží.
