QVIA, spol. s r.o.
Českobrodská 36
190 11 Praha 9

ZPRÁVA O DIAGNOSTICE VOZOVKY
Silnice III/11127 Radonice
km 1,950 – 7,482

Naše zn.: DV 13/005

Datum: březen 2013

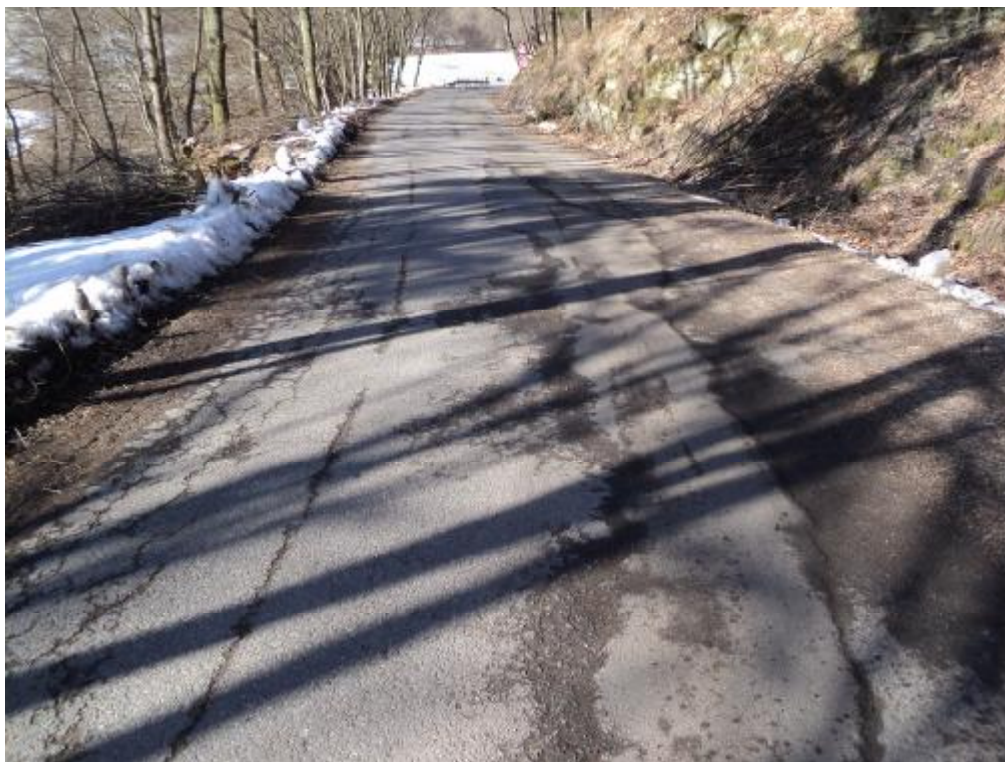
Olamování okrajů vozovky, plošná deformace vozovky – km 2,300.

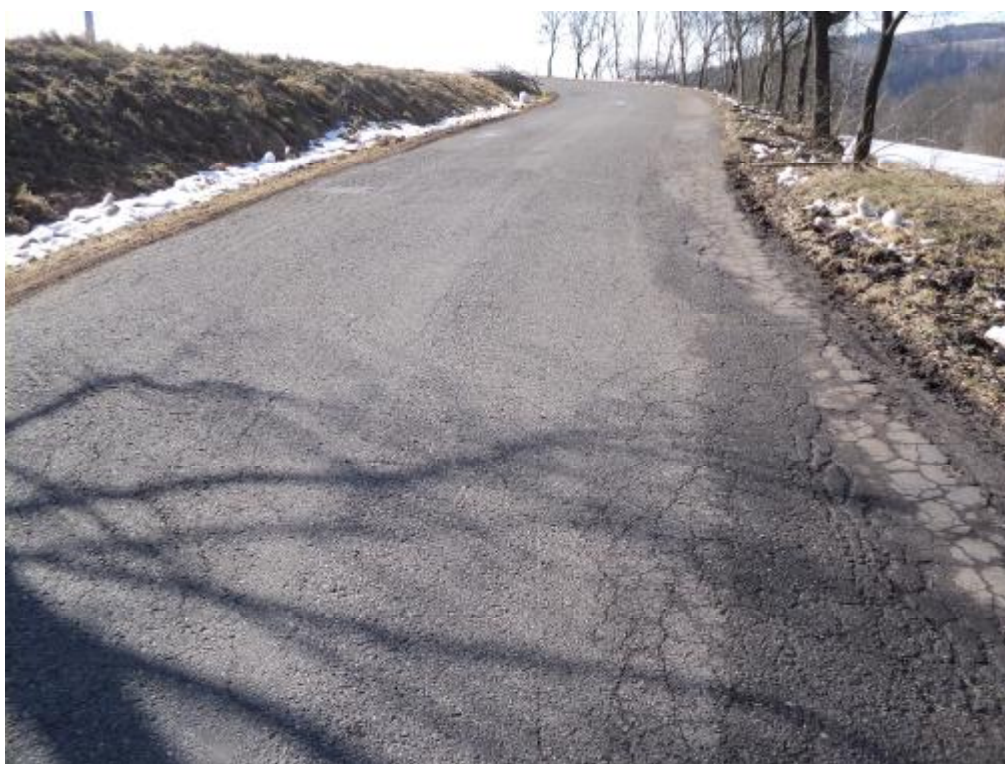
Síťové trhliny, olamování okrajů vozovky – km 3,350.

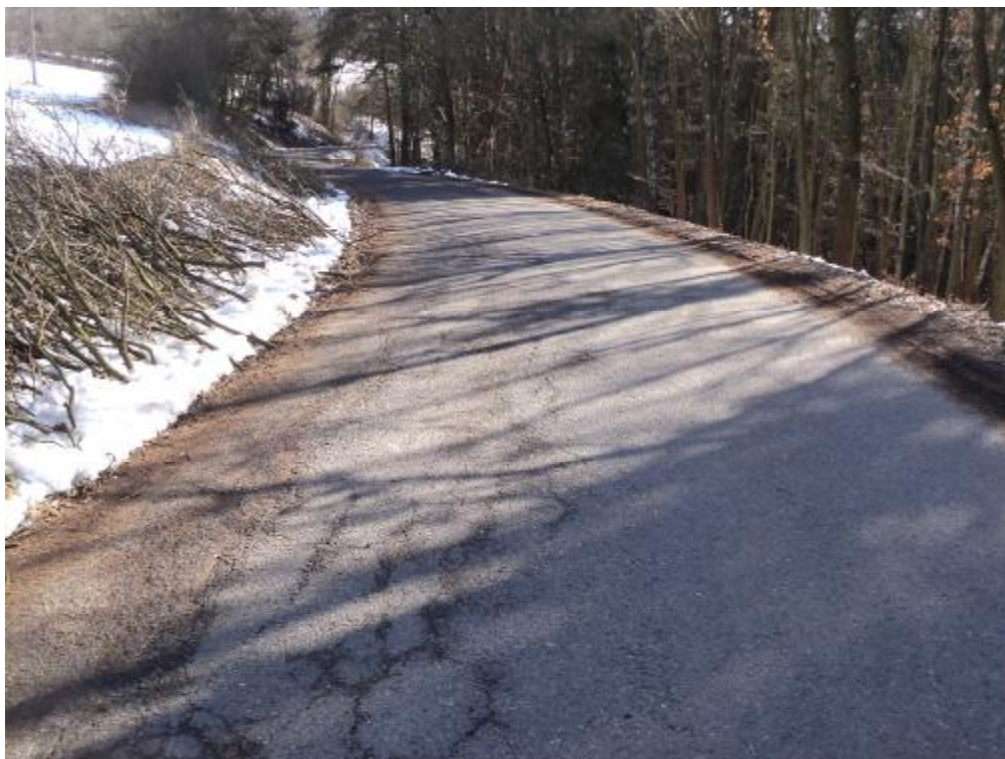
Olamování okrajů vozovky, vysprávkky – km 4,050.

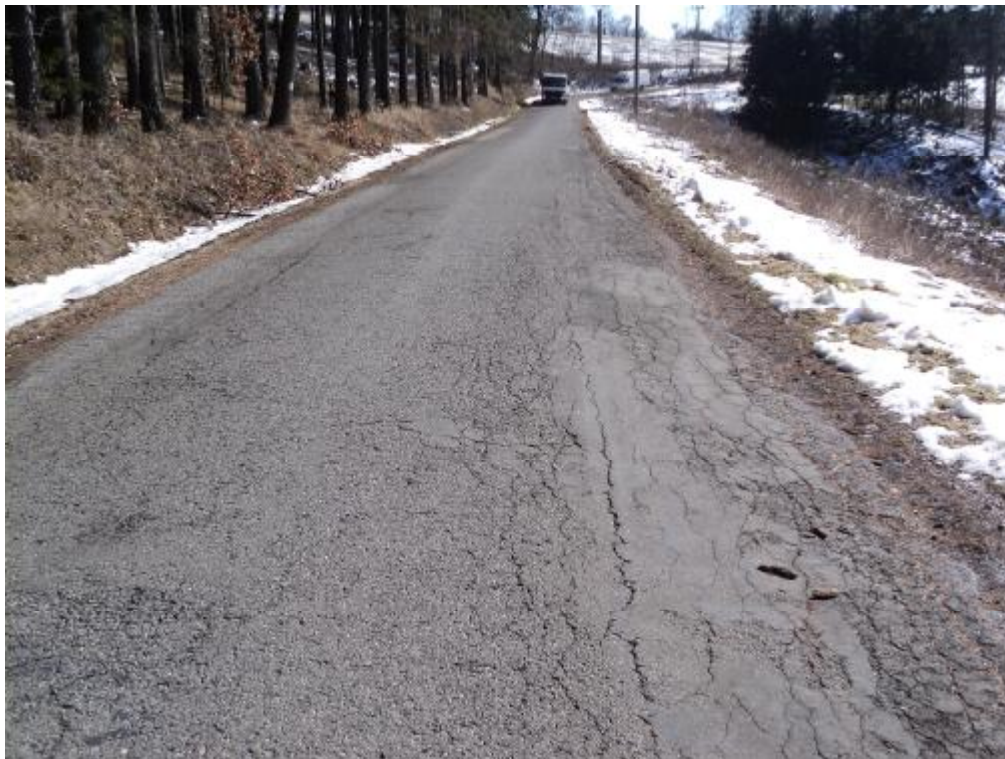
Plošná deformace vozovky, olamování okrajů vozovky – km 4,750.

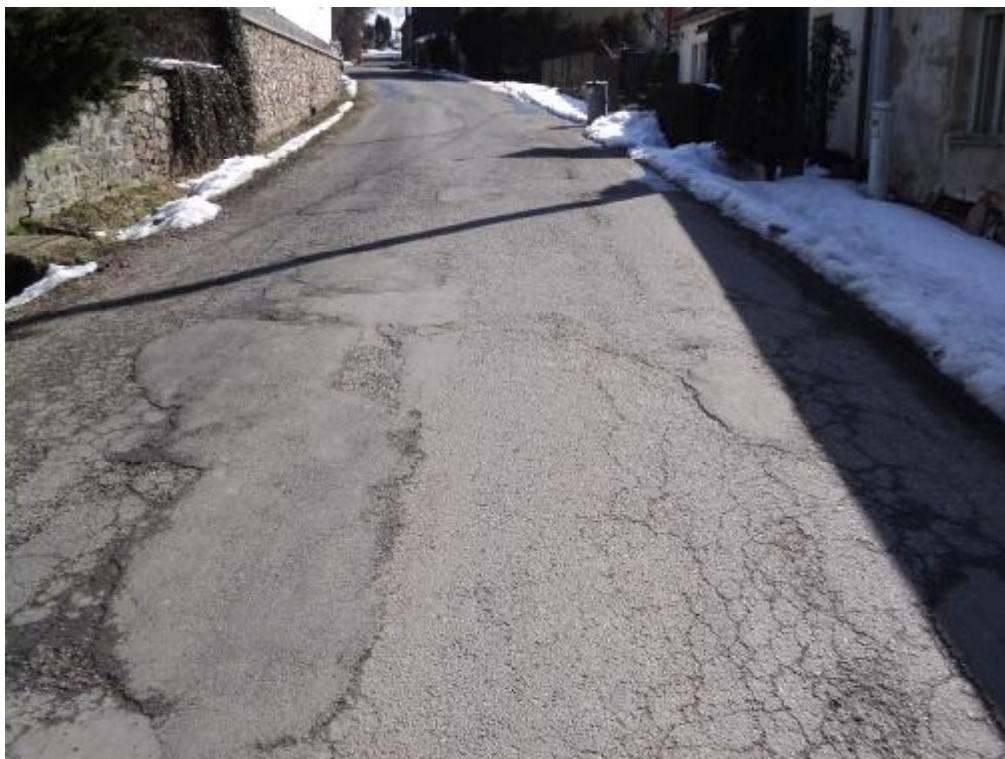
Vysprávkky, síťové trhliny – km 5,400.

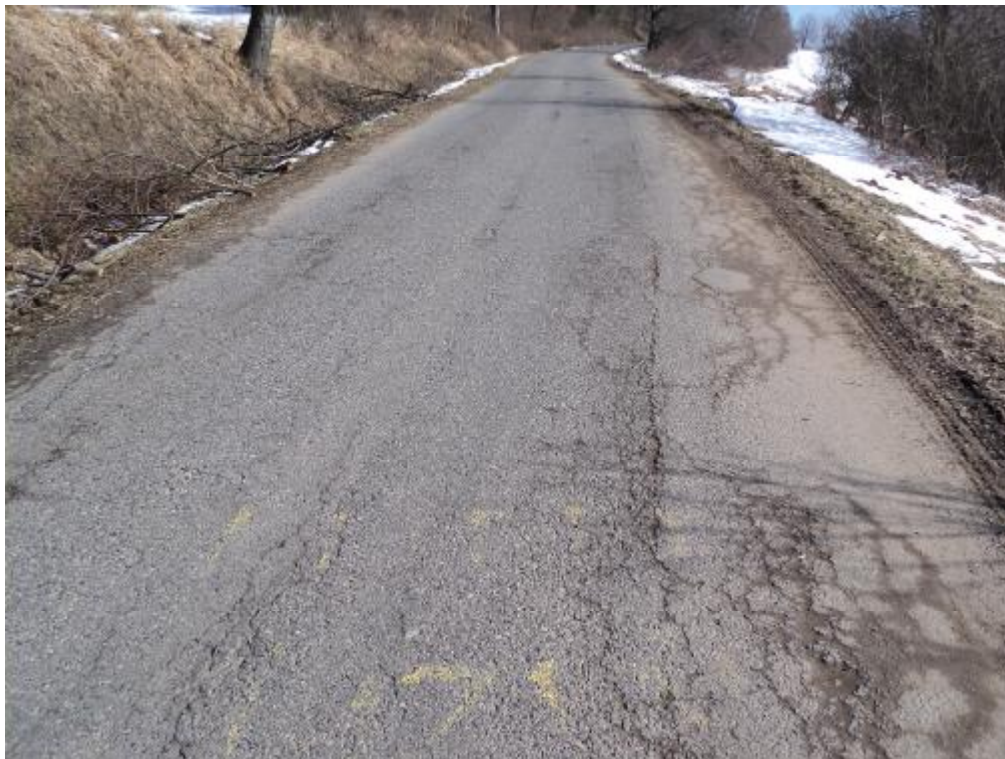
Trhlina rozvětvená podélná, hloubková koroze, síťové trhliny – km 6,100.

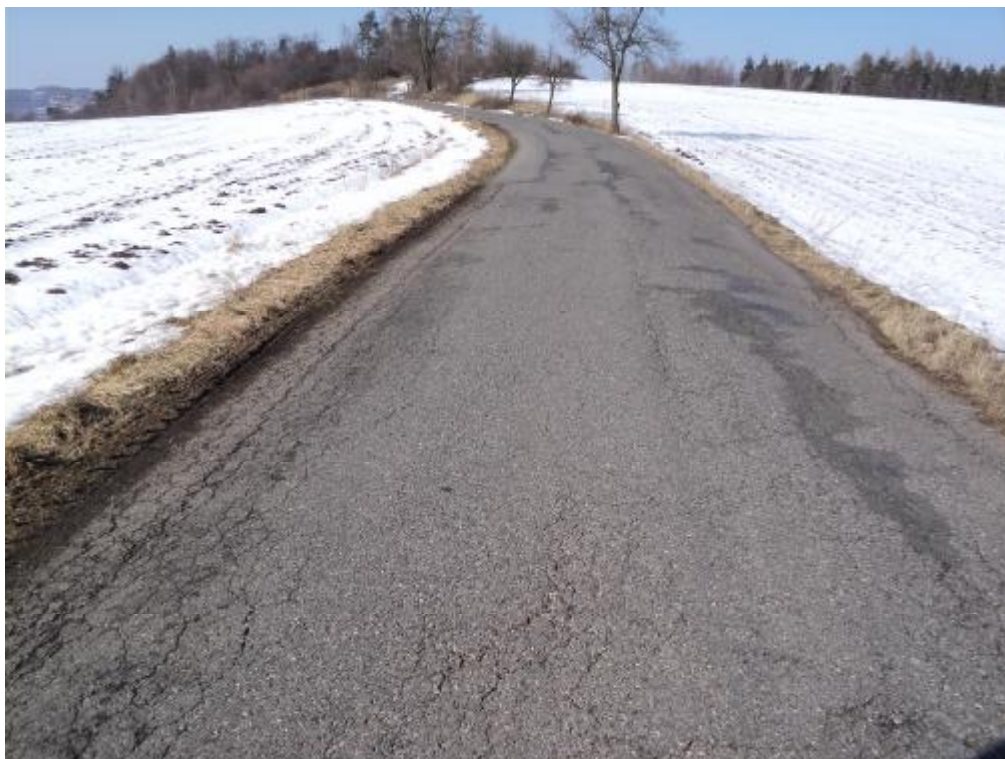
Olamování okrajů vozovky, trhlina rozvětvená podélná – km 6,850.

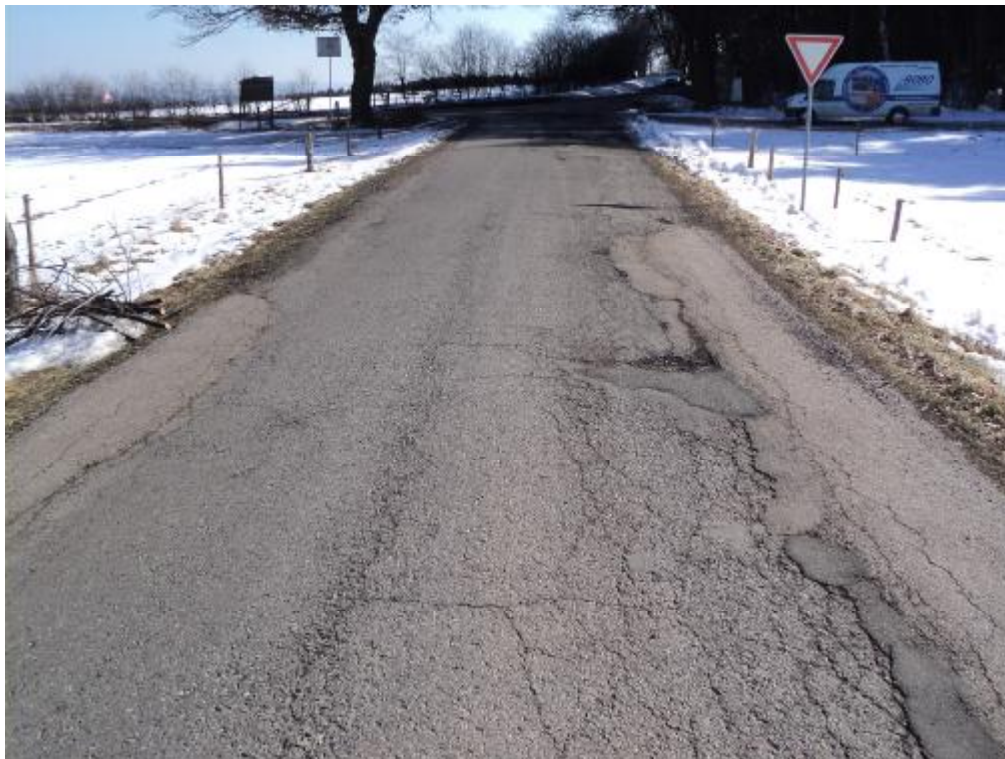
Plošná def. vozovky, vysprávký, výtluky v obr. vrstvě a krytu – km 7,450.

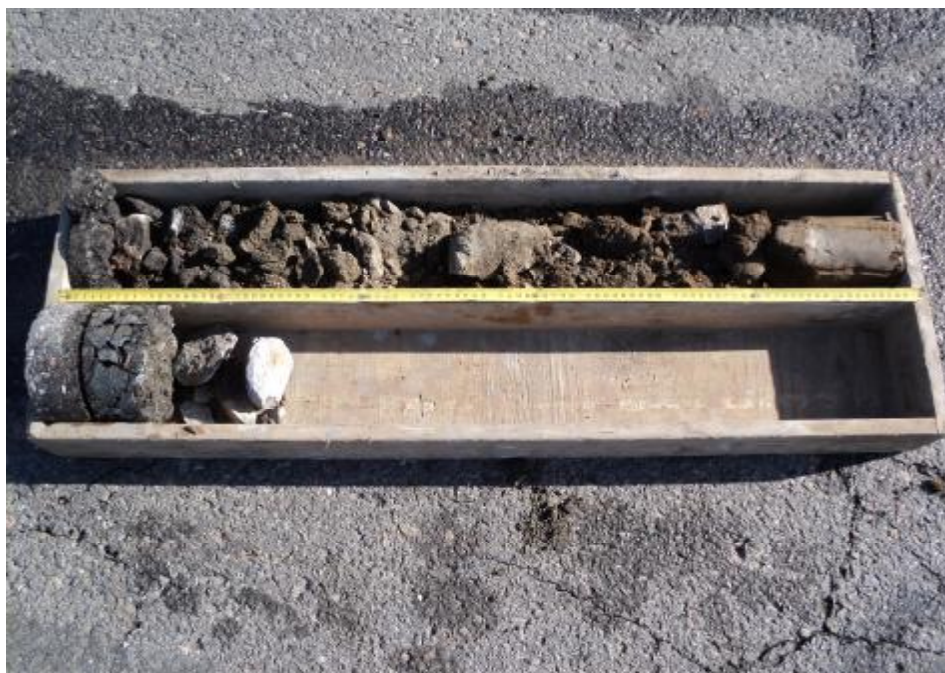
SONDA č. 1 - staničení km 2,650 P okraj vozovky

tloušťka vrstvy	
AC	50 mm
PM 22/63	130 mm
Štěrkovitá hlina F1 MG	600 mm
Jíl F8 CH	220 mm

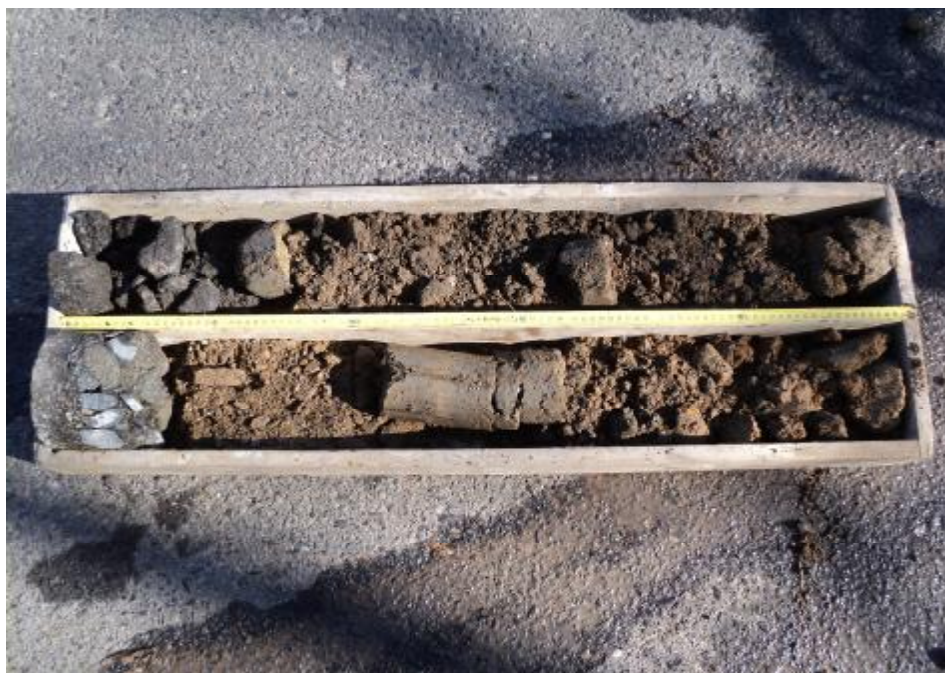
SONDA č. 3 - staničení km 4,050 P okraj vozovky

tloušťka vrstvy	
AC	40 mm
PM 22/63	130 mm
Hlína F7 MH	830 mm

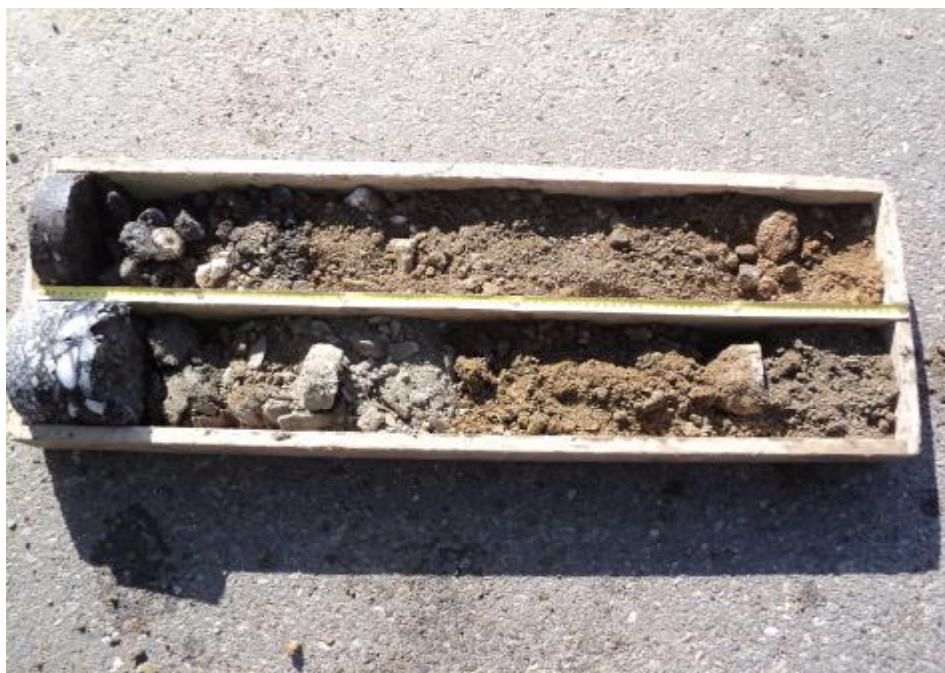
SONDA č. 5 - staničení km 6,150 P okraj vozovky

tloušťka vrstvy	
AC	40 mm
PM 22/63	100 mm
ŠP 0/45	860 mm

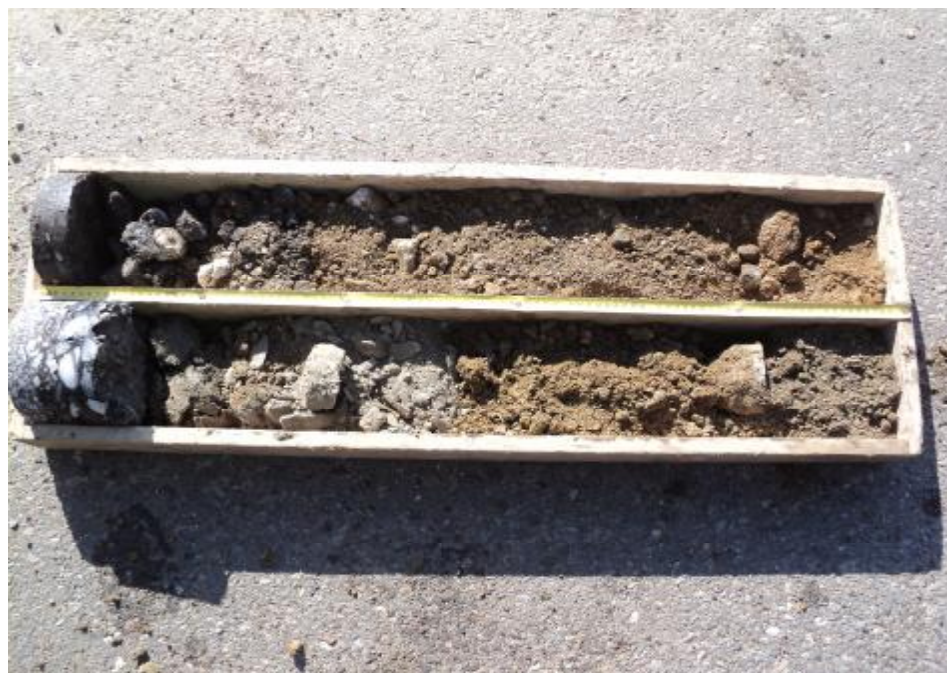
SONDA č. 6 - staničení km 6,150 P střed vozovky

tloušťka vrstvy	
AC	50 mm
PM 22/63	70 mm
ŠD 0/63	60 mm
Hornina R4	290 mm
ŠP 0/45	530 mm

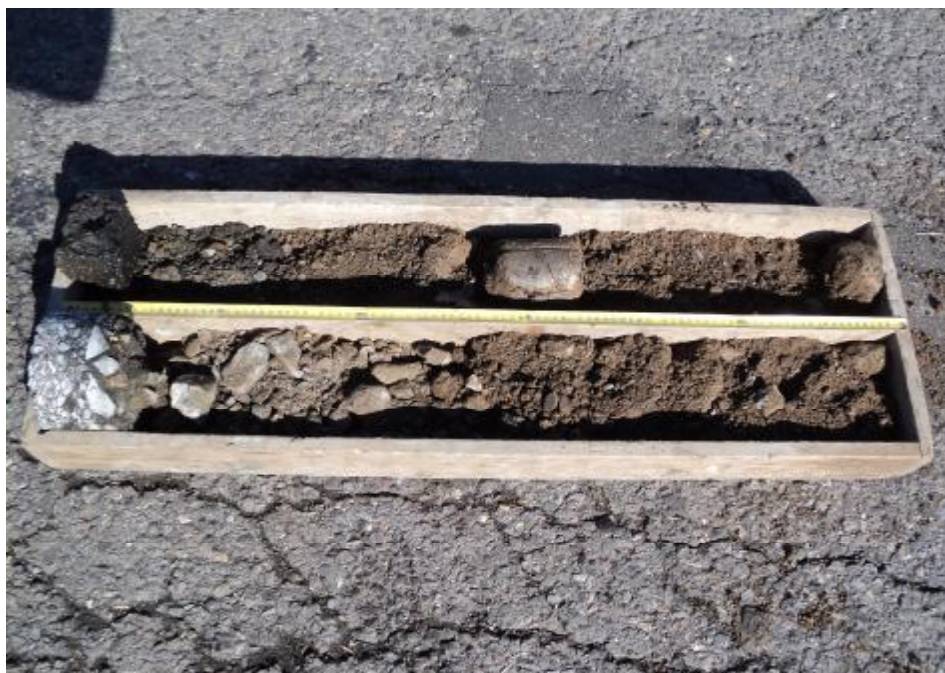
SONDA č. 7 - staničení km 7,450 P okraj vozovky

tloušťka vrstvy	
AC	60 mm
ŠD 0/63	50 mm
ŠP 0/45	890 mm

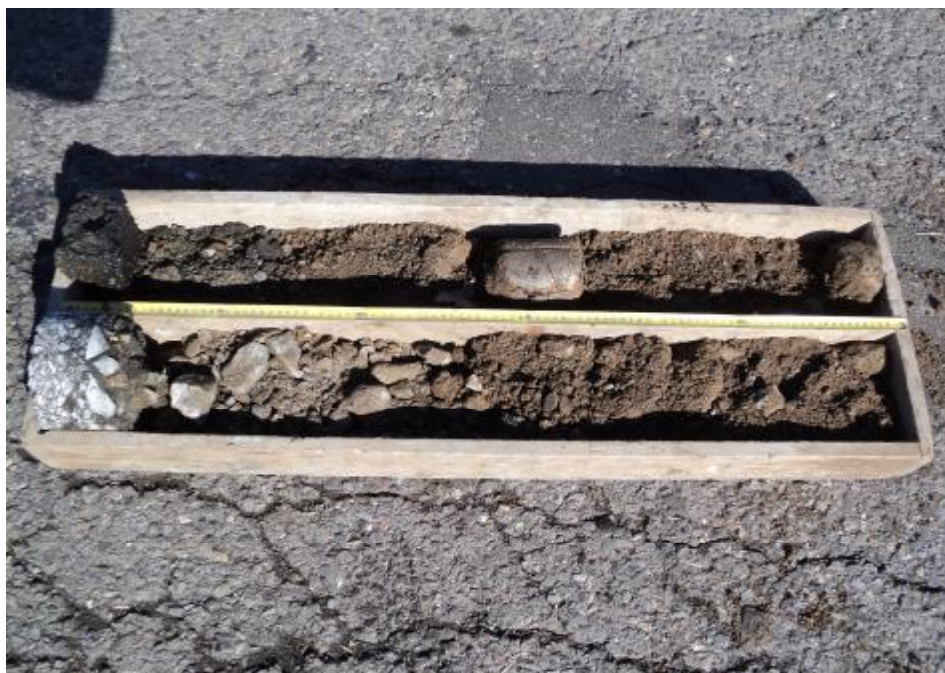
SONDA č. 8 - staničení km 7,450 P střed vozovky

tloušťka vrstvy	
AC	70 mm
PM 22/63	80 mm
ŠD 0/63	320 mm
ŠP 0/45	530 mm
