**ČESKÉ VYSOKÉ UČENÍ TECHNICKÉ v PRAZE
FAKULTA STAVEBNÍ - ZKUŠEBNÍ LABORATOŘ**

Z P R Á V A č . Z P / 1 3 6 0 5 5 / 2 0 1 8

**Diagnostika vozovky a návrh opravy silnice
č. III/00519, Úhonic - Rudná**

Jméno a adresa zákazníka: Atelier PROMIKA s.r.o.
 Muchova 9
 160 00 Praha 6

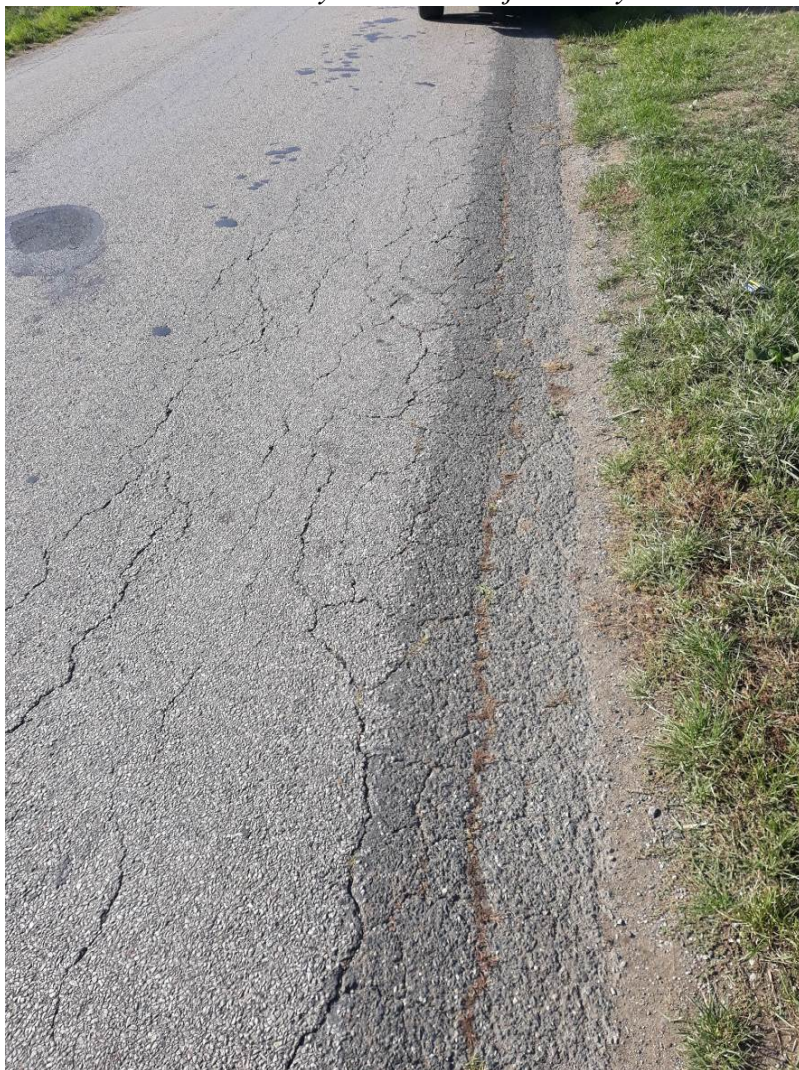
Na posuzovaném úseku se vyskytuje řada poruch, převládají síťové trhliny, které jsou doprovázeny příčnými a lokálními deformacemi. Značná část délky komunikace vykazuje poruchy ve formě podélných rozvětvených trhlin při okraji vozovky (cca 0,5 m až 1,0 m). Na základě těchto poruch lze předpokládat, že zpevněné plochy komunikace byly rozšířeny, aniž by byla zajištěna únosnost konstrukčních vrstev a zemní pláně v rozšíření.

Obrázek A. 1 Síťové trhliny v oblasti okraje vozovky

Vzhledem k poruchám typu olamování krajnic a podélným trhlinám, které jsou doprovázeny příčnými deformacemi, bude nutné provést sanaci okrajů vozovky minimálně do šířky 1 m a to až na zemní pláš.

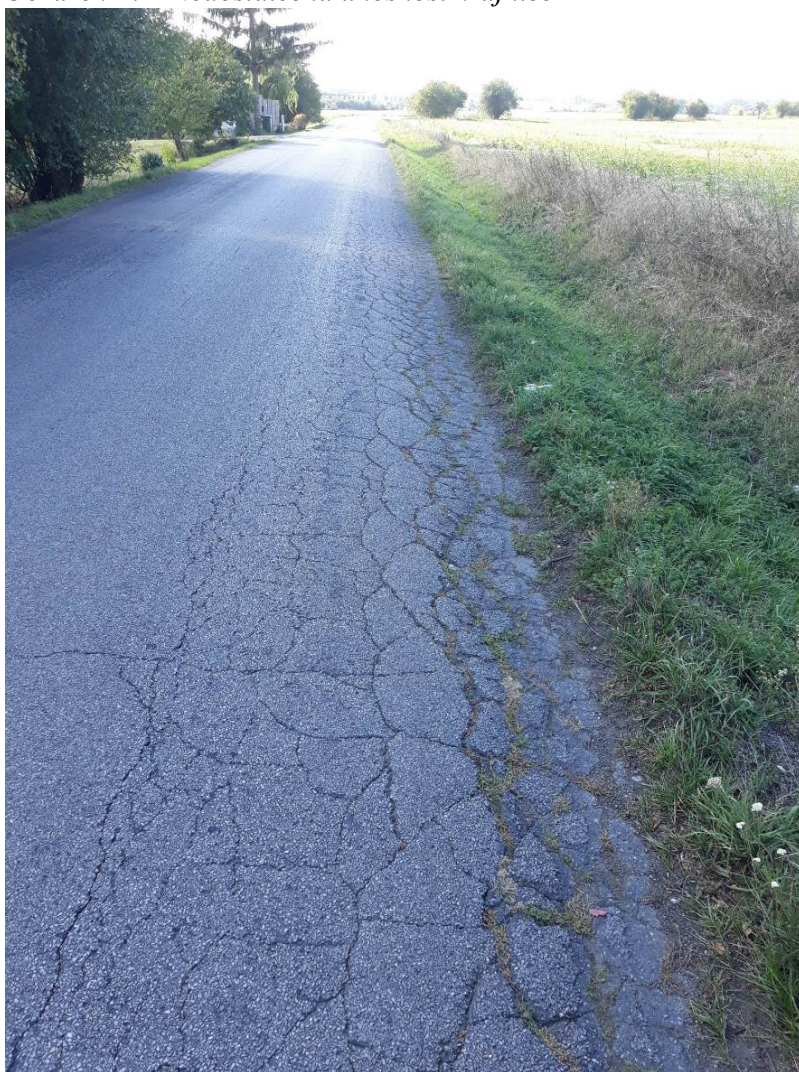
Obrázek A. 2 Nedostatečná únosnost krajnice

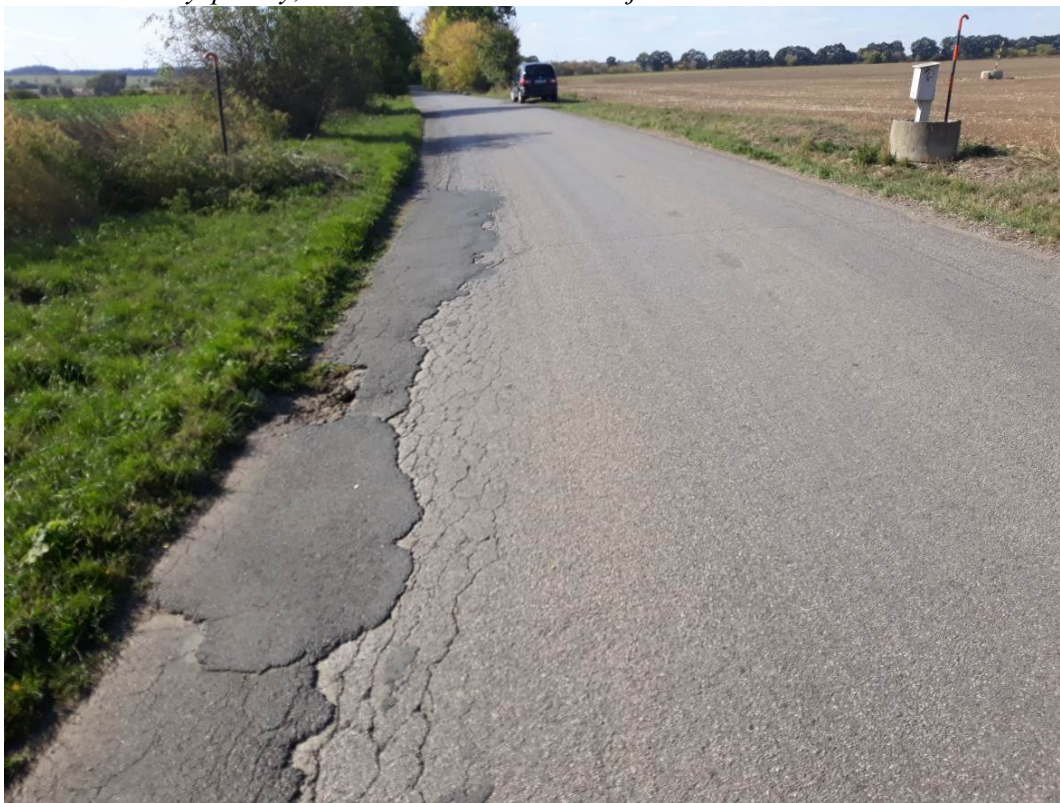
Obrázek A. 3 Vysprávký, nedostatečná únosnost krajnice

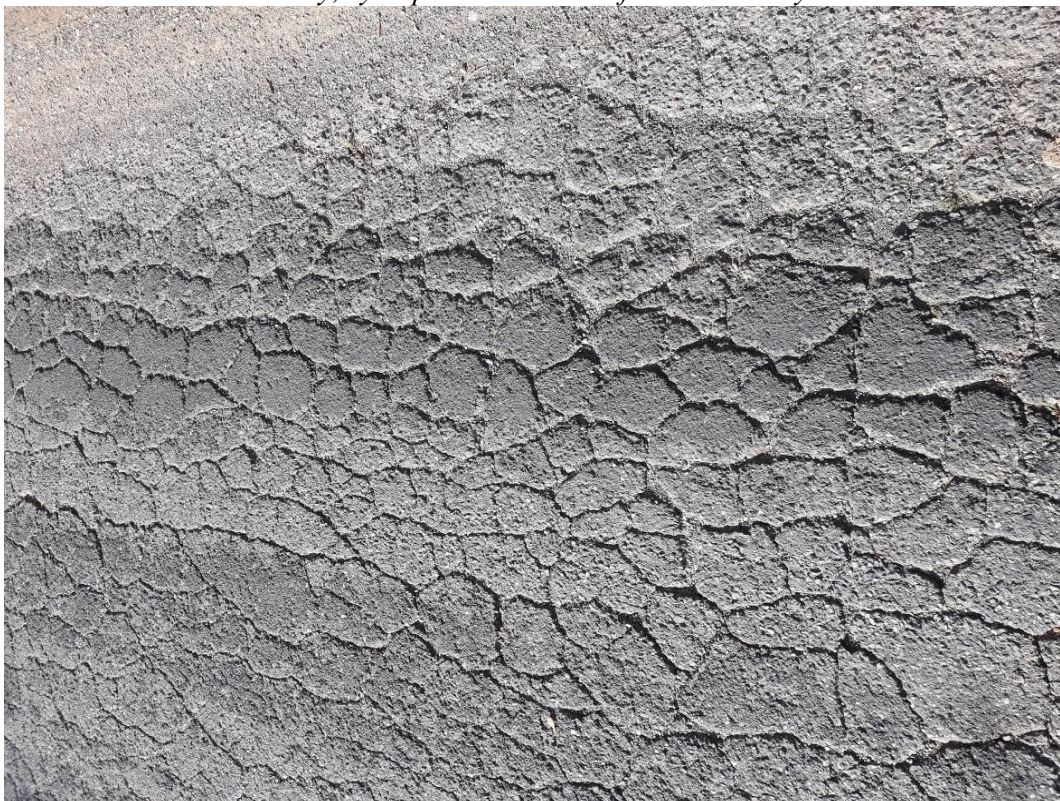
Obrázek A. 4 Síťové trhliny, vyčerpaná životnost asfaltem stmelených vrstev

Provedená diagnostika a její vyhodnocení navrhuje pro posuzovaný úsek opravu technologií recyklace za studena na místě v minimální technologické tloušťce 120 mm. Na recyklovanou podkladní vrstvu budou položeny dvě asfaltem stmelené vrstvy v tloušťce 110 mm.

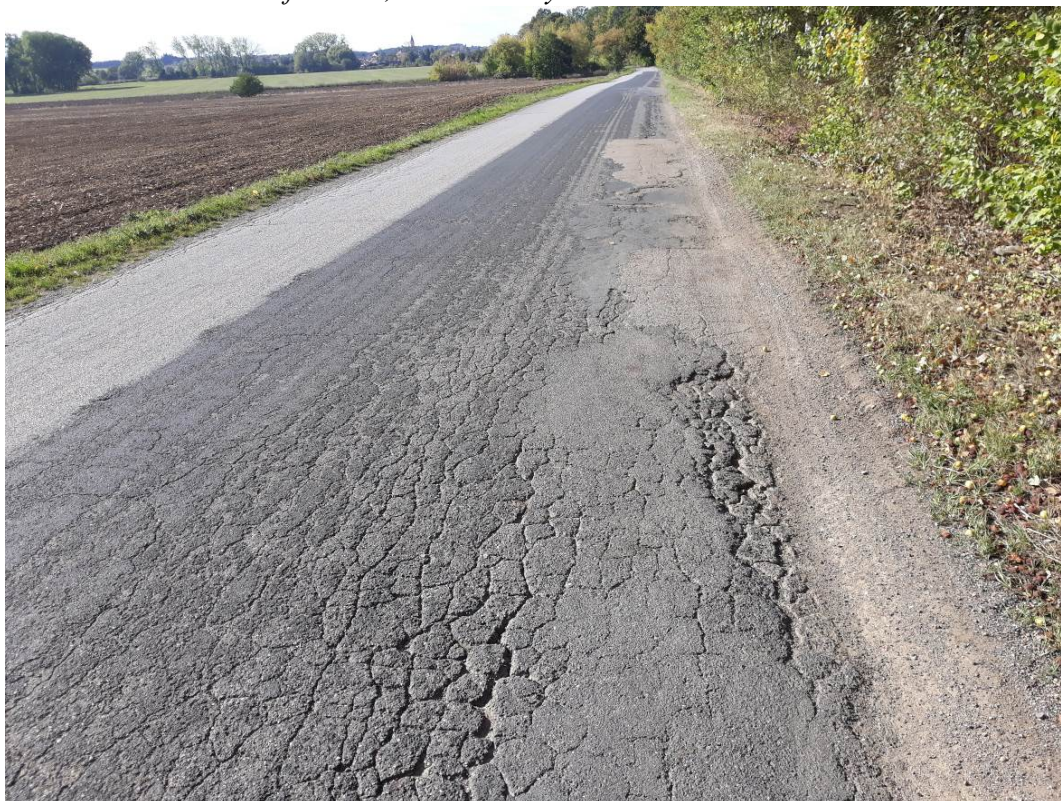
Obrázek A. 5 Příčné deformace, síťové trhliny

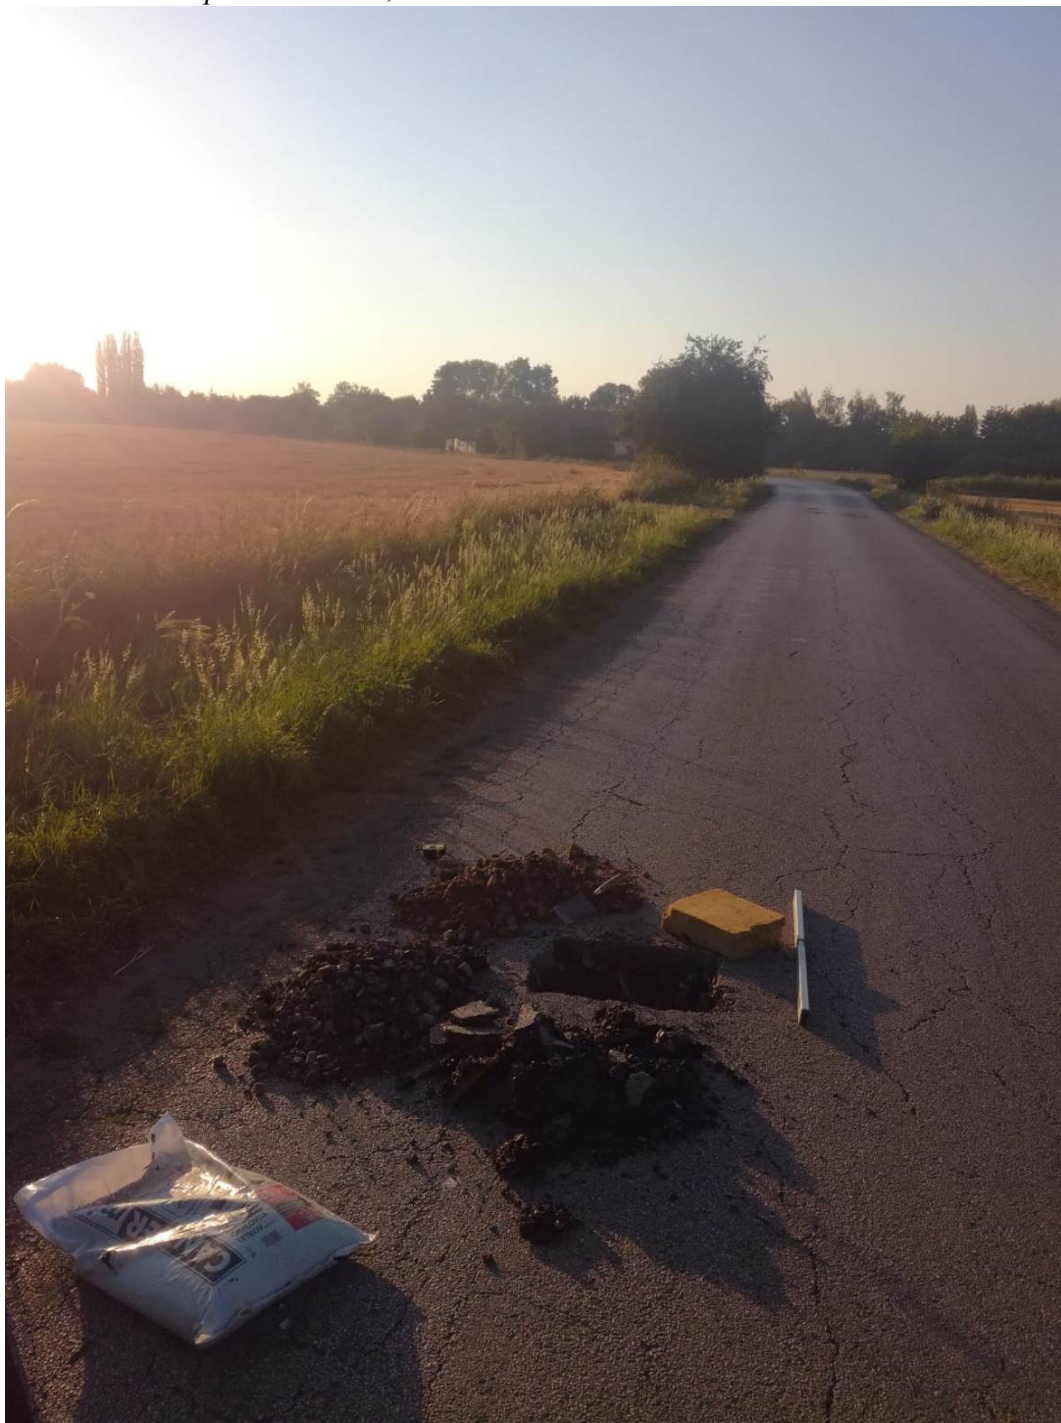
Obrázek B. 1 Kopaná sonda K1, km 0.950

Zjištěná tloušťka asfaltem stmelených vrstev v obou kopaných sondách byla 70 mm. Ty byly realizovány na vrstvě penetračního makadamu o tloušťce cca 120 mm nebo přímo na nestmelené konstrukční vrstvy. Nestmelené konstrukční vrstvy mají tloušťku cca 100 mm až 190 mm. Zjištěná tloušťka konstrukce vozovky v obou kopaných sondách byla mezi 260 mm až 290 mm. Na úrovni zemní pláně byla lokálně zachycena vrstva štětu.

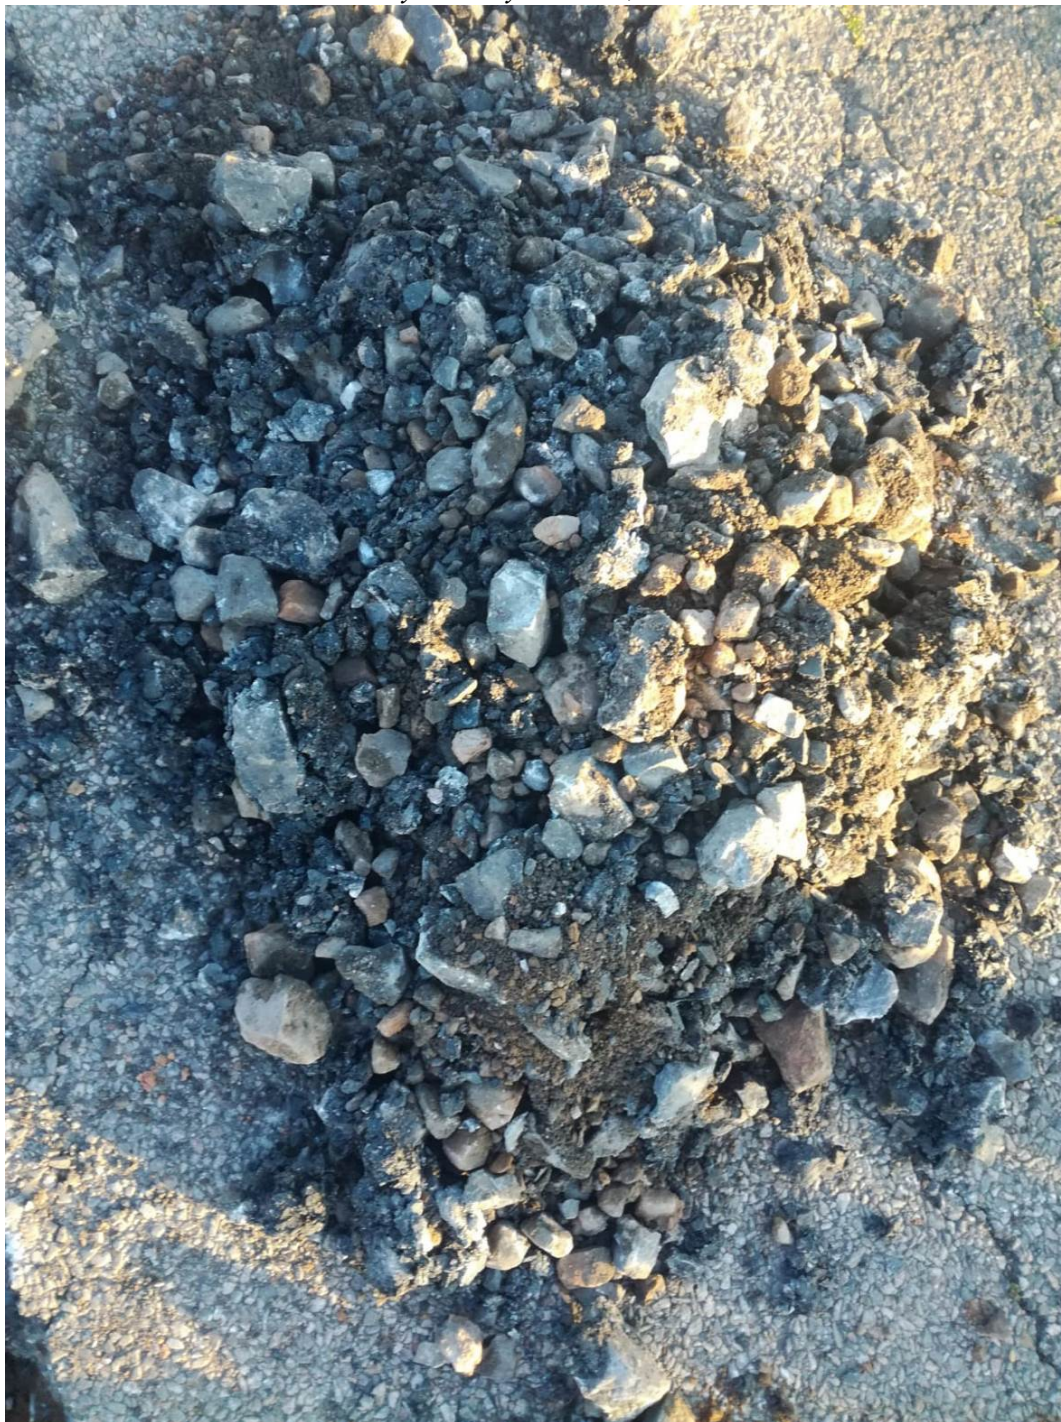
Zrnitost nestmelených materiálů je uvedena v příloze C zprávy. Materiál je vhodný pro provedení technologie recyklace za studena na místě.

Obrázek B. 2 Materiál nestmelených zrnitých vrstev, sonda K1

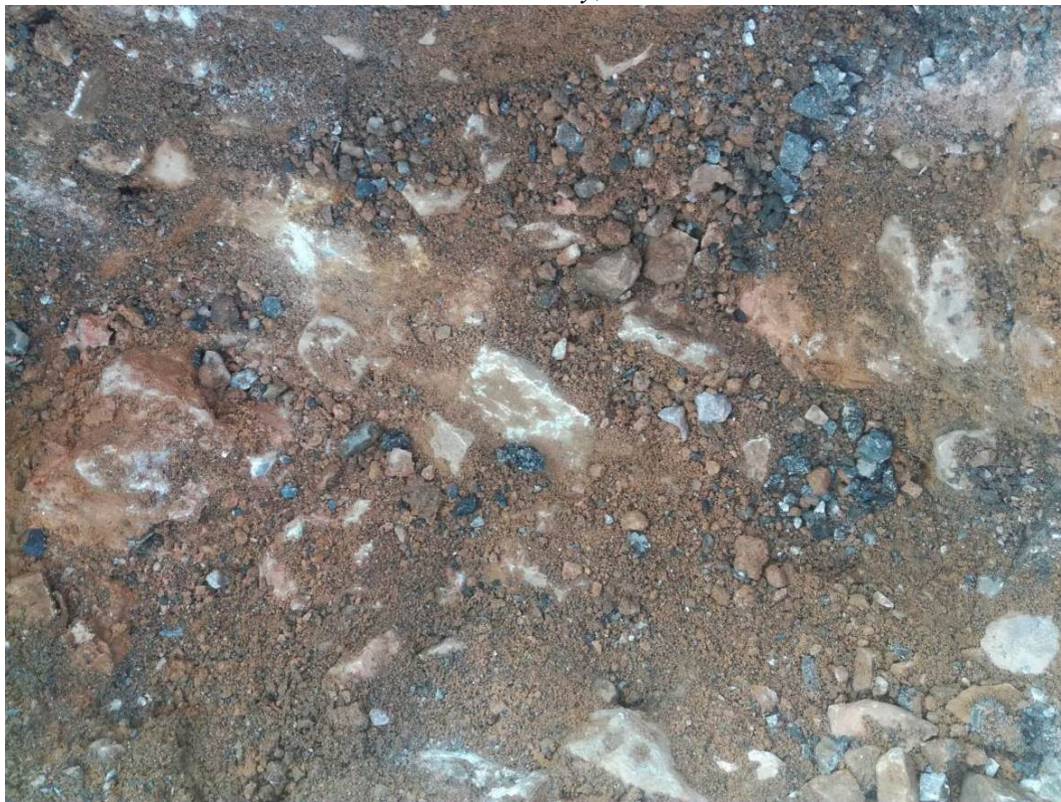
Obrázek B. 3 Štětová vrstva v konstrukci vozovky, sonda K1

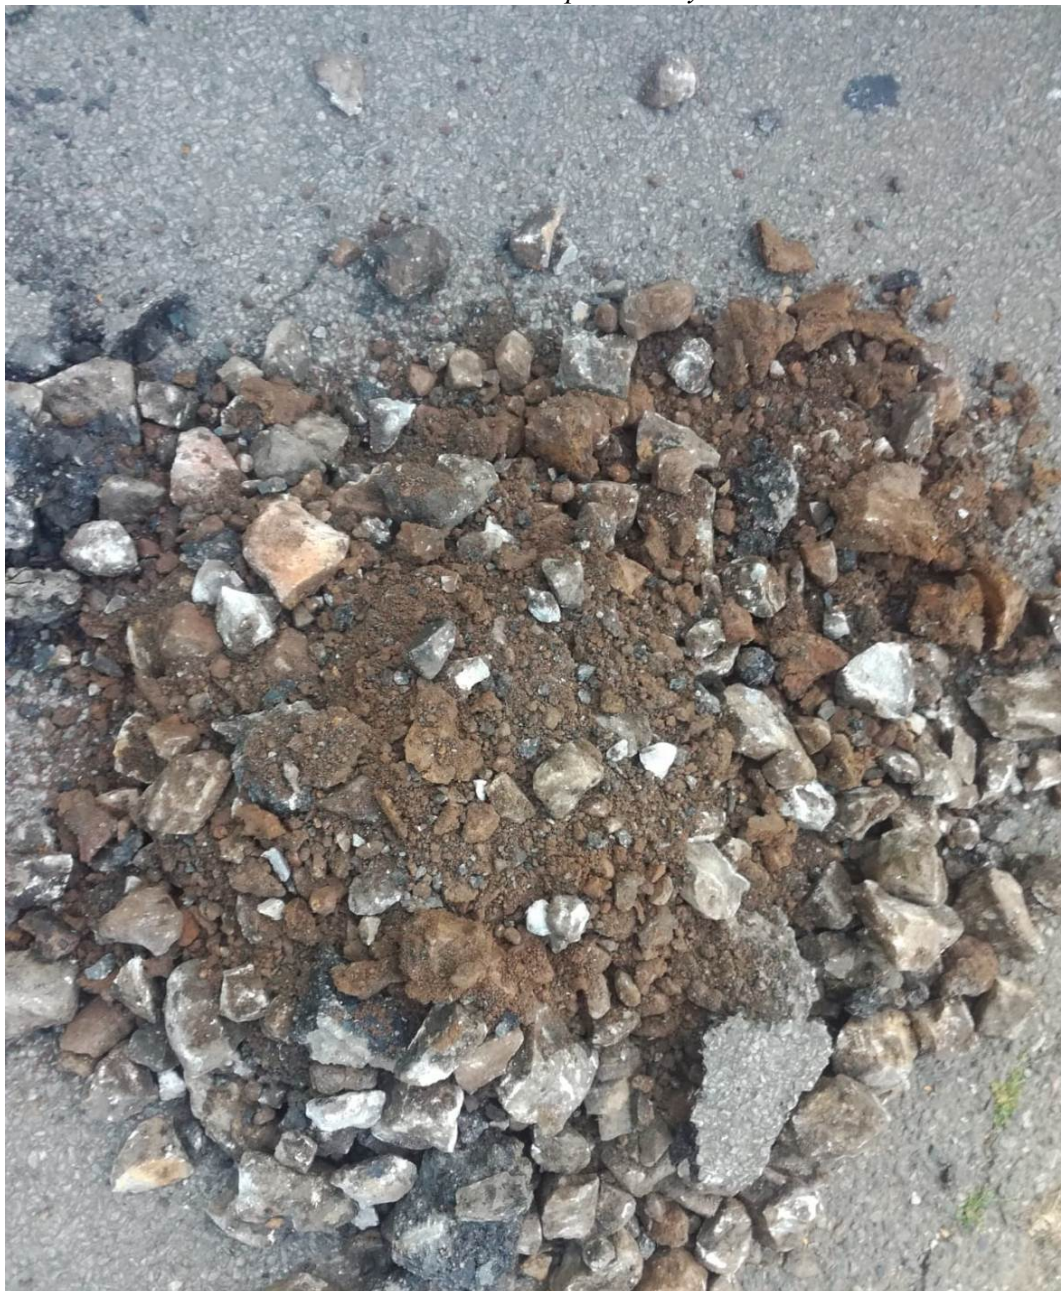
Obrázek B. 5 Materiál konstrukčních vrstev kopané sondy K2

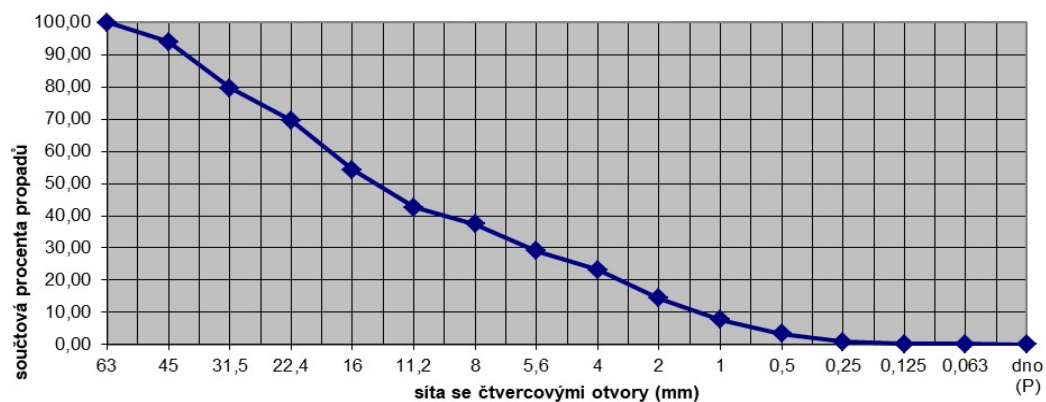
Obrázek C. 1 Zrnitost materiálů nestmelených podkladních vrstev

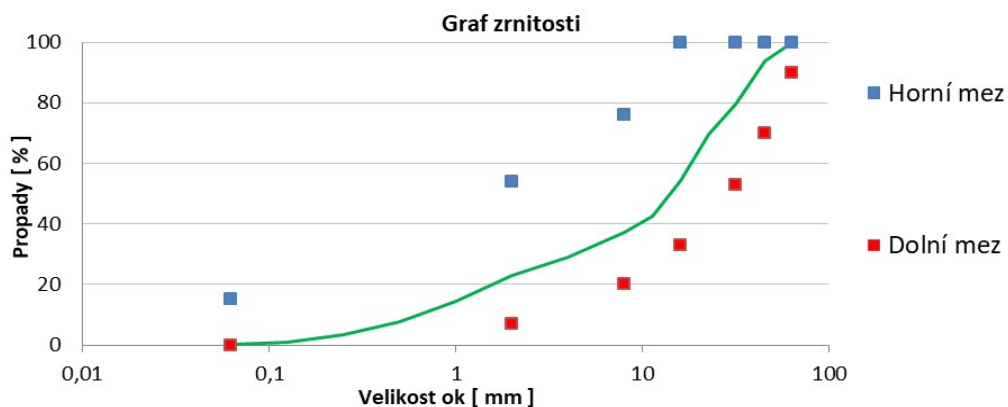
Obrázek C. 2 Srovnání zrnitosti nestmelených podkladních vrstev vozovky s požadavky TP 208
