Akce: OPRAVA MOSTU EV. Č. 272-011 MOST PŘES JIZERU V BENÁTKÁCH NAD JIZEROU – AKTUALIZACE PD	Měřítko:	Formát: 20x A4
	Stupeň: PDPS	
Příloha: A+B – PRŮVODNÍ A SOUHRNNÁ TECHNICKÁ ZPRÁVA	Číslo přílohy: A+B

PRŮVODNÍ A SOUHRNNÁ TECHNICKÁ ZPRÁVA – OBSAH

Název stavby :	Oprava mostu ev. č. 272-011 Most přes Jizeru v Benátkách nad Jizerou
Číslo komunikace:	II/272
Číslo mostu :	272-011
Provozní staničení :	km 25,945 (dle BMS)
Směr staničení :	od Benátek nad Jizerou do Chotějova
Místo stavby – obec :	Benátky nad Jizerou
kraj :	Středočeský
Katastrální území :	Nové Benátky, Staré Benátky
Druh stavby :	Rekonstrukce

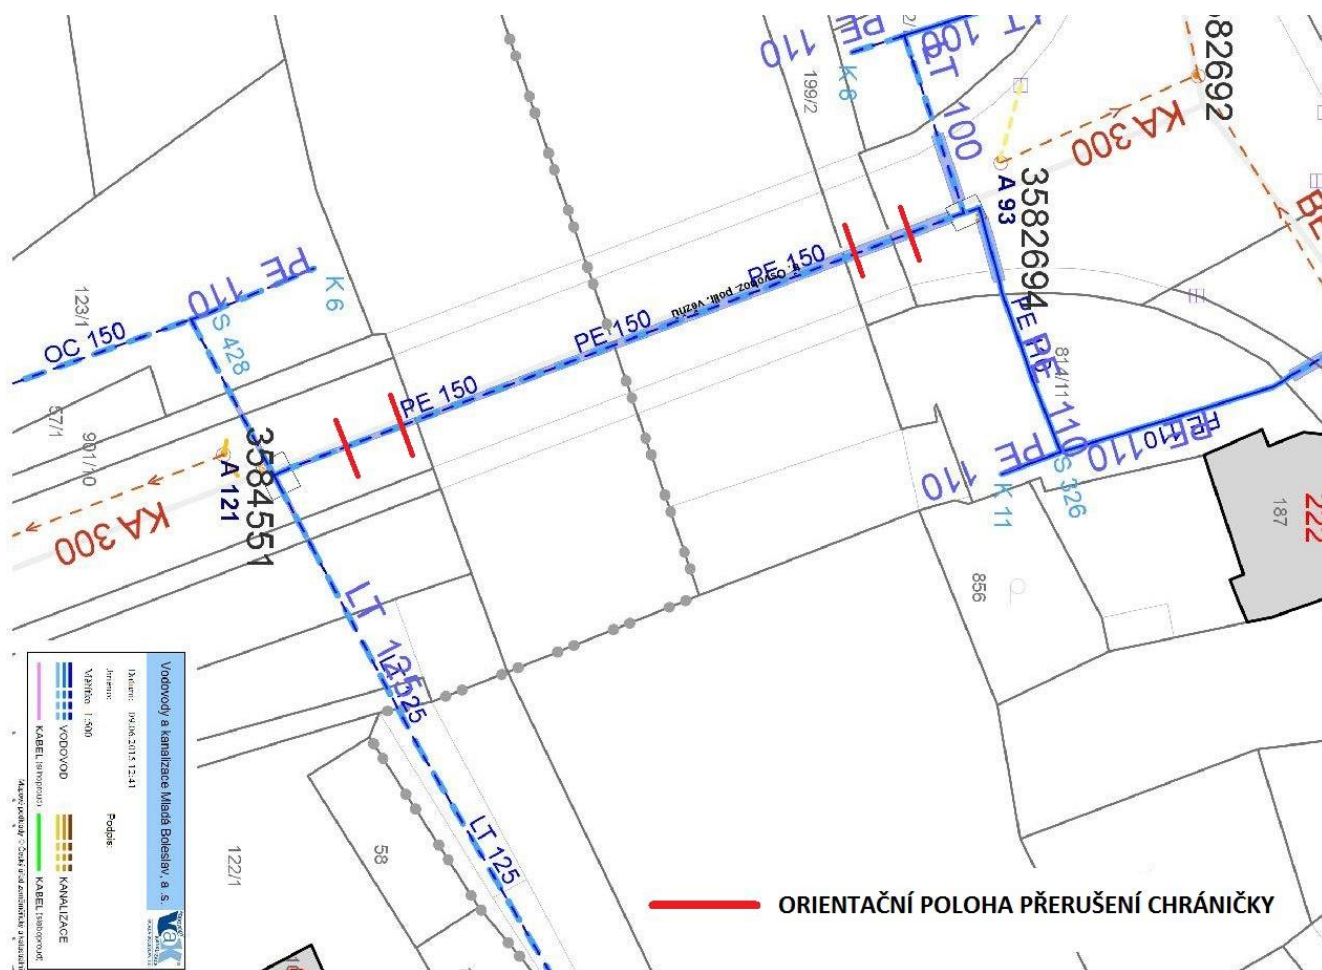
Na konstrukci mostu je v prostoru podél revizní lávky zavěšeno vodovodní potrubí PE 150 v ocelové chráničce profilu DN500 s výplní tepelnou izolací (jedná se o plechové opláštění tepelné izolace). Správcem tohoto vodovodu jsou Vodovody a kanalizace Mladá Boleslav a.s.

Dle grafického podkladu obdrženého od správce je ocelová chránička kromě vlastní konstrukce mostu osazena také v zemi, a to v celém rozsahu úseku vodovodu mezi armaturními šachtami umístěnými na obou stranách mostu za přechodovými oblastmi (šachty A93 a A121 – délka cca 60 m).

V rámci stavby bude nutno řešit dopady vertikálního posunu mostní konstrukce při nadzvednutí o cca 20-50 mm.

Potrubí bude obnaženo při odkopání přechodových oblastí. V případě, že by chránička byla provedena jako souvislá trouba (bez dilatačních přerušení), bude nutno chráničku ve vhodných místech proříznout vždy na dvou místech na každé straně mostu (nesmí dojít k porušení vnitřního vodovodního potrubí), tak aby bylo možno provést nadzvednutí mostní konstrukce.
