Propustek 12550-4P

Propustek přes bezejmenný pravostranný přítok Nebovidského potoka v obci
Bojiště

PRVNÍ HLAVNÍ PROHLÍDKA

Datum provedení prohlídky: 22.6.2020

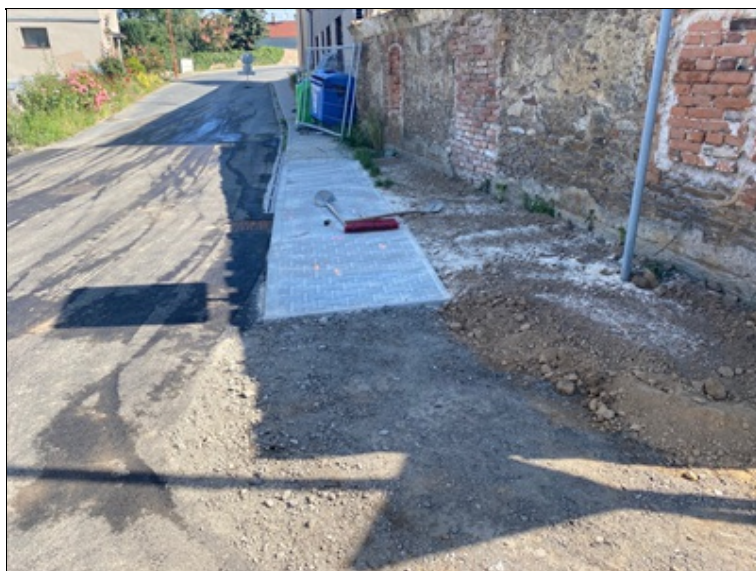
[3.3] 3.2 Chodníky / po směru staničení III/12550 vlevo před objektem V době konání 1.HP kryt původního chodníku zpětně ještě neobnoven.
Revize stavu k 24.6. : splněno (nedodělek odstraněn - viz foto).

Dokončený chodník na levé straně III/12550 před křižovatkou se zámkovou dlažbou a poklopem ŠP2

3.2 Chodníky

V době konání 1.HP kryt původního chodníku zpětně ještě neobnoven.

Revize stavu k 24.6. : splněno (nedodělek odstraněn - viz foto).

- [3] 3.1 Vozovka Očistit povrch PK před uvedením do provozu.
- [4] 3.2 Chodníky / místní komunikace vpravo (strana Bojiště) Dokončit kryt plochy pod kontejnery na tříděný odpad.
- [5] 3.2 Chodníky / po směru staničení III/12550 vlevo před objektem Obnovit kryt chodníku v původním rozsahu.

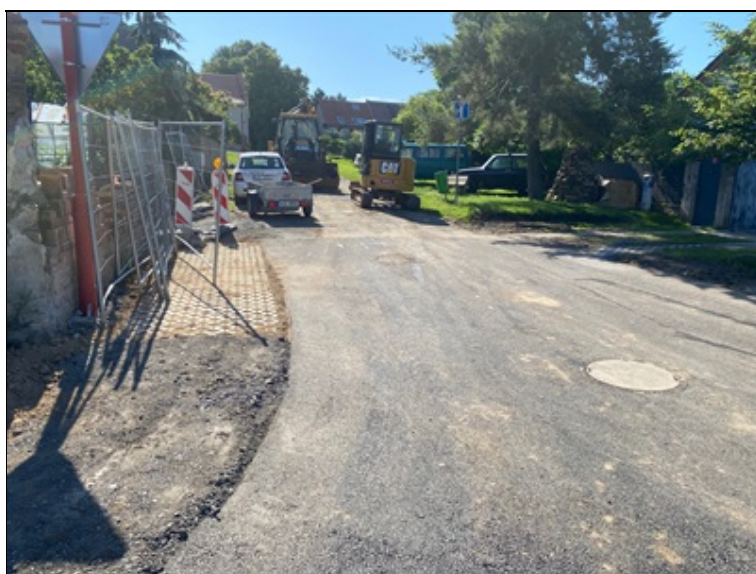
[3.2] 3.2 Chodníky / místní komunikace vpravo (strana Bojiště) V době konání 1.HP finální kryt plochy ještě nepoložen.
Revize stavu k 24.6. : splněno (nedodělek odstraněn - viz foto).

Zpevněná plocha pro kontejnery v napojení místní komunikace na vnější stranu III/12550 (zatravnovací tvárnice)

3.2 Chodníky

V době konání 1.HP finální kryt plochy ještě nepoložen.

Revize stavu k 24.6. : splněno (nedodělek odstraněn - viz foto).

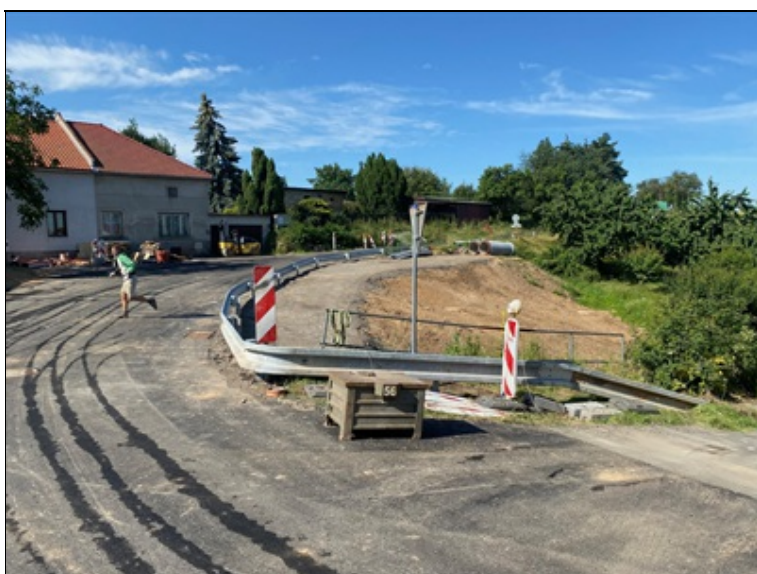
- [4.1] 4.1 Svodidla/zábradelní svodidla / Okraj PK III/12550 blíže výtokové straně propustku. V době konání 1.HP nebyl ještě nainstalován odkloněný krátký koncový díl svodidla před propustkem vpravo směrem do sjezdu z III/12550.
Revize stavu k 24.6. : splněno (nedodělek odstraněn - viz foto).
- [4.2] 4.8 Ostatní vybavení V době konání 1.HP nebyla na obou předpolích propustku osazen sloupek s evidenčním číslem mostního objektu.
Revize stavu k 2.7. : splněno (nedodělek odstraněn - viz 2x foto)

Krátký náběh nového ocelového svodidla před propuskem vpravo (odklon do sjezdu)

4.1 Svodidla/zábradelní svodidla

V době konání 1.HP nebyl ještě nainstalován odkloněný krátký koncový díl svodidla před propuskem vpravo směrem do sjezdu z III/12550. Revize stavu k 24.6. : splněno (nedodělek odstraněn - viz foto).

- [6] 4.1 Svodidla/zábradelní svodidla / Okraj PK III/12550 blíže výtokové Doplnit koncový díl svodidla v rozsahu dle projektové dokumentace.

straně propustku.

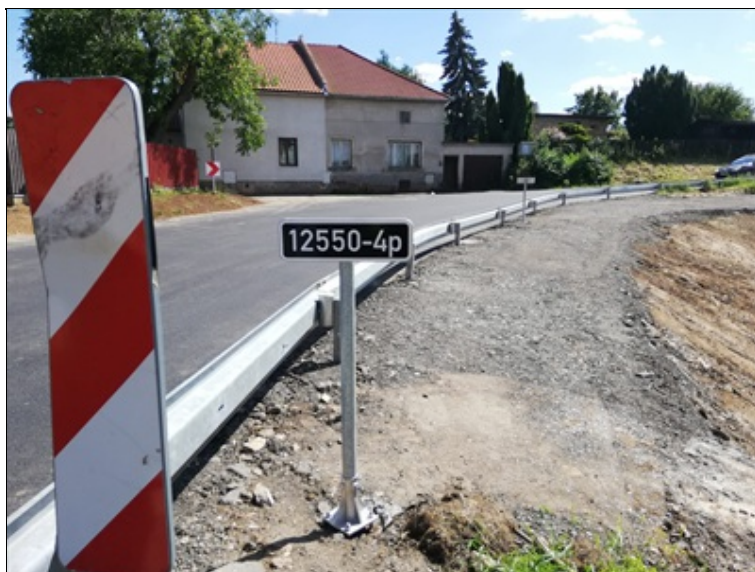
Označení propustku evidenčním číslem - směr Opatovice

4.8 Ostatní vybavení

V době konání 1.HP nebyla na obou předpolích propustku osazen sloupek s evidenčním číslem mostního objektu.

Revize stavu k 2.7. : splněno (nedodělek odstraněn - viz 2x foto)

- [1] 3.6 Odvodnění Kolem mříží uličních vpustí UV-1 a UV-2 po obvodě proříznout spáru v krytu vozovky a vyplnit zálivkou z modifikovaného asfaltu.
- [2] 4.8 Ostatní vybavení Doplnit na obě předpolí evidenční označení propustku.

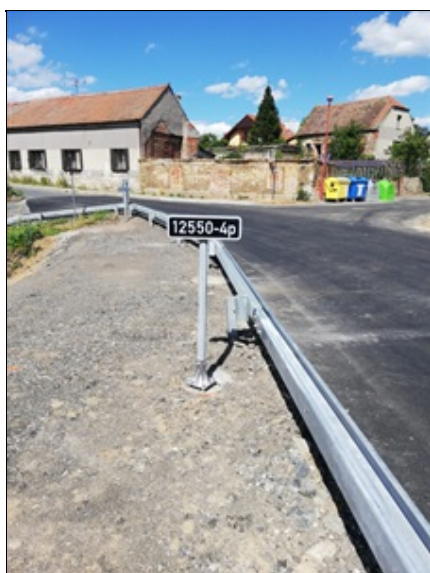
Označení propustku evidenčním číslem - směr Bojiště

4.8 Ostatní vybavení

V době konání 1.HP nebyla na obou předpolích propustku osazen sloupek s evidenčním číslem mostního objektu.

Revize stavu k 2.7. : splněno (nedodělek odstraněn - viz 2x foto)

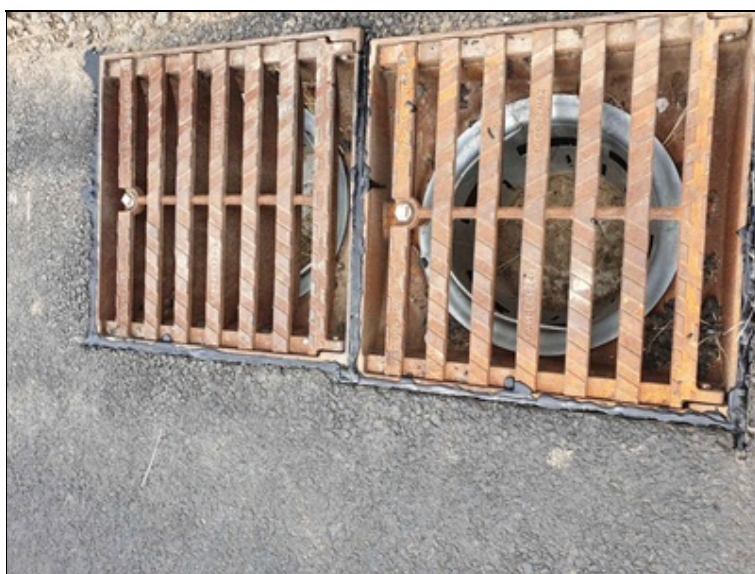
- [3.4] 3.6 Odvodnění V době konání 1.HP kolem litinových mříží uličních vpustí v povrchu vozovky nebyla provedena obvodová zálivka.
Revize stavu k 15.7. : splněno (nedodělek odstraněn - viz foto).

Zrealizovaná zálivka z modifikovaného asfaltu kolem uličních vpustí.

3.6 Odvodnění

V době konání 1.HP kolem litinových mříží uličních vpustí v povrchu vozovky nebyla provedena obvodová zálivka.

Revize stavu k 15.7. : splněno (nedodělek odstraněn - viz foto).
