## **TECHNICKÁ SPECIFIKACE HAVARIJNÍ OPRAVY ŠKODY PO POVODNI**

1. Název stavby: **III/12550 BOJIŠTĚ – ŠKODA PO POVODNI 2020/08**
2. Místo opravy: silnice III/12550 – přelivná hrana tělesa komunikace a výtok z propustku ev.č. 12550-4p
3. Cestmistrovství: Radovesnice
4. Zadavatel opravy: KSÚS SK, příspěvková organizace, Zborovská 11, 150 21 Praha 5
5. Zhotovitel opravy: dle VŘ
6. Správce objektů: Ladislav Veselý – cestmistr, Ing. Milan Jeřábek – mostní technik
7. Termíny stavby/opravy: opravu je třeba zahájit bezodkladně
8. Určené kontrolní dny: min 1x za týden
9. Cena díla: dle odsouhlasené CN Zhotovitele
10. Smlouva o dílo: dle VŘ

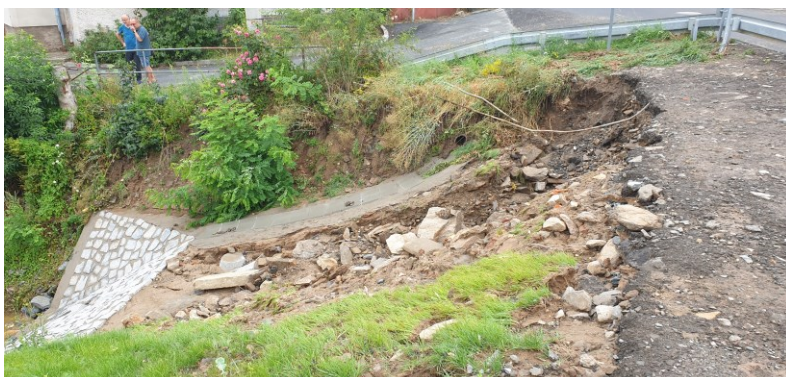
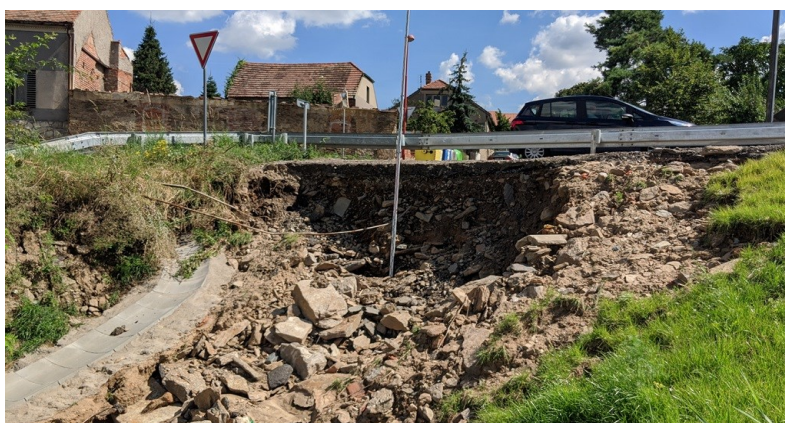
1. Hutněný zásyp – doplnění narušeného svahu zemního tělesa intenzívním přelivem:

10m\*20m\*1,5m =

300 m<sup>3</sup>

2. Rozšíření kamenné dlažby na ohrožený svah v oblasti postižené povodní  
– viz položka č.1 =

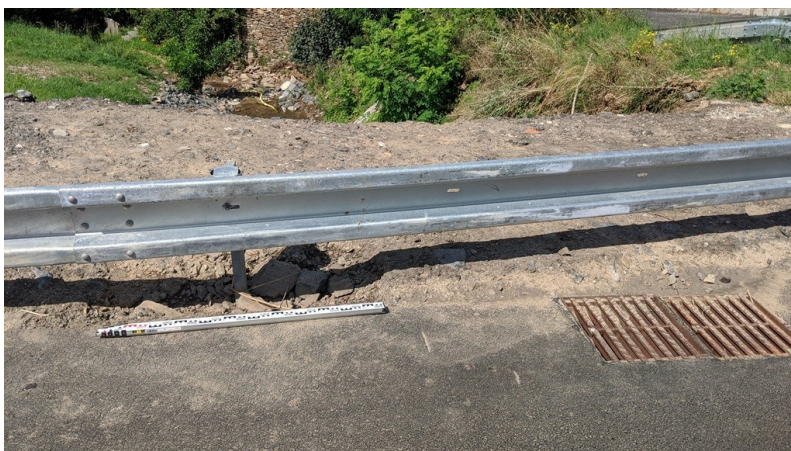
3. Oprava krajnice v oblasti poškození

odhad celkem =

20 m<sup>2</sup>

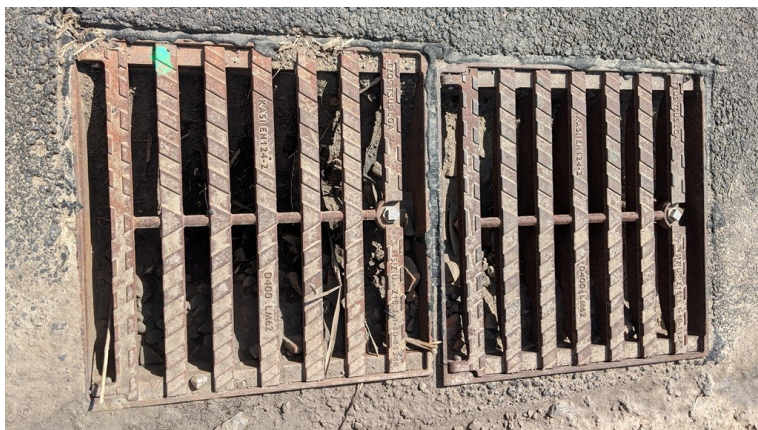
#### 4. Vyčištění ucpané zdvojené uliční vpusti

Celkem = 2ks

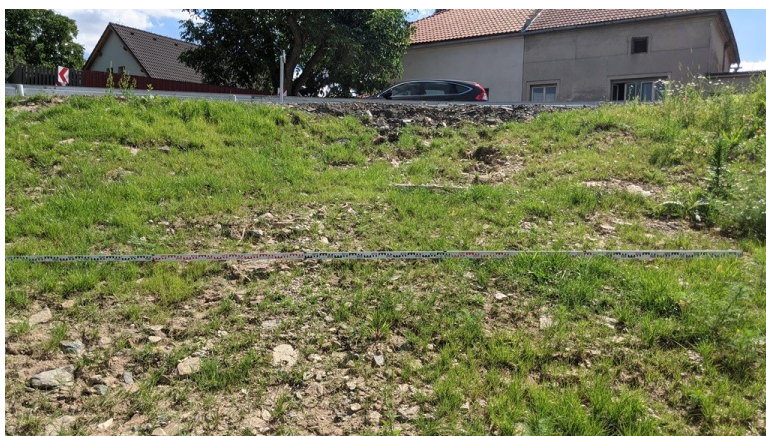
#### 5. Terénní úpravy – doplnění svahu zemního tělesa – splavená ornice + osetí travním semenem

Celkem odhad = 900 m<sup>2</sup>

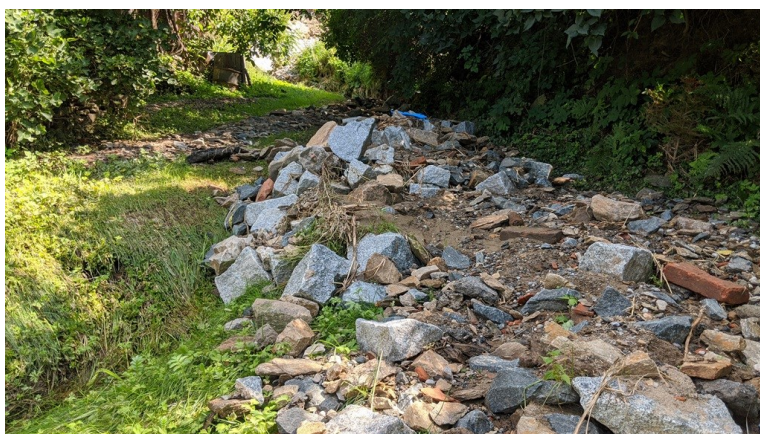
#### 6. Čistění vodního koryta od nánosů a naplavenin

v délce celkem cca = 150 m

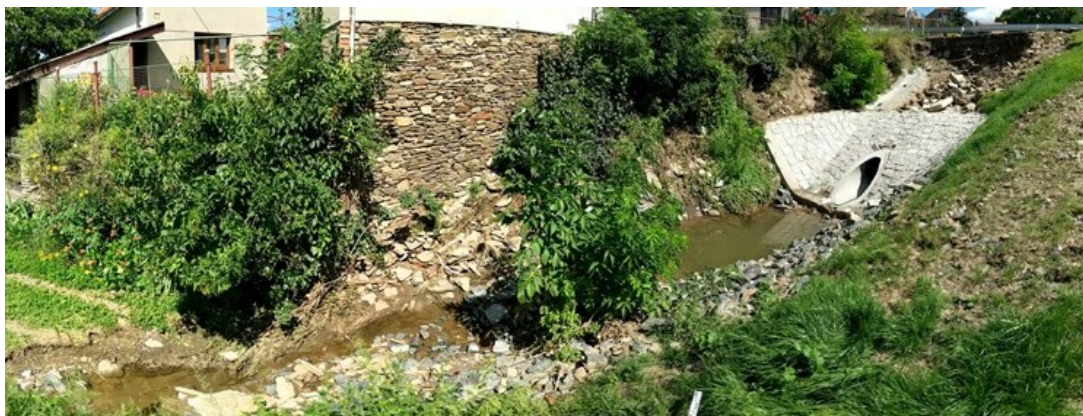
7. Zpevnění výtoku – odláždění hrubým kamenem v prostoru výtoku z propustku do betonu

celková plocha odhadem = 300 m<sup>2</sup>

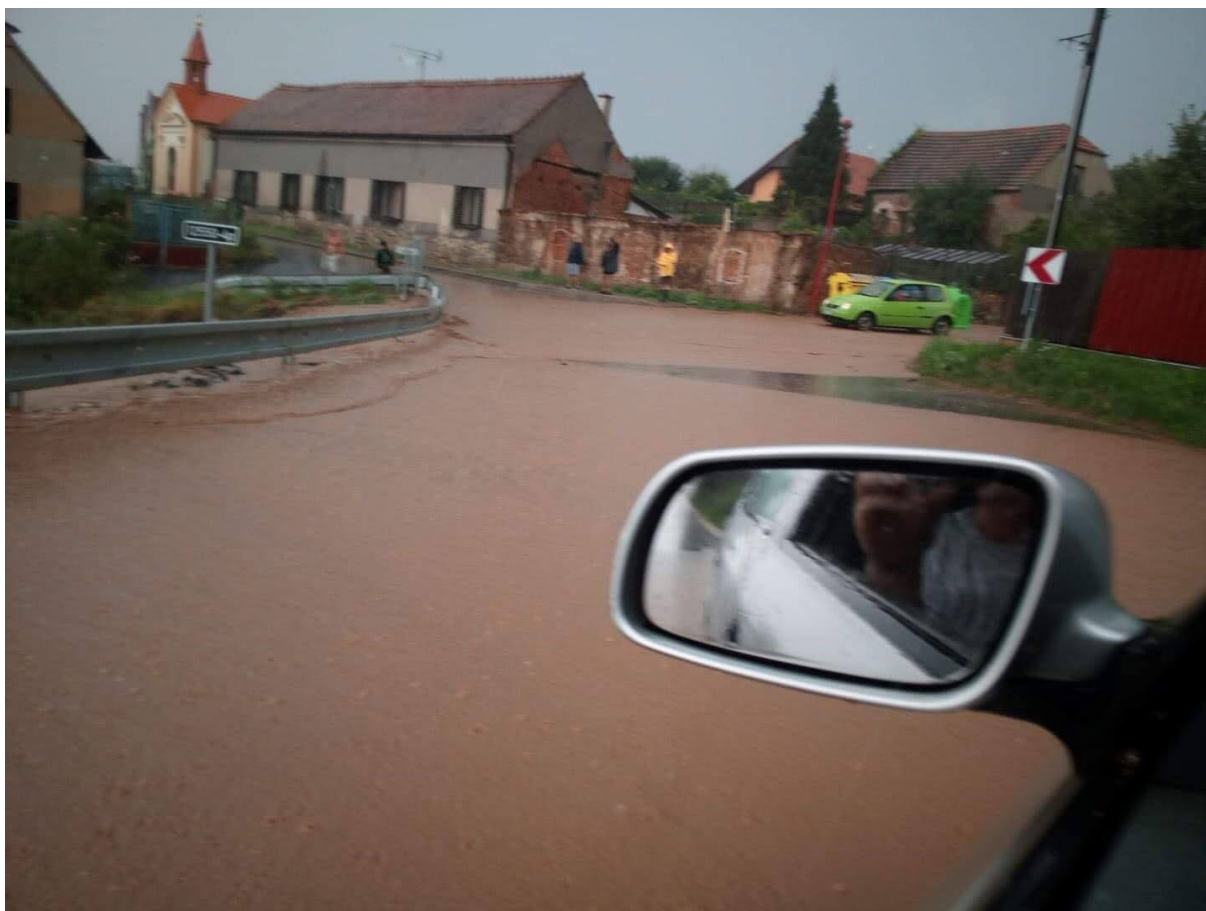
Zaplavená vozovka v oblasti propustku

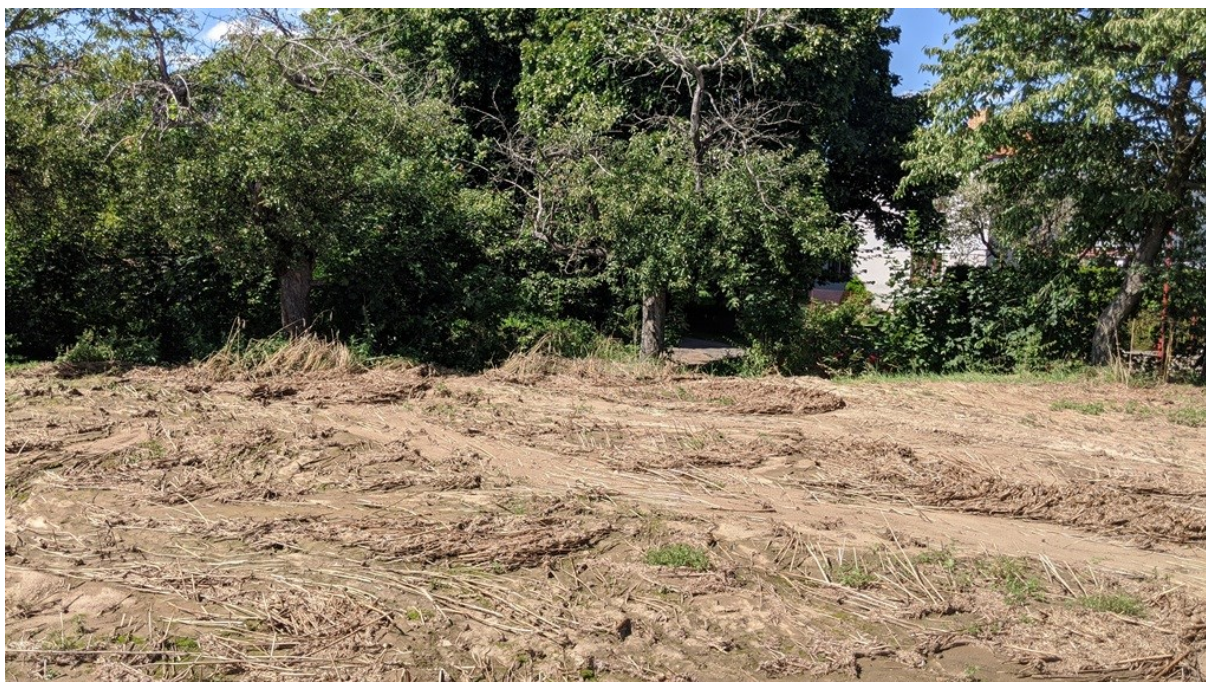
Makové pole za vsí v prostoru nad vozovkou – většinový přítok při bleskové povodni stav 20.8.2020
