STATICKÝ POSUDEK

Akce: **Kladno, Hut'ská 1375, Sládečkovské
vlastivědné muzeum v Kladně**

Posouzení poruch v objektu

Datum: 31.10.2018

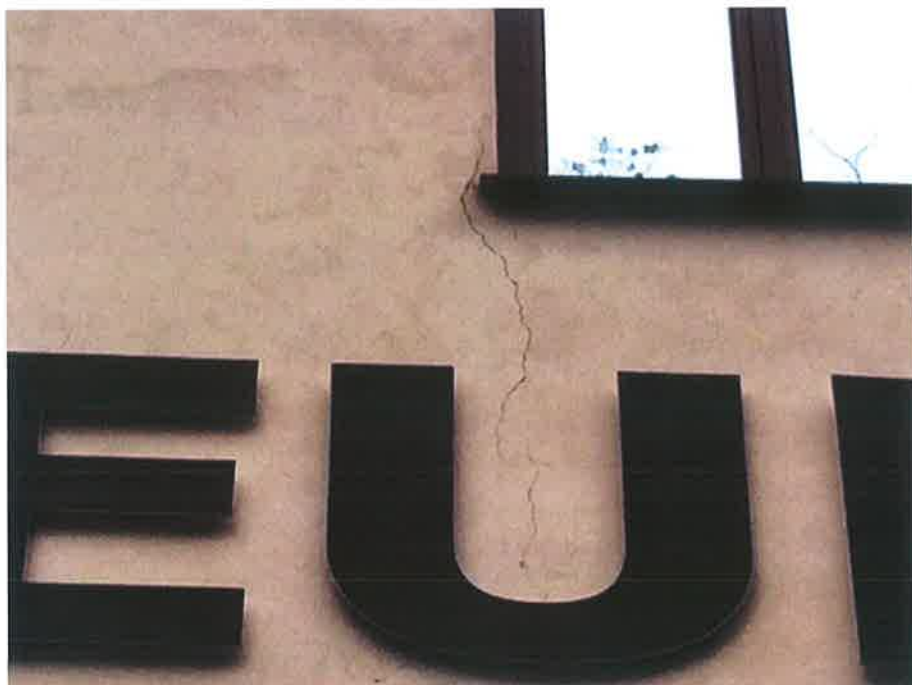
7.Trhlina č.3

| 3 | 2x svislá trhlina v parapetu okna, šířka 4mm |

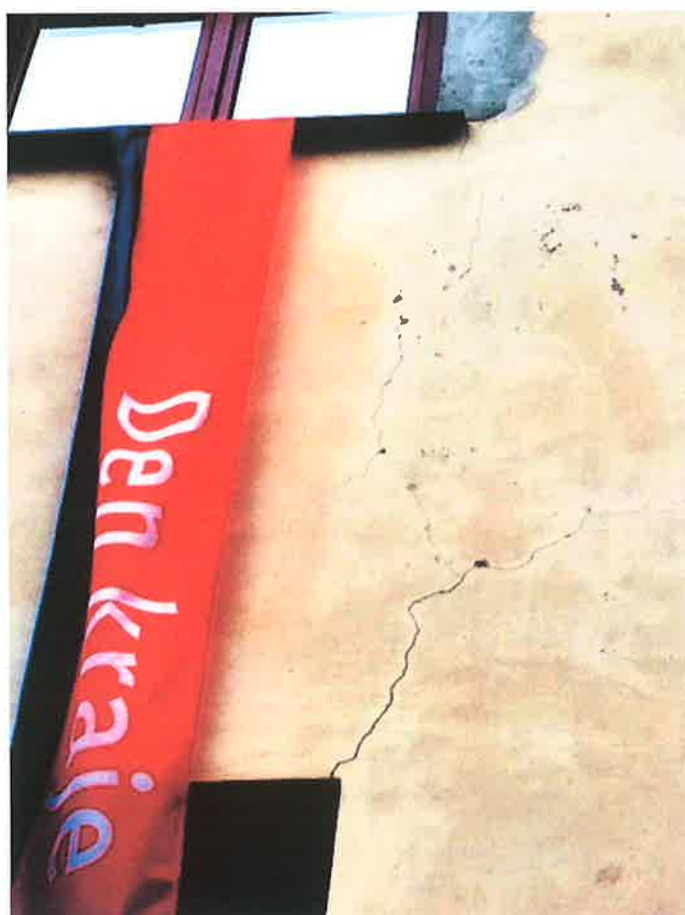
8.Trhlina č.4

| 4 | šikmá trhlina od horního rohu okna |

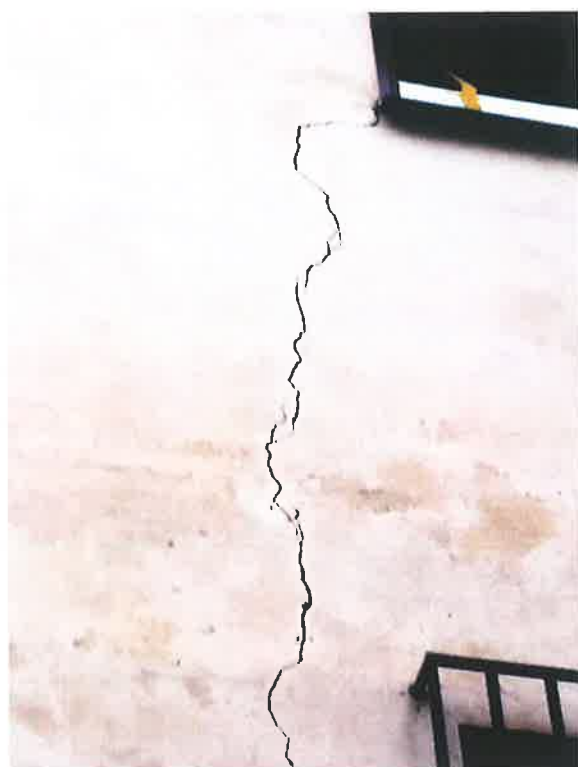
9.Trhlina č.5

| 5 | svislá trhlina od spodního levého rohu okna, šířka 5 – 6mm |

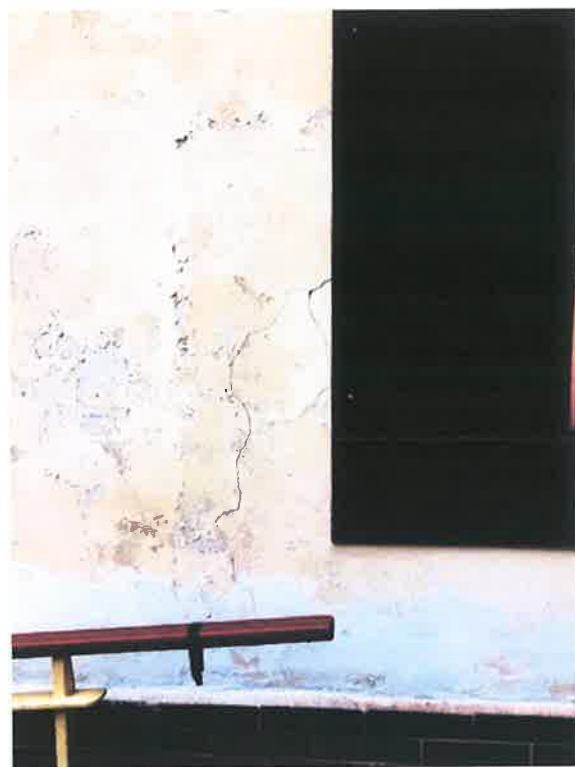
10.Trhlina č.6

| 6 | trhlina od levého rohu okna v parapetu, šířka 3mm |

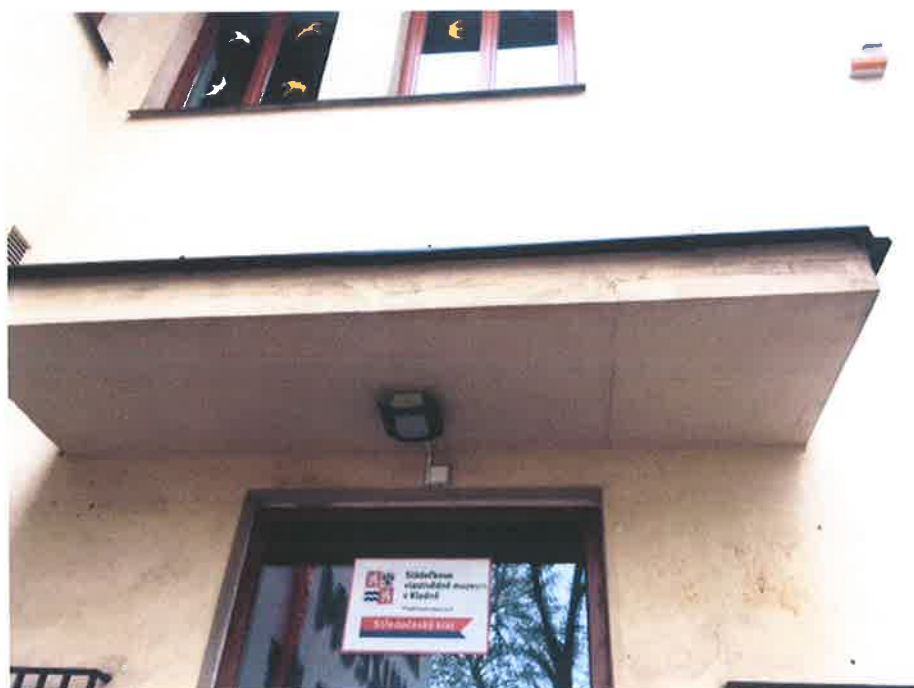
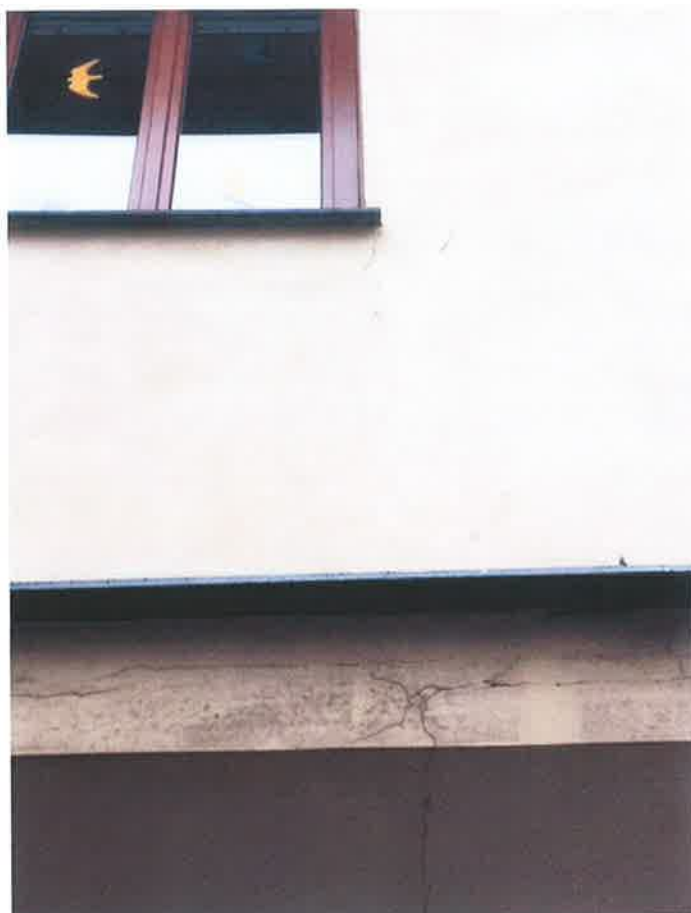
11.Trhlina č.7

| 7 | síťové trhliny v omítce, trhlina na spodním líci konzoly střechy nad vstupem, sleduje ocelový nosník |

Trhlíny v omítce v oblasti vstupu mají síťový charakter a značí pouze porušení vlastních omítek. **Neznačí snížení statické spolehlivosti nosných konstrukcí.**

Trhlíny v konzole střechy nad vstupem jsou způsobeny nízkou plošnou tuhostí konstrukce konzoly. Předpokládá se, že je konzola zhotovena z keramických desek HURDIS do ocelových nosníků I. Nosníky nejsou s největší pravděpodobností ve svých koncích svázány kolmým ocelovým profilem a vlivem teplotní roztažnosti dochází k tvorbě trhlín. **Doporučuje se oprava a kontrola desek HURDIS.**

Na konce stropních nosníků bude přivařen kolmo válcovaný profil U. Keramické desky budou překontrolovány statikem. V případě nutnosti budou desky nahrazeny tenkou železobetonovou deskou. Jejich použití projektantem v exteriéru bylo nevhodné s ohledem na možné zatékání a zmrznutí vlhkosti v nich.

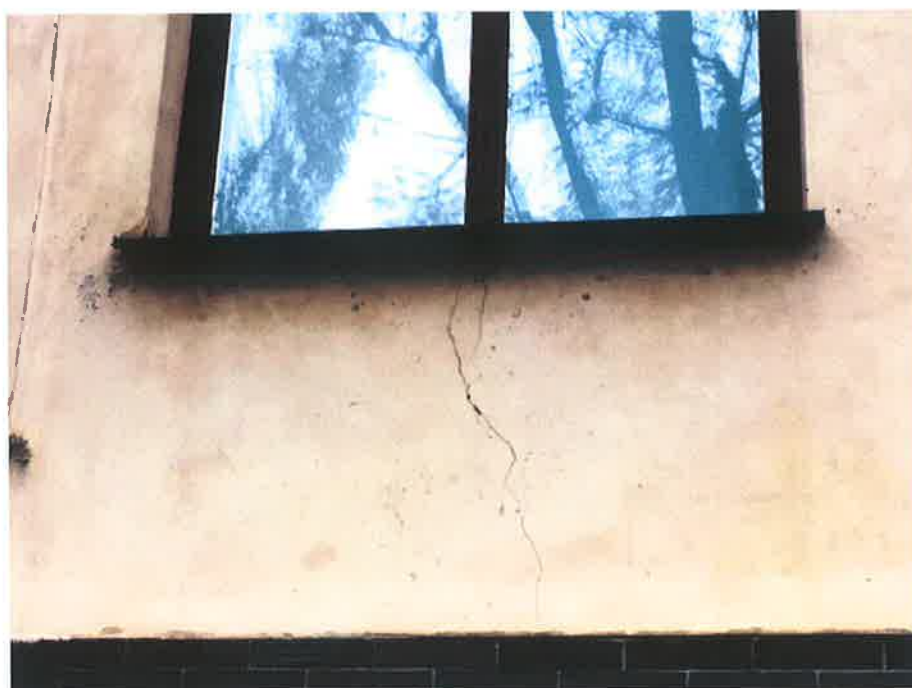
13.Trhlina č.10

10 svislá trhlina v parapetu okna, šířka 2-3mm

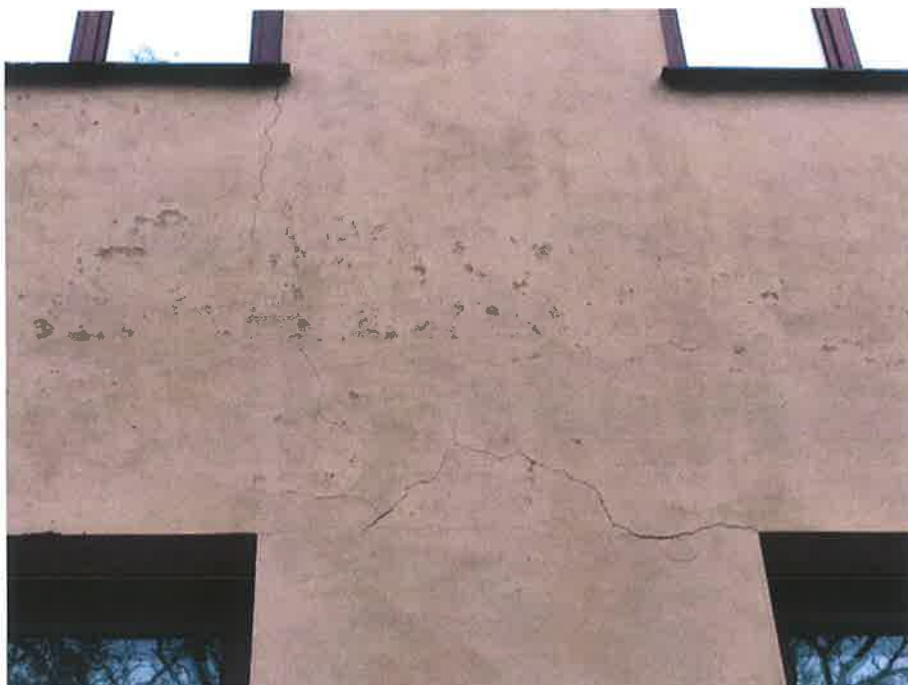
14.Trhlina č.9

9 vodorovná zakřivená trhlina od horního rohu okna, šířka 3mm

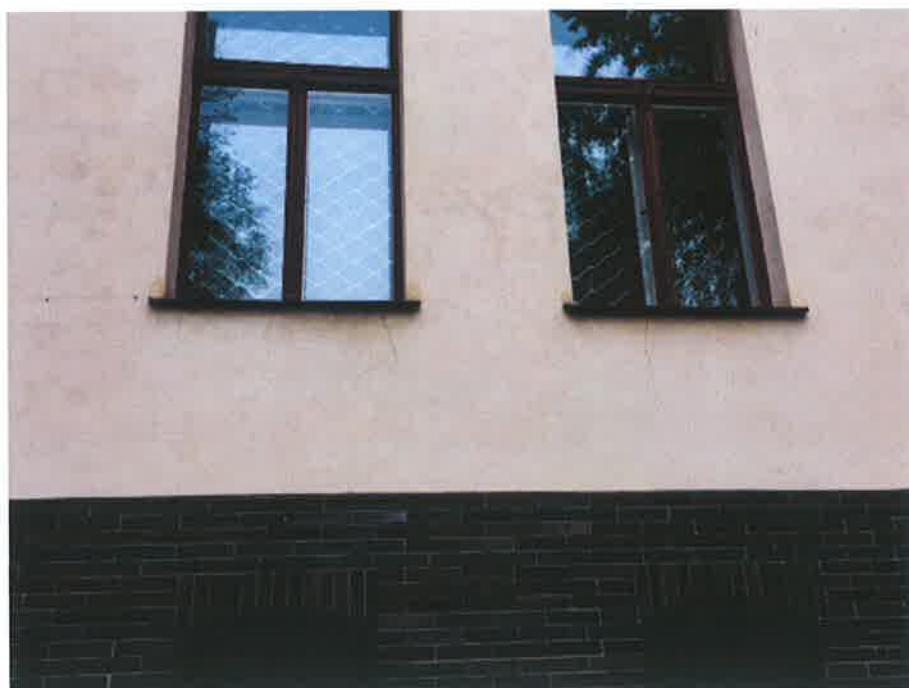
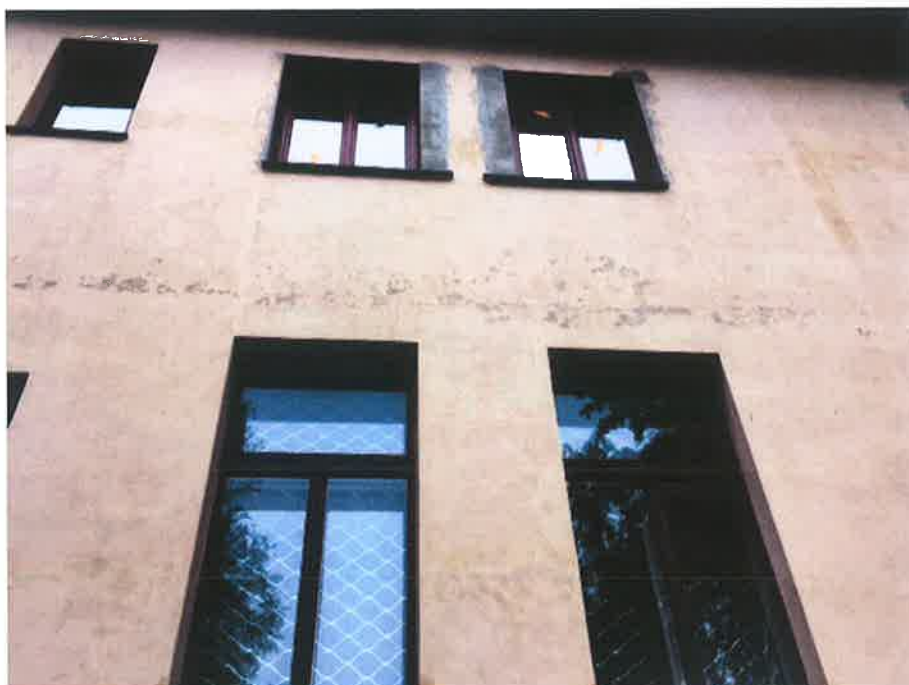
15.Trhliny č.12

12 drobné trhlinky v omítce v nadpražích a v parapetech oken

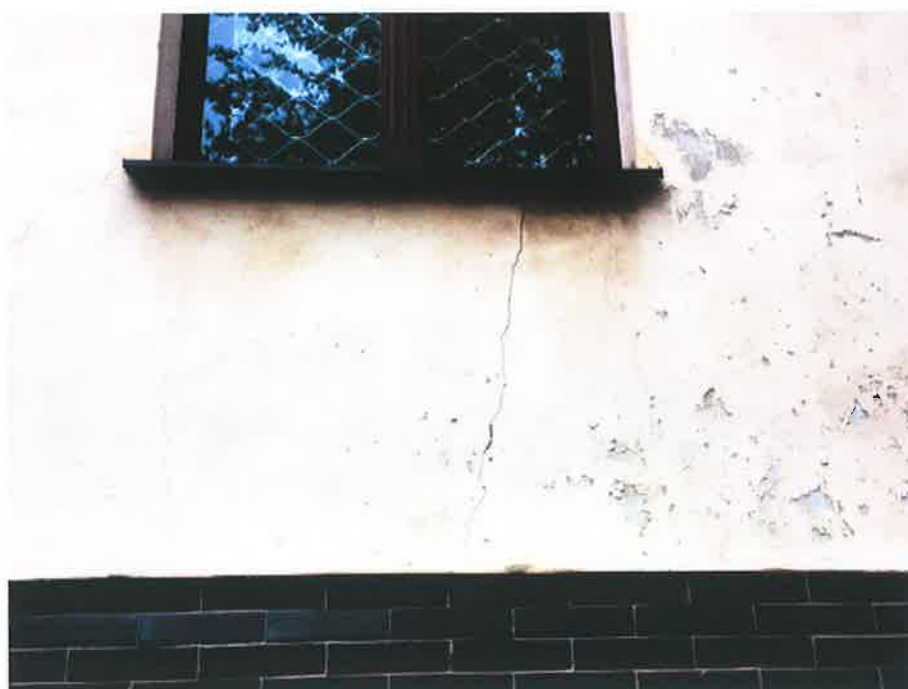
17.Trhlina č.12a

12a svislá trhlina v parapetu, šířka 3mm

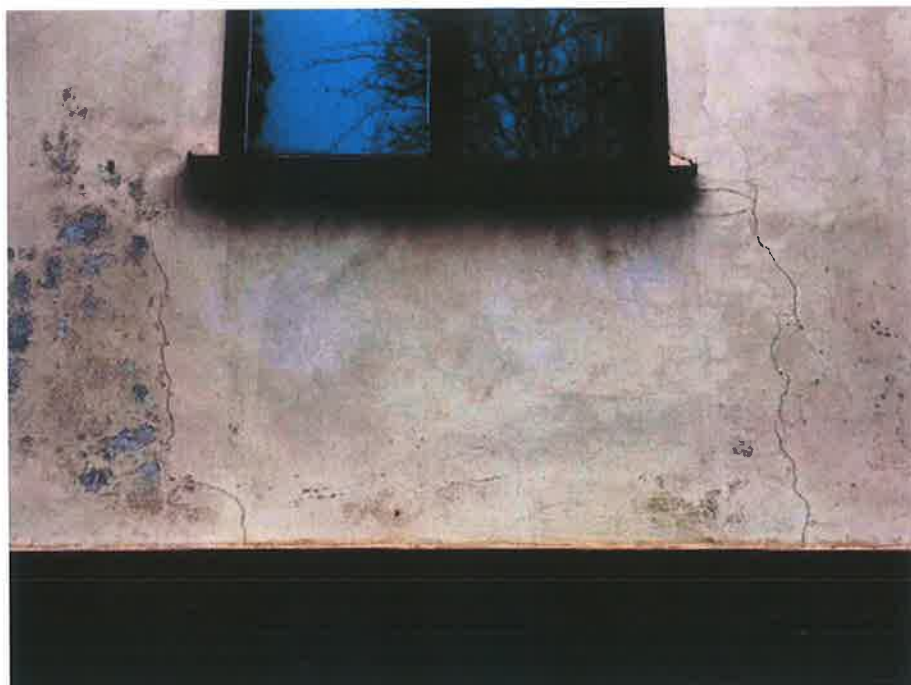
18.Trhliny č.14a

14a svislá trhlina v parapetu, šířka 4mm

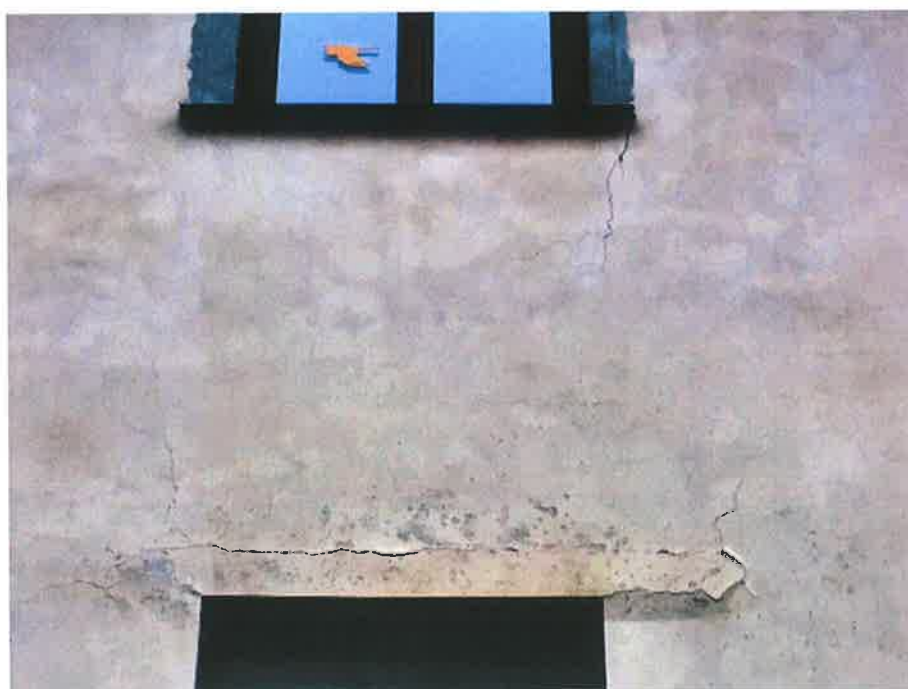
19.Trhlina č.14

14 vodorovná trhlina při ocelovém nosníku v nadpraží okna, šířka 3mm

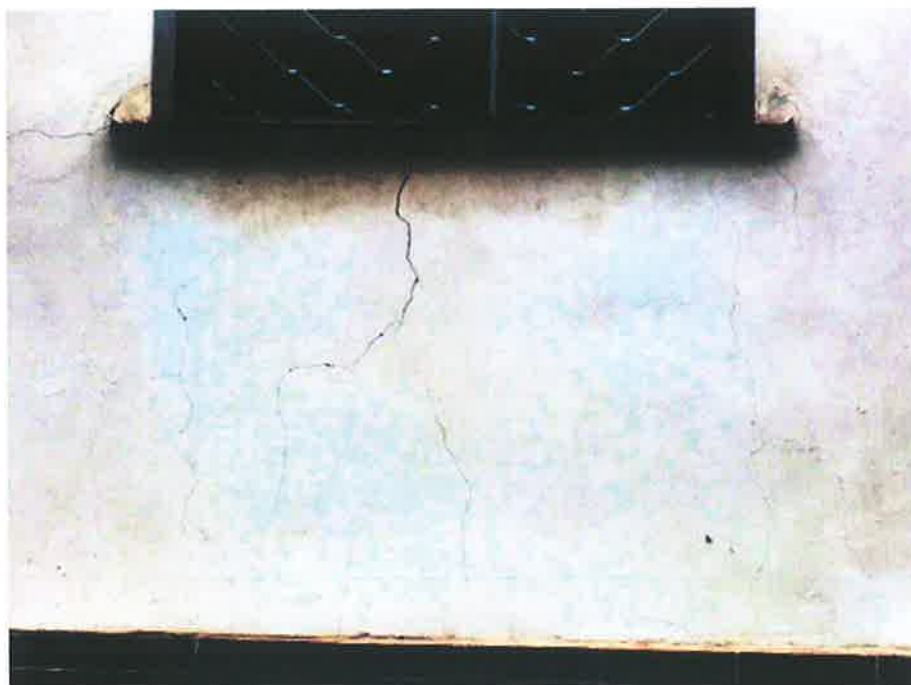
20.Trhlina č.17

17 svislá trhlina od levého spodního rohu okna, šířka 4mm

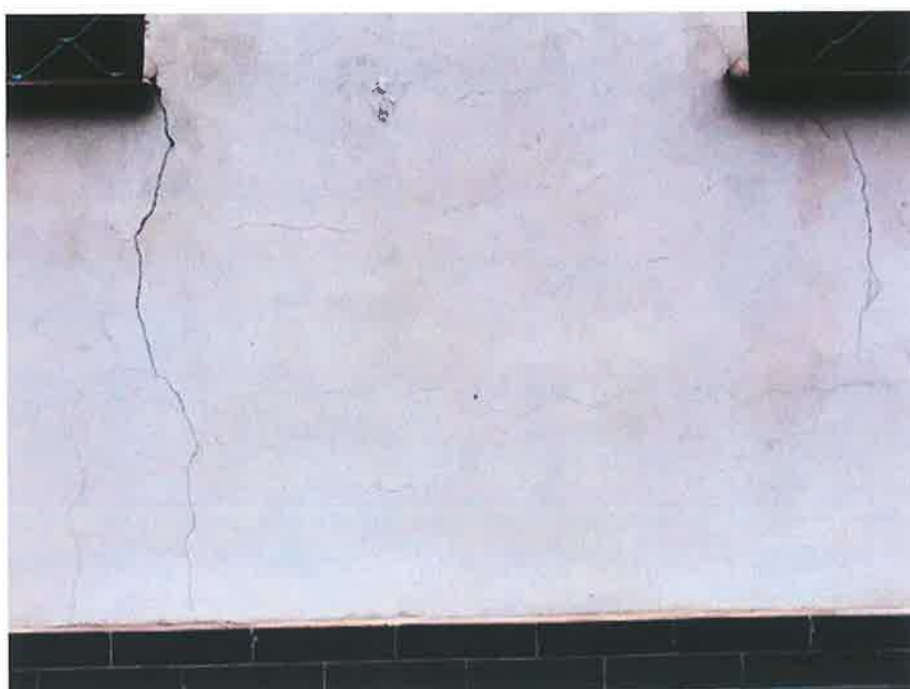
21.Trhliny č.18

18 2x svislá trhlina při spodním okraji okna, šířky 6mm a 3mm

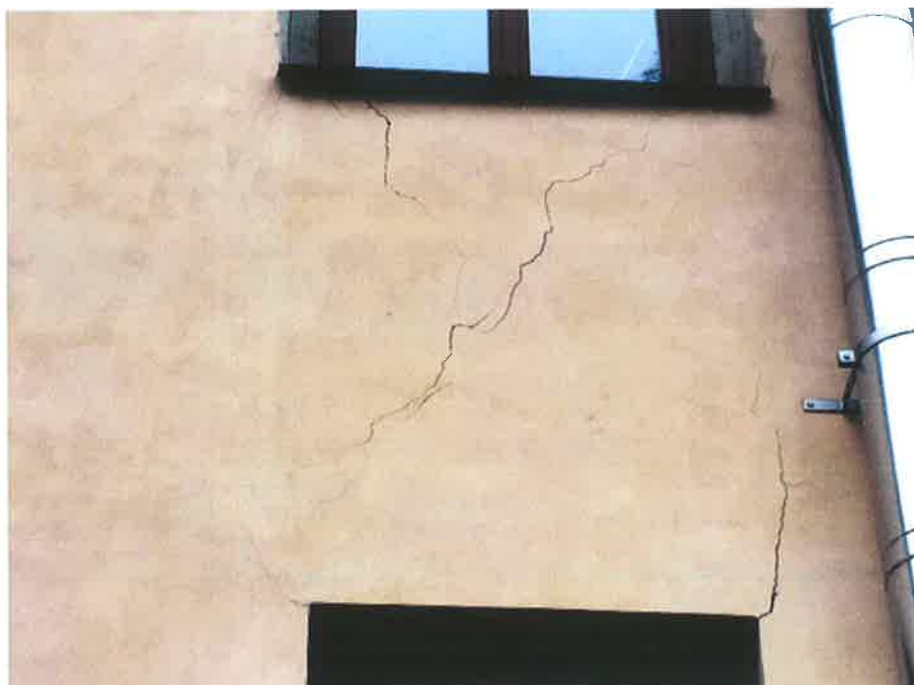
22.Trhliny č.19

19 3x svislá trhlina v parapetu okna, šířky 4mm, 3mm, 5mm

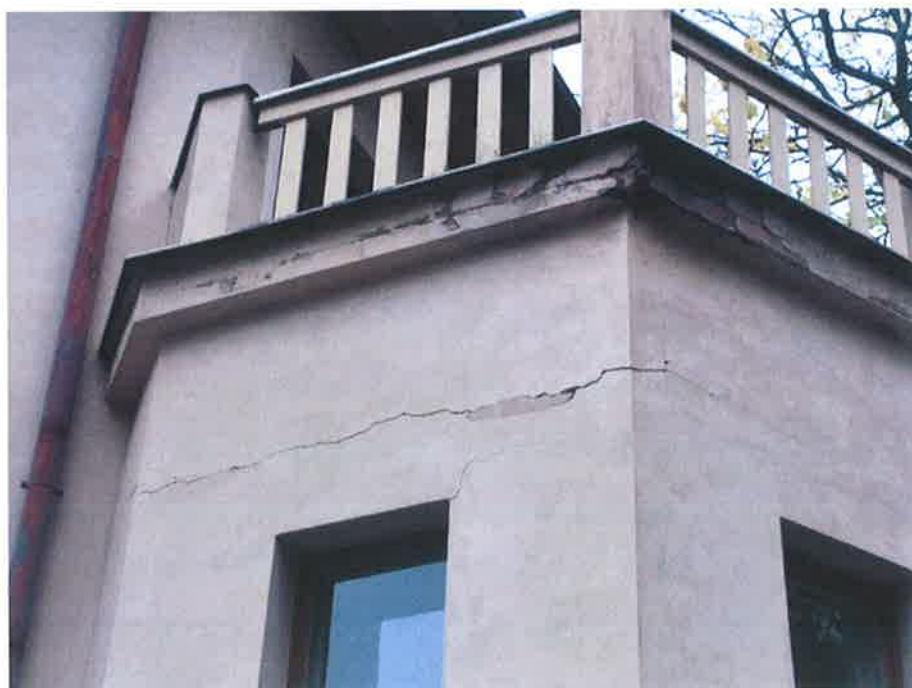
23.Trhlina č.20

20 svislá a vodorovná trhlina v nadpraží oken, svědčí o poklesu apsidy

Trhlíny v apsidě jsou staré – trhlíny, patrné v exteriéru nejsou propsané v interieru, kde se malovalo (v interieru jsou pouze dvě trhlíny). Přístavek apsidy je odtržen od vlastní budovy. Trhlíny jsou způsobeny nerovnoměrným sedáním apsidy. To je způsobeno deformací základové půdy v důsledku vysychání a smršťování jílovité zeminy, případně jejího bobtnání při namočení. **Jedná se o statické narušení a je nutná oprava.**

Apsida jako celek nerovnoměrně sedá vůči budově. Zabránění dalšího jejího sedání je možné provést podchycením základů tryskovou injektáží a připnutím pomocí ocelových kleští k budově. Pilíře tryskové injektáže budou dosahovat na povrch skalního podloží. Technický návrh podchycení základů je možné provést až po provedení odpovídajícího inženýrsko-geologického průzkumu.

Vzhledem k tomu, že výše uvedené řešení je technicky a investičně náročné a že apsida nemá zvláštní využití a že objekt nepodléhá památkové ochraně, doporučuji apsidu odstranit bez náhrady.

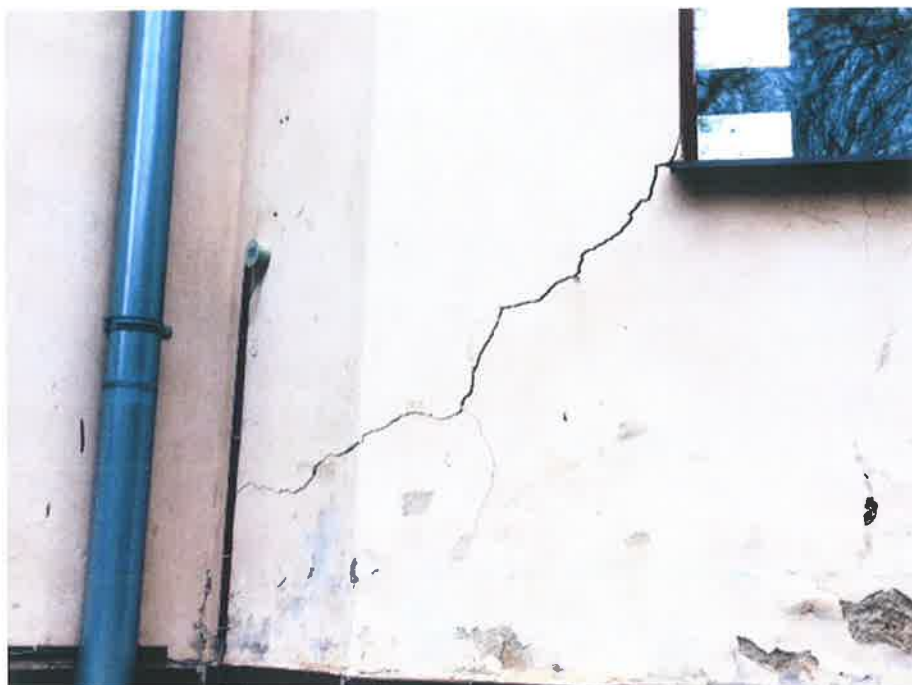
24.Trhlina č.21

21 šikmá od levého spodního rohu okna, šířka 8mm

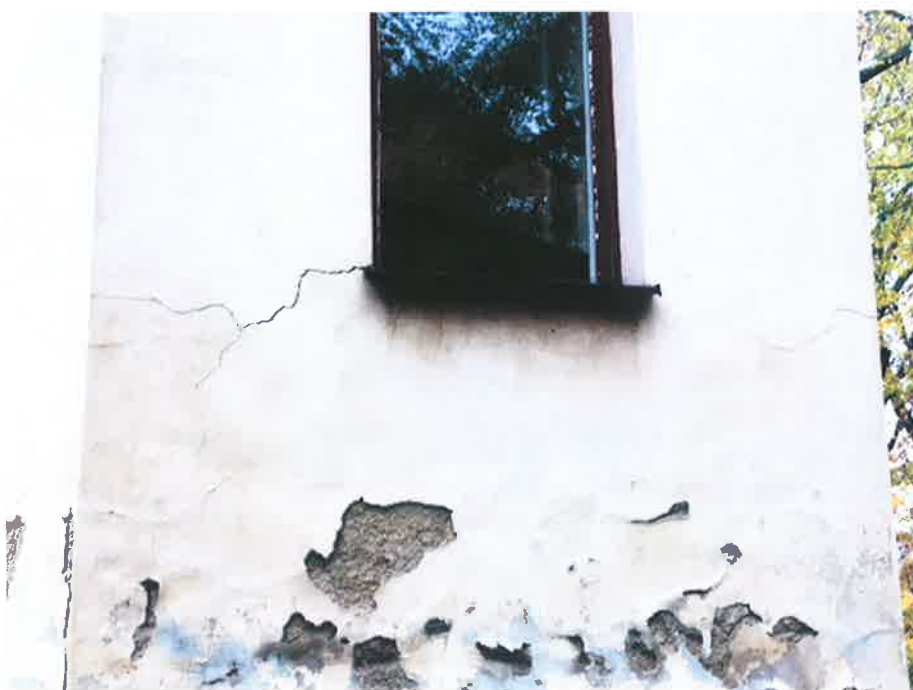
25.Trhlina č.22

22 vodorovná trhlina v úrovni spodního okraje oken, šířka 3mm, svědčí o nerovnoměrném poklesu apsidy

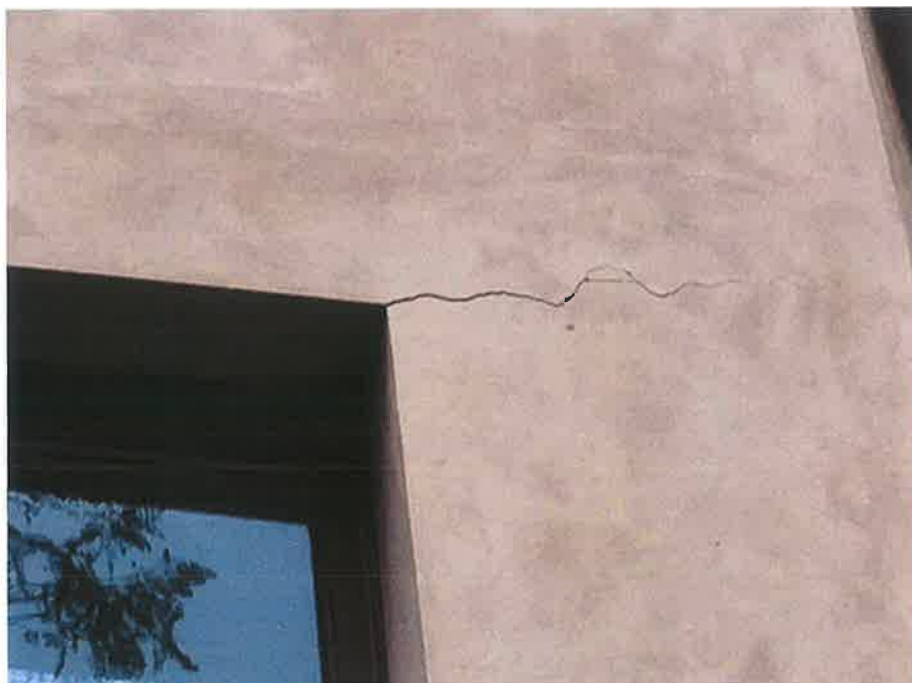
26.Trhlina č.23

23 vodorovná trhlina při pravém horním rohu okna apsidy, šířka 3mm

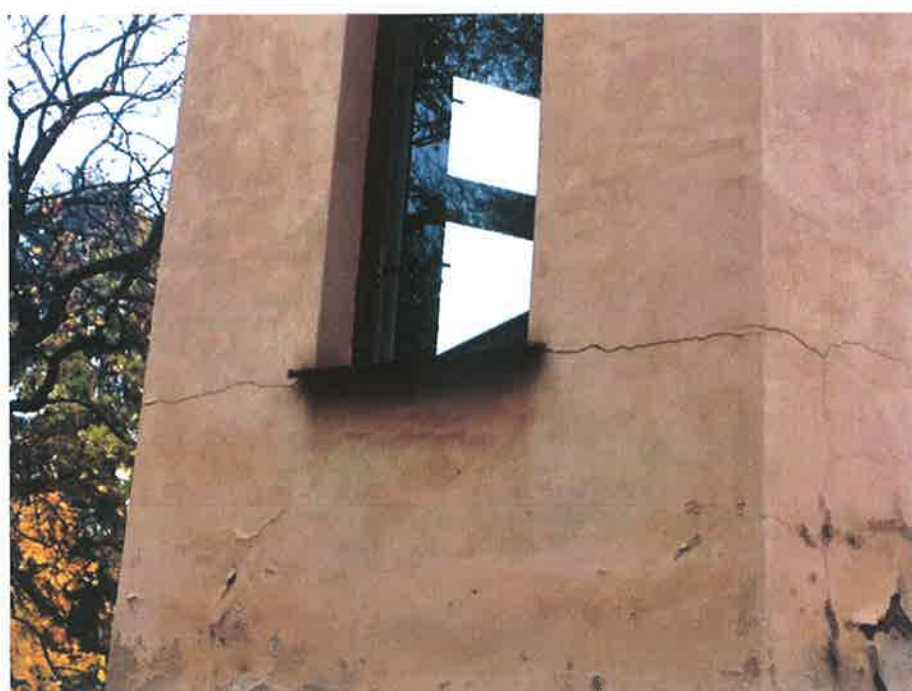
27.Trhlina č.24

24 vodorovná trhlina v úrovni spodního okraje oken, šířka 3 – 4mm, svědčí o nerovnoměrném poklesu apsidy

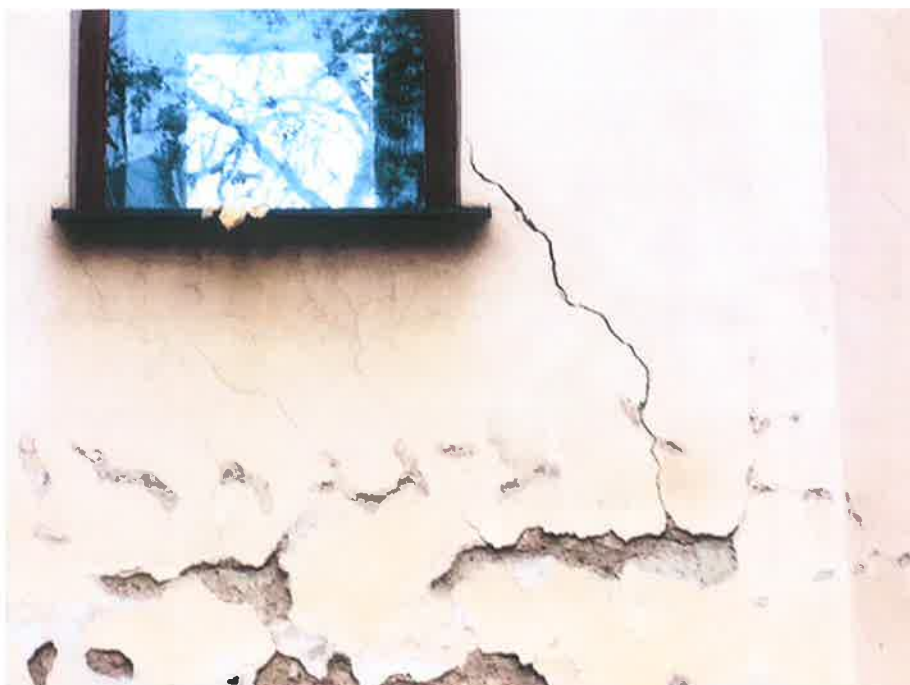
28.Trhlina č.25

25 šikmá trhlina při spodním rohu okna, šířka 3mm

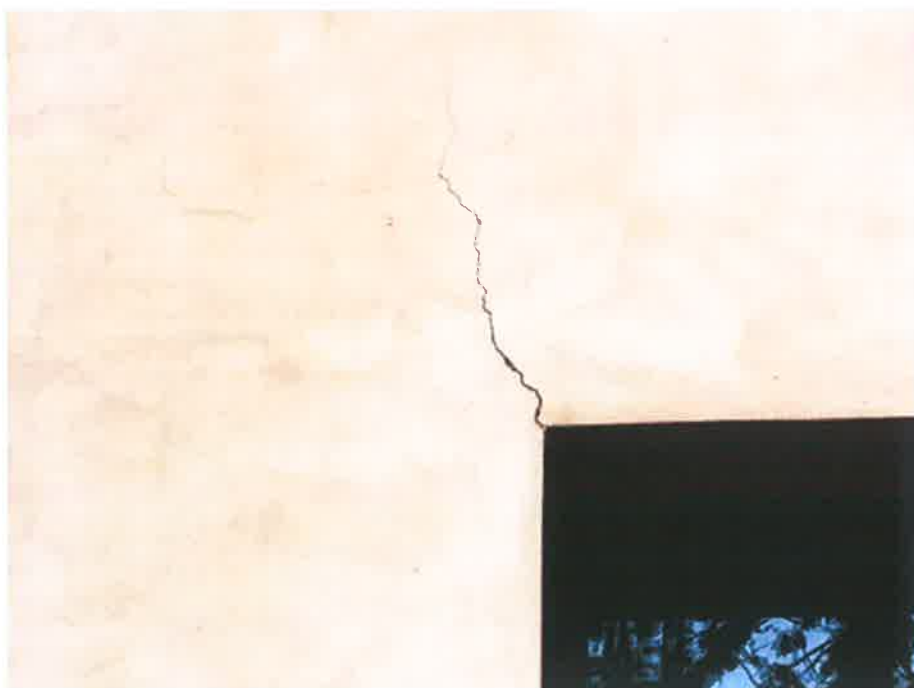
29.Trhlina č.26

26 svislá trhlina v rohu okna, šířka 1 – 4mm

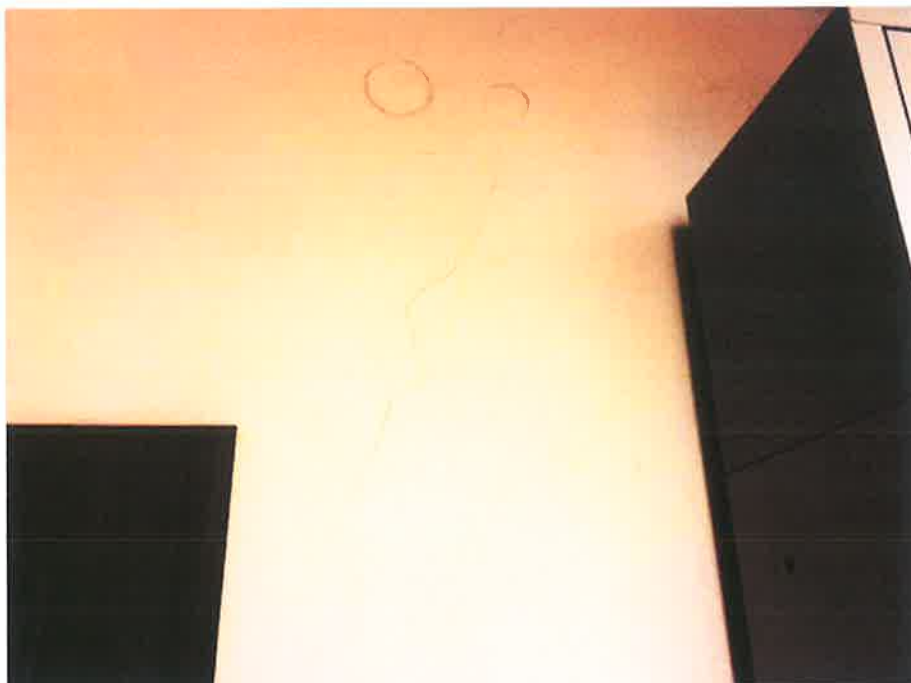
30.Trhlina č.28

28 svislá trhlina, šířka do 1mm

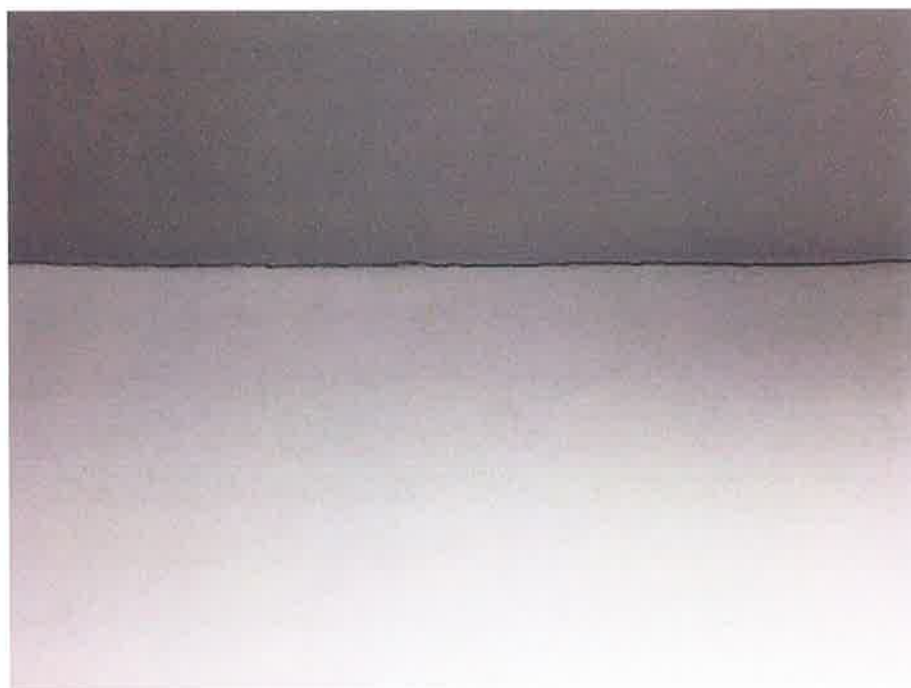
31.Trhlina č.29

29 průběžná trhlina v návaznosti podhledu na stěny, které jsou obloženy polystyrenem

Trhlina je v místě styku podhledu a obkladu stěn z polystyrenu. Nejedná se o statickou poruchu. Trhlina vznikla chybným spojením dvou nesourodých materiálů. Trhlina nebyla přebandážována.

Trhlina na styku dvou nesourodých materiálů bude překryta lištou.

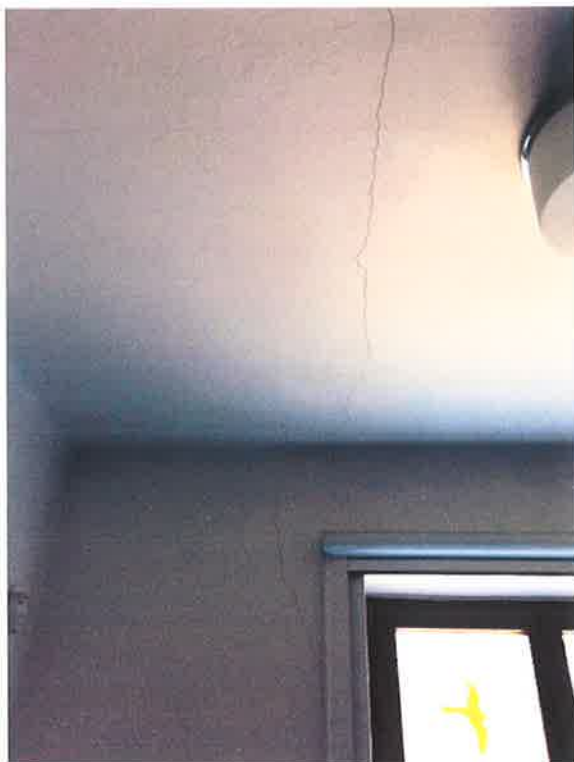
32.Trhlina č.30

30 svislá trhlina ve stěně přechází do stropu a sleduje ocelový nosník, šířka 3mm

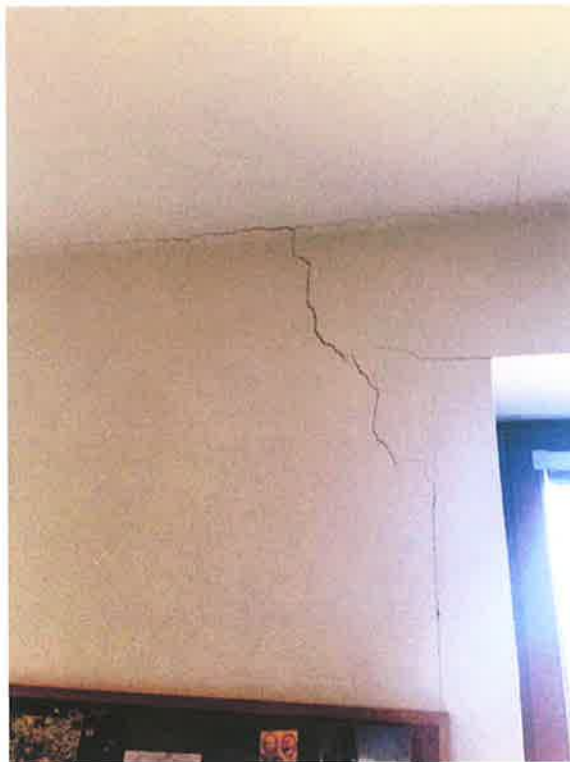
33.Trhlina č.31

31 svislá trhlina ve stěně, přechází do fabionu, šířka 3mm

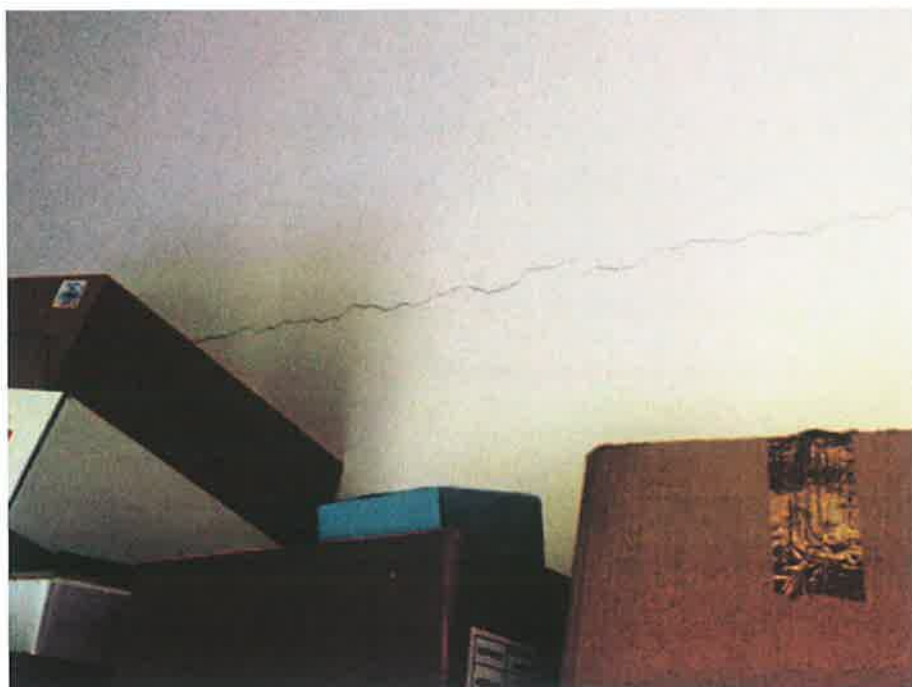
32 vodorovná trhlina v příčce z obou jejích stran, příčka byla postavena dodatečně

34.Trhlina v příčce č.32

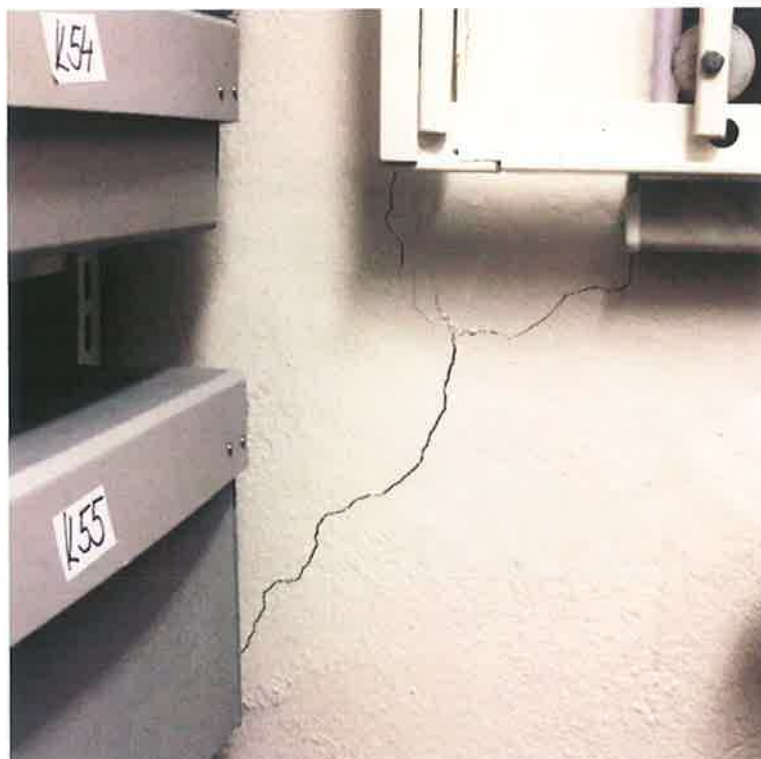
34.Trhlina č.33

33 šikmá a svislá trhlina v parapetu okna, šířka 2mm

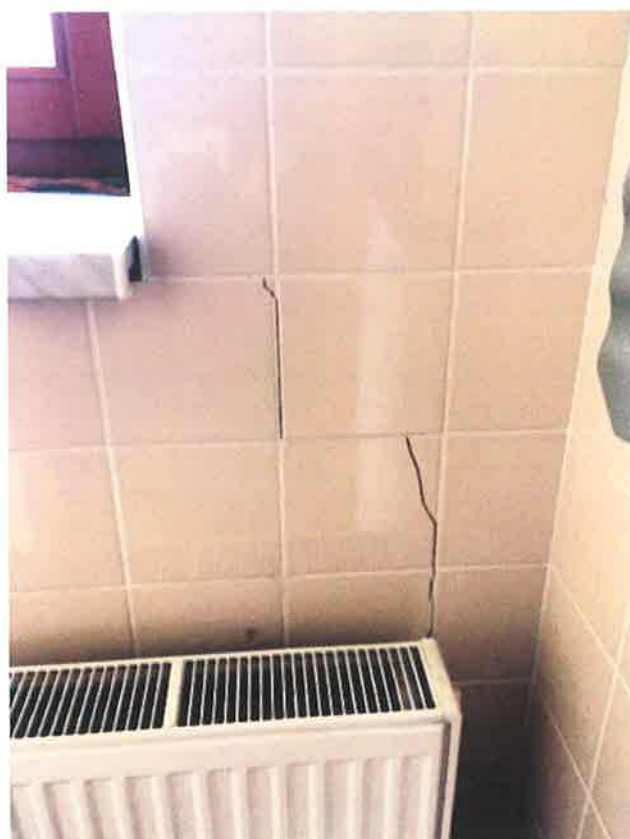
35.Trhlina č.34

34 šikmá trhlina v obkladu v parapetu okna na WC, šířka 3mm

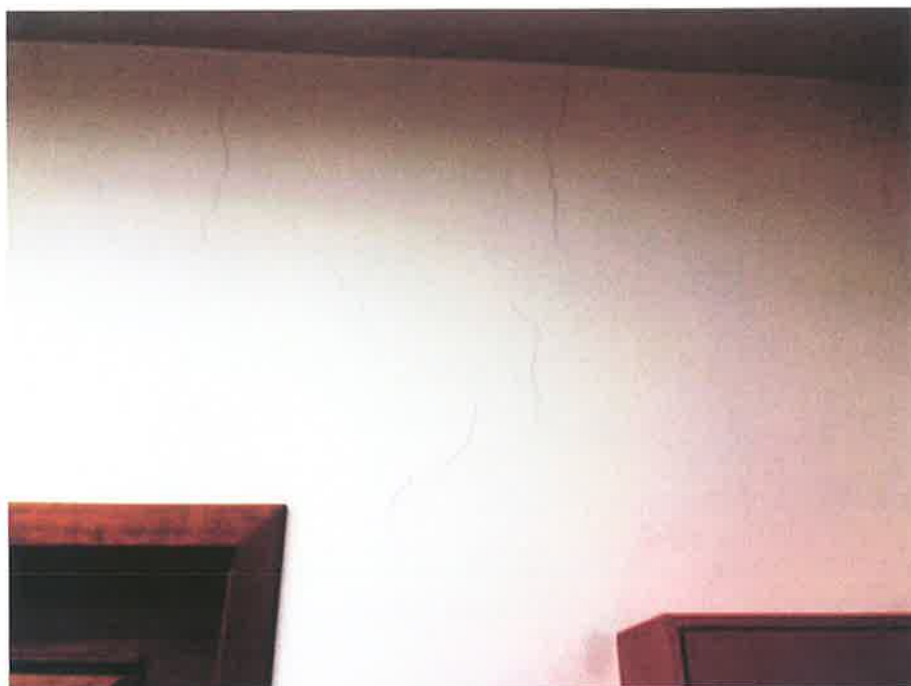
35.Trhlínky v hale

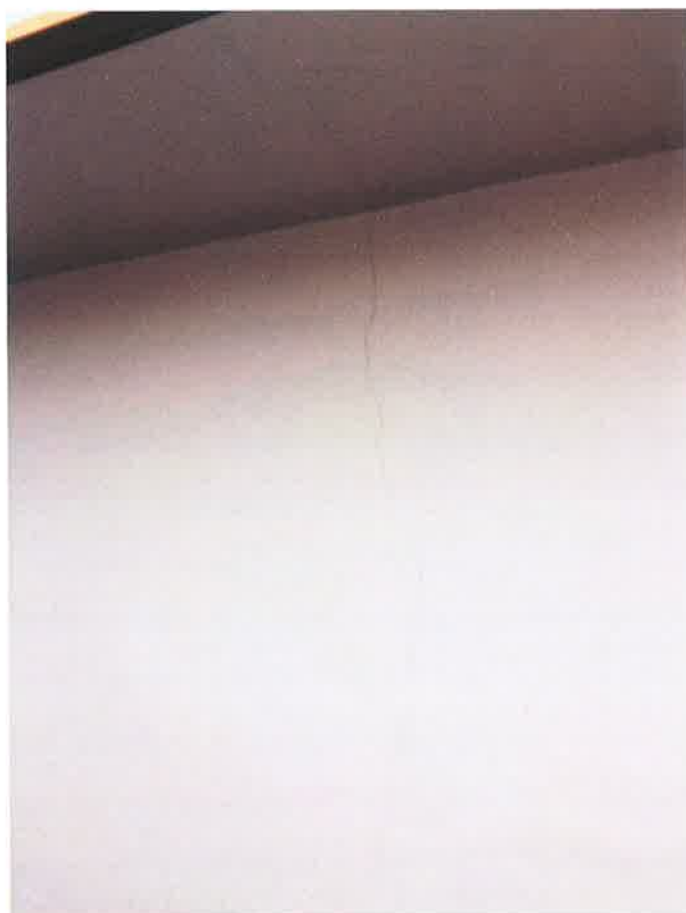
36.Trhlínky č.35

35 svislá vlasová trhlina

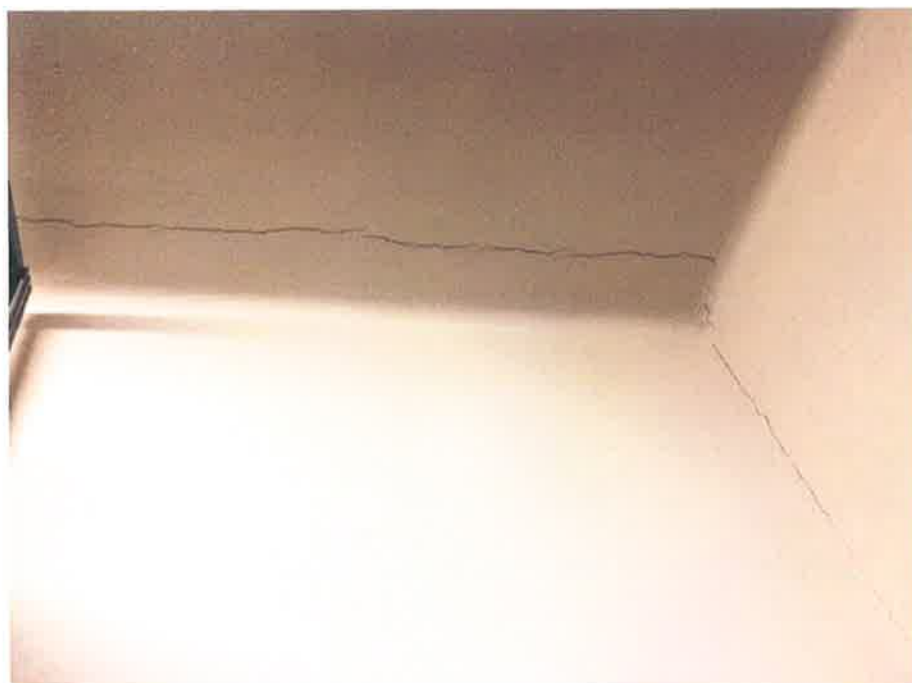
37.Trhlina č.36

36 svislá trhlina ve stěně přechází do trhliny ve stropě, sleduje stropní ocelový nosník, šířka 2 – 3mm

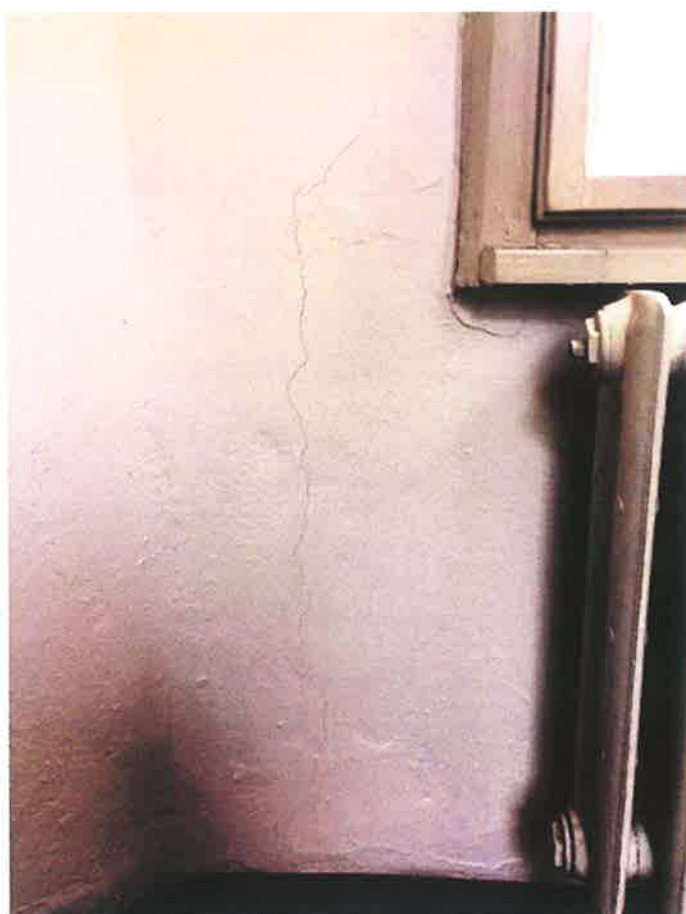
38.Trhlina č.37

37 svislá trhlina v parapetu, šířka 1 – 2mm

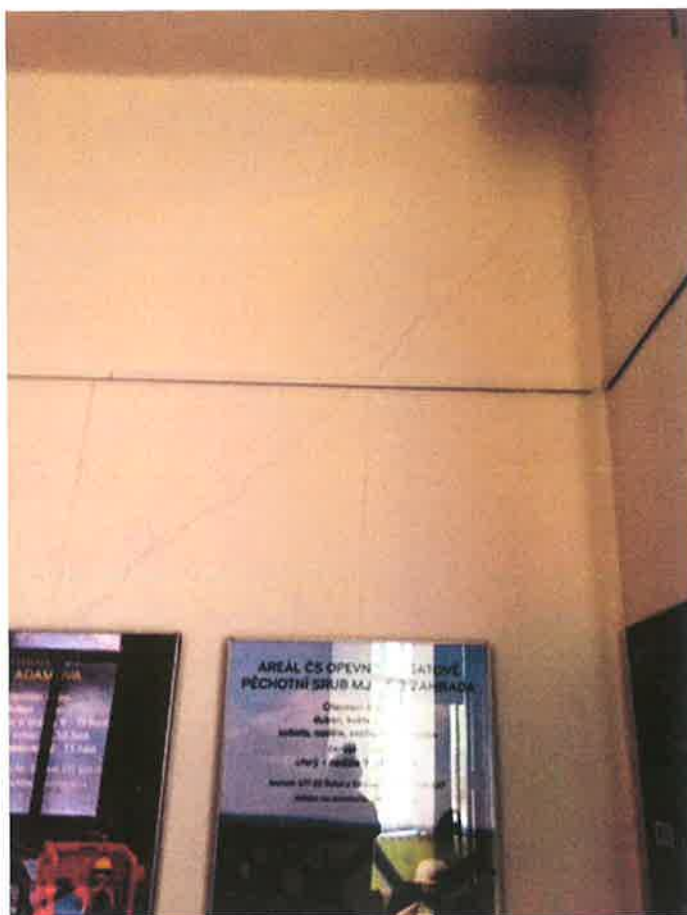
39.Trhlina č.38

38 šikmá trhlina ve stěně pod úhlem 45°, šířka 1mm

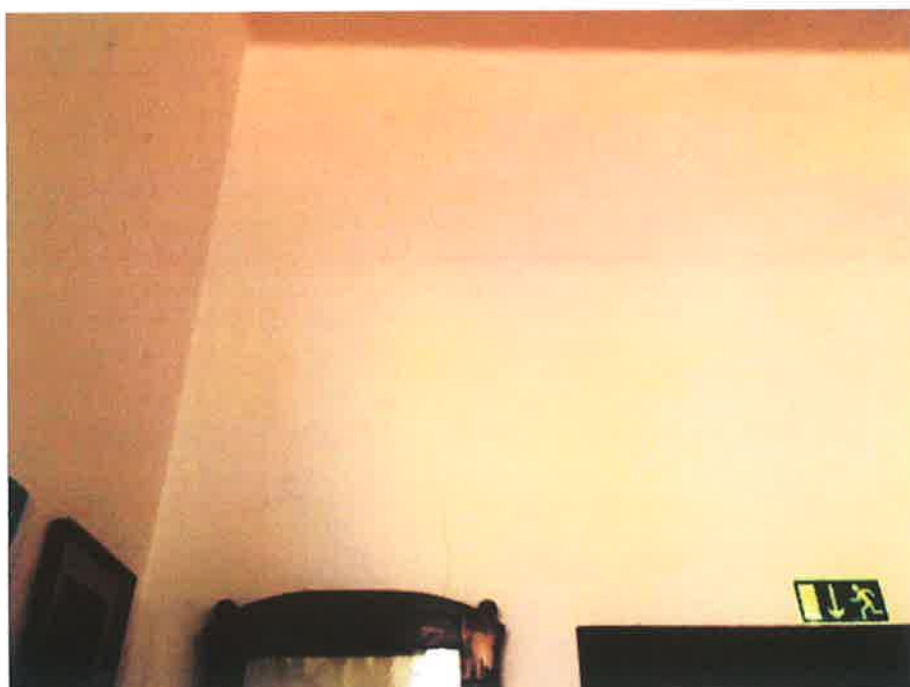
40.Trhlina č.40

40 svislá trhlina, šířka 0 – 1mm
