STATICKÝ POSUDEK

Akce: **Kladno, Hut'ská 1375, Sládečkovské
vlastivědné muzeum v Kladně**

Posouzení poruch v objektu

Datum: 31.10.2018

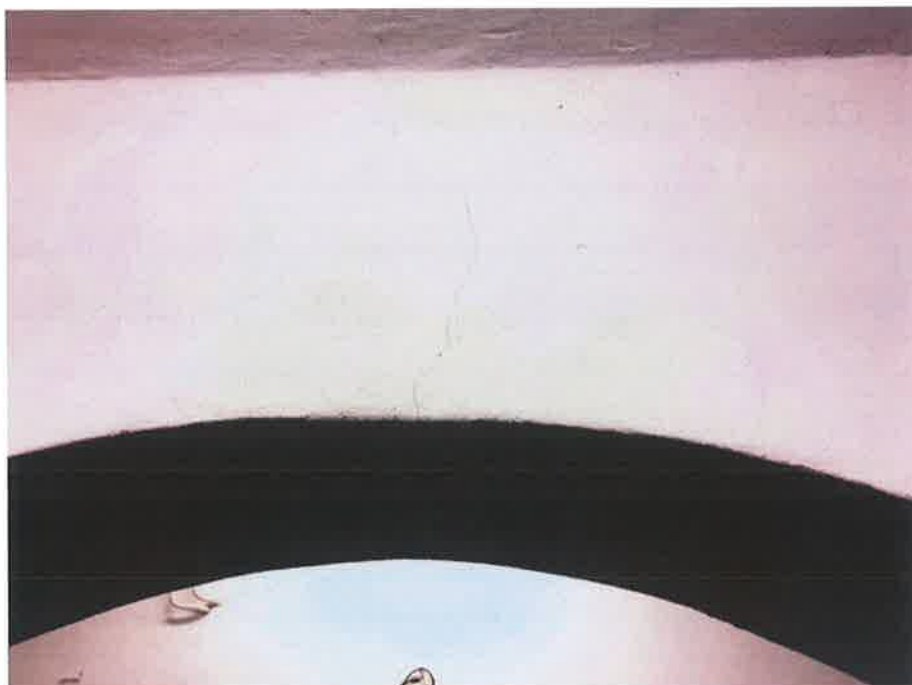
42 vlasová trhlina v klenebném pasu

41.Trhlina v klenebném pasu č.42

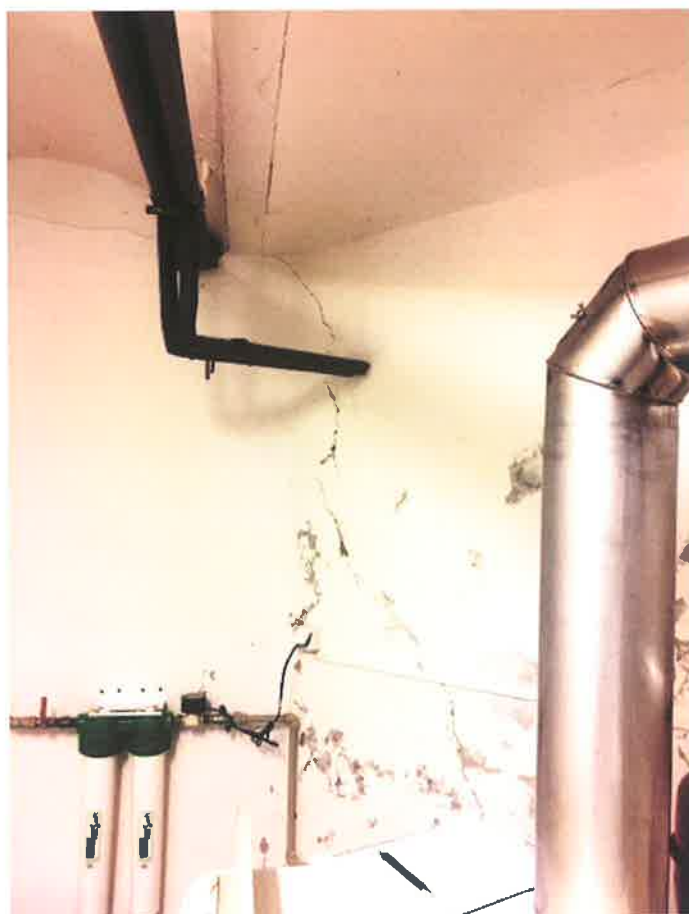
42.Trhlina č.43

43 šikmá trhlina ve stěně přechází do stopu a sleduje stropní ocelový nosník, šířka 3mm

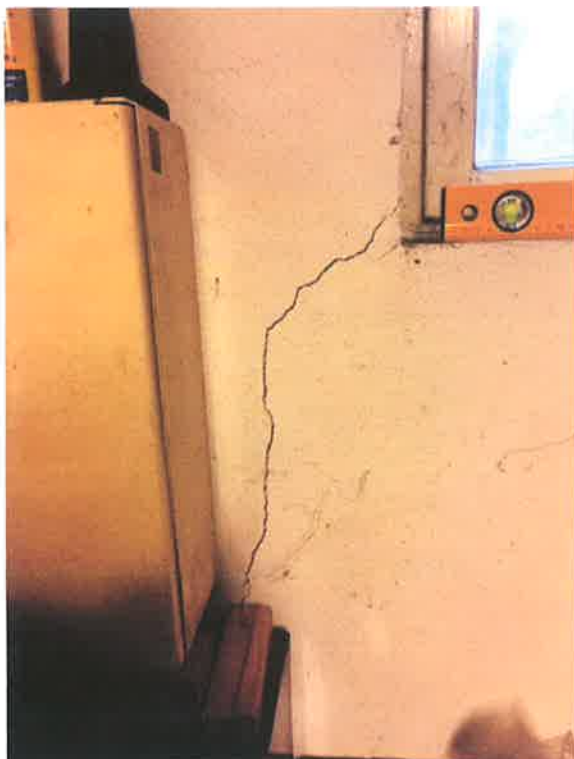
43.Trhlina č.44

44 svislá trhlina od rohu okna, šířka 3 – 4mm

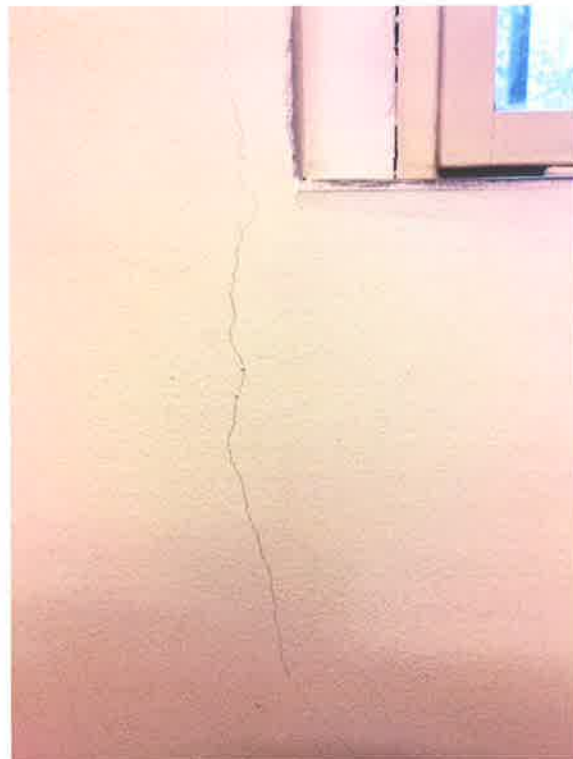
44.Trhlinka č.45

45 svislá vlasová trhlina
