Technická pomoc

## **Provedení sond do ploché střechy muzea, zjištění její skladby a stavu jednotlivých vrstev**

Kulturní objekt  
Sládečkovovo vlastivědné  
muzeum  
Huťská 1375  
272 01 - Kladno

**Zpracováno v období**  
duben 2019

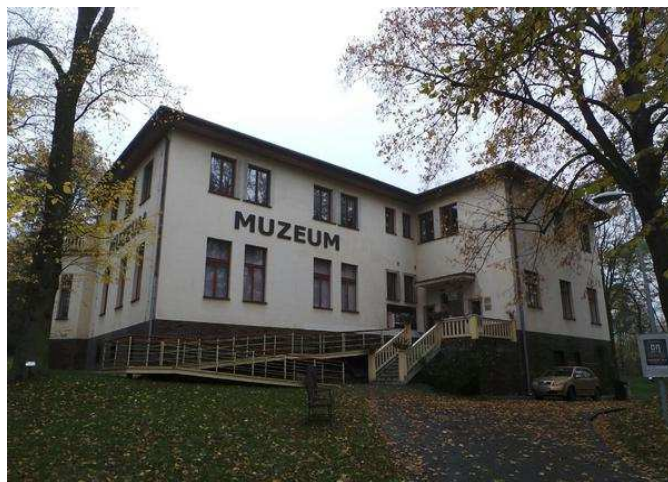
Foto /2/ Pohled na předmětný objekt

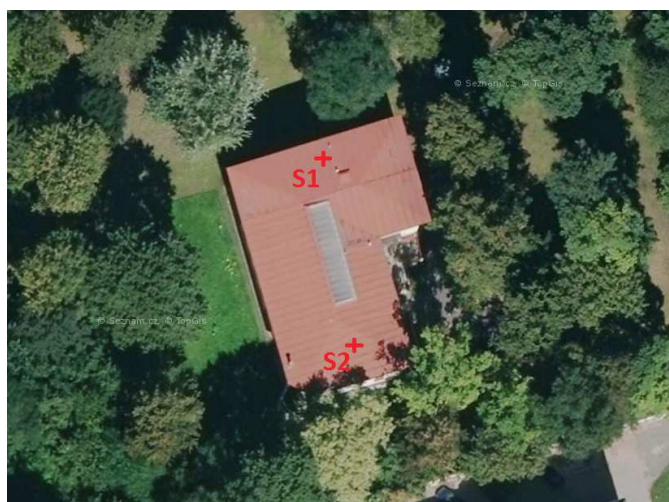
Foto /3/ Umístění sond S1 a S2 na střeše

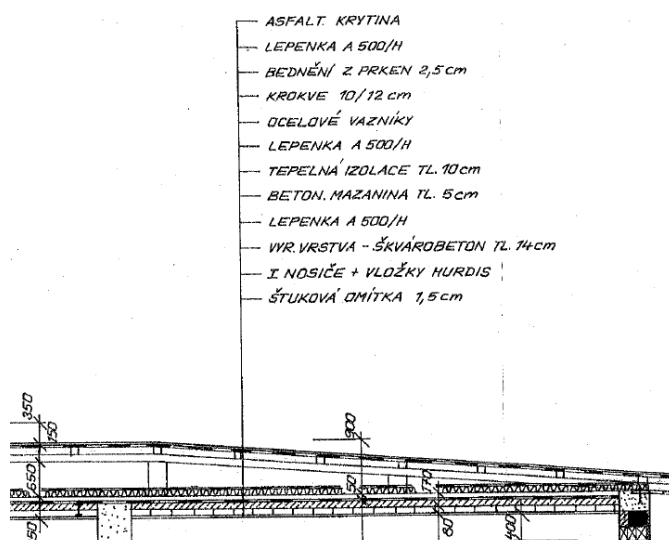
Pozn.: (\*) Skladba konstrukce spodního pláště převzata z původní PD, viz foto /4/.

Foto /4/ Řez střechou z původní dokumentace

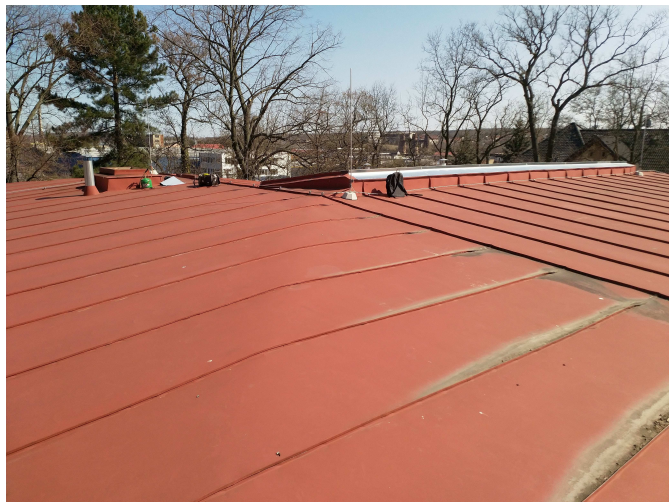
| Vrstva (od exteriéru) | Stav | Tloušťka [mm] |
|---|---|---|
| Hladká plechová krytina spojovaná na drážky (falcovaná), opatřená ochranným nátěrem | V dobrém stavu, neporušená, pouze místy počínající rez | 0,5 |

Foto /5/ Pohled na předmětnou střechu

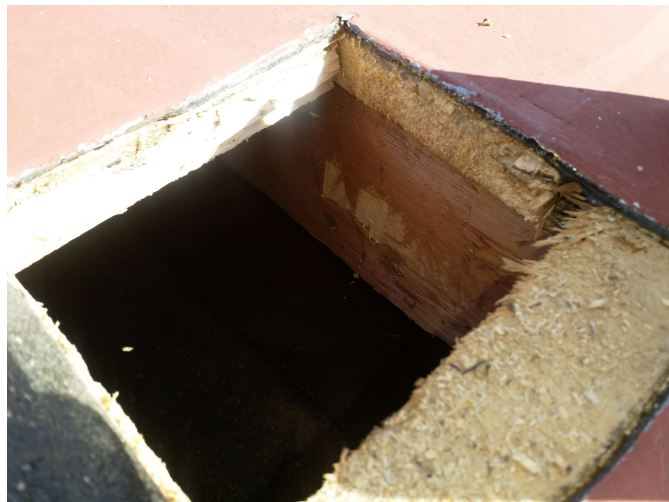
Foto /6/ Pohled do sondy S1

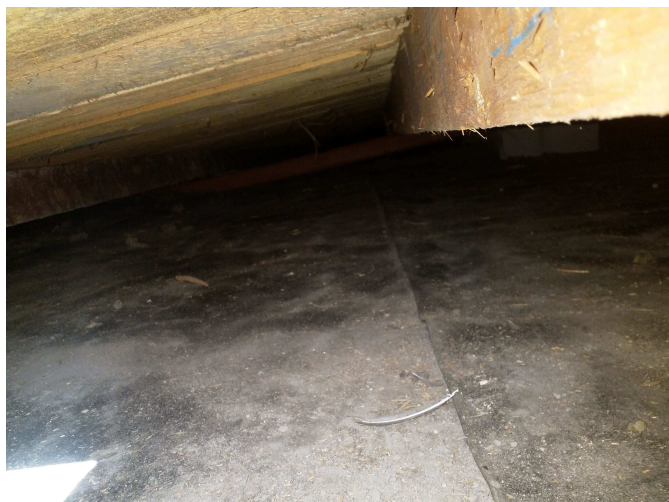
Foto /7/ Pohled do střechy v místě sondy S1

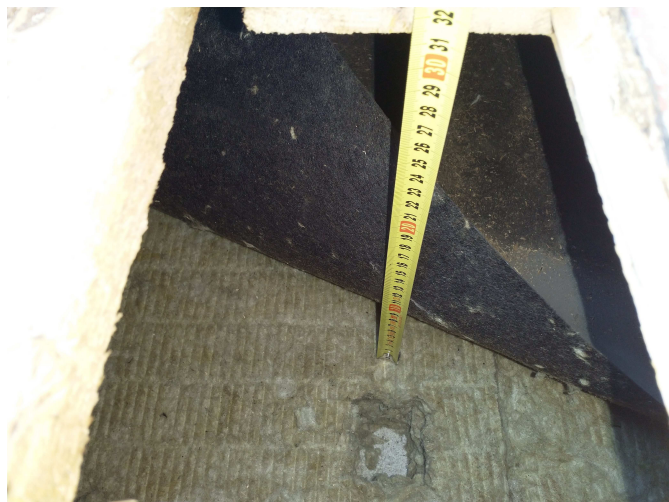
Foto /8/ Skladba v sondě S1

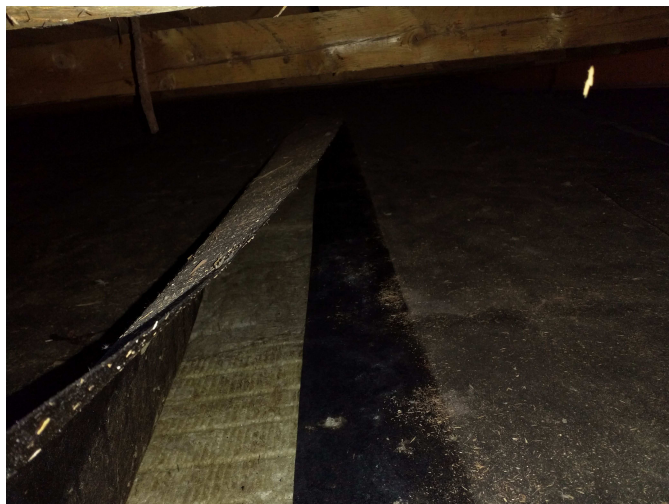
Foto /9/ Pohled do střechy v místě sondy S2

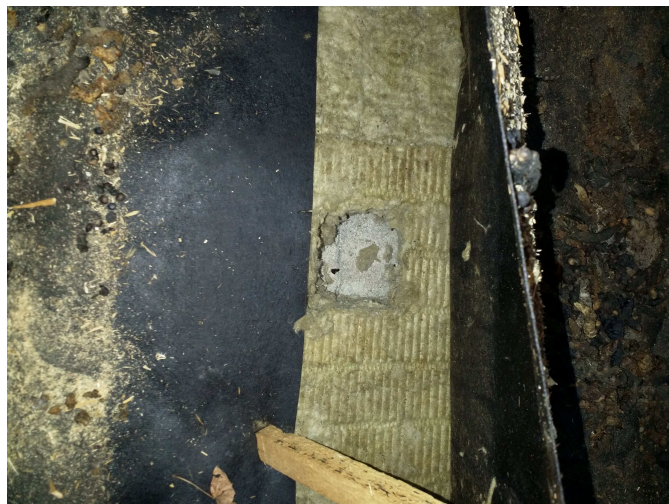
Foto /10/ Skladba v sondě S2
