</div> <div>ONEGAST, spol. s r.o.</div>		
<div>ONEGAST, spol. s r.o.</div> <div>Koněvova 651/22, 130 00 Praha 3, IČ 45786828, e-mail: onegast@onegast.cz</div>						
VYPRACOVAL	HL. INŽENÝR PROJEKTU	KONTROLA	TECHNICKÝ ŘEDITEL			
ING. IRENA MACKOVÁ	ING. TOMÁŠ ROZTOČIL	ING. STANISLAV JANOŠ	ING. EVŽEN BAŠTA			
AKCE				KÓD ZAKÁZKY	Budacejdsp.1118	
II/336 Buda – Čejtice				STUPEŇ PD	DSP/PDPS	
				DATUM	03/2019	
				MĚŘÍTKO	–	
ČÁST				POČET FORMÁTŮ	11xA4	
D. DOKUMENTACE OBJEKTŮ A ZAŘÍZENÍ						
STAVEBNÍ OBJEKT				ČÁST	Č. PŘÍLOHY	Č. PARÉ
SO 160 PROPUSTKY				D.1.2.	1.	
PŘÍLOHA						
TECHNICKÁ ZPRÁVA

Název stavby: **I/336 Buda – Čejtice**

Část dokumentace: SO 160 Propustky

Datum zpracování: březen 2019

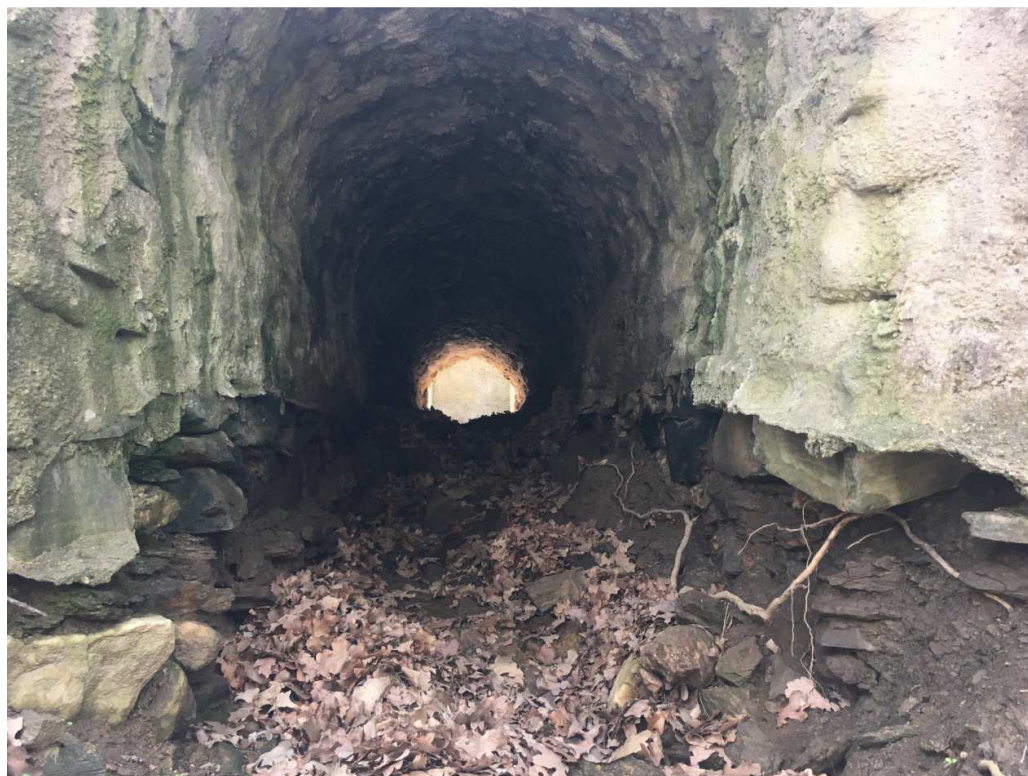
Na výtokové straně (vpravo) došlo k výrazné erozi koryta. Paty obou opěr jsou poškozené, podemleté, část zdiva chybí. Obnažené zdivo vykazuje nízkou kvalitu, spáry jsou vydrolené, některé kameny zdiva se rozpadají. Viz foto níže.

Stavební stav objektu lze vzhledem k výše popsaným poruchám považovat za havarijní. Lze předpokládat, že bude docházet k dalšímu rychlému zhoršování stavu pravé strany propustku.

Obr. 1 Propustek 01 – pohled od severu na jih

Vzhledem k výše uvedenému bylo statikem doporučeno ihned provést havarijní zajištění dobetonováním erodovaného dna koryta do původní výše, což zároveň zajistí paty opěr a v rámci probíhajících projekčních prací navrhnout kompletní výměnu propustku.

Navrhujeme vybourání stávajícího propustku v celém rozsahu a provedení trubního propustku s ŽB troubou DN 800 a podélným sklonem 2%. V místě vtoku bude provedena nová vtoková jímka, na straně výtoku bude provedeno nové kolmé čelo, odláždění dna a kamenný zához. Na obou stranách vozovky je navrženo ocelové svodidlo.

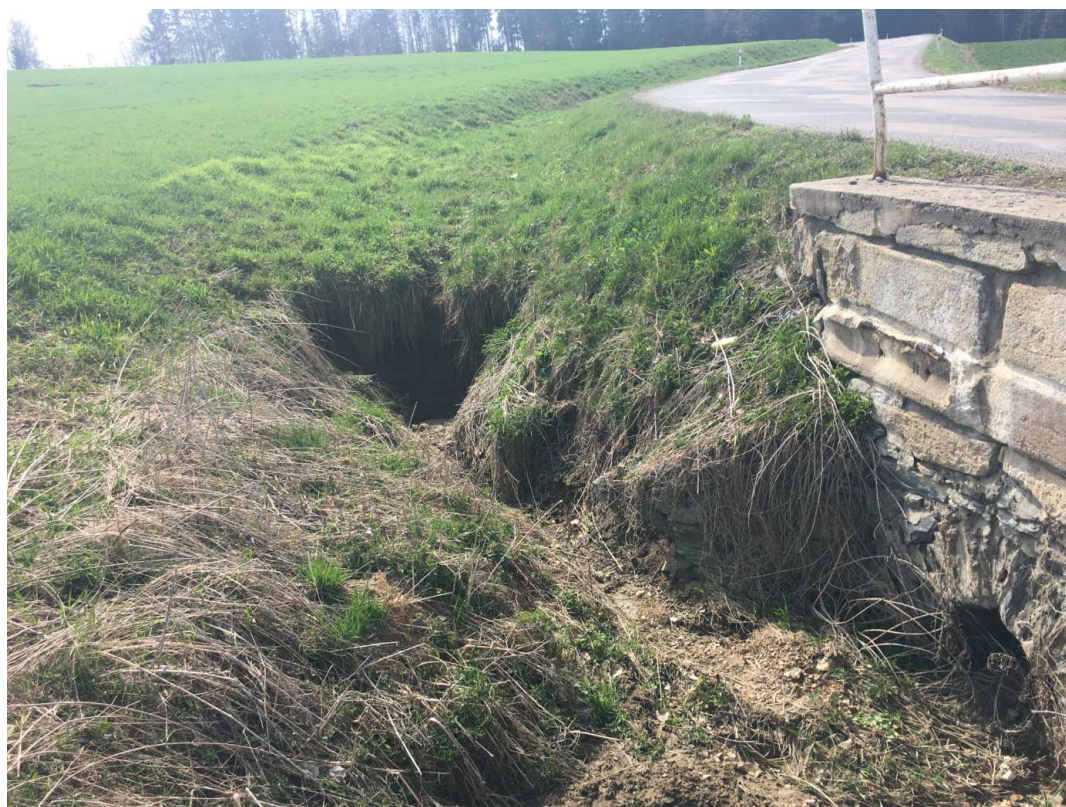
Na vtokové straně došlo k silné půdní erozi a částečnému zanesení vtoku. Čelo a římsa propustku jsou degradovány. Viz foto níže

Na výtokové straně (vpravo) je propustek také částečně zanesený, čelo propustku je několikrát opravované a vyžaduje další opravu.

Obr. 2 Propustek 02 – pohled na půdní erozi na vtoku

Navrhujeme vybourání stávajícího propustku v celém rozsahu a provedení trubního propustku s DN 600 a podélným sklonem 4%. V místě vtoku bude provedena modelace terénu pro zlepšení hydrauliky proudění, na straně vtoku i výtoku bude provedeno šikmé čelo včetně opevnění svahu lomovým kamenem. Propustek zůstává šikmý k ose komunikace.

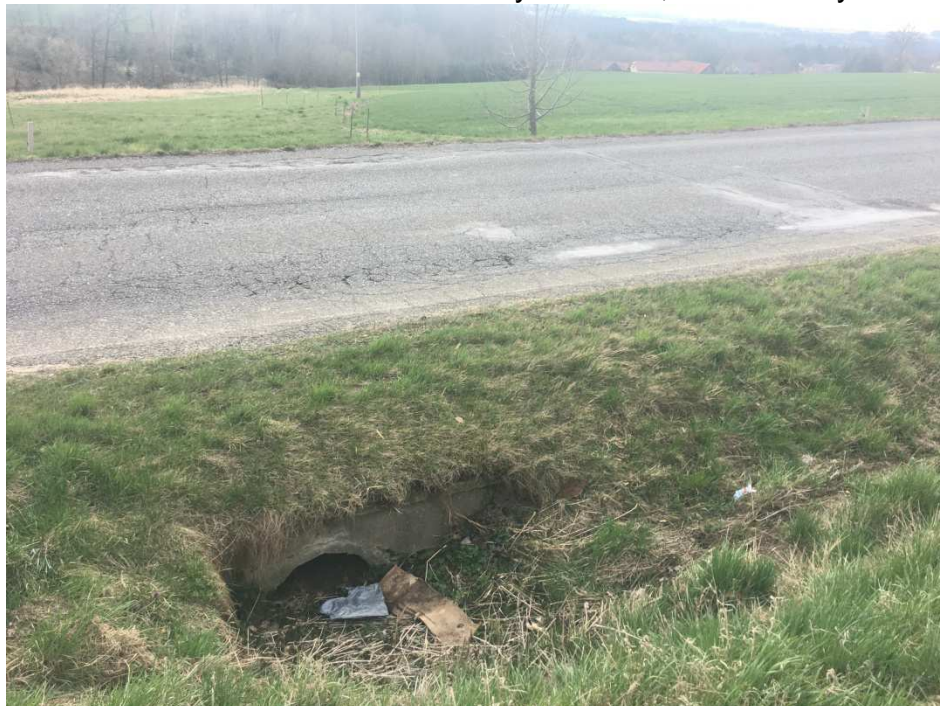
Šikmý propustek s betonovou troubou DN 500, s degradovanými kolmými čely, na straně vtoku betonové čelo zanesené zeminou, na straně výtoku kamenné čelo.

Obr. 3 Propustek 06 – pohled na vtok

Vybourání obou čel, výměna trubky za plastovou DN 600, podélný sklon bude 2,86%, na obou stranách provést šikmé čelo s opevněním lomovým kamenem. Propustek je navržen kolmý na osu komunikace.

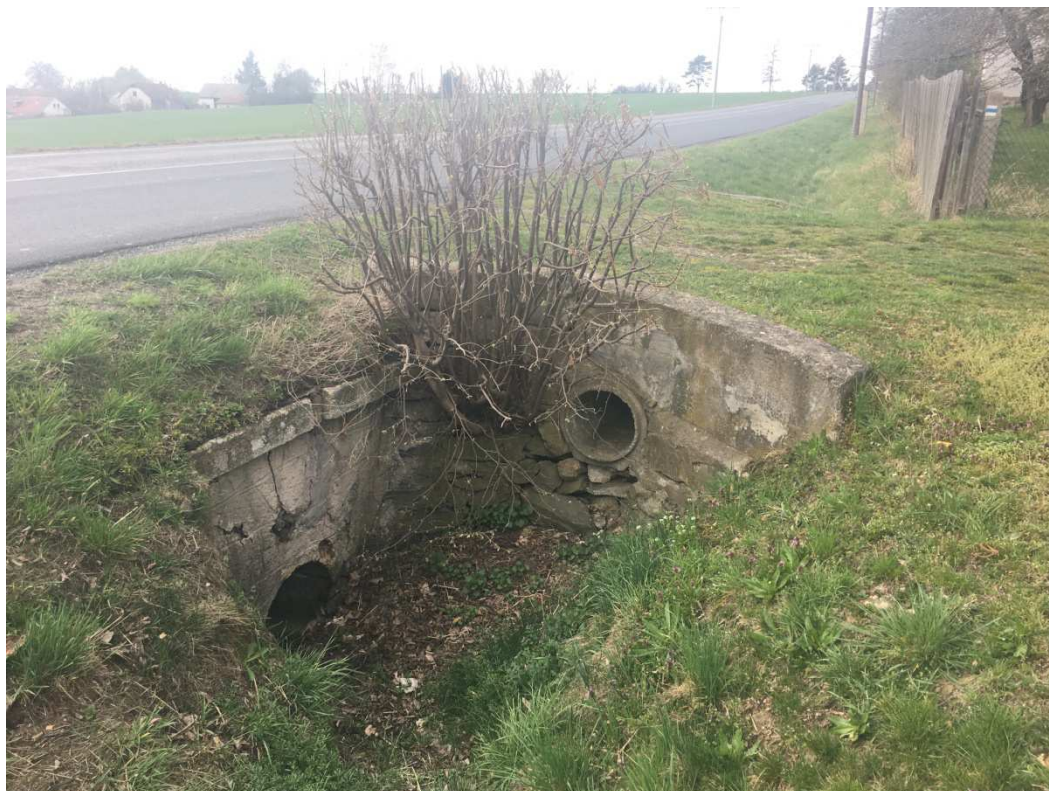
Šikmý propustek s betonovou troubou DN 500, s degradovanými čely, na straně vtoku kolmé betonové čelo zanesené zeminou, na straně výtoku kamenné čelo kolmé s šikmými křídly.

Obr. 4 Propustek 08 – pohled na vtok

Vzhledem k blízkosti podélného propustku pod sjezdem v místě vtoku navrhujeme provést propustek 08 jako kolmý v km 26.652565. Bude provedeno zaslepení stávajícího vtoku, vybourání výtokového čela, nová plastová trubka DN 600, podélný sklon 2,8%, obě čela provést šikmá s opevněním lomovým kamenem. Nově je tedy propustek navržen kolmo na osu komunikace.

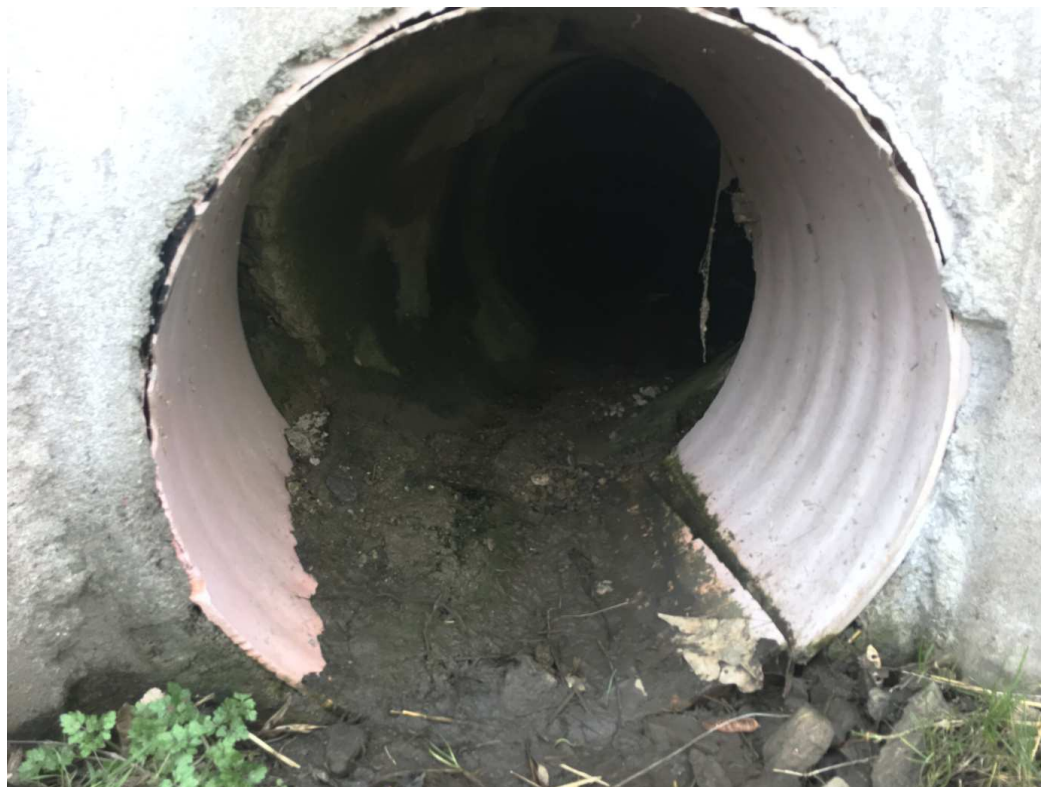
Šikmý propustek s betonovou troubou DN 500 nastavený plastovou troubou (viz foto), na straně vtoku kolmé betonové čelo, na straně výtoku kamenné čelo kolmé degradované.

Obr. 5 Propustek 09 – pohled na nastavení trouby plastem na vtoku

Vzhledem k blízkosti podélného propustku pod silnicí III/03313 v místě vtoku navrhujeme provést propustek 09 jako kolmý v km 27,028972. Bude provedeno zaslepení vtoku, vybourání čela na výtoku, v nové poloze trubka DN 600 plastová, podélný sklon 0,5%, obě čela šikmá s opevněním lomovým kamenem. Nově je propustek navržen jako kolmý na osu komunikace.

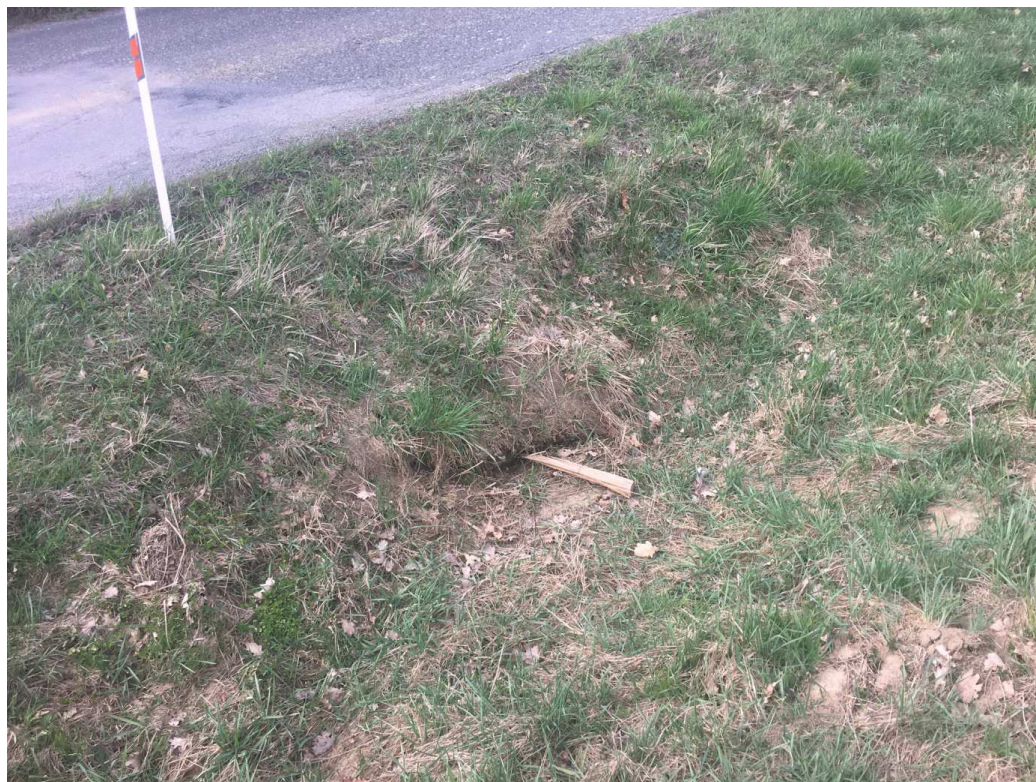
Šikmý propustek s betonovou troubou, čela i trouba zcela zanesené zeminou a zarostlé.

Obr.6 Propustek 10 – pohled na „vtok“

Vybourání stávající trouby, výměna za DN 600 plastovou, podélný sklon 0,5%, obě čela budou šikmá s opevněním lomovým kamenem. Levý příkop pod propustkem přerušit na dl. cca 3 m.
