**II/112 VLAŠIM, MOSTY EV. Č. 112-028,  
112-029, 112-032, 112-034, 112-037, 112-038**

# **Most 112-038**

## **MIMOŘÁDNÁ PROHLÍDKA**

**Objekt: Most ev.č. 112-038 (Most přes potok za obcí Čechtice)**

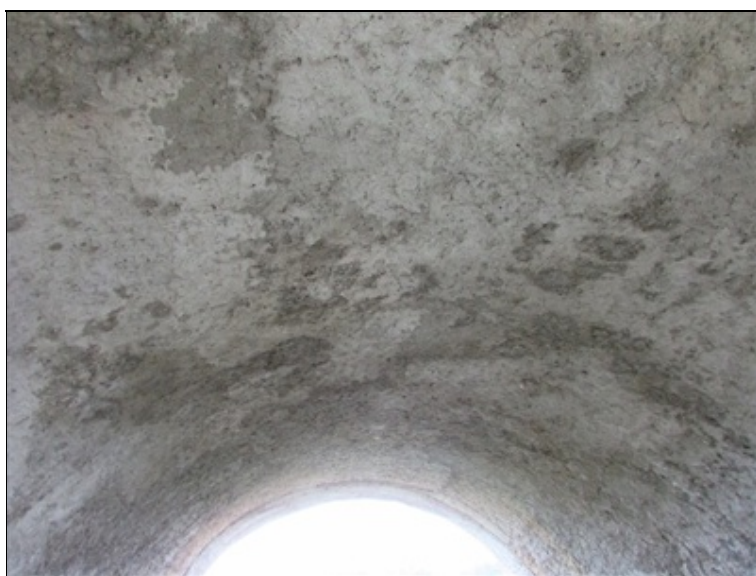
[2.1] 2.1 Nosná konstrukce Na spodním líci klenby známky prosakování vody, biocidní napadení.

Spodní líc nosné konstrukce

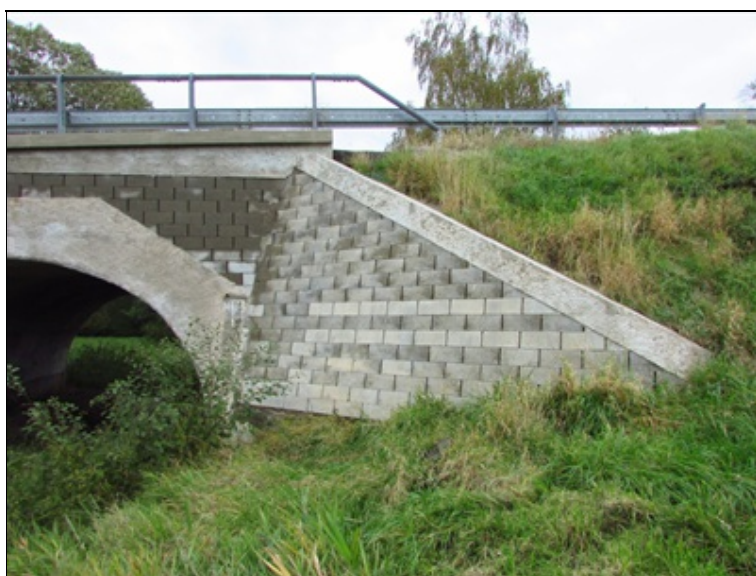
[1.1]	1.1	Základy mostních podpěr a křídel	Základy jsou nepřístupné. Nebyly zjištěny závady signalizující poruchy v založení mostu
[1.2]	1.2	Mostní podpěry a křídla / Opěry	Lokálně vyplavená malta ze spár
[1.3]	1.2.4	Křídlo	Křídla jsou nízká. Nejsou provedena krátká rovnoběžná křídla Omítka je separovaná, trhliny. Pravé křídlo OP2 : dole degradovaný beton

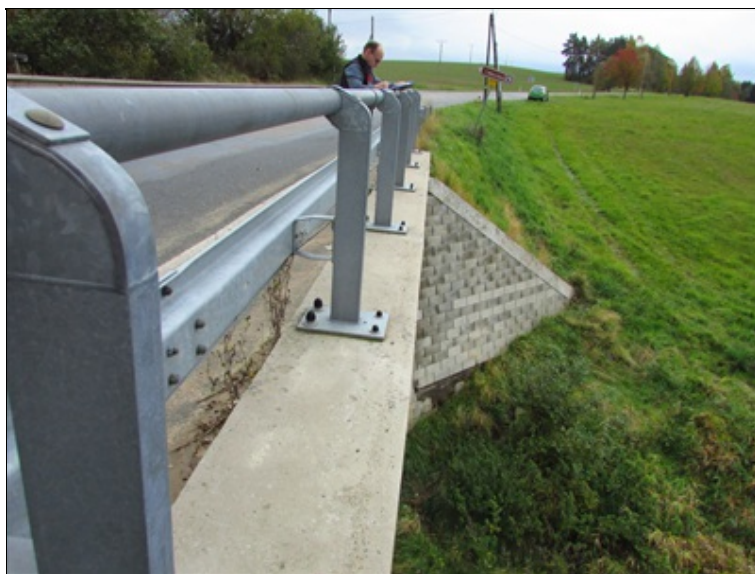
Pravá římsa

[3.2] 3.3.1 Římsa / Vpravo Příčná trhlina šířky 0,25 mm

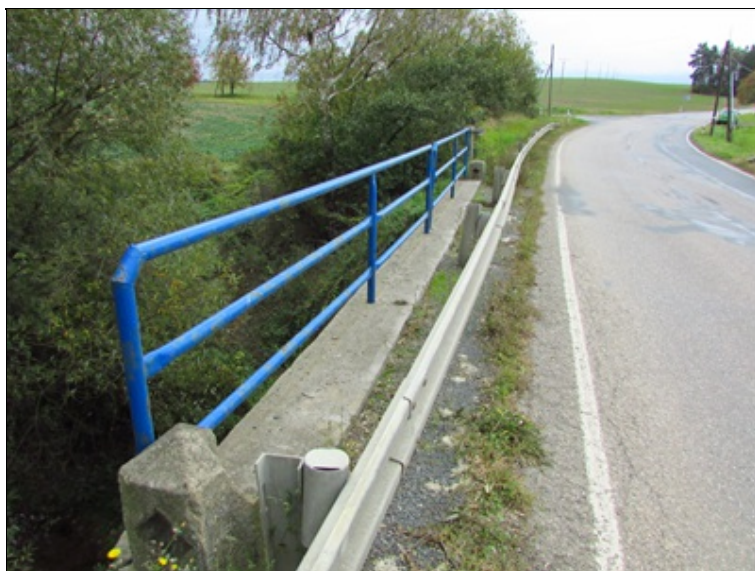
Levá římsa

[3.3] 3.3.1 Římsa / Vlevo Beton je degradovaný, lokálně hloubkově, vodorovné trhliny. Nad OP1 v místě zábradelního sloupku rozpadlý beton  
Omítka je separovaná

Připravit projektovou dokumentaci rekonstrukce mostu : navýšení svahových křídel nebo zřízení rovnoběžných křídel, nová římsa a zábradelní svodidlo vlevo, u zábrad. svodidla vpravo doplnit svislou výplň, nová izolace, nová vozovka.

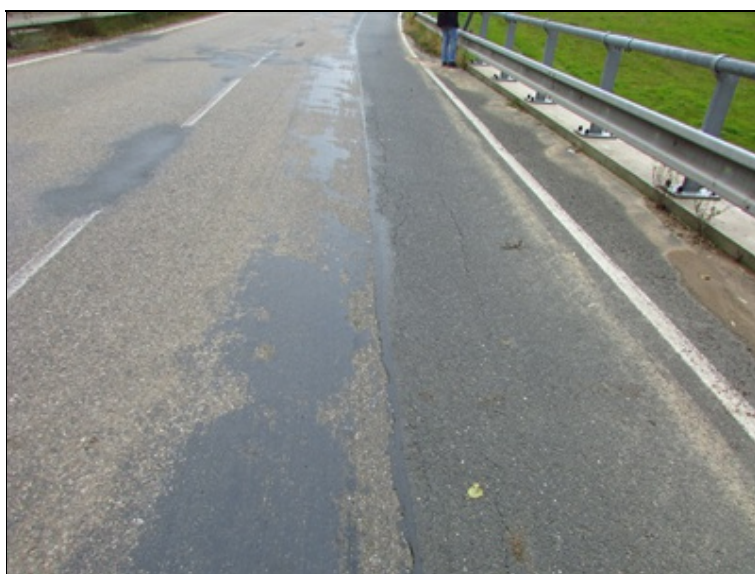
[3.1] 3.1 Vozovka Výspravy (zejména vpravo), trhliny, nerovnosti  
U římsy je uchycená vegetace

Živičná vozovka vlevo : výspravy, trhliny, nerovnosti

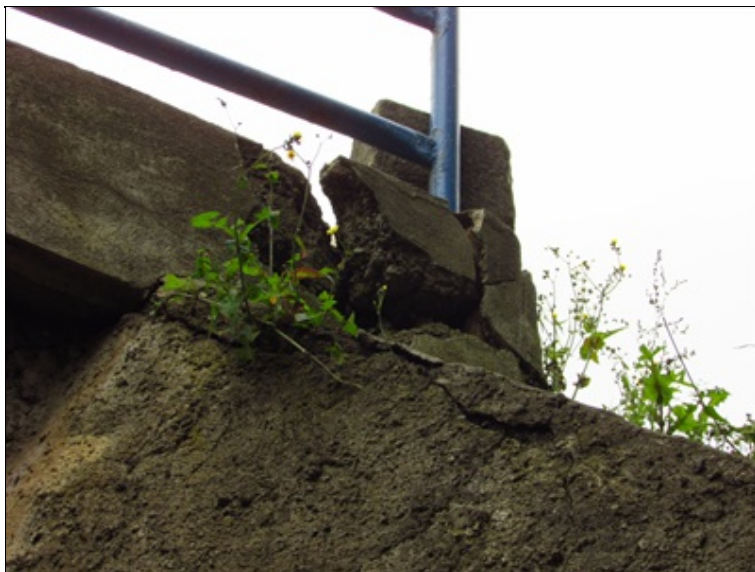
Rozpadlý beton levé římsy

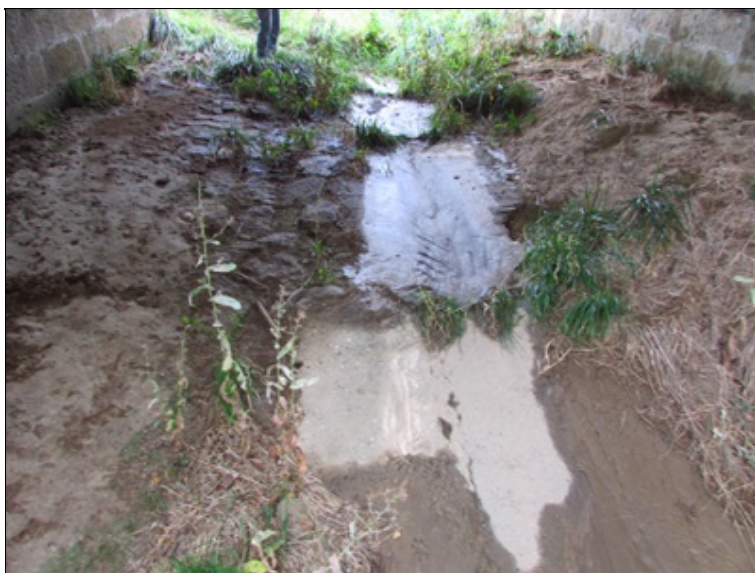
[4.4] 4.6 Území pod mostem a přístupové cesty Bahnité nánosy

Koryto vodoteče pod mostem : nánosy

[1] 4.6 Území pod mostem a Vyčistit koryto vodoteče pod mostem

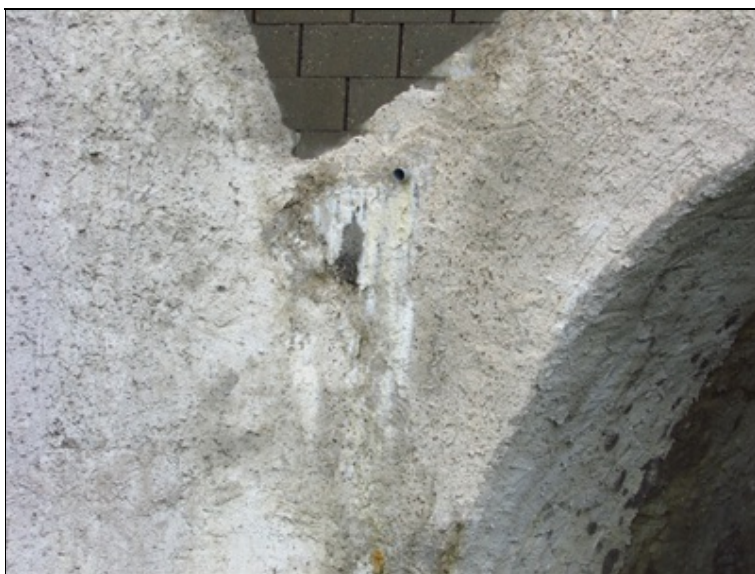
[3.4] 3.6 Odvodnění mostu Vpravo pod odvodňovacími trubičkami rubu klenby : známky prosakování vody, výluhy.

Pravá strana : pod odvodňovací trubičkou rubu klenby jsou výluhy.

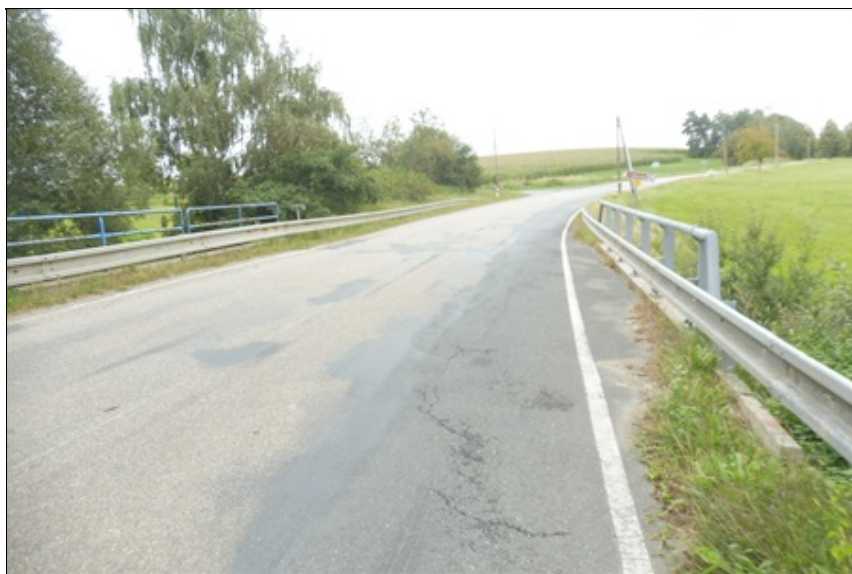
| [3.1] | 3.1 | Vozovka | <p>Ve vozovce trhliny, vpravo propadlá, výspravy.</p> <p>Mírné nánosy na krajnici.</p> |

Vozovka na mostě.

[2]	3.1	Vozovka	Zalít trhliny a spáry ve vozovce.
[3]	3.1	Vozovka	Odstranit nánosy a vegetaci na krajnici.
[4]	4.2	Zábradlí	Obnovit PKO na zábradlí.

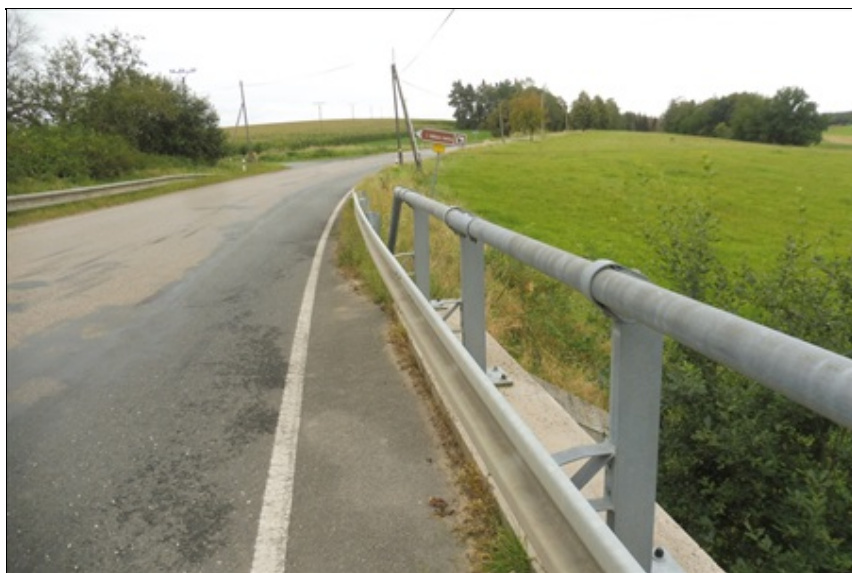
[4.1]	4.1	Svodidla/zábradelní svodidla	Záchytný systém neodpovídá stávajícím předpisům pro novostavby a rekonstrukce mostů. Vpravo zábradelní svodidlo. Bez výplně, ojediněle chybí krytka šroubů. Vlevo silniční svodidlo. Koroze spojovacího materiálu.
[4.2]	4.2	Zábradlí	Na zábradlí vlevo koroze, deformované. Odlupování nátěru. Chybí lankové zábradlí na křídlech.
[4.3]	4.3	Dopravní značení, označení mostu	SDZ s vyznačením zatížitelnosti neosazeno. Hodnoty zatížitelnosti uvedené v ML osazení nevyžadují.
[4.4]	4.3	Dopravní značení, označení mostu	Tab. s ev. č. mostu osazeny. Tab. s ev. č. mostu na obou OP vykloněny.

Svodidlo na mostě.

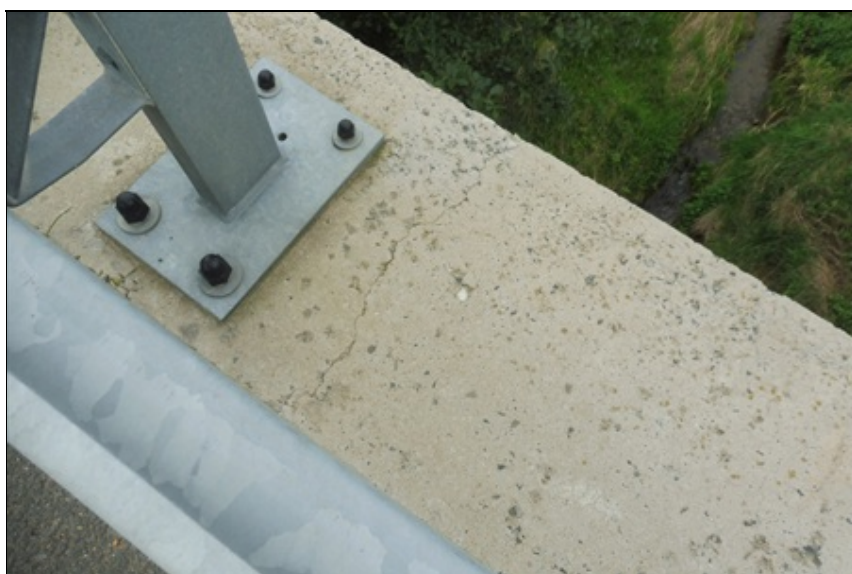
| [3.2] | 3.3 | Římsy, obrubníky, zálivky | <p>V levé římse zabetonované původní kamenné sloupky.</p> <p>Levá římsa nad OP1 ulomená. Vpravo trhliny, degradace betonu.</p> |

Římsa na mostě.

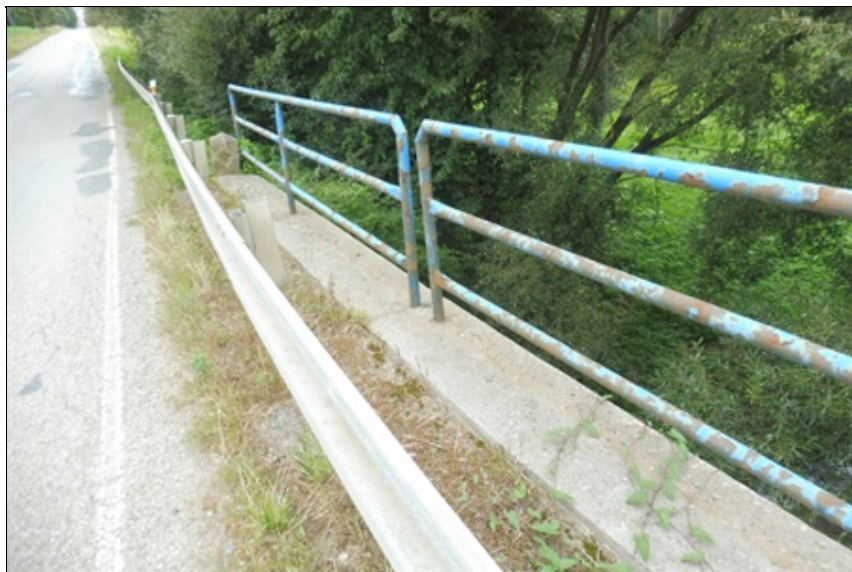
Zábradlí na mostě.

[1]	4.2	Zábradlí	Doplnit lankové zábradlí na křídla.
-----	-----	----------	-------------------------------------

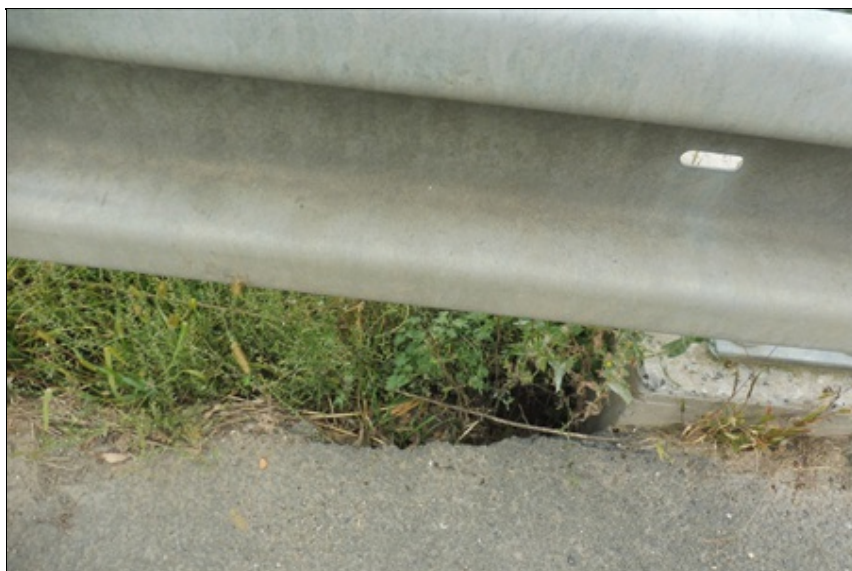
| [3.4] | 3.6 | Odvodnění mostu | <p>U OP2 vpravo chybí skluz odvodnění.</p> <p>Eroze zemního tělesa.</p> |

Kaverna u OP2 P.

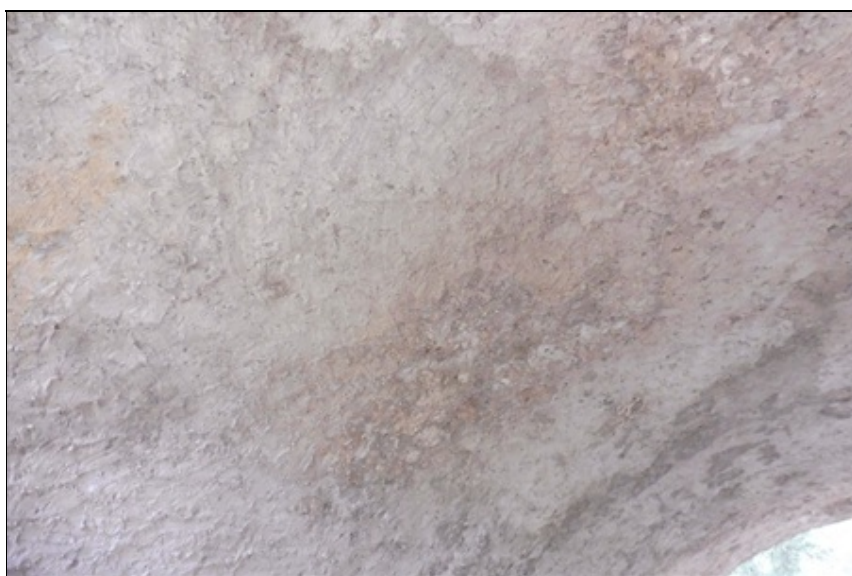
| [2.1] | 2.1 | Nosná konstrukce | <p>Výluhy na pravém okraji klenby.</p> <p>Barevně nehomogenní.</p> |

Podhled NK.
