Most 32926-6

Most přes potok Liduška za obcí Veleliby

BĚŽNÁ PROHLÍDKA

Datum provedení prohlídky: 21.1.2020

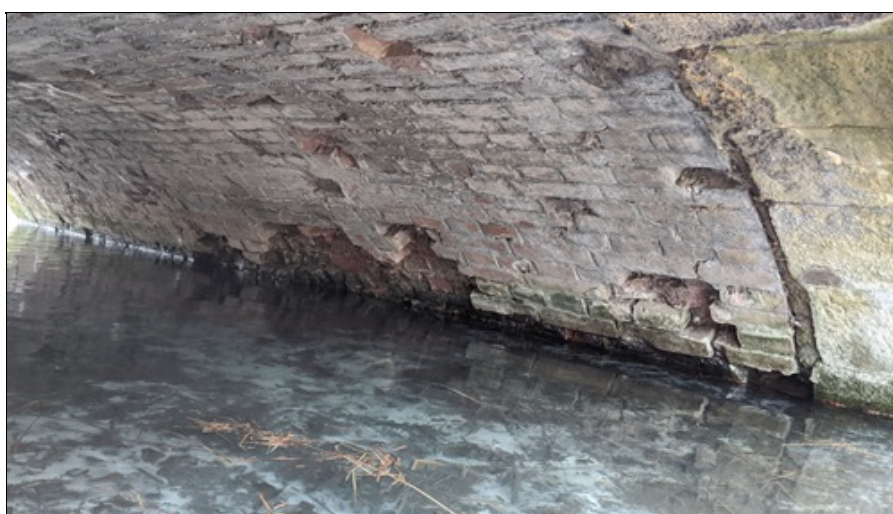
Pata klenby na OP2 - rozpadající se cihelné zdivo

2 Nosná konstrukce

Zdivo klenby na velkých plochách vypadlé, rozpadlé, plošně chybějící spárování. Rozpad paty čela klenby na pravé straně graduje. Vlevo u čela u OP1 Hluboká kaverna. Plošné průsaky.

[1]	2	Nosná konstrukce	Urychleně zahájit náhradu mostního objektu mostem novým - most je zcela uzavřen pro automobilovou dopravu.
-----	---	------------------	--

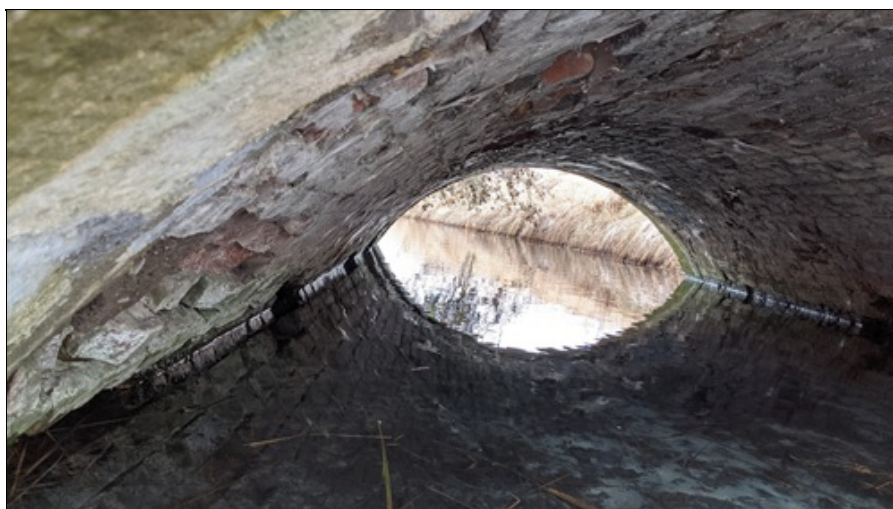
Rozpadající se cihelné zdivo klenby v celé její ploše.

2 Nosná konstrukce

Zdivo klenby na velkých plochách vypadlé, rozpadlé, plošně chybějící spárování. Rozpad paty čela klenby na pravé straně graduje. Vlevo u čela u OP1 Hluboká kaverna. Plošné průsaky.

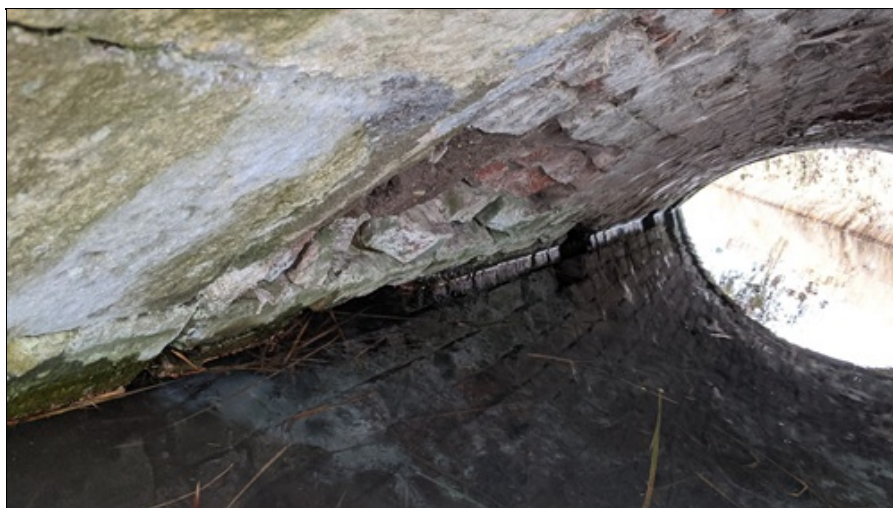
Pata klenby nad OP1

2 Nosná konstrukce

Zdivo klenby na velkých plochách vypadlé, rozpadlé, plošně chybějící spárování. Rozpad paty čela klenby na pravé straně graduje. Vlevo u čela u OP1 Hluboká kaverna. Plošné průsaky.

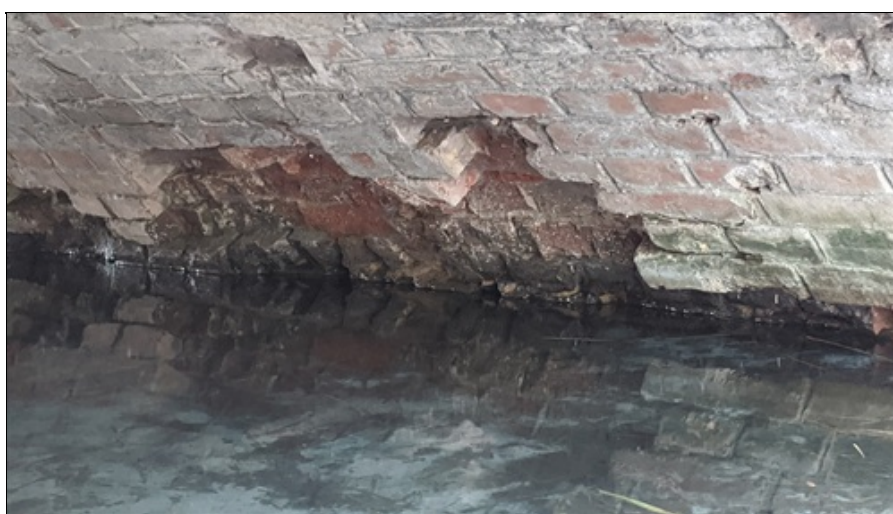
Pata klenby nad OP2 detail vlevo

2 Nosná konstrukce

Zdivo klenby na velkých plochách vypadlé, rozpadlé, plošně chybějící spárování. Rozpad paty čela klenby na pravé straně graduje. Vlevo u čela u OP1 Hluboká kaverna. Plošné průsaky.

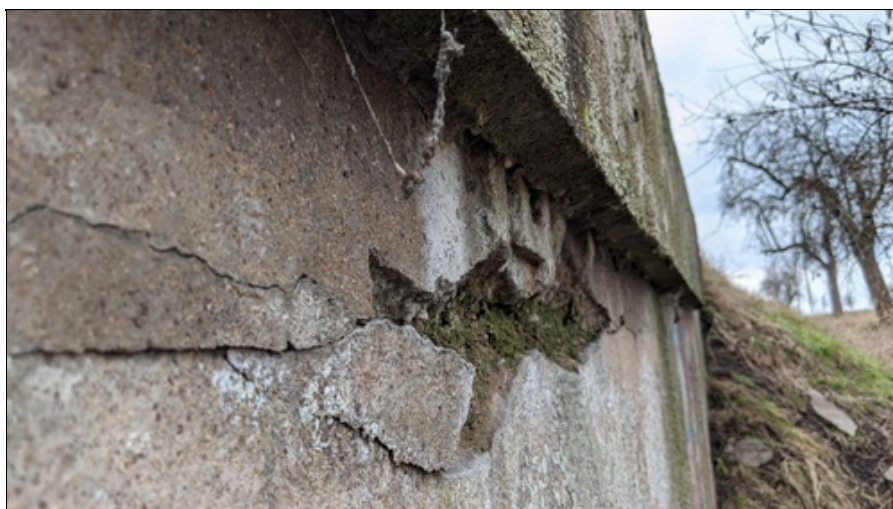
Degradovaný vnější líc pravé poprsní zdi

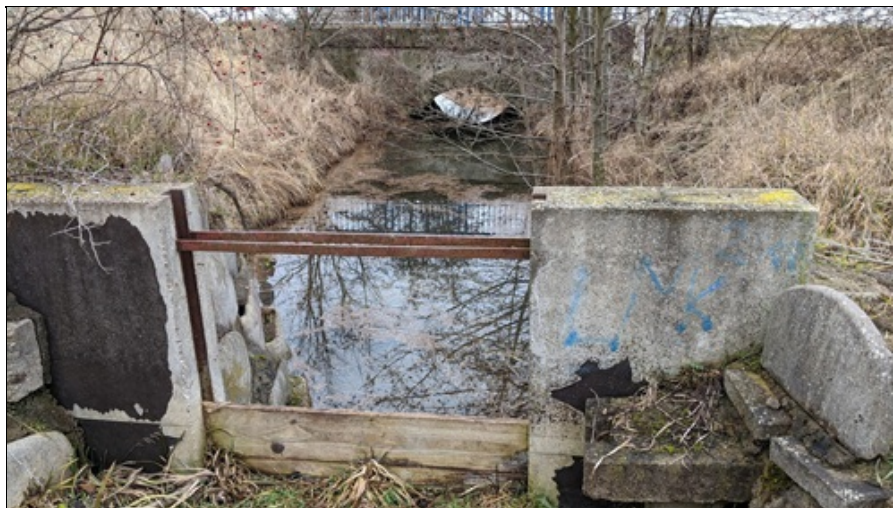
Umístění "vodního díla" vpravo od mostu

4.6 Území pod mostem a přístupové cesty

Koryto zaneseno bahnitými naplaveninami - neprůchozí. Vpravo od mostu je na převáděné vodoteči nyní nefunkční vodní dílo - regulace průtoku hrazením - rozpadlé a podemleté opevnění z betonových tvarovek.

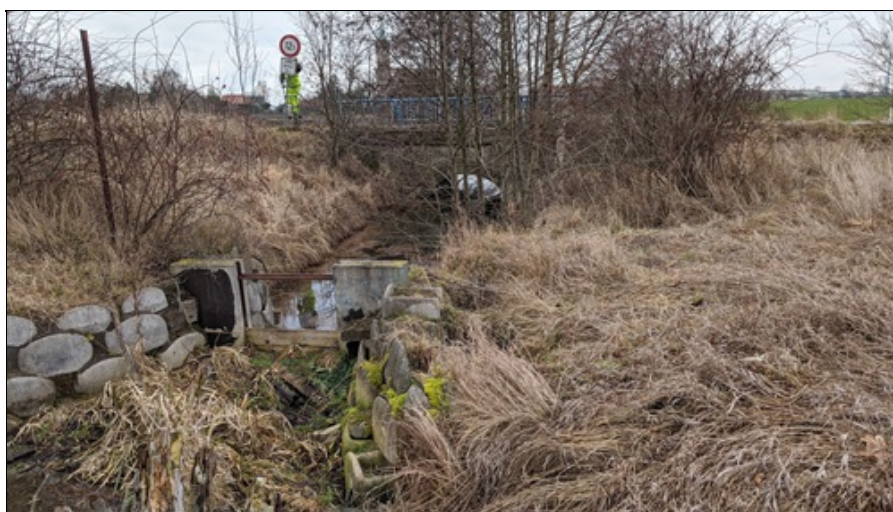
Detail rozpadajícího se Vodního díla vpravo od mostu.

4.6 Území pod mostem a přístupové cesty

Koryto zaneseno bahnitými naplaveninami - neprůchozí. Vpravo od mostu je na převáděné vodoteči nyní nefunkční vodní dílo - regulace průtoku hrazením - rozpadlé a podemleté opevnění z betonových tvarovek.

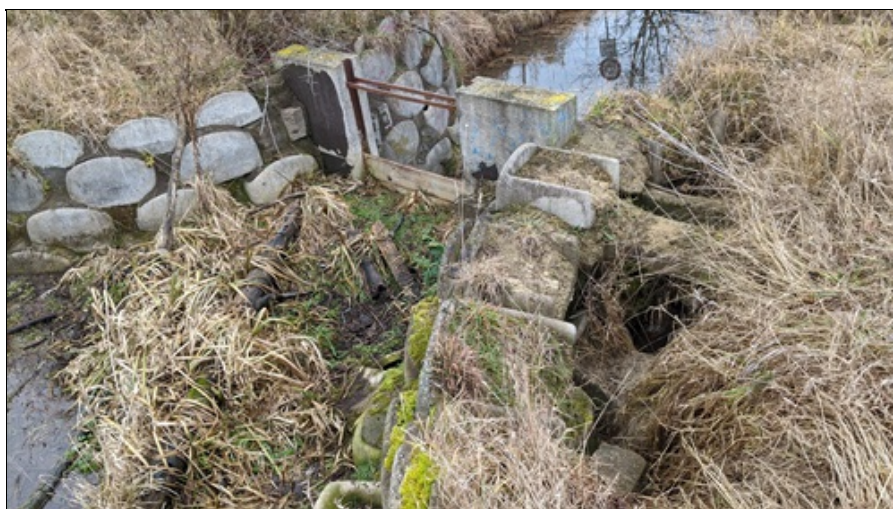
Podemleté opevnění "vodního díla" nad stavidlem.

4.6 Území pod mostem a přístupové cesty

Koryto zaneseno bahnitými naplaveninami - neprůchozí. Vpravo od mostu je na převáděné vodoteči nyní nefunkční vodní dílo - regulace průtoku hrazením - rozpadlé a podemleté opevnění z betonových tvarovek.

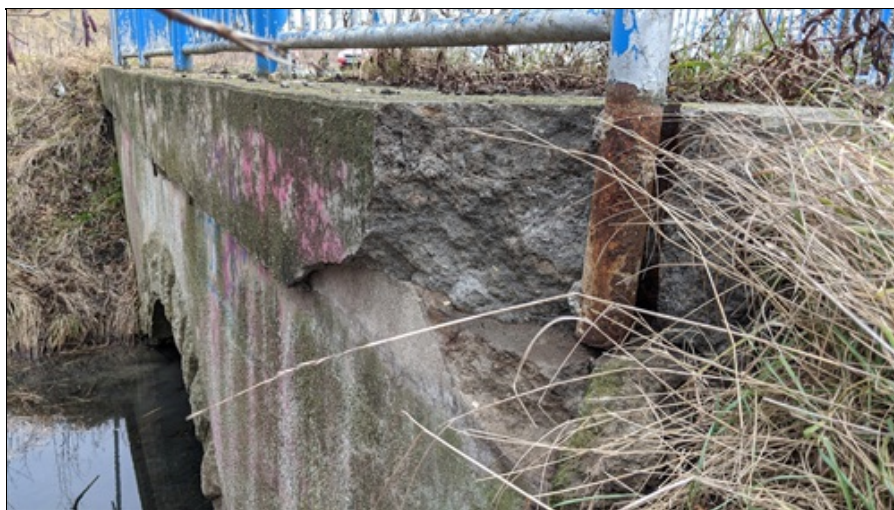
Vylomená část římsy nad OP2 vpravo.

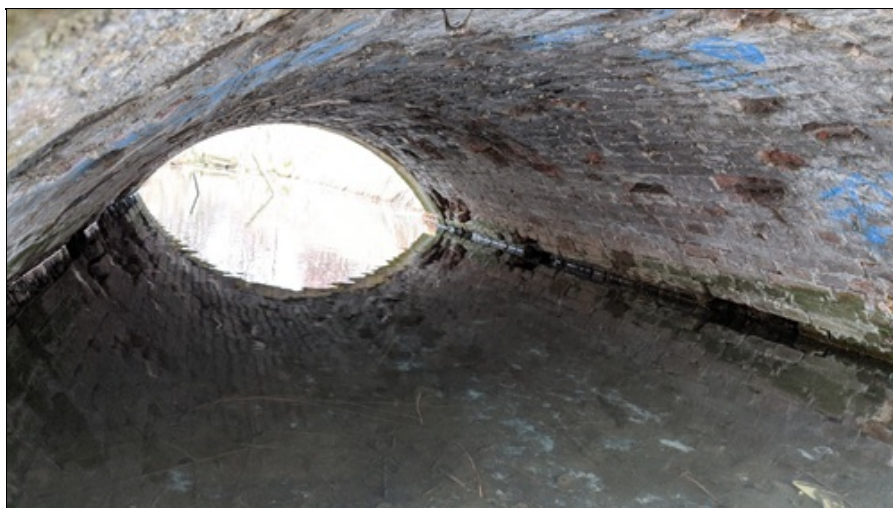
Pohled do mostního otvoru zleva. Cihelné zdivo klenby je narušené, lokálně zdivo rozpadlé

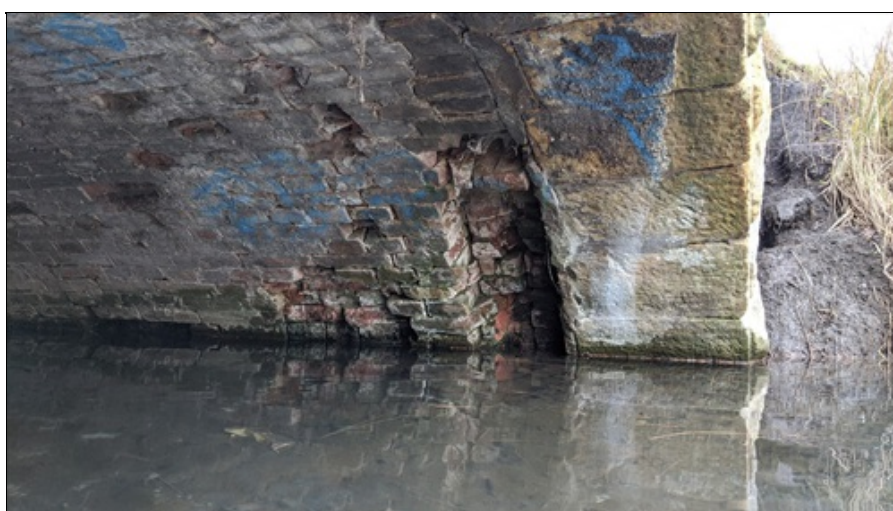
Rozpadlé cihelné zdivo - v patě klenby nad OP1 vlevo.

2 Nosná konstrukce

Zdivo klenby na velkých plochách vypadlé, rozpadlé, plošně chybějící spárování. Rozpad paty čela klenby na pravé straně graduje. Vlevo u čela u OP1 Hluboká kaverna. Plošné průsaky.

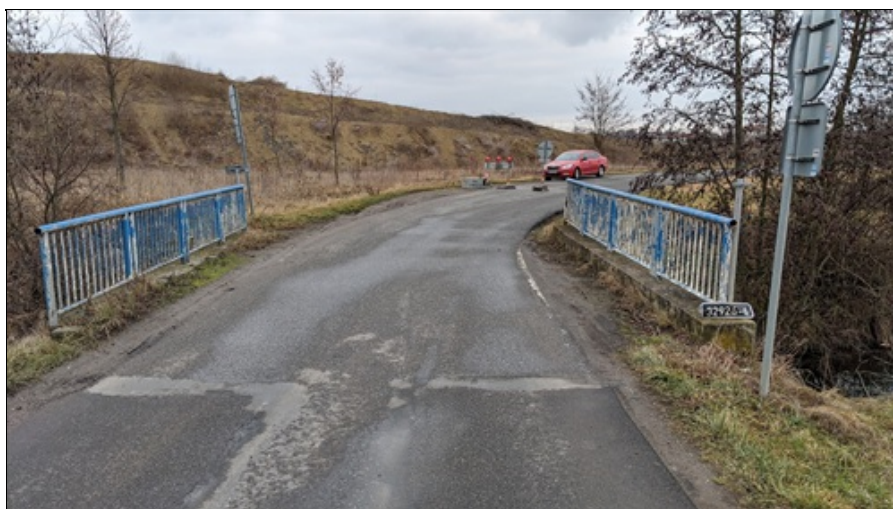
Vyznačení zatížitelnosti bylo během prohlídky zneplatněno.

4.3 Dopravní značení, označení mostu

Nejsou odpovídající - Havarijní stav mostu. Při prohlídce mostu byly zneplatněny.

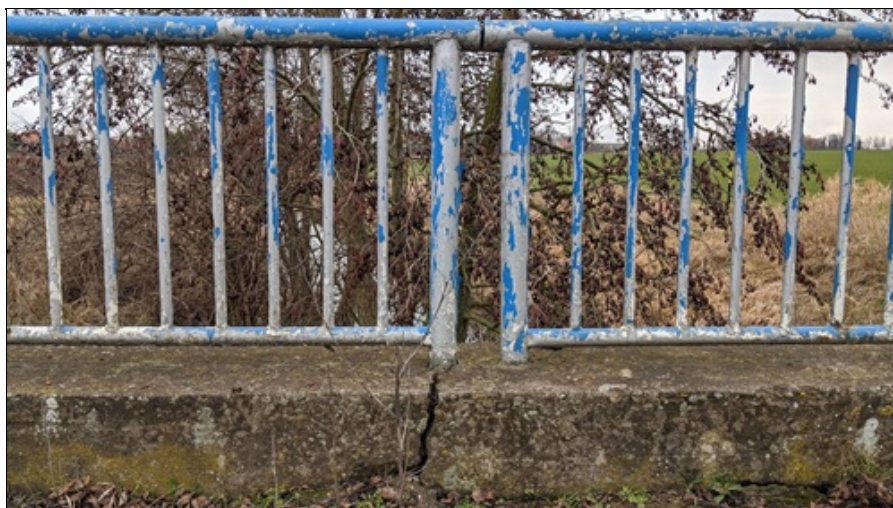
Řimsa a zábradlí nad OP1 vlevo.

3.3 Řimsy, obrubníky, zálivky

Vybočená řimsa u OP1 vlevo, beton řims degradovaný, příčné trhliny v místech kotvení sloupků zábradlí, lokální rozpad.

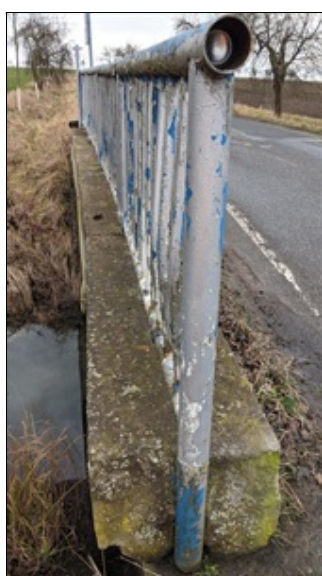
Konec levé řimsy nad OP1 je utržený a vychýlený.

3.3 Řimsy, obrubníky, zálivky

Vybočená řimsa u OP1 vlevo, beton řims degradovaný, příčné trhliny v místech kotvení sloupků zábradlí, lokální rozpad.
