| Projektant:<br><br><b>Mgr. Luděk Žabka</b><br>Krumlovská 508<br>460 08 Liberec 8 | Projekt:<br>III/32926, Veleliby - most ev.č. 32926-6 | | |
| | Název části/objektu:<br><b>Inženýrsko geologický průzkum</b> | | |

**Inženýrskogeologický průzkum pro rekonstrukci mostu ev. č. 32926-6  
v katastrálním území Dvory u Nymburka  
(Středočeský kraj)**

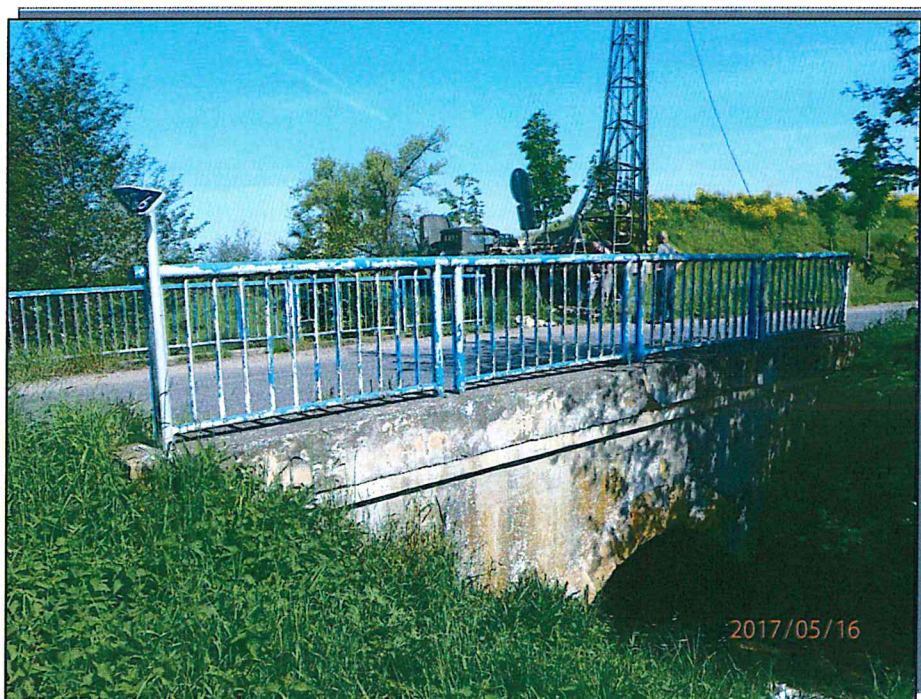
Most (foto 1) je umístěn v mimo zástavbu. Je dlouhý asi 7,00 m, široký cca 6,00 m a vysoký 2,50 m. Jeho okolí je rovinné.

FOTO 1 - Pohled na stávající most od J (Žabka, květen 2017)

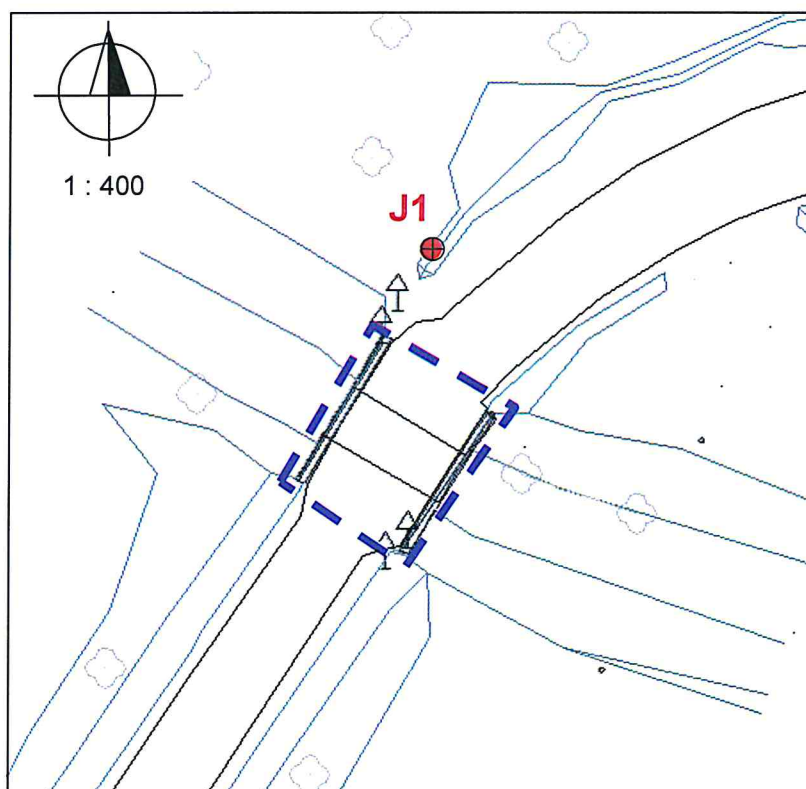
**Obrázek 2 – Situování průzkumného vrtu**

Základní údaje o provedeném vrtu uvádíme v tabulce č. 1, jeho umístění je vyznačeno v podrobné situaci na obrázku 2.
