Most 32926-6

Most přes potok Liduška za obcí Veleliby

HLAVNÍ PROHLÍDKA

Datum provedení prohlídky: 23.11.2019

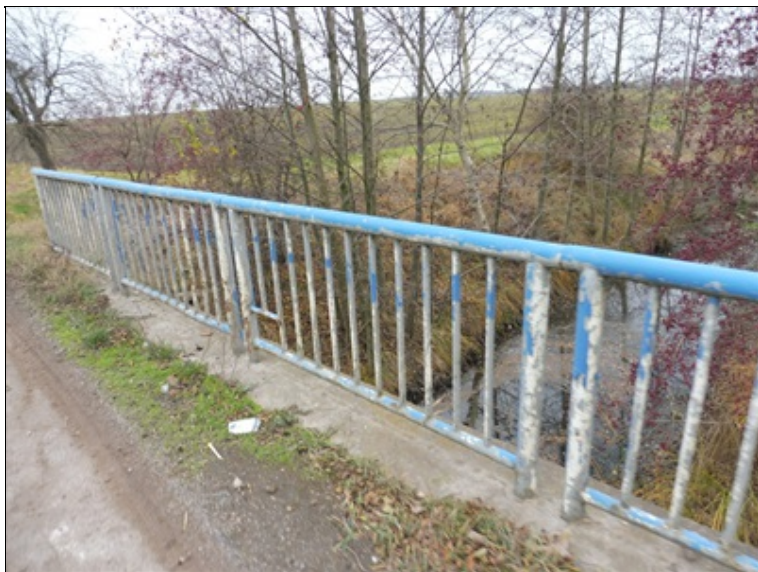
[4.1]	4.2	Zábradlí	Záchytný systém neodpovídá stávajícím předpisům pro novostavby a rekonstrukce mostů. Lokálně odlupování nátěru, spíše ojediněle koroze. Výplň na zábradlí vlevo deformovaná.
[4.2]	4.3	Dopravní značení, označení mostu	Na mostě osazeno SDZ s vyznačením zatížitelnosti dle ML. Tab. s ev. č. mostu na OP2 chybí.
[4.3]	4.6	Území pod mostem a přístupové cesty	Koryto pod mostem zanesené. V okolí mostu náletová vegetace

Zábradlí na mostě.

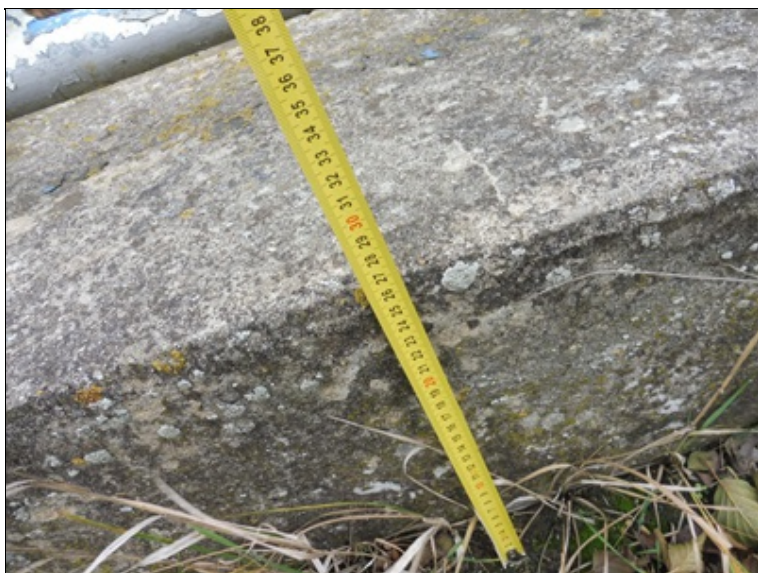
Beton římsy povrchově degradovaný. Na římsě vlevo široké příčné trhliny v místě sloupků.
Část římsy před prvním sloupkem na levé římsě a posledním sloupkem vpravo chybí. |

Římsa na mostě.

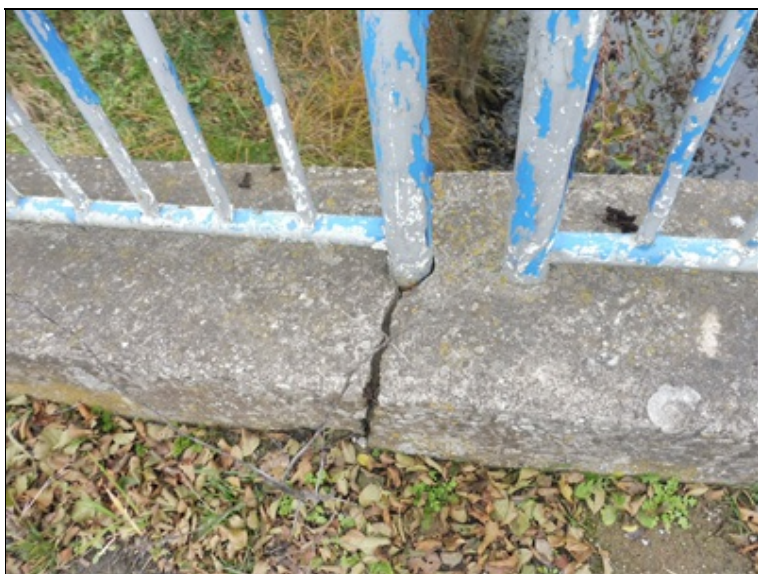
Římsa na mostě.

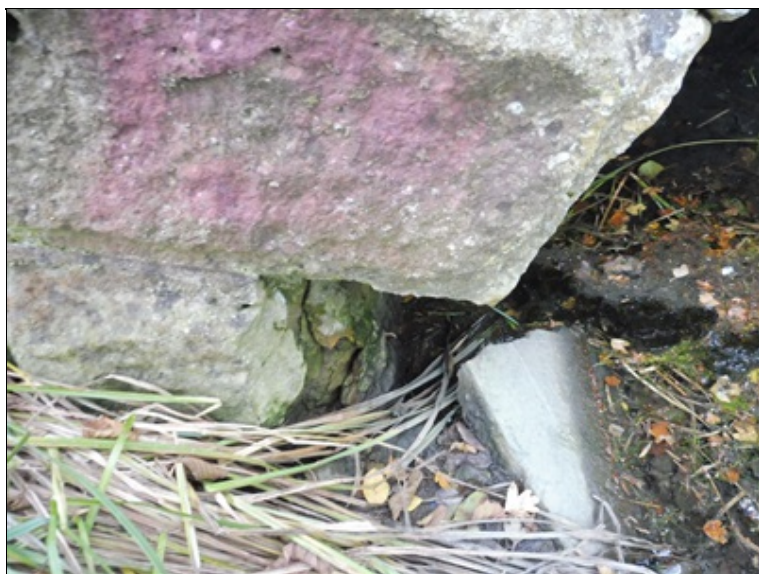
OP1 P.

Rozpad kam. bloku na okraji klenby u OP1 vpravo.
Výrazná kaverna hl. 0.35 m u okraje klenby u OP1 vlevo. Kameny na okraji klenby povrchově zvětřelé.
Trhlina mezi okrajem klenby z kam. bloků a cihelným zdivem.
Povrch lokálně natřen modrou barvou na zábradlí. |

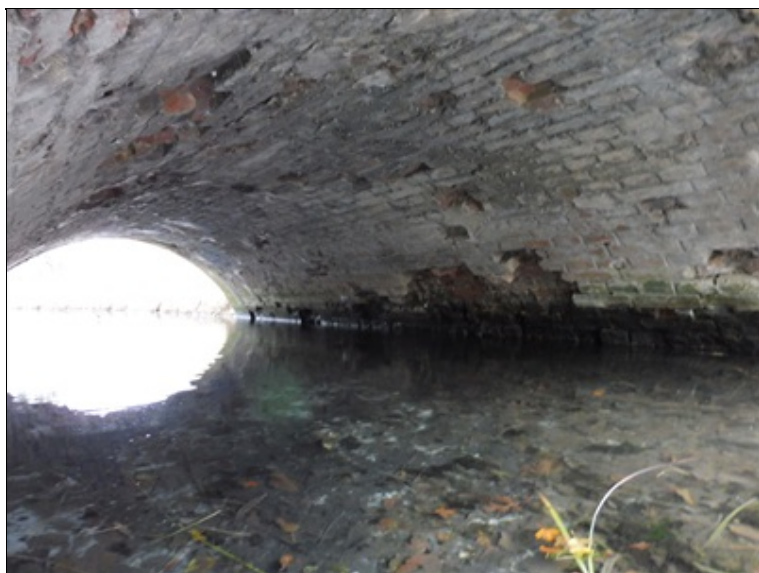
| [2.1] | 2.1 | Nosná konstrukce | Plošné průsaky. Rozpad cihelného zdiva klenby, lokálně vypadlé celé cihly, kaverny do hloubky 0.25 m.

Vzhledem k poškození klenby (rozpad cihelného zdiva) v ose mostu nelze zajistit běžný silniční provoz na mostě. Z tohoto důvodu je nutné přistoupit k uzavření mostu pro silniční provoz.

Podhled NK.

[1]	2.1	Nosná konstrukce	Uzavřít most pro silniční provoz, osadit betonová svodidla přes vozovku. Ponechat provoz pro pěší a cyklo. Objízdnou trasu vést přes obec Veleliby.
-----	-----	------------------	--

[2]	2.1	Nosná konstrukce	Připravit a zahájit celkovou rekonstrukci mostu.
-----	-----	------------------	--
