II/104 DAVLE – BOHULIBY

DIAGNOSTICKÝ PRŮZKUM VOZOVKY

Diagnostika vozovky a návrh opravy silnice II/104 Davle - Bohuliby

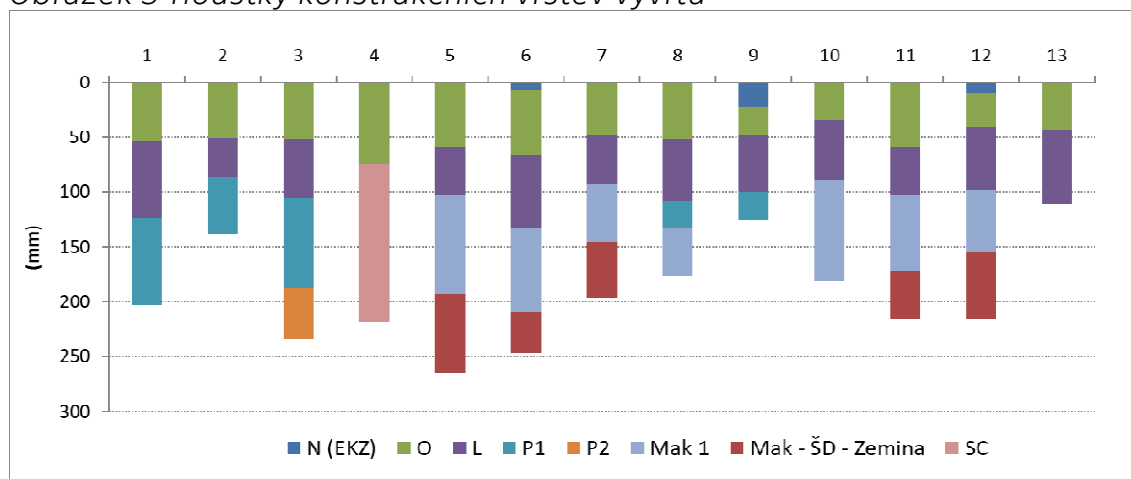
Obrázek 3 Tloušťky konstrukčních vrstev vývrtů

Zjištěná tloušťka asfaltem stmelených vrstev se pohybuje v kopaných a vrtaných sondách od 75 mm do 203 mm. Jsou tvořeny jednou vrstvou (vývrt č.4, km 0.942 m) až čtyřmi vrstvami (vývrt č.3, km 0.572). Tloušťka a složení asfaltových vrstev je tak značně nehomogenní. Ve třech případech byla obrusná vrstva opatřena nátěrem resp. emulzním kalovým zákrytem. Od vývrtu č.5 tj. staničení km 1.270 byly asfaltové vrstvy realizovány na penetračním makadamu.

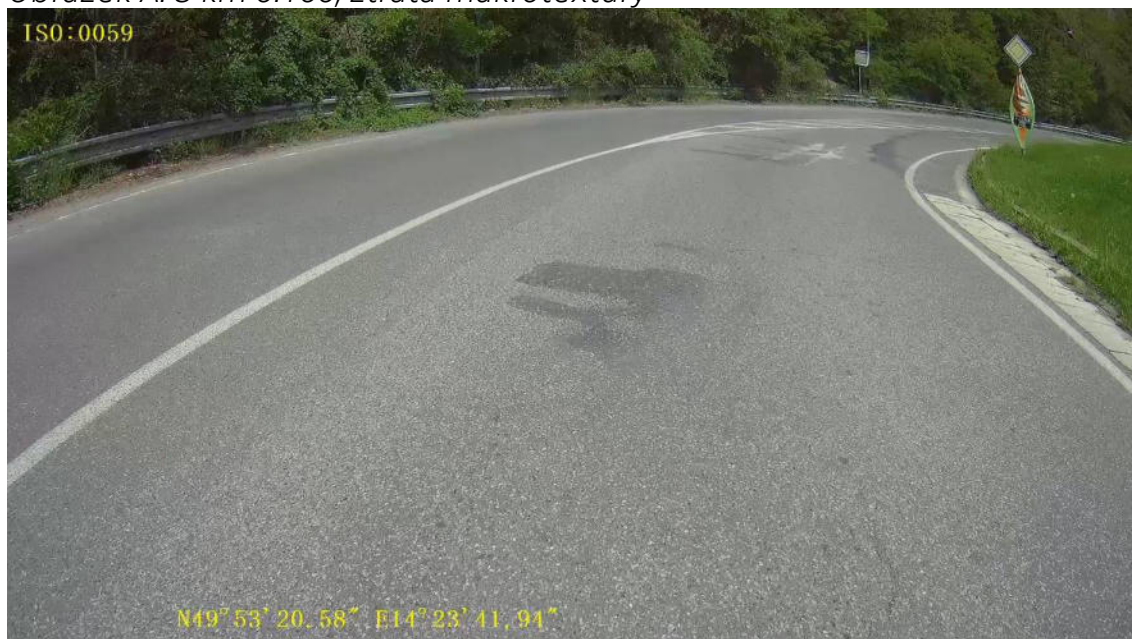
Obrázek A. 3 km 0.100, ztráta makrotextury

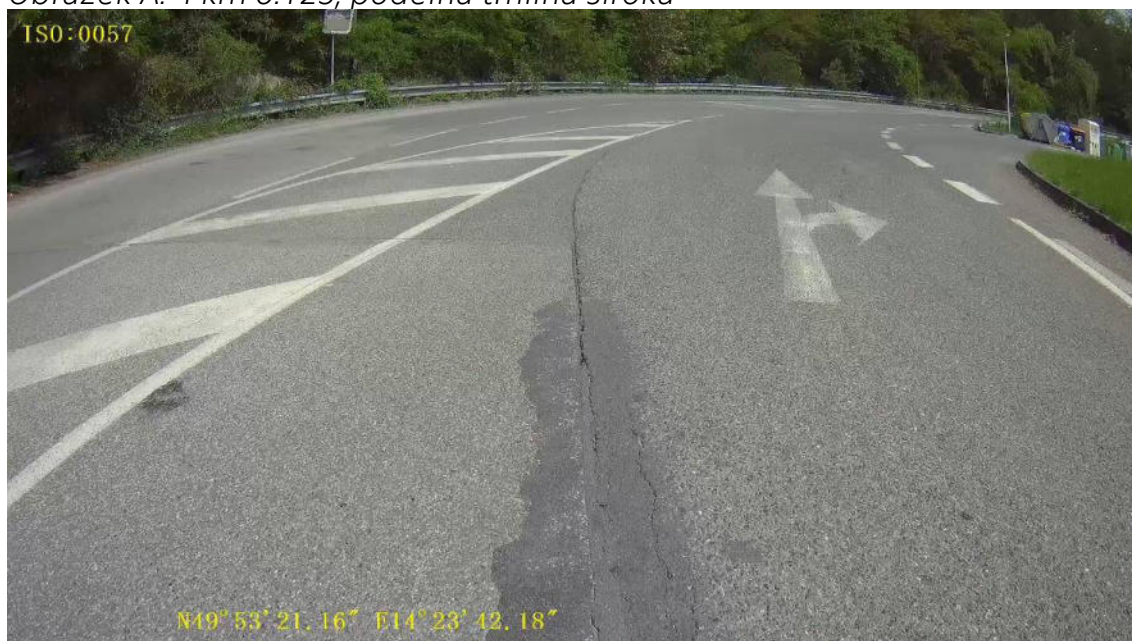
Obrázek A. 4 km 0.125, podélná trhlina široká

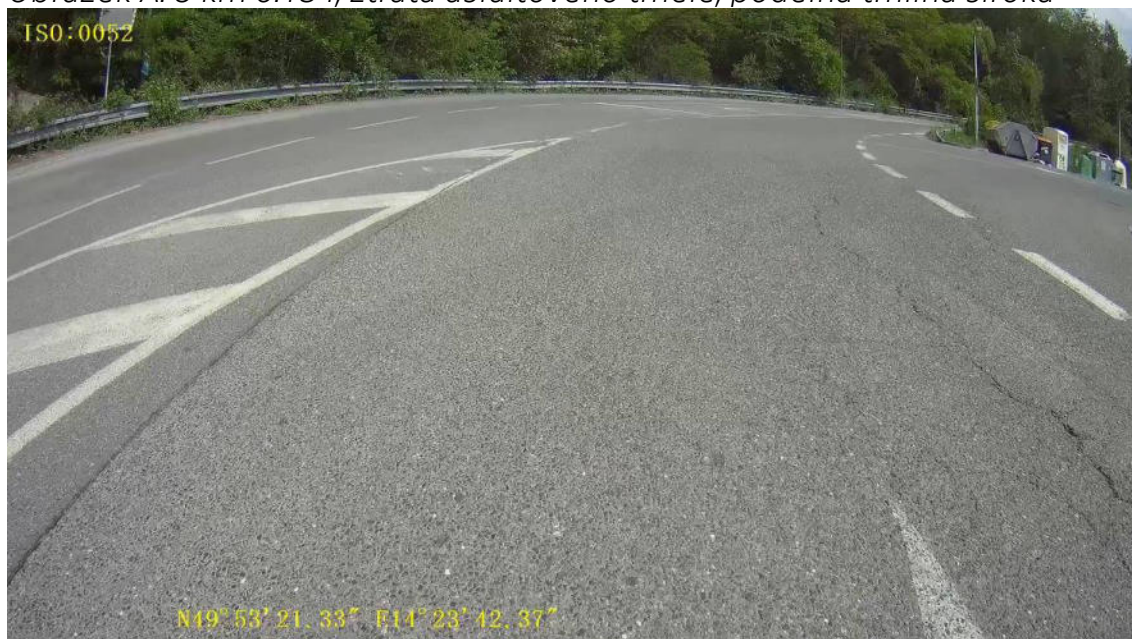
Obrázek A. 5 km 0.134, ztráta asfaltového tmele, podélná trhлина široká

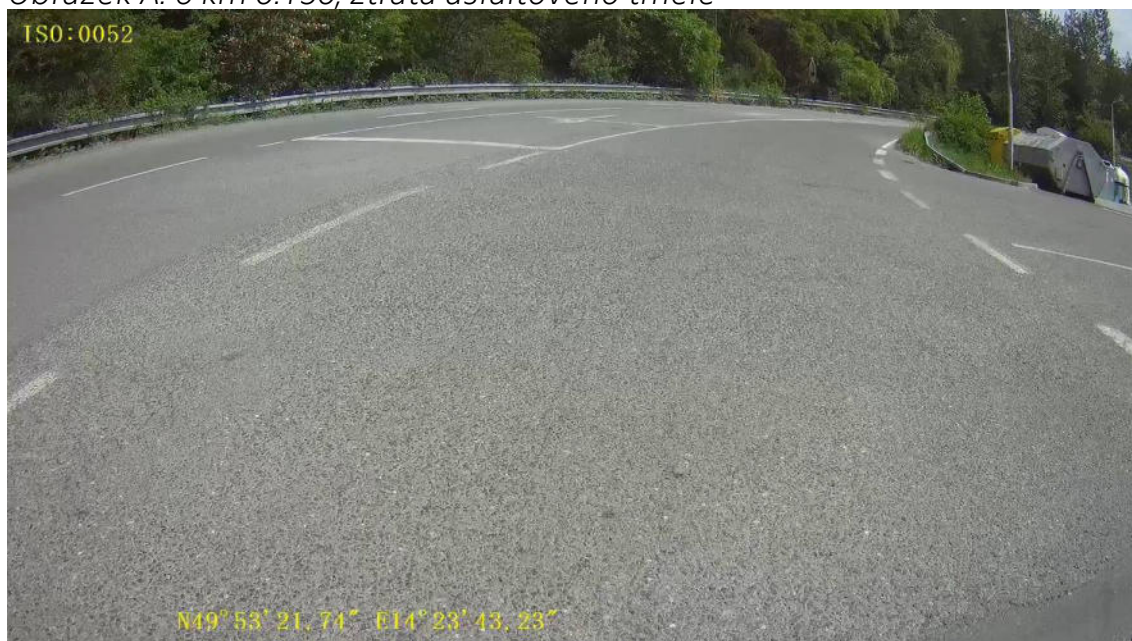
Obrázek A. 6 km 0.150, ztráta asfaltového tmele

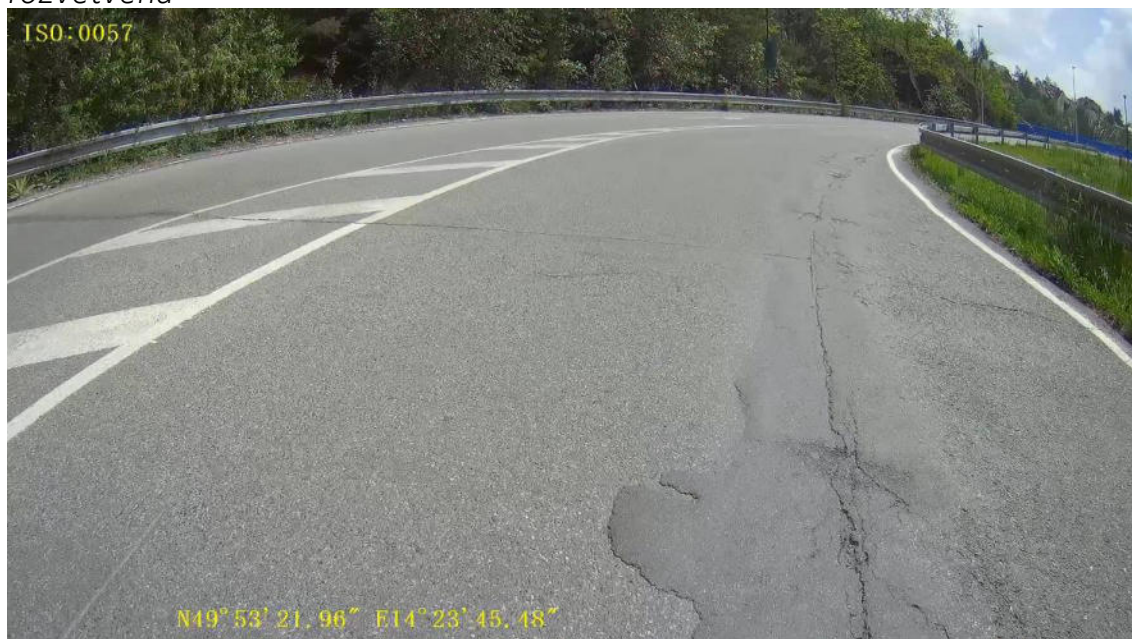
Obrázek A. 7 km 0.200, podélná trhлина úzká, vysprávkky, příčná trhлина rozvětvená

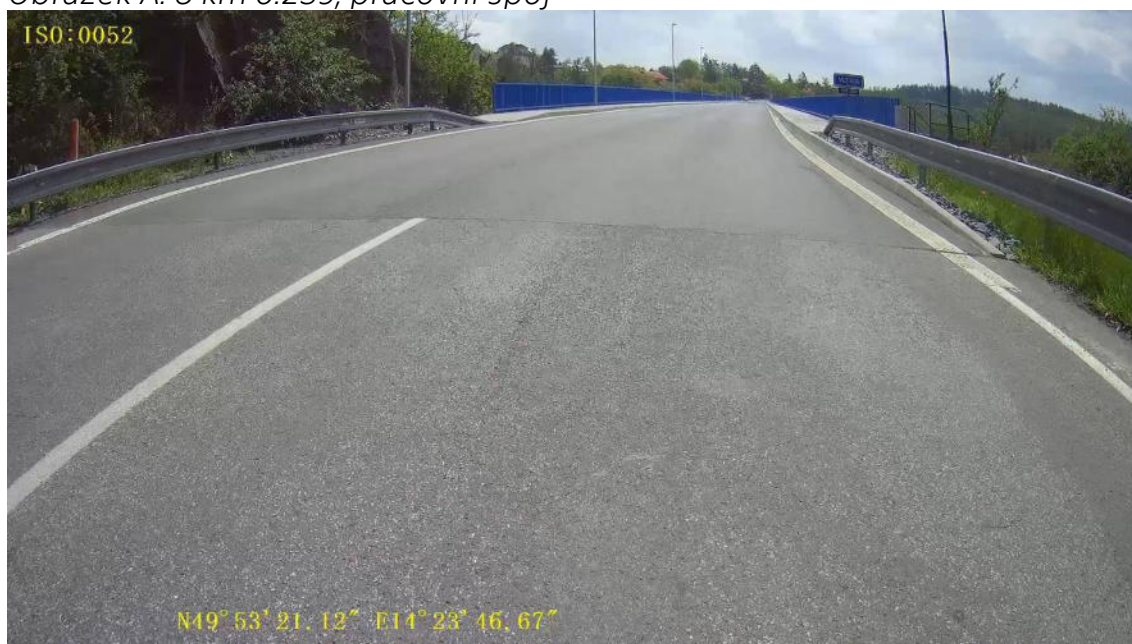
Obrázek A. 8 km 0.239, pracovní spoj

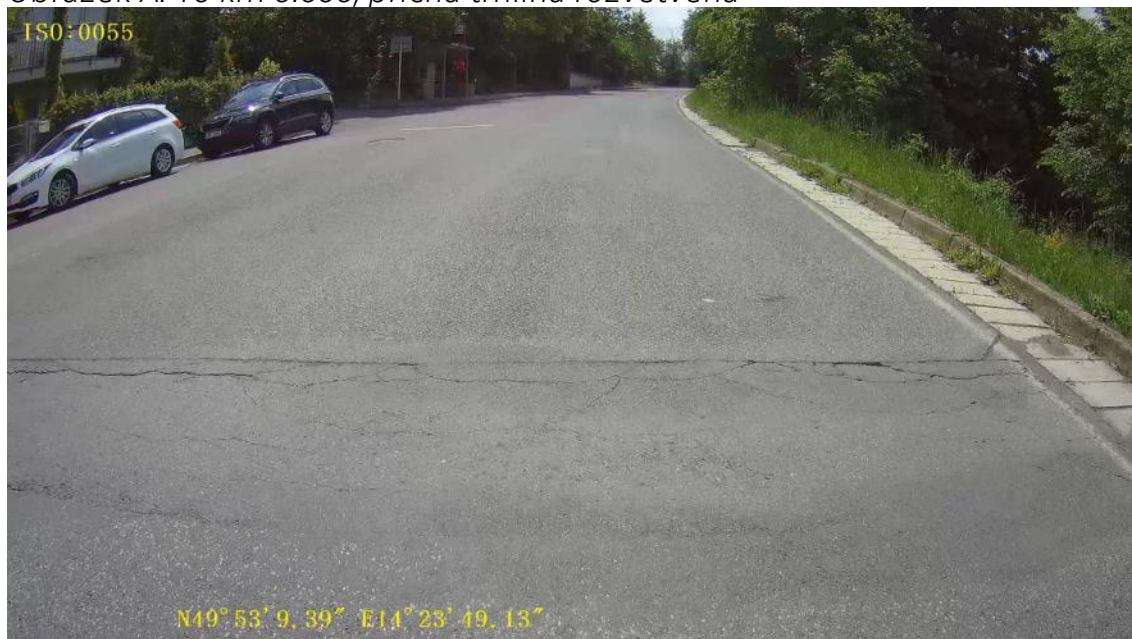
Obrázek A. 10 km 0.600, příčná trhлина rozvětvená

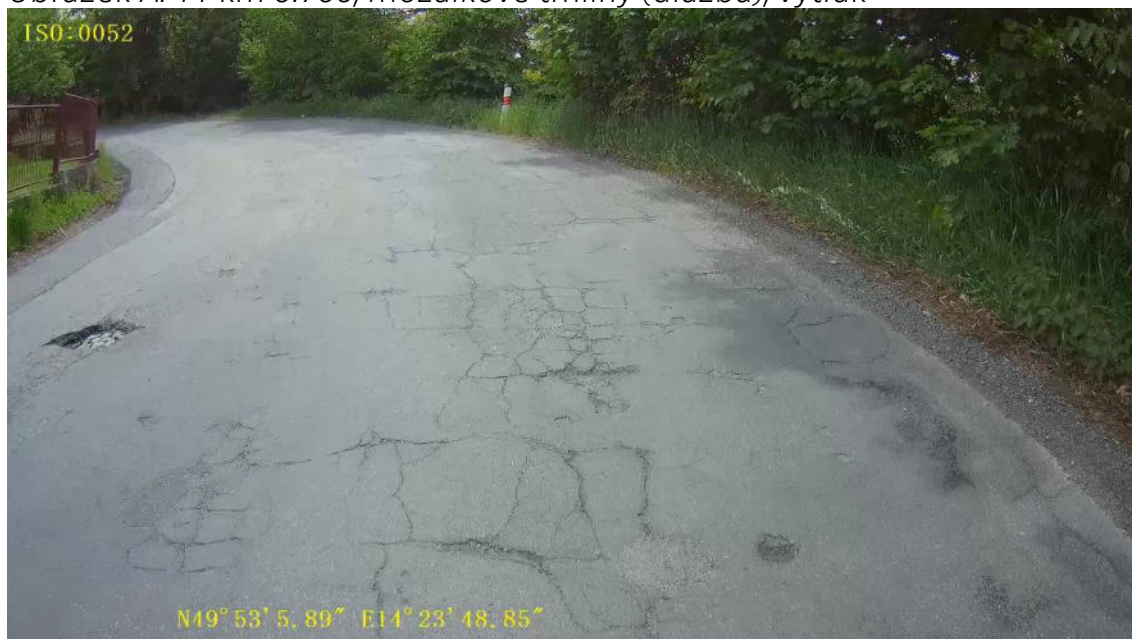
Obrázek A. 11 km 0.700, mozaikové trhliny (dlažba), výtluk

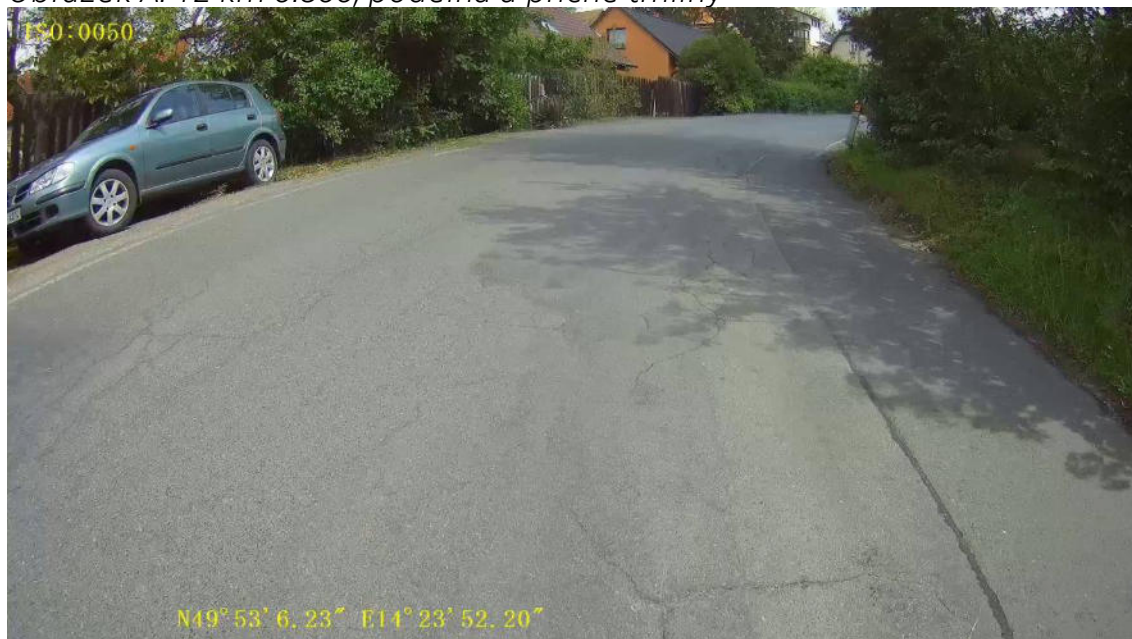
Obrázek A. 12 km 0.800, podélná a příčné trhliny

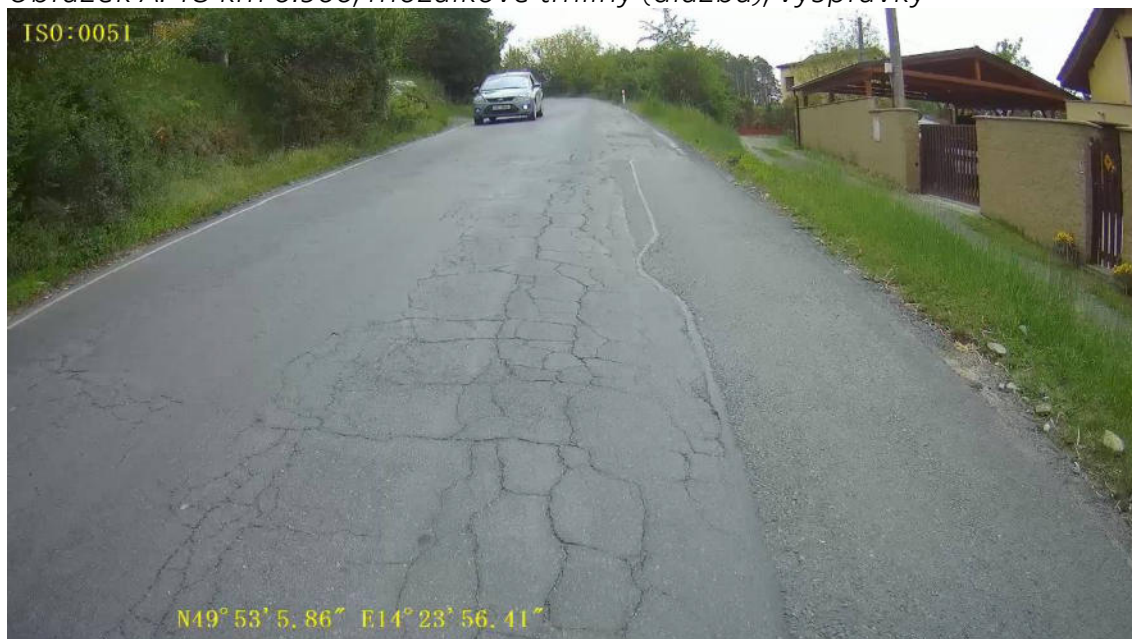
Obrázek A. 13 km 0.900, mozaikové trhliny (dlažba), vysprávk

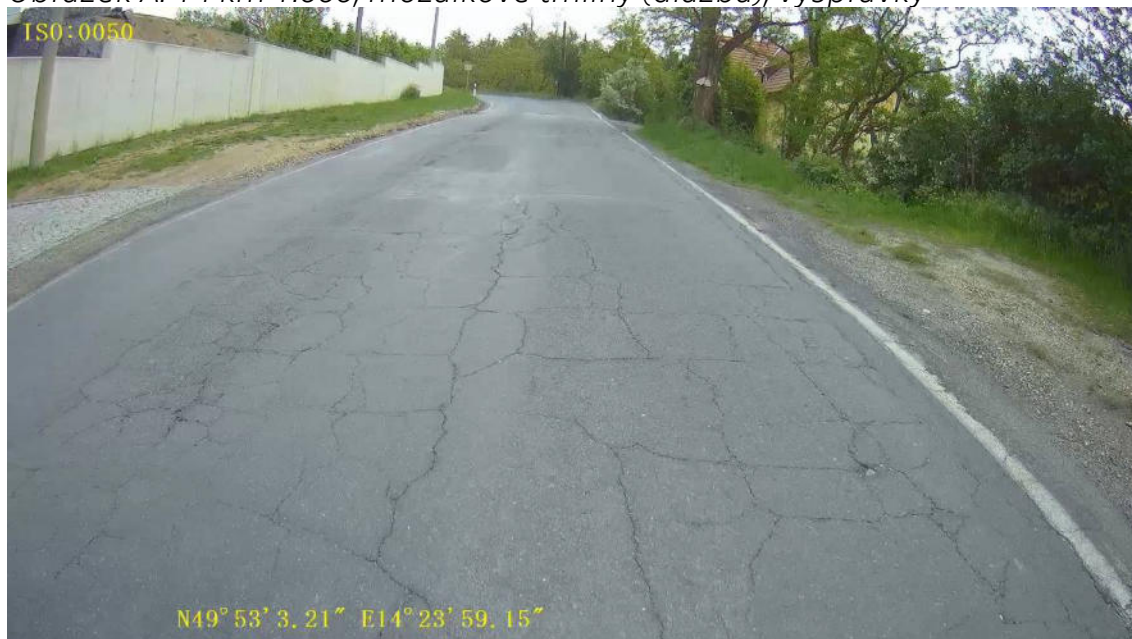
Obrázek A. 14 km 1.000, mozaikové trhliny (dlažba), vysprávk

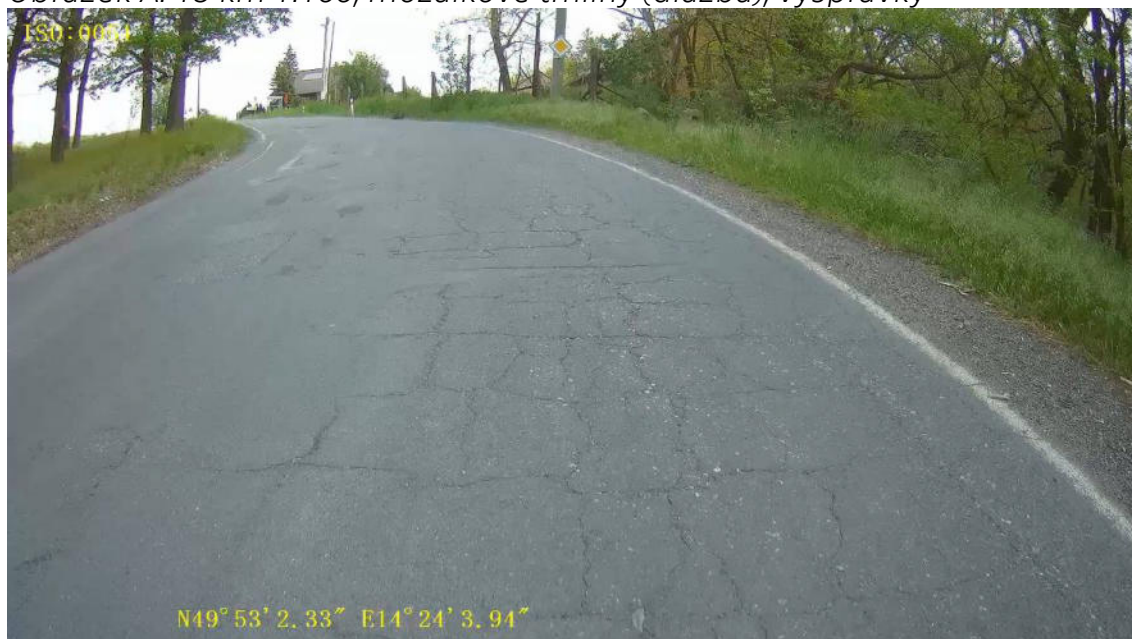
Obrázek A. 15 km 1.100, mozaikové trhliny (dlažba), vysprávkvy

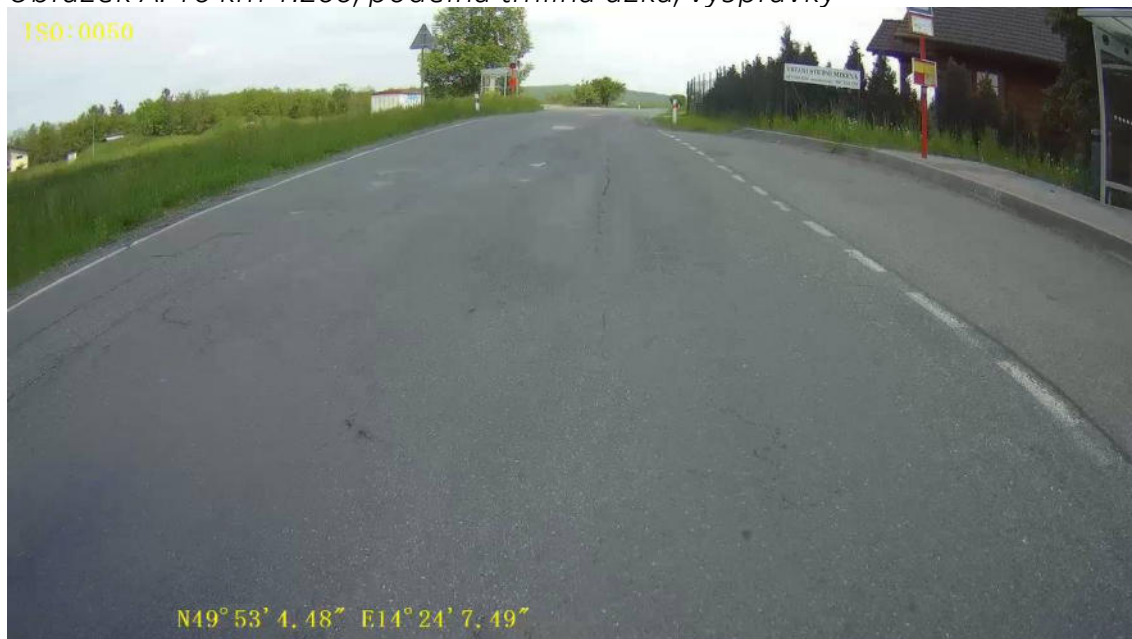
Obrázek A. 16 km 1.200, podélná trhlna úzká, vysprávkvy

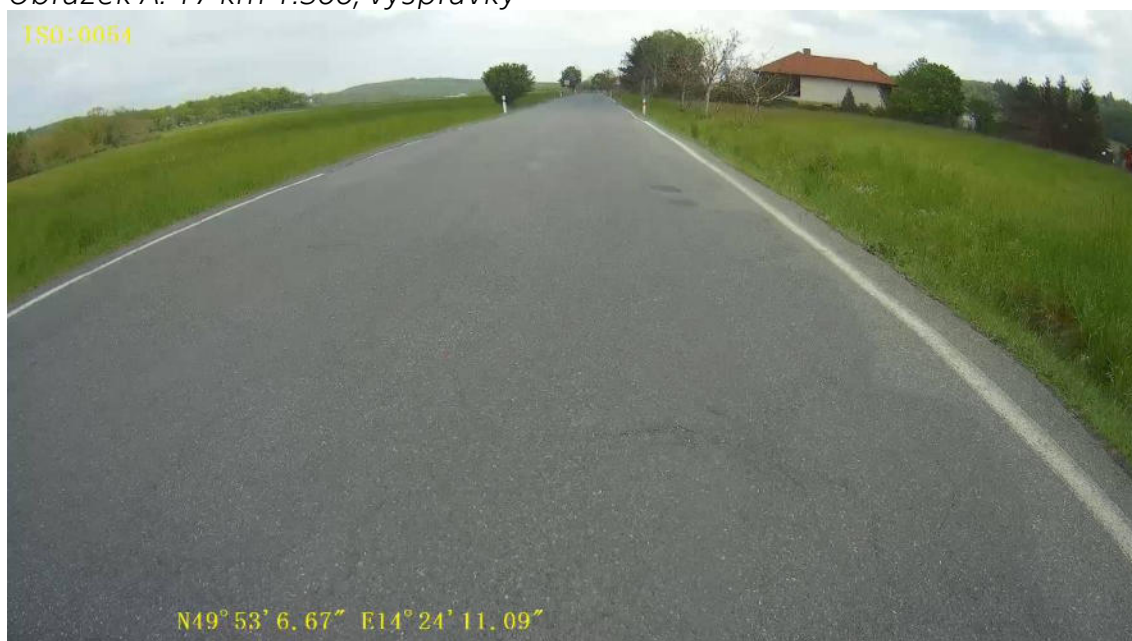
Obrázek A. 17 km 1.300, vysprávkvy

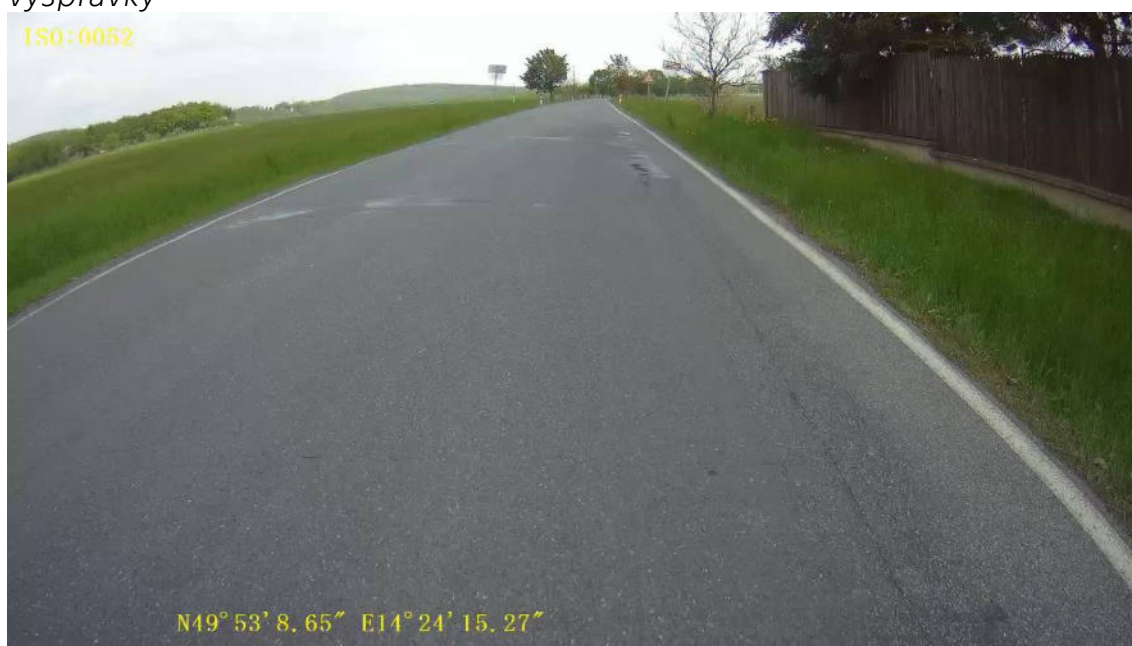
Obrázek A. 18 km 1.400, podélná trhlina úzká, ztráta asfaltového tmele, vysprávkvy

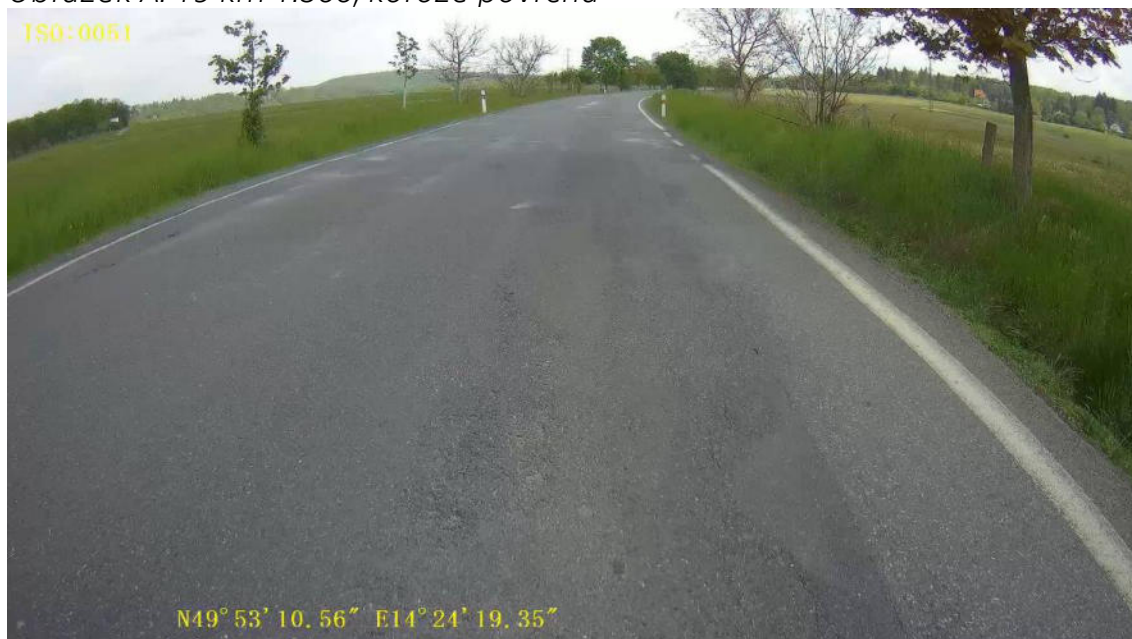
Obrázek A. 19 km 1.500, koroze povrchu

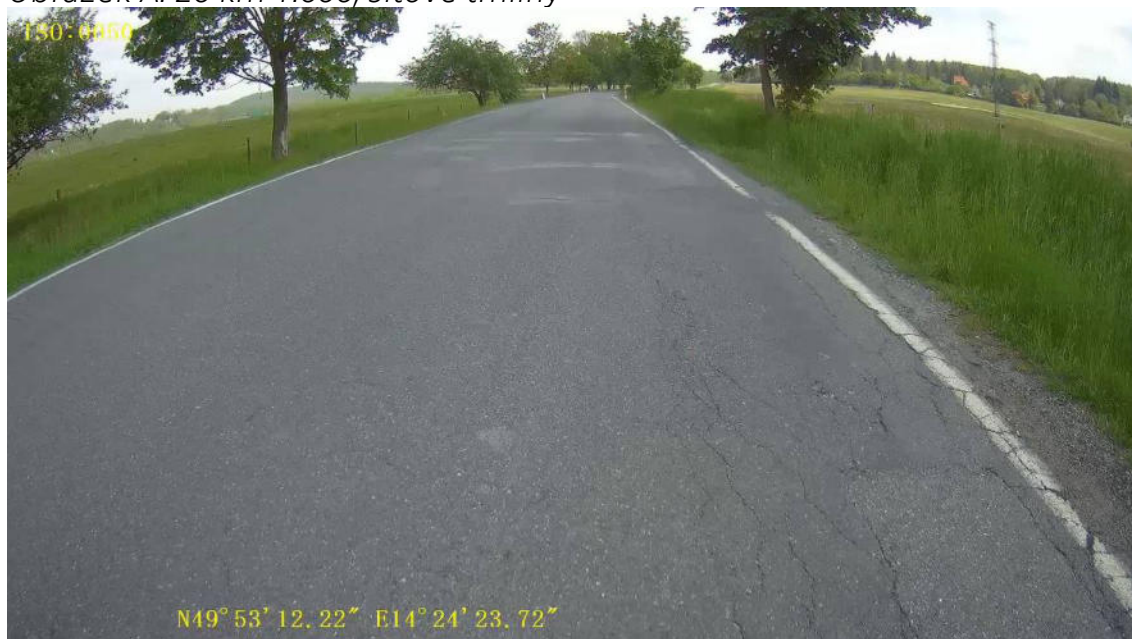
Obrázek A. 20 km 1.600, síťové trhliny

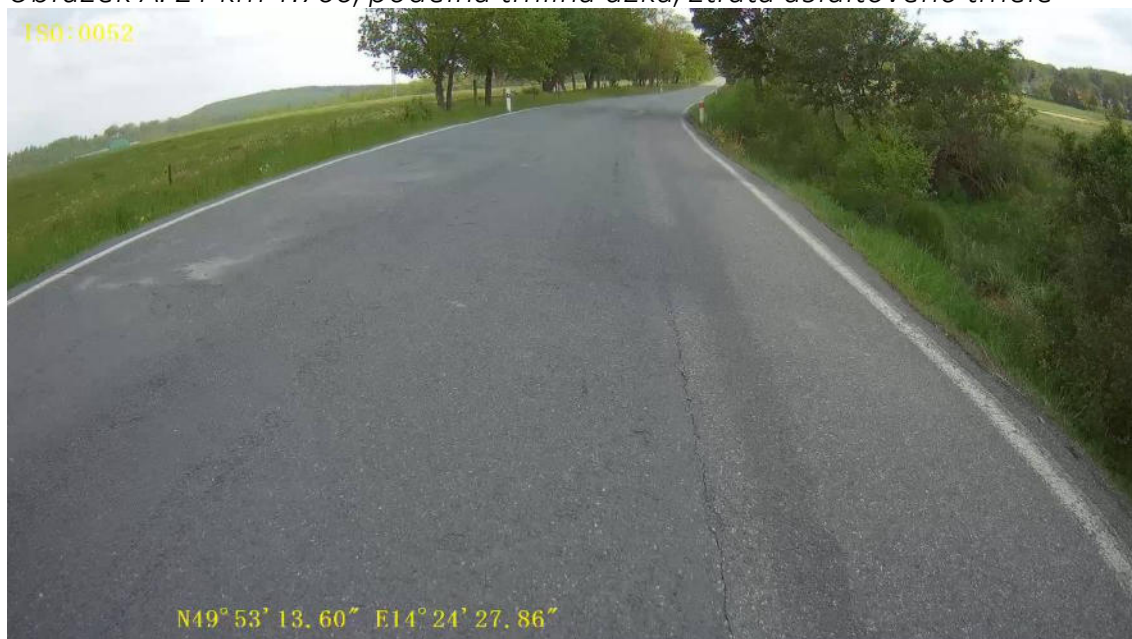
Obrázek A. 21 km 1.700, podélná trhlina úzká, ztráta asfaltového tmele

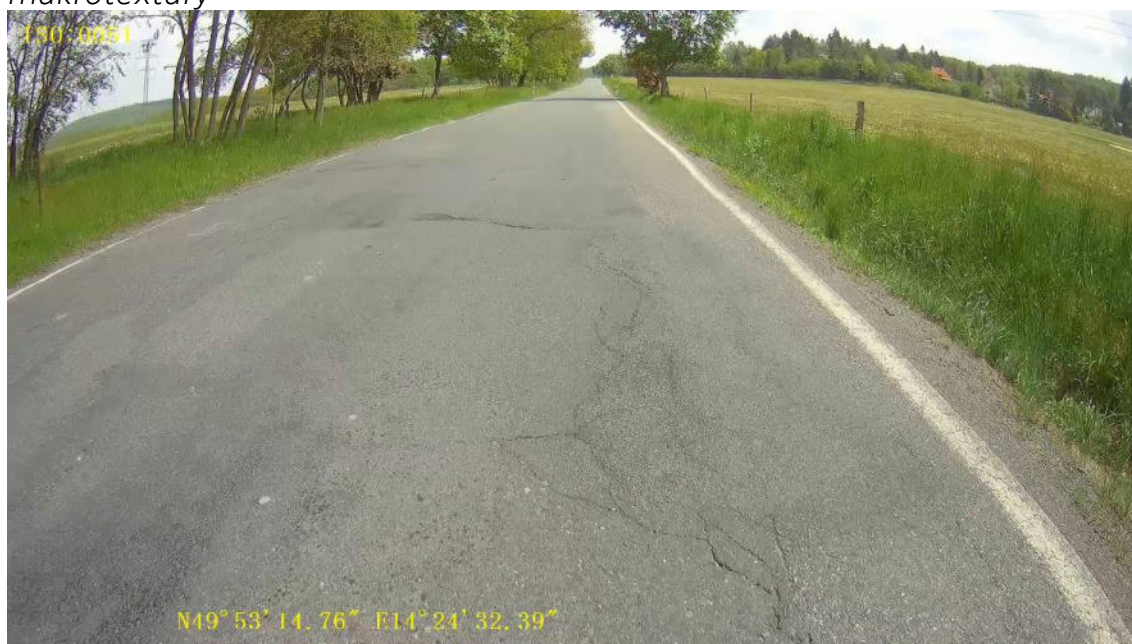
Obrázek A. 22 km 1.800, podélné a příčné trhliny rozvětvené, ztráta makrotextury

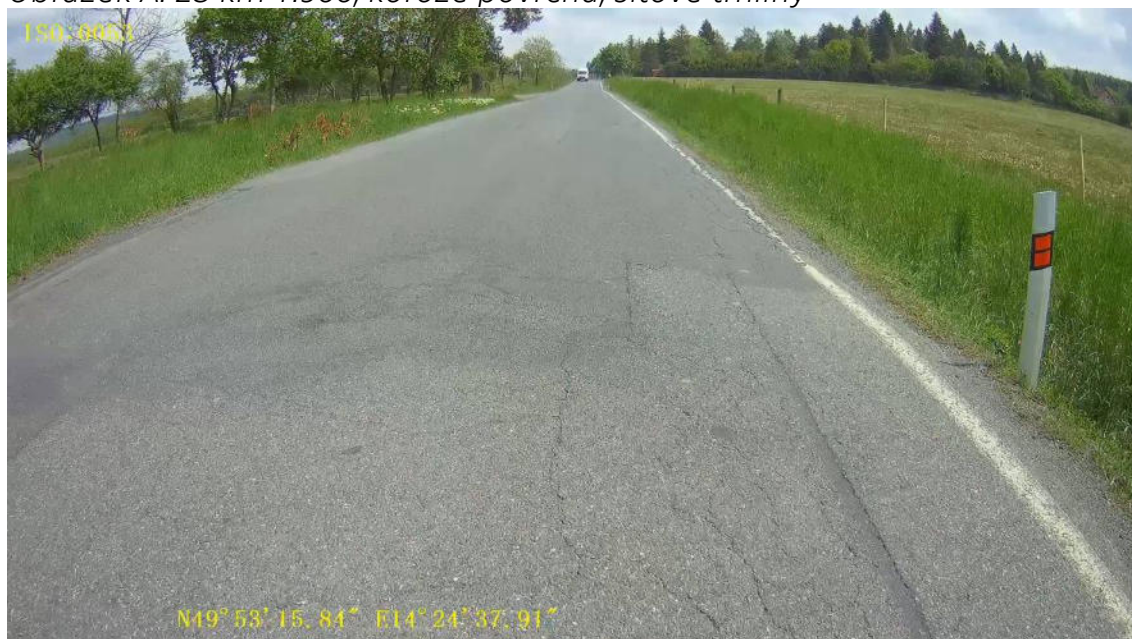
Obrázek A. 23 km 1.900, koroze povrchu, síťové trhliny

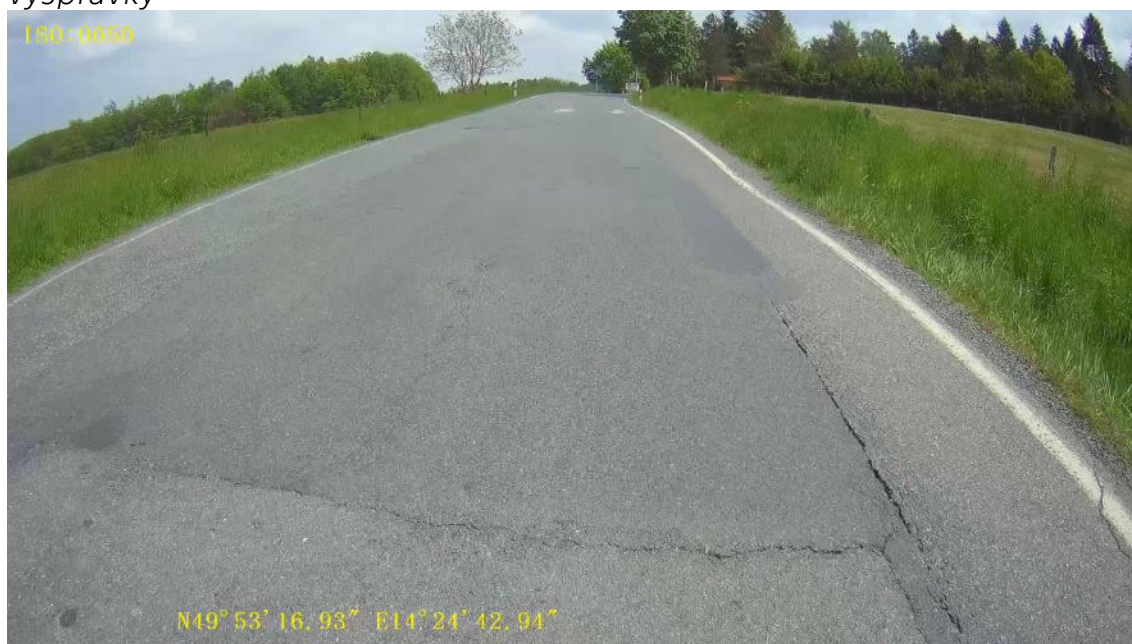
Obrázek A. 24 km 2.000, podélná trhlina široká, příčná trhlina úzká, vysprávkky

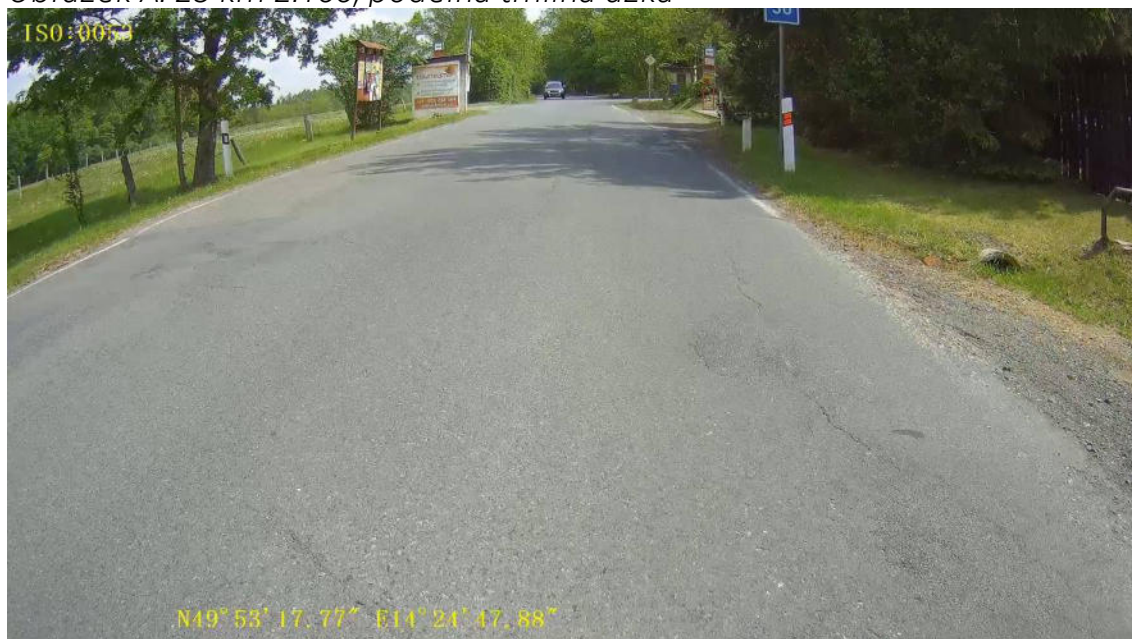
Obrázek A. 25 km 2.100, podélná trhlina úzká

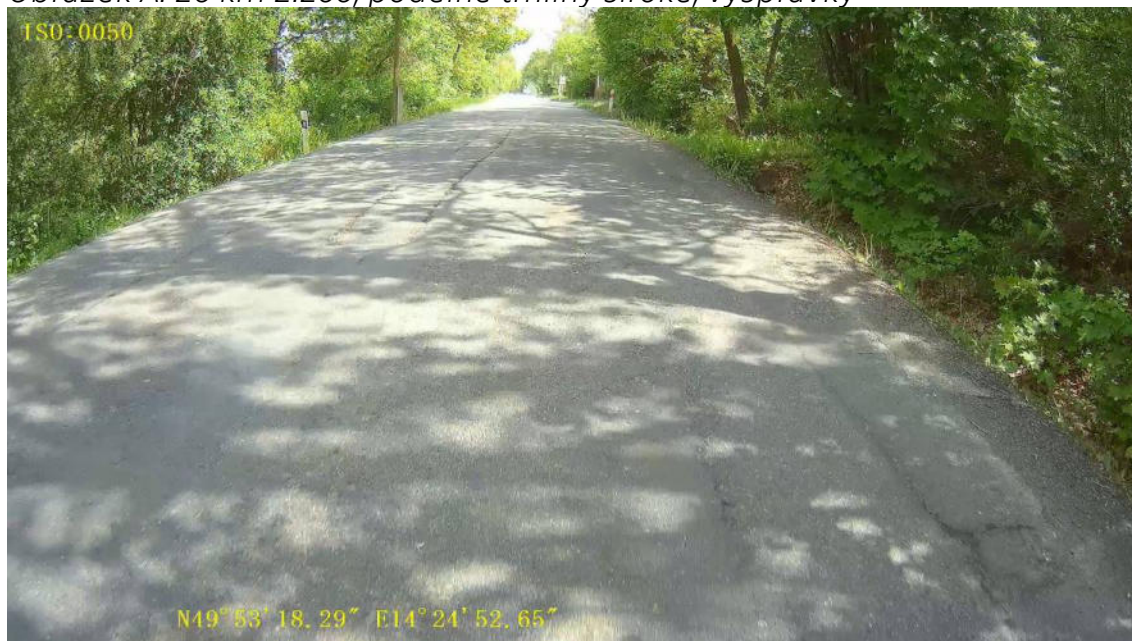
Obrázek A. 26 km 2.200, podélné trhliny široké, vysprávký

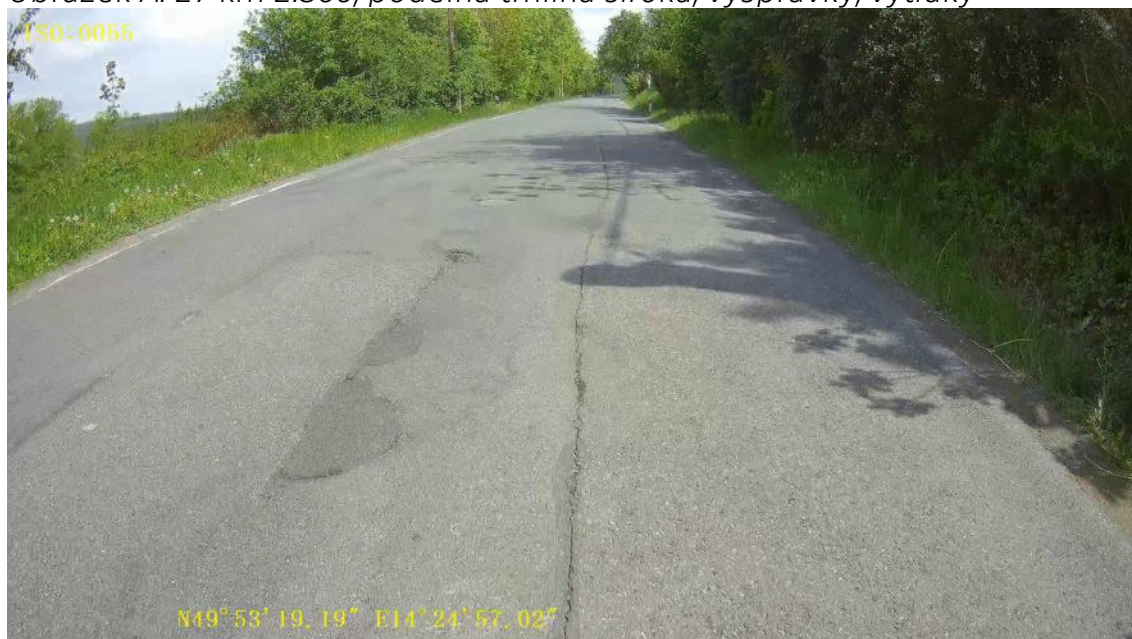
Obrázek A. 27 km 2.300, podélná trhlina široká, vysprávkky, výtluky

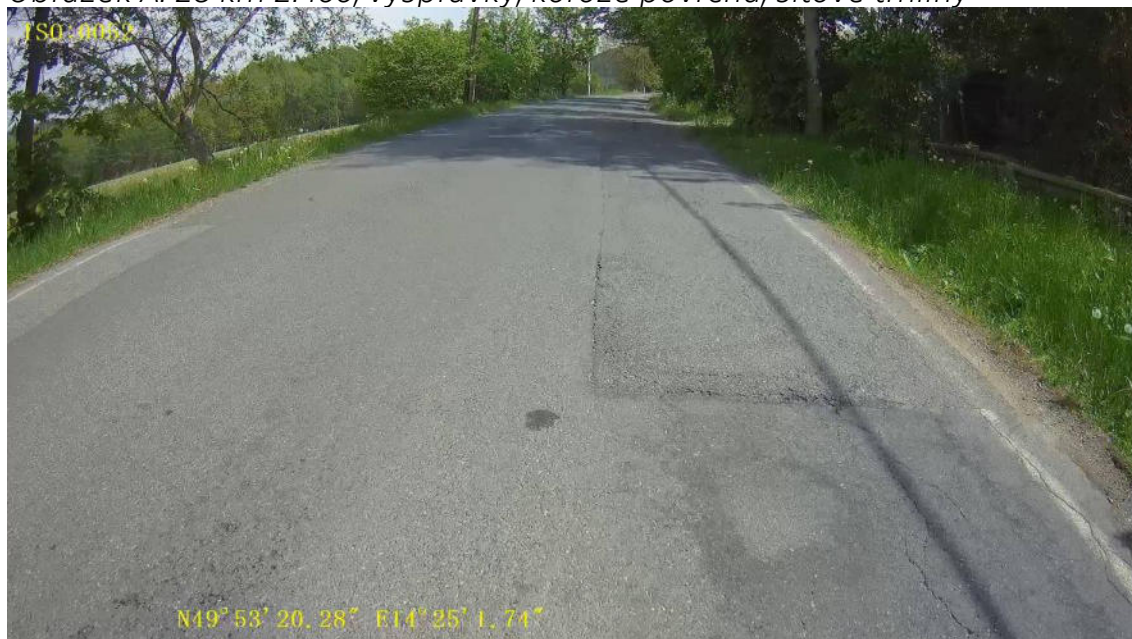
Obrázek A. 28 km 2.400, vysprávkky, koroze povrchu, síťové trhliny

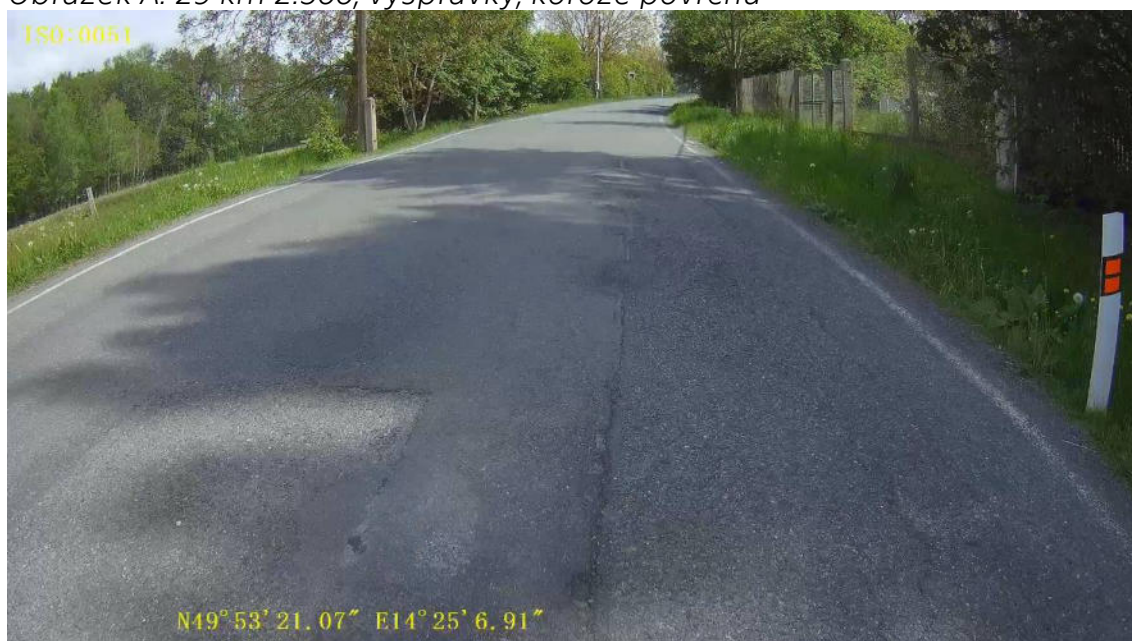
Obrázek A. 29 km 2.500, vysprávkvy, koroze povrchu

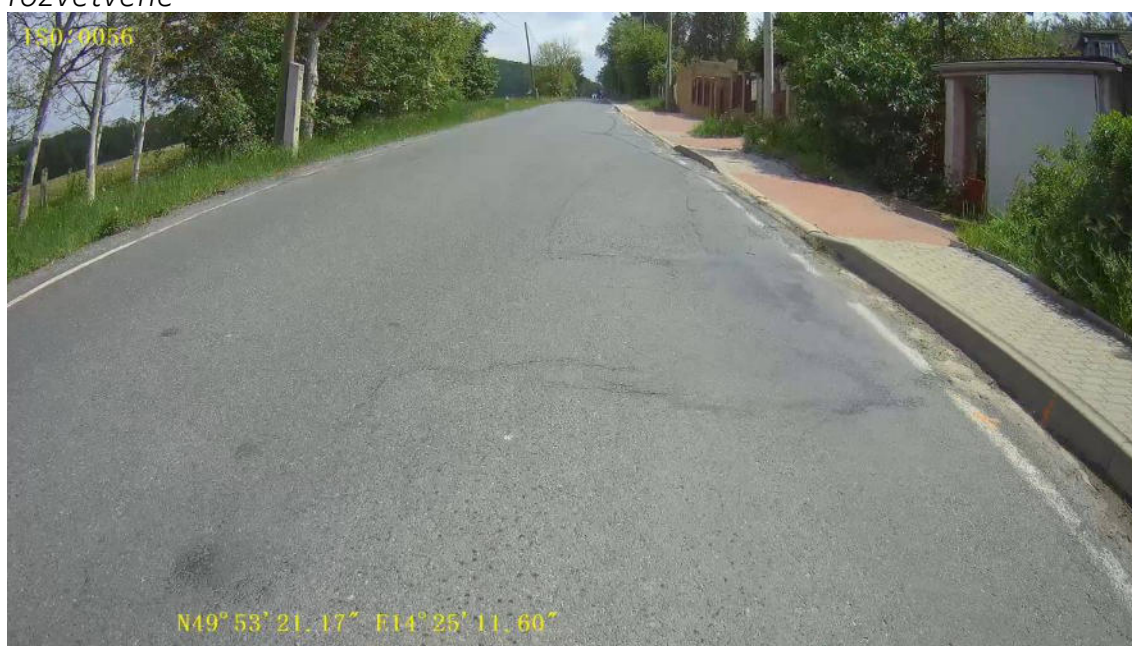
Obrázek A. 30 km 2.600, koroze povrchu, vysprávkvy, příčné trhliny rozvětvené

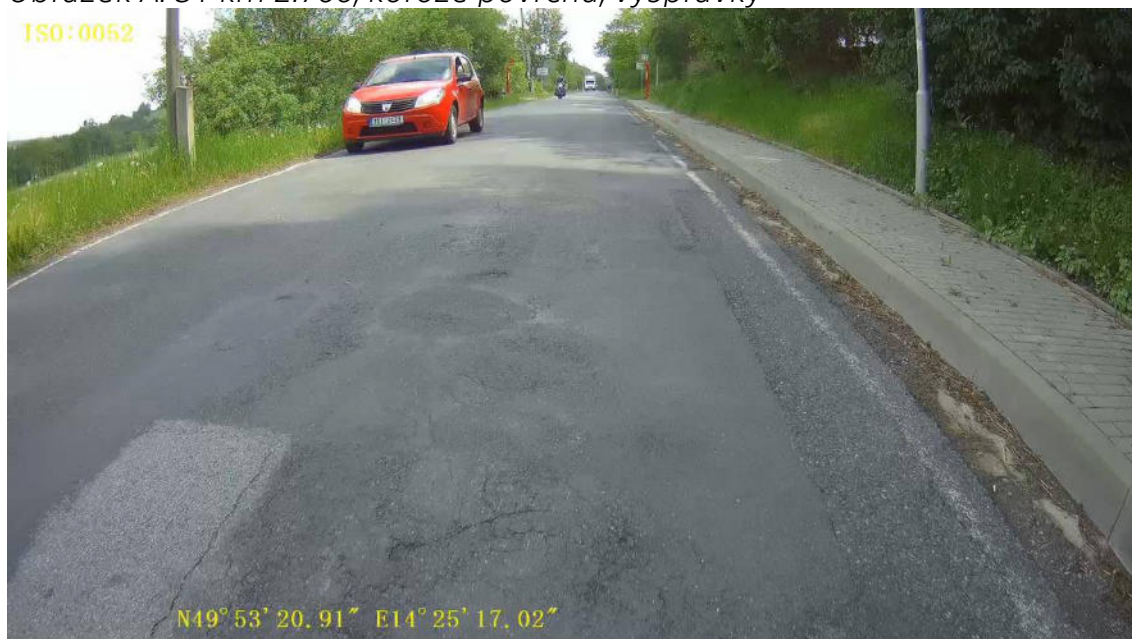
Obrázek A. 31 km 2.700, koroze povrchu, vysprávk

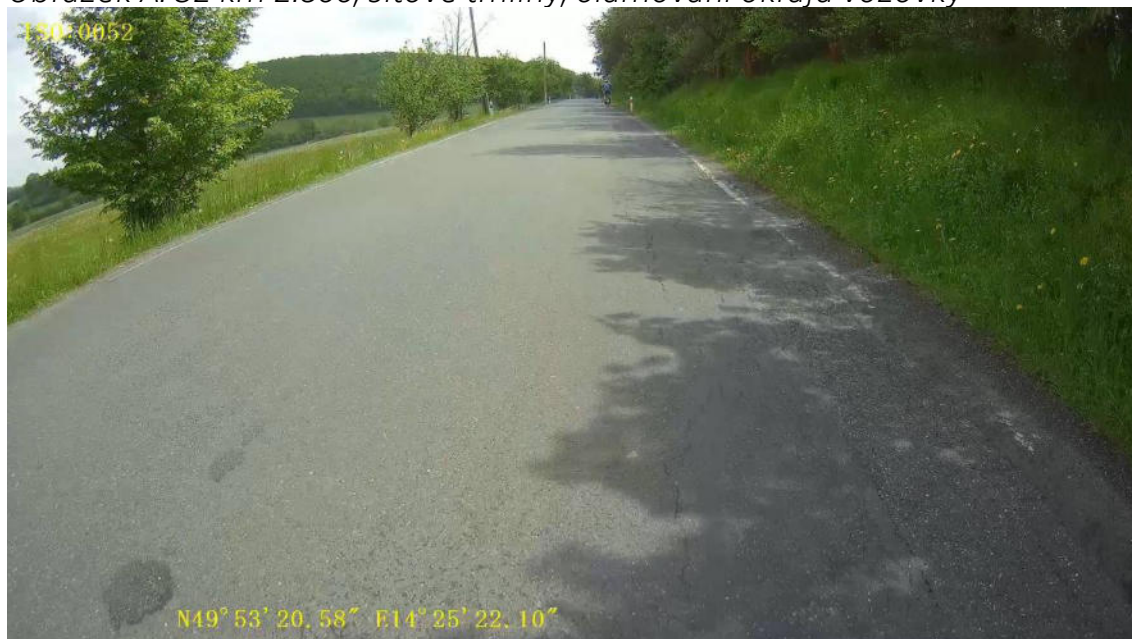
Obrázek A. 32 km 2.800, síťové trhliny, olamování okrajů vozovky

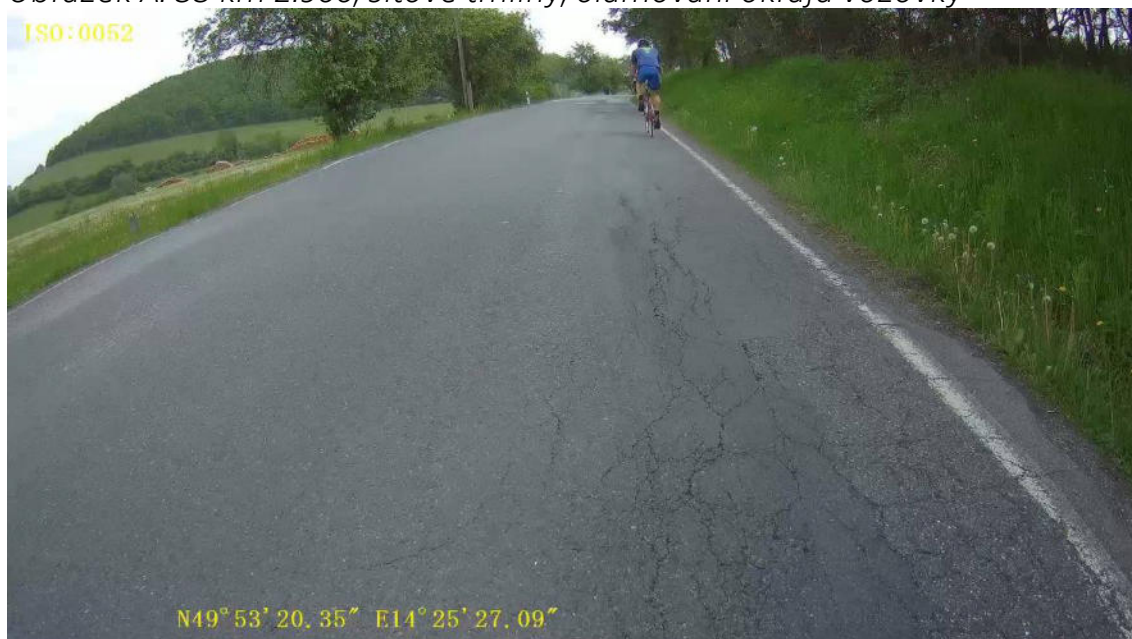
Obrázek A. 33 km 2.900, síťové trhliny, olamování okrajů vozovky
