II/104 DAVLE – BOHULIBY

DIAGNOSTICKÝ PRŮZKUM VOZOVKY

Diagnostika vozovky a návrh opravy silnice II/104 Davle - Bohuliby

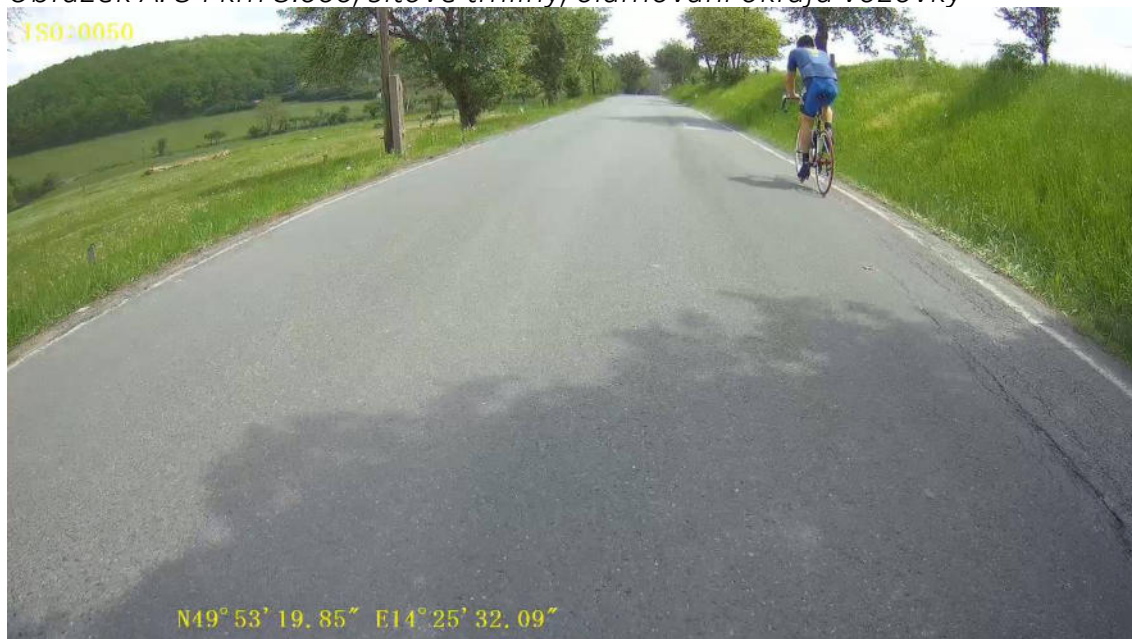
Obrázek A. 34 km 3.000, síťové trhliny, olamování okrajů vozovky

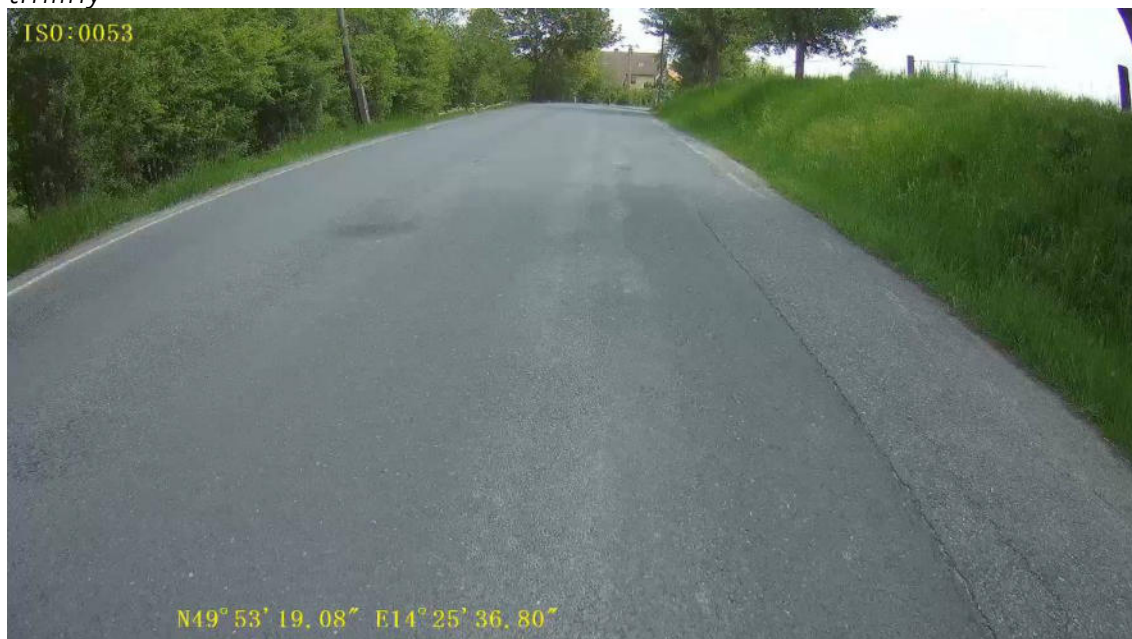
Obrázek A. 35 km 3.100, koroze povrchu, vysprávkky, pokles krajnice, síťové trhliny

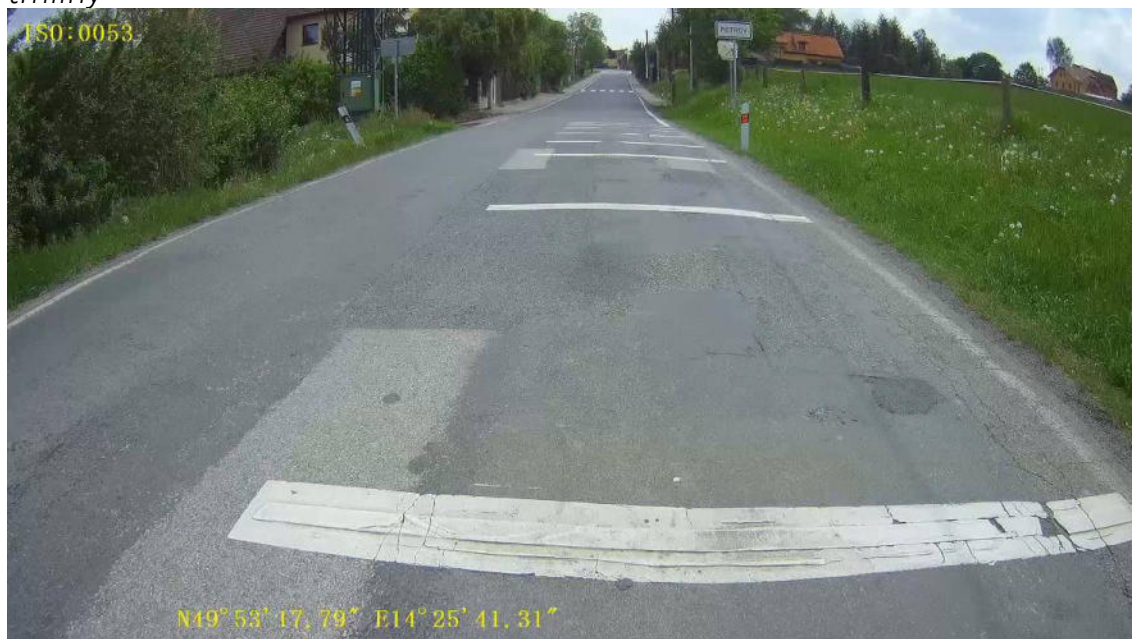
Obrázek A. 36 km 3.200, koroze povrchu, vysprávkky, pokles krajnice, síťové trhliny

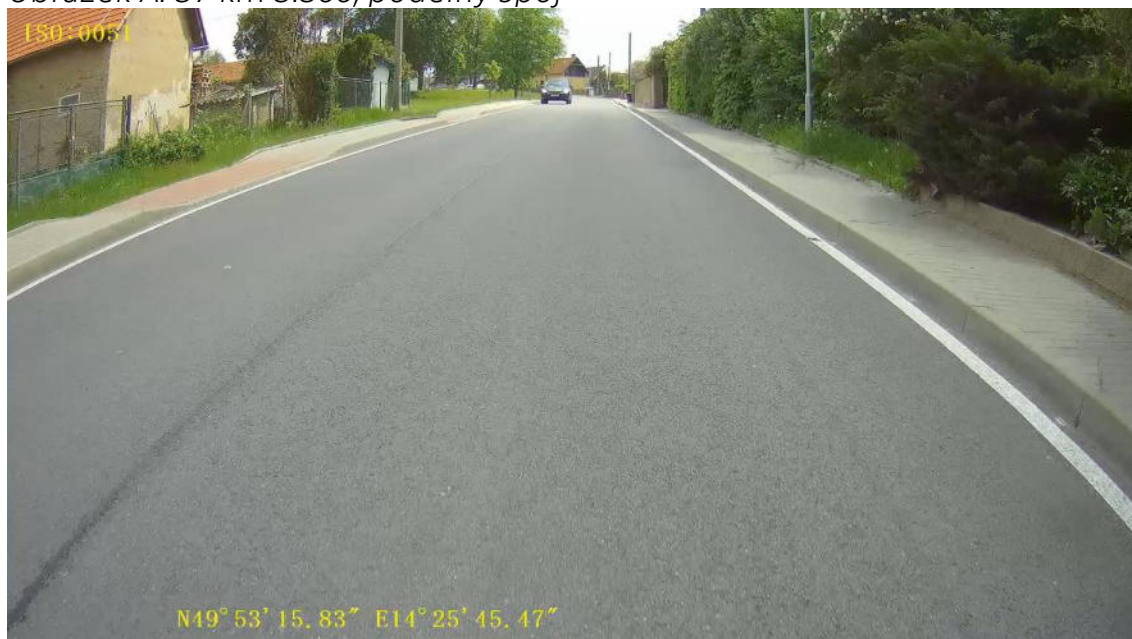
Obrázek A. 37 km 3.300, podélný spoj

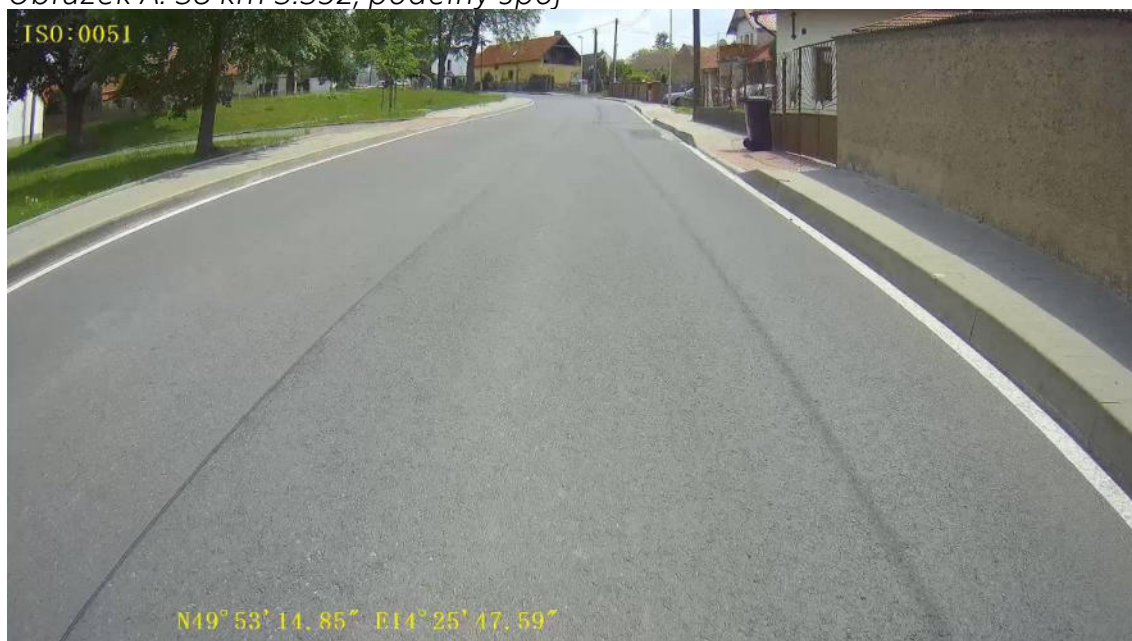
Obrázek A. 38 km 3.352, podélný spoj

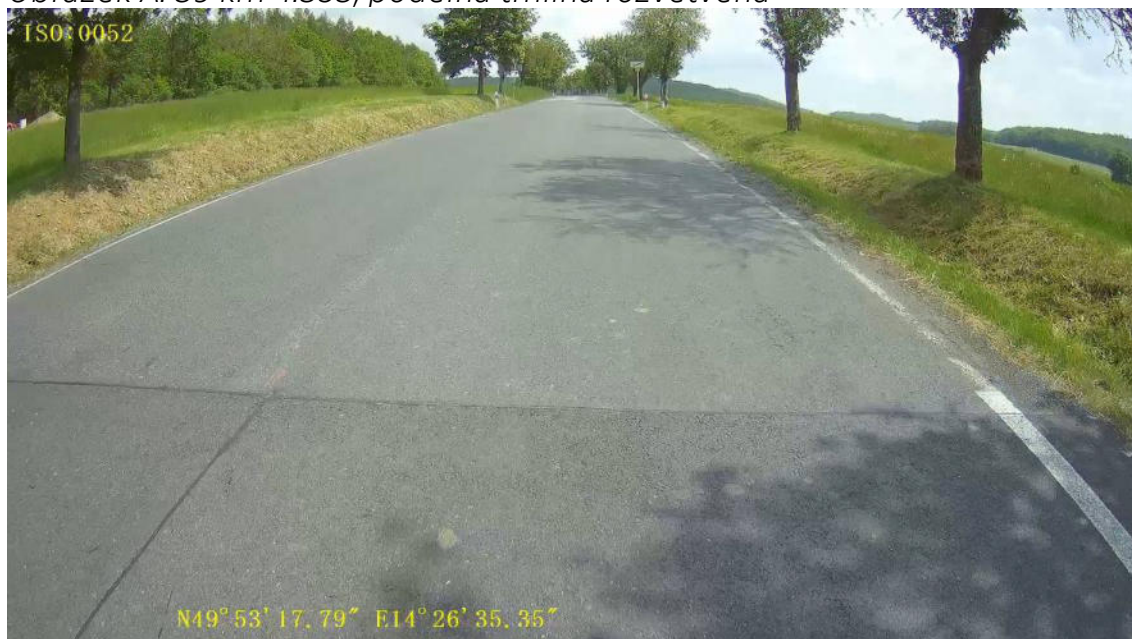
Obrázek A. 39 km 4.353, podélná trhлина rozvětvená

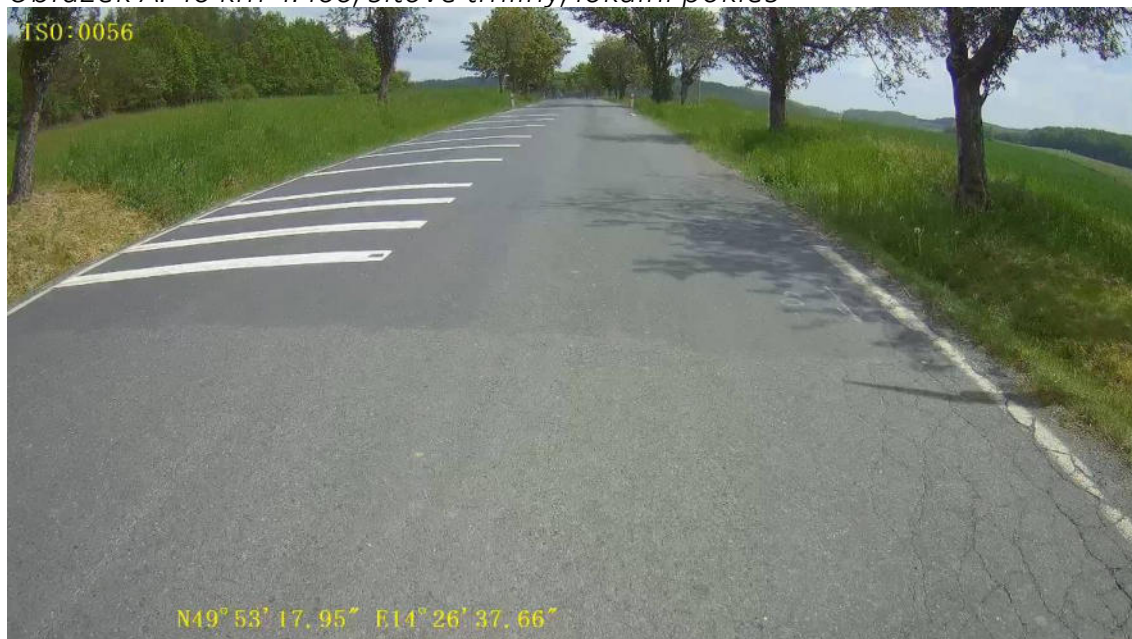
Obrázek A. 40 km 4.400, síťové trhliny, lokální pokles

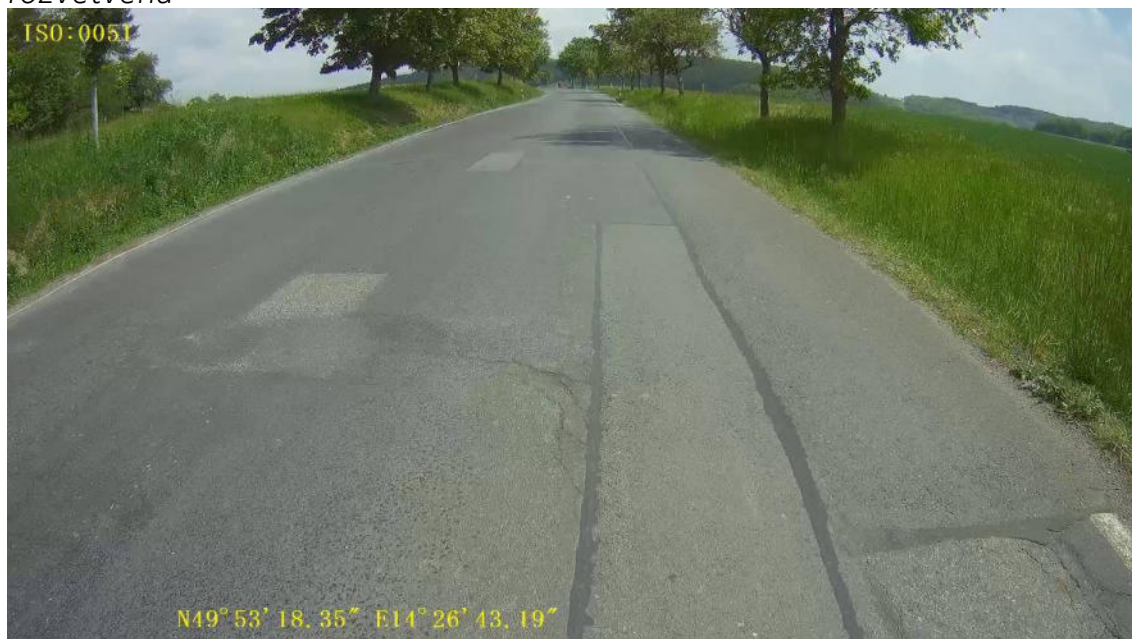
Obrázek A. 41 km 4.500, koroze povrchu, vysprávký, příčná trhlinka rozvětvená

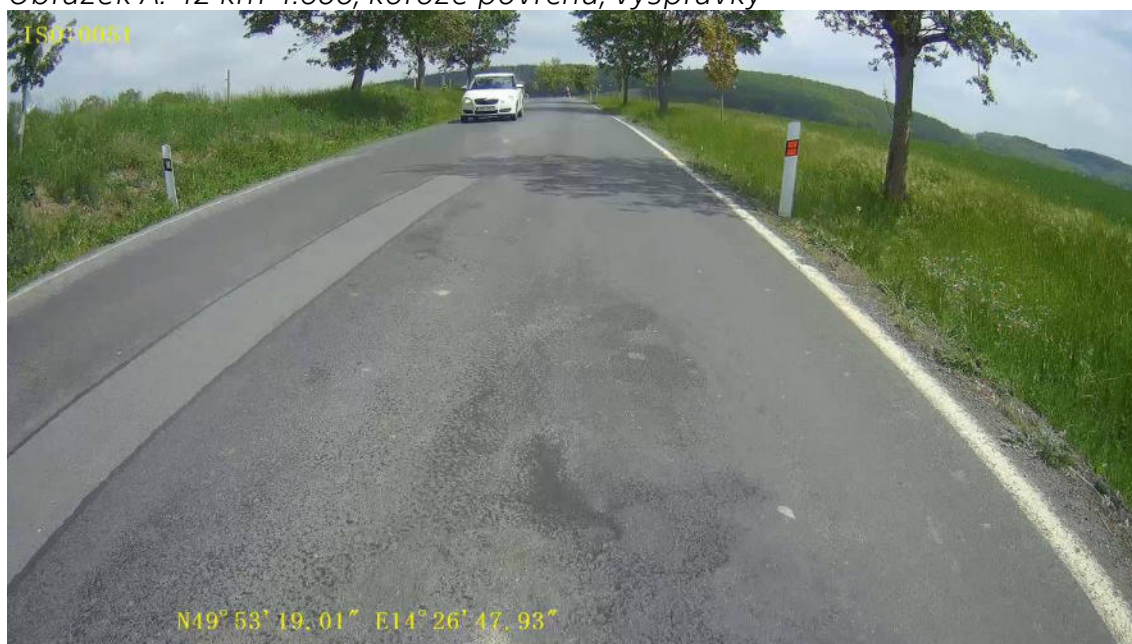
Obrázek A. 42 km 4.600, koroze povrchu, vysprávký

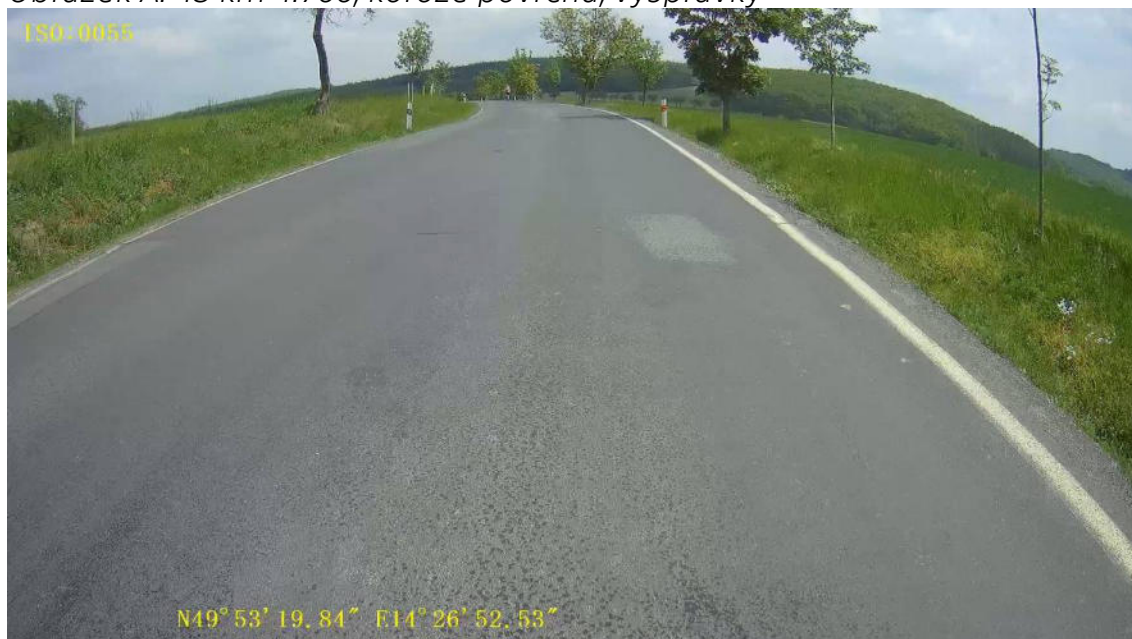
Obrázek A. 43 km 4.700, koroze povrchu, vysprávký

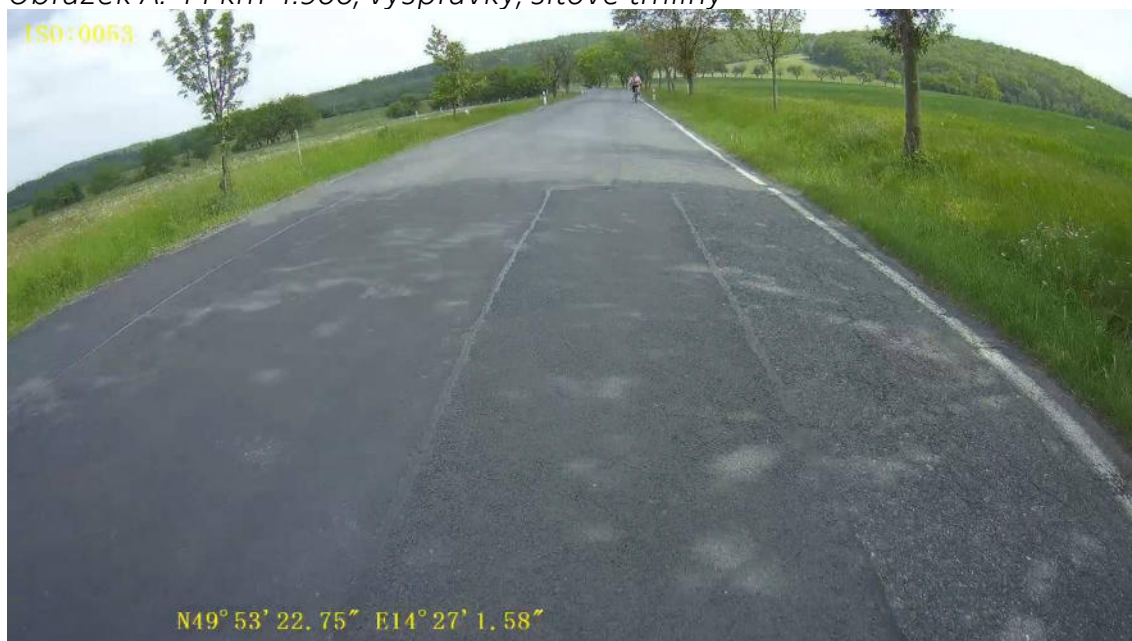
Obrázek A. 44 km 4.900, vysprávký, síťové trhliny

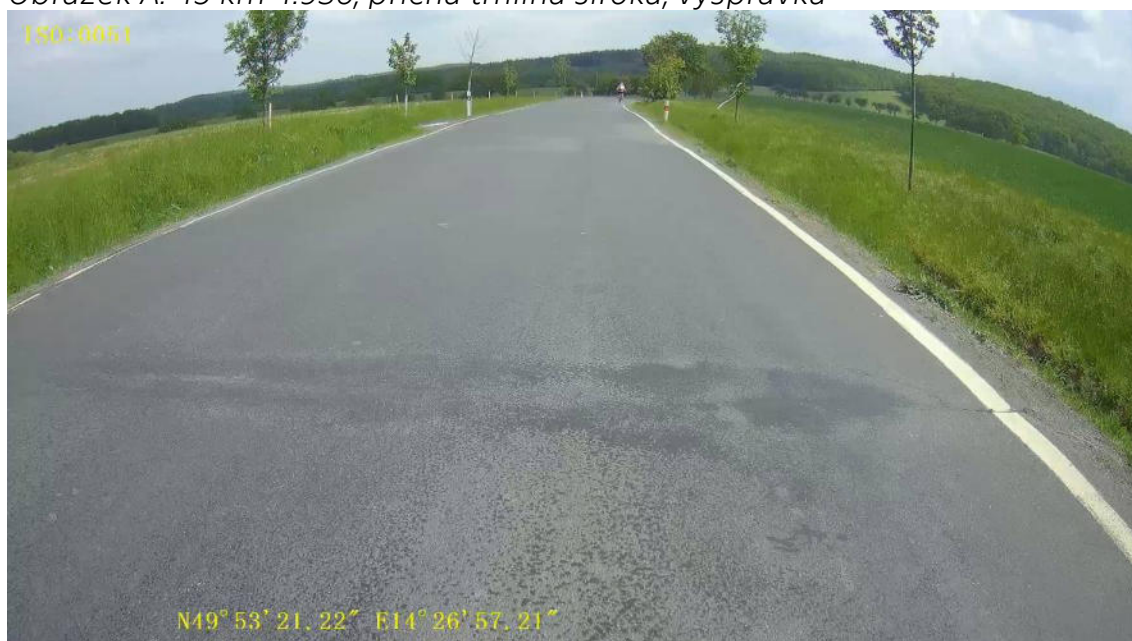
Obrázek A. 45 km 4.936, příčná trhлина široká, vysprávka

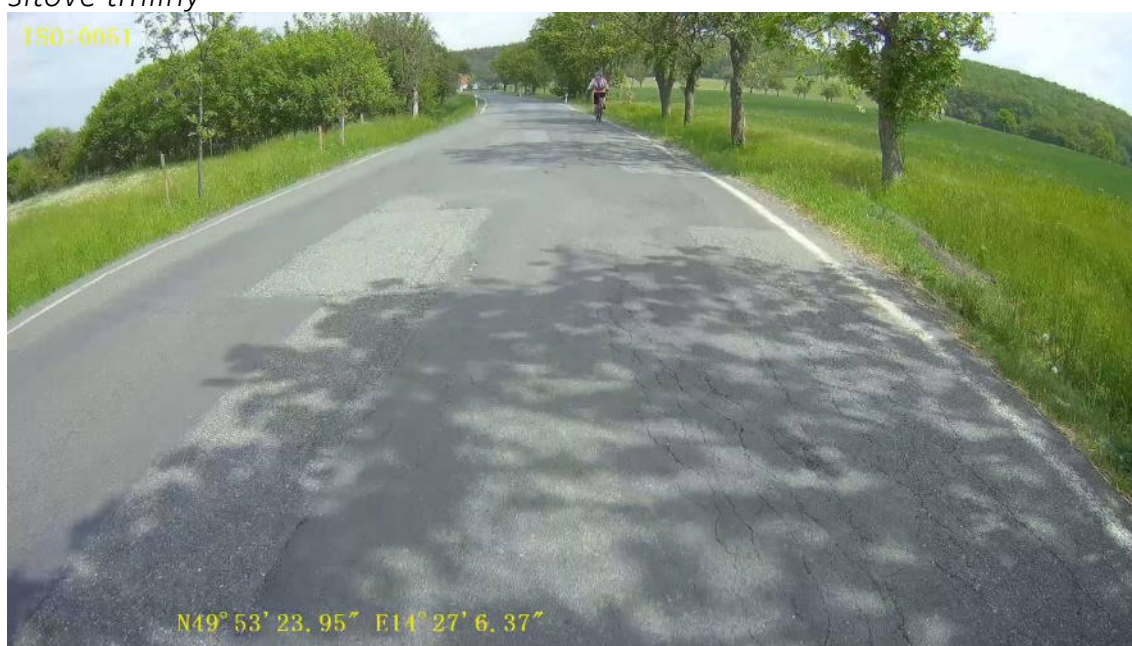
Obrázek A. 46 km 5.000, koroze povrchu, vysprávky, příčná deformace, síťové trhliny

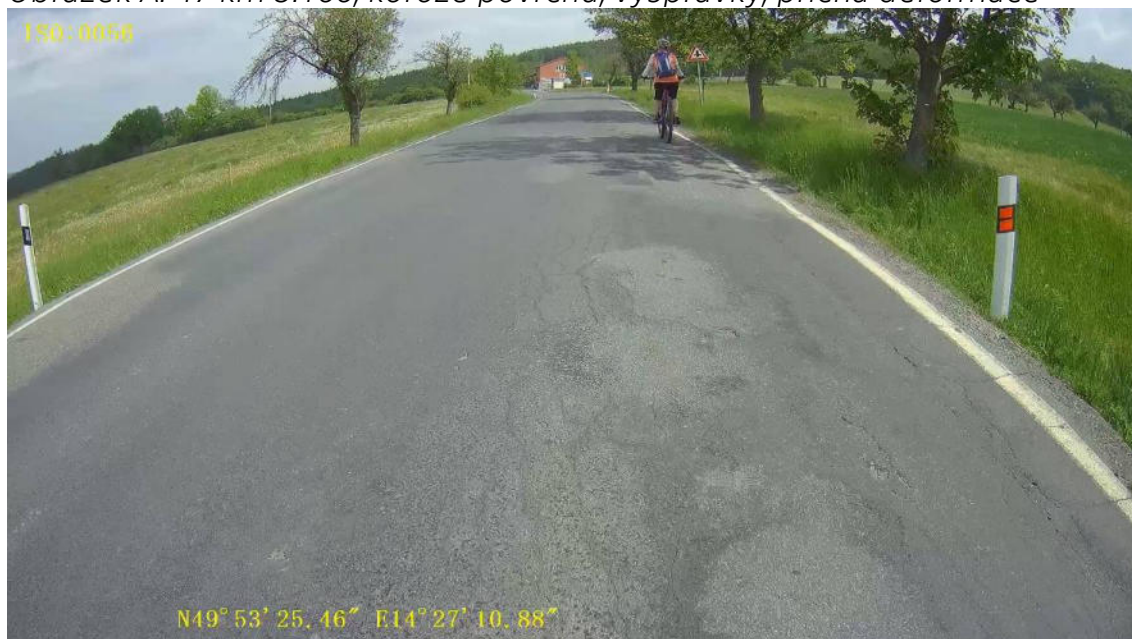
Obrázek A. 47 km 5.100, koroze povrchu, vysprávkky, příčná deformace

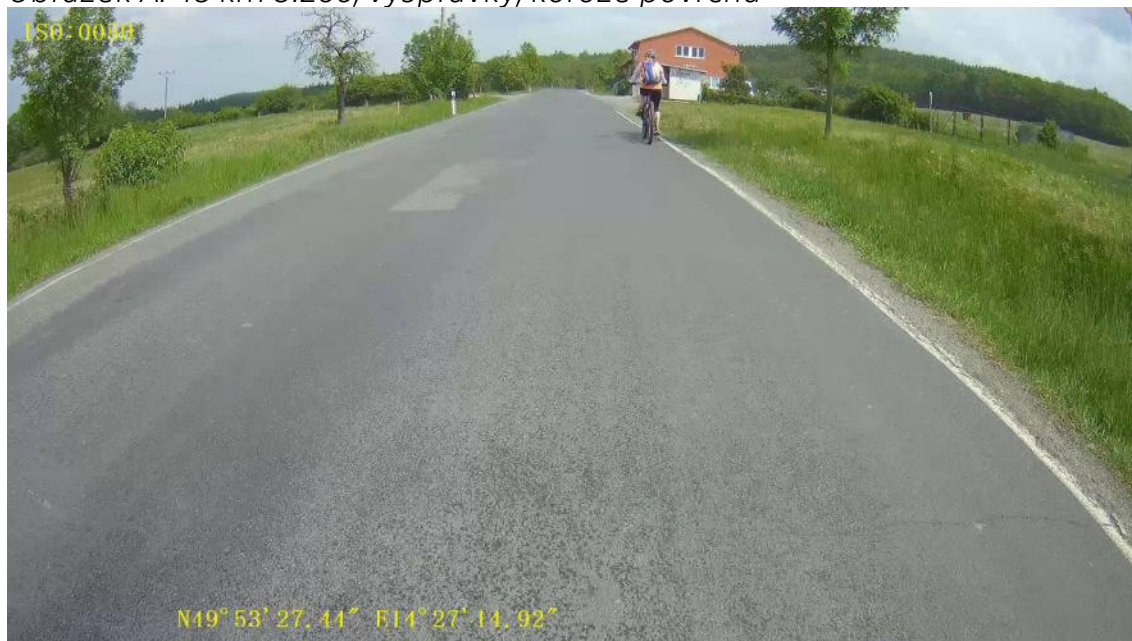
Obrázek A. 48 km 5.200, vysprávkky, koroze povrchu

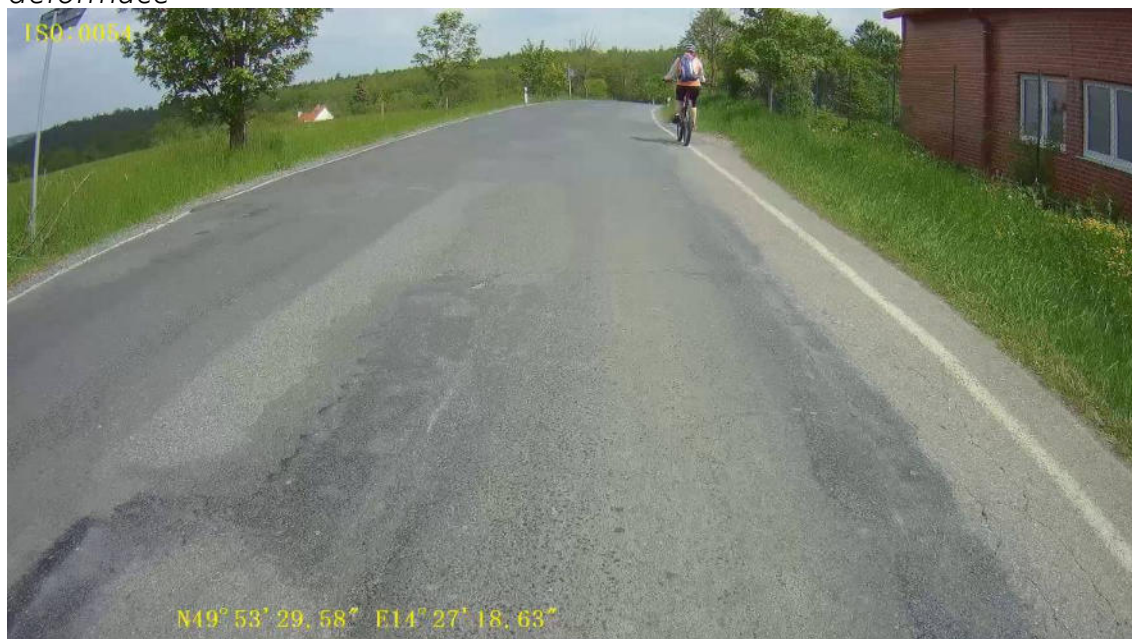
Obrázek A. 49 km 5.300, ztráta makrotextury, síťové trhliny, příčné deformace

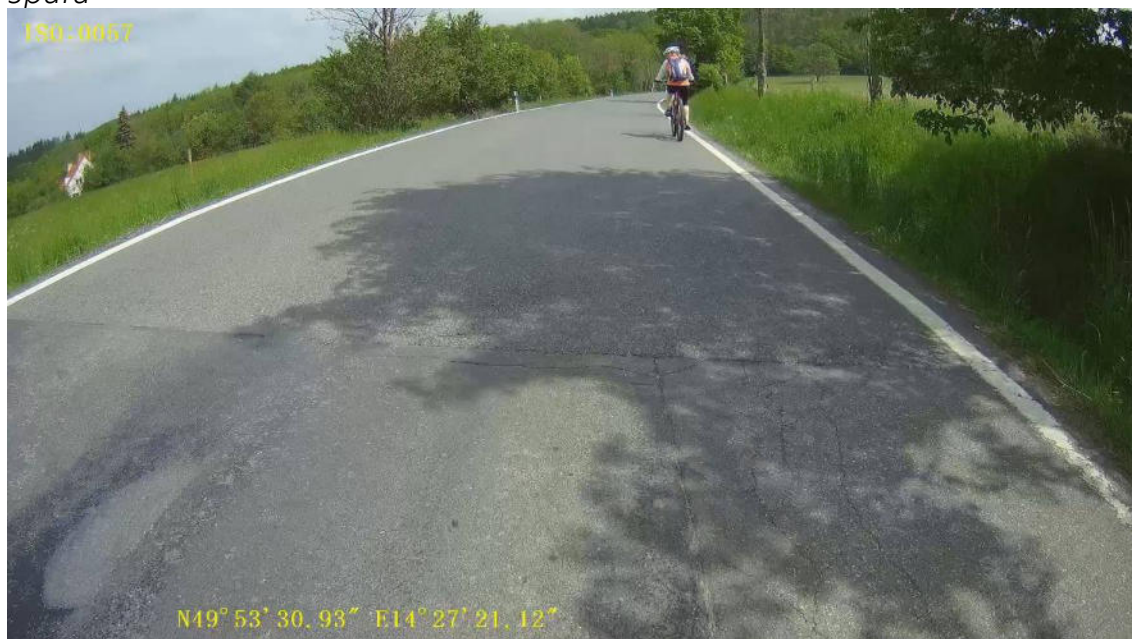
Obrázek A. 50 km 5.390, konec úseku, podélná trhlinka rozvětvená, pracovní spára
