Akce: **II/329 Vestec, most ev. č. 329-012
přes Mrlinu – MPM+PD**

Objednatel: KSÚS Středočeského kraje	Obec: Vestec	Kraj: Středočeský
Akce: II/329 Vestec, most ev. č. 329-012 přes Mrlinu – MPM+PD Objekt: Příloha: FOTODOKUMENTACE	Datum	Stupeň
	12/2018	DSP/PDPS
	Souprava	Č. přílohy E.8

Fotodokumentace stávajícího stavu:

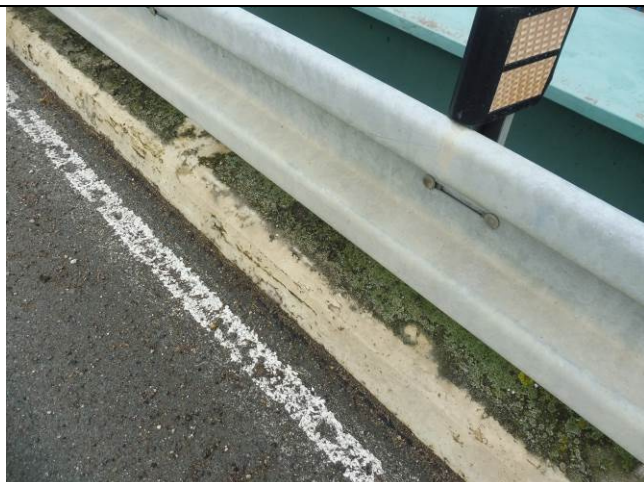
Bet. římša.

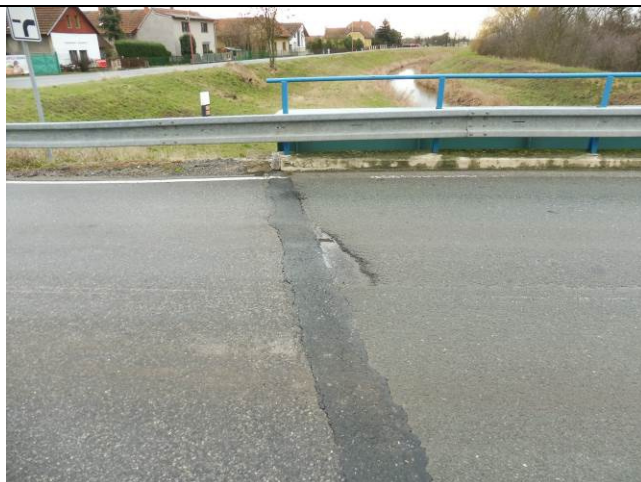
MZ na OP2 ve vozovce.

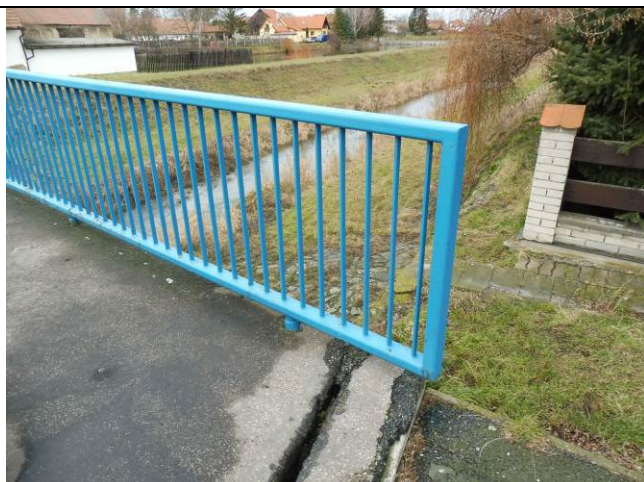
MZ na OP2 na chodníku.

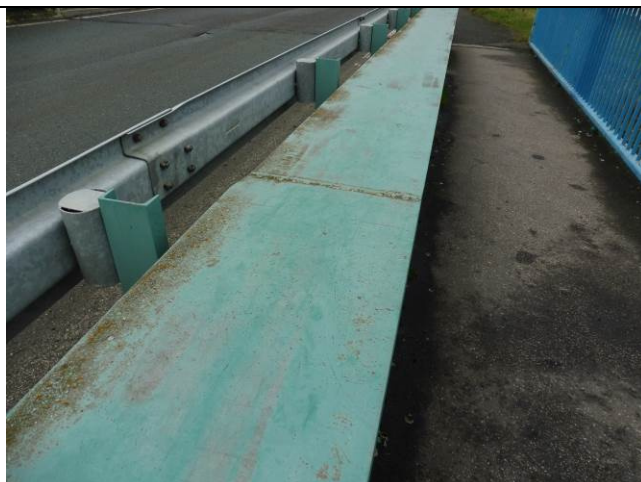
Koroze horní pásnice nosníku NK.

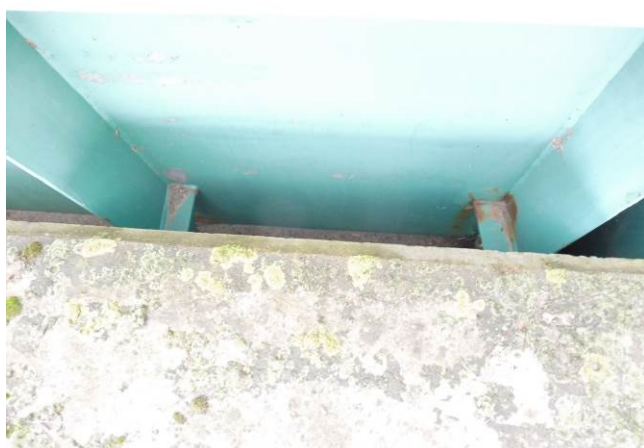
Koroze příčníků vedle římasy.

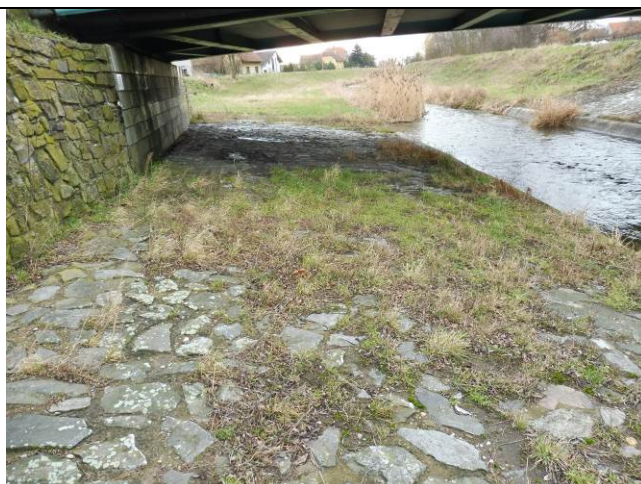
Pohled na OP2 z levé strany.

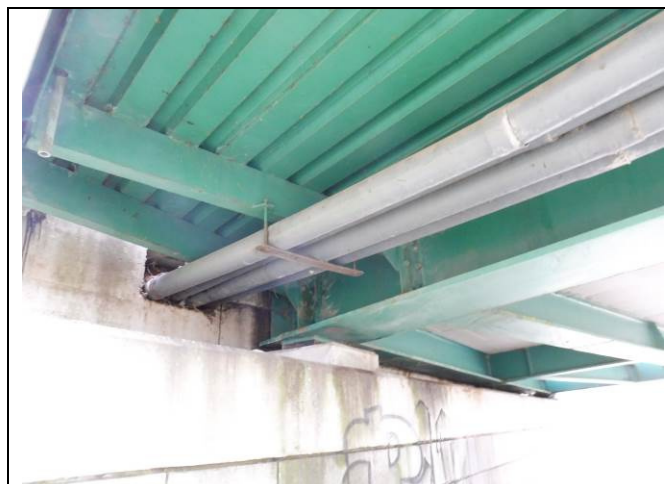
Prostup chrániček pod chodníkem závěrnou zídkou.

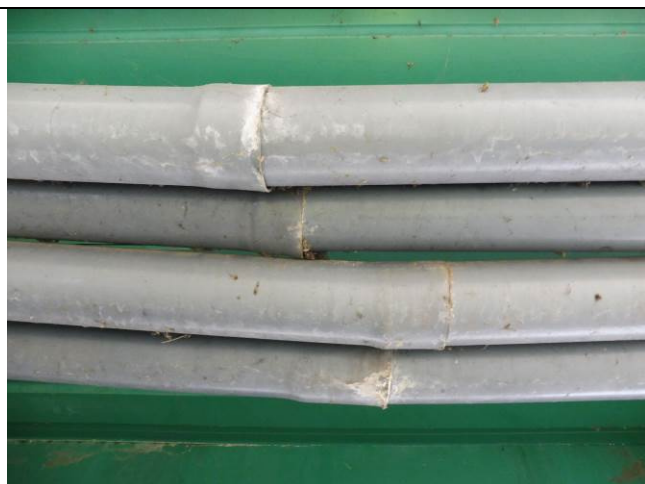
Spoje chrániček pod chodníkem.

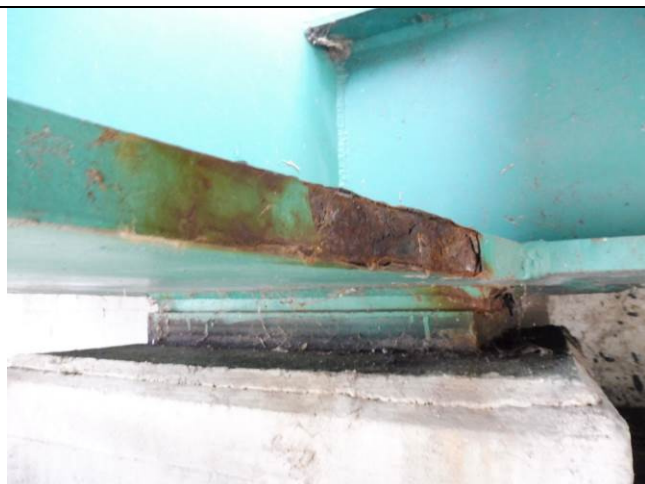
Koroze spodní pásnice nosníku NK.

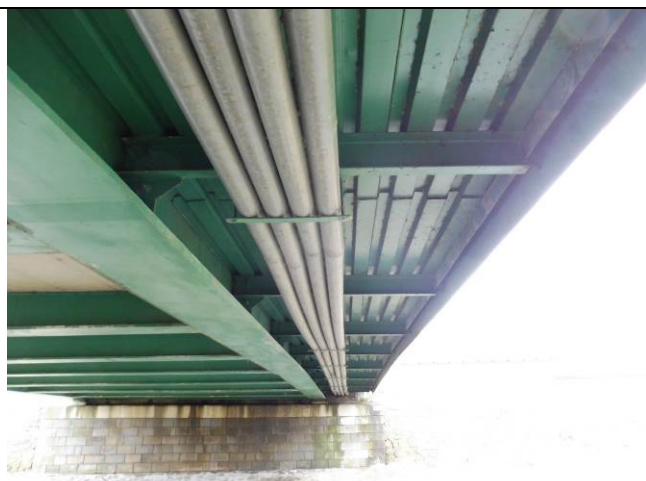
Spodní líc chodníku.
Chráničky pod chodníkem.

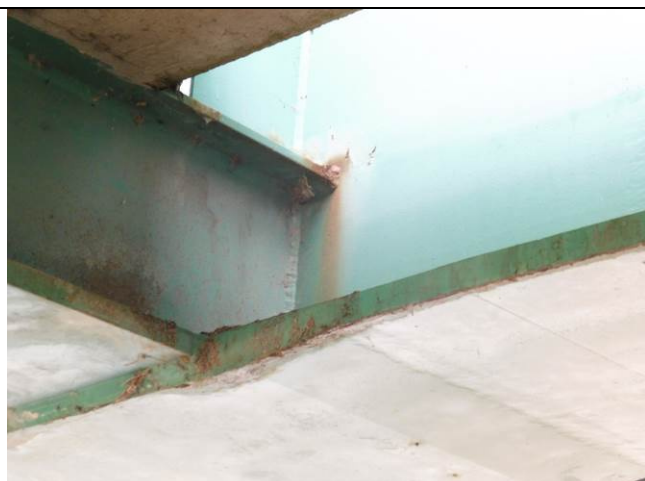
Koroze příčnicku a spodní pásnice hl. nosníku.

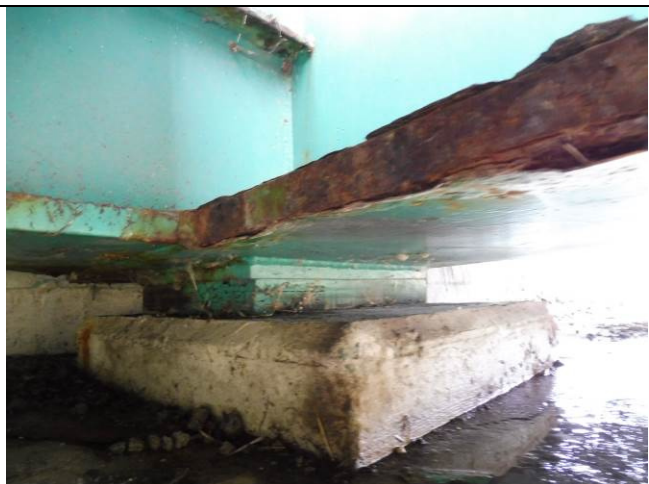
Koroze spodní pásnice hl. nosníku.

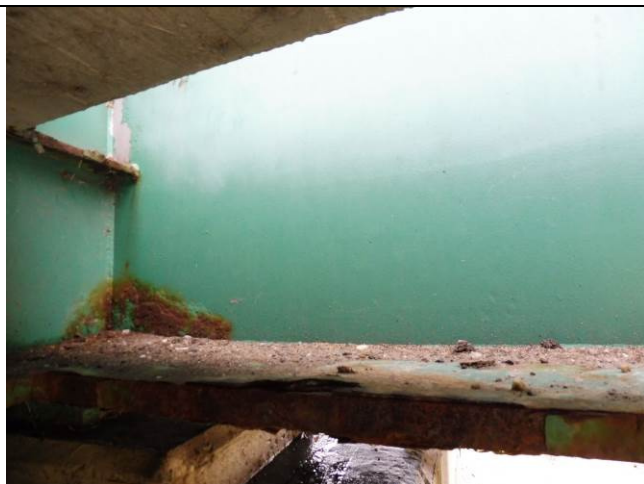
Koroze spodní pásnice hl. nosníku.

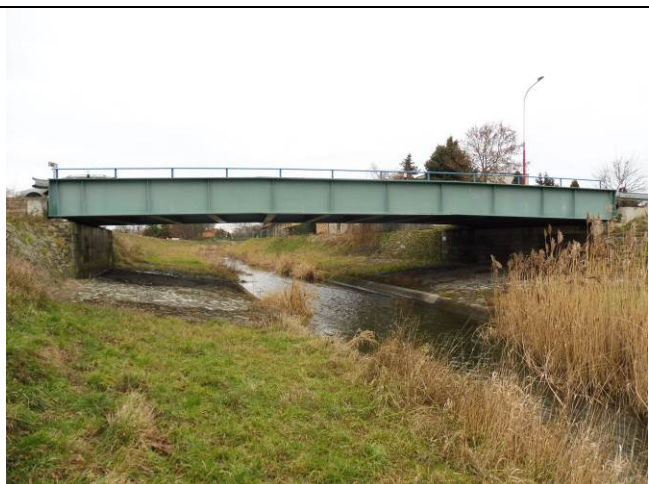
Opevnění pod mostem.

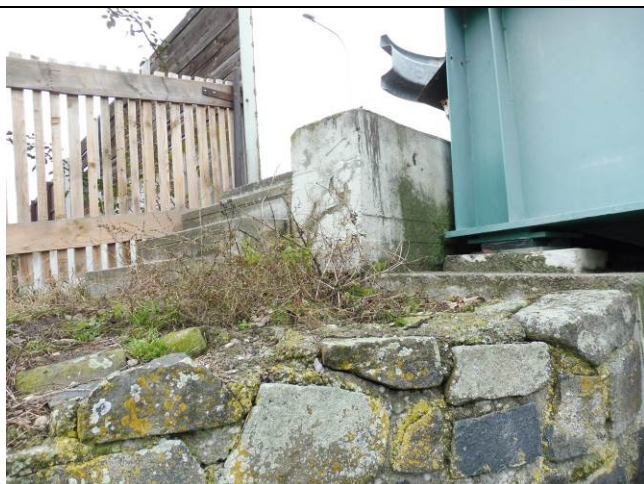
Pravé křídlo OP1.

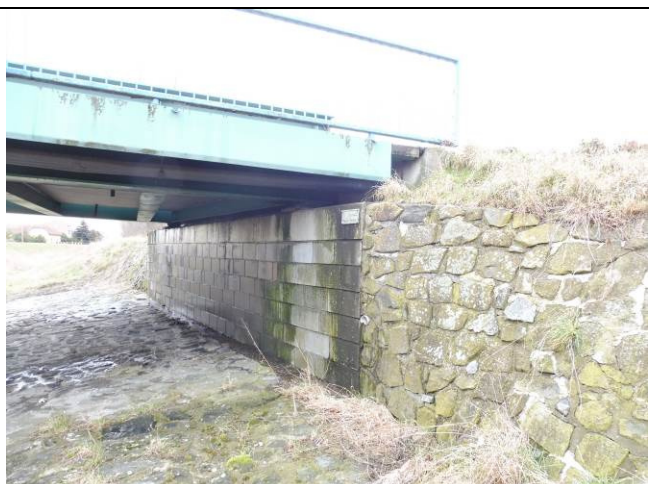
Pohled na OP2 z pravé strany.

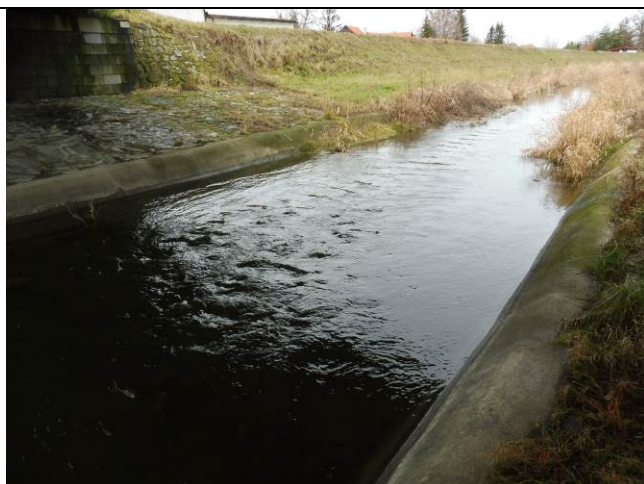
Bet. patky opevnění koryta.
