<b>Novák Partner</b>	Vypracoval	IMOS Brno, a.s.		Zak. číslo	17-NO-01-002
	Zodp. projektant	Ing. Marek Pejchal		Datum	07/2020
	Tech. kontrola	Ing. Petr Macek		Stupeň	PDPS
	<b>Akce II/227 a II/221 KNĚŽEVES - SVOJETÍN - HR. STŘEDOČESKÉHO KRAJE, REKONSTRUKCE 2. úsek - II/227 a II/221 Svojetín, v úseku I/6 - hranice Středočeského kraje</b>			Počet formátů	25xA4
				Měřítko	-
<b>Zhotovitel:</b> NOVÁK & PARTNER, s.r.o. Perucká 2481/5 120 00 Praha 2	<b>Příloha DIAGNOSTICKÝ PRŮZKUM VOZOVKY - SO 103</b>			Č. přílohy	Paré
				<b>E.2b</b>

Na základě výše uvedené objednávky provedl zhotovitel diagnostický průzkum vozovky na vybraném úseku silnice II/221 spočívající ve vizuální prohlídce s grafickým záznamem a fotodokumentací poruch, měření průhybů a posouzení únosnosti vozovky, jádrových vývrtech, vrtaných sondách a rozborech

**Název:** Kněžves - Svojetín - hr. Středočeského kraje, SO 103  
**Silnice:** II/221  
**Okres:** Rakovník  
**Kraj:** Středočeský  
**Začátek úseku (km):** 0,000  
**Konec úseku (km):** 1,958  
**Délka úseku (km):** 1,958

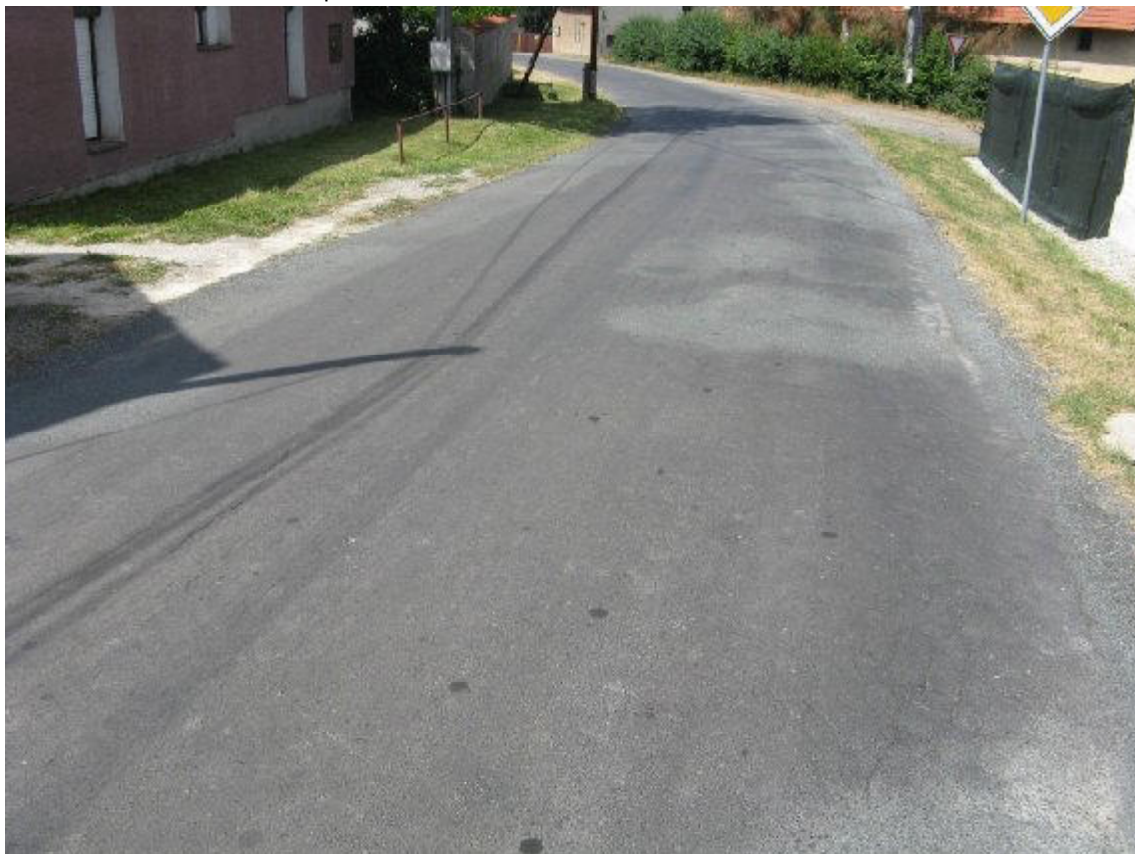
F04, km 0,310+

Síťové trhliny, plošné deformace, vysprávkky, nepravidelné hrboly.

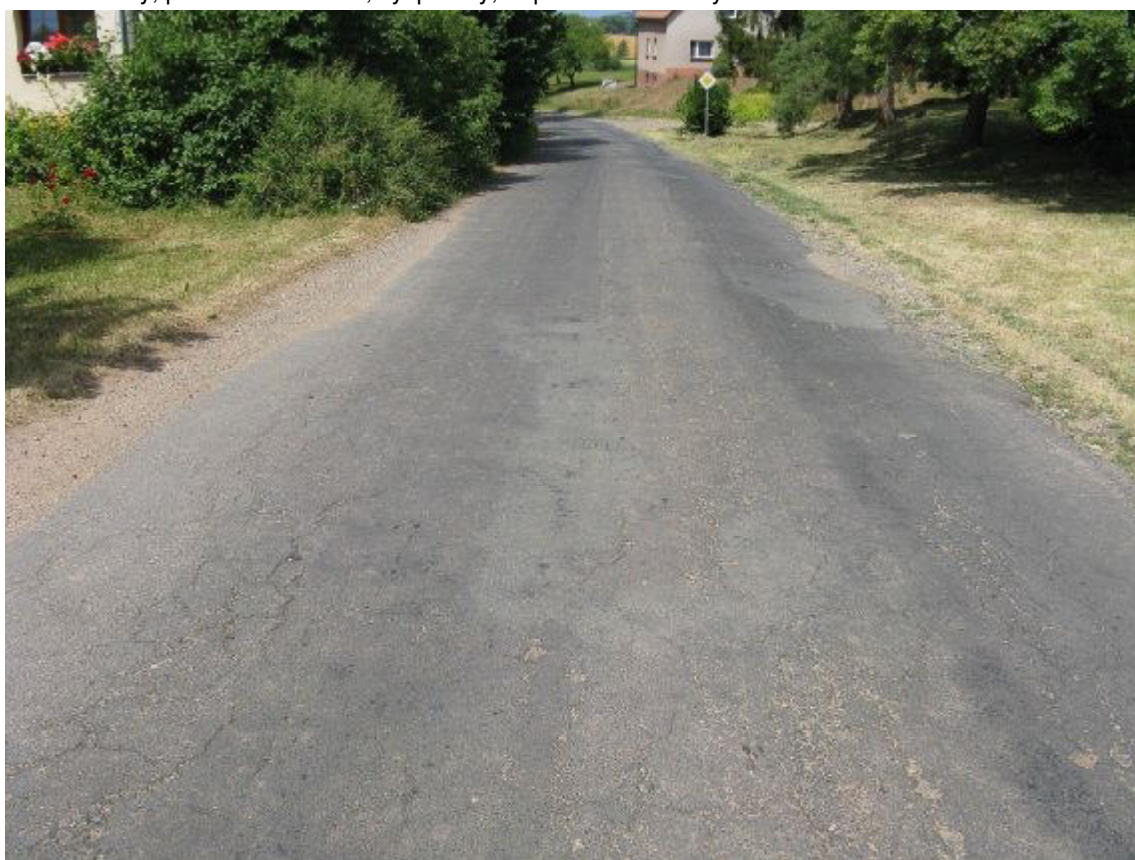
F10, km 0,910+

Síťové trhliny, plošné deformace, vysprávkky, nepravidelné hrboly.

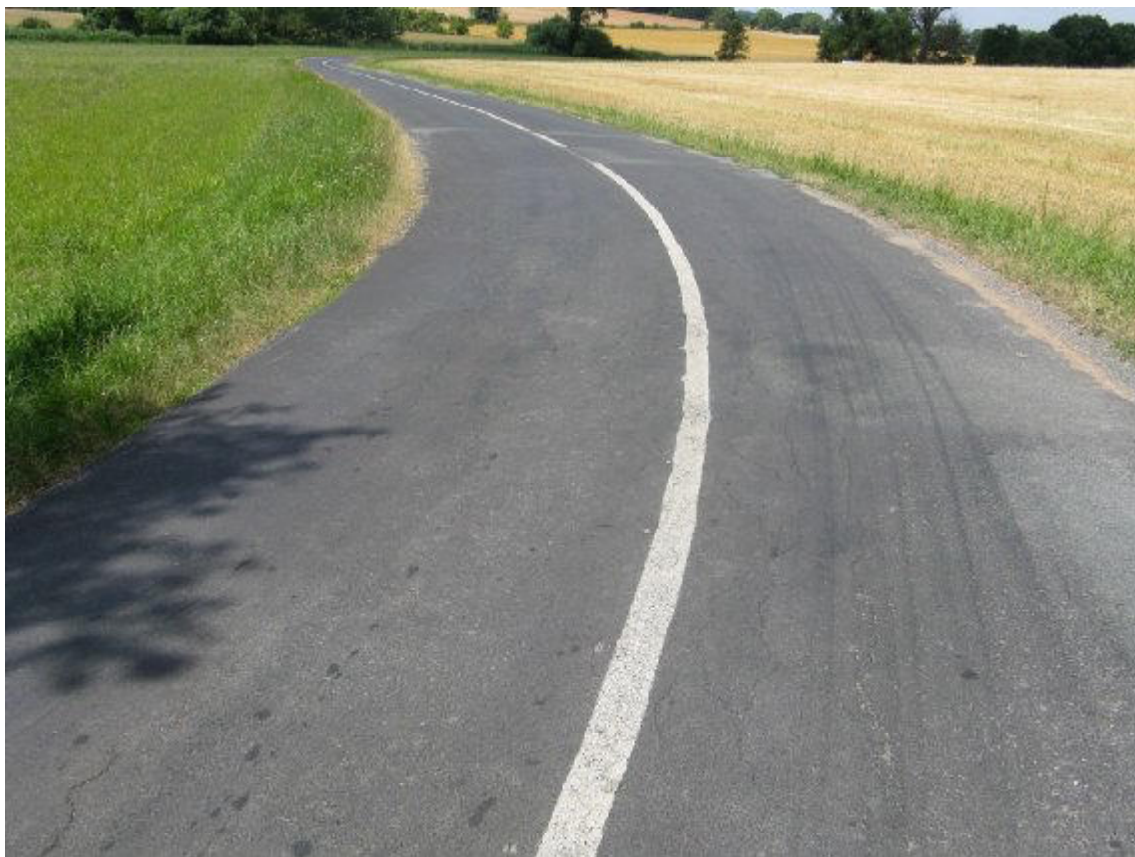
F14, km 1,310+

Síťové trhliny, plošné deformace, vysprávký, nepravidelné hrboly.

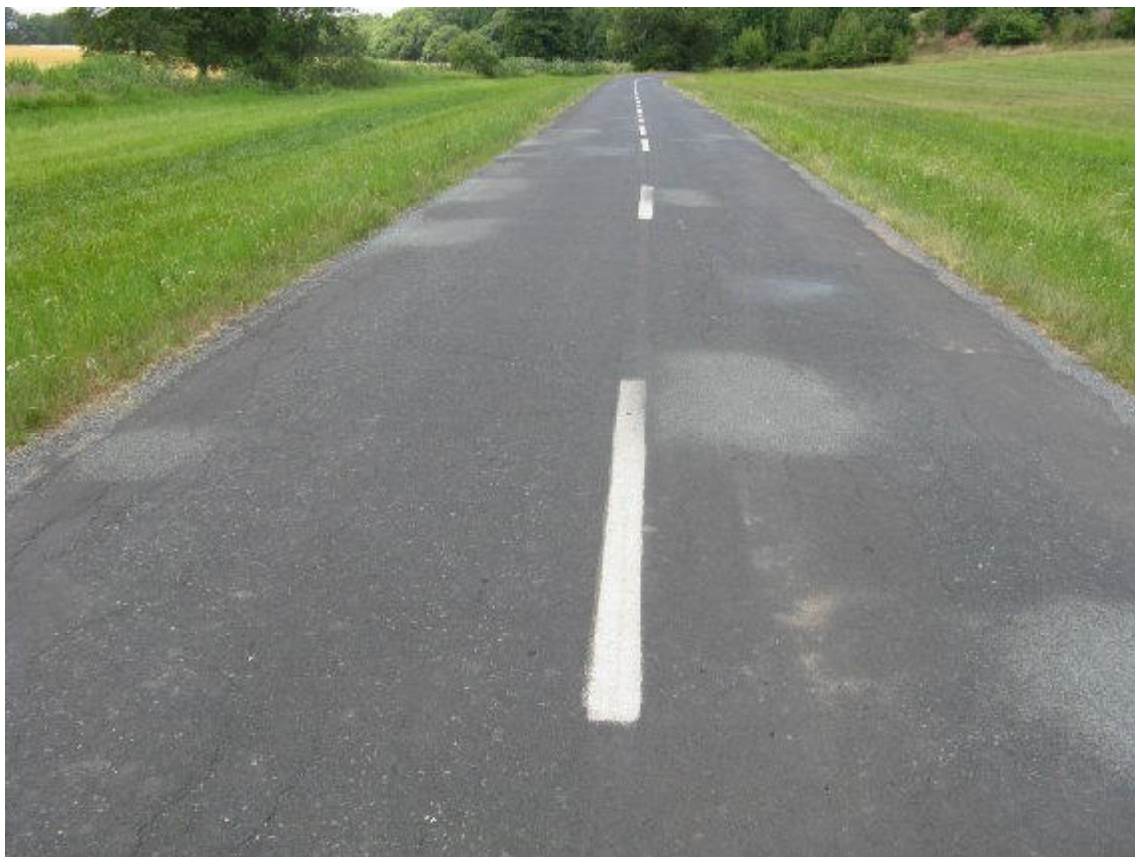
F18, km 1,710+

Síťové trhliny, plošné deformace, vysprávký, nepravidelné hrboly.
