ZÁŘÍ 2010

Na základě výše uvedené smlouvy o dílo provedl zhotovitel komplexní diagnostiku vozovky na vybraném úseku silnice spočívající ve **vizuální prohlídce s grafickým záznamem a fotodokumentací poruch, měření průhybu a posouzení únosnosti vozovky, jádrových vývrtech, vrtaných a kopaných sondách, rozborech asfaltových směsí a podložní zeminy.** Posouzení

**II/275 Bošín – Křinec**

Předmětem posouzení je úsek **silnice II/275**. Silnice je dvoupruhová obousměrná pozemní komunikace.

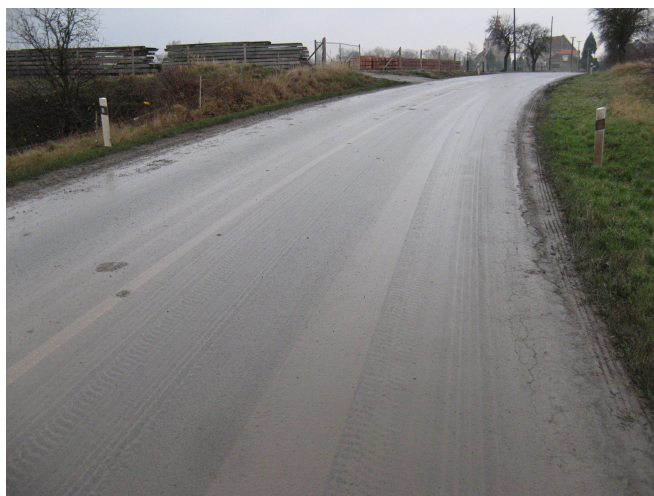
F04, km 28,510  
síťové trhliny, vozovka silně znečištěná stavebním provozem

- Frézování do hloubky 50 mm s odvozem vyfrézovaného materiálu pro další využití;
- Řádné očištění povrchu
- Lokální opravy trhlin po frézování ;
- Spojovací postřík z kationaktivní asfaltové emulze určené pro spojovací postříky v množství zbytkového asfaltu 0,400 – 0,500 kg/m<sup>2</sup>;
- Obrusná vrstva z asfaltového betonu pro obrusné vrstvy **ACO 11 tl. 50 mm** podle ČSN EN 13108-1 a ČSN 73 6121 a TKP kap.7

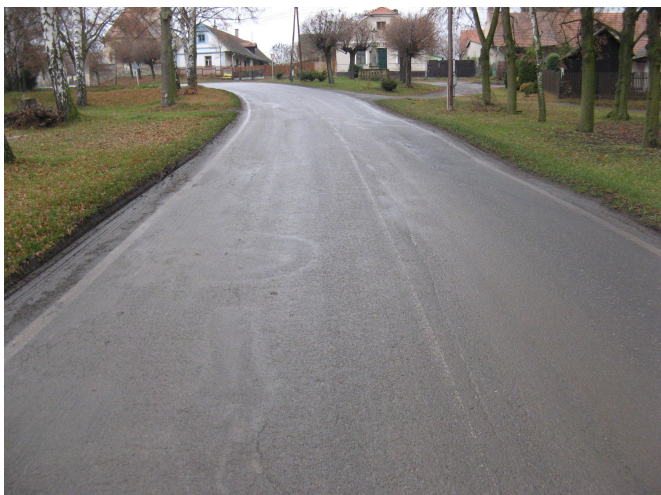
F10, km 28,990, v obci Bošín  
síťové trhliny a plošné deformace vozovky

- Výběr konstrukčně porušených ploch (síťové trhliny a deformace) pro kompletní výměnu vrstev vozovky; odhad cca 20 % plochy vozovky;
- Lokální sanace – odstranění poškozených vrstev vozovky, výměna podložní zeminy se separací geotextilií, vybudování nových konstrukčních vrstev vozovky včetně ložní vrstvy (bez obrusné vrstvy)
- Spojovací postřík z kationaktivní asfaltové emulze určené pro spojovací postříky v množství zbytkového asfaltu 0,400 – 0,500 kg/m<sup>2</sup>;
- Obrusná vrstva z asfaltového betonu pro obrusné vrstvy **ACO 11 tl. 50 mm** podle ČSN EN 13108-1 a ČSN 73 6121 a TKP kap.7

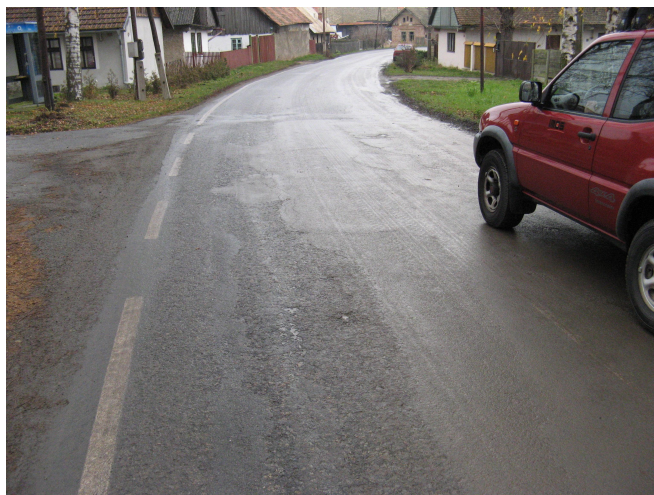
F13, km 29,100, v obci Bošín  
hloubková koroze

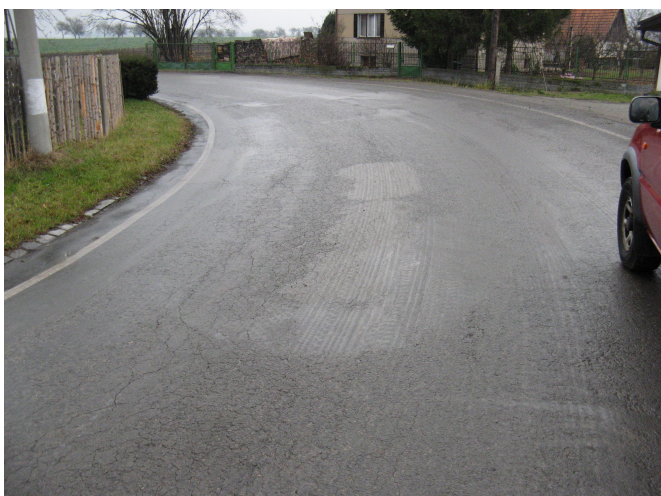
F17, km 29,300, v obci Bošín  
síťové trhliny a plošné deformace

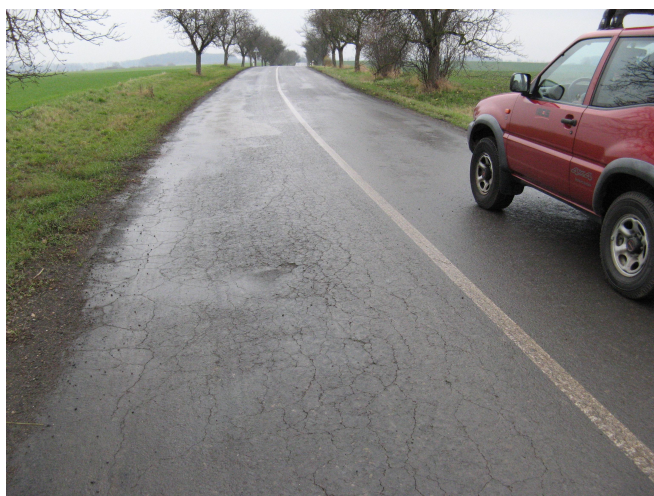
F20, km 29,520  
síťové trhliny a plošné deformace

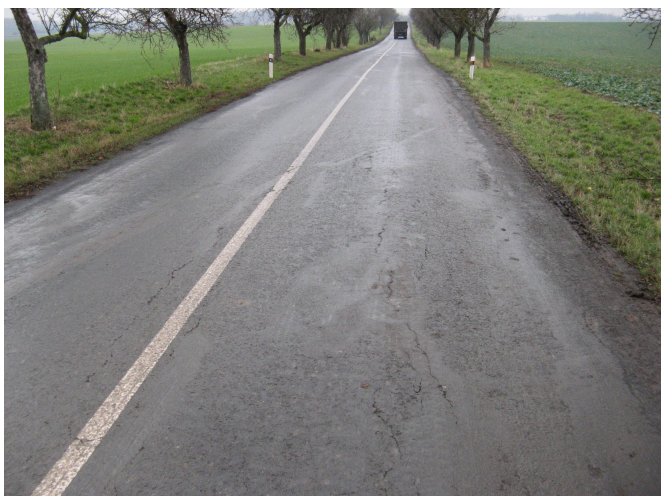
F21, km 29,610  
rozvětvené podélné trhliny

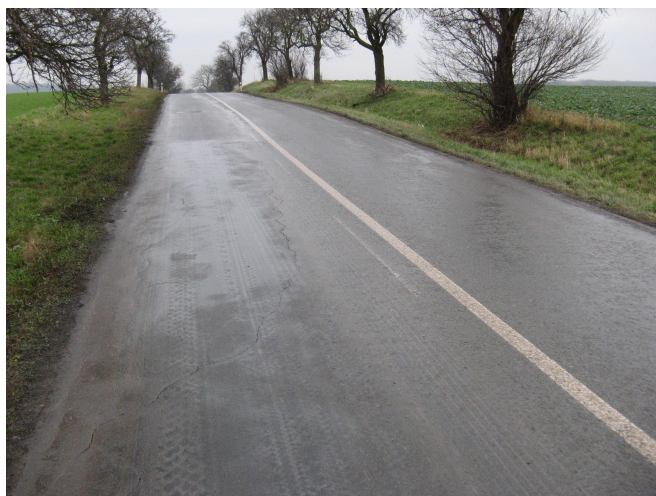
F25, km 29,810  
síťové trhliny

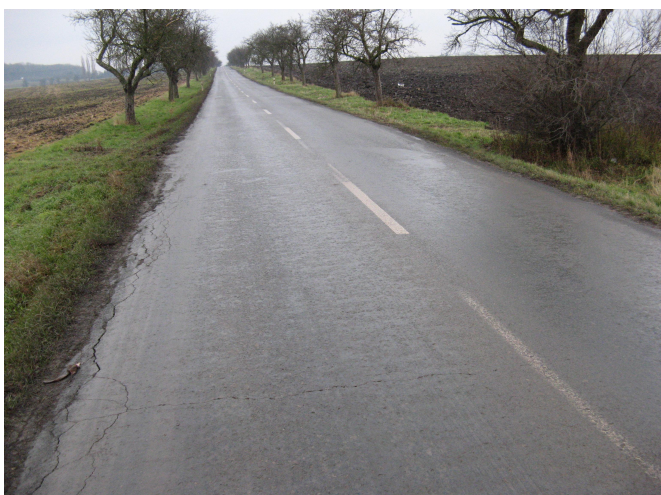
F30, km 30,210  
odlamování okraje vozovky

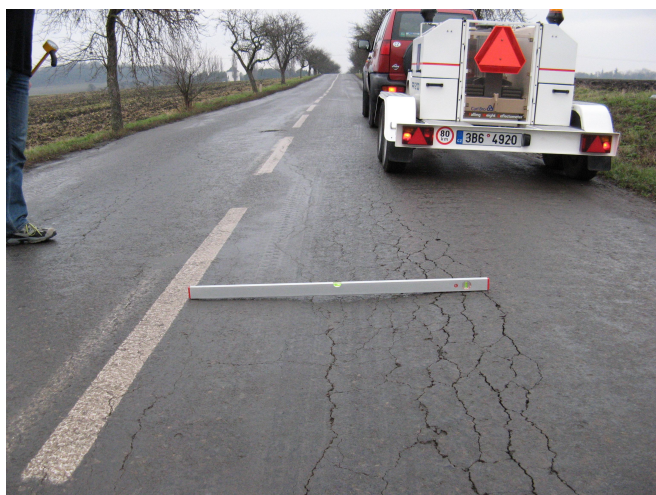
F34, km 30,390  
síťové trhliny a plošné deformace

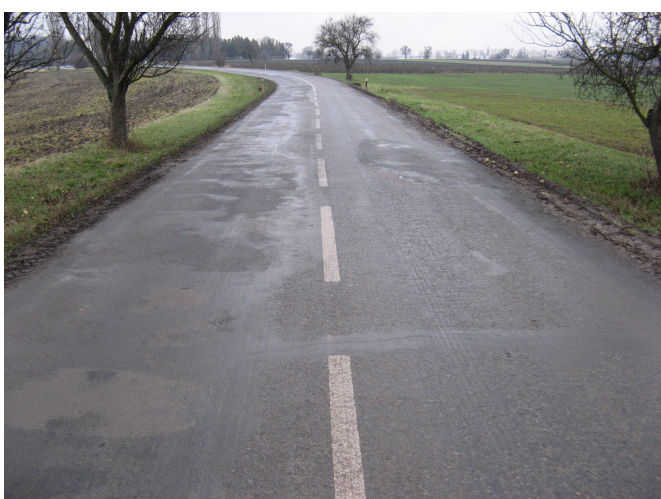
F39, km 30,710  
příčná rozvětvená trhlina vpravo, vlevo síťové  
trhliny, vysprávkky, nepravidelné hrboly

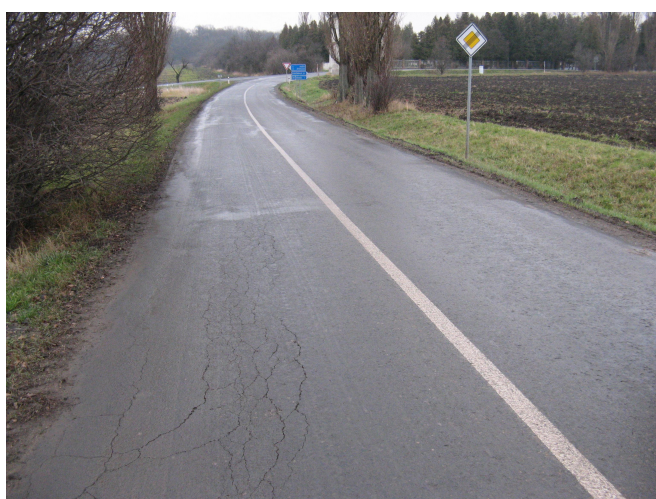
F43, km 30,910  
síťové trhliny, plošné deformace
