Objednatel: KSUS Středočeského kraje		Obec:	Čestlice	Kraj:	Středočeský
Akce:	III/00311, OPRAVA MOSTU EV.Č. 00311-1			Datum	Stupeň
				03/2021	ZPD
Část:	D.1-STAVEBNÍ ČÁST			Souprava	Č. přílohy
Objekt:	SO 201-OPRAVA MOSTU EV.Č. 00311-1				
Příloha:	TECHNICKÁ ZPRÁVA				01

PROJEKT ÚDRŽBY A DROBNÝCH OPRAV MOSTU

SO 201 OPRAVA MOSTU EV.Č. 00311-1

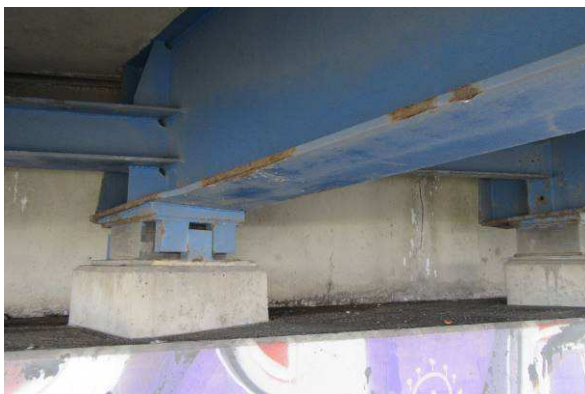
- Veškeré hrany hlavních podélných nosníků a příčníku a přilehlé vodorovné části (dolní pásnice) jsou na viditelných plochách místy zasaženy prorezavěním většinou dosahující stupně Ri2 až Ri5, ojediněle se vyskytující korozi základního materiálu s úplnou ztrátou ochranné funkce stávajícího ONS (většinou v okolí hran dolních pásnic a na spodních plochách pásnic).
-

Pohled na dolní pásnici hlavního nosníku
v oblasti opěr, prorezavění na hranách,
plošná koroze

Na základě prohlídky PKO, kdy bylo zjištěno rozsáhlé porušení OPS na koncových příčnicích, spodních částech pásnic a stěn hlavních nosníků, bylo vyhodnoceno, že bude nutno provést celkovou opravu PKO na těchto částech konstrukcí. Oprava PKO se bude týkat všech ploch ocelové nosné konstrukce v délce min. 5 m od vnějšího líce úložného prahu opěry.

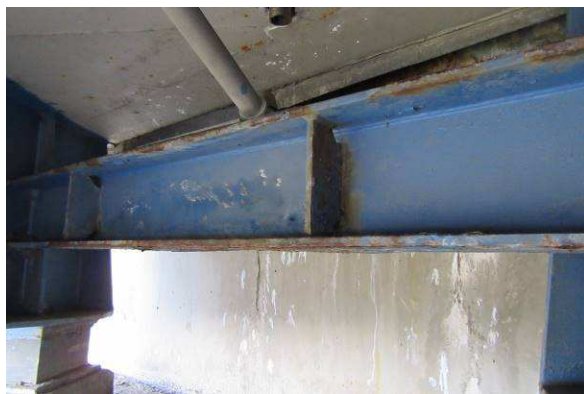
Pohled na koncový příčník, prorezavění na
hranách, plošná koroze spodního povrchu
pásnic

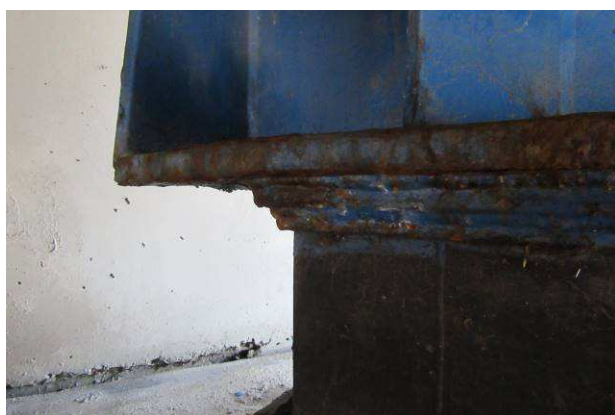
- V oblasti uložení hlavních podélných nosníků na ložiska dochází místy k progresivním korozním projevům s plnou ztrátou ochranné funkce stávajícího ONS. V místech s nižším korozním porušením jsou hrany klínových desek a roznášecích desek ložisek na viditelných plochách místy zasaženy prorezavěním většinou dosahující stupně Ri2 až Ri5.

Pohled na uložení hl. nosníku s významnými
korozními projevy.

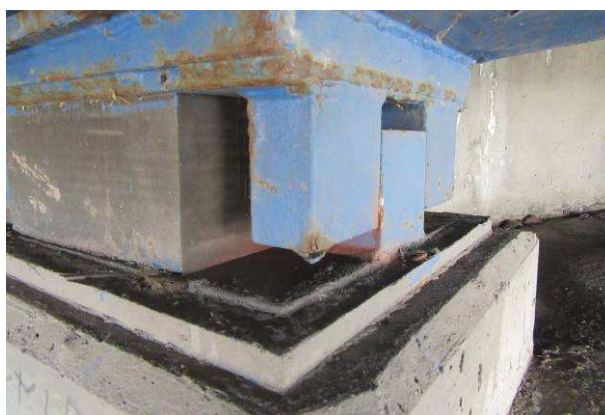
Pohled na konstrukci ložiska s výskytem
prorezavění na hranách a plošnou korozi

Ložiska budou očištěna, budou provedeny případné lokální opravy elastomerových bločků studenou vulkanizací a bude lokálně provedena oprava poškozených míst PKO (skladba stejná jako pro NK viz následující kapitoly). Oprava ocelových částí ložisek bude úzce souviset s opravami ocelových částí NK.

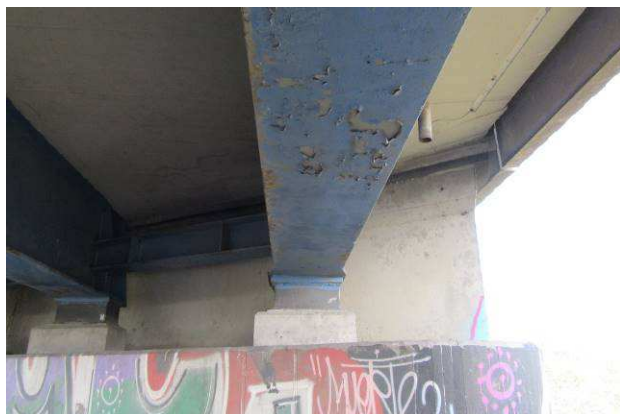
- Praskání a odlupování stávajících nátěrů se vyskytuje na stojinách a spodních pásech hlavních nosníků. Na většině míst s výskytem těchto vad dochází k odlupování vrchních vrstev, místně je možno zastihnout i praskání a odlupování až k základnímu materiálu.

Pohled na spodní pásnici hl. nosníku, projevy praskání a odlupování nátěrů

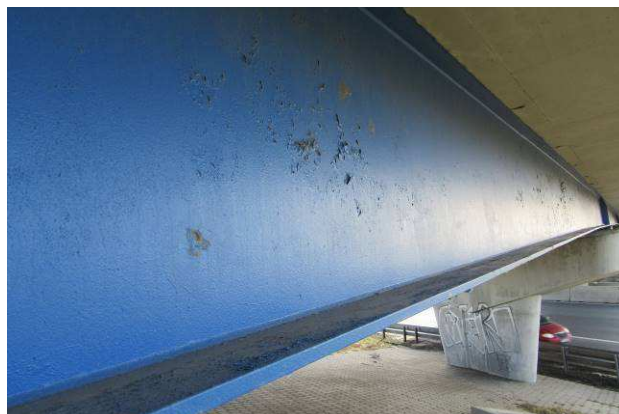
Pohled na stěnu hla. nosníku, projevy praskání nátěru až na základní materiál

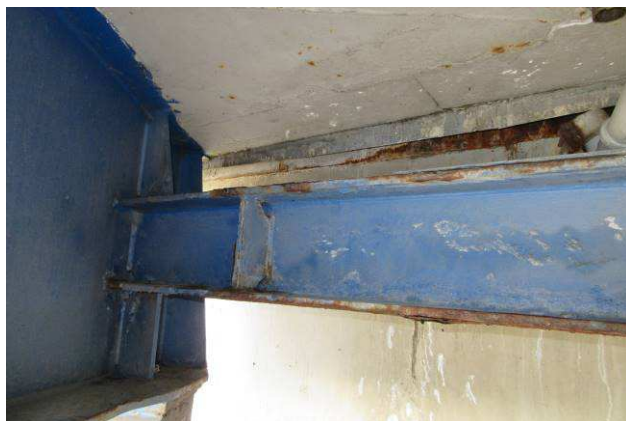
- Na konstrukci byla nalezena místa s výskytem korozních úbytků základního materiálu. Lokálně lze nalézt místa, kde dochází ke korozi základního materiálu po vrstvách. V současné době jsou zatím tato místa bez významných známek korozních úbytků. Korozní úbytky lokálně mohou dosahovat hodnot do velikosti 0,5 mm.

Pohled na koncový příčník s počínajícími korozními úbytky a korozi po vrstvách.

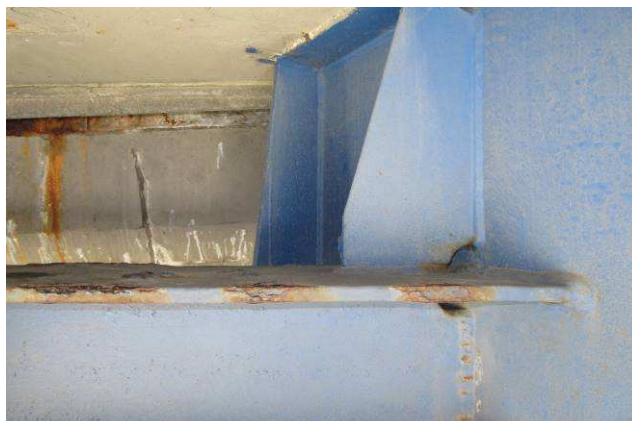
Pohled na horní pás koncového příčníku a počínající korozní úbytky základního materiálu

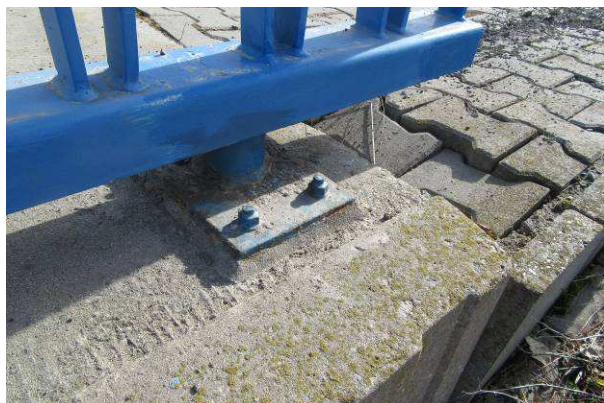
- Na některých patních deskách se vyskytují oblasti s podkorodovanými vrstvami OPS. Výskyt těchto vad je ojedinělý a jedná se o poruchy do velikosti 10 cm².

Pohled na patní desku zábradlí
s podkorodovaným OPS

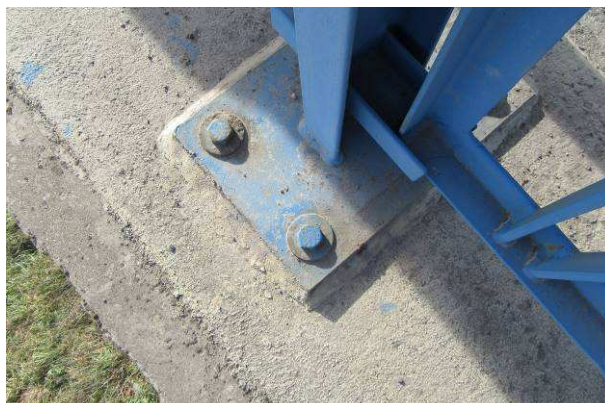
Pohled na podkorodované OPS patní desky
svodidla

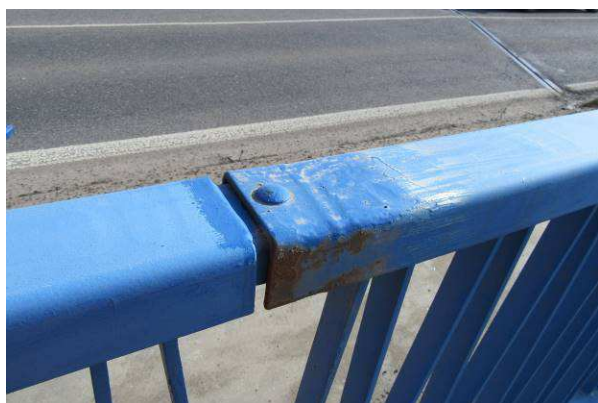
- Podkorodované oblasti a odlupující se nátěry se místně vyskytují i na madlech, vodorovných částech výplní a sloupcích.

Pohled na podkorodovaný OPS madla
zábradlí

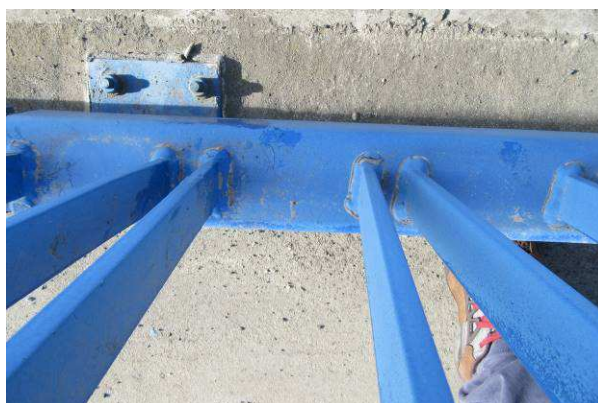
Pohled na odlupující se nátěry na spodním
páso výplní

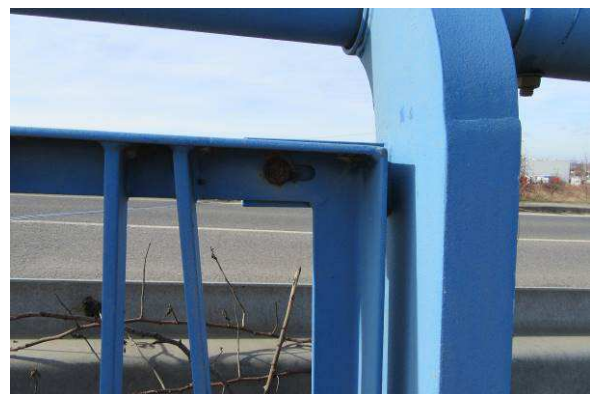
- Vrchní nátěry jsou oslabené nebo již na konstrukci prosvítají mezivrstvy nátěru. Většina spojovacího materiálu má v současné době nefunkční protikorozi ochranu a dochází k plošné a místy nerovnoměrné korozi.

Pohled na nefunkční PKO spoj. mat.

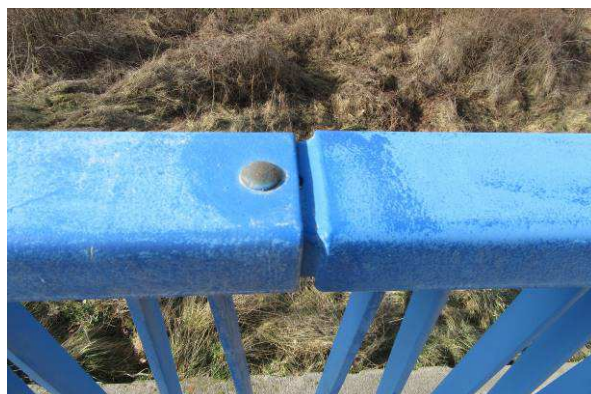
Pohled na spoj. mat. madla a prosvítající
mezivrstvy nátěru.

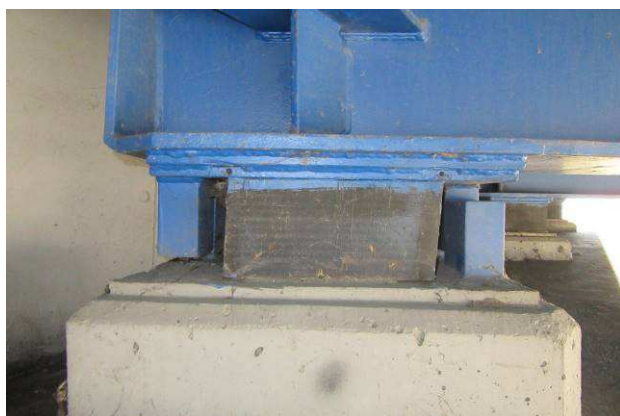
- Ložiska jsou zanesena drobnými nečistotami, pocházejícími z běžného provozu mostu. Ložiska nejeví žádné vizuální známky případného porušení své funkce. Lokálně je na ocelových částech ložisek porušena PKO.

Pohled na nečistoty na ložisku

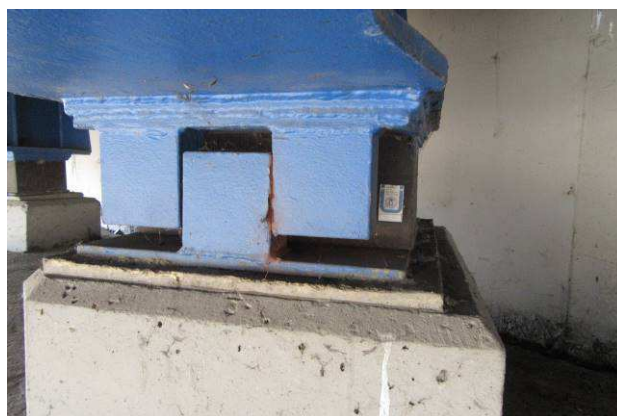
Pohled na nečistoty ložiska

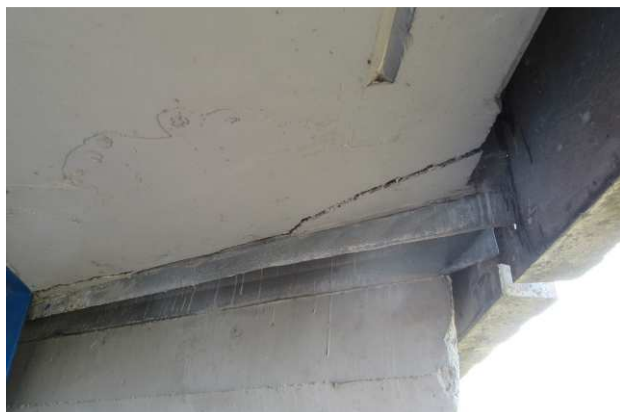
- Při vizuální prohlídce byly zjištěny trhliny v podhledu betonové desky v místě zakotvení MZ. Trhliny se vyskytují v okrajových oblastech pod římsovou a chodníkovou částí. Dle charakteru porušení se jeví, že v těchto oblastech nebyly koncové části železobetonové desky dostatečně vyztuženy. Celé části desky v těchto oblastech jsou trhlinami odděleny od spráhující desky NK.

Pohled na trhlinu u opěry O1 pod chodníkovou částí a oddělenou část betonu

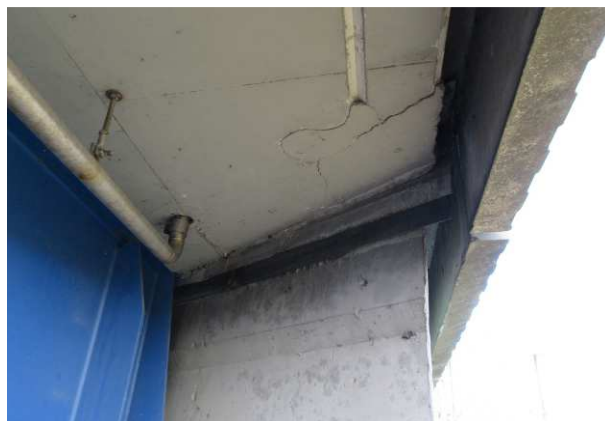
Pohled na trhlinu na O5 pod římsovou částí

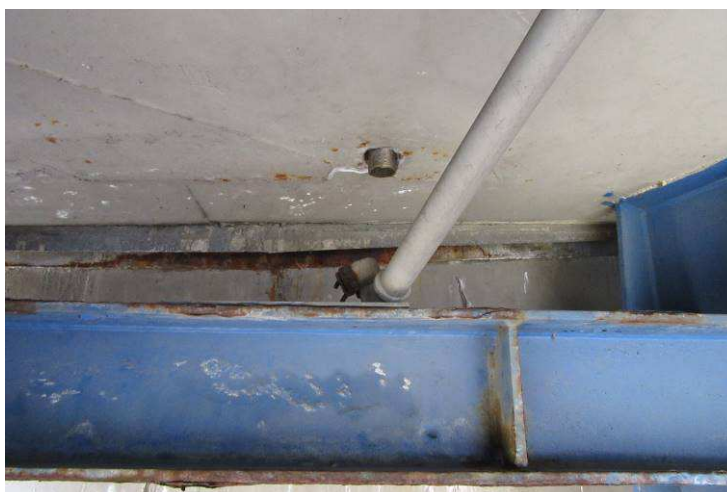
- U opěry O5 bylo zjištěno poškození vyvedení odvodňovací trubičky mimo opěru. Dochází k zatékání vody na úložný práh a koncové části OK včetně uložení.

Pohled na nefunkční odvodnění u O5

Odvodňovací trubičky a jejich vyvedení mimo prostor úložných prahů opěr bude opraveno a bude obnovena jejich plná funkčnost. U opěry OP 5 bude nutno provést nová vyvedení mimo prostor opěry, protože stávající vyvedení jsou poškozená a nefunkční nebo omezeně funkční. Předpokládá se výměna 2 ks vývodů mimo opěru. Vyvedení budou provedena v nerezovém provedení min. DN 50 mm (ocel jakosti 1.4404 nebo 1.4571 dle ČSN EN 10027-2). Závěsy svodů budou z nerezové oceli vhodné do prostředí s chloridy (závitové tyče, šrouby, matice a podložky z oceli A4 nebo A5 dle ČSN EN ISO 3506, ostatní prvky ocel jakosti 1.4404 nebo 1.4571 dle ČSN EN 10027-2). Nové svody včetně závěsů budou opatřeny krycím nátěrem, aby se snížilo nebezpečí odcizení. Nátěry se opatří i stávající funkční svody z nerez materiálů na opěře OP1.

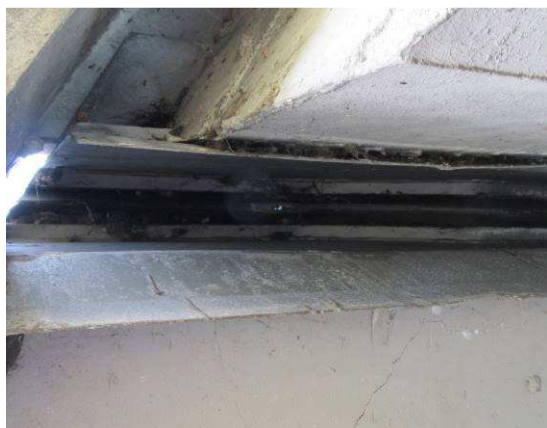
- Ocelové části mostních závěrů na obou opěrách nejeví žádné známky poškození. Pouze u těsnících gum jsou zřetelné známky počínající degradace gumy a na

některých místech jsou v gumě proražené otvory. V okrajových částech jsou MZ zaneseny nečistotami.

Pohled na MZ u OP5 v římsové části s prosvitujícím proraženým otvorem v gumě

Mostní závěry u opěr jsou plně funkční a není tedy důvod je vyměňovat. Závěry budou vyčištěny, bude vyměněn těsnící profil a případné nefunkční nebo poškozené prvky budou opraveny. Na obou stranách mostních závěrů jak ze strany vozovky (předpolí) tak konstrukce mostu budou provedena nová přetěsnění po obnově vozovkových a římsových vrstev. Ve vozovkové části se bude jednat o nové těsnící zálivky na asfaltové bázi a v římsové části se bude jednat o epoxidové pryskyřice nebo těsnící tmely. Předpokládaná délka těsnění je cca 17,5 m na každé příčné spáře MZ.

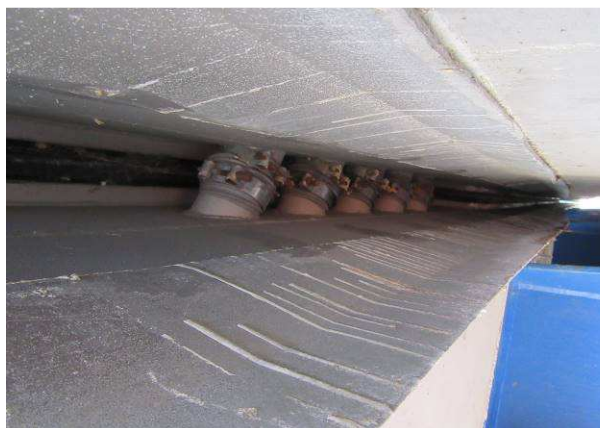
Pohled na chráničky v chodníkové části u OP5

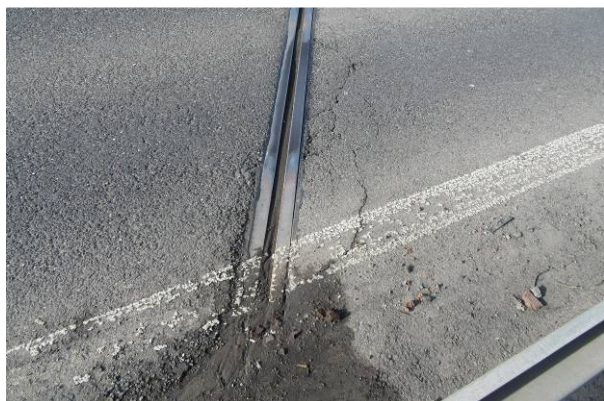
- Vozovka v okolí MZ je na mnoha místech popraskaná s výskytem trhlin. Na chodníkových římsách jsou viditelné trhliny i na horním povrchu betonu říms.

Pohled na MZ u OP5, trhliny ve vozovce, usazování nečistot

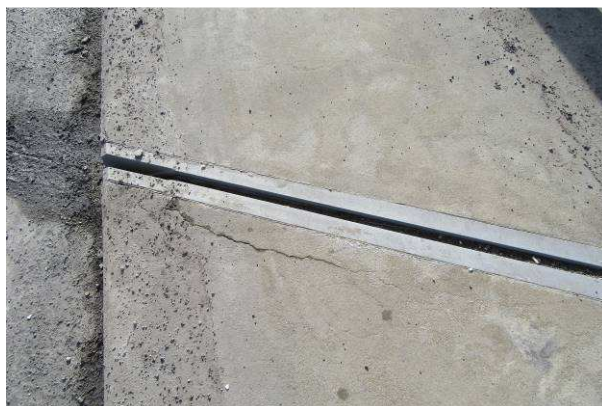
Pohled na trhlinu v chodníkové části u OP1

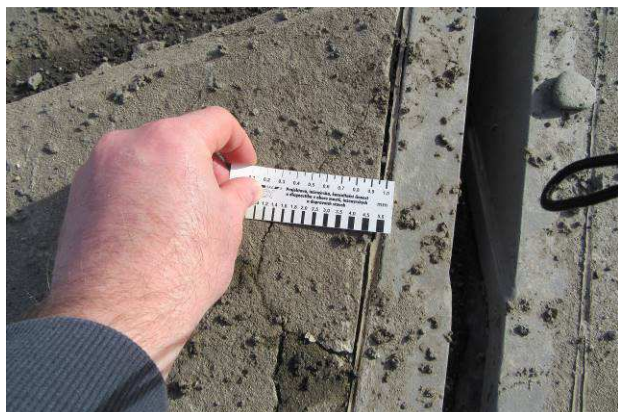
- V oblasti styku MZ s navazujícími konstrukcemi dochází k separaci zálivek. Mezery vznikají v hraně MZ i v navazujících betonových konstrukcích. Je pravděpodobné, že těmito mezerami může docházet k zatékání skrz MZ do oblasti opěr za bednicími plechy závěr..

Pohled na mezru mezi chod. římsou a MZ u
OP1

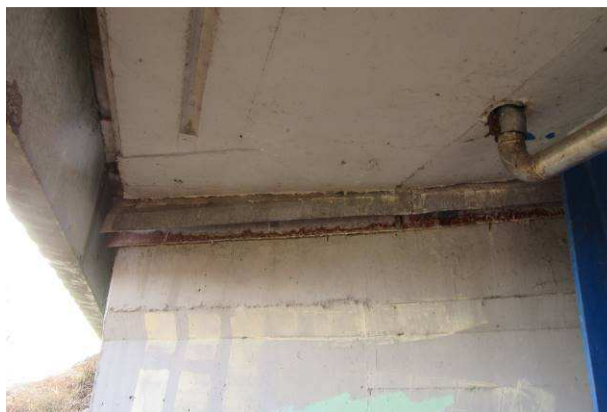
Pohled na bednicí plech s korozními produkty

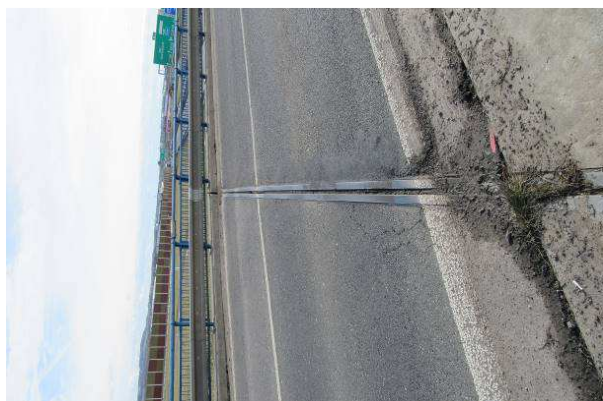
- Při vizuálním hodnocení vozovky na mostě nebyly shledány žádné význačnější vady obrusných vrstev vyjma lokálních trhlinek a často nefunkčních zálivek u říms, MZ a podél odvodňovacího proužku. Nejvíce jsou poškozené vozovky v předpolích mostu a v okolí odvodňovačů.

Pohled na poškozenou vozovku v okolí MZ

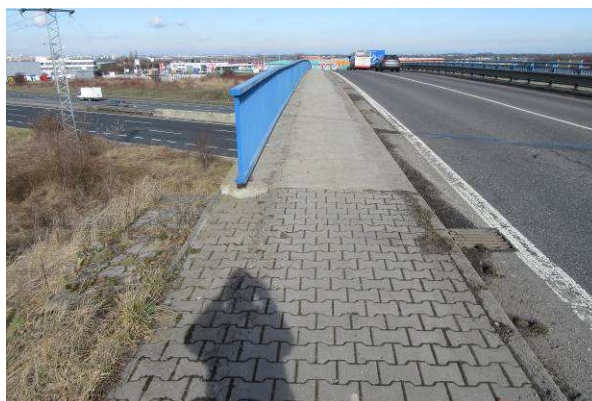
Pohled na vozovku v předpolí a poškození
okolo odvodňovače

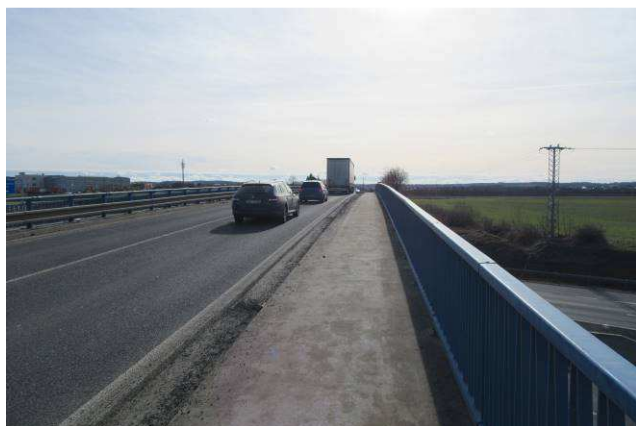
- Při prohlídce říms a chodníků na mostě nebyla shledána žádná významnější narušení povrchů těchto konstrukcí vyjma oblastí v okolí MZ. Lokálně je možno nalézt drobná porušení, která ale svým charakterem odpovídají opotřebení konstrukce provozem. Ochranné nátěry v místě obrub na pravé římse jsou již nefunkční. Pochozí izolace

instalovaná na povrchu chodníku je již z větší části odstraněna, díky opotřebení způsobeného provozem na mostě a neplní svou ochrannou a protiskluzovou funkci.

Pohled na povrchy chodníku na mostě

Stávající přímopochozí izolace na chodníku (levá strana) bude odstraněna frézováním nebo vysokotlakým vodním paprskem. Po odstranění stávající přímopochozí izolace bude povrch betonu očištěn od degradovaného betonu a následně sanován. Po provedení sanačních prací na povrchu chodníku bude provedena nová stříkaná přímopochozí izolace v tloušťce min. 5 mm. Pochozí izolace na chodníku bude provedena s posypem. Přímopochozí izolace na chodníku bude provedena v prostoru mezi patními deskami zábradlí a obrubou. Použitý systém musí být schválen MD ČR pro izolace mostů pozemních komunikací. Podklad pro pochozí izolaci chodníku musí vyhovovat požadavkům ČSN 73 6242. Při provádění těchto prací nad dálnicí D1 je nutno instalovat na stávající zábradlí zábrany zabráňující spadu drobných částí a nečistot souvisejících s technologiemi pro opravu pochozí izolace.

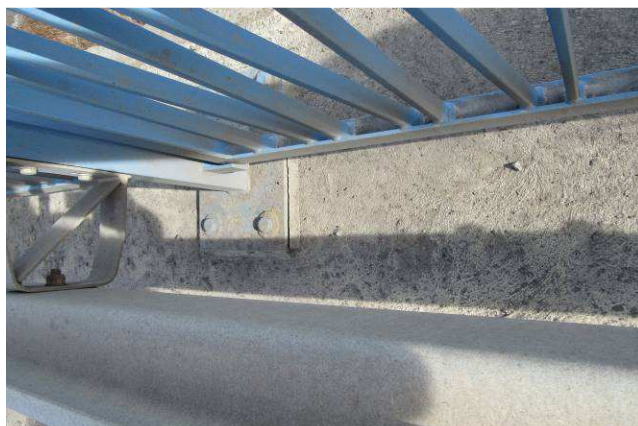
Pohled na povrch římsy

Stávající římsy na pravé straně mostu budou zbaveny veškerých nečistot a jejich povrchy budou zbaveny cizorodých látek za pomoci tlakové vody o max. tlaku do 500 Bar. Následně bude povrch betonu římsy očištěn od degradovaného betonu a sanován. Po provedení sanačních prací na povrchu římsy ve vozovce bude obrubníková hrana římsy do vzdálenosti 150 mm od kraje natřena pružným polymerovým povlakem typu S4 dle TKP PK, kap. 31. Pracovní, dilatační a smršťovací spáry budou znovu přetěsněny po celém přístupném vnějším obvodu trvale pružným těsnícím silikonovým tmelem.

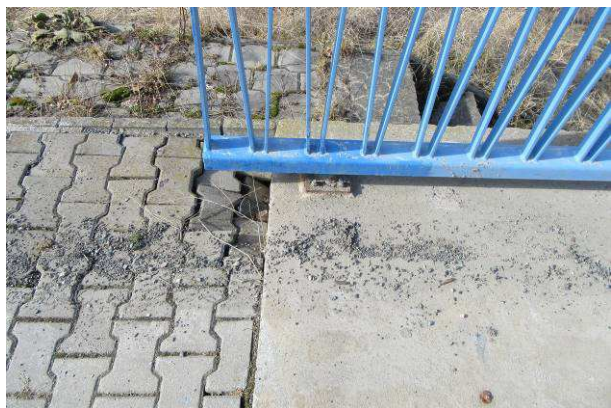
- Při vizuální kontrole navazujících částí chodníků za konci křídel mostu byly zjištěny poklesy a propady dlažeb těchto konstrukcí. K poklesům došlo pravděpodobně díky nerovnoměrnému poklesu konstrukčních vrstev navazujících odláždění.

Pohled na propadlou dlažbu na konci křídla
OP1

osazeno do betonu C 16/20n XF1 tl. min. 100 mm na podkladní šterkopísek tl. min. 100 mm. Dlažba bude lemovaná betonovými obrubníky (100/250 mm) do prostředí XF4.

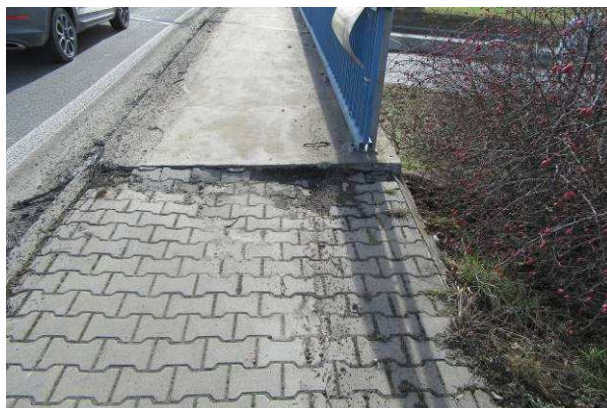
Pohled na propadlou dlažbu na konci křídla
OP5

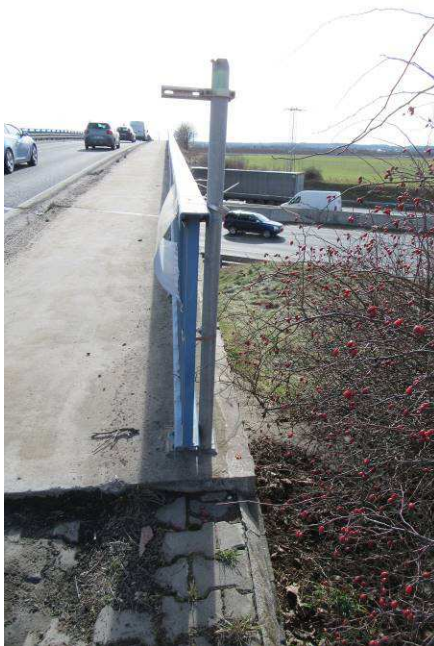
- Při vizuální kontrole bylo zjištěno, že chybí u OP5 tabulka s evidenčním číslem mostu.

Pohled na sloupek pro umístění evidenčního čísla mostu

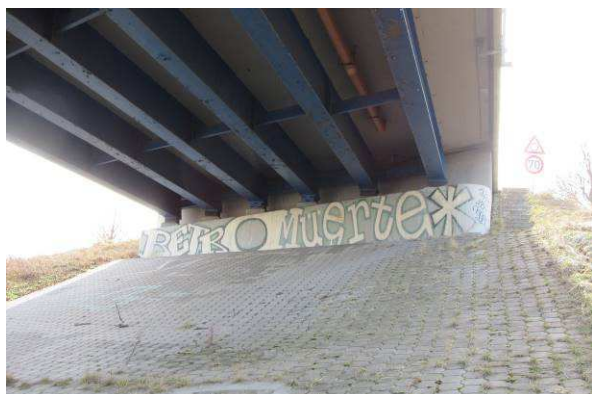
- Opevněné svahy v okolí opěr mají mezi obkladovým materiálem v relativně velké množství usazené drobné vegetace, trávy a mechy. Jinak opevnění svahů nevykazují žádné další viditelné vady.

Pohled na odláždění svahu u OP1

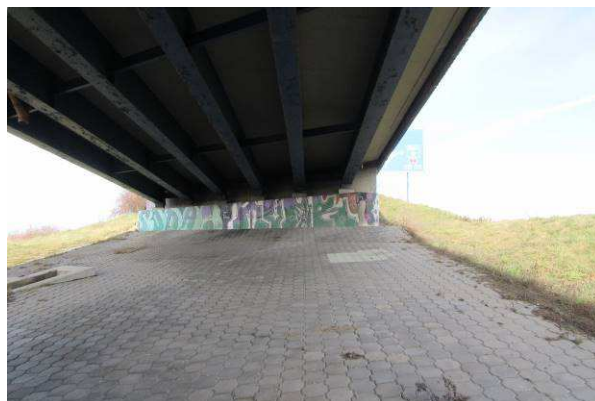
Pohled na odláždění svahu u OP5

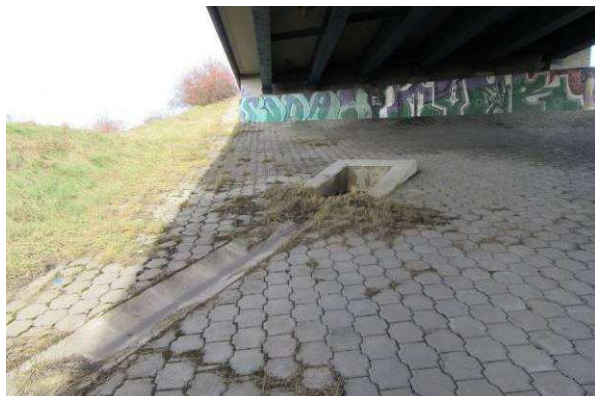
- Skluzy umístěné v opevnění svahů pod mostem jsou zanesené nečistotami a náletovou vegetací. Vývřiště jsou také zaneseny nečistotami a náletovou vegetací. .

Pohled na skluz a spadovou jímku
v odláždění u OP5

Všechny vsakovací jímky a vývěřiště pod mostní konstrukcí a na jejich předpolích jsou v současné době zaneseny nečistotami do té míry, že je významně omezena schopnost těchto konstrukcí vsakovat vodu. V rámci údržby budou tyto konstrukce vyčištěny a zbaveny náplavových materiálů. V případě vsakovacích jímek bude provedena výměna vrchní vrstvy z lomového kamene. Stávající vrstvy v hloubce okolo 0,5 m budou v prostoru betonových skruží odstraněny a nahrazeny novým lomovým kamenem o max. velikosti 0,3m.

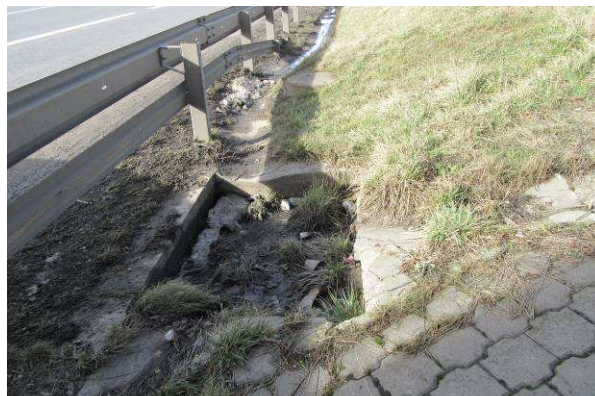
Pohled na zanesené vývřiště u OP5

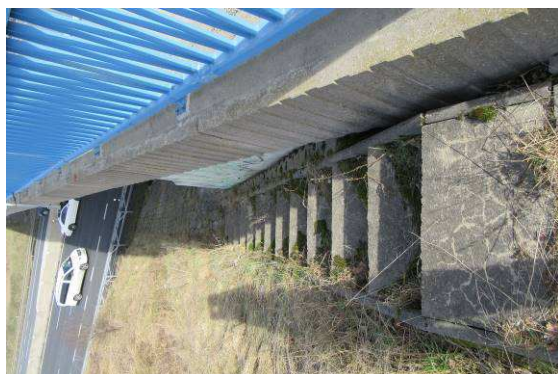
- U opěry OP1 jsou schodiště pro přístupy do oblasti pod mostní konstrukci bez zjevných závad a volně přístupné. U opěry OP5 je přístup po schodišti znemožněn přerostlým šípkovým keřem. Konstrukce schodiště nejeví známky poškození, jeho stav odpovídá opotřebení z běžného užívání. Veškeré přístupové konstrukce jsou zaneseny nečistotami, náletovou vegetací a mechy.

Pohled na schodiště u OP1, nečistoty,
vegetace, mechy

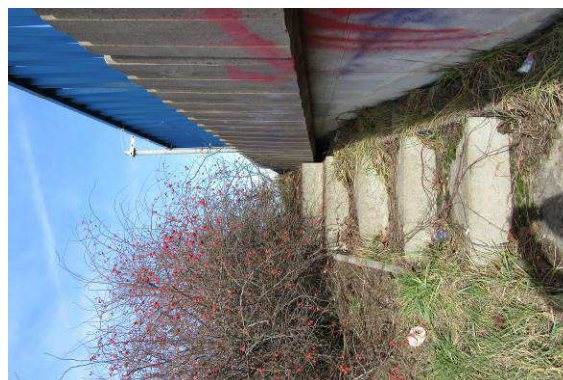
Pohled na schodiště u OP5, zamezení
přístupu keřem, nečistoty, vegetace, mechy

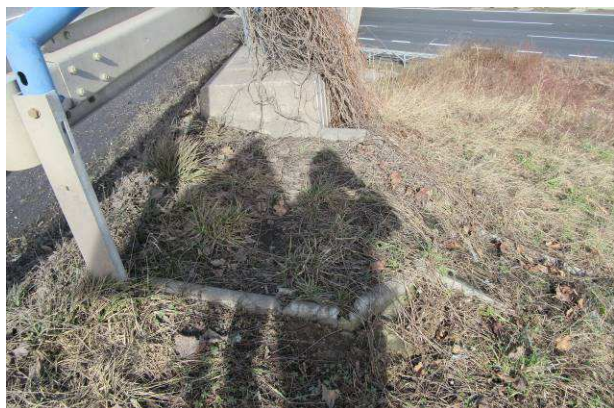
- Na obou stranách mostu jsou veškeré skluzy zanesené nečistotami a zarostlé vegetací. Pod skluzy by měli být umístěny vsakovací jímky, které nebyly při prohlídce nalezeny. Stávající skluzy a jímky na předpolích mostu jsou díky tomuto znečištění prakticky nefunkční.

Pohled na nefunkční skluz před OP1

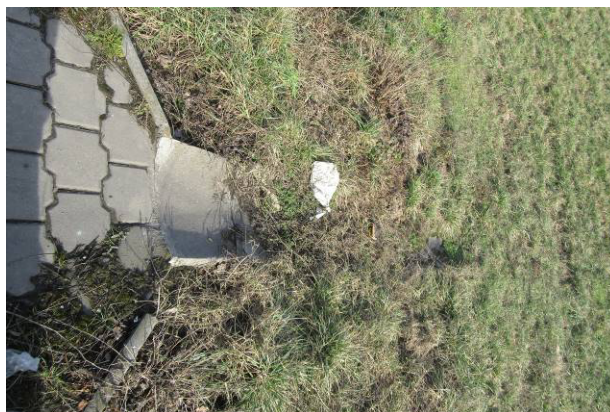
Pohled na omezeně funkční skluz u OP5
