Objednatel: KSUS Středočeského kraje	Obec: Čestlice	Kraj: Středočeský
Akce: III/00311, OPRAVA MOSTU EV.Č. 00311-1		Datum: 03/2021
Část: E-DOKLADOVÁ ČÁST		Stupeň: ZPD
Příloha: MIMOŘÁDNÁ MOSTNÍ PROHLÍDKA		Souprava: Č. přílohy
		E.2.2

MIMOŘÁDNÁ PROHLÍDKA

Objekt: Most ev.č. 00311-1 (Most v km 8.264 D1 (III/00311 Čestlice))

Datum provedení prohlídky: 19.2.2021

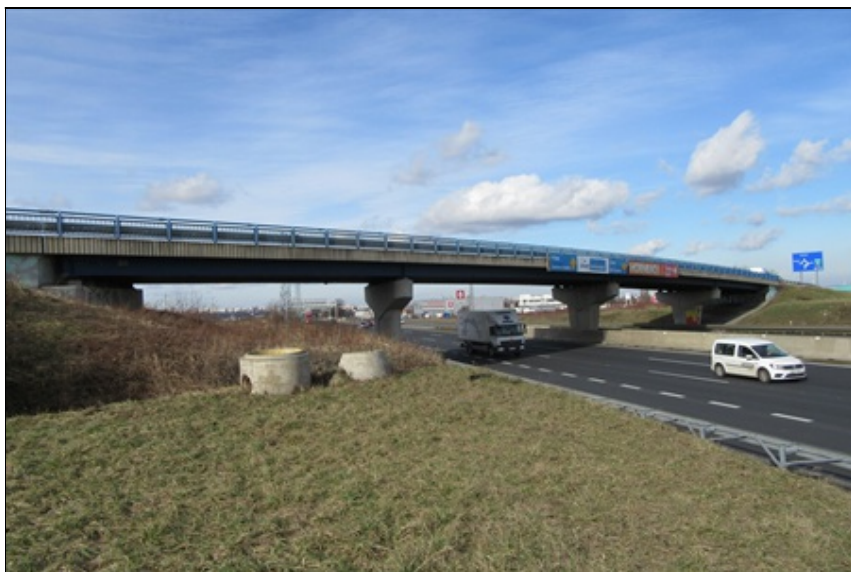
01 - Pohled na most ve směru na Prahu (Čestlice)

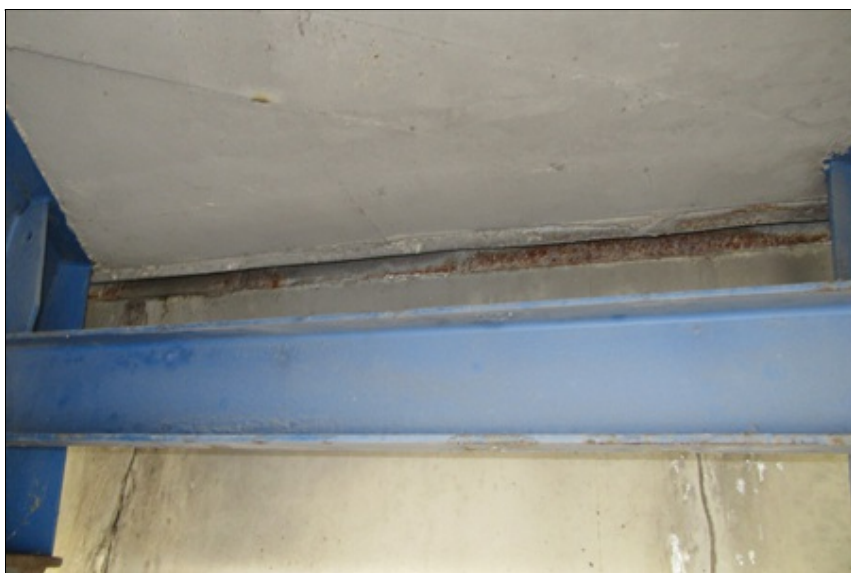
| [1.1] | 1.2 | Mostní podpěry a křídla | Výskyt svislých trhlin na površích závěrných zídek. Z části trhliny vyplněny sanačními hmotami. Výluhy pojiiva v oblasti osazeného MZ se známkami po lokálním průsaku vody a výskytu vlhkosti. Chybějící tvarovky odvodnění úložného prahu. |

02 - Pohled na trhliny v závěrné zídce opěry OP5

| [1] | 1.2 | Mostní podpěry a křídla | Provést sanaci povrchu opěr. |

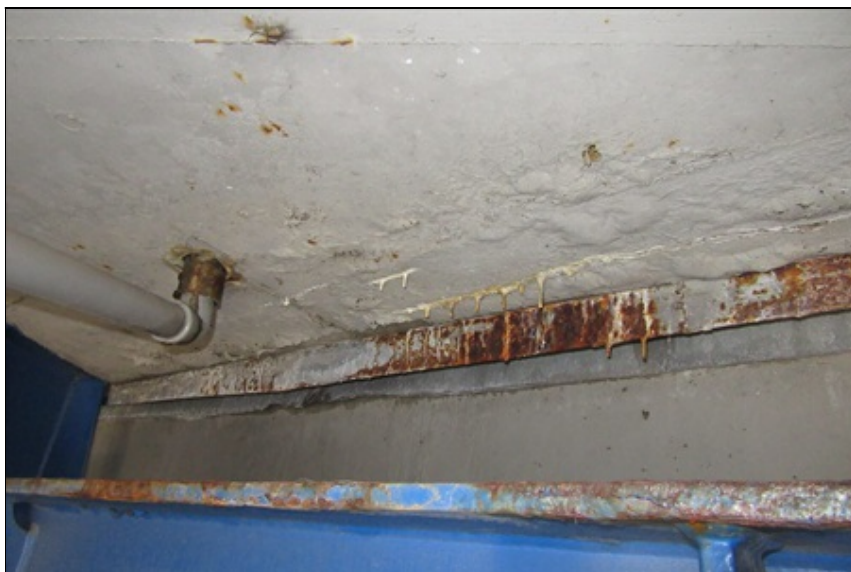
03 - Pohled na výluhy a krápníčky na desce mostovky na OP1

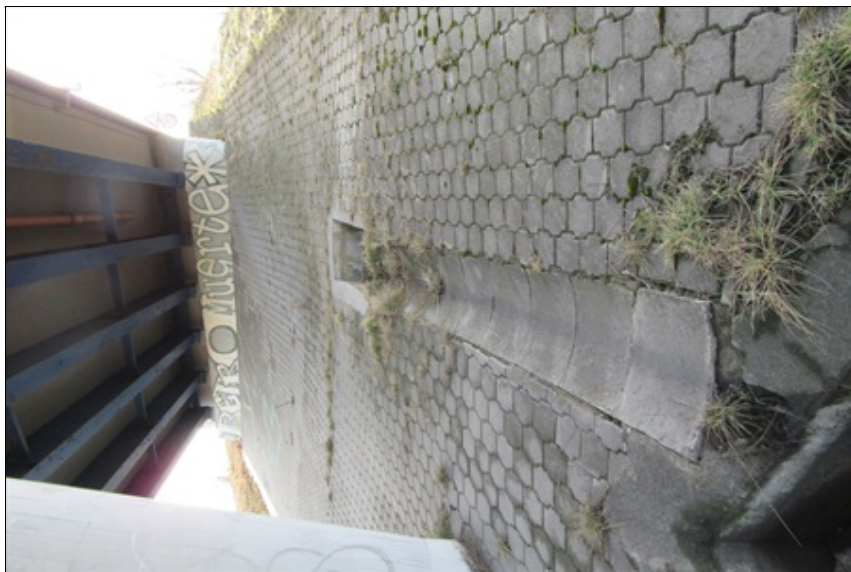
| [1.2] | 1.3.3 | Zpevnění svahu | Dlažba pod mostem je místy rozvolněná, místy prosedlá. Ve sparách mezi dlažbou výskyt uchycené vegetace. |

04 - Pohled na odláždění svahu u OP1, vegetace, prosednutí a zanesená vsakovací jímka a vývěřiště

[11]	1.3.3	Zpevnění svahu	Vyčistit odláždění, provést předláždění v místech rozvolněné nebo prosedlé dlažby.
[12]	3.3	Římsy, obrubníky, zálivky	Provést sanaci říms, přetěsnit spáry a obnovit ochranné nátěry říms.
[13]	3.6	Odvodnění mostu	Vyčistit a přetěsnit porušená těsnění a zálivky.
[14]	3.6	Odvodnění mostu	Vyčistit a obnovit funkci vsakovacích jímek, skluzů a vývaříšť.
[15]	4.1	Svodidla/zábradelní svodidla	Provést celkovou opravu PKO a výměnu spojovacího materiálu.
[16]	4.2	Zábradlí	provést celkovou opravu PKO a výměnu spojovacího materiálu.
[17]	4.3	Dopravní značení, označení mostu	Doplnit tabulku s evidenčním číslem mostu.
[18]	4.6	Území pod mostem a přístupové cesty	Vyčistit přístupová schodiště, odstranit náletové křoviny a zajistit přístup po schodištích.

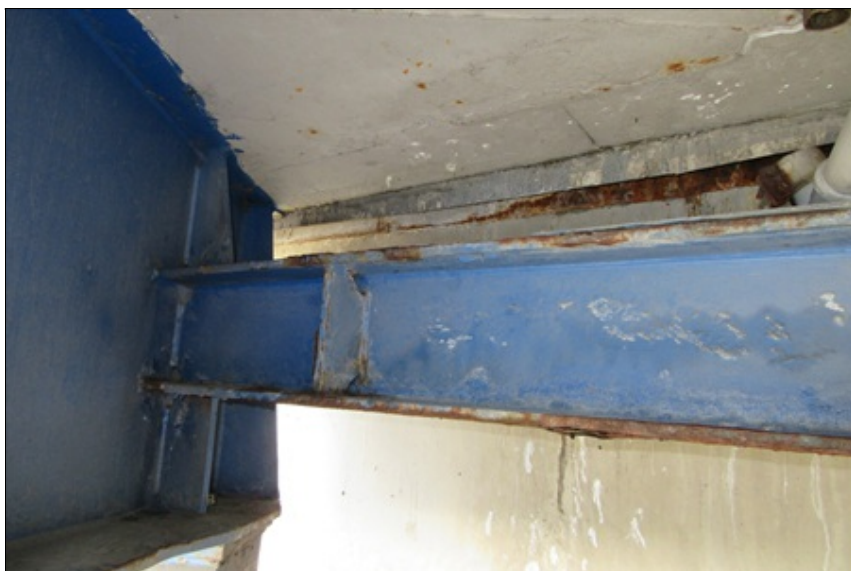
| [2.1] | 2.1 | Nosná konstrukce | <p>Porušená stávající PKO. Místy dochází k úplné ztrátě ochranné funkce PKO. Na konstrukci se vyskytují korozní produkty a místy již dochází ke korozním úbytkům základního materiálu. Narušeny zejména koncové příčnický, uložení na ložiska a spodní pásnice hlavních nosníků.</p> <p>V oblasti zakotvení MZ v chodníkové a římsové části jsou odštípnuté koncové části spřahující desky. Trhlinami prosakuje voda, tvoří se výluhy a krápníčky.</p> |

05 - Pohled na koncový příčník OP5, poruchy PKO, místy progresivní koroze základního materiálu

| [2] | 2.1 | Nosná konstrukce | Provést celkovou opravu PKO v oblastech koncových příčníků a přilehlých částí hlavních nosníků v okolí opěr. |

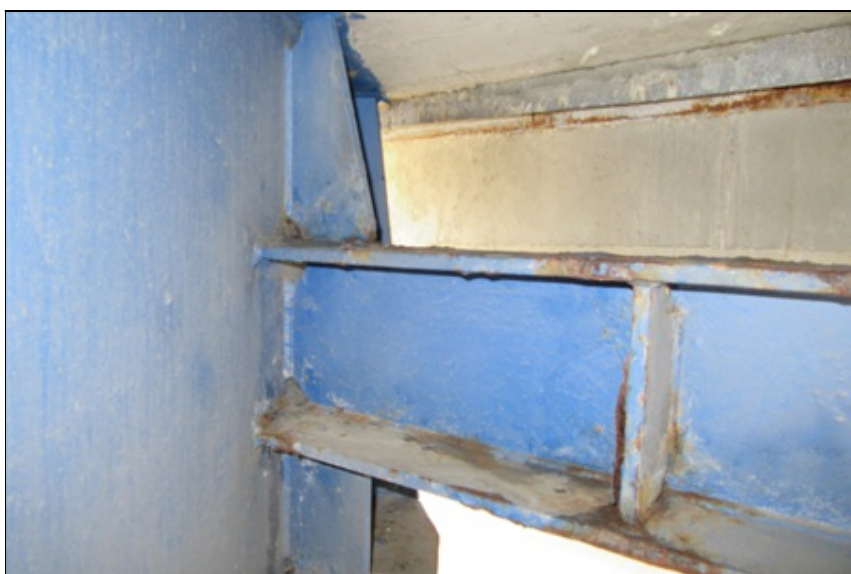
06 - Pohled na koncový příčník, nefunkční PKO, koroze

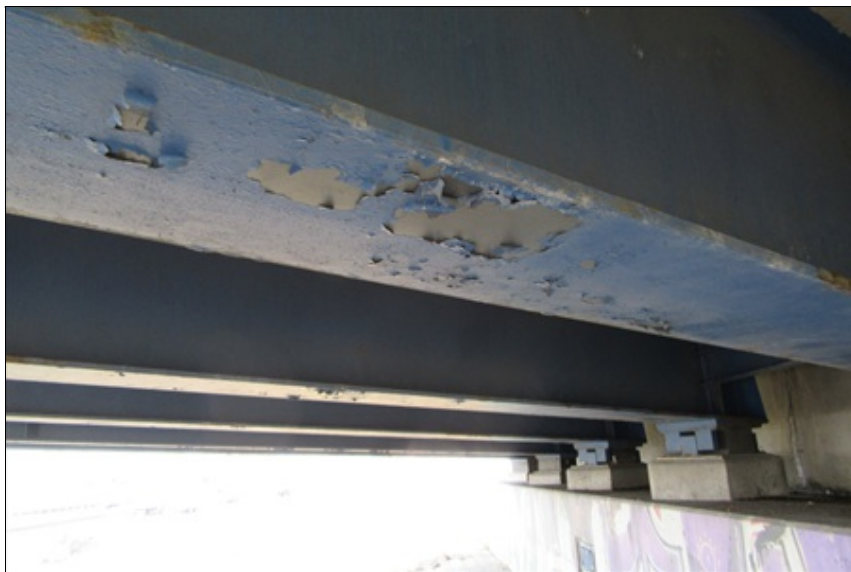
07 - Pohled na spodní pás hlavního nosníku, odlupující se vrstvy PKO, koroze

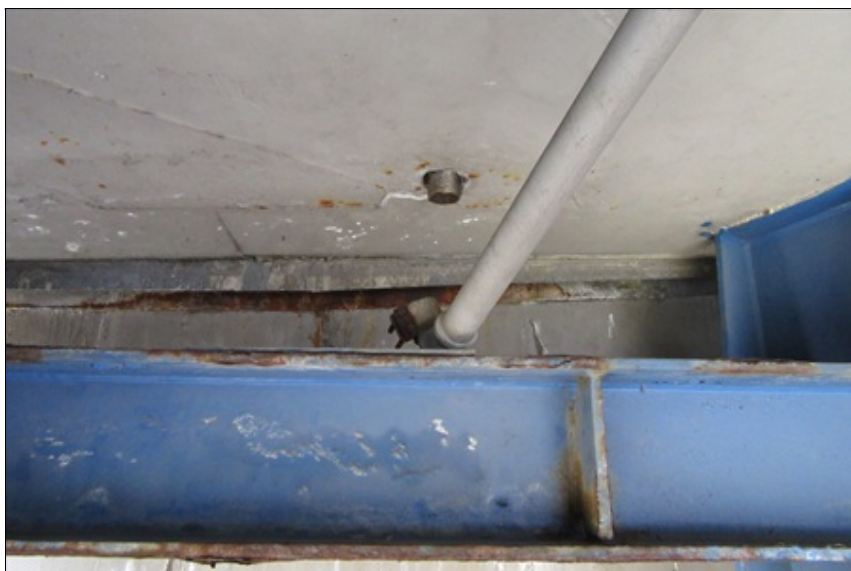
| [3.7] | 3.6 | Odvodnění mostu | Nefunkční vyvedení odvodňovacích trubiček v oblasti opěr, zejména u OP5. Zanesené odvodňovače nečistotami. |

08 - Pohled na koncový příčník a nefunkční vývod odvodňovací trubičky, porušená PKO, koroze základního materiálu

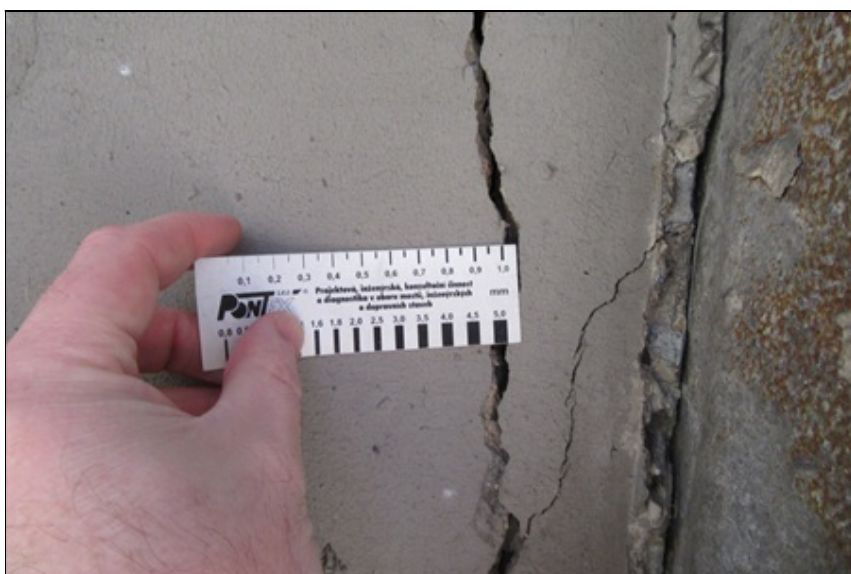
09 - Pohled na trhlinu ve spřahující desce v místě kotvení MZ na OP1

| [3] | 2.1 | Nosná konstrukce | Provést opravu kotvení MZ v chodníkové a římsové části. Zamezit protékání vody. |

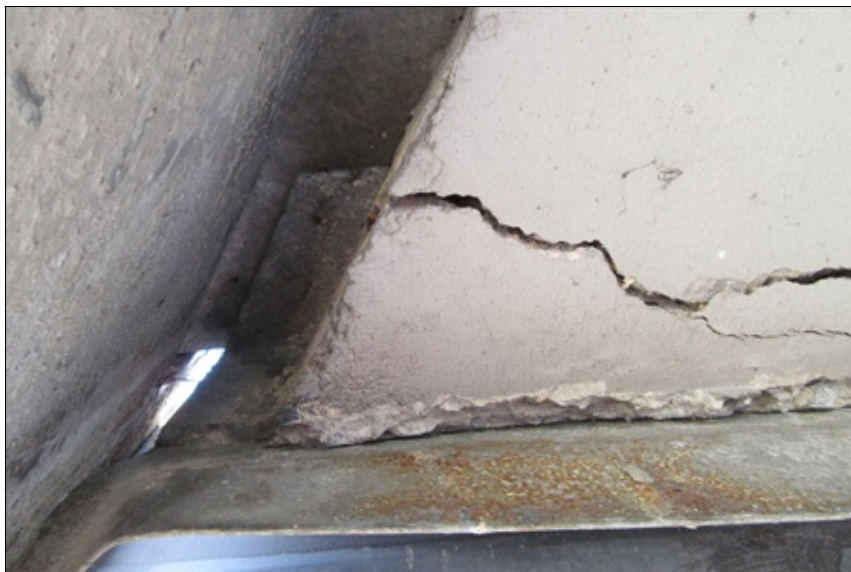
10 - Pohled na trhlinu ve spřahující desce v místě kotvení MZ na OP5

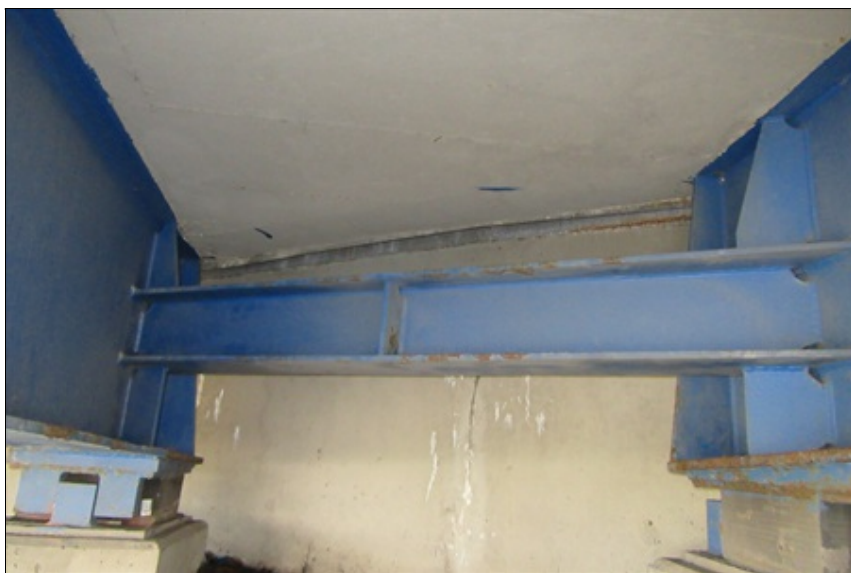
| [2.2] | 2.2 | Ložiska, klouby | Ocelové části ložisek korodují. Lokálně poškozená podlití ložisek. |

11 - Pohled na koncový příčník a ložiska na OP5, nefunkční PKO, koroze základního materiálu

| [4] | 2.2 | Ložiska, klouby | Provést opravu PKO ložisek. |

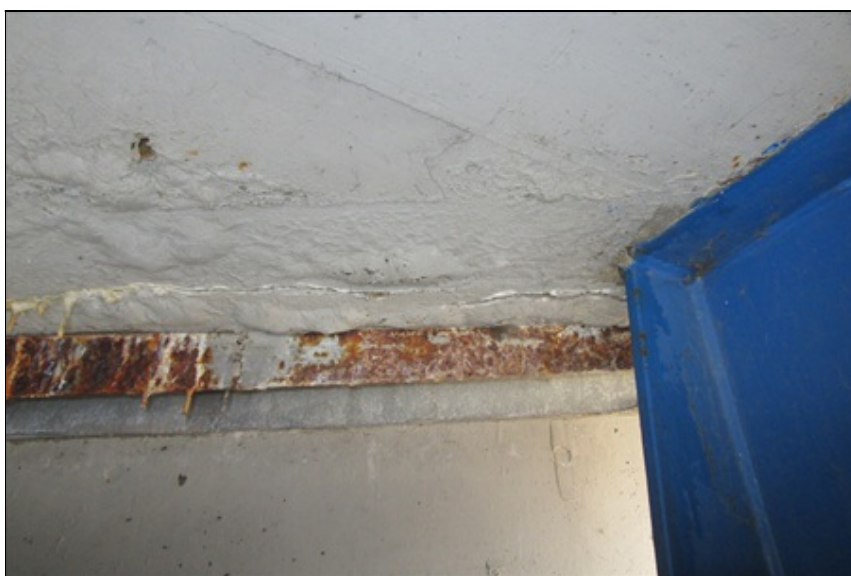
12 - Pohled na výluhy na spřahující desce na OP1

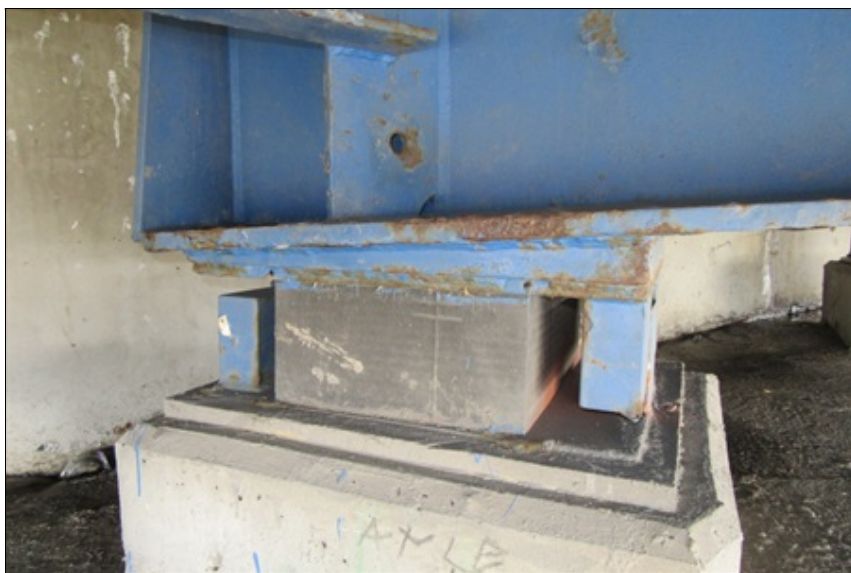
14 - Pohled na ložisko, nefunkční
PKO, koroze základního materiálu

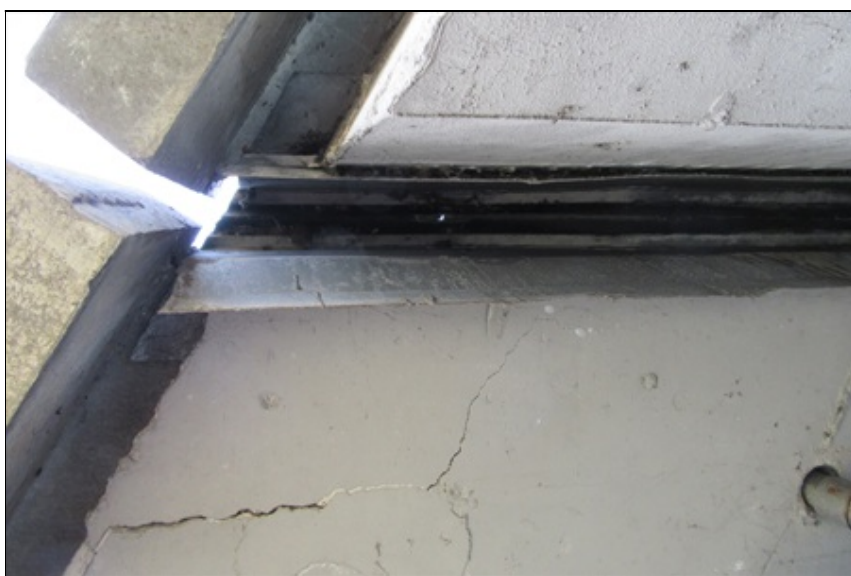
| [2.3] | 2.3 | Mostní závěry | Pod římsami dochází ve zvýšené míře k průsakům vody v okolí MZ. Těsnící gumy MZ jsou zaneseny nečistotami, místy s uchycenou vegetací. Na několika místech jsou patrná proražení těsnící gumy MZ. |

15 - Pohled na MZ na OP5, trhliny v
desce a proražená těsnící guma MZ

[5]	2.3	Mostní závěry	Vyčistit MZ a provést výměnu těsnících gum.
[6]	3.1	Vozovka	Provést výměnu obrusné vrstvy na mostě a opravit vozovku na předpolích.
[7]	3.2	Chodníky	Provést opravu říms v oblasti MZ, obnovit přímopochozí izolaci a provést předláždění a opravu propadlé navazující dlažby.
[8]	3.5	Izolační systém mostovky	V rámci opravy kotvení spřahující desky k MZ zajistit celistvost stávající izolace.
[9]	3.6	Odvodnění mostu	vyčistit a obnovit funkci skluzů na předpolích.
[10]	3.6	Odvodnění mostu	Vyčistit odvodňovače a doplnit chybějící části odvodňovacích trubiček.

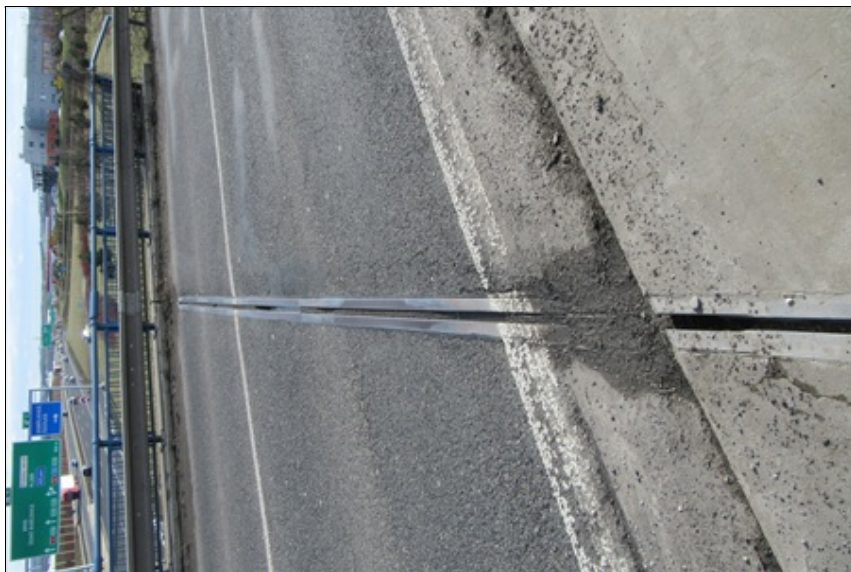
16 Pohled na MZ na OP1, nečistoty, trhliny ve vozovce

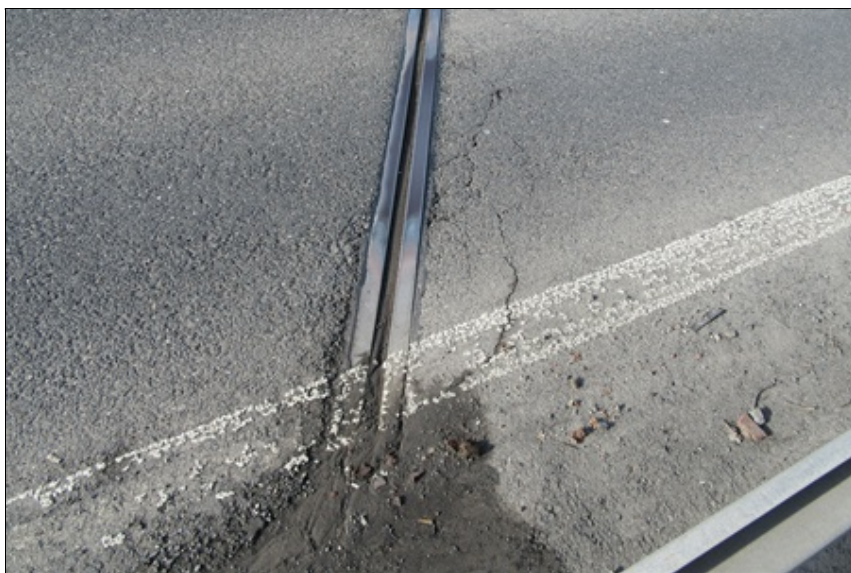
| [3.1] | 3.1 | Vozovka | Degradovaná obrušná vrstva. Na vozovce se vyskytuje velké množství trhlin. V okolí MZ jsou výtluky. V předpolích mostu sednutí vozovky, výskyt trhlin. |

17 - Pohled na MZ u OP5, trhliny ve vozovce, výtluky, nečistoty

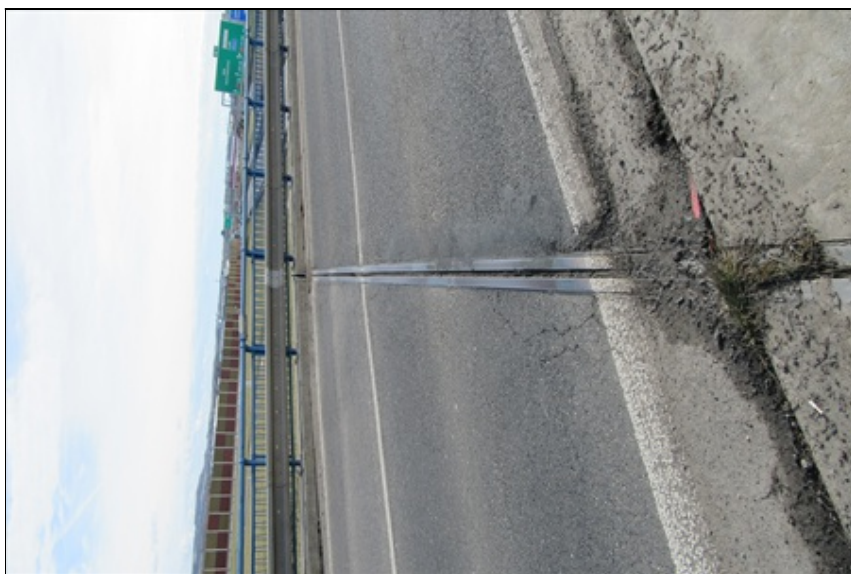
18 - Pohled na MZ, trhliny, výtluky, nečistoty

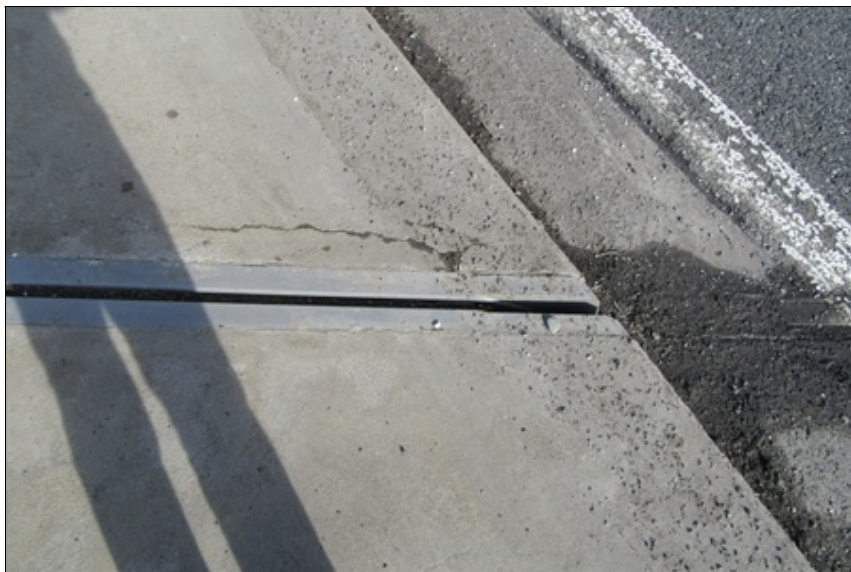
19 - Pohled na trhliny v chodníkové
římse u MZ na OP1

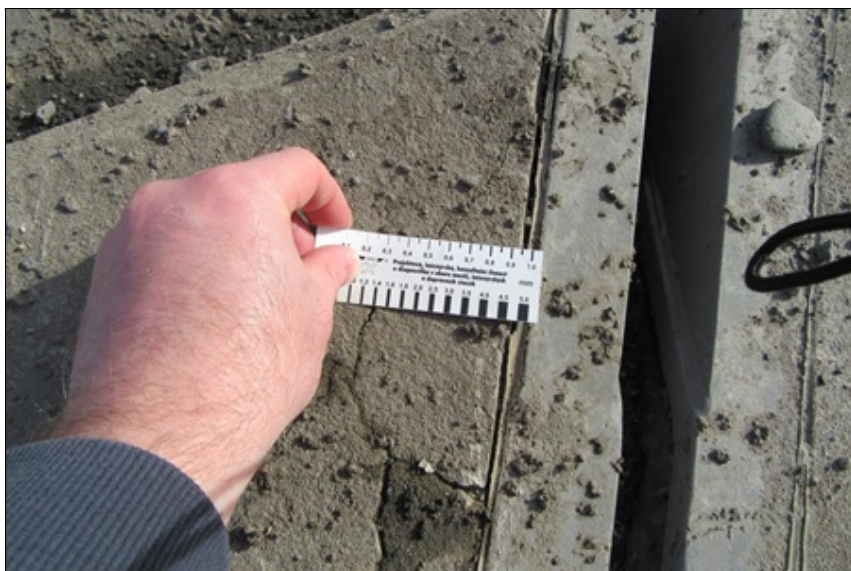
| [3.3] | 3.3 | Římsy, obrubníky, zálivky | Nefunkční ochranné nátěry na obrubě římsy. Porušená těsnění, trhliny na površích říms. |

20 - Pohled na trhliny v chodníkové
římse a mezeru s porušeným těsněním
na styku MZ a beton římse

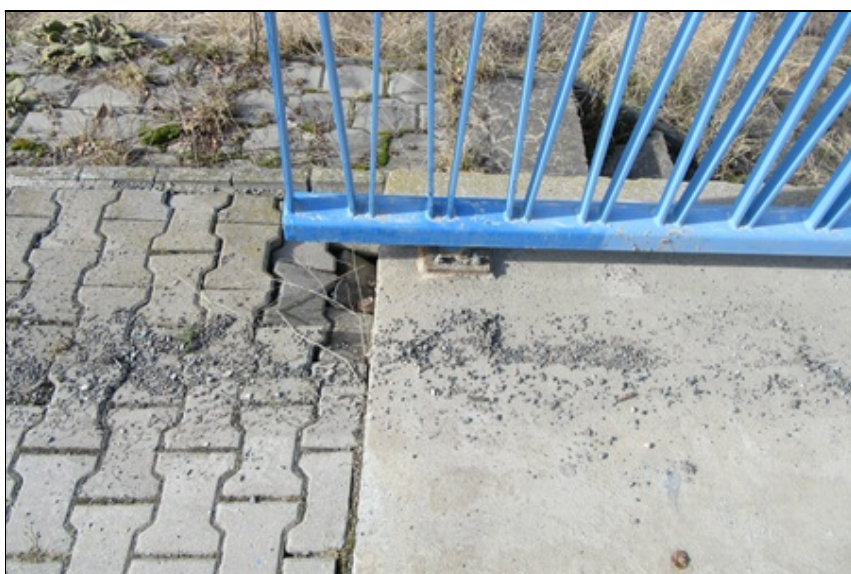
| [3.2] | 3.2 | Chodníky | V oblasti MZ u OP1 výskyt trhlin v blízkosti chodníkové lamely. Na předpolích mostu propadlé navazující dlažby chodníků. Na povrchu chodníku porušená pochozí izolace, nefunkční protiskluzový povrch. |

21 - Pohled na propadlou navazující
dlažbu na konci křídla u OP1

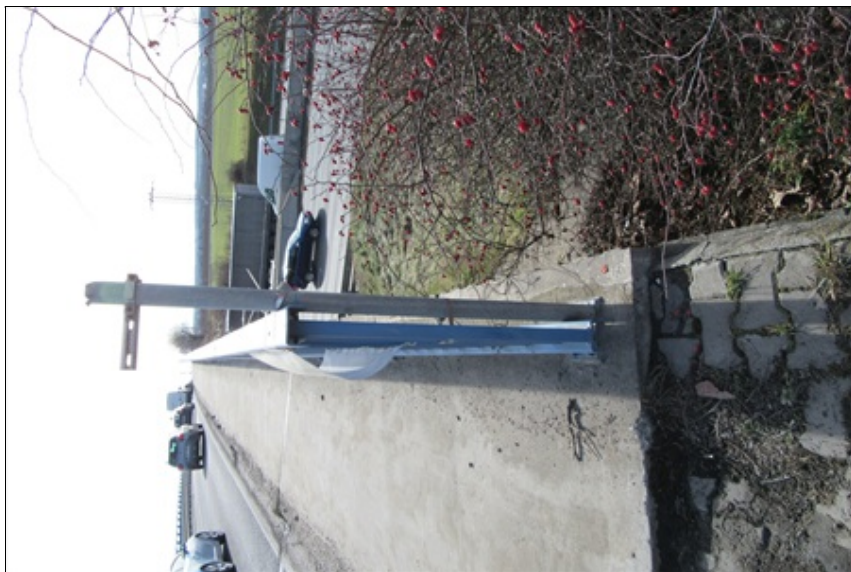
| [4.3] | 4.3 | Dopravní značení, označení mostu | U opěry OP5 chybí tabulka s evidenčním číslem mostu. |

22 - Pohled na propadlou dlažbu na konci křídla u OP5, chybějící značka s evidenčním číslem mostu

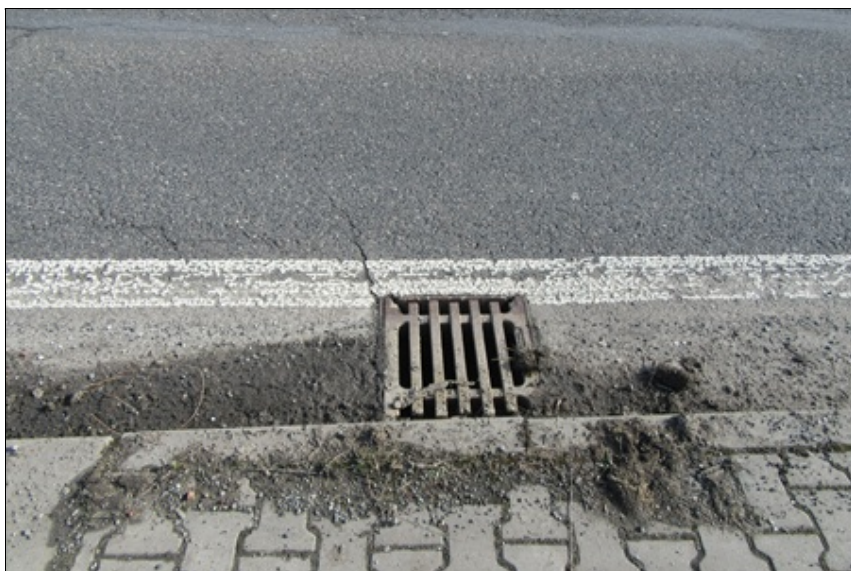
23 - Pohled na kanál v předpolí mostu, trhliny ve vozovce

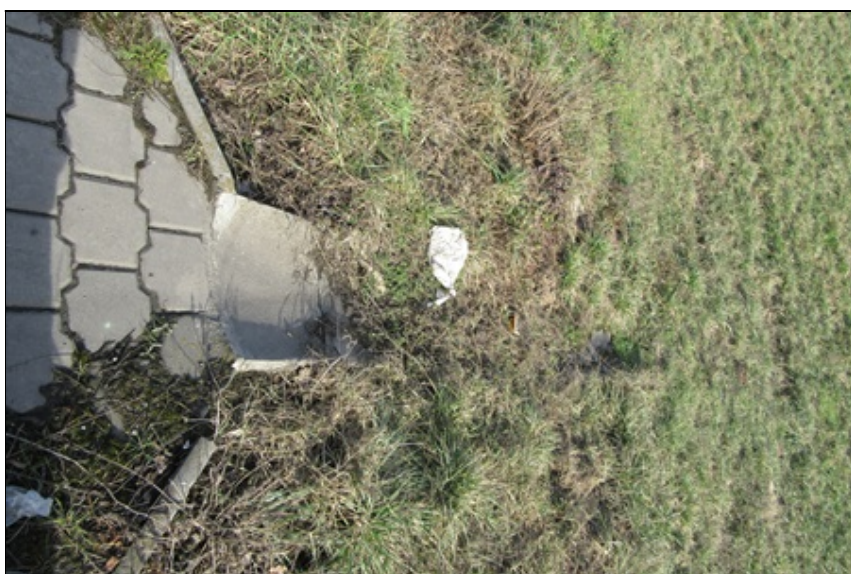
| [3.6] | 3.6 | Odvodnění mostu | Nefunkční skluzy na předpolích mostů. Zaneseny nečistotami, vegetací.

24 - Pohled na nefunkční zanesený skluz u OP1

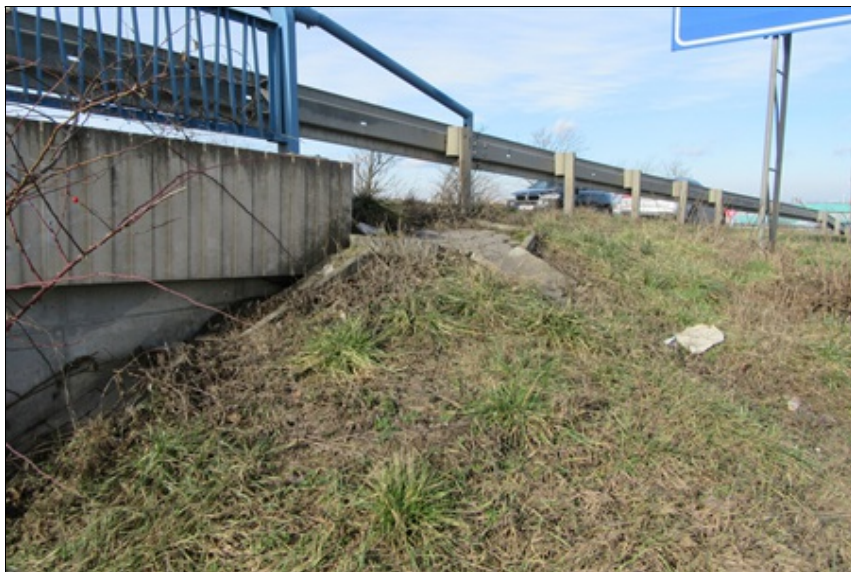
25 - Pohled na nefunkční zanesený skluz u OP5

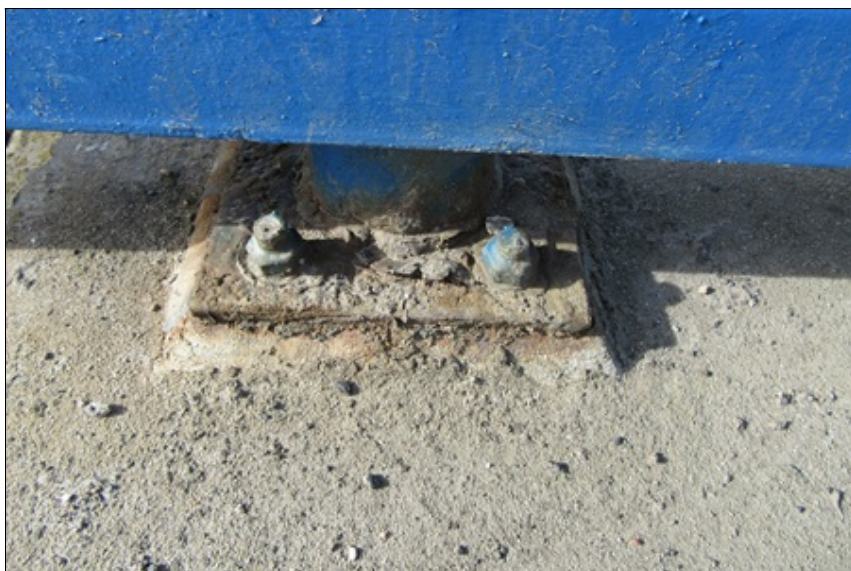
| [4.2] | 4.2 | Zábradlí | Lokálně porušení PKO zábradlí. Korodující spojovací materiál a kotvení. |

26 - Pohled na zkorodovanou patní desku sloupku zábradlí

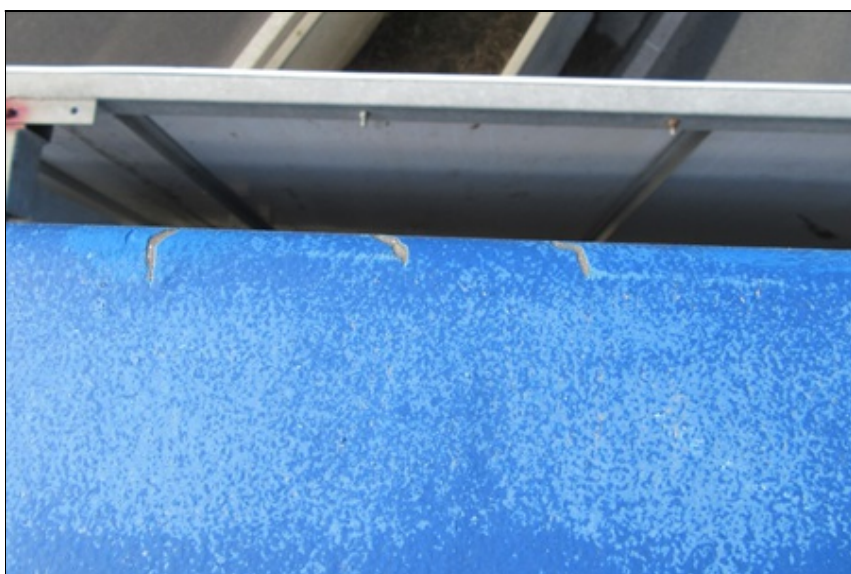
27 - Pohled na porušené PKO na madle zábradlí

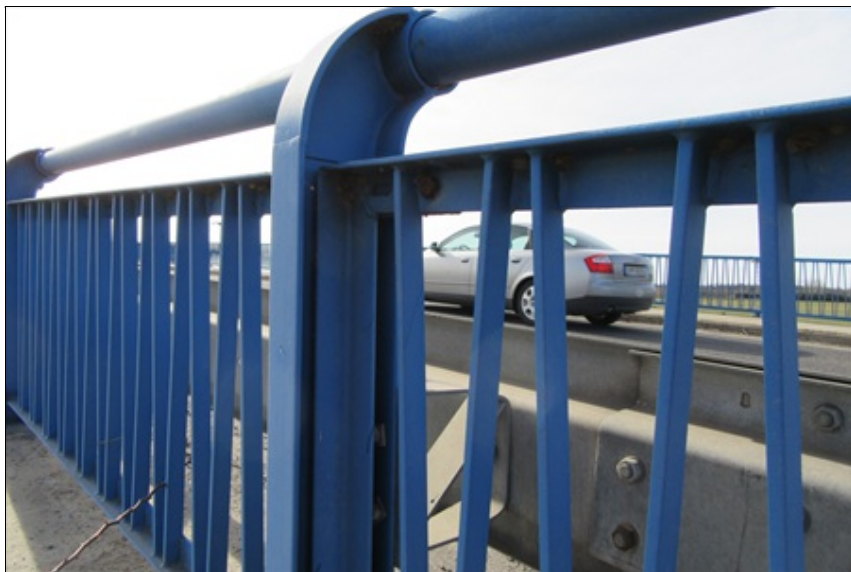
| [4.1] | 4.1 | Svodidla/zábradelní svodidla | Lokálně porušená PKO svodidel. Korodující spojovací materiál, kotvení. Místy poškozené podlití sloupků. |

28 - Pohled na zkorodovaný spojovací materiál na svodidle

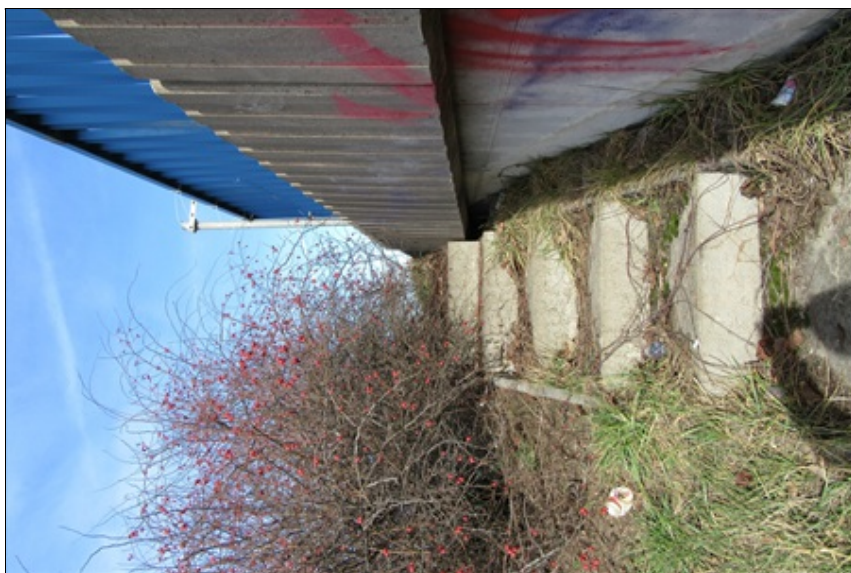
| [4.4] | 4.6 | Území pod mostem a přístupové cesty | Služební schodiště jsou zanesena nečistotami s uchycenou vegetací. Na opěře OP5 znemožněn přístup na schodiště přerostlým šípovým keřem. |

29 - Pohled na revizní schodiště, nečistoty, vegetace, zarostlý přístup
