Skladba konstrukce zemního tělesa

III/0064 Hostivice – ul. Litovická

PROTOKOL TLOUŠTKY JÁDROVÝCH VÝVRTŮ

Název akce: Silnice III/0064 - Hostivice, ul. Litovická

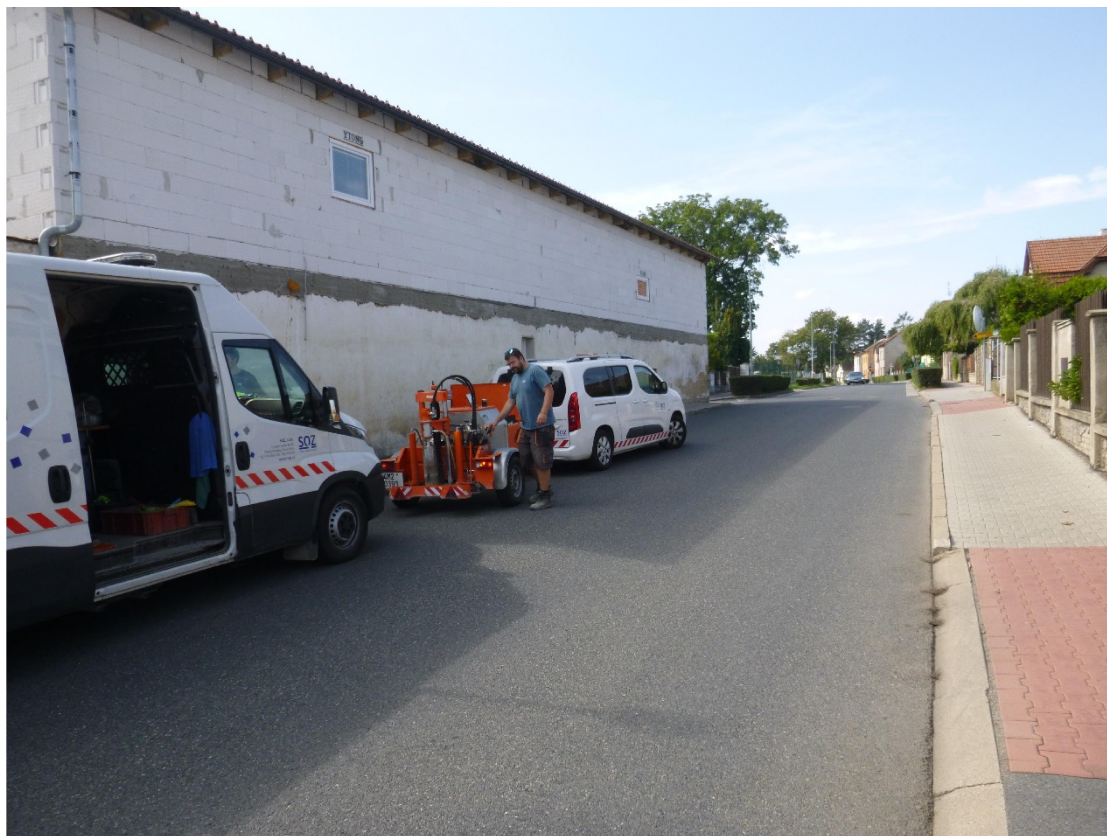
Obr. 1 Místo vrtu hloubené sondy HS1

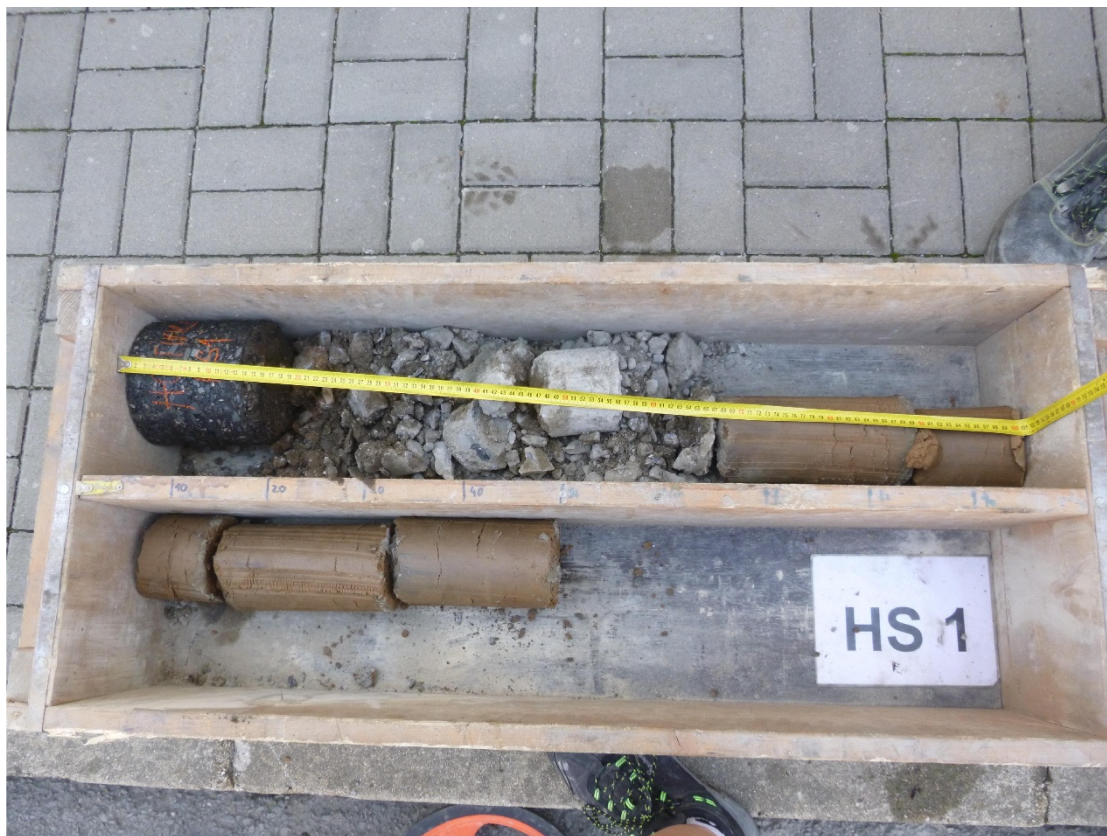
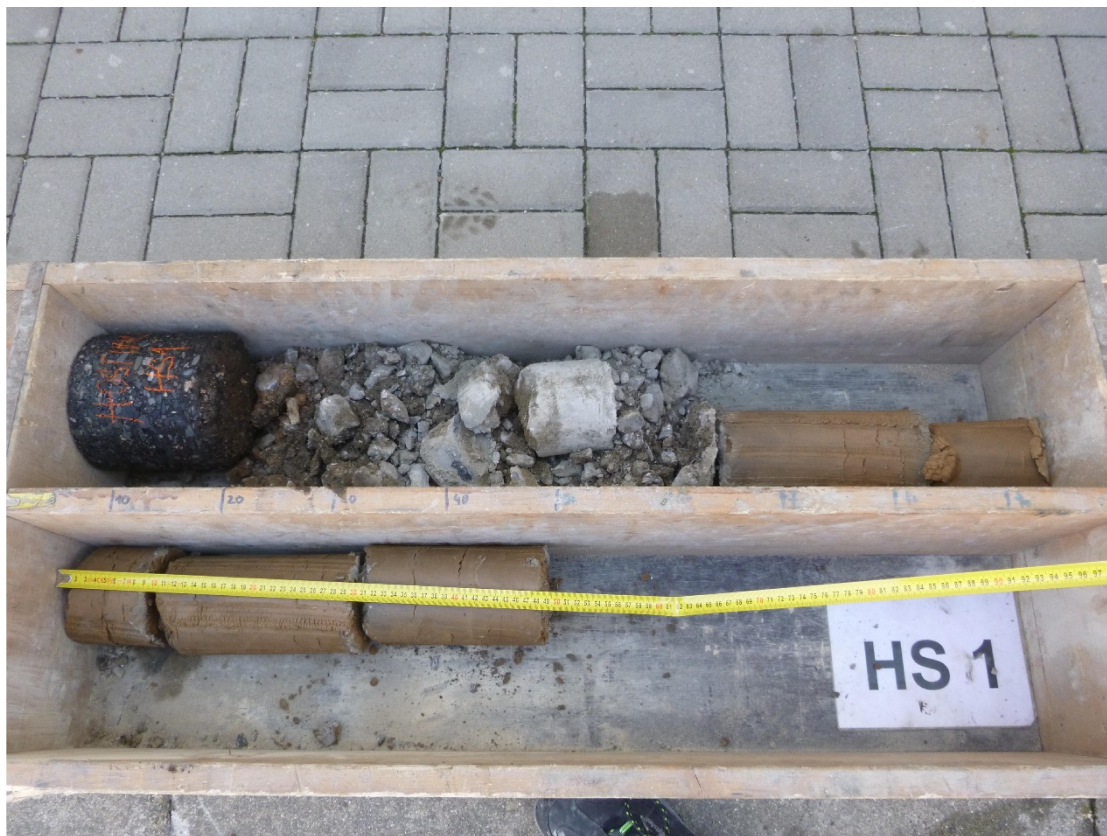
Obr. 2 Vzorkovnice hloubené sondy HS1

Obr. 3 Vzorkovnice hloubené sondy HS1

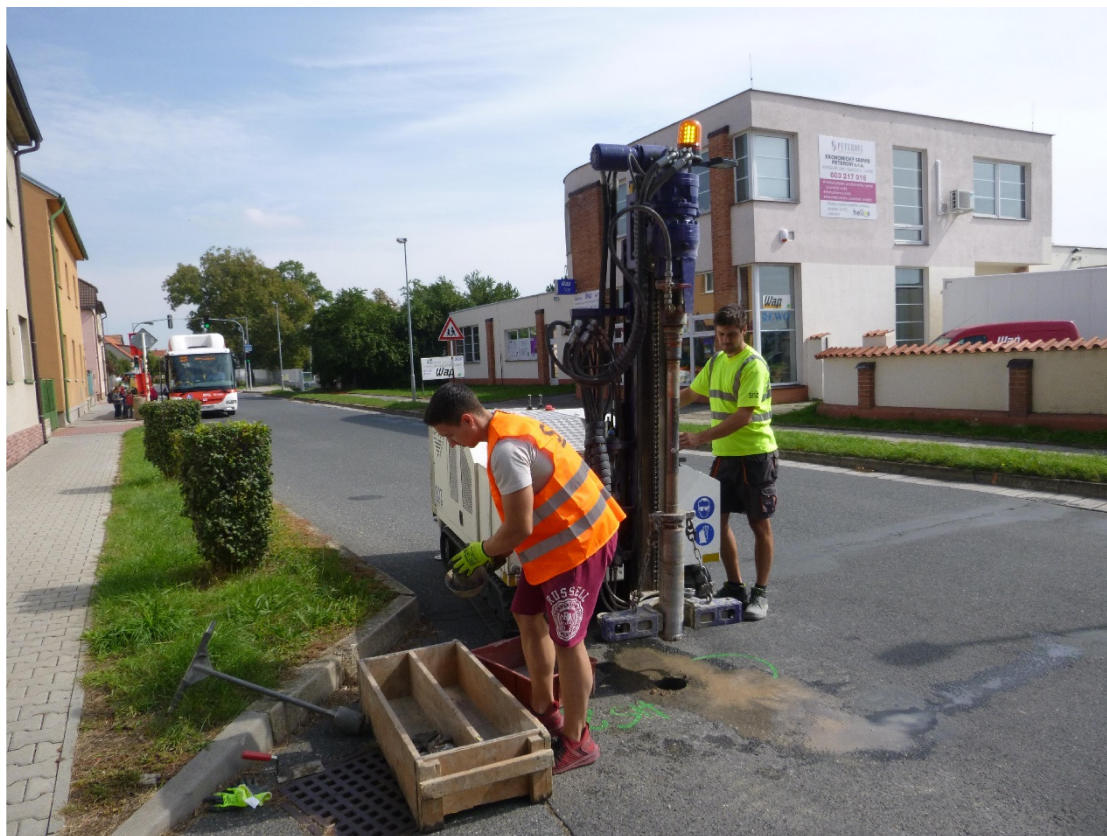
Obr. 4 Místo vrtu hloubené sondy HS2

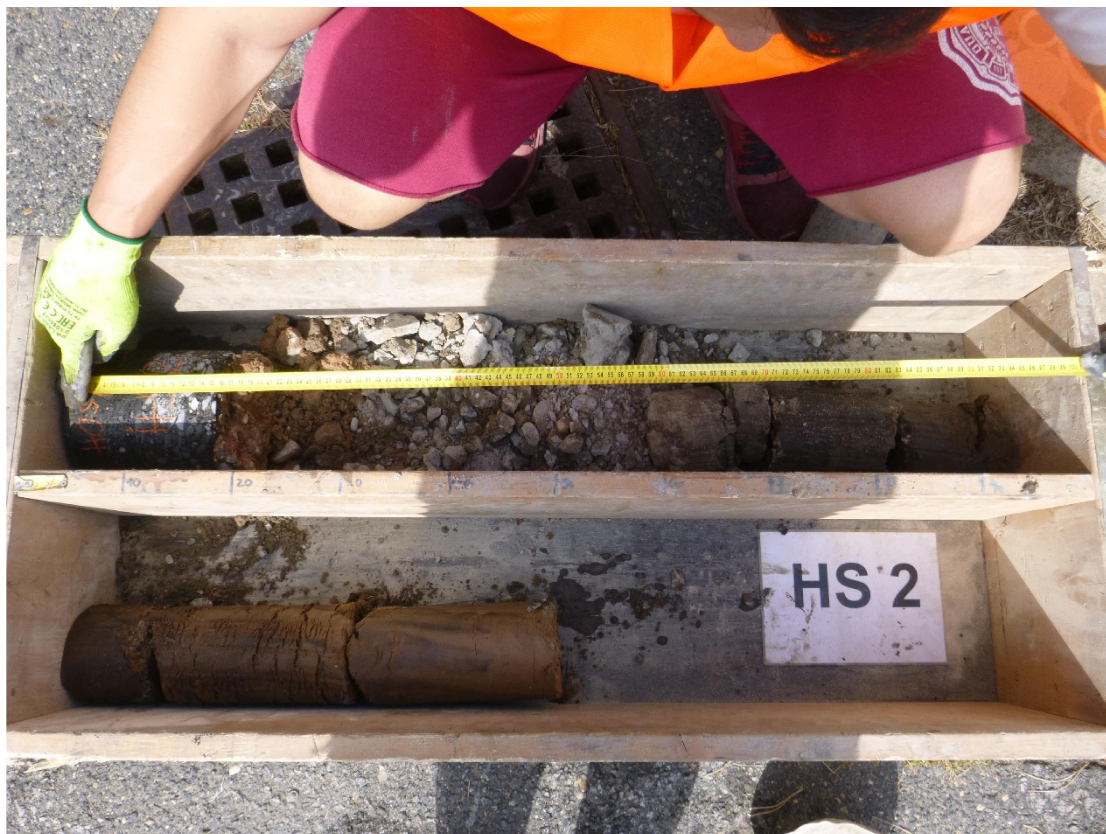
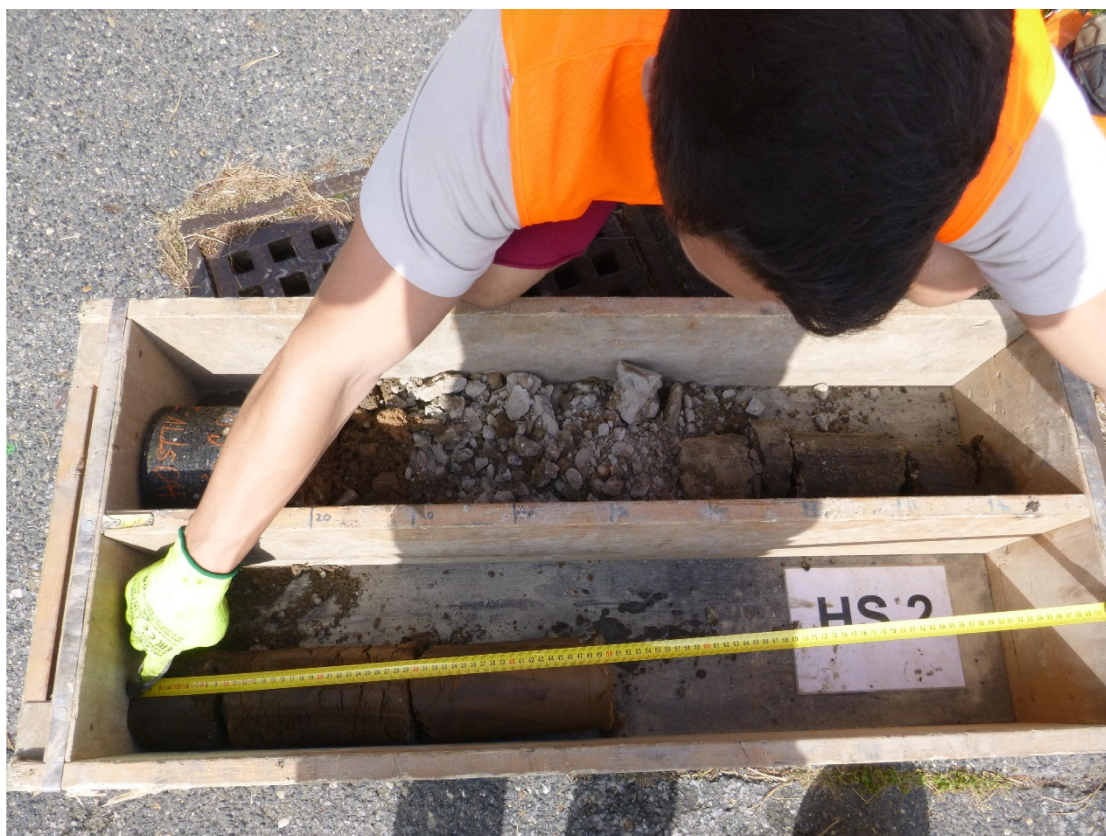
Obr. 5 Vzorkovnice hloubené sondy HS2

Obr. 6 Vzorkovnice hloubené sondy HS2

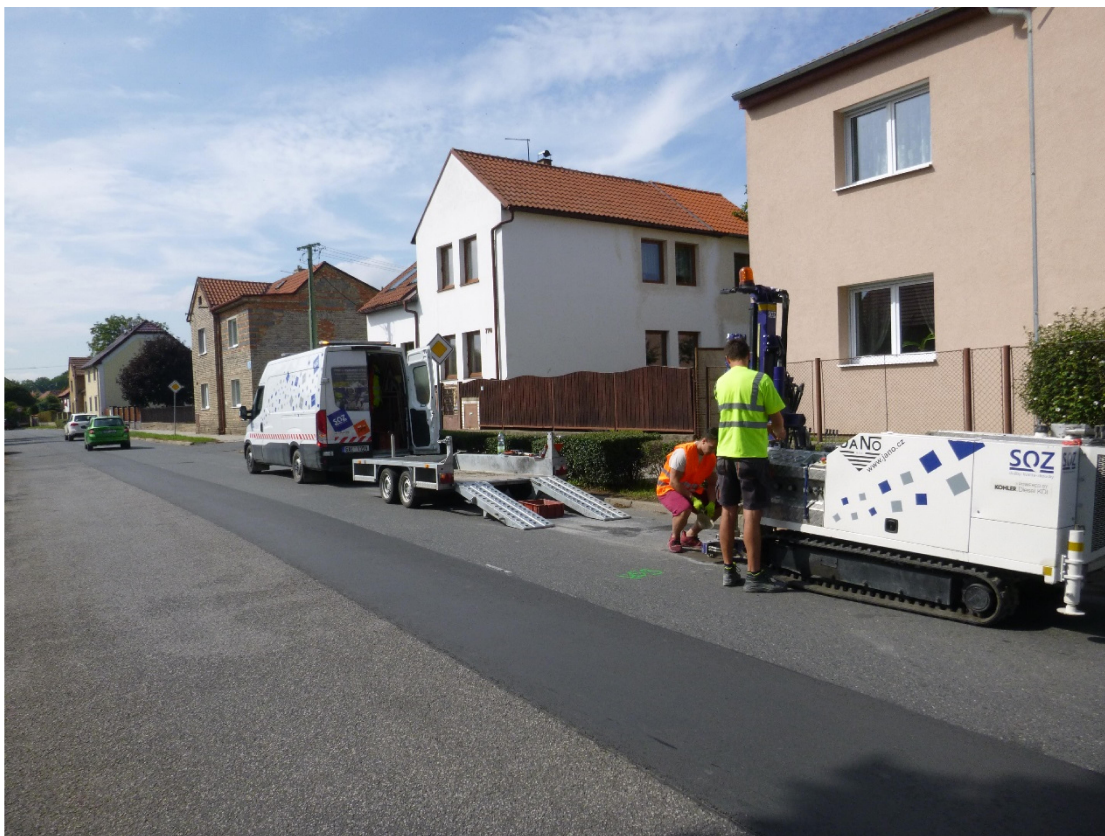
Obr. 7 Místo vrtu hloubené sondy HS3

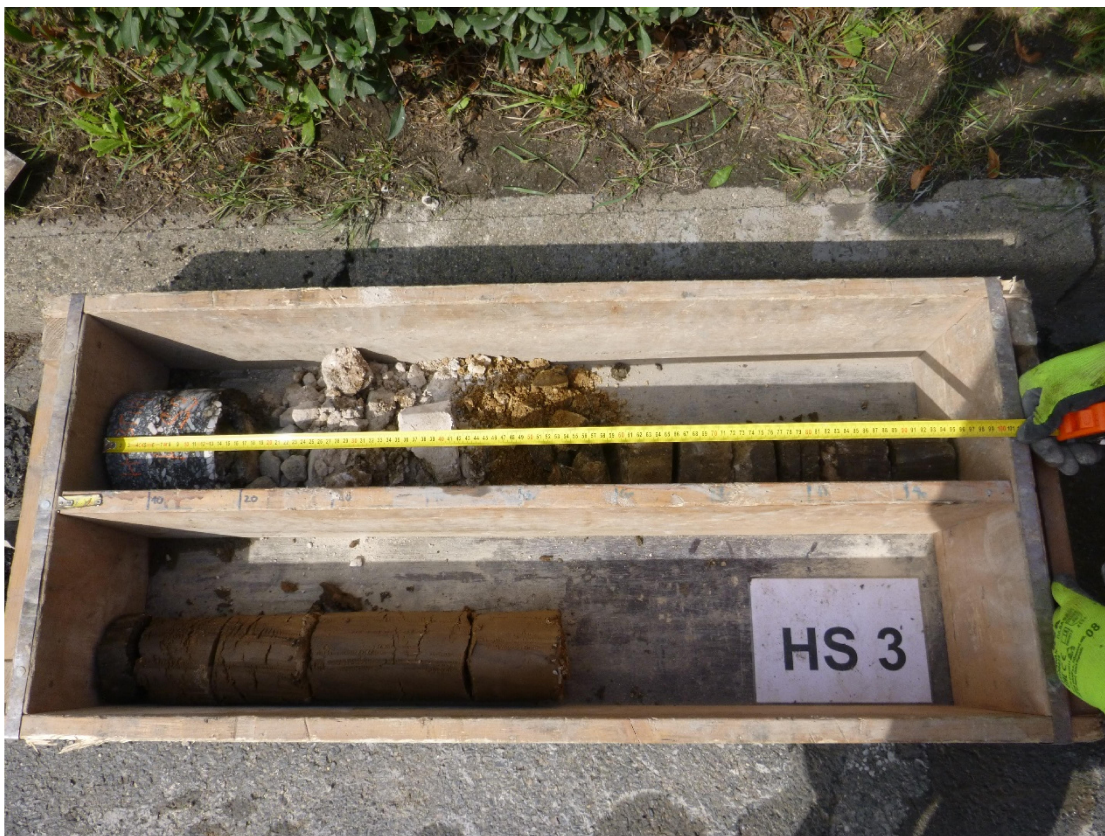
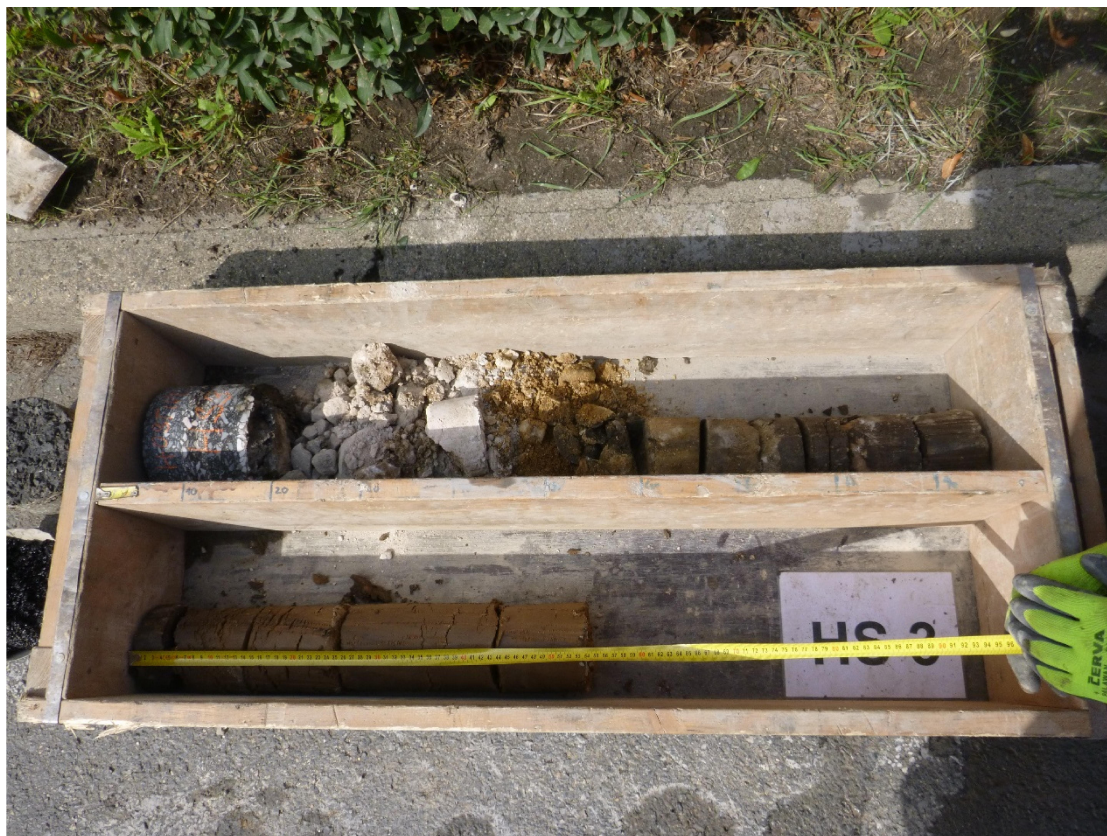
Obr. 8 Vzorkovnice hloubené sondy HS3

Obr. 9 Vzorkovnice hloubené sondy HS3

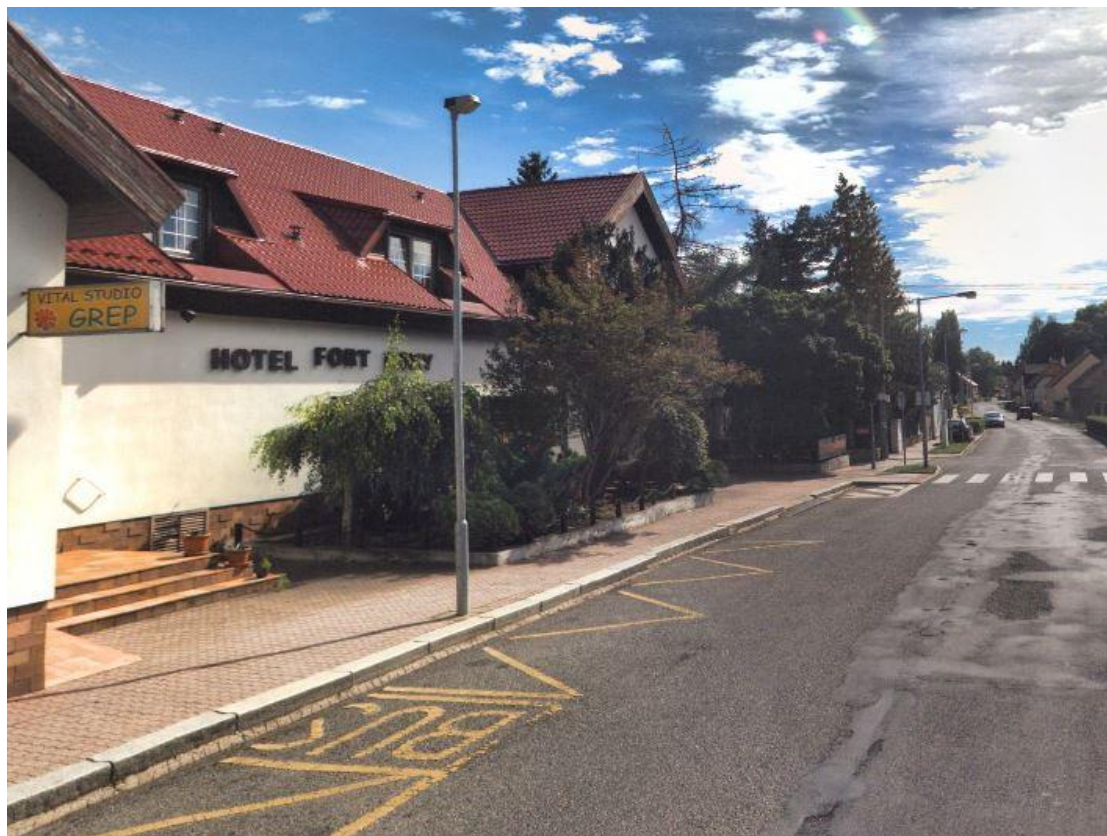
Obr. 10 Místo vrtu hloubené sondy HS4

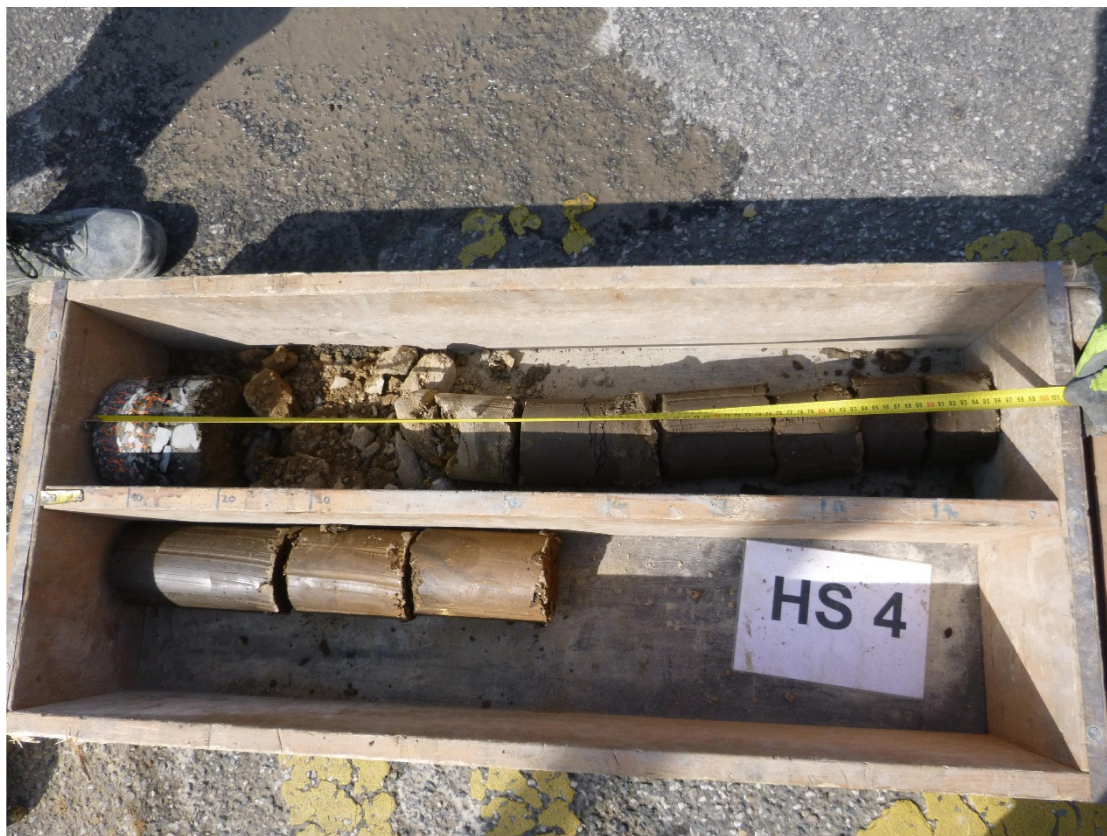
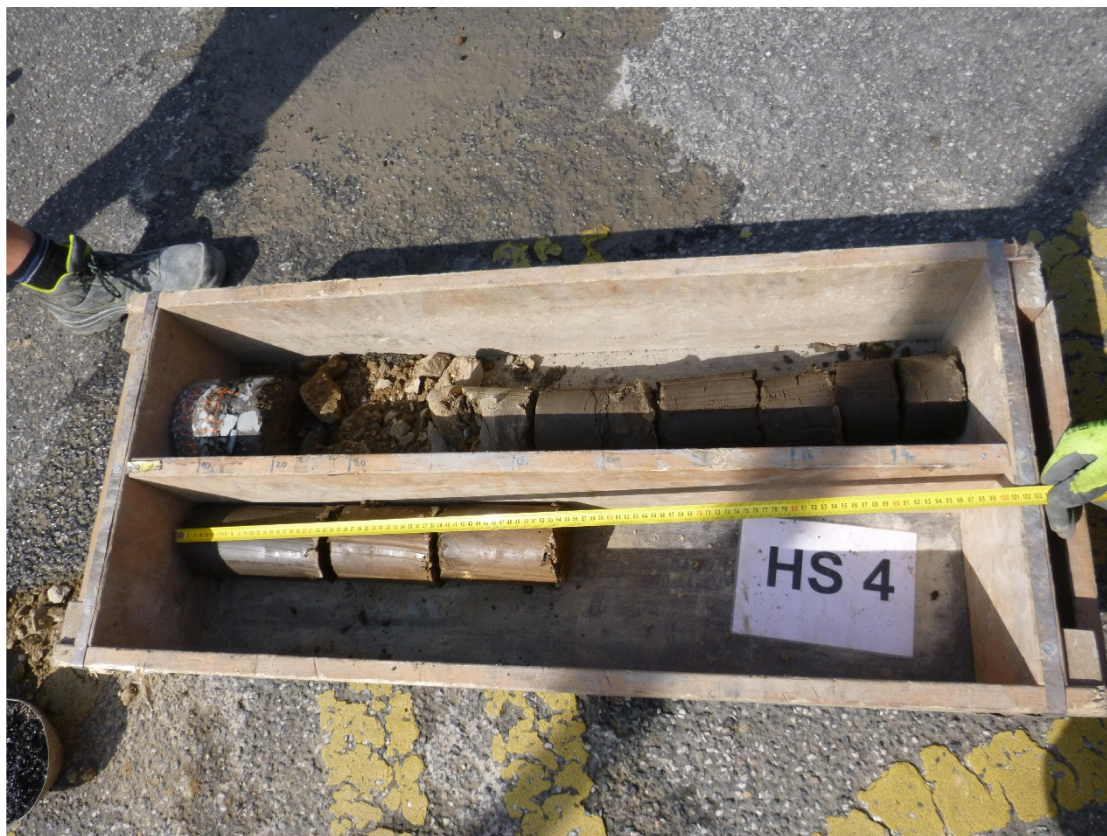
Obr. 11 Vzorkovnice hloubené sondy HS4

Obr. 12 Vzorkovnice hloubené sondy HS4

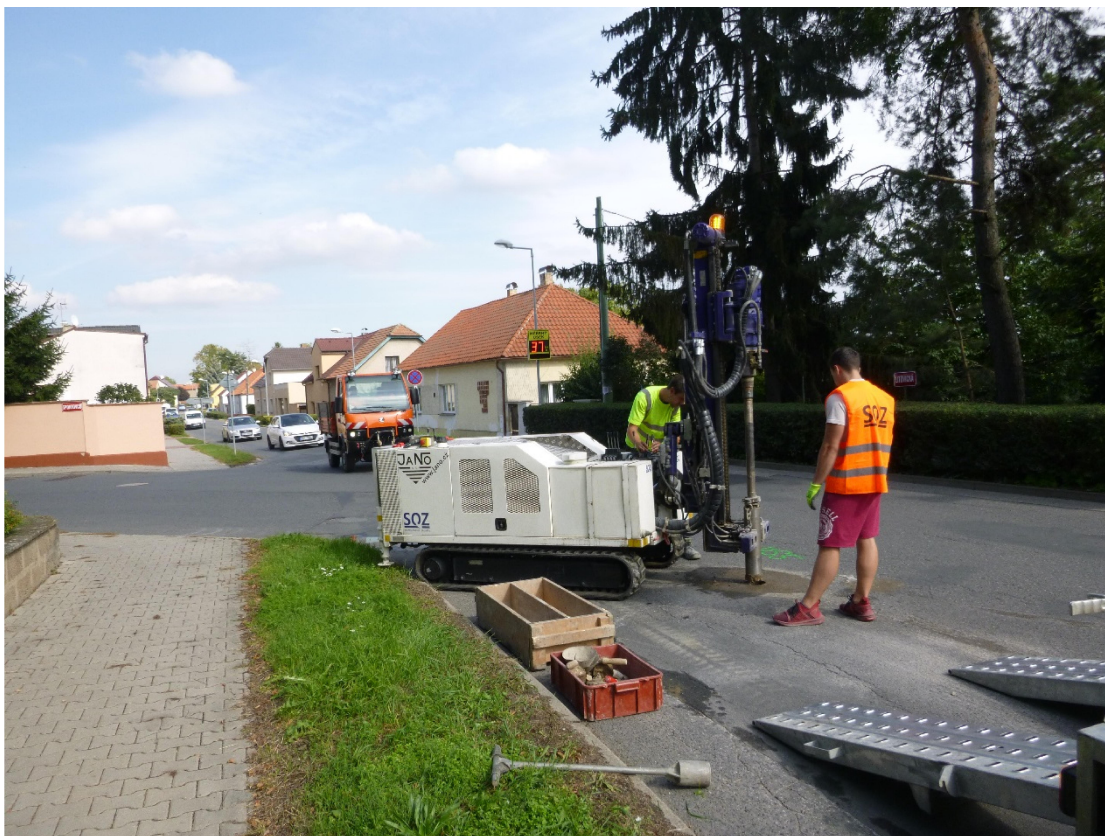
Obr. 13 Místo vrtu hloubené sondy HS5

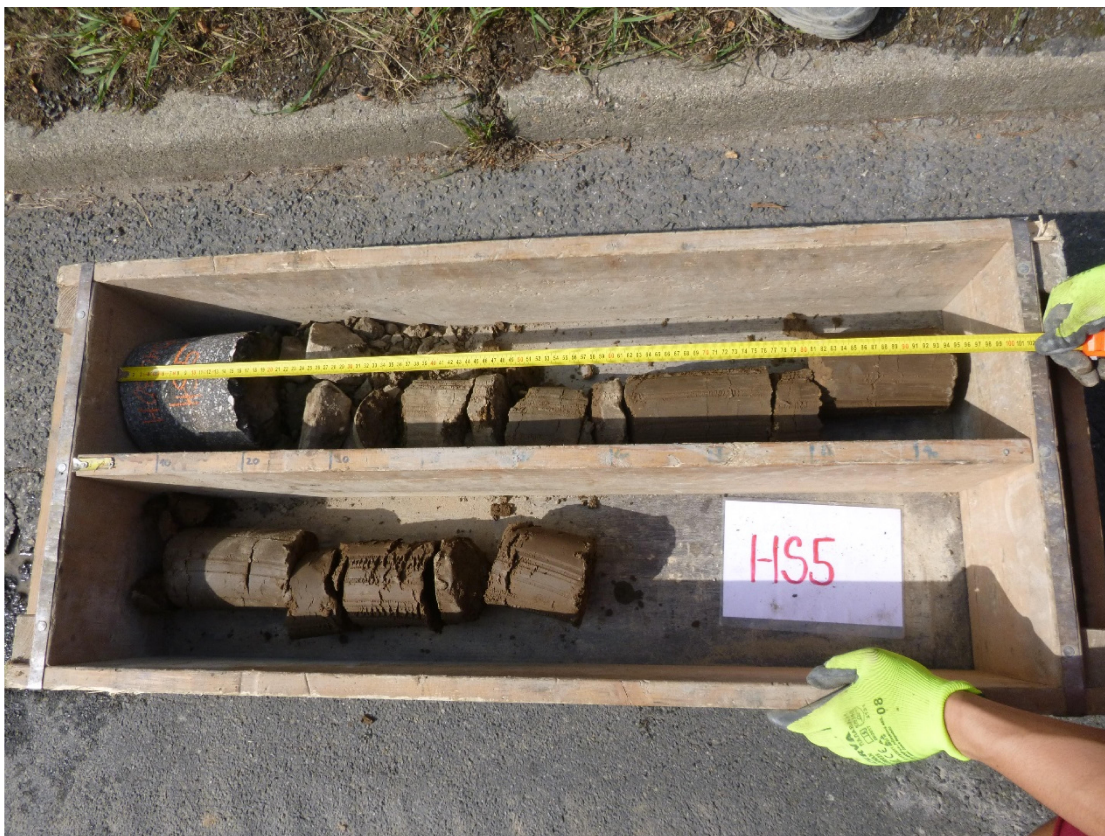
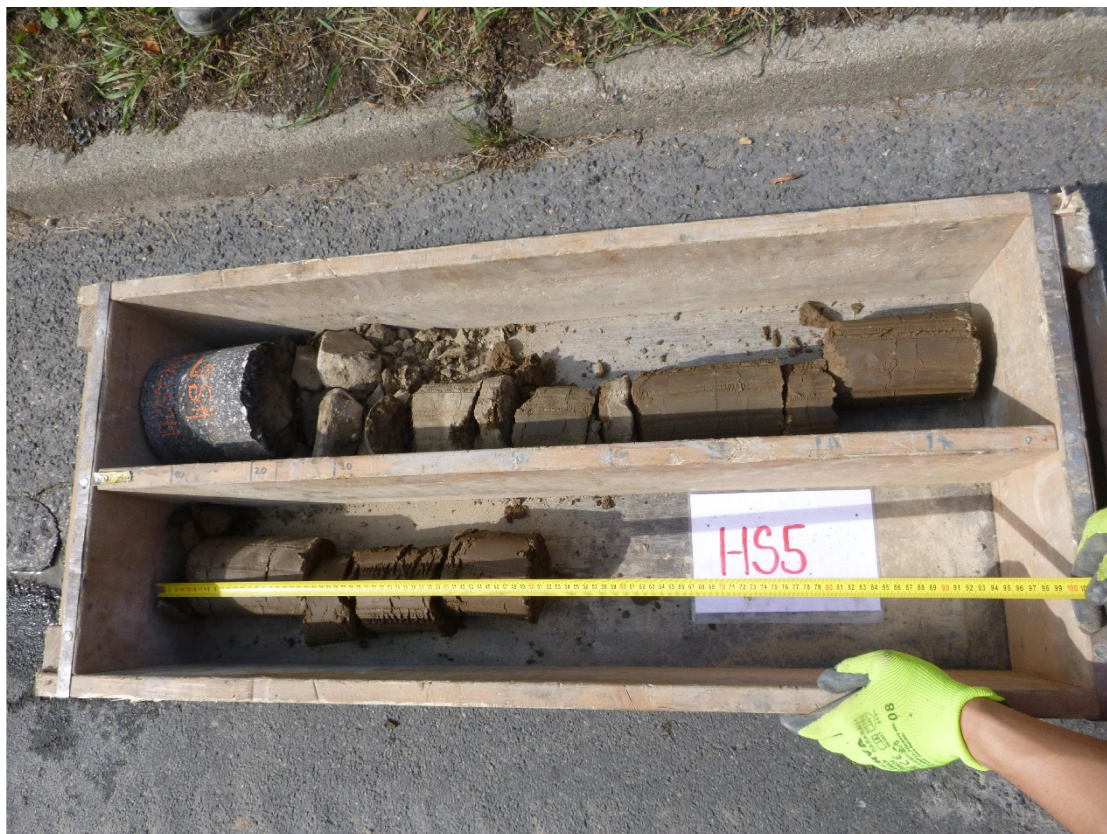
Obr. 14 Vzorkovnice hloubené sondy HS5

Obr. 15 Vzorkovnice hloubené sondy HS5

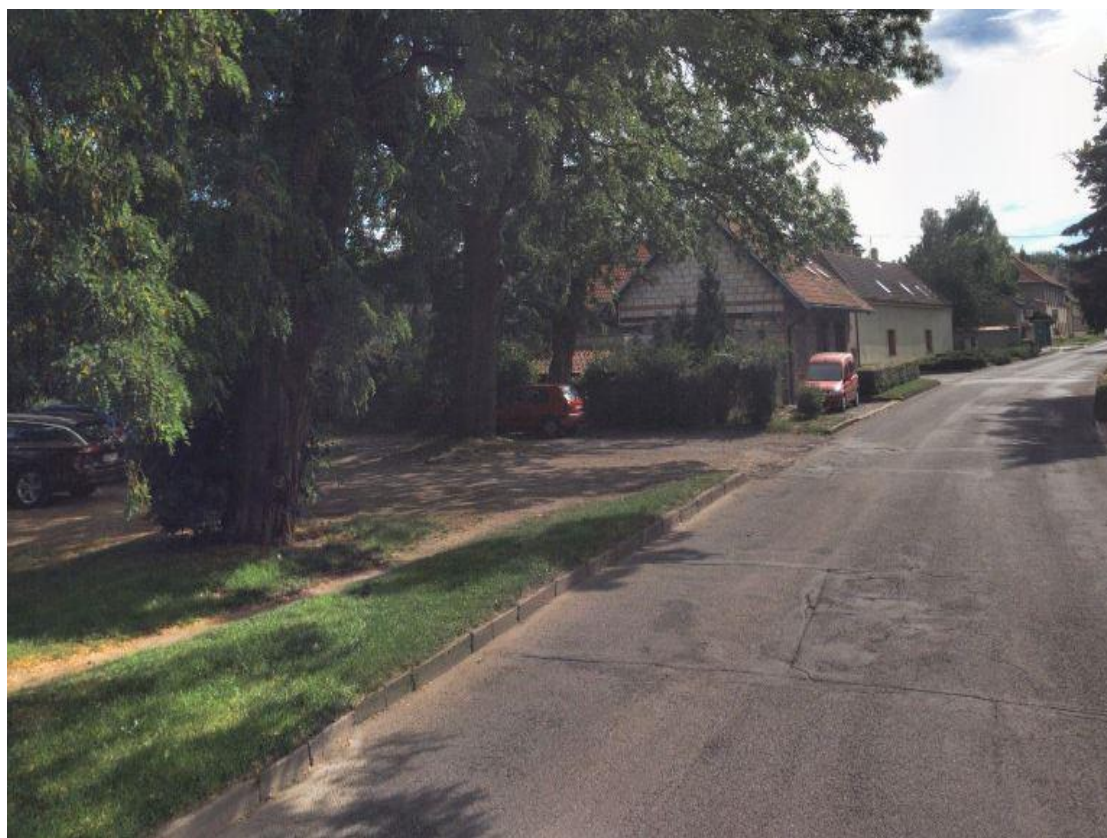
Obr. 16 Místo vrtu hloubené sondy HS6

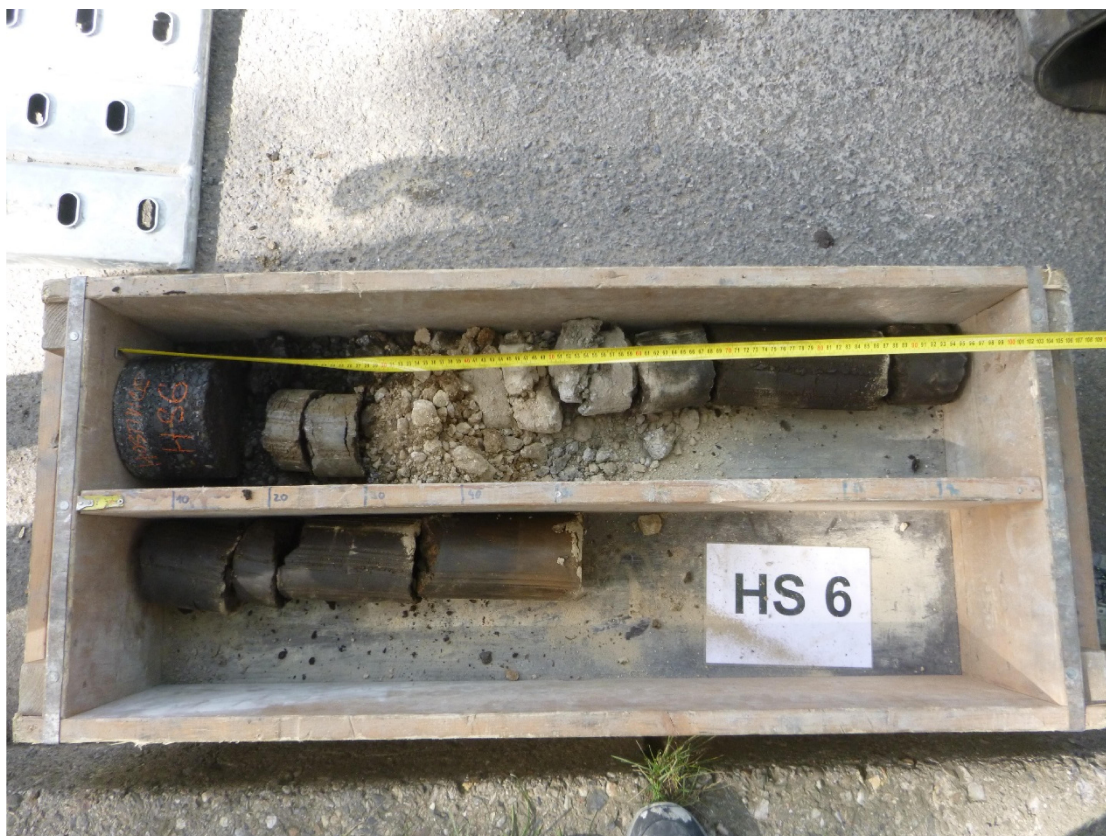
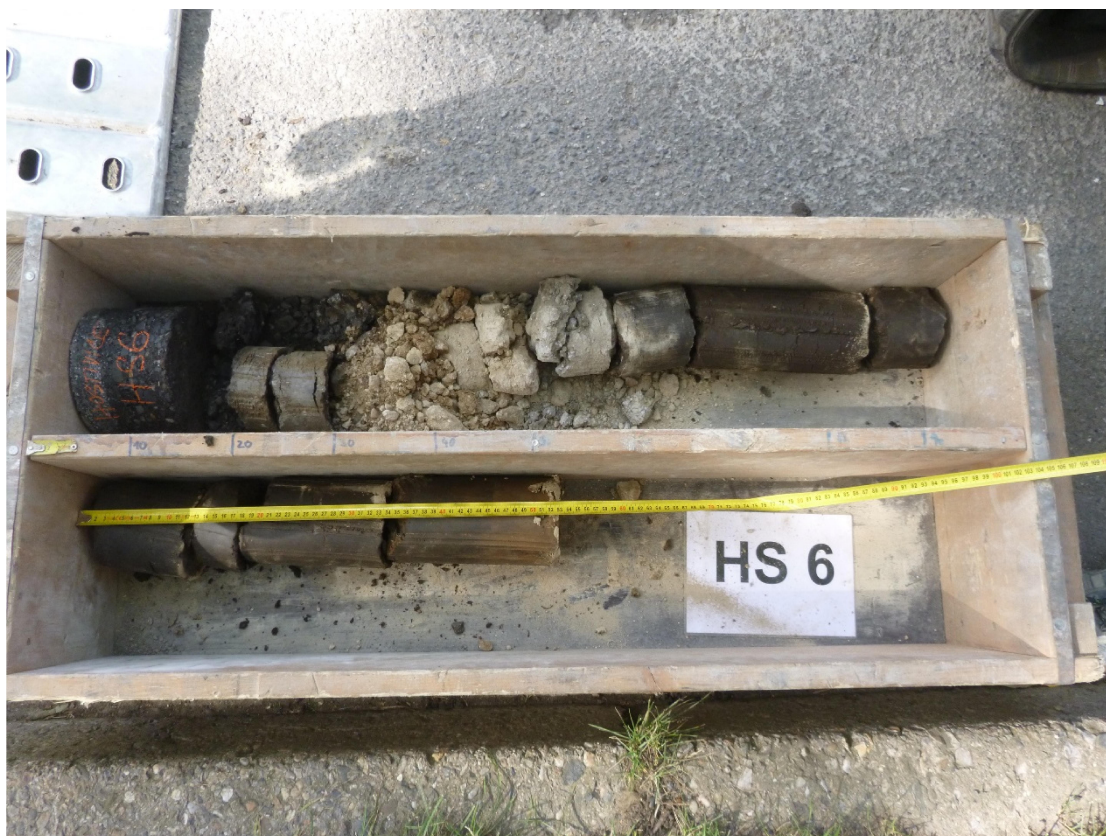
Obr. 17 Vzorkovnice hloubené sondy HS6

Obr. 18 Vzorkovnice hloubené sondy HS6

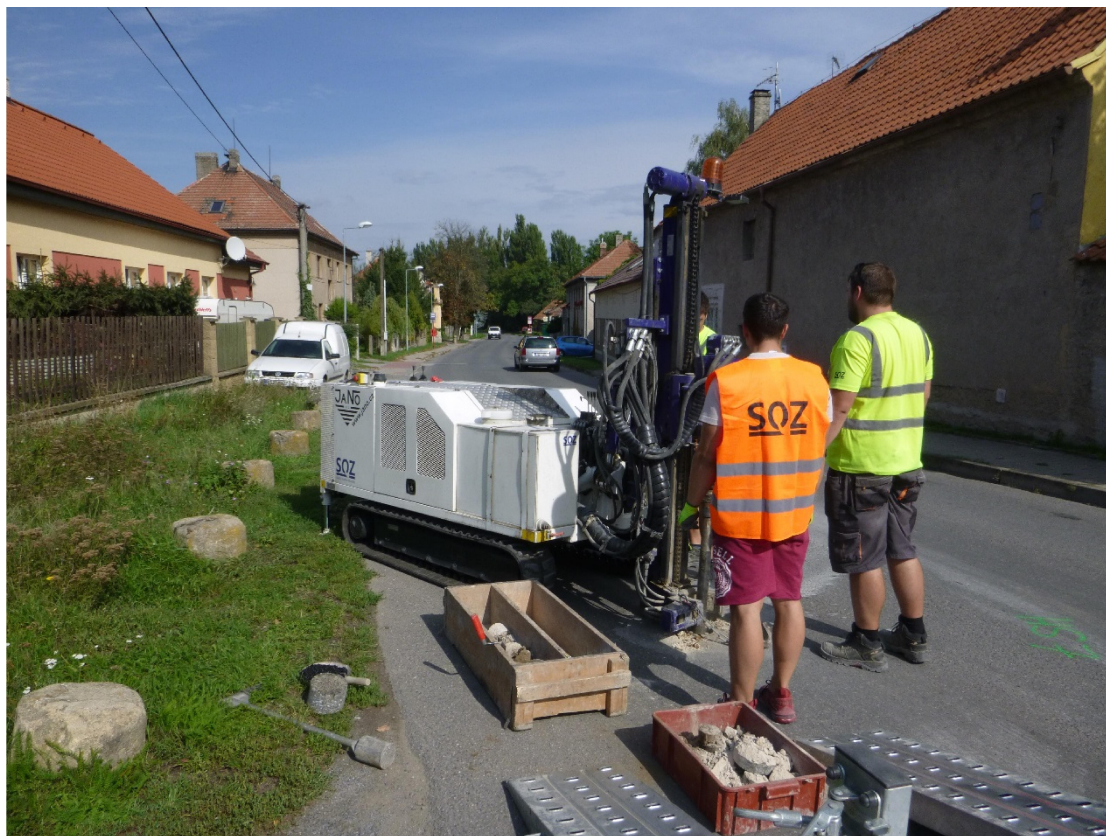
Obr. 19 Místo vrtu hloubené sondy HS7

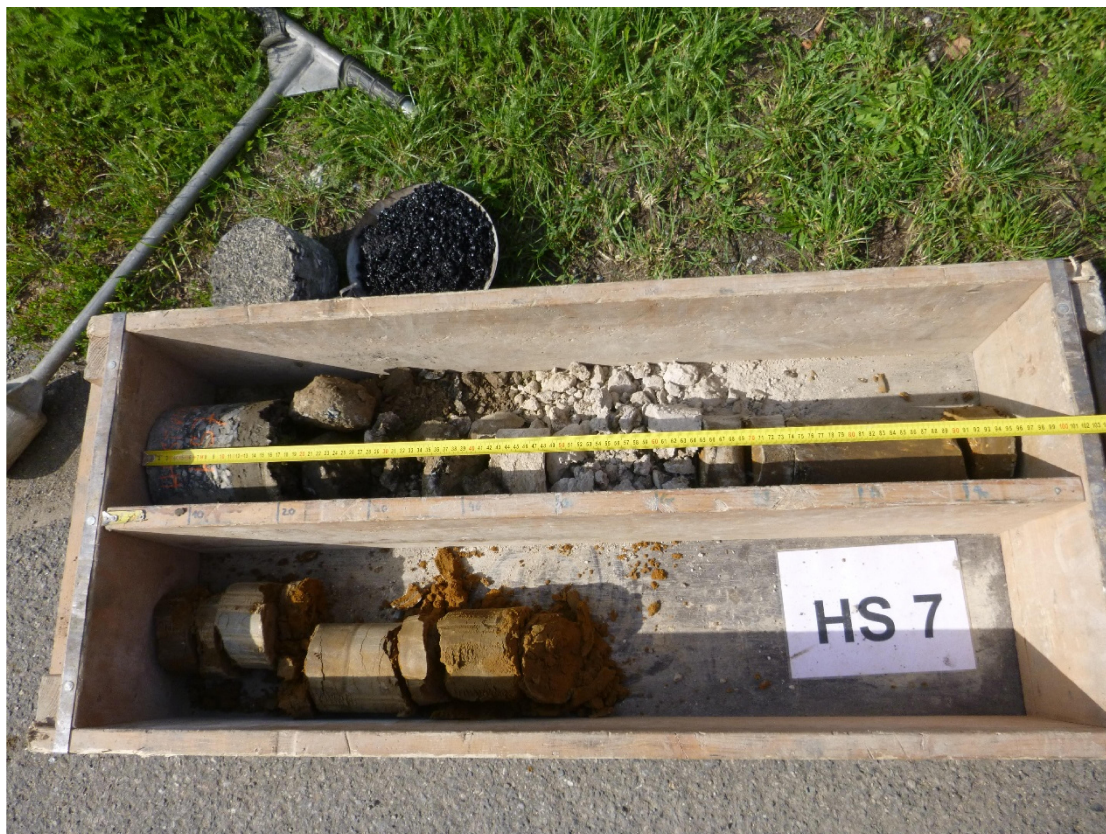
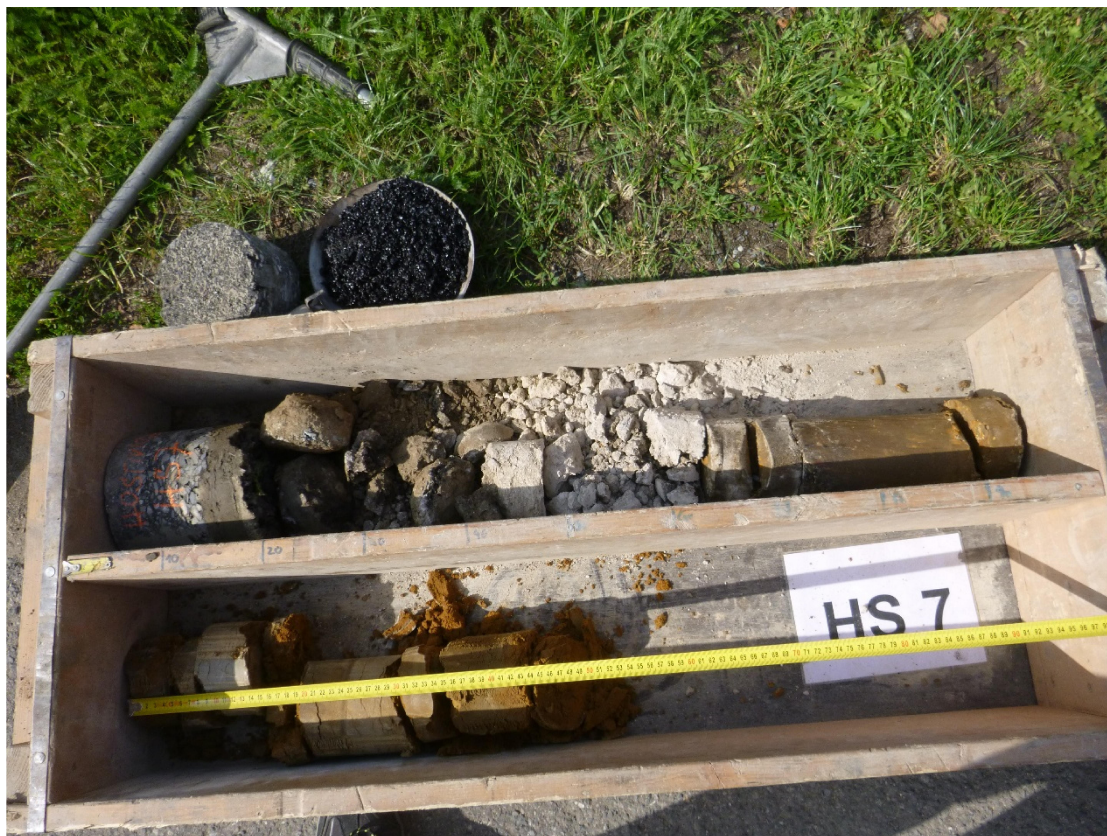
Obr. 20 Vzorkovnice hloubené sondy HS7

Obr. 21 Vzorkovnice hloubené sondy HS7

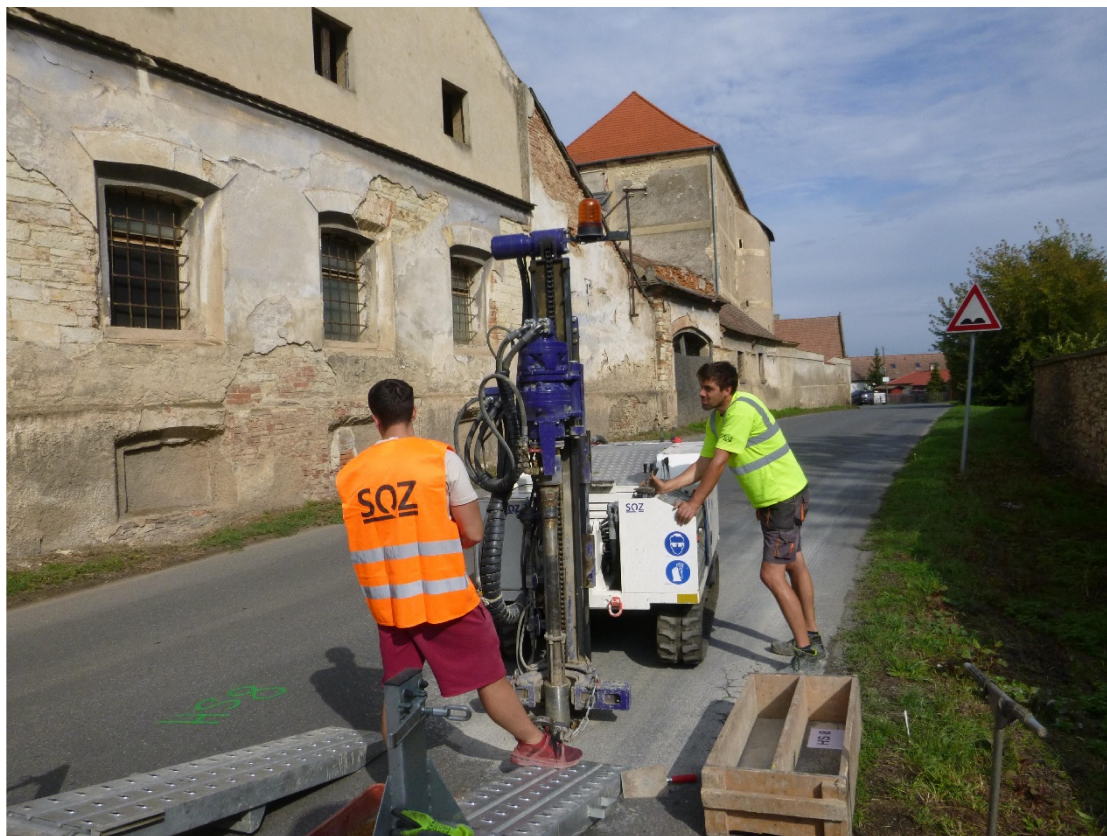
Obr. 22 Místo vrtu hloubené sondy HS8

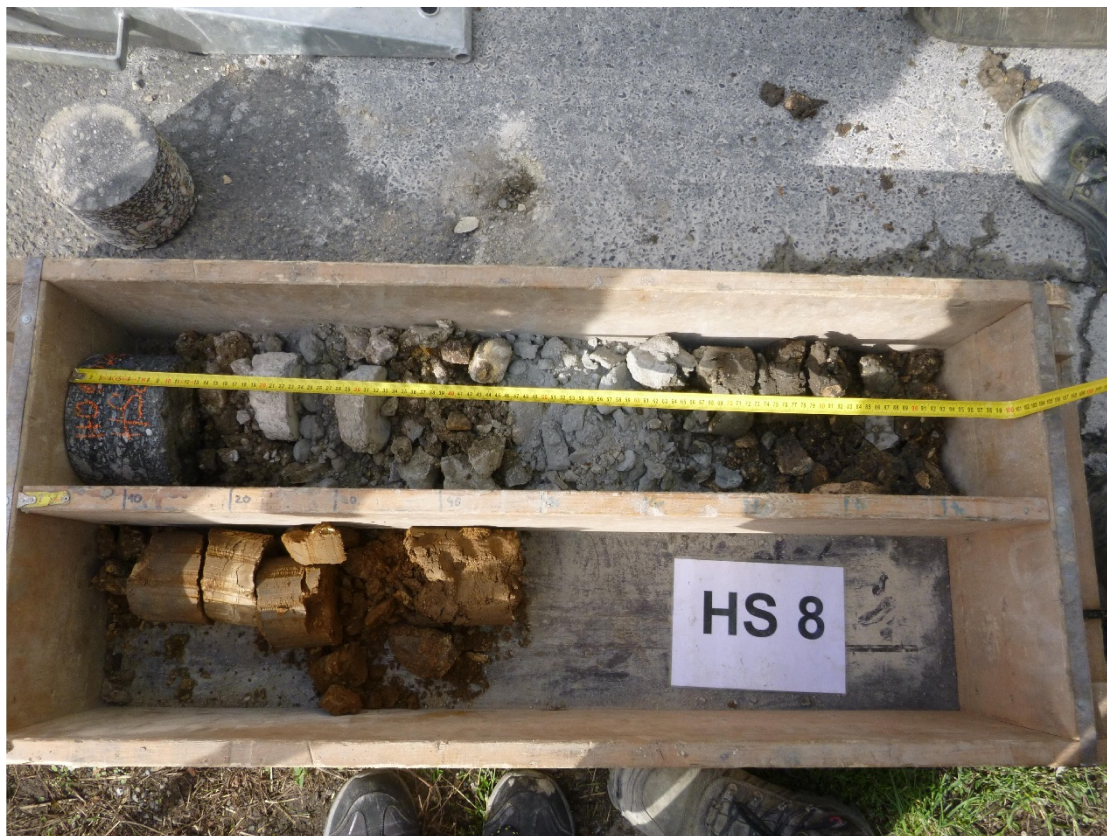
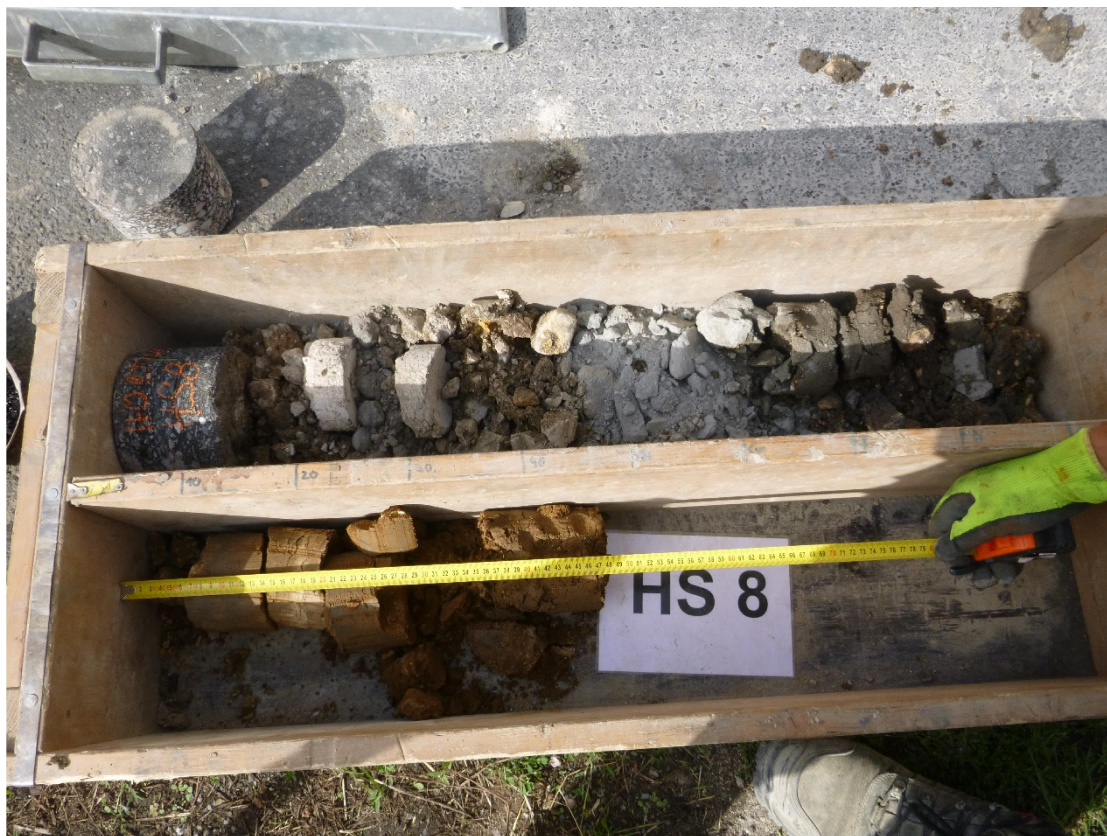
Obr. 23 Vzorkovnice hloubené sondy HS8

Obr. 24 Vzorkovnice hloubené sondy HS8

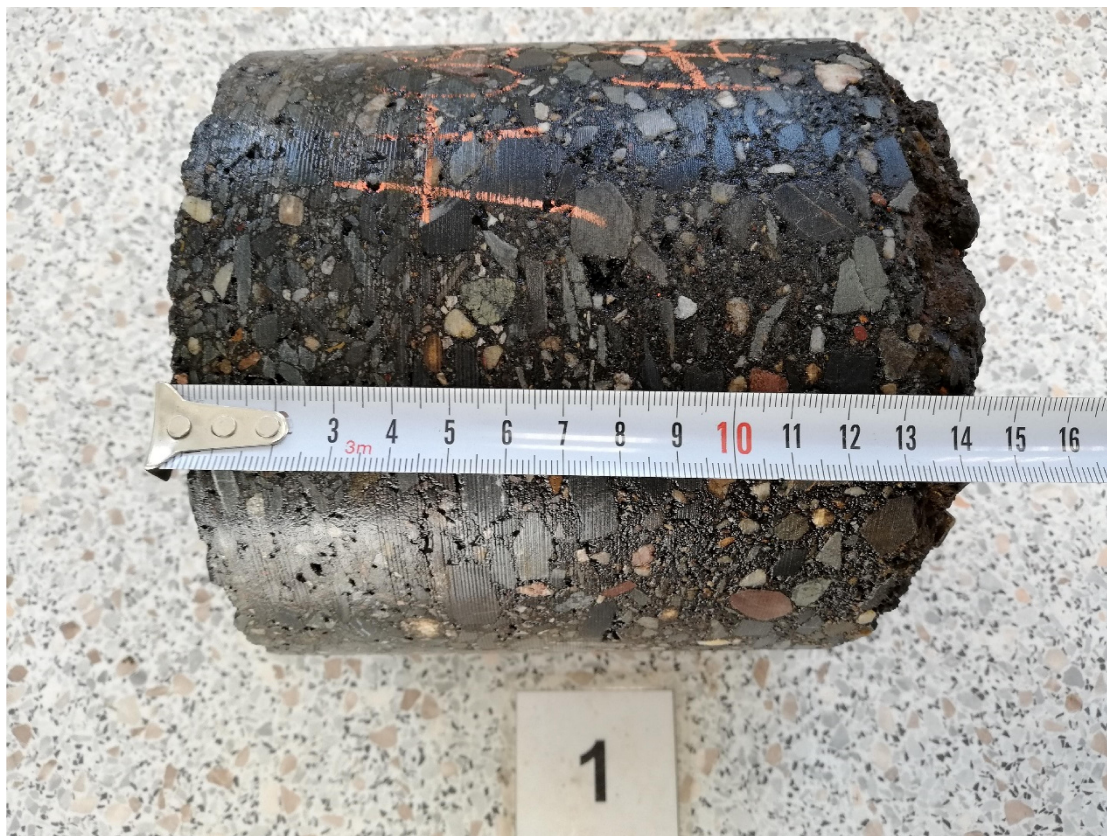
Obr. 25 AC vývrt JV1
