Skladba konstrukce zemního tělesa

III/0064 Hostivice – ul. Litovická

PROTOKOL TLOUŠTKY JÁDROVÝCH VÝVRTŮ

Název akce: Silnice III/0064 - Hostivice, ul. Litovická

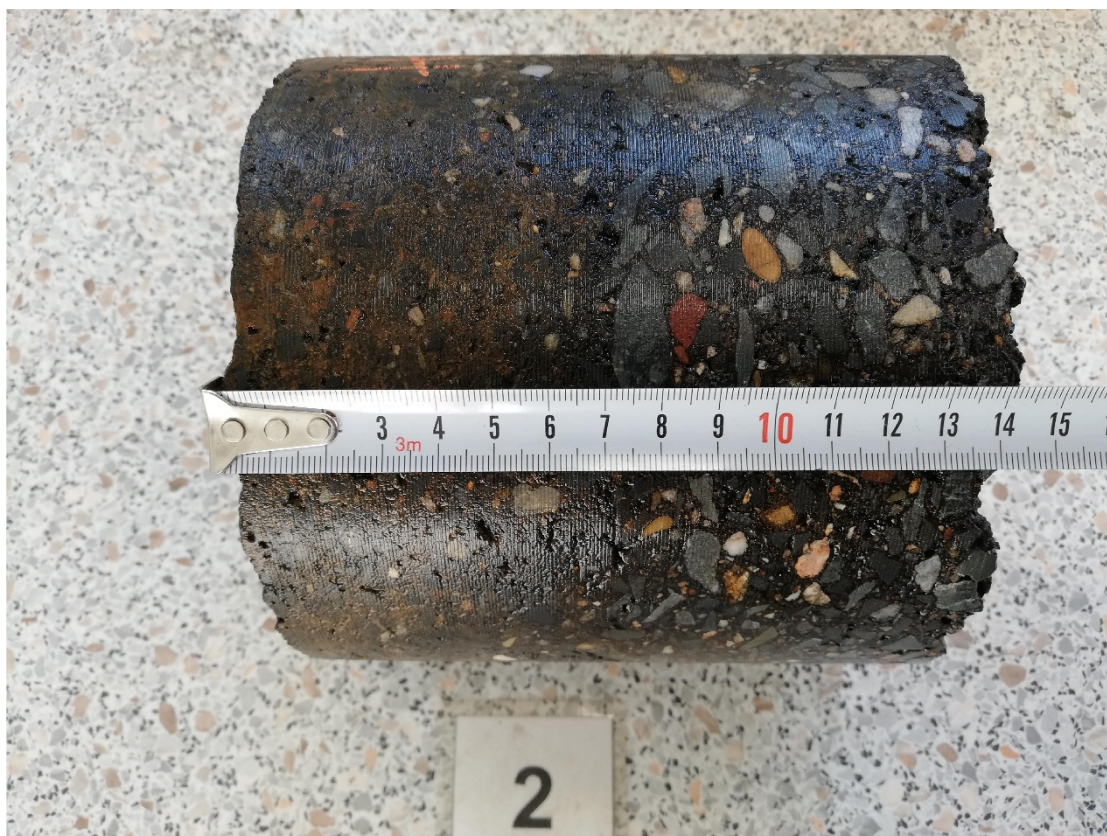
Obr. 26 AC vývrt JV2

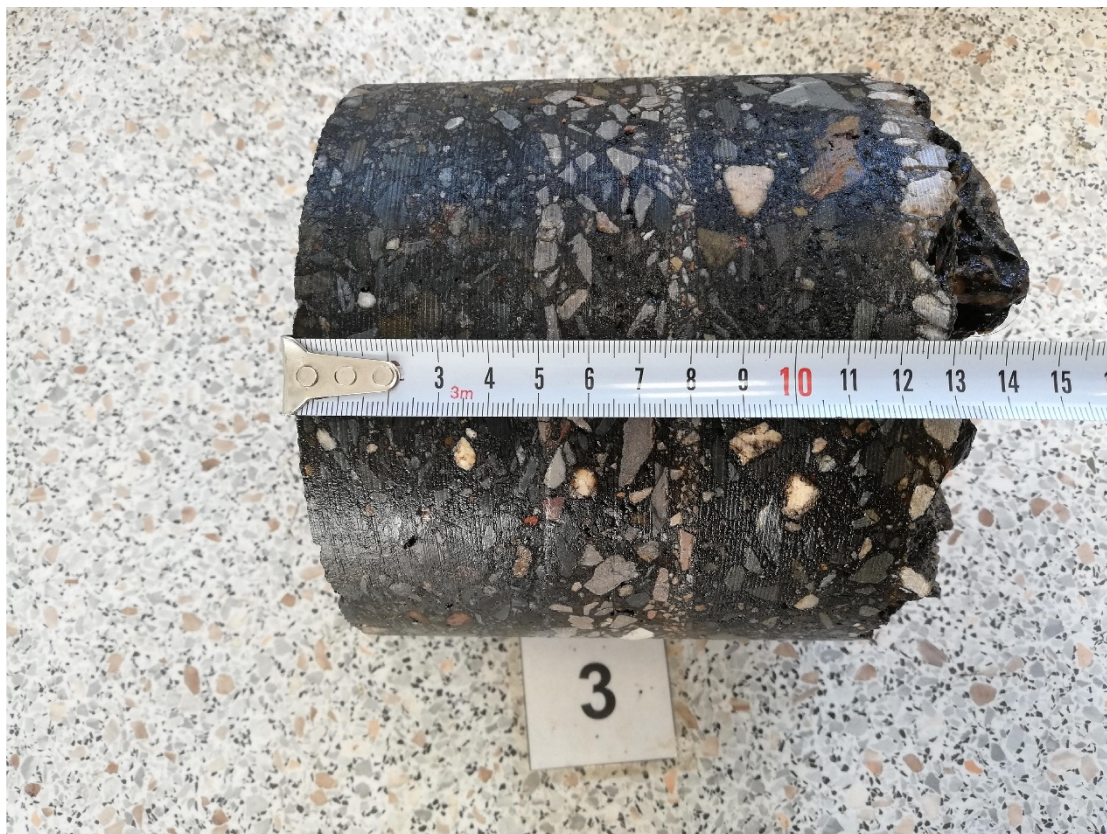
Obr. 27 AC vývrt JV3

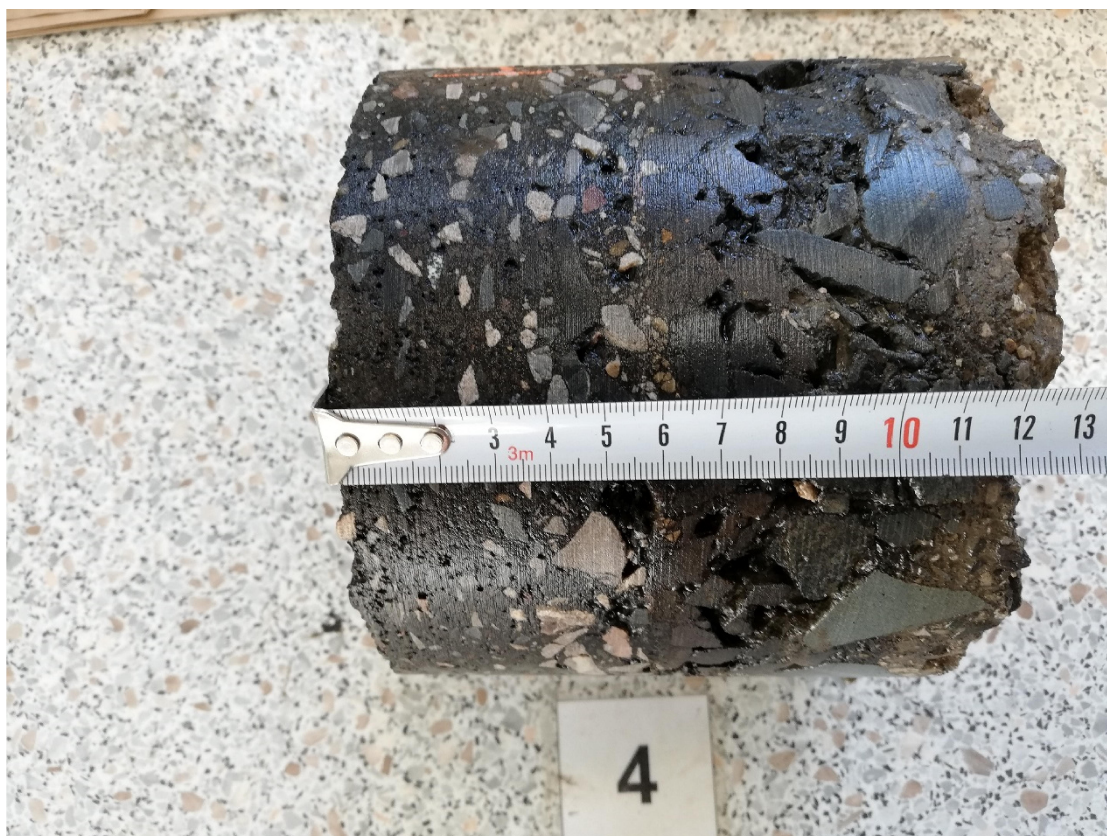
Obr. 28 AC vývrt JV4

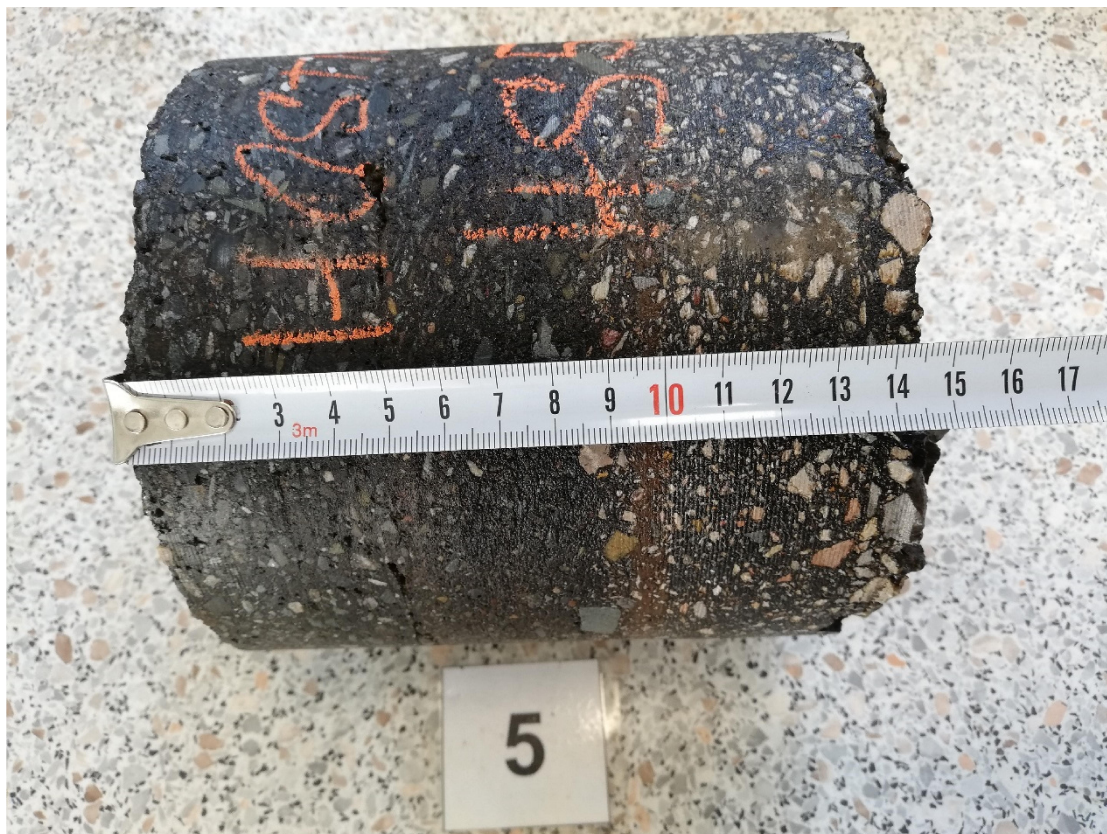
Obr. 29 AC vývrt JV5

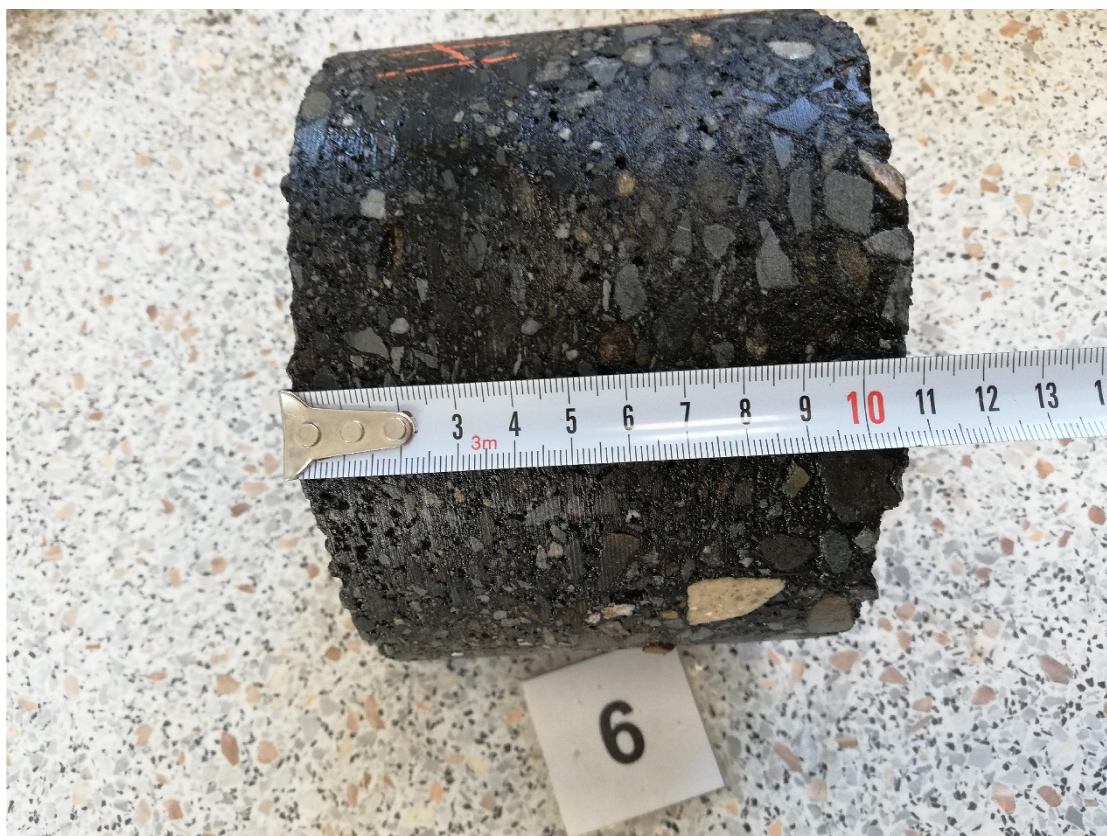
Obr. 30 AC vývrt JV6

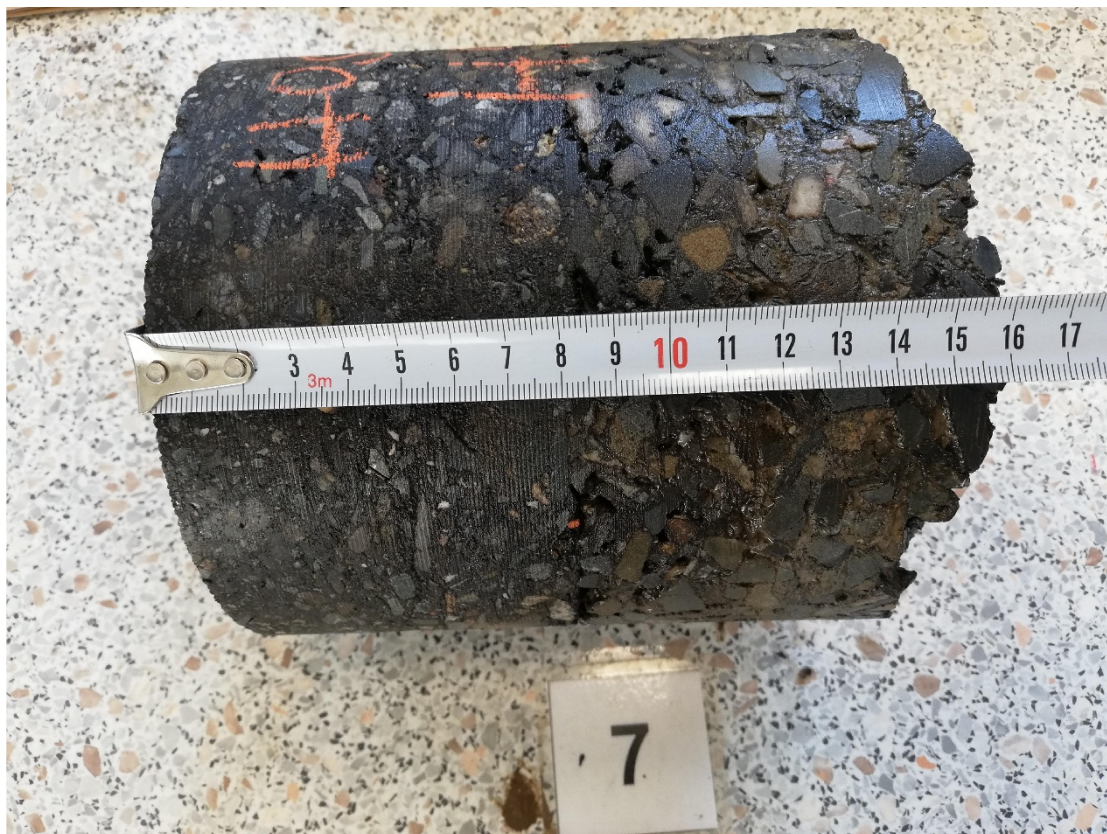
Obr. 31 AC vývrt JV7

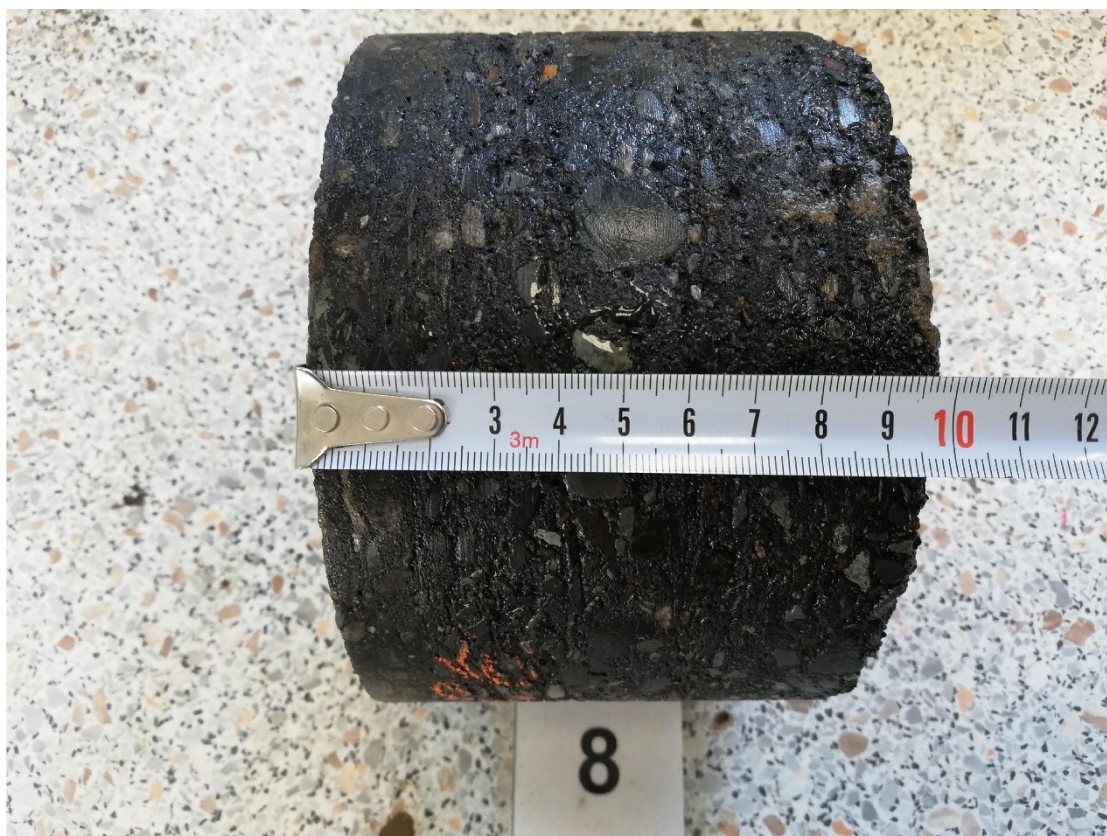
Obr. 32 AC vývrt JV8
