# VRTANÉ SONDY – KONSTRUKCE VOZOVKY

Silnice III/2014 Dolní Bezděkov  
km 0,130 – 2,239

NIEVELT-Labor Praha, spol. s r.o.  
Houdova 18  
158 00 Praha 5

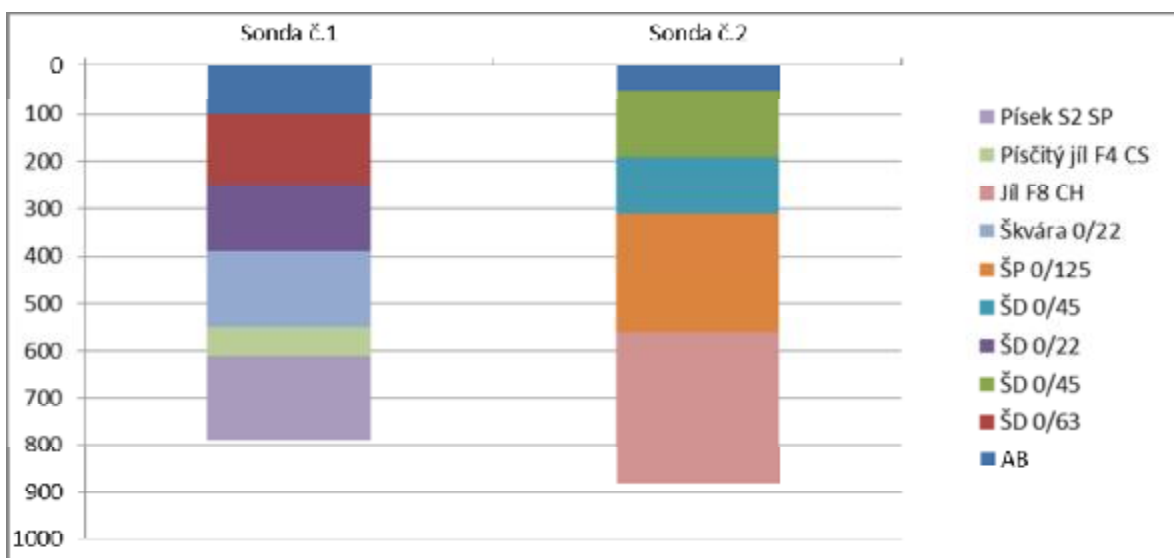
Graf 1

Dále je uvedeno grafické porovnání sondy č.1 a sondy č.2. Vzájemná vzdálenost těchto sond je 41 metrů. Z uvedeného porovnání je jasně patrná vysoká nehomogenita konstrukce a různorodost materiálů v konstrukci použitých. Od hloubky cca 0,55m je v obou případech zaznamenán jílovitý materiál.

Vzhledem k plánované výstavbě nové dešťové kanalizace a vzhledem k nehomogenitě konstrukce se jeví jako nejvýhodnější celková rekonstrukce vozovky.

Pro návrh konstrukčního uspořádání doporučujeme využít katalogových listů TP 170 Navrhování vozovek pozemních komunikací, katalogový list D1-N-1 pro TDZ III a PII.

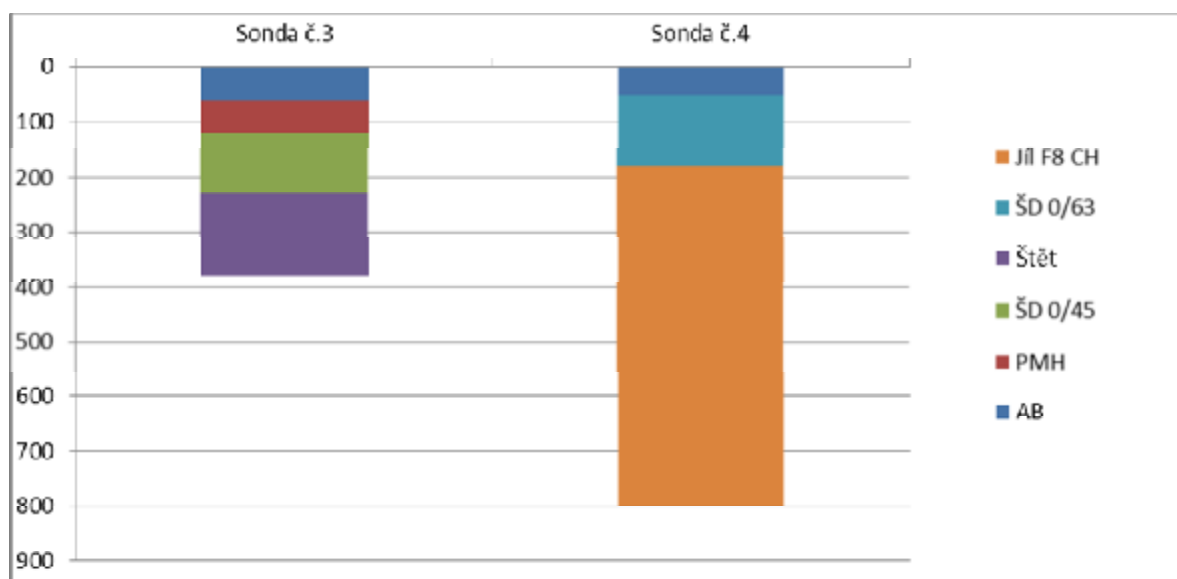
Graf 2

V dalším grafu je uvedeno porovnání sondy č.3 a sondy č.4, které byly provedeny v jednom příčném profilu v extravilánové části předmětného úseku. Je patrná nehomogenita konstrukce v příčném směru. Původní štětová konstrukce byla v minulosti rozšířena do krajů štěrkodrtí 0/63 provedenou na původní terén.

Přes nehomogenitu konstrukce v příčném směru nevykazuje extravilánový úsek silnice III/2014 strukturální poruchy ani sníženou mechanickou účinnost vozovkového souvrství. Z tohoto důvodu doporučujeme provést jednoduché zesílení konstrukce vozovky o 40 mm provedením nové obrusné vrstvy z materiálu

**ACO 11 + podle ČSN EN 13108-1 s asfaltovým pojivem 50/70. Obrusná vrstva bude provedena na spojovací postřík. Tím bude dosaženo dostatečné konstrukce pro TDZ III.**

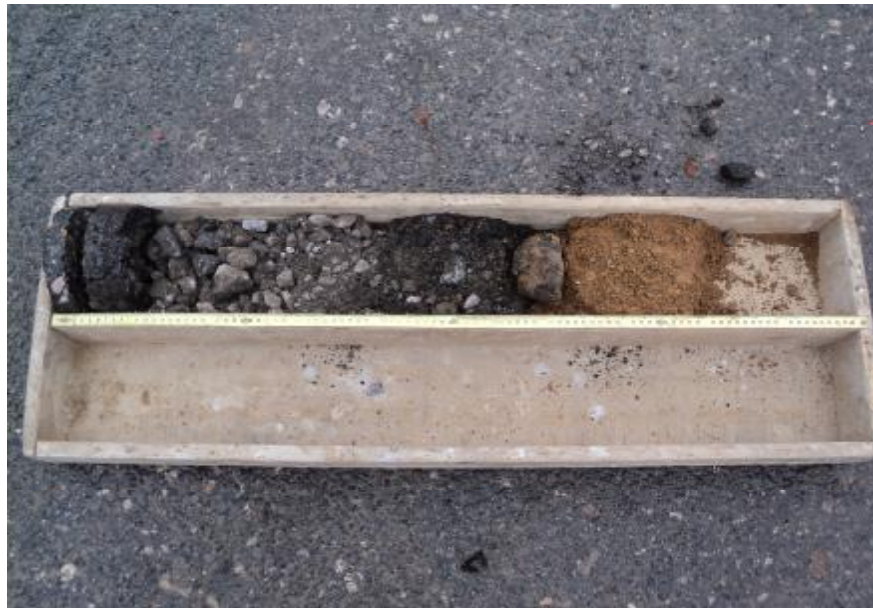
SONDA č. 1 - staničení km 0,21

tloušťka vrstvy	
AC	100 mm
SD 0/63	150 mm
SD 0/22	140 mm
Skvára 0/22	160 mm
Pisčitý jíl F4 CS	60 mm
Pisek S2 SP	180 mm

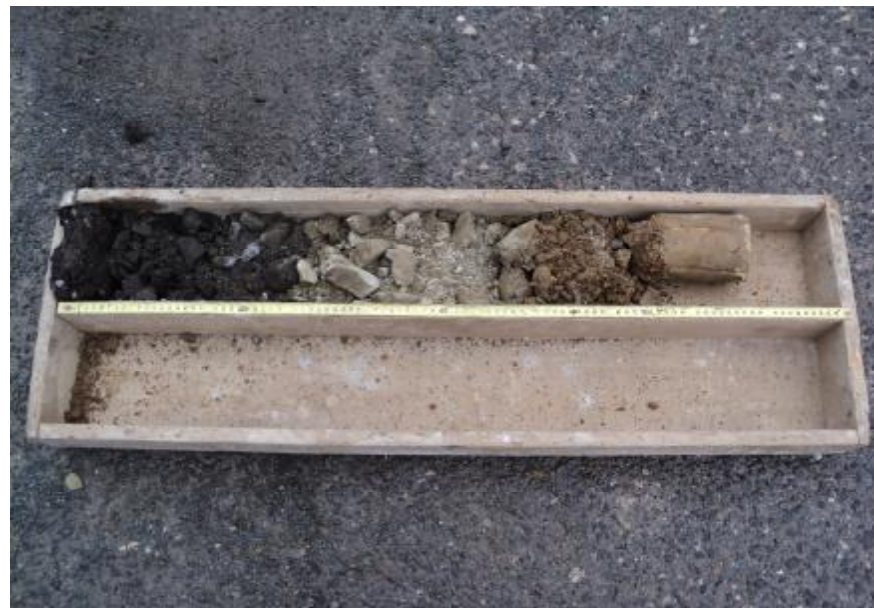
SONDA č. 2 - staničení km 0,25

tloušťka vrstvy	
AC	50 mm
SD 0/45	140 mm
SD 0/45	120 mm
SP 0/125	250 mm
Jil F8 CH	320 mm

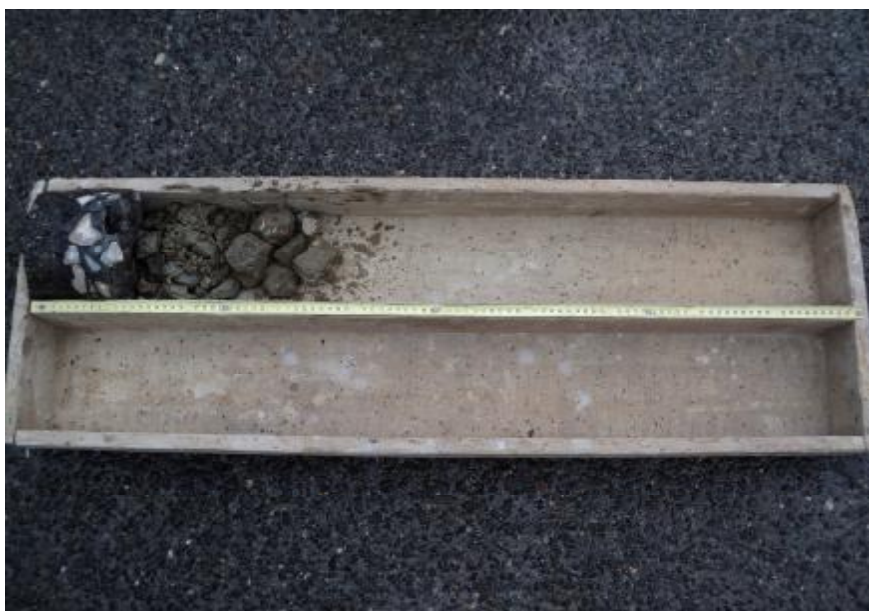
**SONDA č. 3 - staničení km 1,6**

AC	60 mm
PMH	60 mm
SD 0/45	110 mm
Stět	150 mm

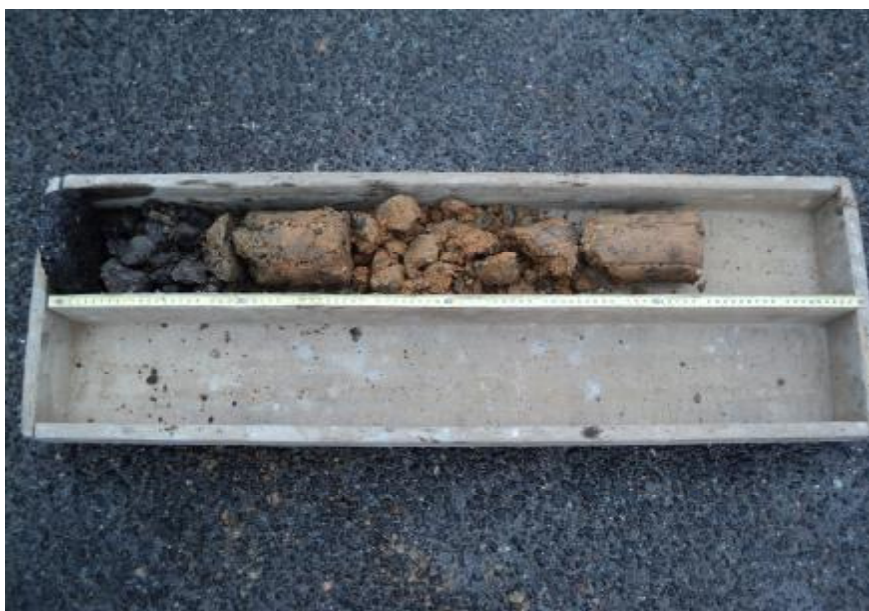
SONDA č. 4 - staničení km 1,6

tloušťka vrstvy	
AC	50 mm
SD 0/63	130 mm
JII F8 CH	620 mm
