ZPRÁVA
č. 83/2020

Diagnostika vozovky a návrh opravy
Silnice III/23617
Nižbor

Zpracováno pro SAGASTA s.r.o.

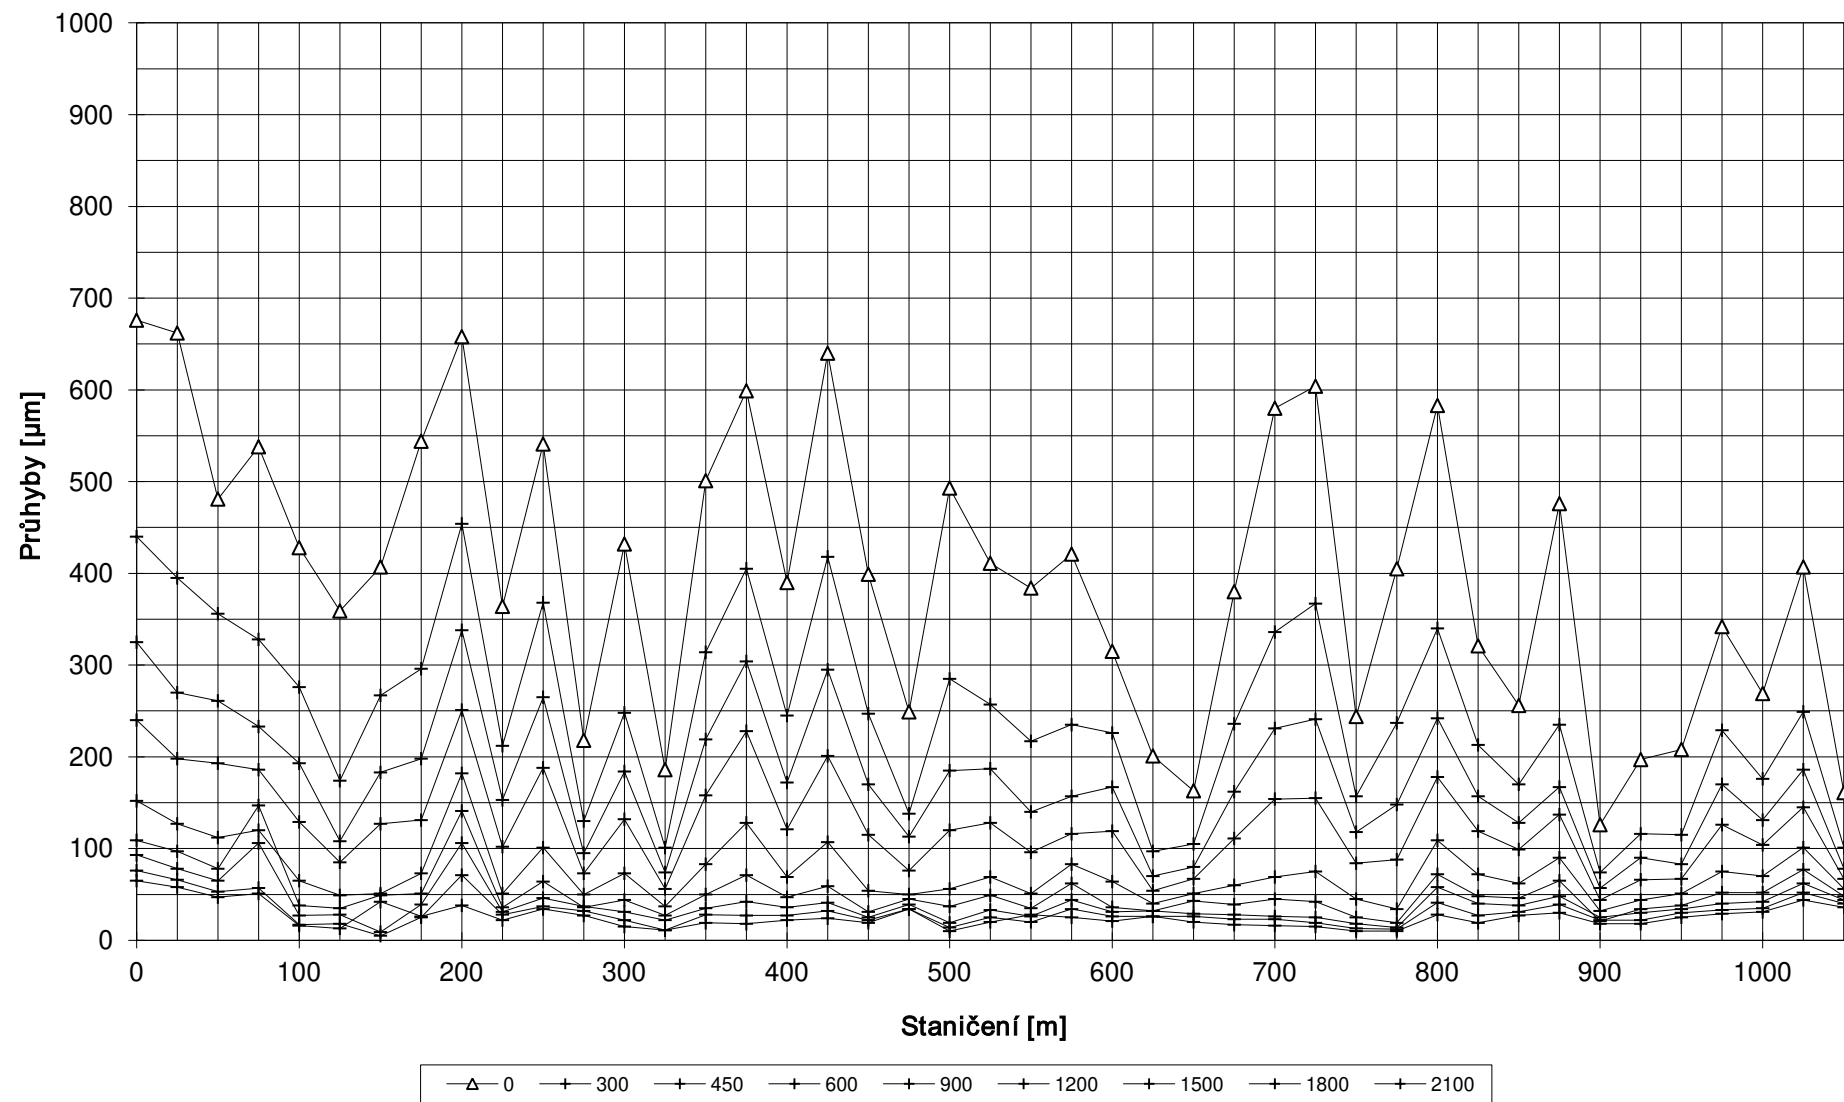
Průběh průhybů na všech snímačích Silnice č. III/23617 Nižbor

Průběh průhybů zaznamenaných na všech snímačích na sledovaném úseku je pro ilustraci znázorněn v grafické podobě v grafu č. 1.

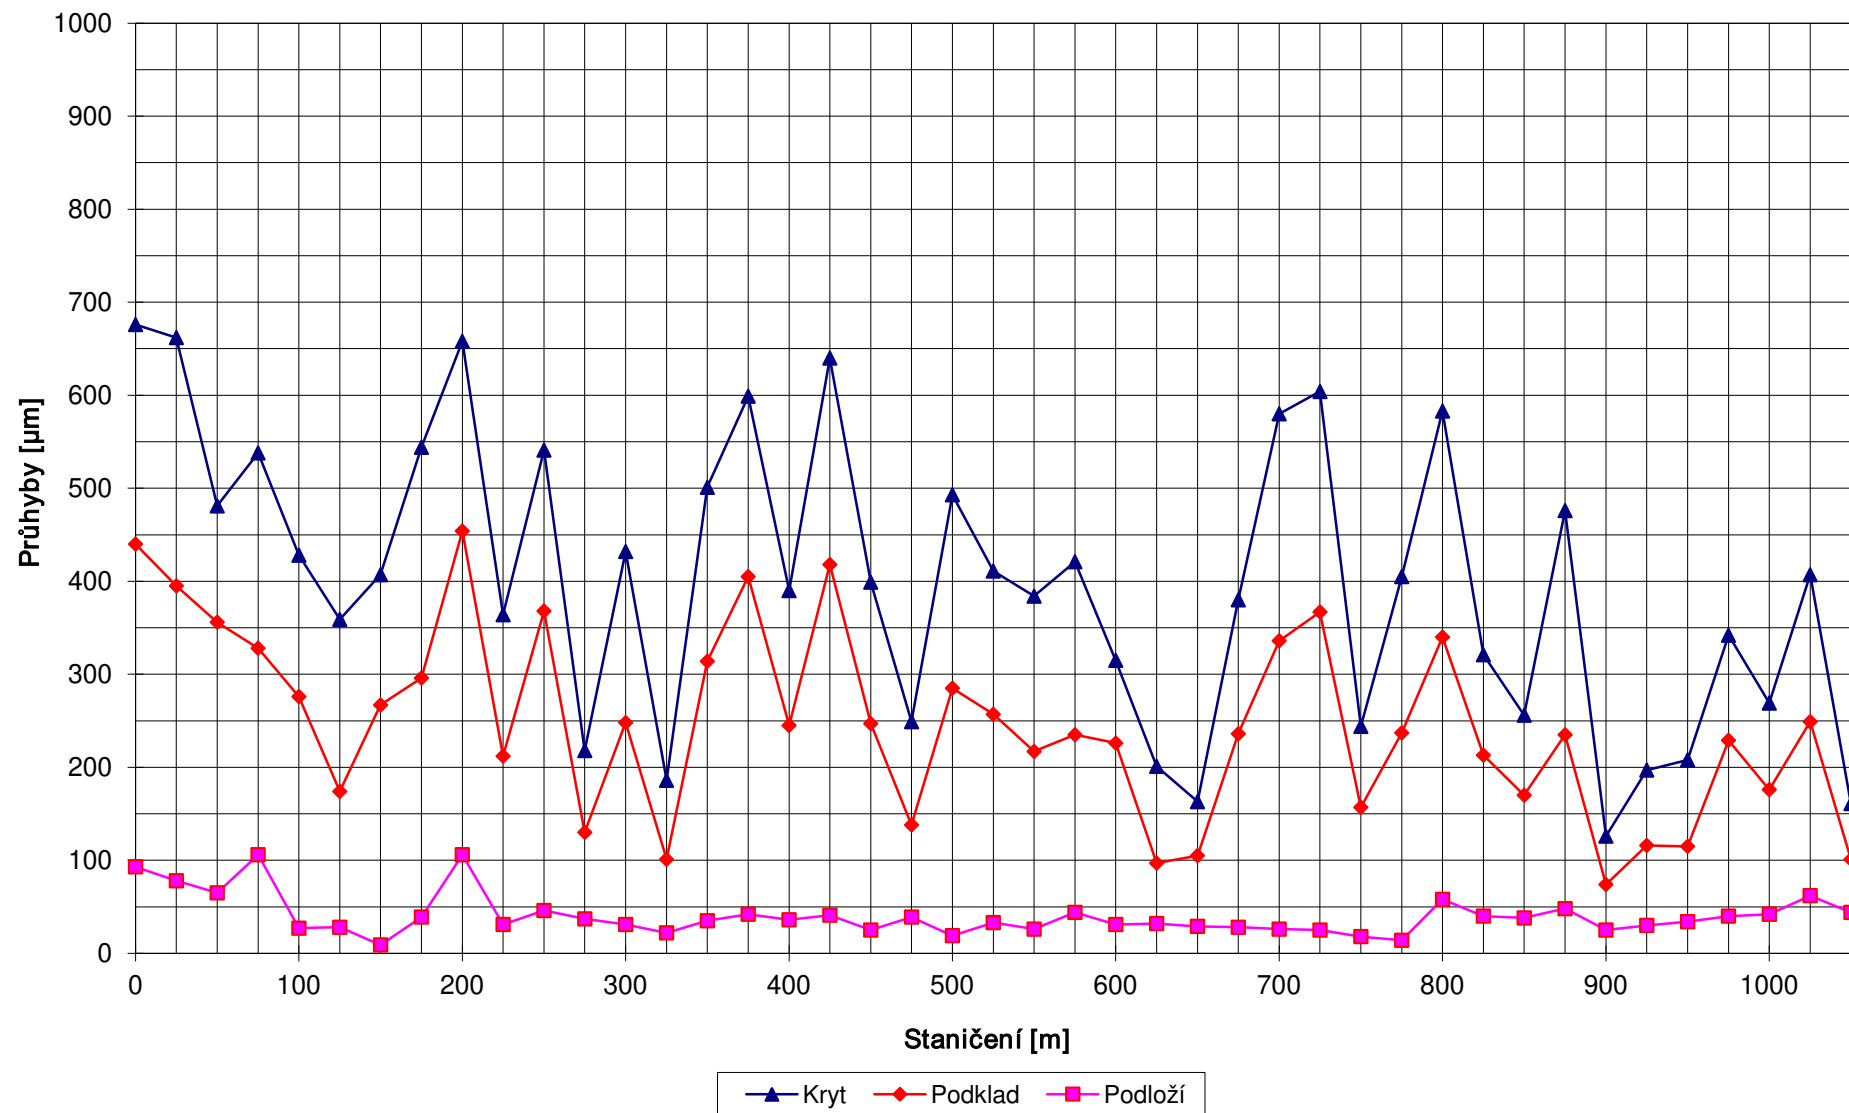
Průběh průhybů krytu, podkladu a podloží Silnice č. III/23617 Nižbor

V grafu č. 2 jsou vykresleny průběhy průhybů d_1 - charakterizujícího mechanickou účinnost krytu vozovky, d_2 - charakterizující mechanickou účinnost podkladních vrstev a d_7 - charakterizujícího mechanickou účinnost podloží. Vynesení výše zmíněných průhybů na

celém sledovaném úseku lze identifikovat místa, která vykazují srovnatelné průhyby a rozdělit sledovaný úsek na podúseky. Dále lze usuzovat, ve které konstrukční vrstvě se realizují největší průhyby.
