ČGS-441/21/131\*SOG-441/0133/2021

12. března 2021

**Posouzení nestability skalního masivu při silnici II/277 v úseku mezi obcemi Mohelnice nad Jizerou a Podhora**

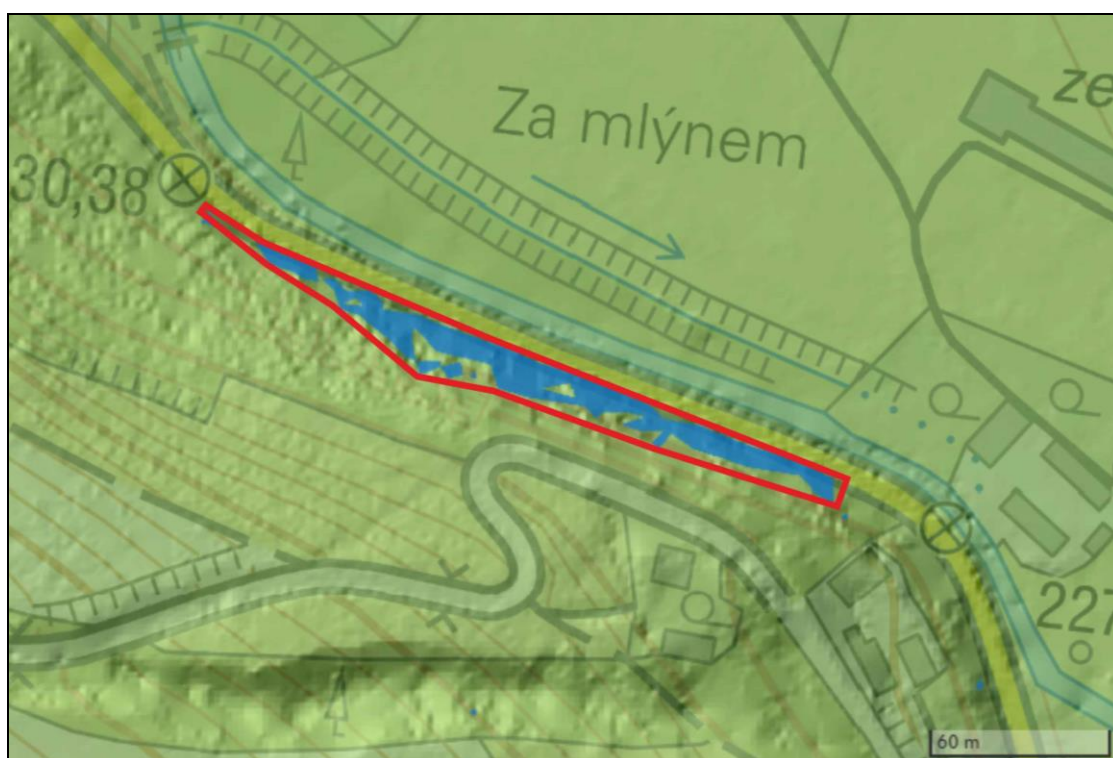
Obr. 3 Na topografickém podkladu (topografický podklad © <https://ags.cuzk.cz>) byla z DMR 5G generována sklonitost terénu. Modrými plochami je vyznačena část území se sklonem v rozsahu 50–90°, tedy území s potenciálním výskytem skalních stěn. Červeným polygonem je generalizovaným způsobem ohraničena část území s výskytem nestabilních skalních útvarů.

Přibližný rozsah nestabilní skalní stěny při jihojihozápadním okraji silnice II/277 v úseku mezi obcemi Mohelnice nad Jizerou a Podhora je vyznačen na obrázku 3. Část s nestabilními skalními útvary v délce do cca 240 m je vázána na odřez silnice v původním erozním svahu vytvořeném erozní činností toku Mohelky.

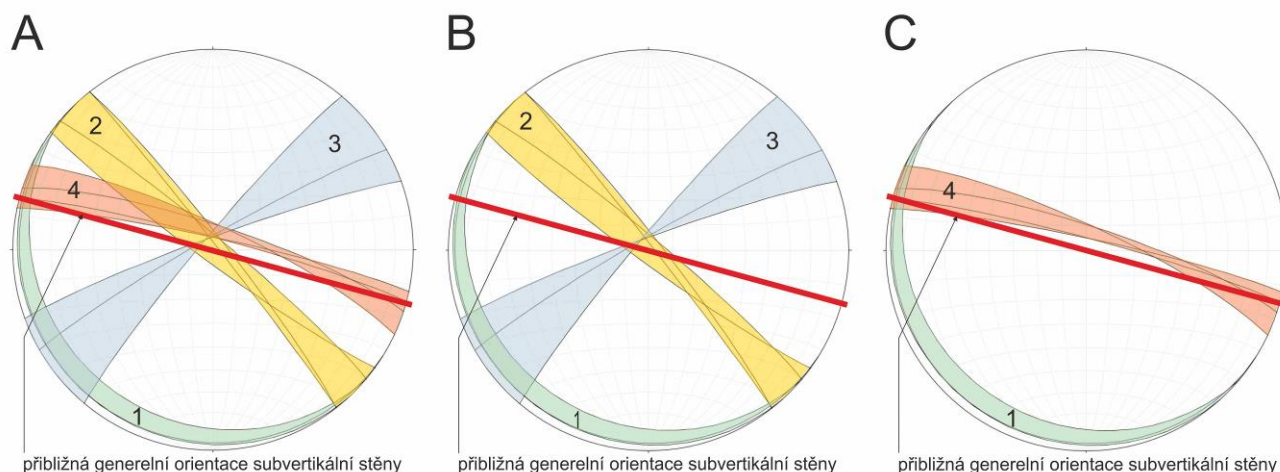
Společně s vrstevnatostí se na nestabilitě skalní stěny silničního odřezu podílejí celkem tři hlavní subvertikální systémy diskontinuit (viz níže tabulka 1 a obrázek 4).

Níže v tabulce 1 jsou uvedeny kompasem změřené směry a sklony spádnice ploch hlavních systémů diskontinuit a jejich hlavní charakteristika. Zobrazení směrů a sklonů spádnic měřených diskontinuit při projekci kružnic na spodní polokouli je patrné z obrázku 4, systémy diskontinuit jsou zde označeny čísly 1, 2, 3 a 4, přičemž vrstevnatost je označena číslem 1.

**Obr. 4** Zobrazení směrů a sklonů spádnic měřených diskontinuit při projekci kružnice na spodní polokouli, systémy diskontinuit jsou označeny čísly shodnými s jejich označením v tabulce 1. **A** – měřené hlavní systémy diskontinuit, **B** – systémy diskontinuit 2 a 3 vyčleňující spolu s vrstevnatostí klínovité nestabilní bloky ve stěně, **C** – systém 4 vyčleňující spolu s vrstevnatostí nestabilní částí stěny paralelní s lícem stěny.

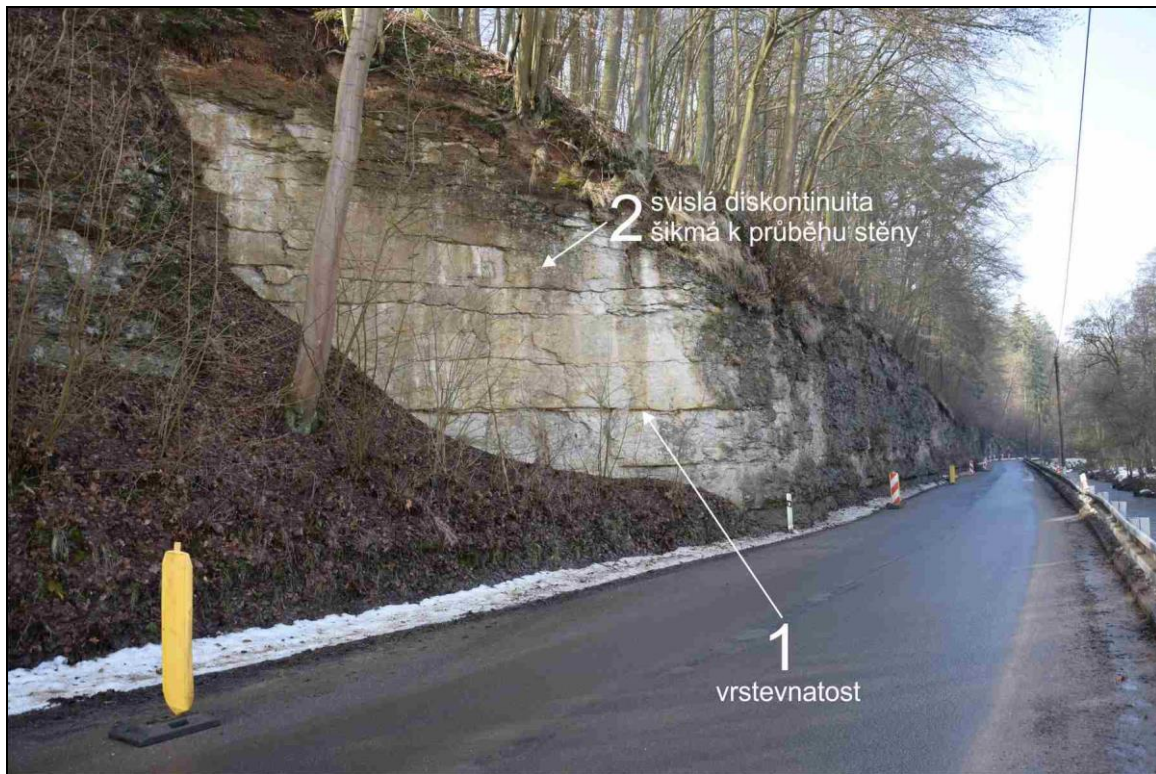
**Foto 1** Výrazná stěna na jihovýchodním okraji nestabilního území kopírující systém diskontinuit 2. Dobře patrná je lavičovitá vrstevnatost označená jako systém diskontinuit 1. Dále směrem k severozápadu pokračuje nestabilní stěna odřezu silnice II/277 paralelní s jejím průběhem. Na fotografii je dobře patrné, že před patou stěny zůstává jen nepatrný nebo dokonce vůbec žádný prostor pro akumulaci úlomků skalních řícení.

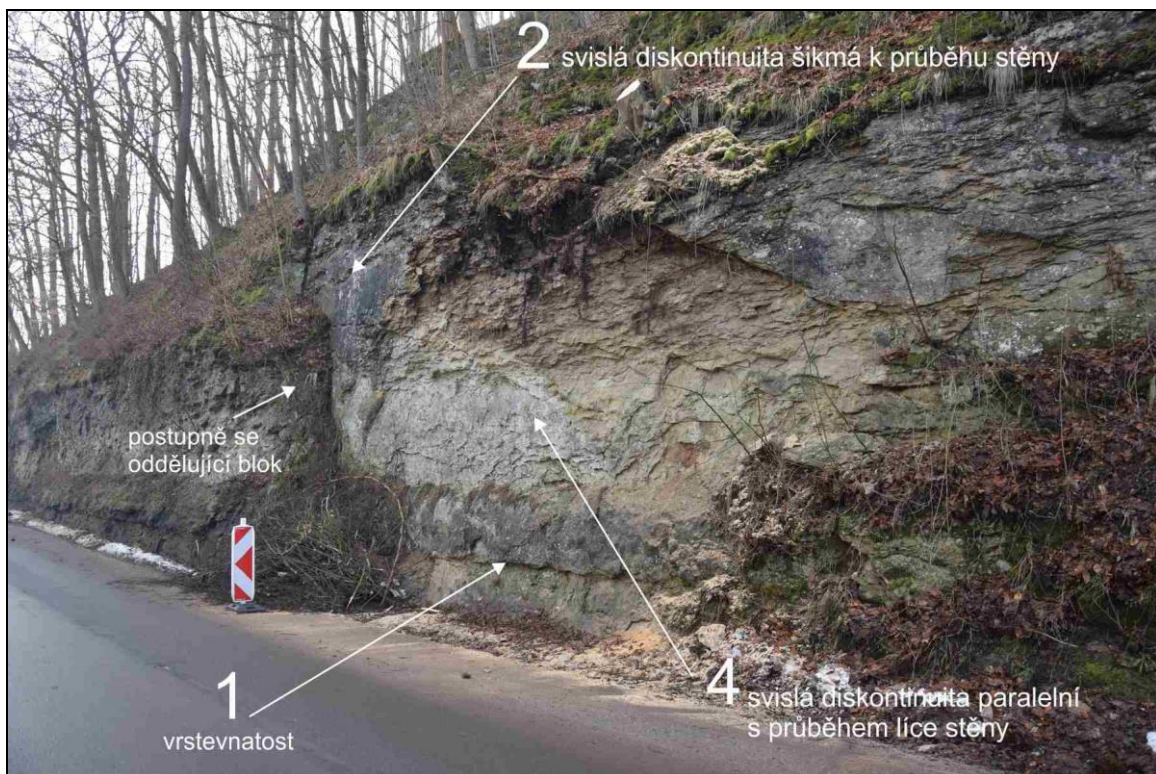
**Foto 2** Odlučná oblast řícení části stěny (dle ústního sdělení pana Petra Valkouna k řícení došlo 6. února 2021 v 16:30). Zřetelné jsou diskontinuity, reprezentující dílčí systémy diskontinuit 1, 2 a 4, které se uplatnily při nestabilitě stěny.

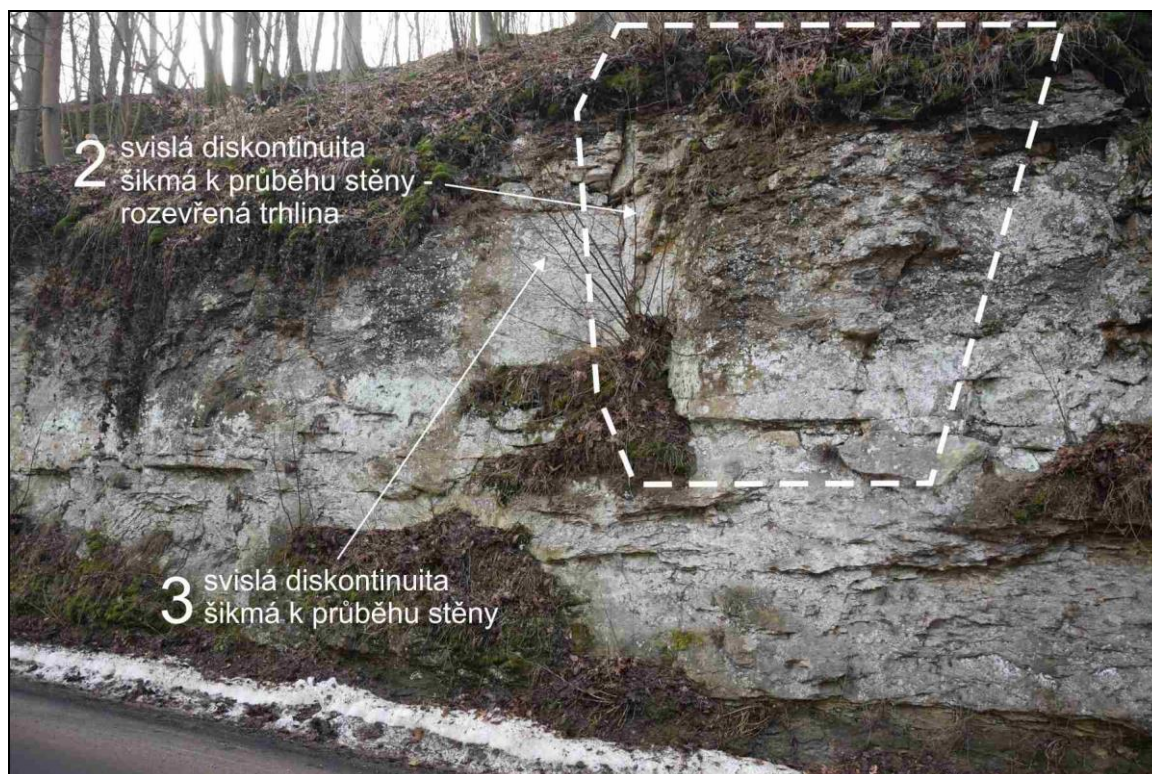
Systém 2 je velmi výrazný a predisponuje průběh diskontinuit šikmo k průběhu líce stěny nad silnicí. Systém 3 probíhá rovněž šikmo k průběhu líce stěny nad silnicí, přibližně kolmo k průběhu diskontinuit systému 2 – oproti systému 2 je však podstatně méně výrazný. Systémy 2 a 3 predisponují při aktuální orientaci a sklonu líce skalní stěny vývoj nestabilních bloků klínovitého tvaru, které mohou být i většího objemu. Ve stěně jsou dobře patrné nestabilní části tohoto charakteru i klínovitá vhloubení po již v minulosti vypadlých blocích (foto 3, 4 a 5).

**Foto 3** Nestabilní blok ve stěně odřezu silnice II/277 zvýrazněný bílým polygonem – celkový pohled.

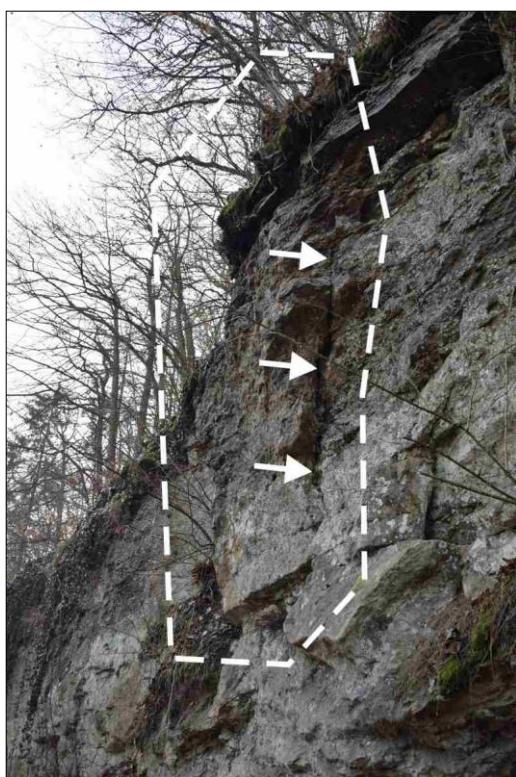
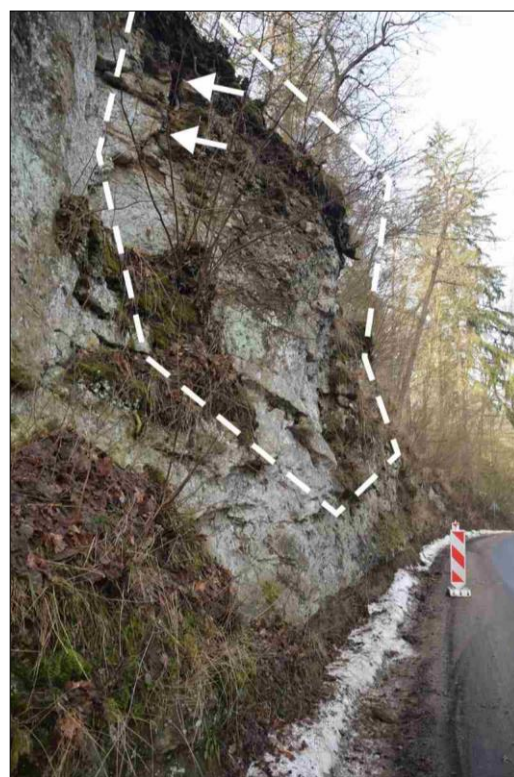
**Foto 4** Nestabilní blok ve stěně (dtto foto 3) zvýrazněný bílým polygonem. **Vlevo** – pohled od severozápadu, **vpravo** – pohled od jihovýchodu. *Bílými šipkami* jsou zvýrazněny otevřené trhliny.

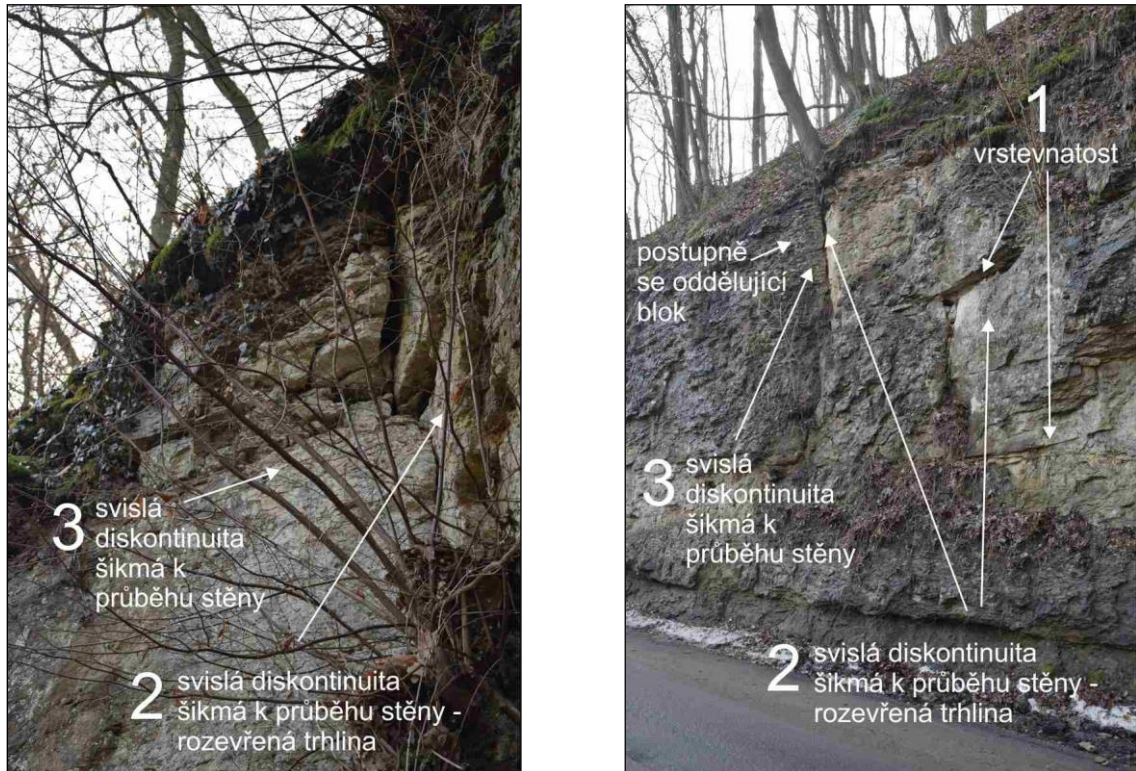
**Foto 5** Ukázka interakce systémů diskontinuit 2 a 3 ve stěně vytvářející klínovité vhloubení. Otevřené trhliny na systémech diskontinuit 2 oddělují ve stěně nestabilní části. Na fotografii vpravo je dobře patrný nahnutý nestabilní strom v horní hraně stěny.

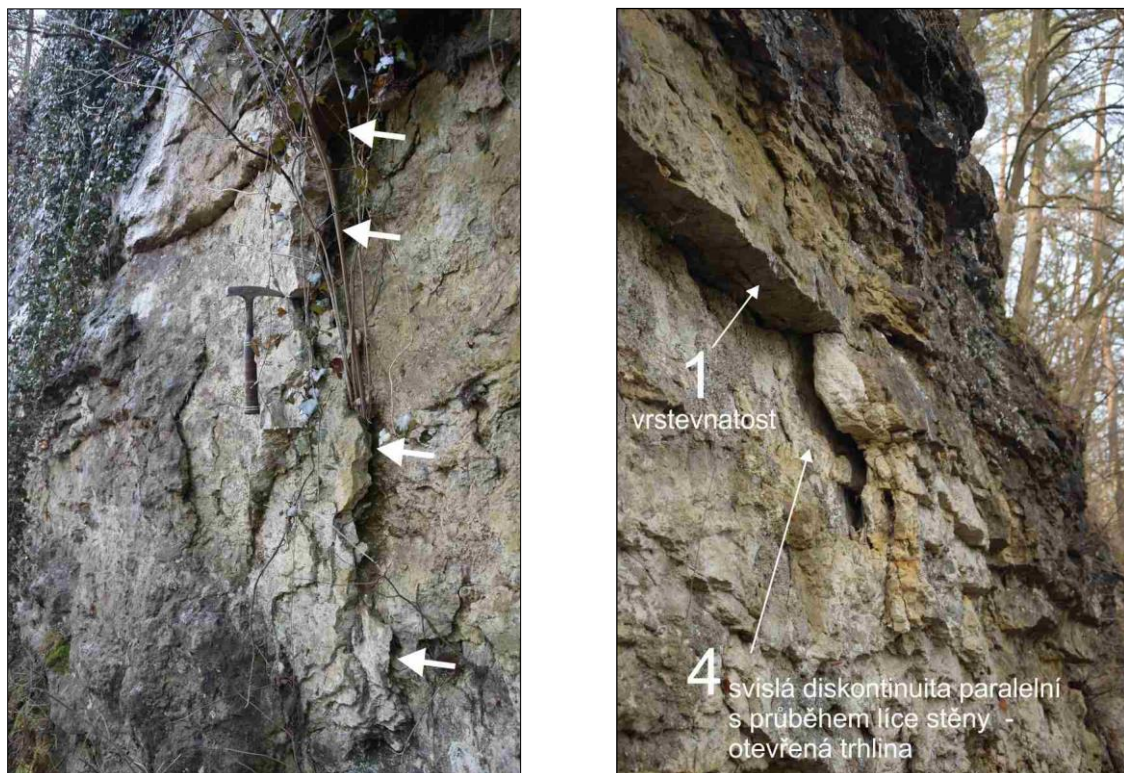
Dostí výrazný je i subvertikální systém diskontinuit 4, který je paralelní s lícem stěny nad silnicí a podmiňuje vývoj nestabilních deskovitých bloků (šupin) paralelních s průběhem líce stěny nebo i uvolňování dílčích úlomků (foto 6 a 7 vlevo).

K nestabilitě ve stěně napomáhá také selektivní zvětrávání hornin, kdy vůči zvětrávání méně odolné partie v podloží pevnějších poloh podléhají rychlejšímu odnosu. Ve stěně se pak podle ploch vrstevnatosti vytvářejí drobnější, avšak četné nestabilní převisy (např. foto 6 vpravo).

**Foto 6** Ukázka nestabilních částí líce stěny vymezených systémem diskontinuit 4 (diskontinuity paralelní s průběhem stěny).

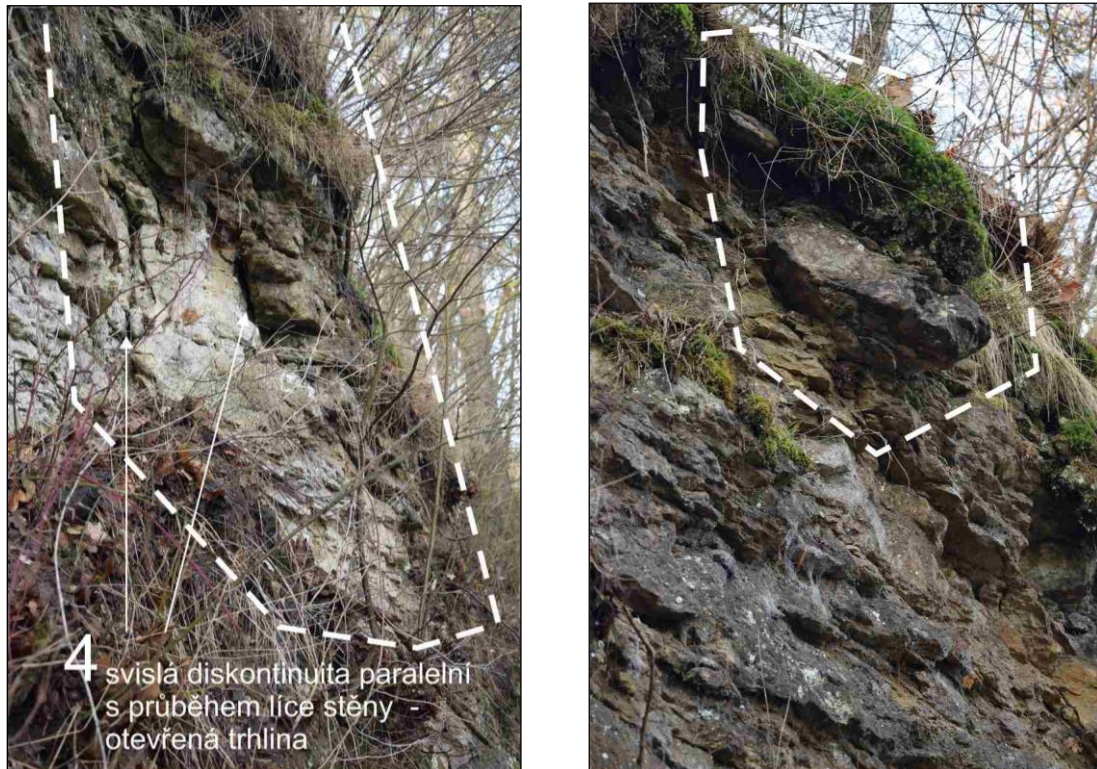
Nestabilní převisy se místy vytvářejí také při horní hraně skalní stěny (foto 7 vpravo, 8 a 9).

**Foto 7** Vlevo – ukázka nestabilní části líce stěny vymezené systémem diskontinuit 4 (diskontinuity paralelní s průběhem líce stěny), vpravo – ukázka převislých částí v horní části stěny a volných bloků hrozících pádem.

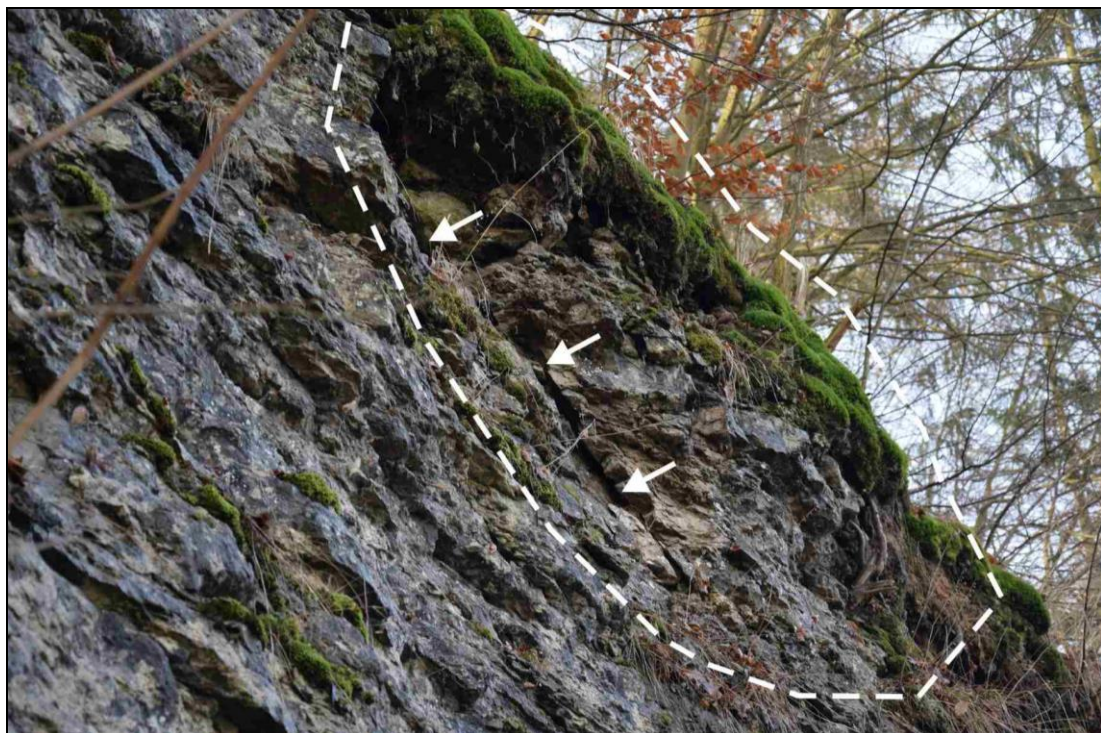
**Foto 8** Ukázka nestabilního bloku a převislé části v horní hraně stěny (vyznačeno bílým polygonem). Bílými šipkami je vyznačena otevřená trhlina.

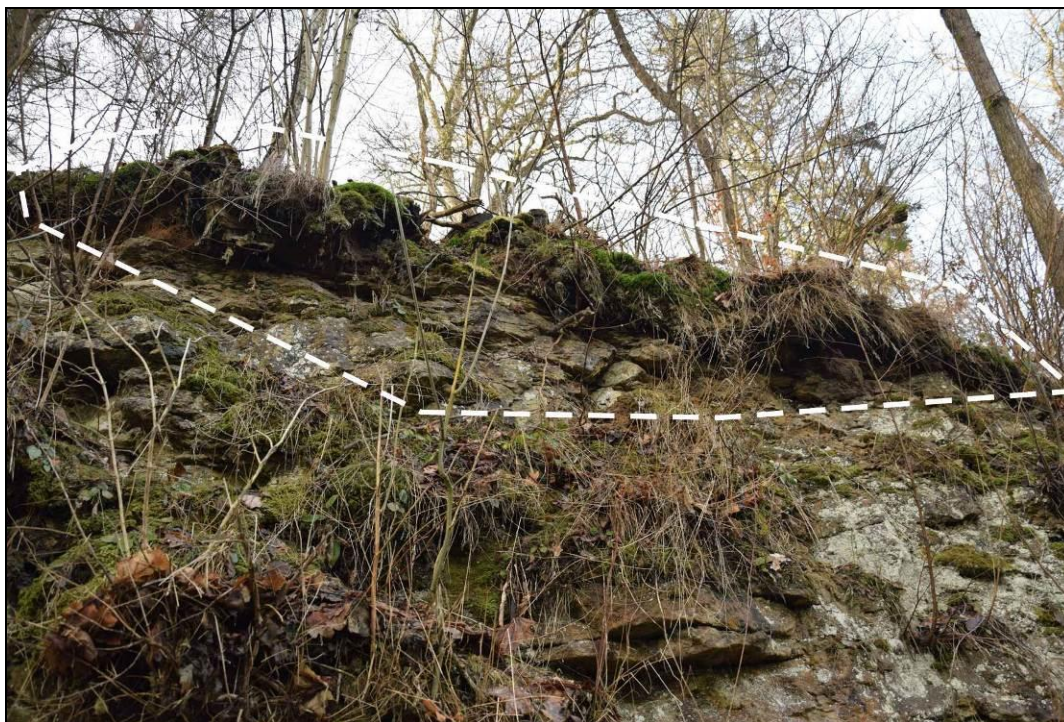
**Foto 9** Ukázka nestabilních převisů v horní hraně stěny (vyznačeno *bílým polygonem*).

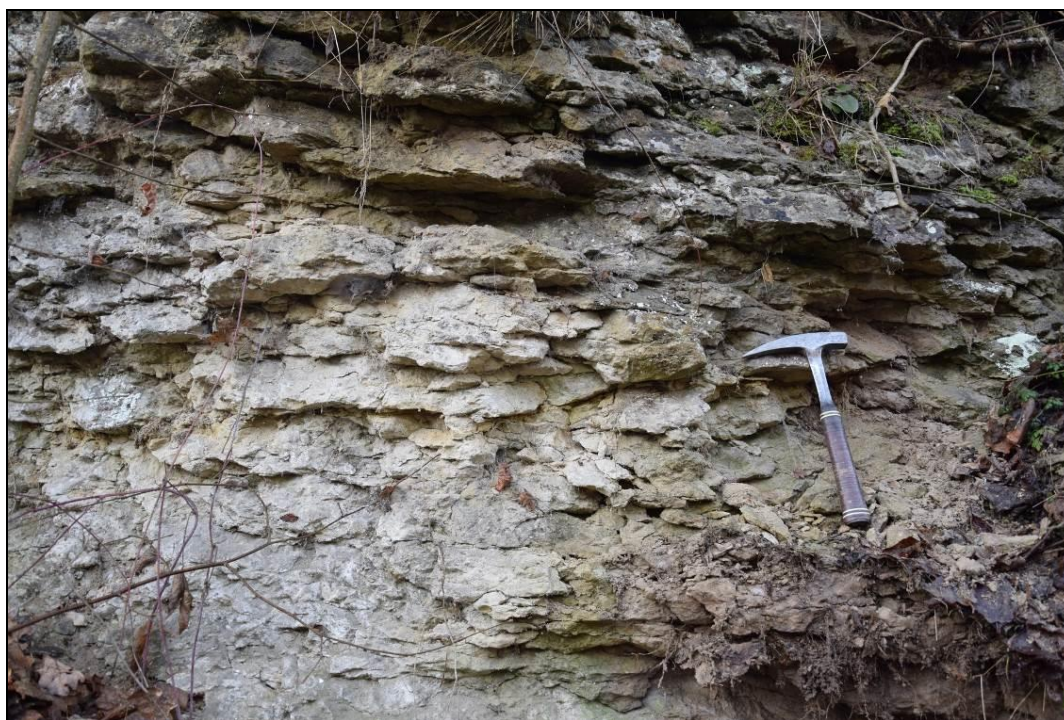
Z místy velmi rozvolněného líce skalní stěny dochází k vypadávání dílčích úlomků hornin. I v době terénní prohlídky bylo možné pozorovat taková četná velmi rozvolněná místa (např. foto 10),

kde bezprostředně hrozí pád. Pozorováno bylo také několik drobnějších akumulací úlomků hornin po řízení tohoto typu, které v době rekognoskace ještě nebyly odklizeny (foto 11 a 12) a které tak dokumentují současnou aktivitu probíhajících svahových pohybů v předmětné skalní stěně.

**Foto 10** Ukázka nestabilního silně rozvolněného líce stěny. Dobře patrná je hustá síť diskontinuit, které vyčleňuje dílčí bloky, v dané pozici velmi nestabilní a bezprostředně hrozící pádem.

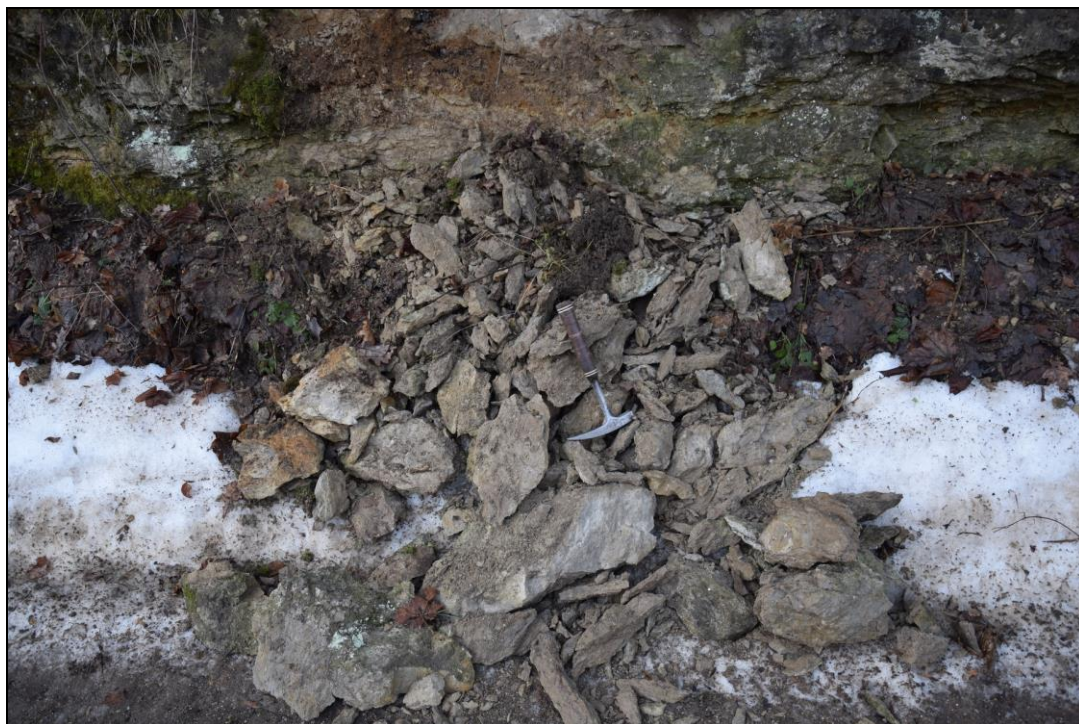
**K řícením ve skalní stěně aktuálně dochází.** V době terénní prohlídky bylo u paty stěny pozorováno několik akumulací po dílčích říceních (foto 11 a 12). Ve stěně se v současnosti nalézají další velmi nestabilní části, hrozící v blízké budoucnosti pádem v závislosti na inženýrskogeologických faktorech nestability. **Ohrožena je silnice II/277.**

**Foto 11** Ukázka akumulace úlomků pískovců po řícení dílčí části stěny.

**Skalní stěnu je nutné ihned sanovat.** Sanační práce by měly v první fázi spočívat v postupném očištění stěny, včetně přilehlé části nad její horní hranou, za současného odstranění nestabilních bloků a povrchové rozvolněné vrstvy na líci stěny. Po celkovém očištění stěny bude možné na základě podrobného inženýrskogeologického průzkumu rozhodnout o případné nutnosti dalších typů sanace jako zasíťování a kotvení a podobně. Konkrétní návrh sanace musí být předmětem zpracování projektové dokumentace.

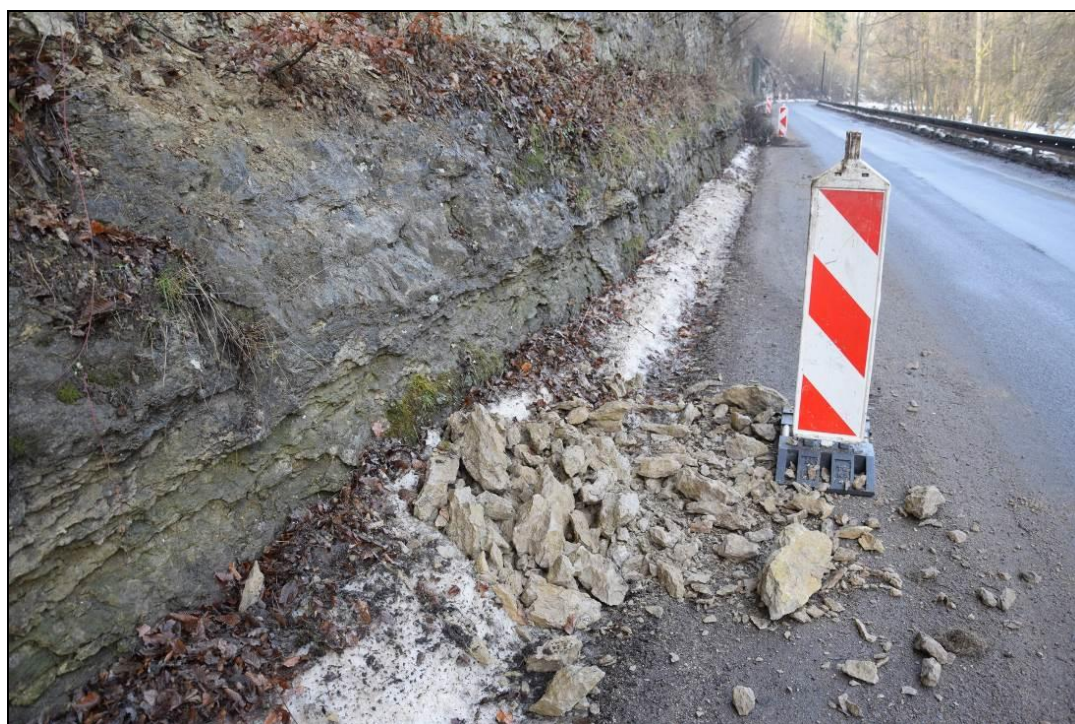
**Foto 12** Ukázka akumulace úlomků pískovců po řícení dílčí části stěny (odlišná od foto 11). Dobře patrný je nedostatek akumuláčního prostoru, který se projevuje dopadem úlomků až do prostoru samotné silnice II/277.

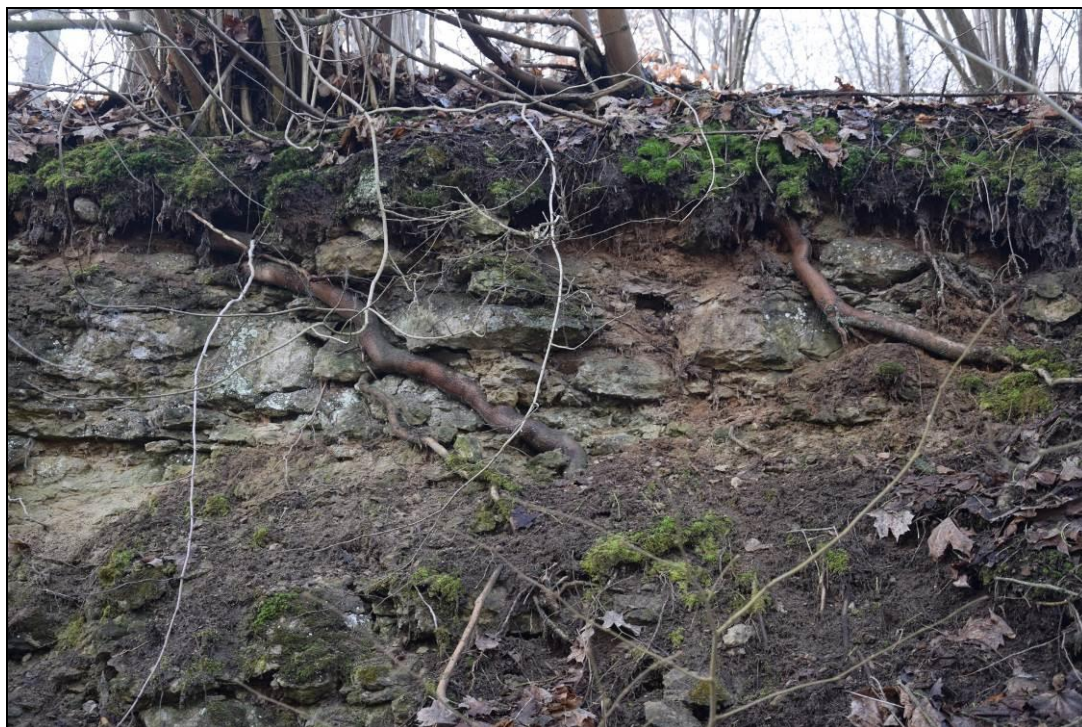
Nestabilita je místy podporována rozpínáním kořenového systému stromů i náletových dřevin v diskontinuitách při horní hraně stěny i v samotné stěně (foto 13 a 14).

**Foto 13** K nestabilitě líce skalní stěny přispívají i kořeny stromů penetrující podle diskontinuit do masivu. Po opadu nestabilní části dochází k obnažení kořenů, jak je patrné i z foto 13.

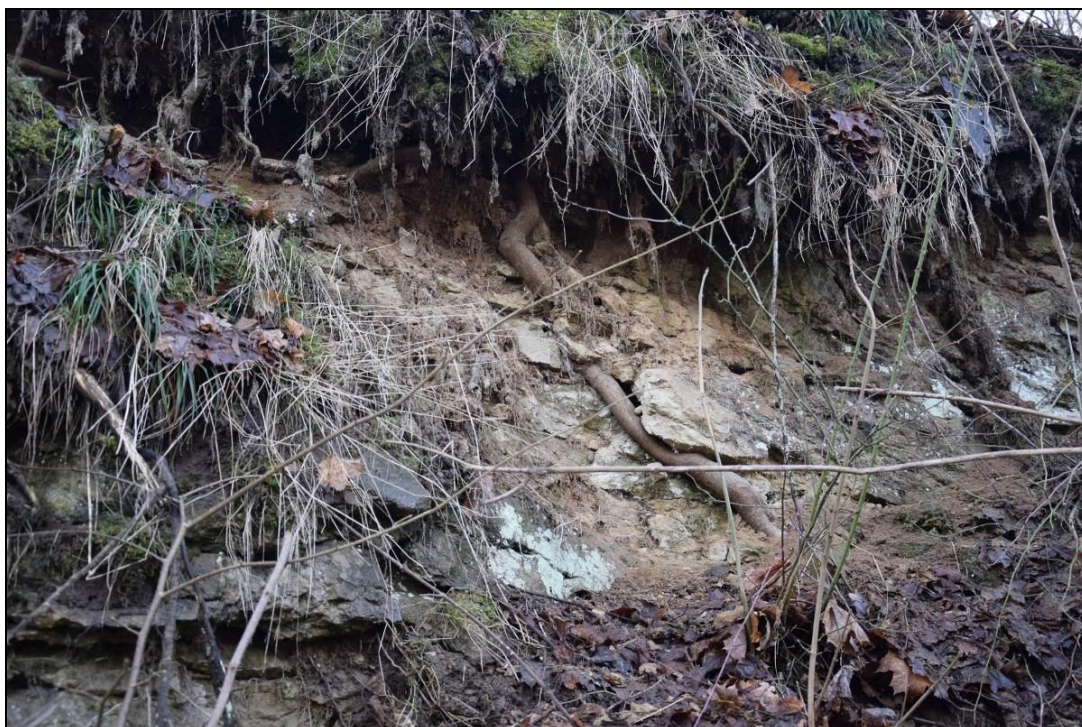
**Foto 14** Obdobně jako na foto 13, obnažený kořen po dílčím opadu nestabilní části, dobře patrné jsou dílčí nestabilní úlomky v okolí obnaženého kořenu.
