Stavba : **Průzkum a čištění kanalizace v areálu Sadská, ul. Lázeňská čp. 826**

Druh stavby : průzkumné práce

A. PRŮVODNÍ ZPRÁVA

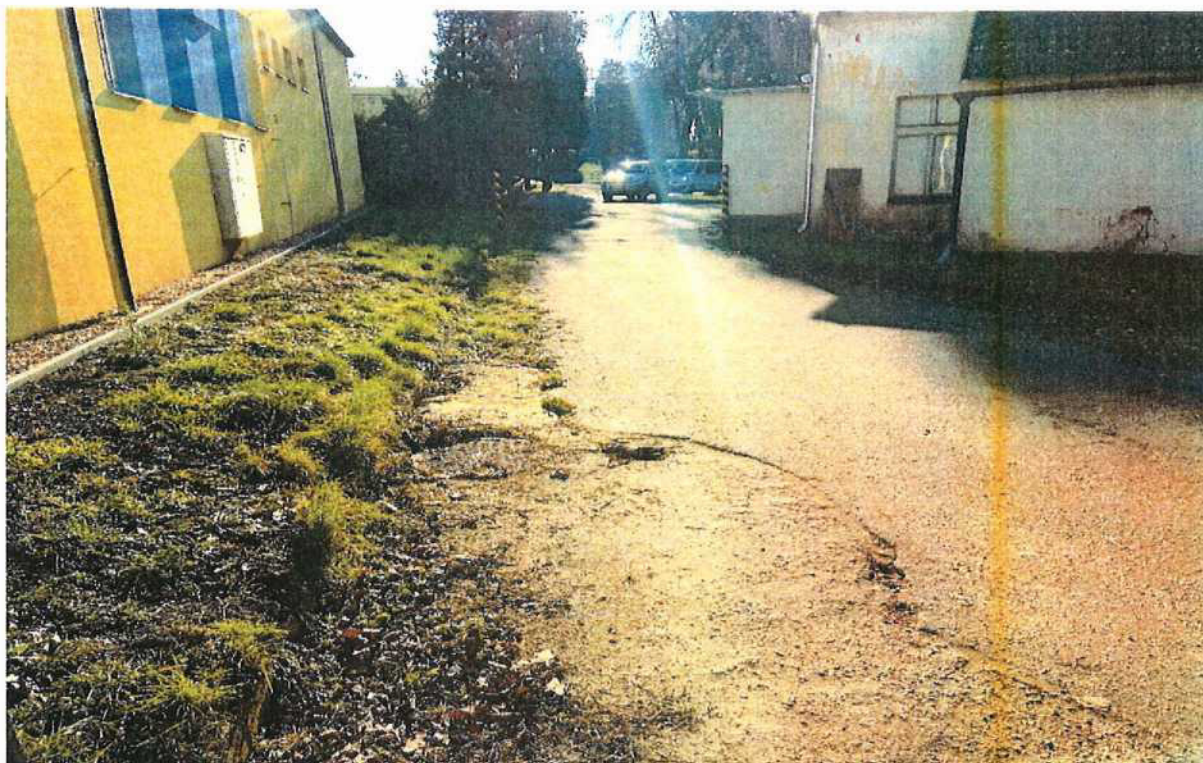
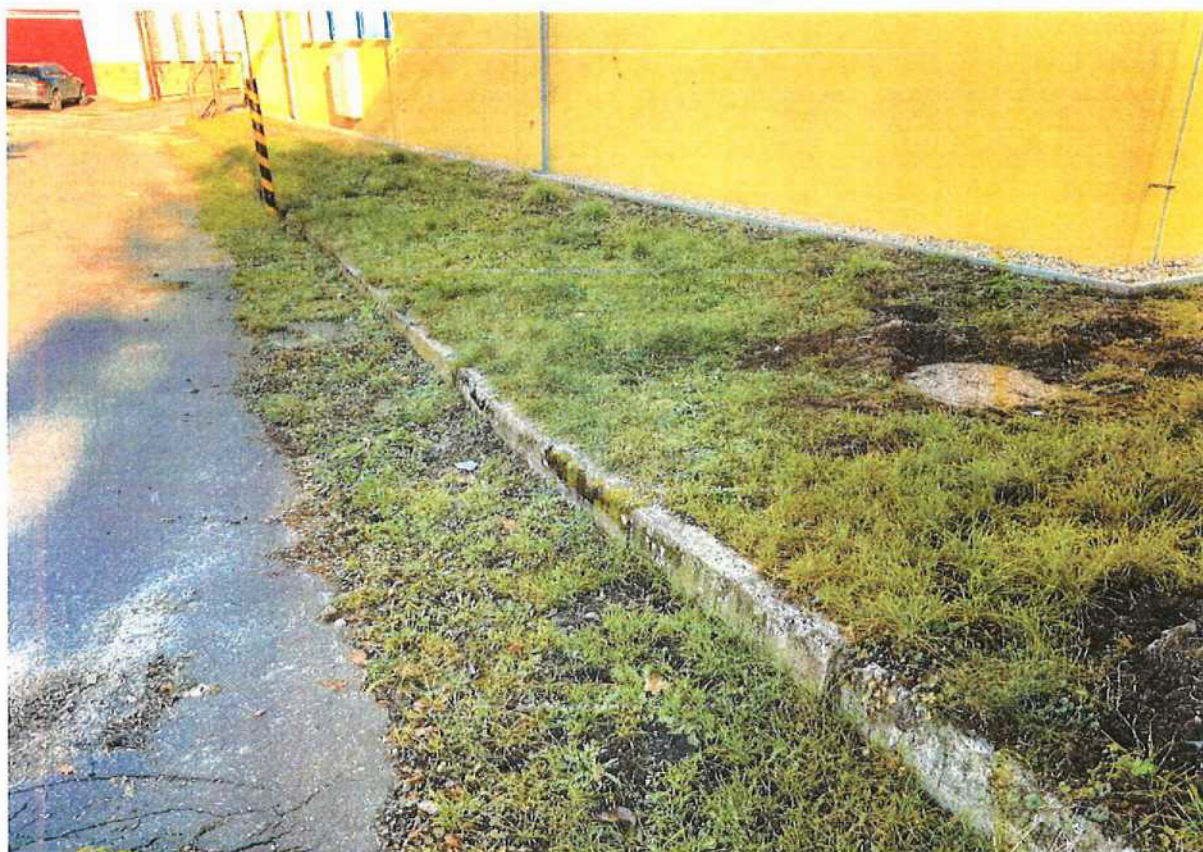
ŠACHTY Š2 a Š3

Odvedení dešťových vod dále řeší větev kanalizace vedoucí ze stávající šachty Š2 do šachty Š3. Délka úseku je cca 21 m. Dno šachty Š2 je na úrovni cca +184.33 B.p.v., dno šachty Š3 na úrovni + 184.12 B.p.v. Ze šachty Š3 pokračuje potrubí do zadní – severní části areálu. Tato část nebyla předmětem řešení.

Další kamerová zkouška trasy Š2- Š3 nezjistila narušení kanalizace. Do trasy jsou svedeny dešťové svody z objektu na parcele 1626/4, do šachty Š 3 jsou svedeny i odpady splaškové kanalizace.

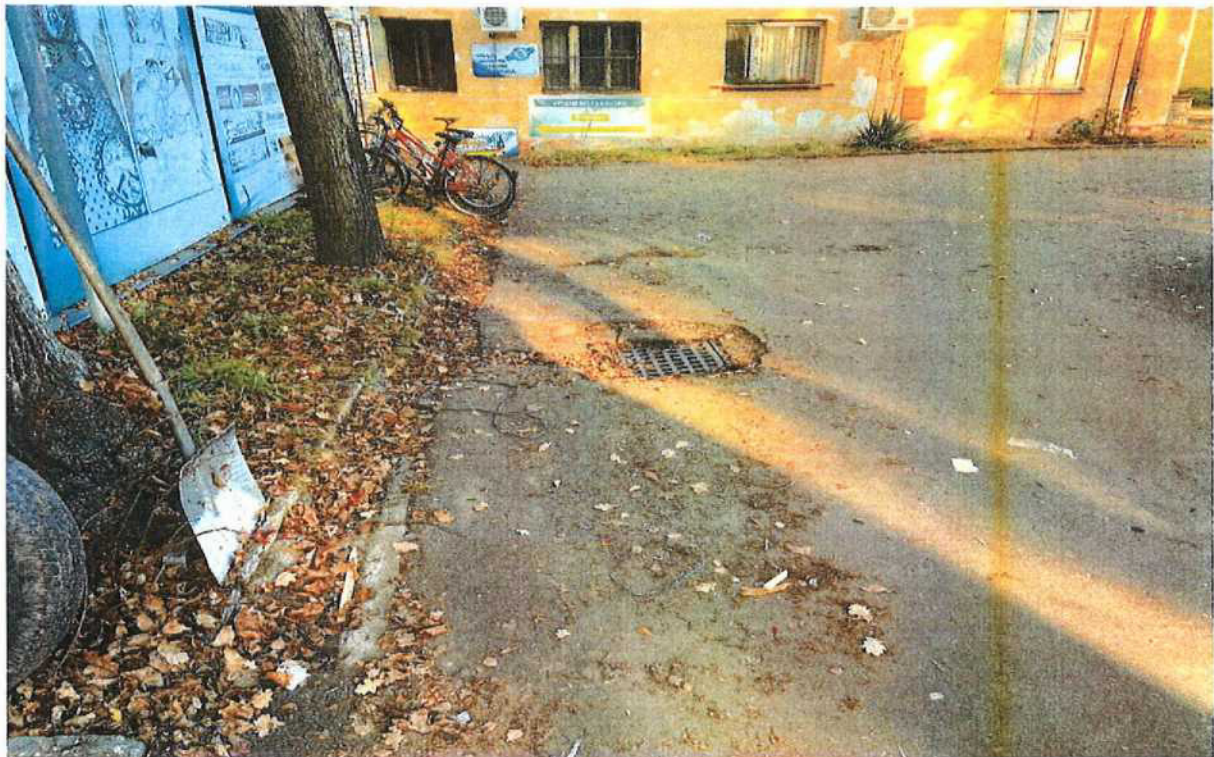
ŠACHTA Š1(UV1)

Ve stávající situaci jsou označeny současné uliční vpusti, kanalizační šachty a průběh potrubí, který byl zjištěn základním průzkumem oblasti a dále na základě kamerové zkoušky dešťové kanalizace. Šachta „ Š1“ (ozn.UV1) je zděná šachta půdorysného rozměru cca 600 x 600 mm, hloubky cca 1,5 m s litinovým rámem s mříží. Zdivo šachty je narušené, je vypadaná výplň spár cihelného zdiva, jsou narušené cihly, litinová mříž je poškozená – uražený resp. prasklý roh mříže.

Z hlediska stavu konstrukcí je v silně narušeném stavu šachta Š1 a UV2.

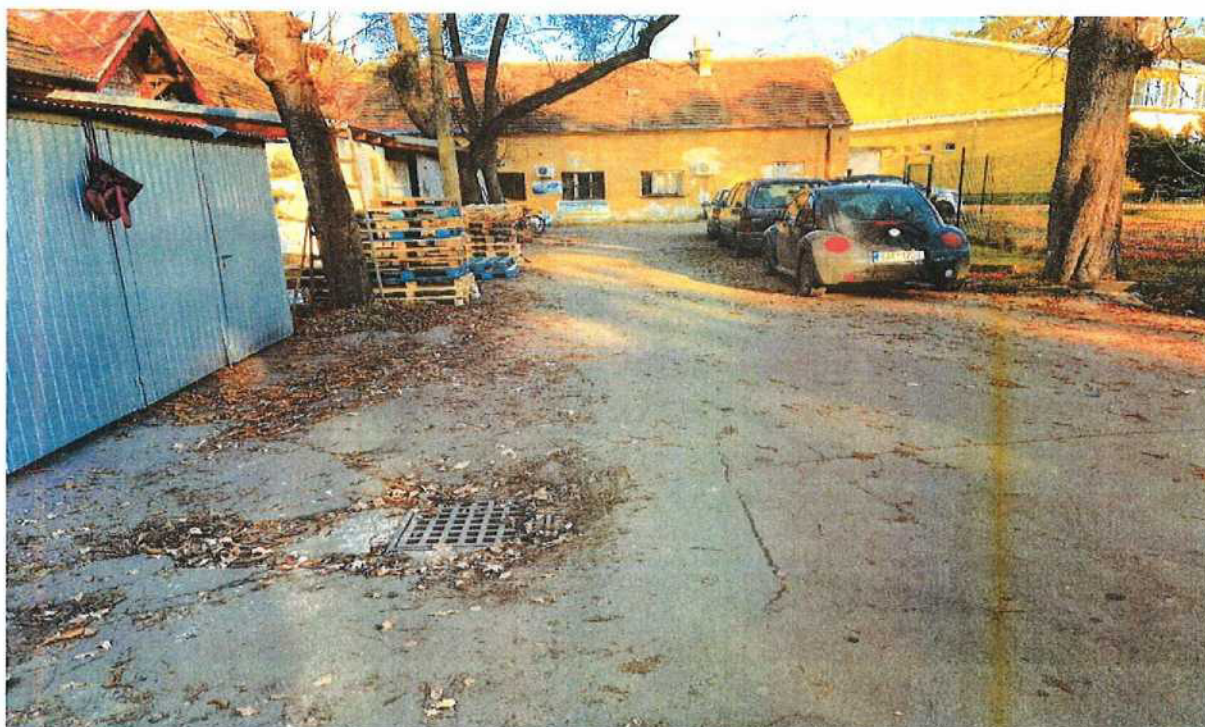
UV2 a Š1(UV1)

Do šachty Š1 je zaústěno betonové potrubí ze stávající uliční vpusti resp. šachty bez koše na nečistoty, která je ve vzdálenosti 20 m – ozn. UV2. Ze šachty Š1 je vyvedeno odtokové potrubí DN 300 – materiál beton, potrubí vede směrem k východní straně areálu. Výšková úroveň výtoku ze šachty Š1 je cca +183.63 B.p.v.
