Kraj:	Středočeský	Čís.sm.obj.:	20-115/K1
Katastrální území:	Mšeno, Velký Újezd u Chorušic	Čís.akce:	20017
Akce:	II/273 Nebužely - Mšeno	Datum:	03/2021
		Formát:	-
		Měřítko:	-
Část:	Související dokumentace	Stupeň:	PDPS
Příloha:	Diagnostika vozovky	Číslo přílohy:	F4
			Číslo kopie:

ZPRÁVA Z DIAGNOSTICKÉHO PRŮZKUMU VOZOVKY

„II/273 Nebužely - Mšeno“

Objednatel zprávy:	4roads, a.s.
Sídlo objednatele:	Jugoslávských partyzánů 1426/7, 16000 Praha 6
Účel zprávy:	Diagnostický průzkum vozovky a doporučení způsobu opravy
Zprávu provedl:	Milan BECK, DiS., Petr MARTSCHINI, Martin HOŠEK
Číslo zprávy:	D56-2020

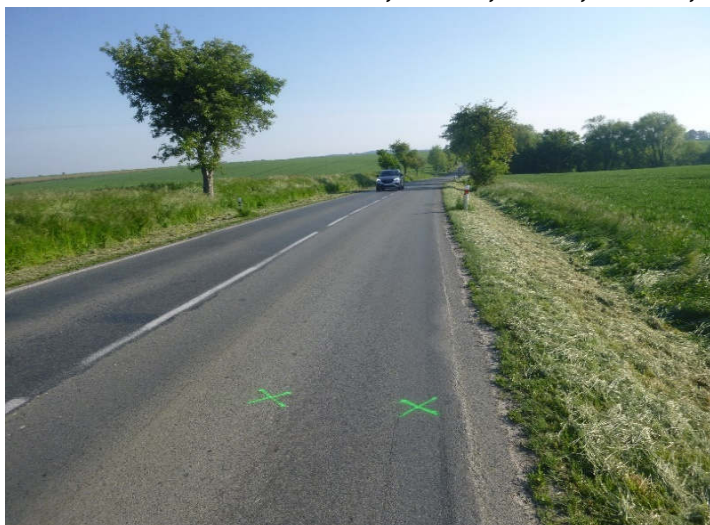
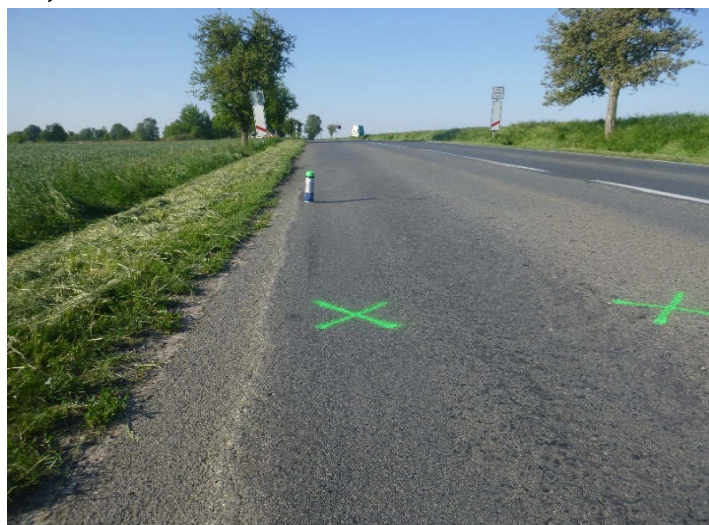
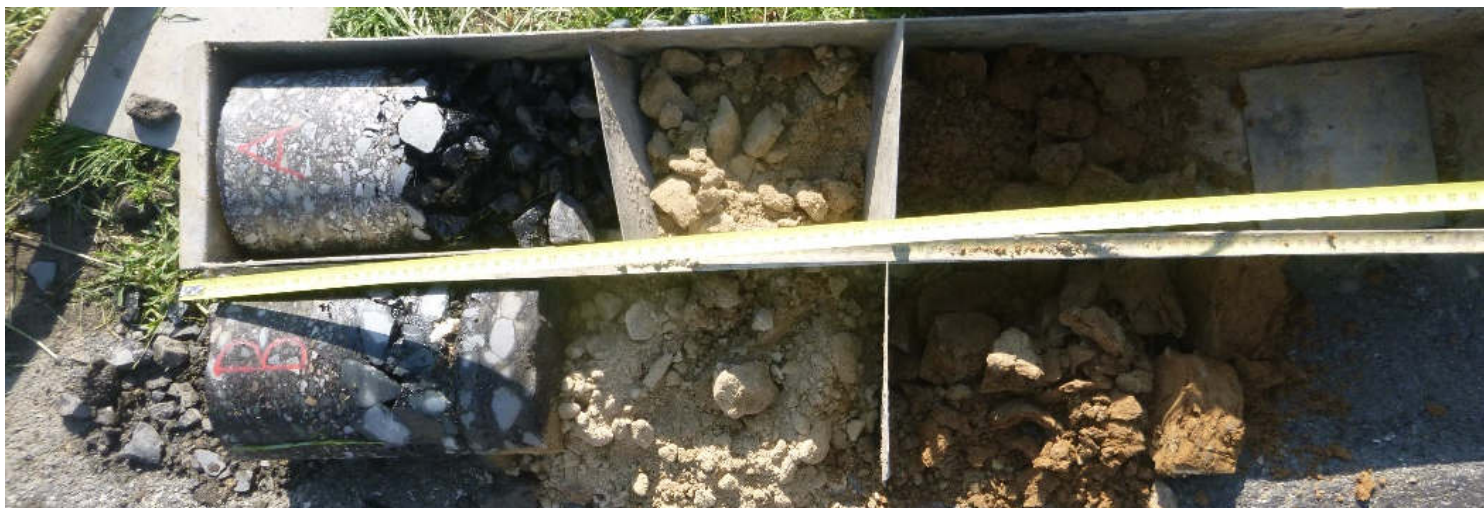
Sonda A

km 11,574 LS, osa 1,9 m 50,402306 14,605072

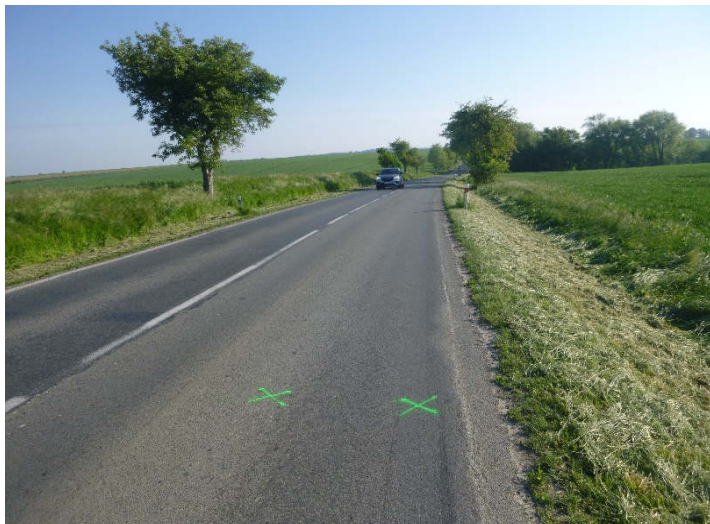
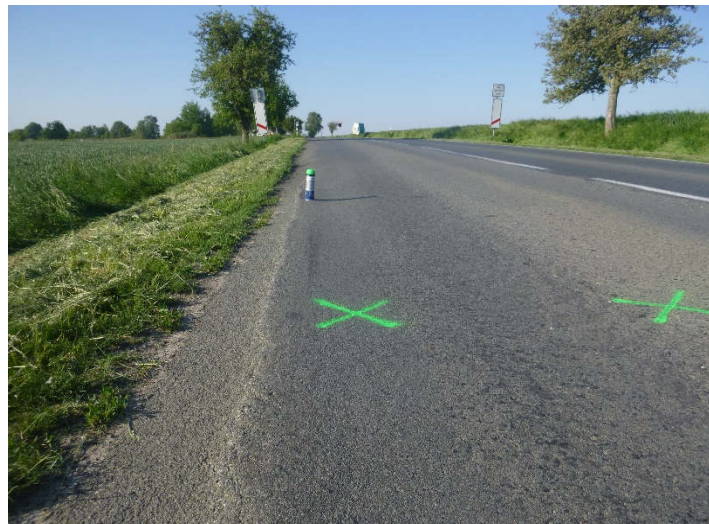
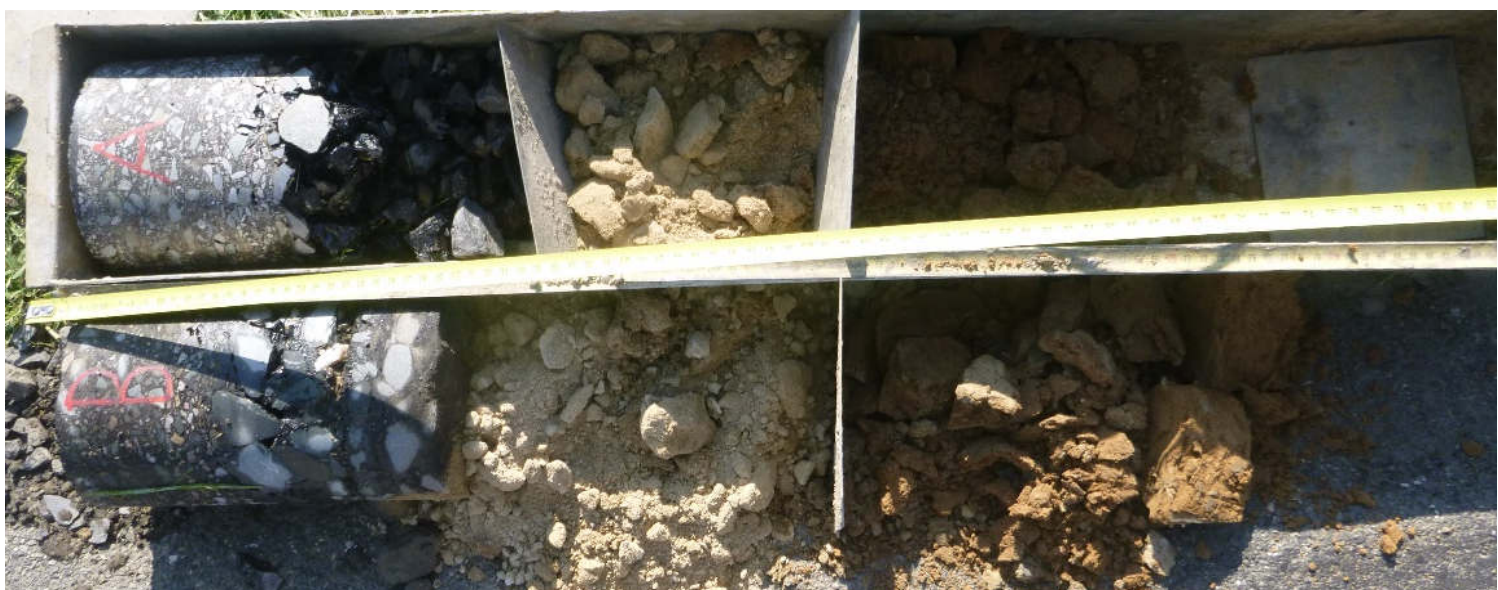
Sonda B:

km 11,63 PS, osa 0,3 m, od kraje vozovky GPS: 50,402724° S; 14,605335° V

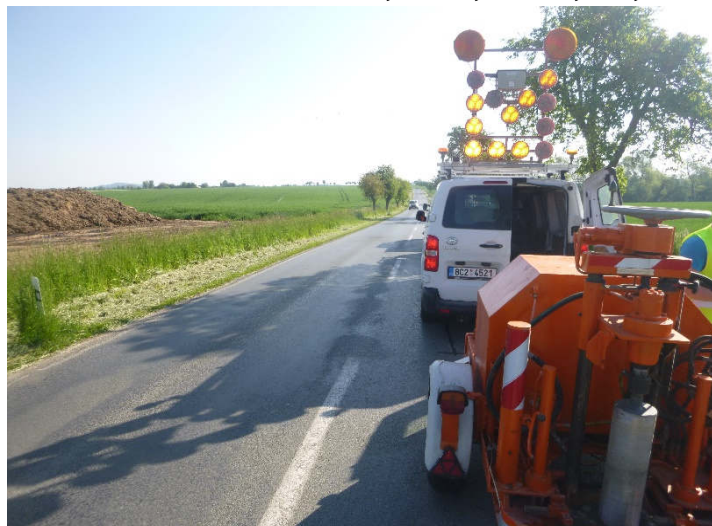
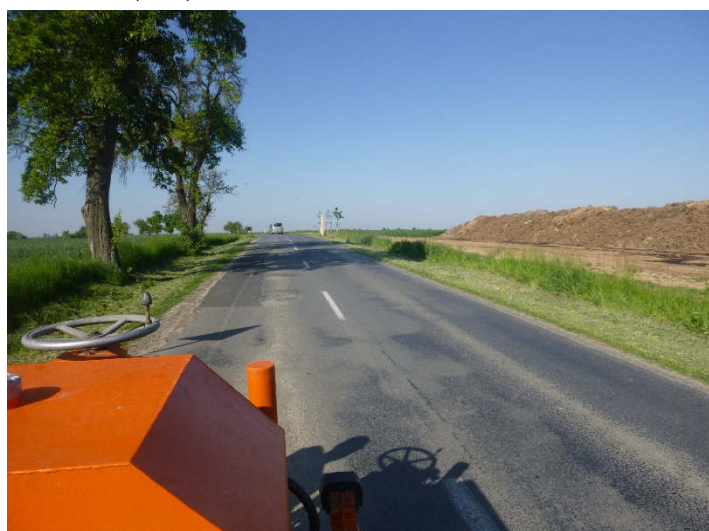
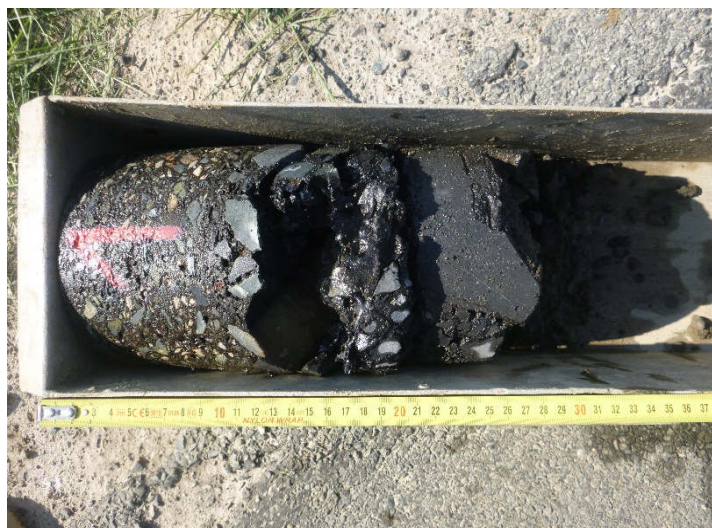
Sonda 1:

km 11,63 PS, osa 1,0 m, GPS: 50,402724° S; 14,605335° V

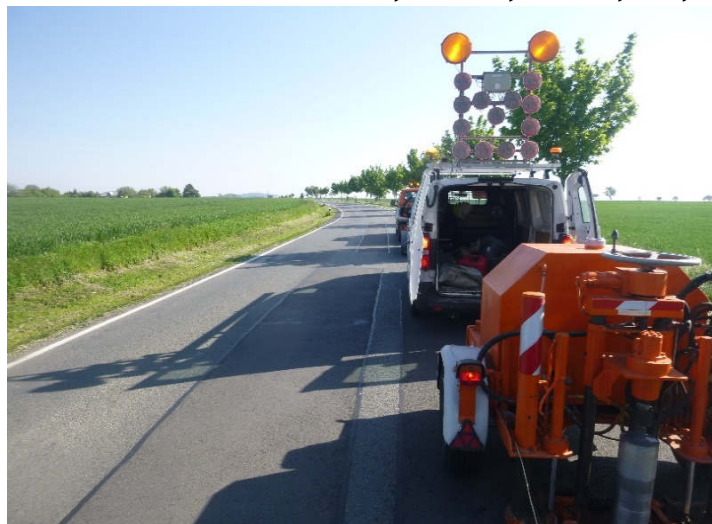
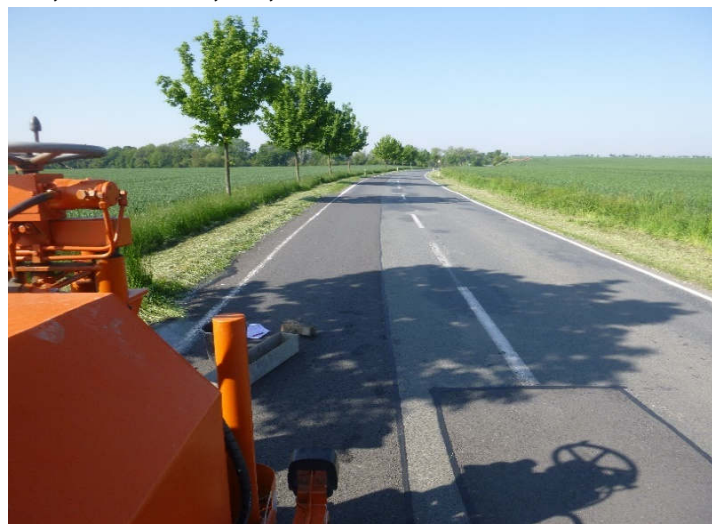
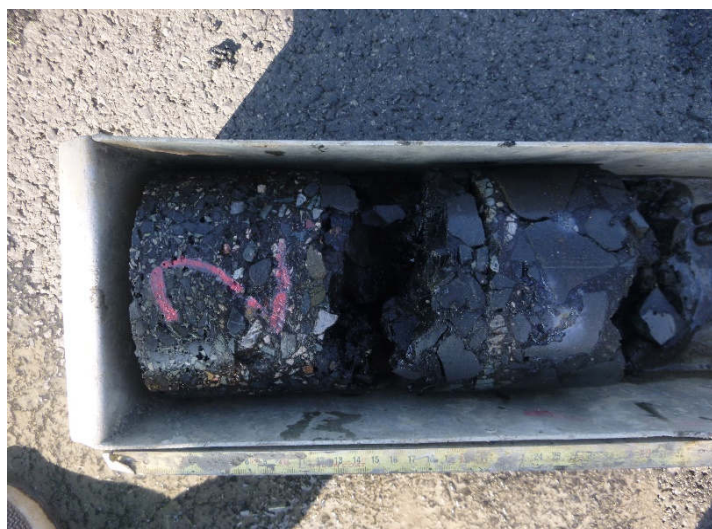
Sonda 2: km 11,735 PS, osa 1,2 m, GPS: 50,407829° S; 14,6094° V

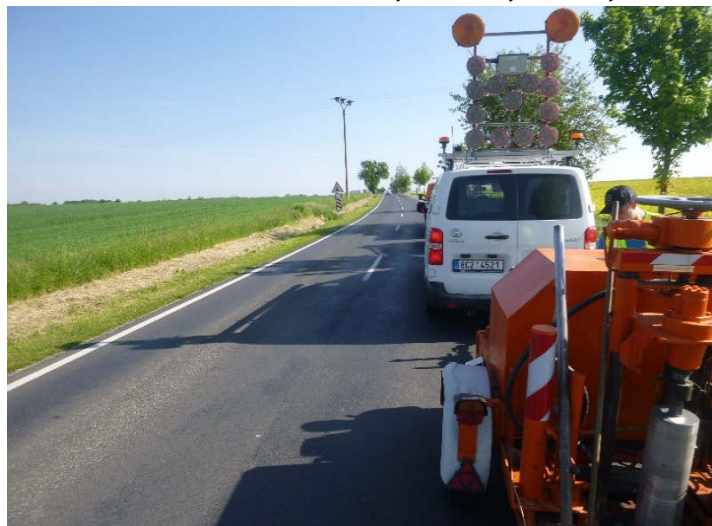
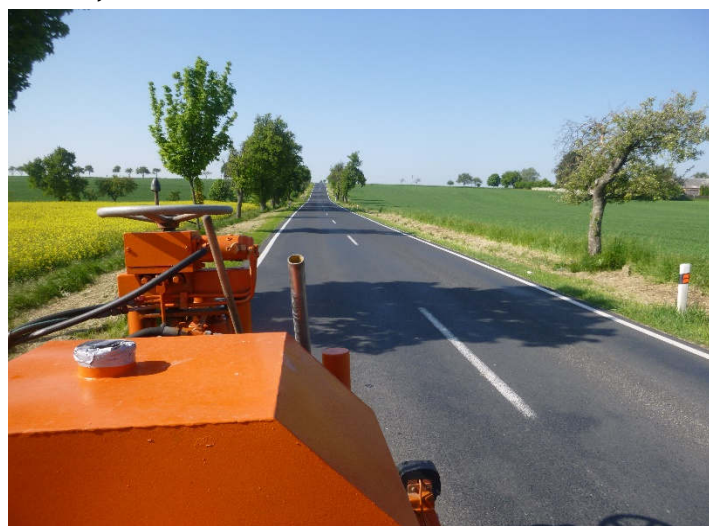
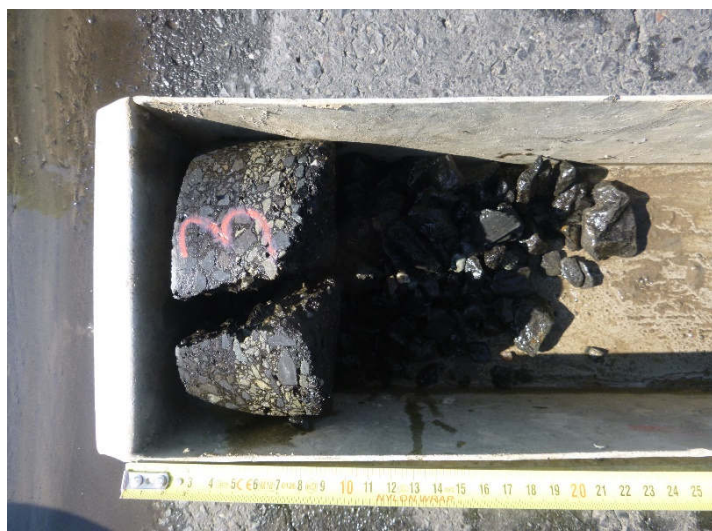
Sonda 3: km 11,870 LS, osa 1,7 m 50.404872 14,606509

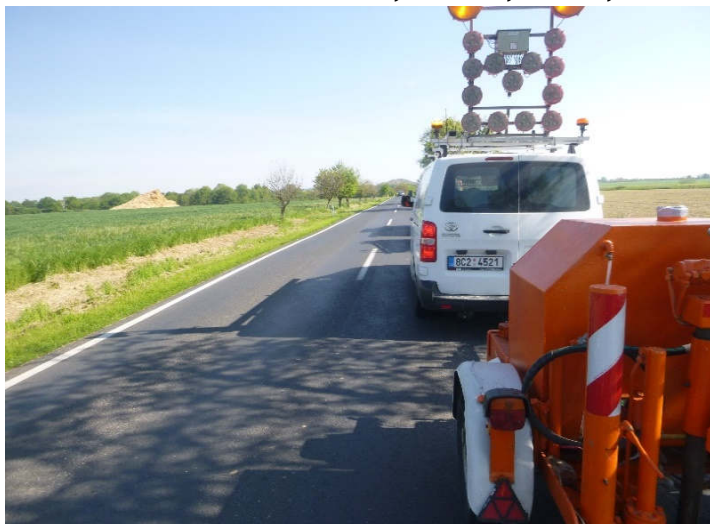
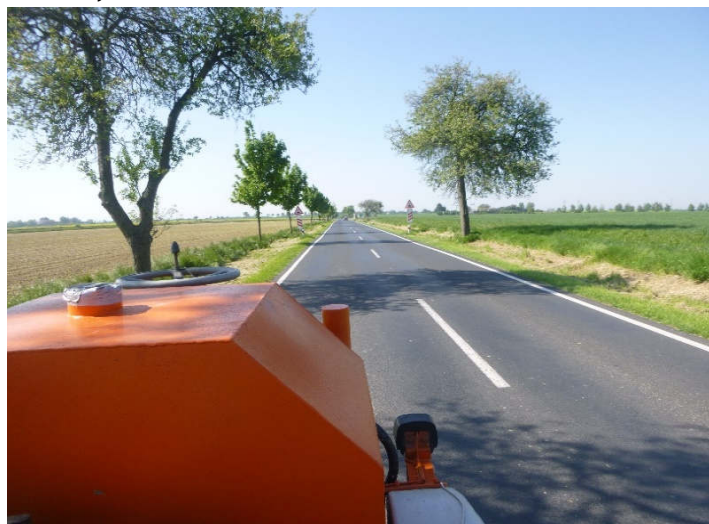
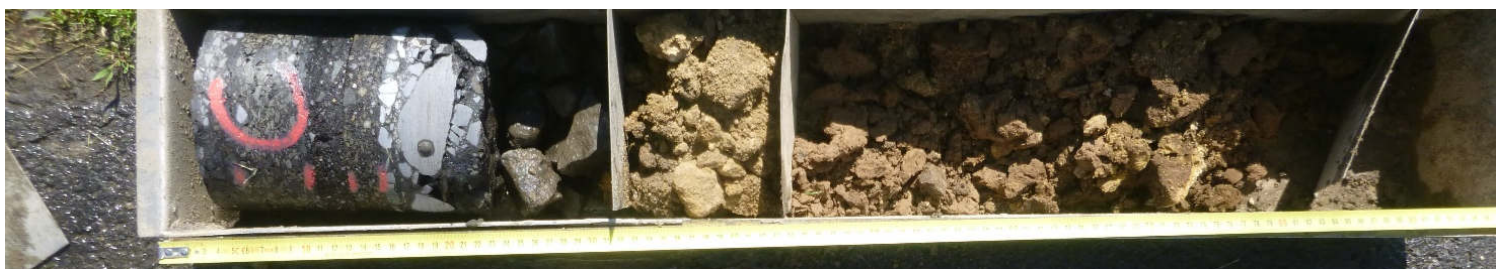
Sonda C: km 12,406 LS, osa 2,1 m 50,408334 14,61086

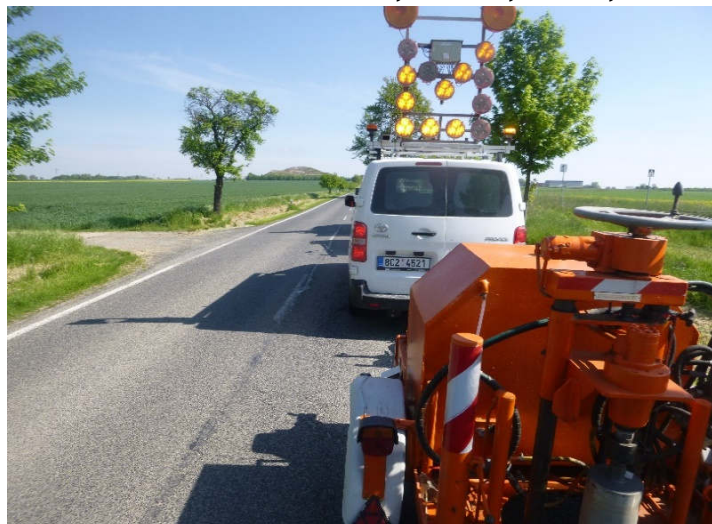
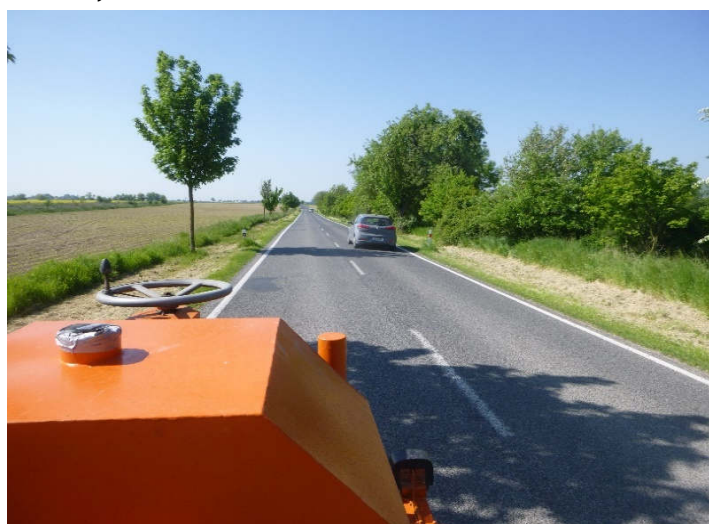
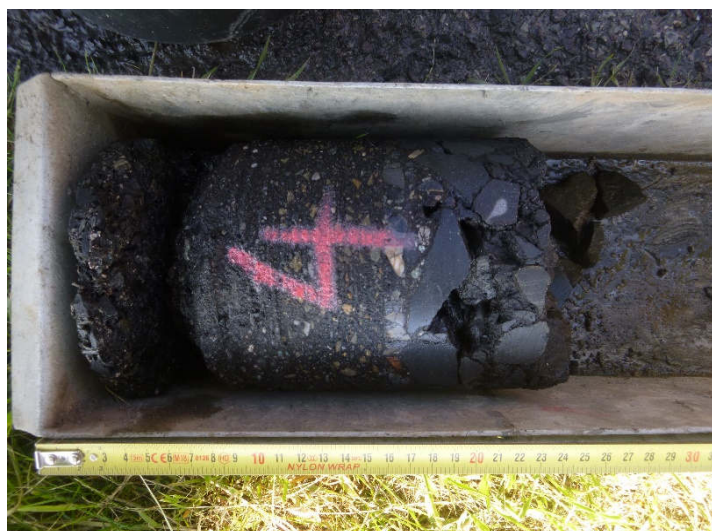
Sonda 4: km 12,626 LS, osa 2,0 m 50,408601 14,61414

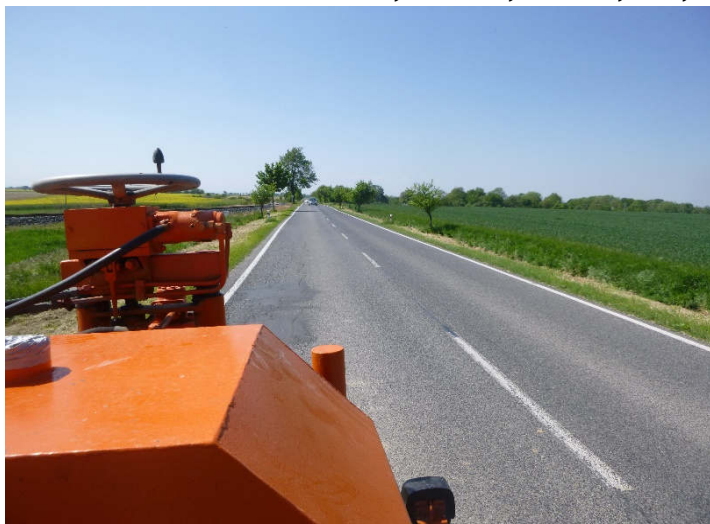
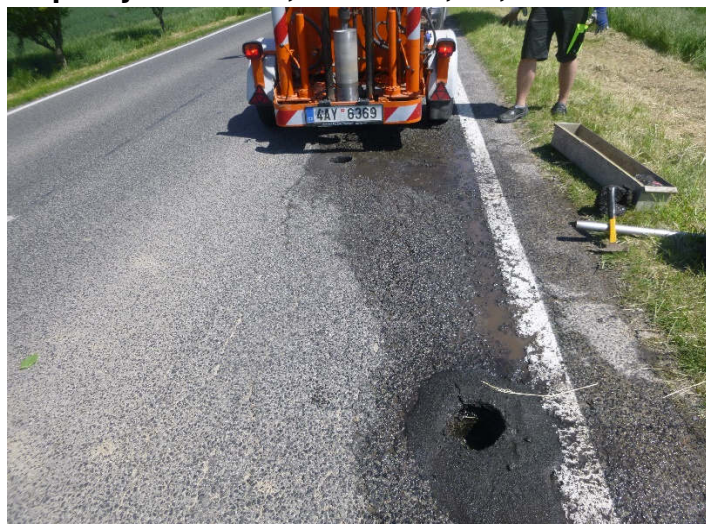
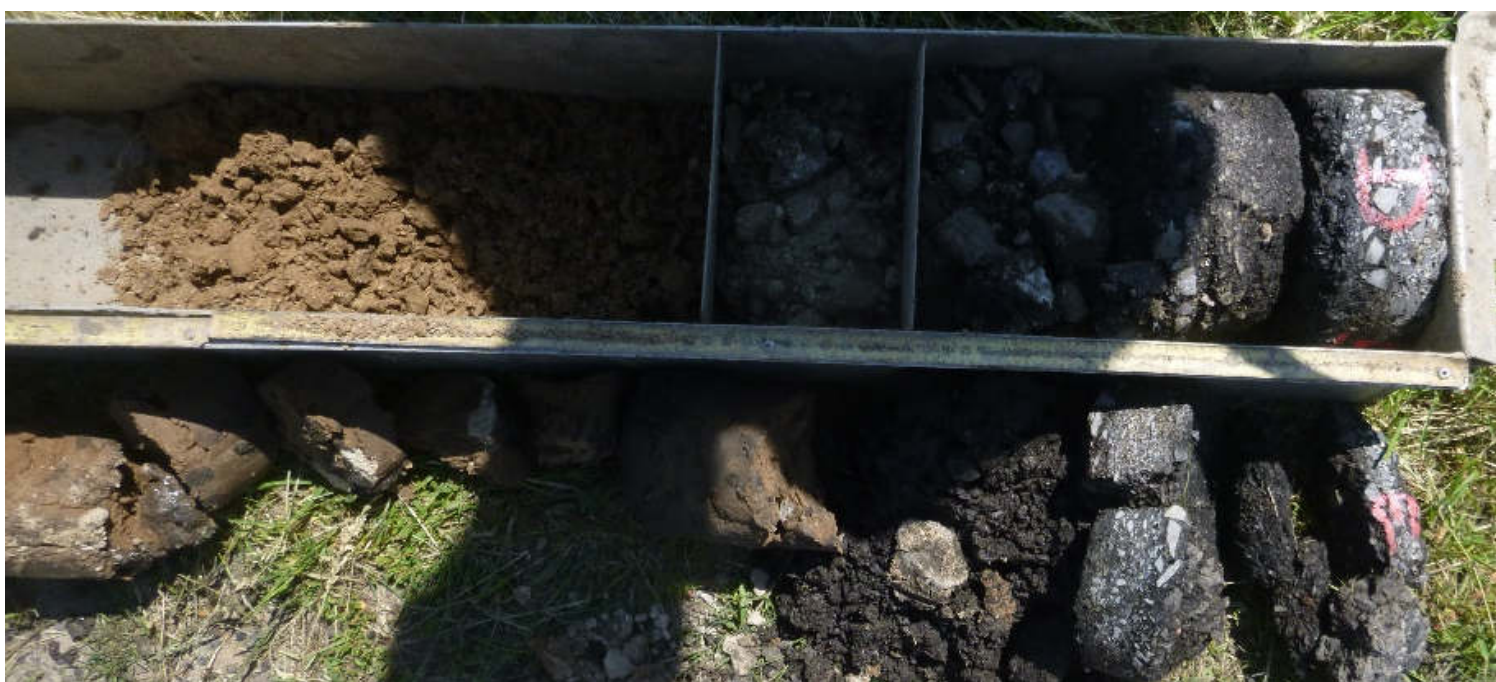
Sonda D: km 12,875 PS, osa 1,9 m, v místě opravy GPS: 50,411065° S, 14,615291° V

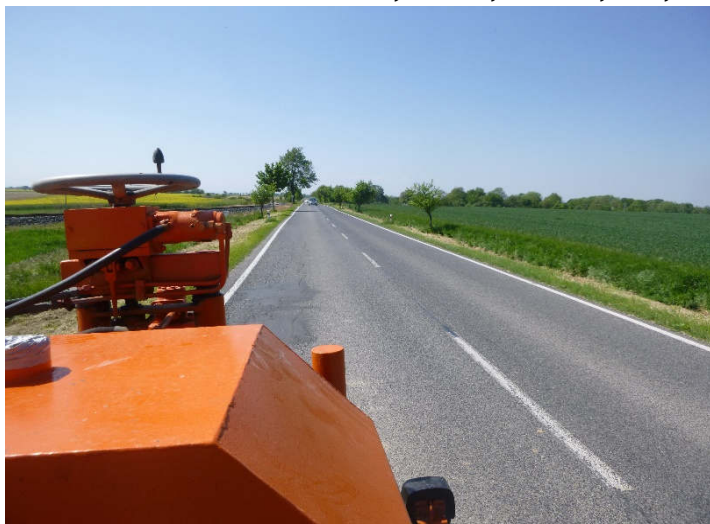
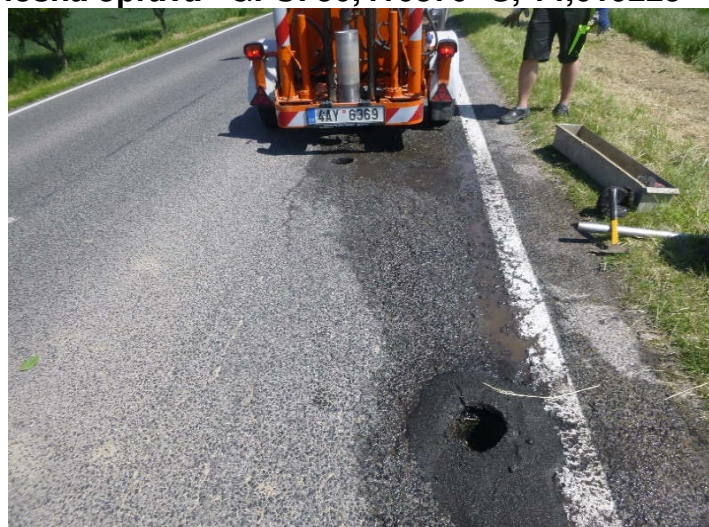
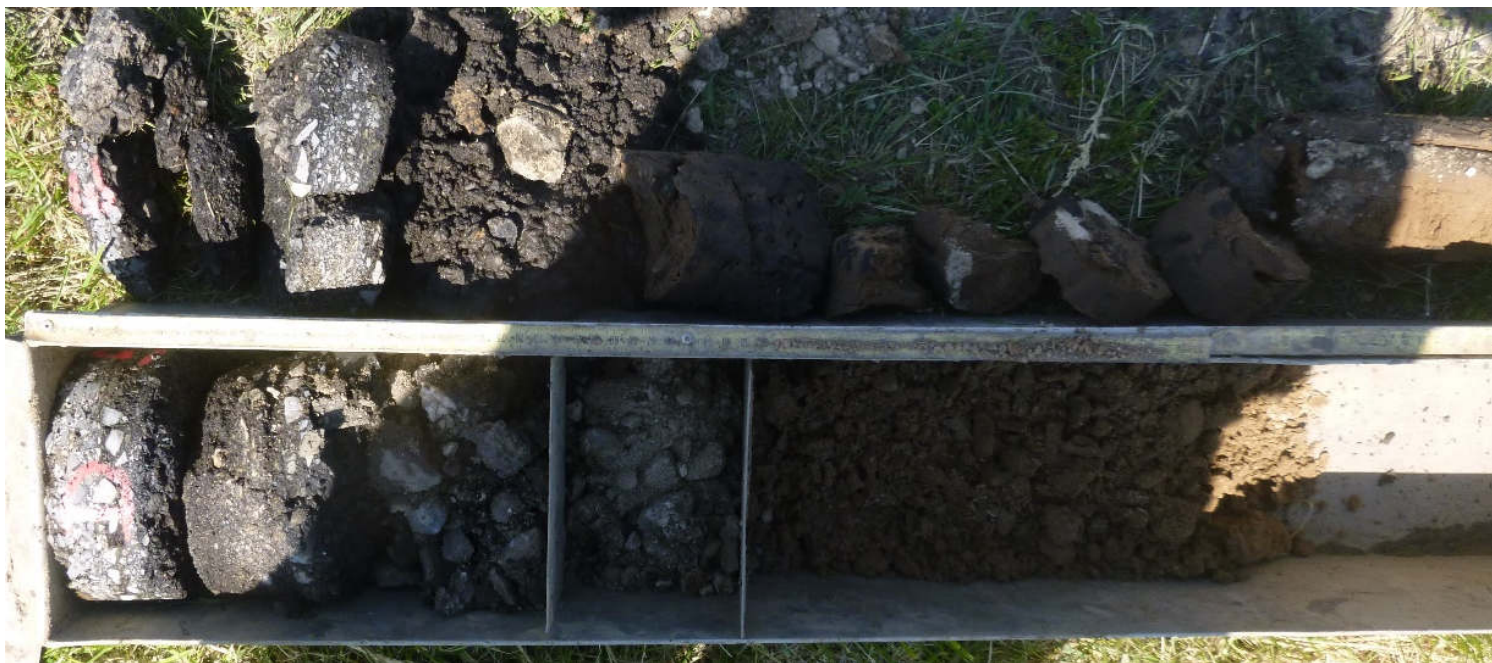
Sonda E: km 13,56 PS, osa 2,0 m, Velkoplošná oprava GPS: 50,416876° S, 14,619225° \

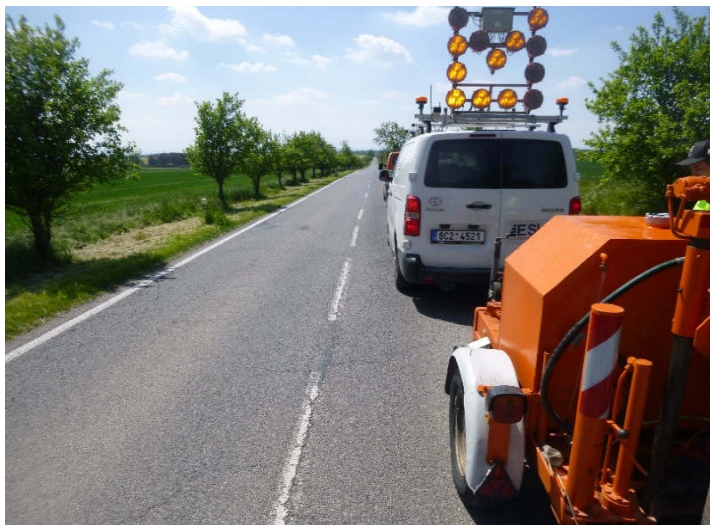
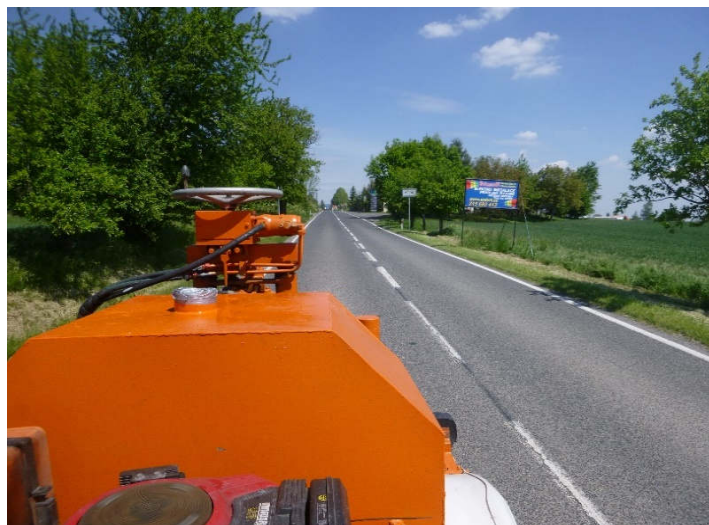
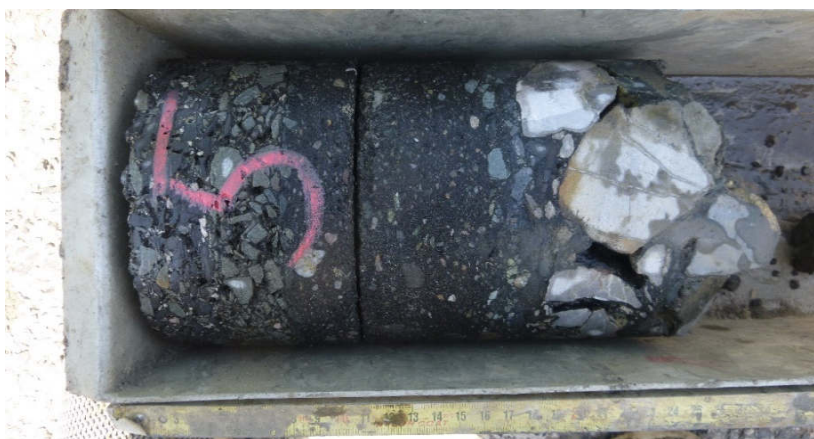
Sonda 5: km 15,44 LS, osa 1,5 m, 60 m od konce úseku GPS: 50,428215° S; 14,624528°

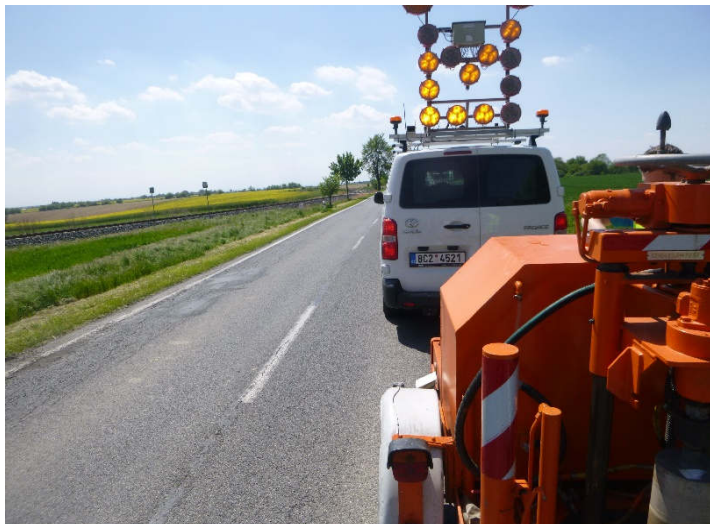
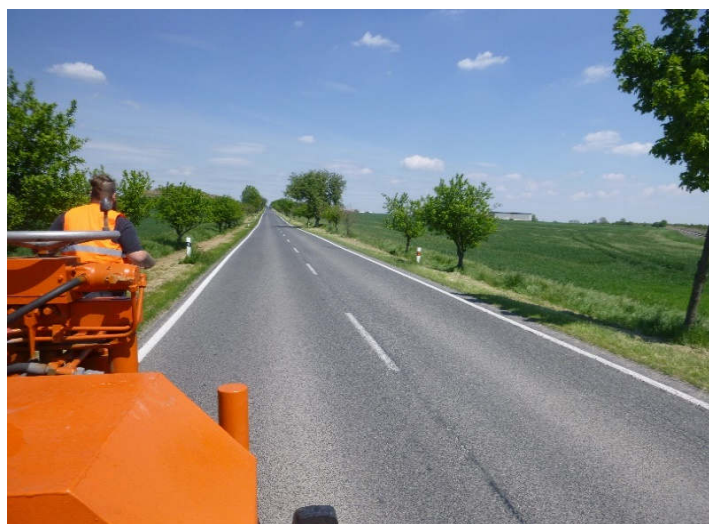
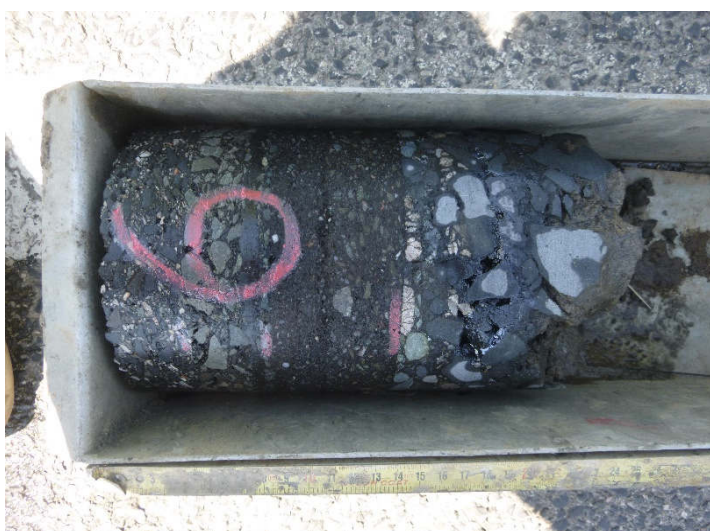
Sonda 6: km 14,87 LS, osa 1,5 m, GPS: 50,428292° S; 14,624427° V

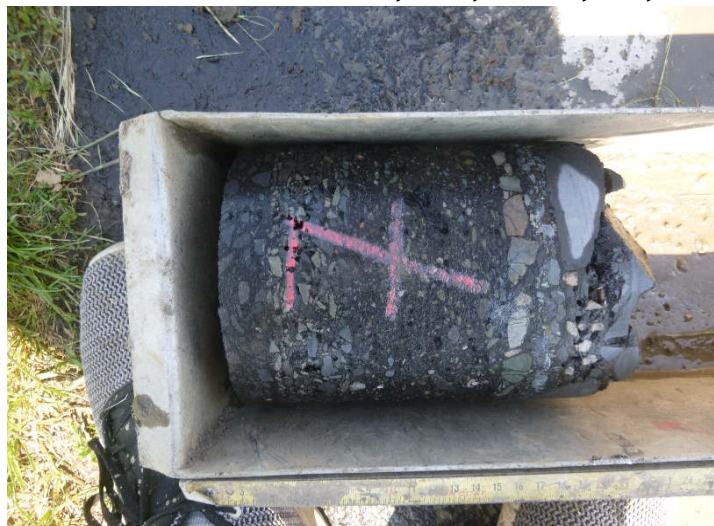
Sonda 7: km 14,3 LS, osa 1,3 m, GPS: 50,423445° S; 14,62196° V

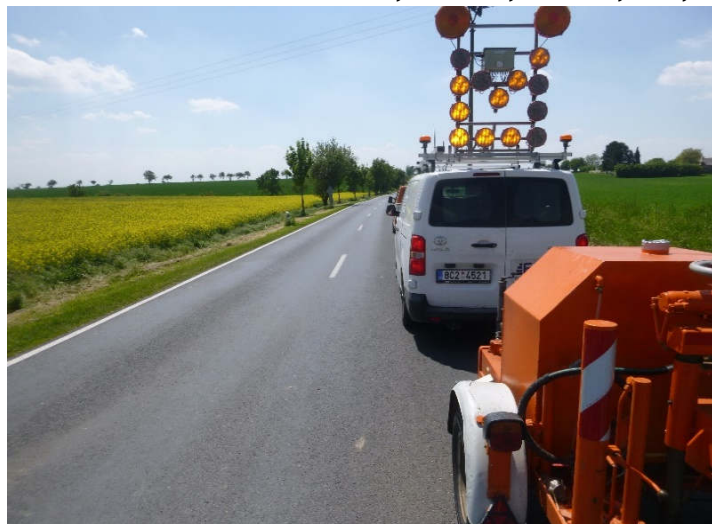
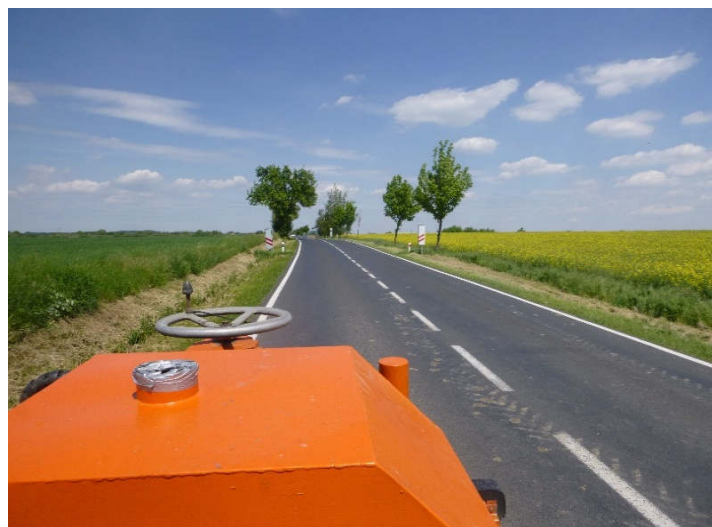
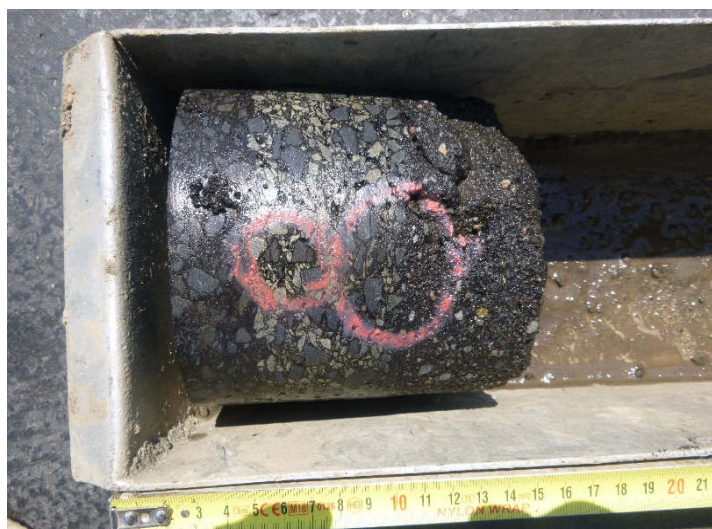
Sonda 8: km 13,645 LS, osa 1,6 m, GPS: 50,417611° S, 14,619911° V

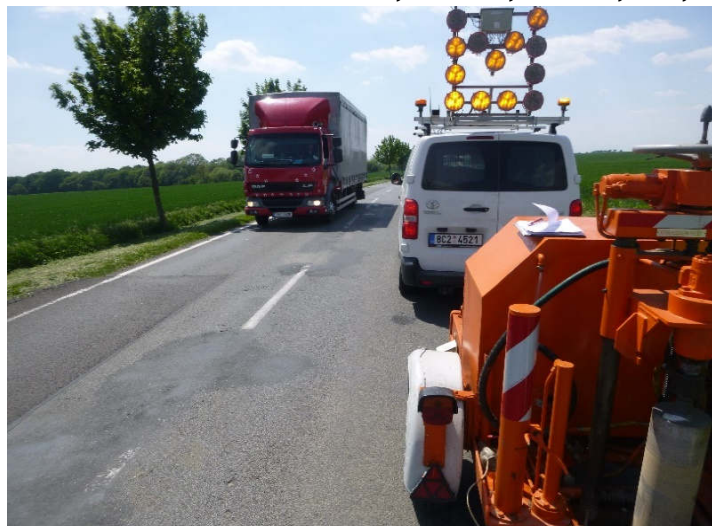
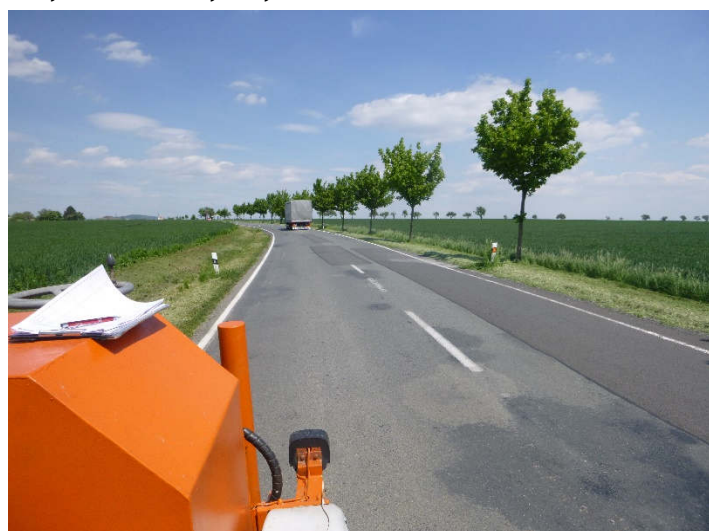
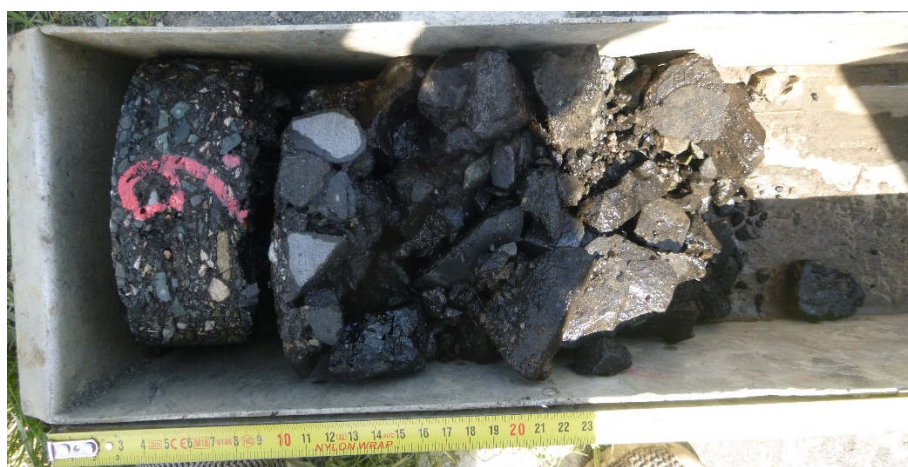
Sonda 9: km 12,626 LS, osa 2,0 m, GPS: 50,408601° S, 14,61414° V

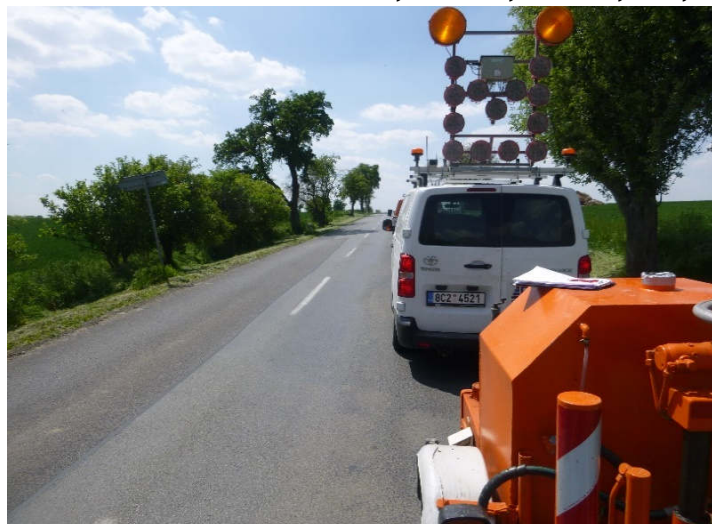
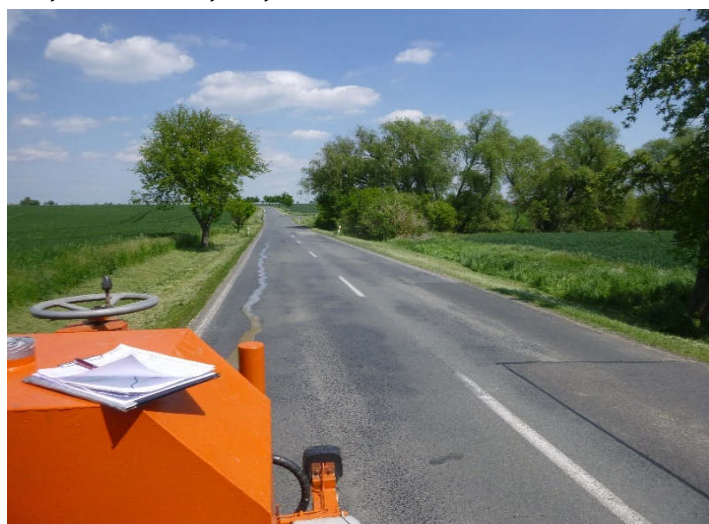
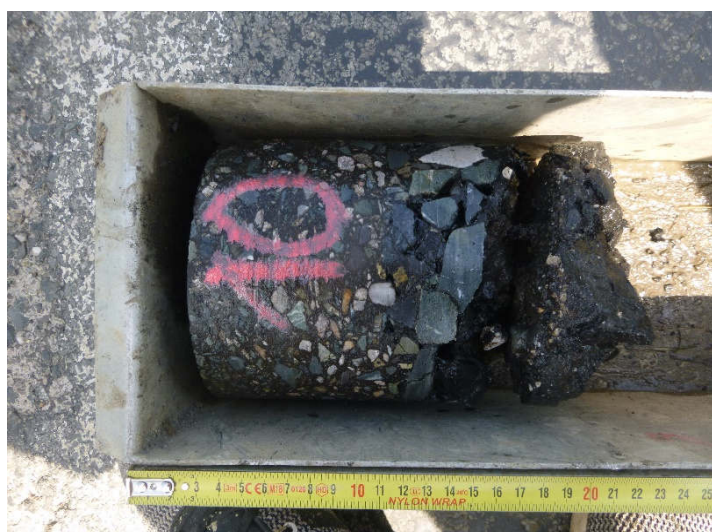
Sonda 10: km 12,406 LS, osa 2,1 m, GPS: 50,408334° S, 14,61086° V

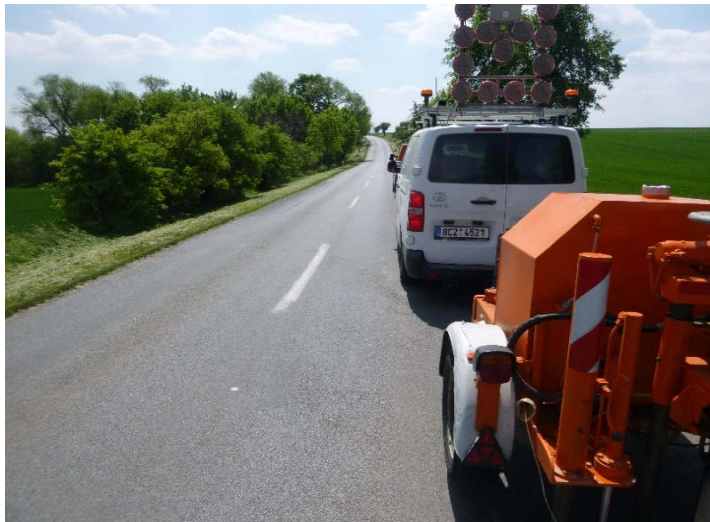
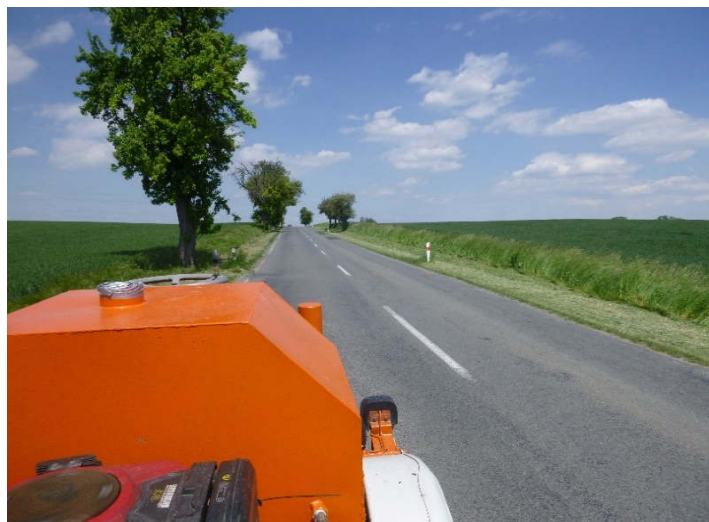
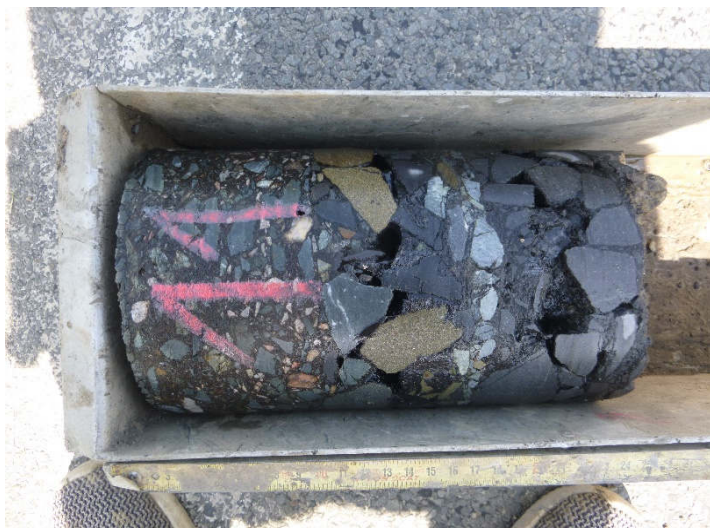
Sonda 11: km 11,87 LS, osa 1,7 m, GPS: 50,404872° S, 14,606509° V

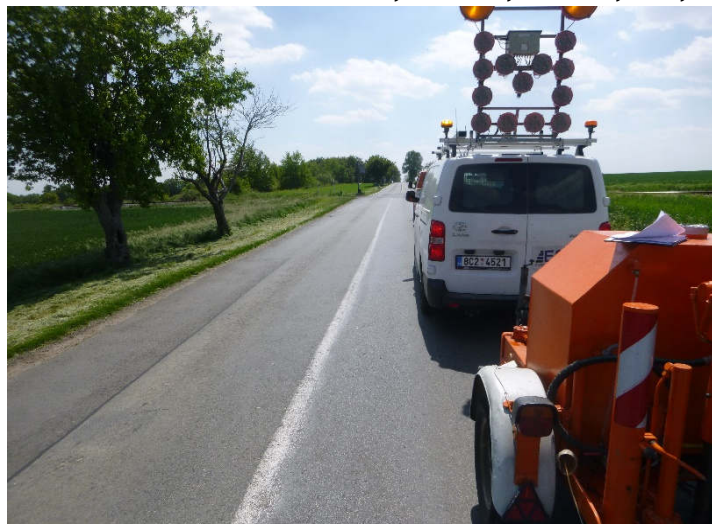
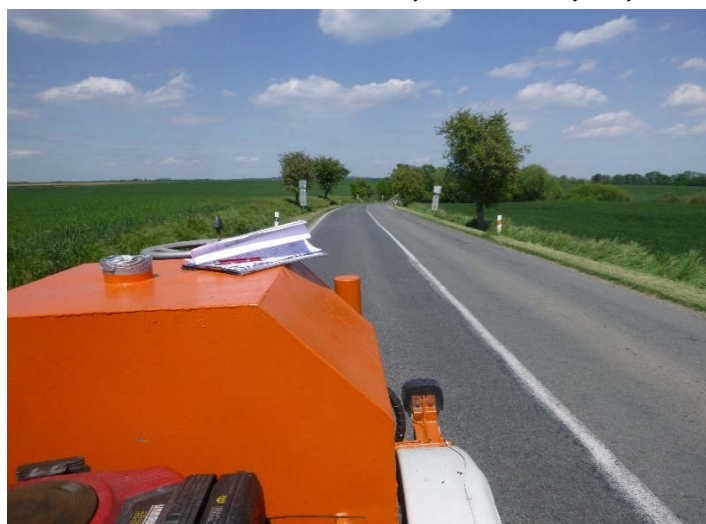
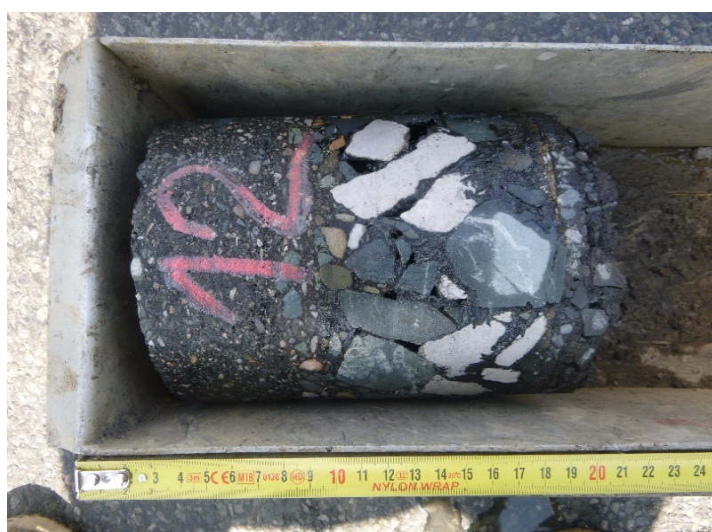
Sonda 12: km 11,574 LS, osa 1,9 m, 30 m do začátku konce GPS: 50,402306° S, 14,60507° E
