ZÁVĚREČNÁ ZPRÁVA 61-2016

STAVEBNĚ TECHNICKÉHO PRŮZKUMU S OHLEDEM NA VÝSKYT AZBESTU V OBJEKTECH DOMINO ZAVIDOV

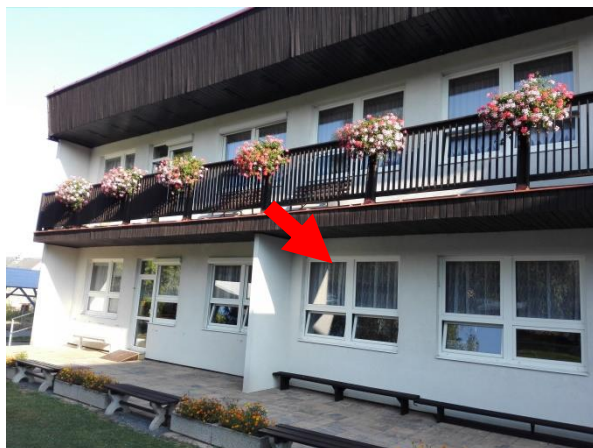
obrázek č.1

Učebnový pavilon (obrázek č.1) a Správní pavilon (obrázek č.2) jsou z pohledu konstrukce svislých a podhledových konstrukcí shodné. Jedná se o dřevo konstrukci s opláštěním deskovými materiály. Tyto deskové materiály byly vzorkovány a byly shledány pozitivní na přítomnost azbestových vláken.

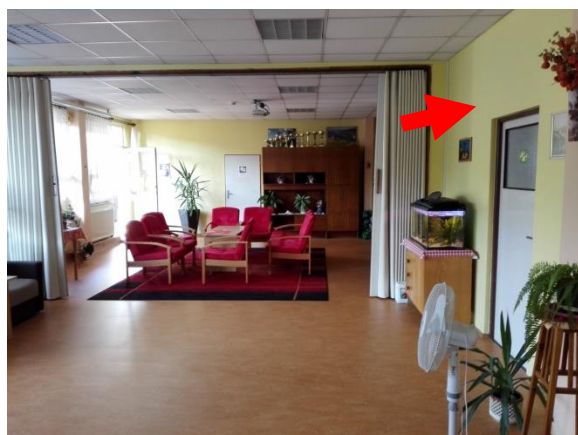
obrázek č.3

obloženy novými sádkartonovými deskami. V případě správního pavilonu jsou SDK desky šroubovány přímo do podkladního deskového materiálu s přítomností azbestu a v případě učebnového pavilonu je SDK konstrukce provedena jako představená. Podhledové desky s přítomností azbestu jsou pak schovány minerálním zavěšeným podhledem (obrázek č.3). Samotná azbestová deska je pak vidět nad podhledem (obrázek č.4), který je doplněn minerální vatou bez obalu.

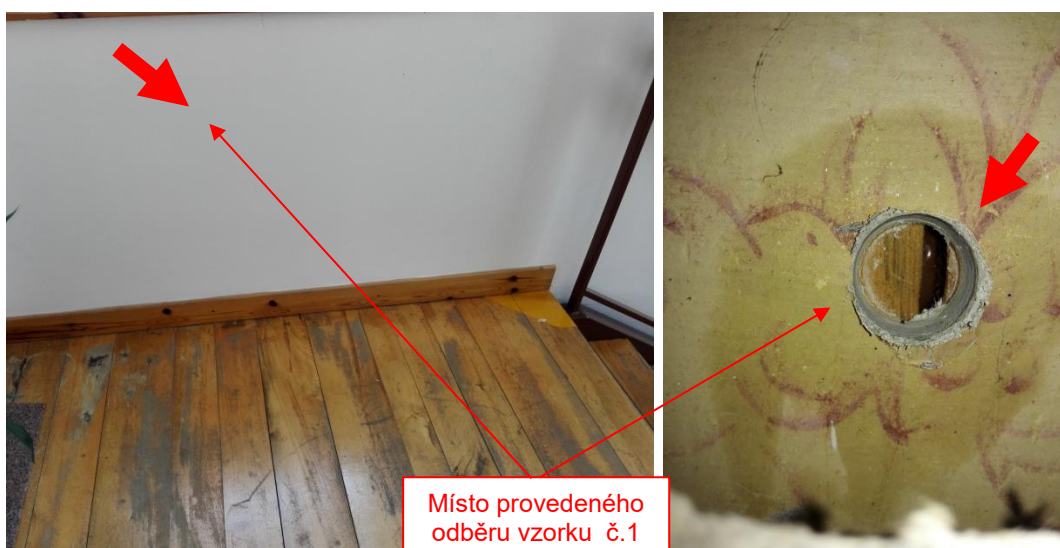
Vzorek č.1

Deska vnitřní obvodového pláště - pozitivní na obsah azbestových vláken
(místo odběru – schodiště, 2.NP, učebnový objekt)

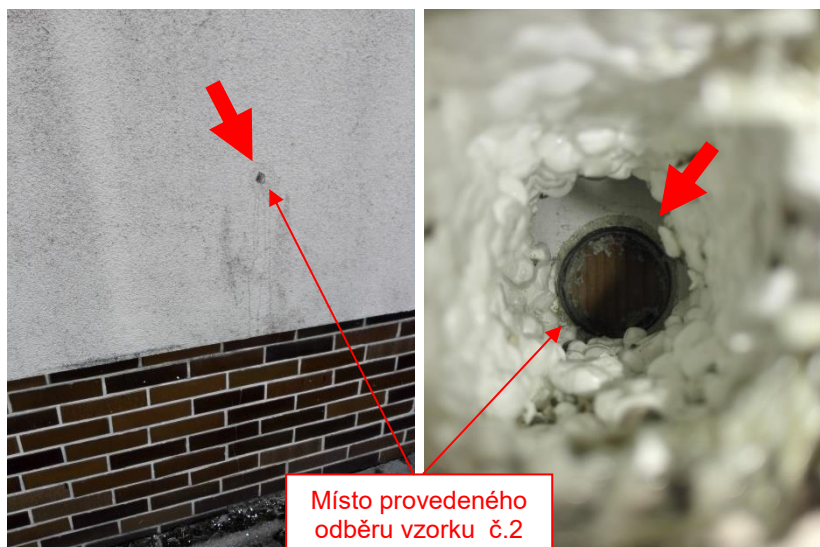
Vzorek č.2

Deska vnější obvodového pláště - pozitivní na obsah azbestových vláken
(místo odběru – štít, 1.NP, učebnový objekt)

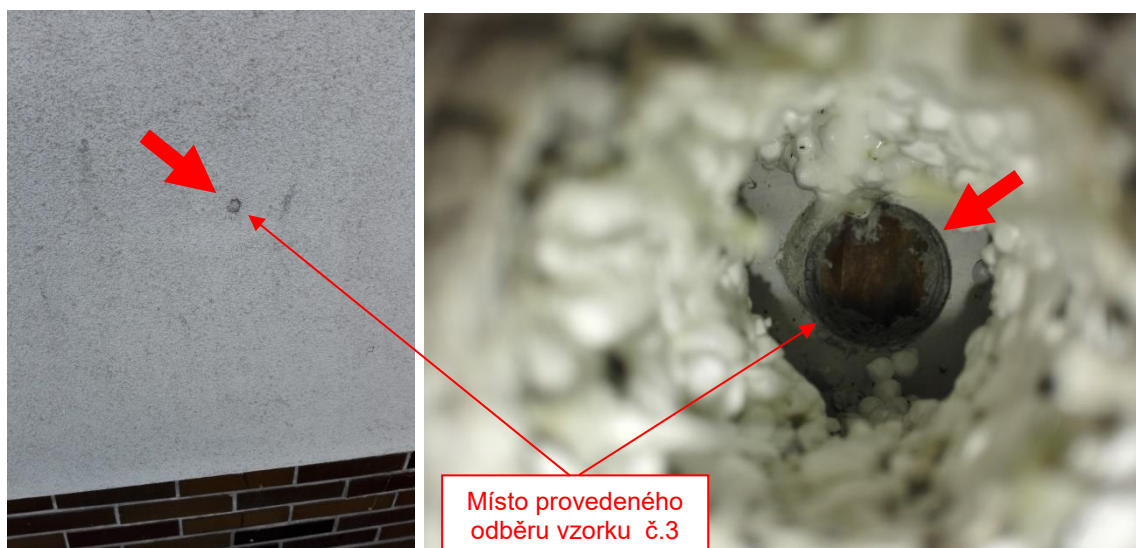
Vzorek č.3

Deska vnější obvodového pláště - pozitivní na obsah azbestových vláken
(místo odběru – rampa, 1.NP, objekt kuchyně)
