# **Odborný posudek**

**výskytu zvláště chráněných druhů**

**rorýs obecný (*Apus apus*) a netopýři (Chiroptera)**

**v objektu Zdravotnické záchranné služby**

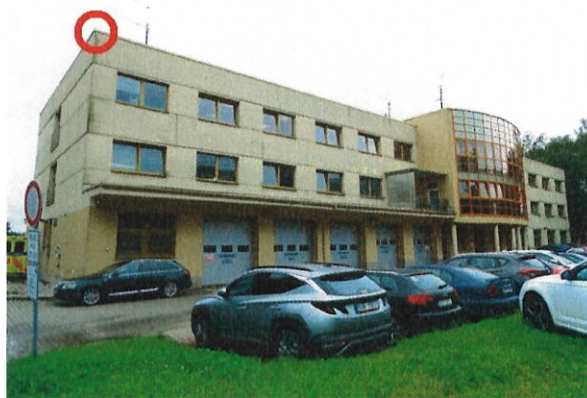
č. 1 Severní fasáda

- Byla provedena endoskopická kontrola poškození v úrovni atik a 3. np s tímto výsledkem: **hnízdiště ZCHD rorýse obecného (*Apus apus*) bylo zjištěno v 1 případě v poškození na východním okraji severní fasády (rohová partie) v úrovni atiky.** Viz 3. Fotodokumentace, foto č. 1 (hnízdiště označeno červeně), 17. V dalších poškozeních byl zjištěn pouze trus drobných pěvců a žádný hnízdní materiál. Drobní pěvci tak otvory a dutiny za nimi pravděpodobně využívají jako úkryty a nocoviště.

- c) **Stávající hnízdiště ZCHD rorýse obecného doporučuji zachovat**. Pokud to nebude možné, pak v místě stávajícího hnízdiště umístit speciální budku pro rorýse, vyrobenou z dřevobetonové směsi.

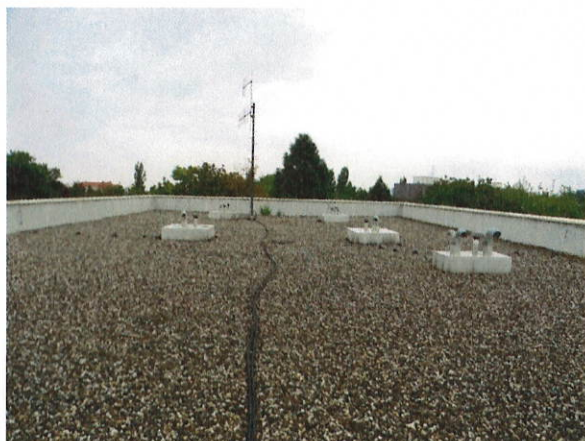
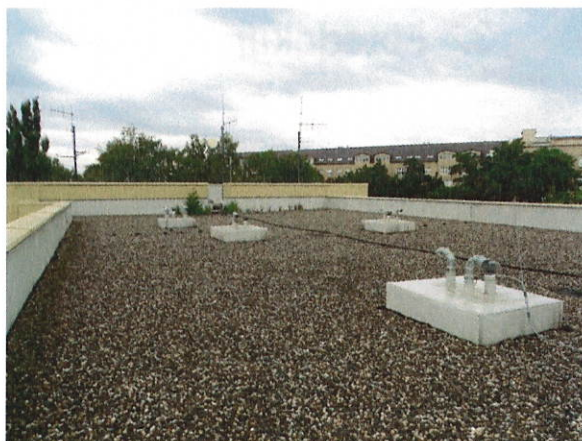
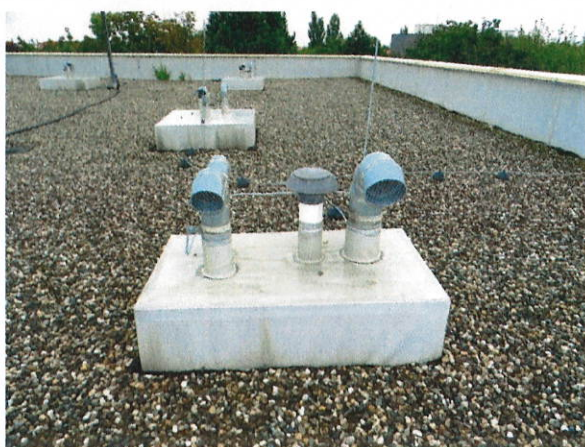
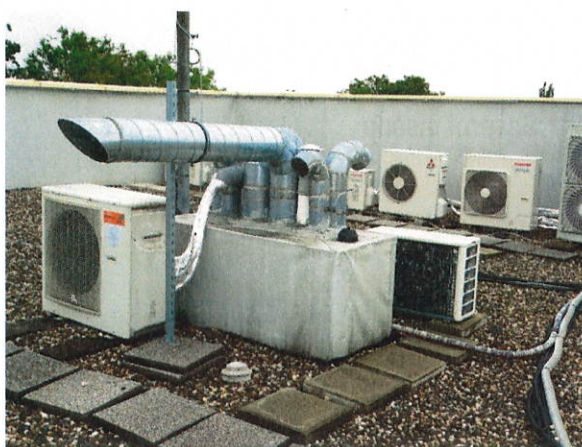
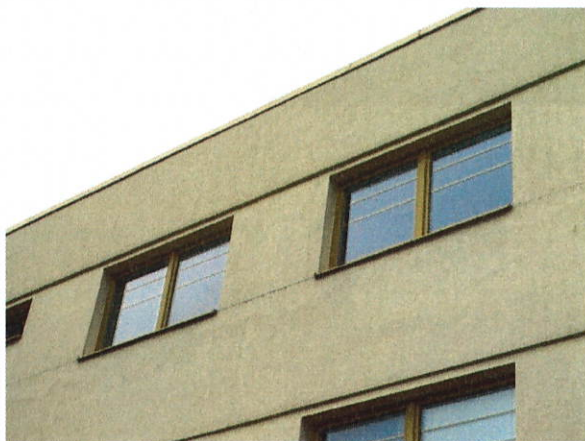
č. 6 – 10 Pohledy na plochu střechy

- Střecha objektu je konstruovaná jako plochá jednoplášťová, nevětraná. Střechu kryje hydroizolační fólie, zasypaná souvislou vrstvou šterku nestejnomyšné výšky. Viz 3. Fotodokumentace, foto č. 6 - 10.

- V ploše střechy se nacházejí otvory (vzduchotechnika, odvětrání interiérů), které jsou opatřeny funkčními kryty. Viz 3. Fotodokumentace, foto č. 9 - 10. Poškození krytů nebyla zjištěna. Pobytové stopy synantropních živočichů nebyly ve střešním plášti objektu zjištěny.

- **Ve střešním plášti a v podstřeší objektu nebyly zjištěny žádné pobytové stopy ZCHD rorýse obecného (*Apus apus*) a netopýřů (Chiroptera).** Skladba jednoplášťové ploché střechy neobsahuje žádné šterbiny ani dutiny. Pro sídla synantropních živočichů zde nejsou vytvořeny vhodné podmínky.

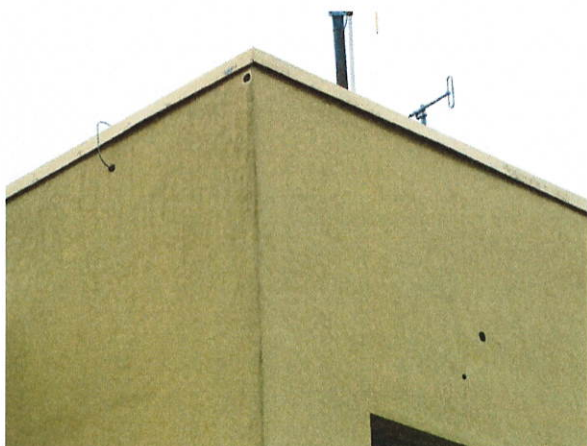
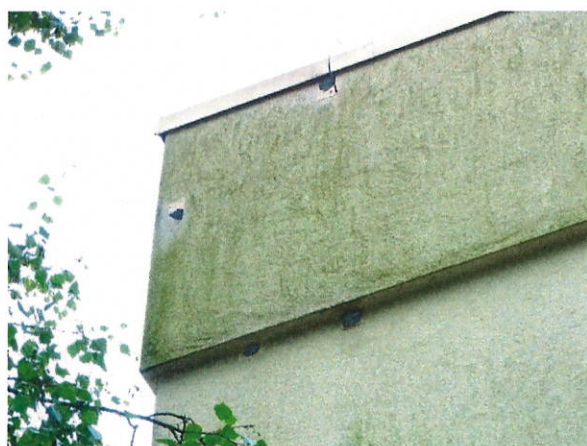
č. 11 – 12 Detaily obvodového pláště, severní a jižní fasáda

- Konstrukce střechy je pevně spojena se zdivem atik. Viz 3. Fotodokumentace, foto č. 11. Vzhledem k charakteru střešní skladby není střešní plášť odvětráván. V atikách objektu se tak nenacházejí žádné větrací otvory. Viz 3. Fotodokumentace, foto č. 11.

- Rámy oken a okenní parapety jsou pevně spojeny se zdivem. Nebyly zjištěny žádné štěrby ani polodutiny, které by poskytovaly dostatek prostoru pro sídla ZCHD rorýse obecného. Viz 3. Fotodokumentace, foto č. 11.

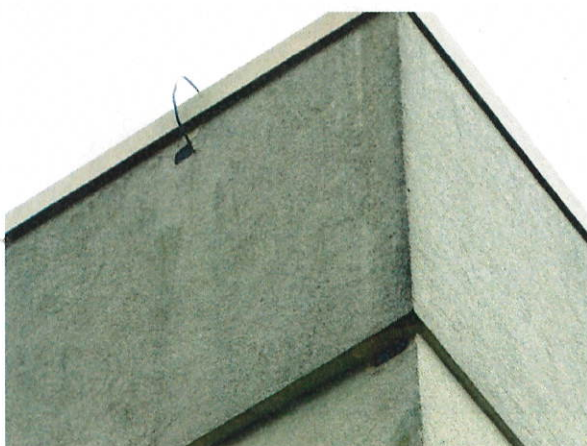
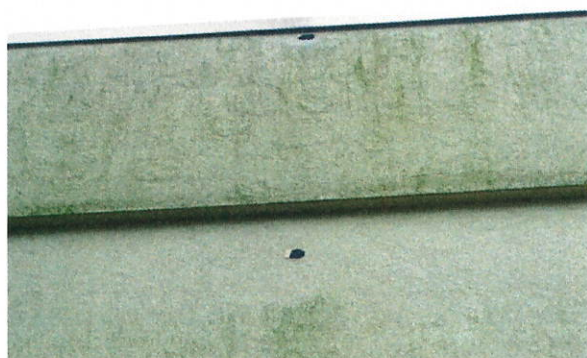
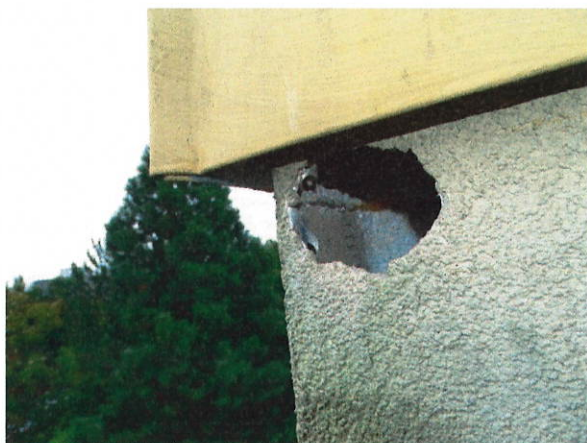
č. 13 – 16 Poškození obvodového pláště

- Na všech fasádách objektu byla zjištěna poškození, způsobená datlovitými ptáky v tomto rozsahu:

**Jižní fasáda:** 4 poškození, z toho 3 poškození v úrovni atik a 1 poškození v úrovni 2. np

**Severní fasáda:** 7 poškození, z toho 4 v úrovni atik a 3 poškození v úrovni 3. np,

**Východní fasáda:** 2 poškození, z toho 1 poškození v úrovni atiky a 1 poškození v úrovni 3. np

**Západní fasáda:** 9 poškození, z toho 3 poškození v úrovni atiky a 6 poškození v úrovni 3. np

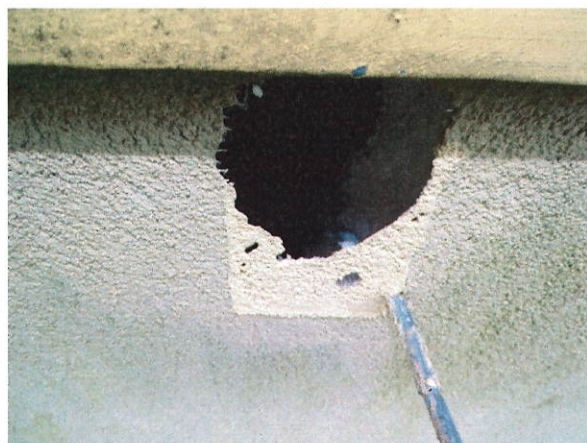
č. 17 Detail poškození KZS s hnízdíštěm roryse  
obecného, severní fasáda

- a) Vzhledem ke skutečnostem, zjištěným v průběhu ornitologického průzkumu objektu lze konstatovat, že **objekt Zdravotnické záchranné služby Středočeského kraje v ulici Vančurova č. p. 1544, Kladno je hnízdištěm ZCHD rorýse obecného (*Apus apus*)**. 1 hnízdiště bylo zjištěno v dutině za poškozením KZS na východním okraji severní fasády objektu v úrovni atiky. **Objekt zároveň nelze považovat za sídlo ZCHD netopýrů (*Chiroptera*)**. V objektu nebyli zjištěni žádní jedinci ani pobytové stopy těchto ZCHD.

- b) Vzhledem ke zjištěným skutečnostem doporučuji **provádět stavební práce spojené s rekonstrukcí střešního pláště objektu ve vzdálenosti menší než 6 m od zjištěného hnízdiště ZCHD rorýse obecného mimo období reprodukce (20. 4. – 10. 8.)**. Pokud nelze harmonogram stavby této skutečnosti přizpůsobit, doporučuji investorovi stavebních prací požádat v souladu s ustanoveními § 56 zákona č. 114/1992 Sb., o ochraně přírody a krajiny, o vydání výjimky z ochranných podmínek zvláště chráněného druhu.
