Most 101-075a

most přes D11 v obci Jirny

MIMOŘÁDNÁ PROHLÍDKA

Datum provedení prohlídky: 3.7.2020

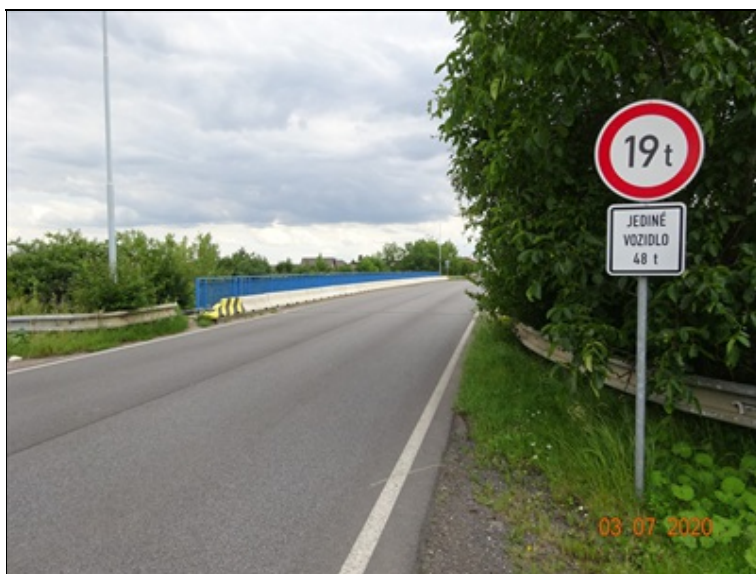
01_najezd_po_smeru_staniceni_O1

Popis stavu: Svahy v okolí opěr mimo zpevnění a svahové kužely u křídel jsou značně zarostlé bujnou vegetací. Vzrostlá vegetace zamezuje přístup k mostu a pod most.

Popis stavu: Svislé dopravní značky s omezením normální a výhradní zatížitelnosti mostu jsou osazeny v nájezdu na most z obou směrů, hodnoty odpovídají údajům v mostní evidenci. Bez zjištěných závad.

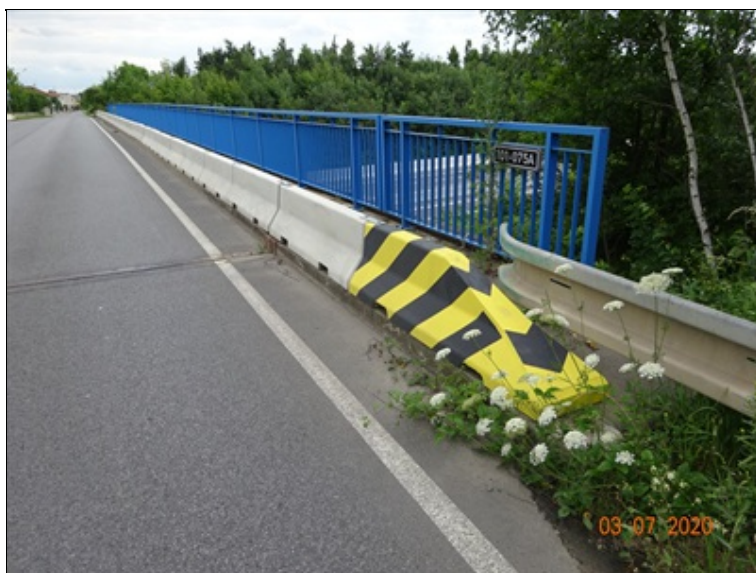
02_ev_cislo_O1.JPG

Popis stavu: Tabulky s evidenčním číslem osazeny na zábradlí, orientace rovnoběžně s osou komunikace, bez závad.

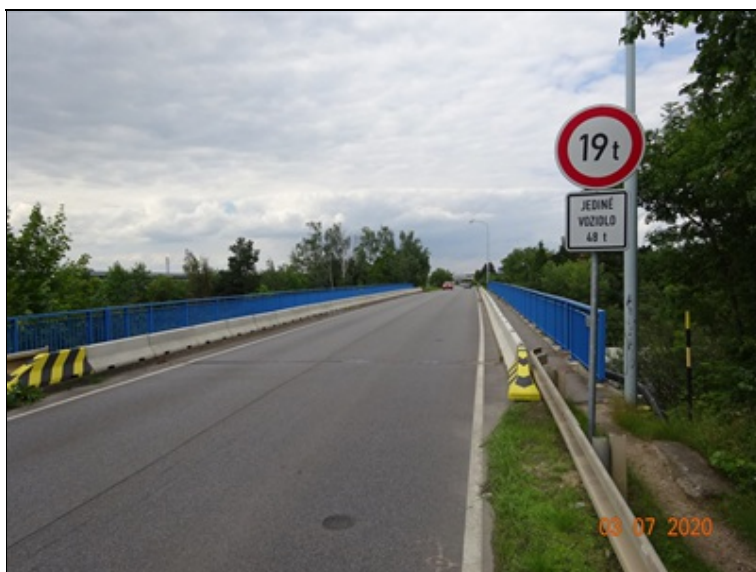
03_najezd_proti_smeru_staniceni_O4

Popis stavu: Svislé dopravní značky s omezením normální a výhradní zatížitelnosti mostu jsou osazeny v nájezdu na most z obou směrů, hodnoty odpovídají údajům v mostní evidenci. Bez zjištěných závad.

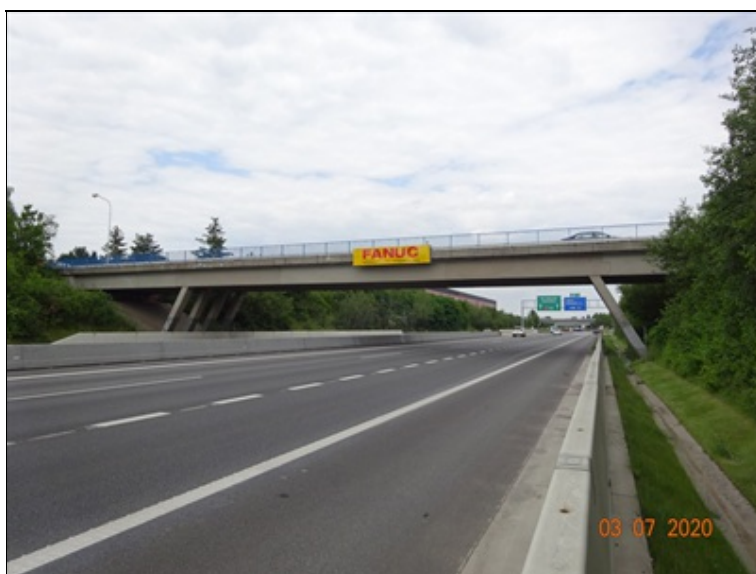
06_celkovy_pohled_zprava.JPG

Popis stavu: Oprava dálnice pod mostem provedena v letech 2018 a 2019, v mostní evidenci aktualizován podélný řez mostem s aktuálním příčným řezem dálnice. Šikmé vzpěry NK zasahují ve vrcholu do nově vytvořeného průjezdního průřezu. U volné výšky v podjezdu není dodržena rezerva 150 mm k podhledu NK nad průjezdním průřezem 4,80 m od povrchu vozovky ani v jednom pasu.

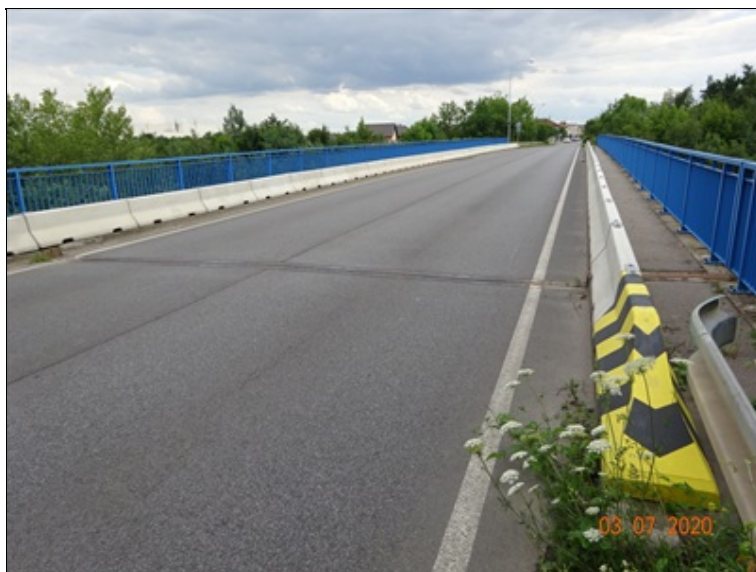
07_celkovy_pohled_vozovka_O1.JPG

Popis stavu: VDZ bez zjevných závad, krajní vodící proužky.

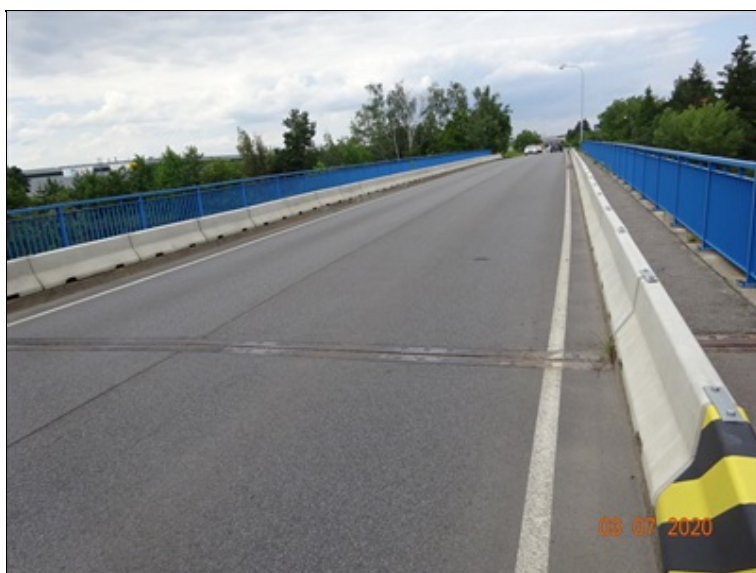
08_celkovy_pohled_vozovka_O4.JPG

Popis stavu: VDZ bez zjevných závad, krajní vodící proužky.

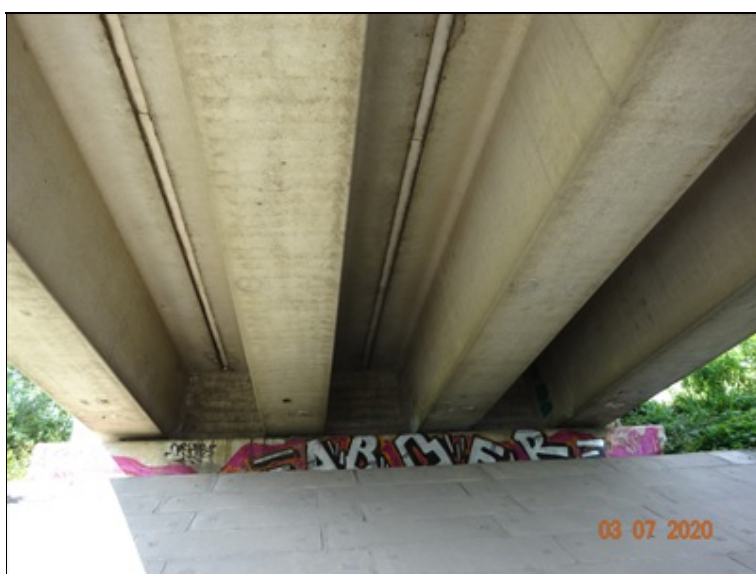
09_opera_O1_pohled.JPG

Svislé povrchy opěr: Patrná povrchová degradace betonu, plochy jsou znečištěny grafity.

| [7] | 1.2 Mostní podpěry a křídla / Opěry | Horní povrch ÚP opěr: Vyčistit od nánosů a degradovaného materiálu, umožnit tak vysychání povrchu betonu. |

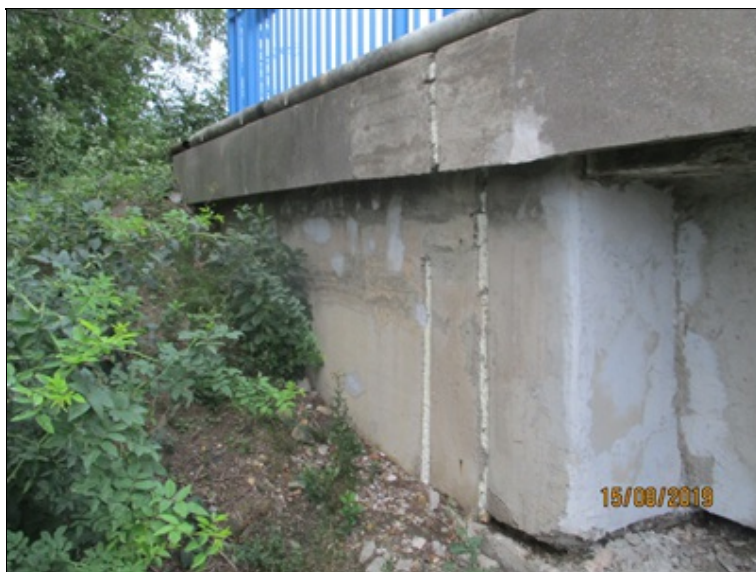
10_kridlo_O1P.JPG

Popis stavu: Na povrchu patrná povrchová degradace betonu. V oblasti pod římsami jsou patrné stopy po dřívějším zatékání (výluhy), v době prohlídky suché. Provedené dřívější lokální sanační ošetření obnažené výztuže.

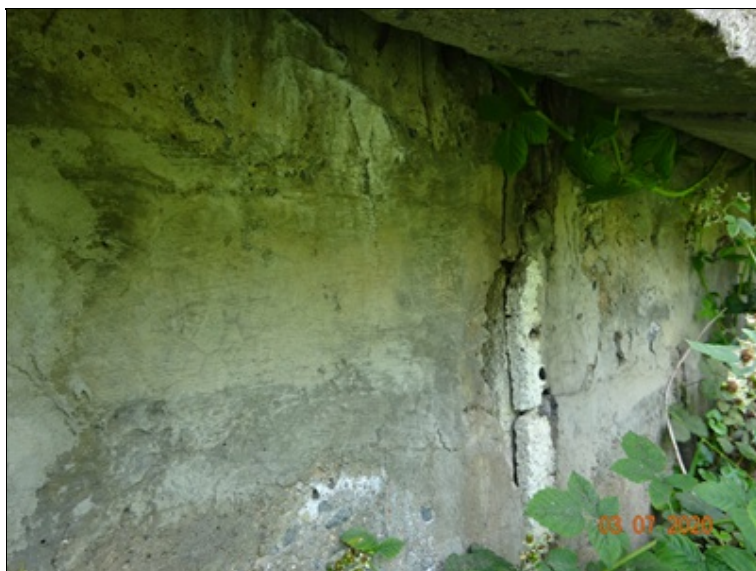
11_kridlo_O1L.JPG

Popis stavu: Na povrchu patrná povrchová degradace betonu. V oblasti pod římsami jsou patrné stopy po dřívějším zatékání (výluhy), v době prohlídky suché. Provedené dřívější lokální sanační ošetření obnažené výztuže.

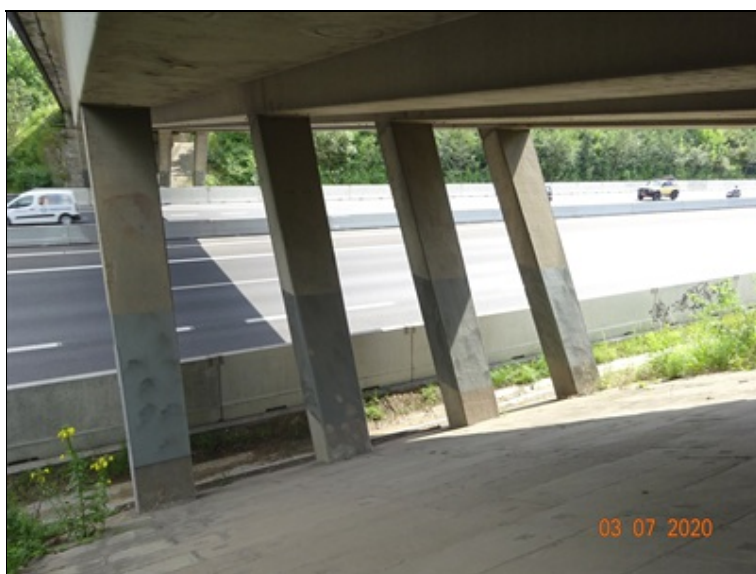
12_stojky_P2_zleva_po_smeru.JPG

Popis stavu - rámové vzpěry: U rámových vzpěr lokálně poškozený beton a koroze výztuže. V roce 2019 byly pilíře lokálně sanovány - obnažená korodující výztuž byla ošetřena a opatřena sanační vrstvou s inhibitory koroze. Stav vzpěr po provedených úpravách a sanacích je stabilizovaný, nedochází ke zhoršování stavu.

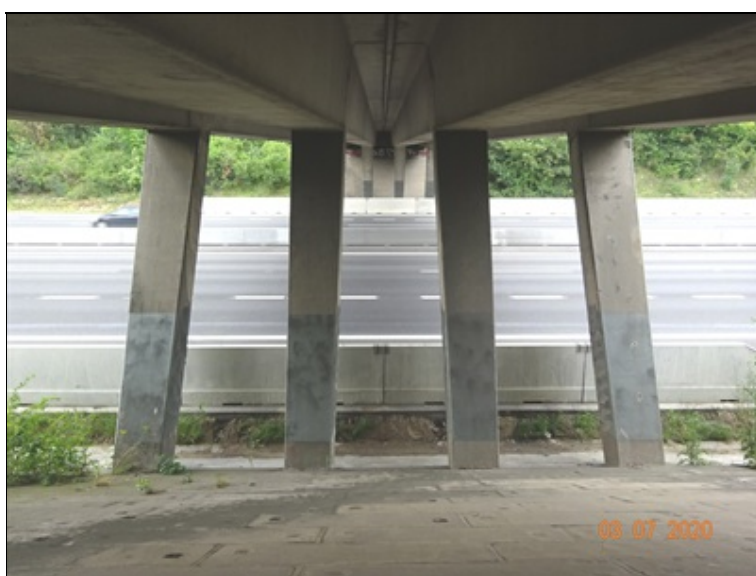
15_stojky_P3_proti_smeru.JPG

Popis stavu - rámové vzpěry: U rámových vzpěr lokálně poškozený beton a koroze výztuže. V roce 2019 byly pilíře lokálně sanovány - obnažená korodující výztuž byla ošetřena a opatřena sanační vrstvou s inhibitory koroze. Stav vzpěr po provedených úpravách a sanacích je stabilizovaný, nedochází ke zhoršování stavu.

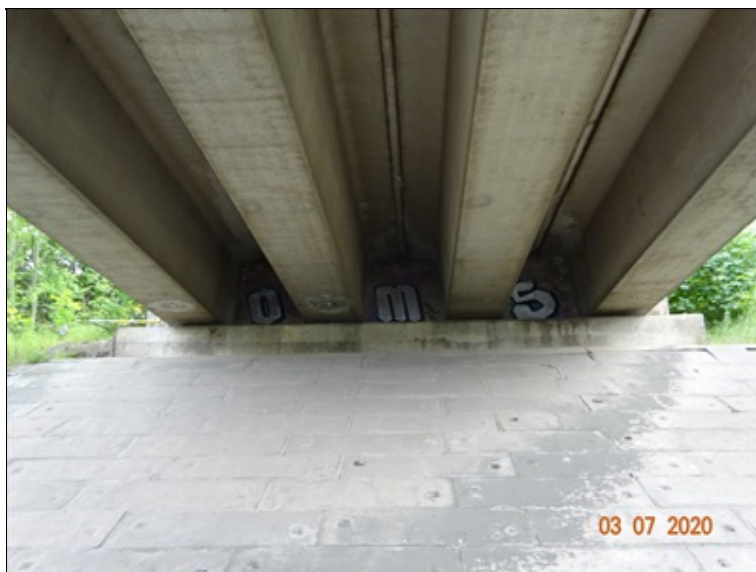
16_opera_O4_pohled.JPG

Svislé povrchy opěr: Patrná povrchová degradace betonu, plochy jsou znečištěny grafity.

Popis stavu: Betonové dlaždice zpevnění svahu jsou lokálně propadlé nebo vystouplé. Místy je narušeno spárování. V monoliticky doplňovaných úsecích ploch jsou patrné trhliny. V uvolněných spárách je uchycená vegetace.

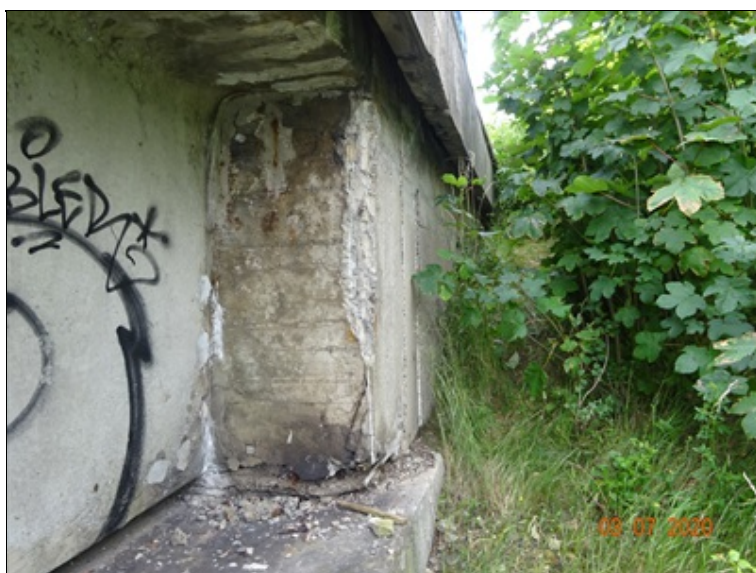
17_kridlo_O4P.JPG

Popis stavu: Na povrchu patrná povrchová degradace betonu. V oblasti pod římsami jsou patrné stopy po dřívějším zatékání (výluhy), v době prohlídky suché. Provedené dřívější lokální sanační ošetření obnažené výztuže.

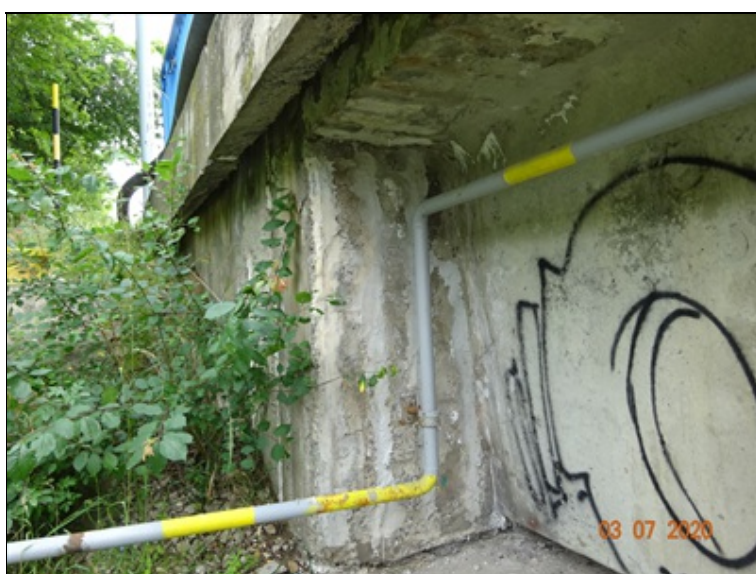
18_kridlo_O4L.JPG

Popis stavu: Na povrchu patrná povrchová degradace betonu. V oblasti pod římsami jsou patrné stopy po dřívějším zatékání (výluhy), v době prohlídky suché. Provedené dřívější lokální sanační ošetření obnažené výztuže.

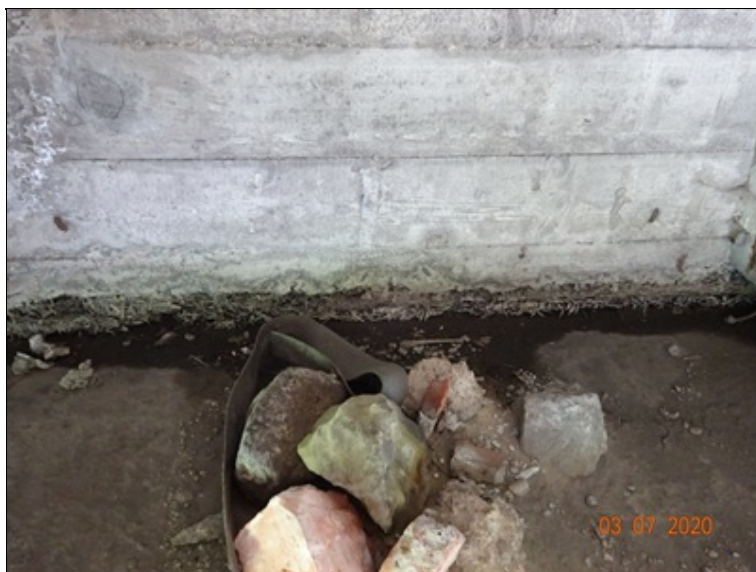
19_ulozny_prah_O1_prava_cast.JPG

Popis stavu: Úložné prahy jsou znečištěné odpadlou stavební sutí a nánosy. Na úložné prahy zatéká skrze mostní závěry po rubu čel nosné konstrukce. Na úložných prazích se u koncového ztužidla drží vlhkost, beton povrchově degraduje. Lokálně patrná hloubková degradace, především v oblasti ložisek a bočních okrajů. Dochází k separaci krycí vrstvy nad korodující výztuží.

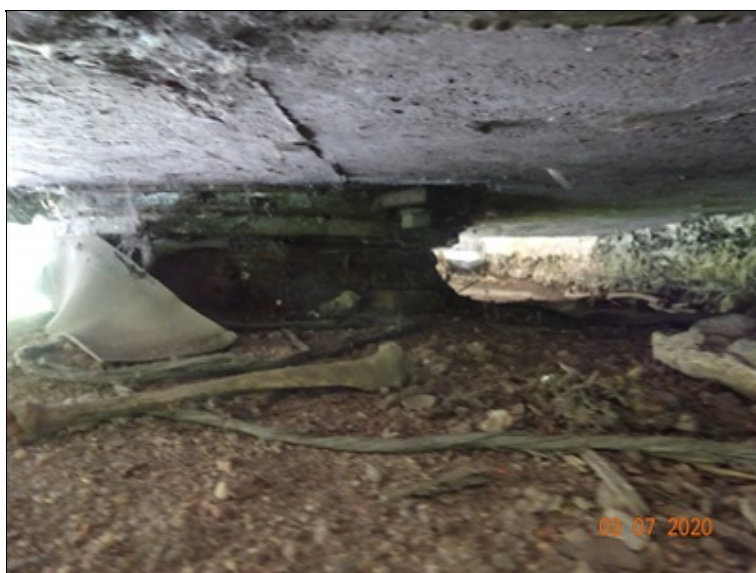
20_ulozny_prah_lozisko_O1_vpravo.JPG

Popis stavu: Úložné prahy jsou znečištěné odpadlou stavební sutí a nánosy. Na úložné prahy zatéká skrze mostní závěry po rubu čel nosné konstrukce. Na úložných prazích se u koncového ztužidla drží vlhkost, beton povrchově degraduje. Lokálně patrná hloubková degradace, především v oblasti ložisek a bočních okrajů. Dochází k separaci krycí vrstvy nad korodující výztuží.

Popis stavu: Ložiska jsou silně poškozena průsaky dilatačními spárami. Na obou opěrách je patrna velmi silná koroze obou úložných desek. Kluzné plochy jsou na mnoha místech viditelně poškozeny - funkce ložisek je zjevně omezena až znemožněna. U mnoha ložisek je poškozena či

zcela stržena ochranná manžeta.

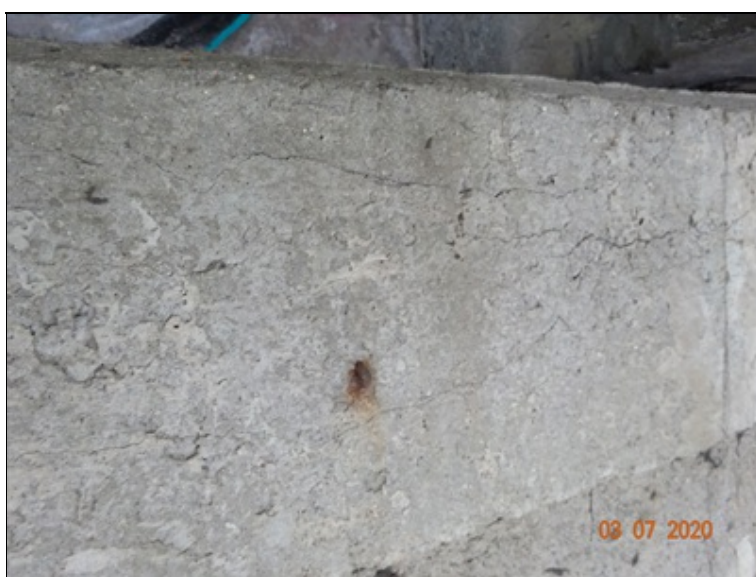
21_ulozny_prah_O4_leva_cast.JPG

Čelní plocha úložných prahů: V čelní ploše jsou patrné vodorovné trhliny, místy již značné šířky přes 1 mm, kvůli odtržené krycí vrstvě od koroze výztuže.

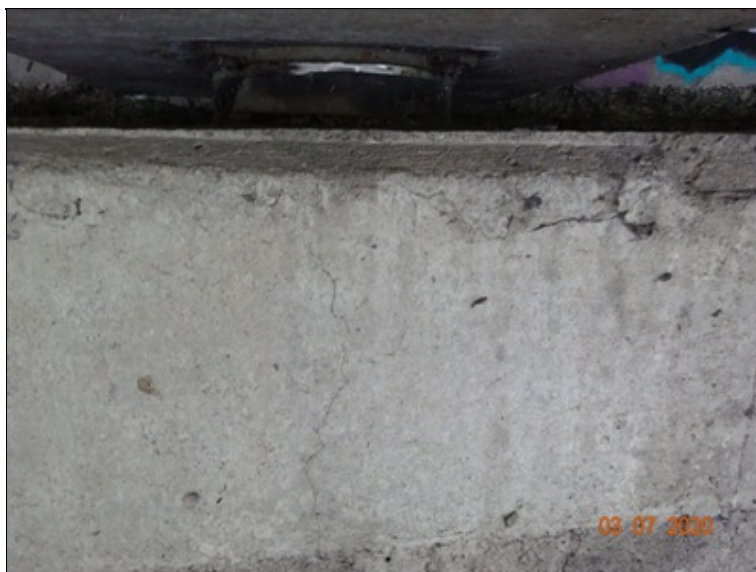
22_ulozny_prah_O4_stred.JPG

Čelní plocha úložných prahů: V čelní ploše jsou patrné vodorovné trhliny, místy již značné šířky přes 1 mm, kvůli odtržené krycí vrstvě od koroze výztuže.

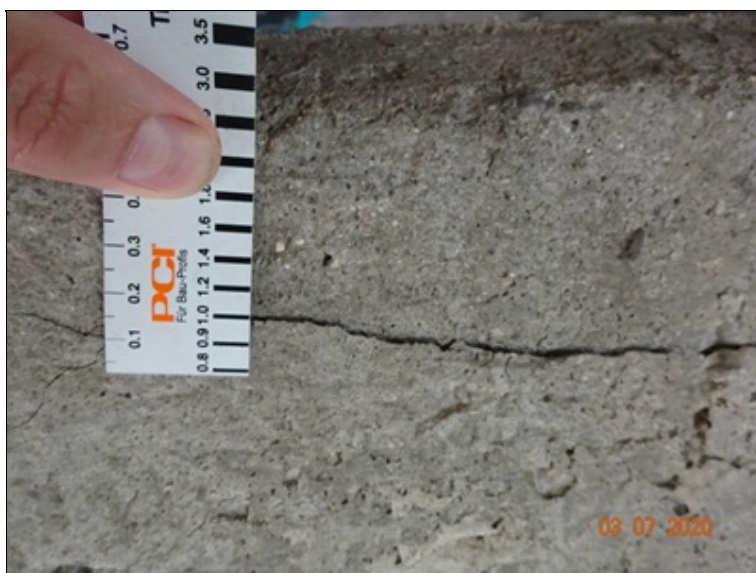
23_ulozny_prah_O4_trhlina_lic.JPG

Čelní plocha úložných prahů: V čelní ploše jsou patrné vodorovné trhliny, místy již značné šířky přes 1 mm, kvůli odtržené krycí vrstvě od koroze výztuže.

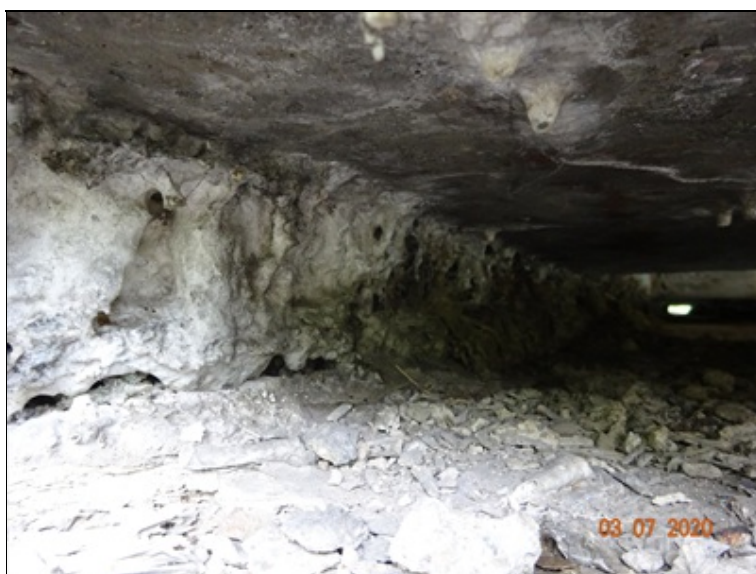
24_ulozny_prah_O4_leva_cast.JPG

Popis stavu: Úložné prahy jsou znečištěné odpadlou stavební sutí a nánosy. Na úložné prahy zatéká skrze mostní závěry po rubu čel nosné konstrukce. Na úložných prazích se u koncového ztužidla drží vlhkost, beton povrchově degraduje. Lokálně patrná hloubková degradace, především v oblasti ložisek a bočních okrajů. Dochází k separaci krycí vrstvy nad korodující výztuží.

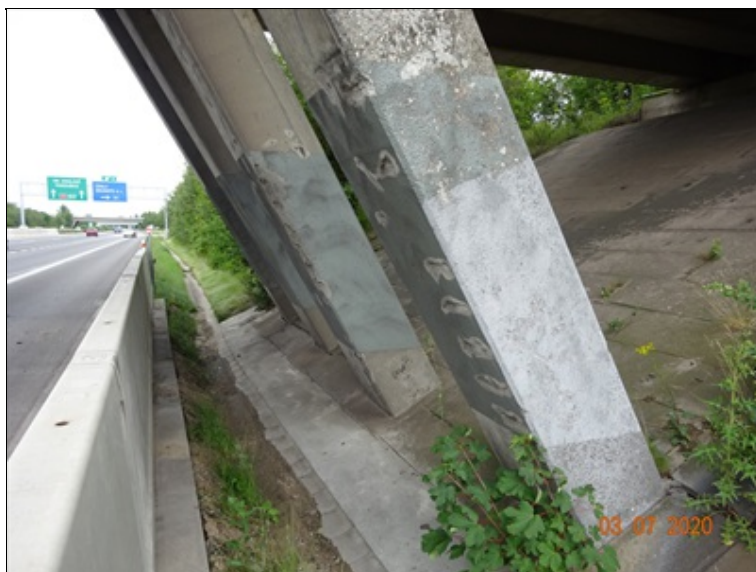
25_stojky_P3_sanace_zprava.JPG

Popis stavu - rámové vzpěry: U rámových vzpěr lokálně poškozený beton a koroze výztuže. V roce 2019 byly pilíře lokálně sanovány - obnažená korodující výztuž byla ošetřena a opatřena sanační vrstvou s inhibitory koroze. Stav vzpěr po provedených úpravách a sanacích je stabilizovaný, nedochází ke zhoršování stavu.

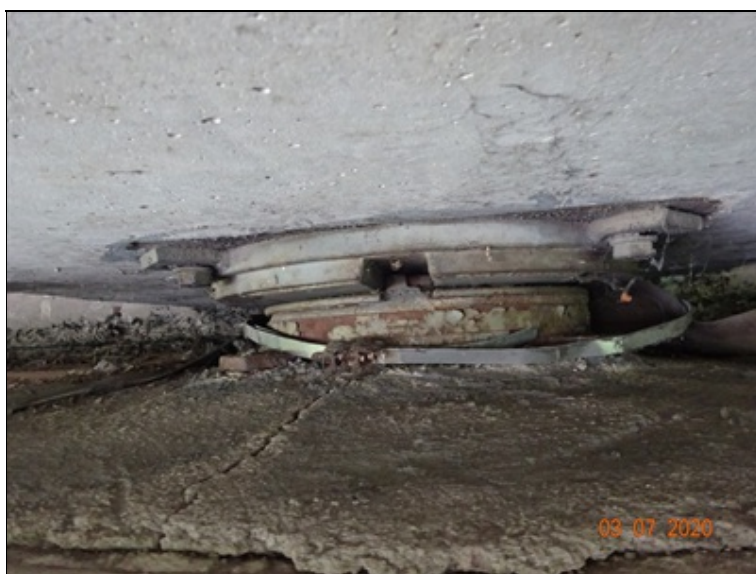
27_lozisko_O1_2P.JPG

Popis stavu: Ložiska jsou silně poškozována průsaky dilatačními spárami. Na obou opěrách je patrna velmi silná koroze obou úložných desek. Kluzné plochy jsou na mnoha místech viditelně poškozeny - funkce ložisek je zjevně omezena až znemožněna. U mnoha ložisek je poškozena či zcela stržena ochranná manžeta.

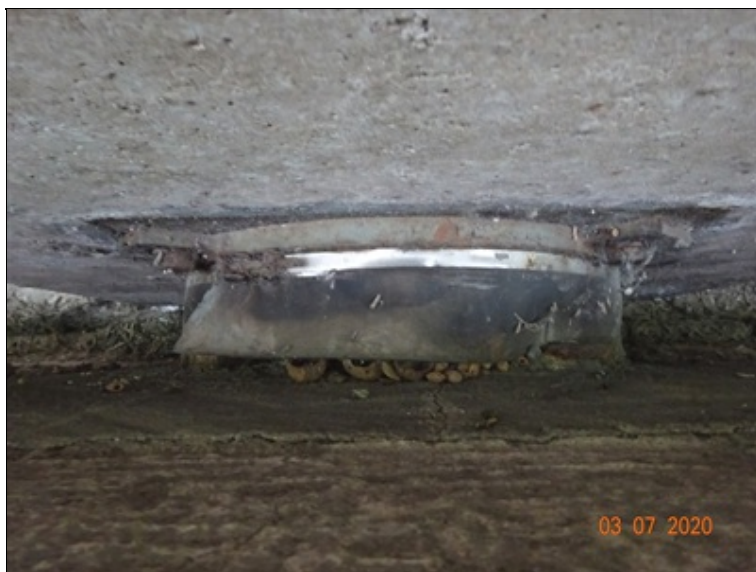
28_lozisko_O4_2P.JPG

Popis stavu: Ložiska jsou silně poškozena průsaky dilatačními spárami. Na obou opěrách je patrna velmi silná koroze obou úložných desek. Kluzné plochy jsou na mnoha místech viditelně poškozeny - funkce ložisek je zjevně omezena až znemožněna. U mnoha ložisek je poškozena či zcela stržena ochranná manžeta.

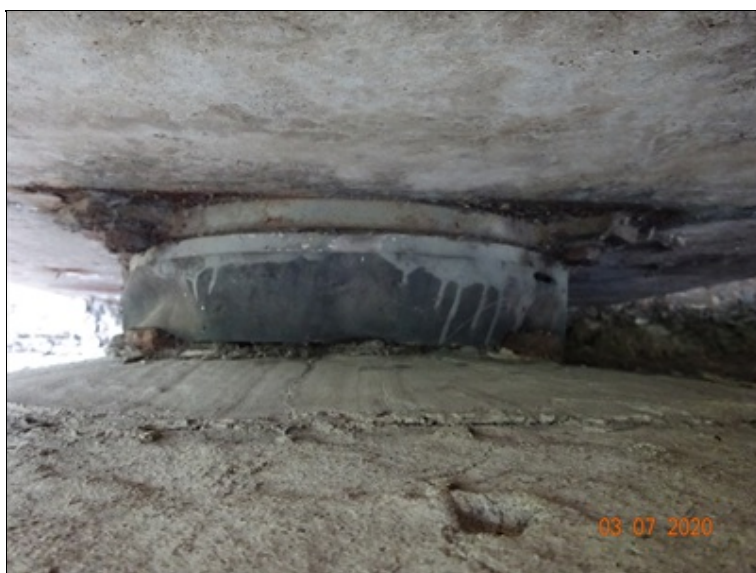
29_lozisko_O4_2L.JPG

Popis stavu: Ložiska jsou silně poškozena průsaky dilatačními spárami. Na obou opěrách je patrna velmi silná koroze obou úložných desek. Kluzné plochy jsou na mnoha místech viditelně poškozeny - funkce ložisek je zjevně omezena až znemožněna. U mnoha ložisek je poškozena či zcela stržena ochranná manžeta.

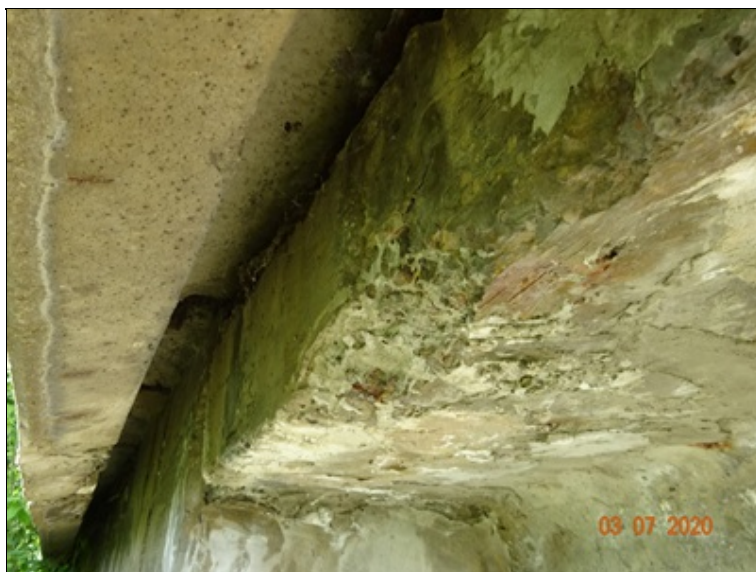
31_NK_konzola_vpravo_O1.JPG

Popis stavu - konzoly: Na konzoly nosníků zatéká kvůli nefunkční izolaci, silné projevy jsou patrné především u bočních okrajů, kde je zcela degradovaný okapní plech (výrazné především v oblasti konců NK). Patrná povrchová a místy i hloubková degradace betonu konzol. V pohledu konzol patrné výluhy pojiva, místy obnažená výztuž napadená korozi. Lokálně jsou projevy zatékání patrné i ve vnitřních spárách mezi nosníky.

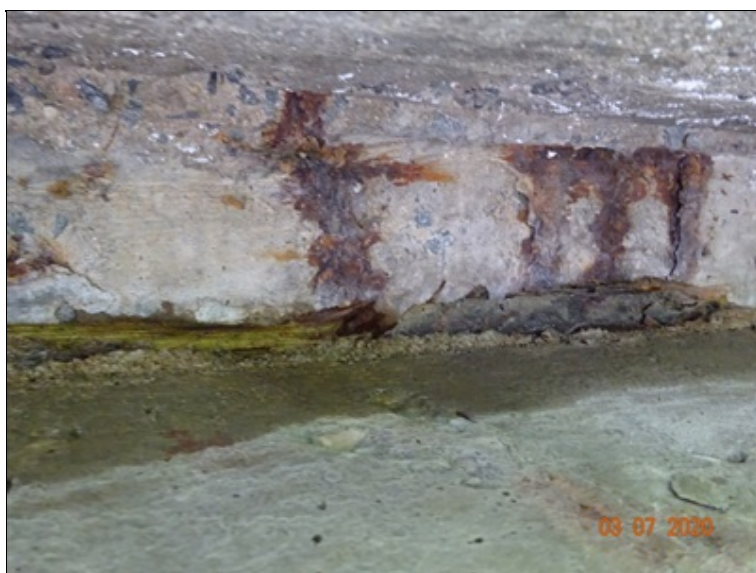
32_NK_okapni_plech_konzoly_vlevo_O1.JPG

Popis stavu - konzoly: Na konzoly nosníků zatéká kvůli nefunkční izolaci, silné projevy jsou patrné především u bočních okrajů, kde je zcela degradovaný okapní plech (výrazné především v oblasti konců NK). Patrná povrchová a místy i hloubková degradace betonu konzol. V pohledu konzol patrné výluhy pojiva, místy obnažená výztuž napadená korozi. Lokálně jsou projevy zatékání patrné i ve vnitřních spárách mezi nosníky.

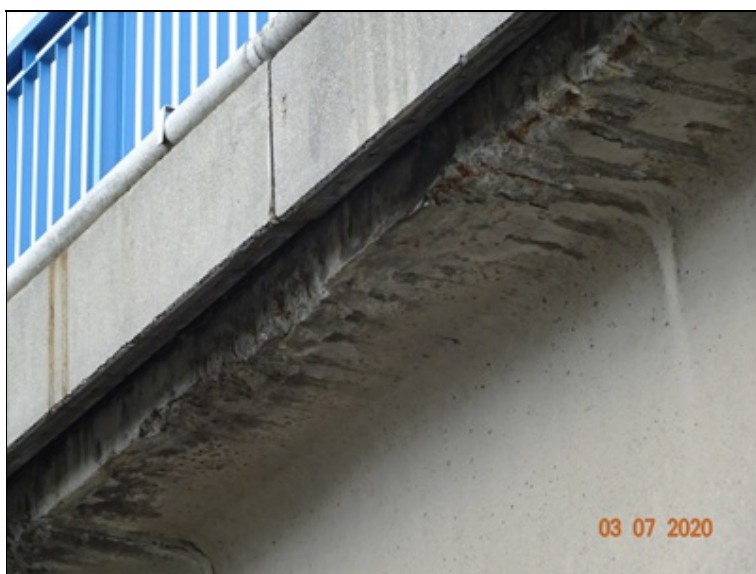
33_NK_konzola_vpravo_uprostred_pole.JPG

Popis stavu - konzoly: Na konzoly nosníků zatéká kvůli nefunkční izolaci, silné projevy jsou patrné především u bočních okrajů, kde je zcela degradovaný okapní plech (výrazné především v oblasti konců NK). Patrná povrchová a místy i hloubková degradace betonu konzol. V pohledu konzol patrné výluhy pojiva, místy obnažená výztuž napadená korozi. Lokálně jsou projevy zatékání patrné i ve vnitřních spárách mezi nosníky.

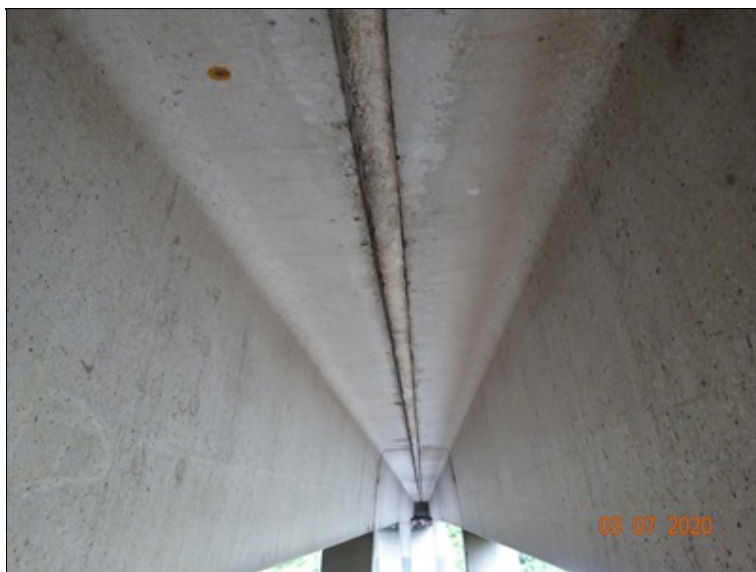
34_NK_mezi_nosniky_od_O4.JPG

Popis stavu - konzoly: Na konzoly nosníků zatéká kvůli nefunkční izolaci, silné projevy jsou patrné především u bočních okrajů, kde je zcela degradovaný okapní plech (výrazné především v oblasti konců NK). Patrná povrchová a místy i hloubková degradace betonu konzol. V pohledu konzol patrné výluhy pojiva, místy obnažená výztuž napadená korozi. Lokálně jsou projevy zatékání patrné i ve vnitřních spárách mezi nosníky.

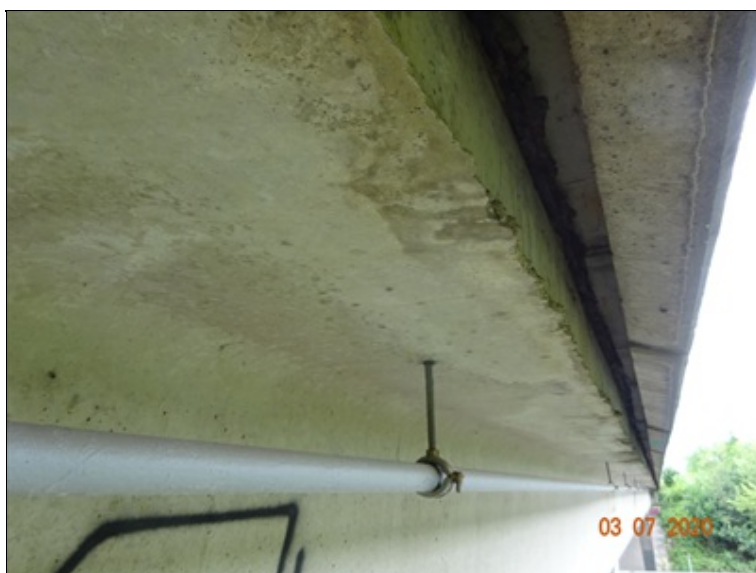
35_NK_pohled_konzoly_vlevo_od_O4.JPG

Popis stavu - konzoly: Na konzoly nosníků zatéká kvůli nefunkční izolaci, silné projevy jsou patrné především u bočních okrajů, kde je zcela degradovaný okapní plech (výrazné především v oblasti konců NK). Patrná povrchová a místy i hloubková degradace betonu konzol. V pohledu konzol patrné výluhy pojiva, místy obnažená výztuž napadená korozi. Lokálně jsou projevy zatékání patrné i ve vnitřních spárách mezi nosníky.

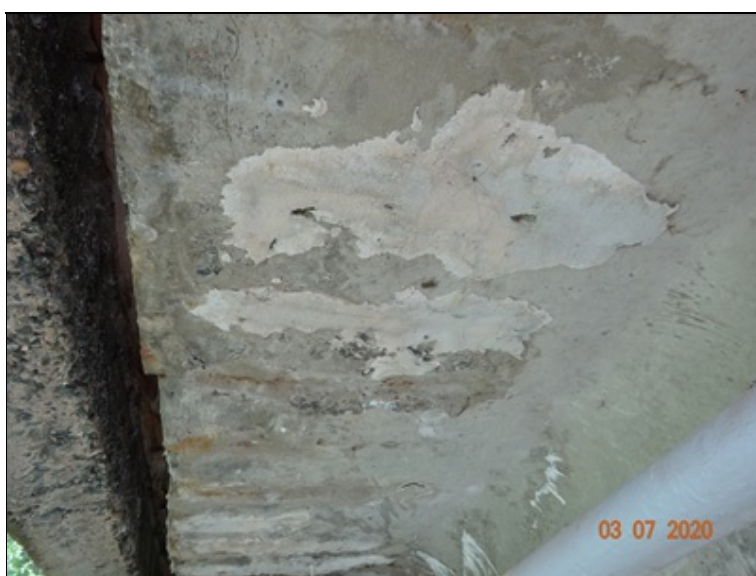
36_NK_pohled_konzoly_vlevo_O4.JPG

Popis stavu - konzoly: Na konzoly nosníků zatéká kvůli nefunkční izolaci, silné projevy jsou patrné především u bočních okrajů, kde je zcela degradovaný okapní plech (výrazné především v oblasti konců NK). Patrná povrchová a místy i hloubková degradace betonu konzol. V pohledu konzol patrné výluhy pojiva, místy obnažená výztuž napadená korozi. Lokálně jsou projevy zatékání patrné i ve vnitřních spárách mezi nosníky.

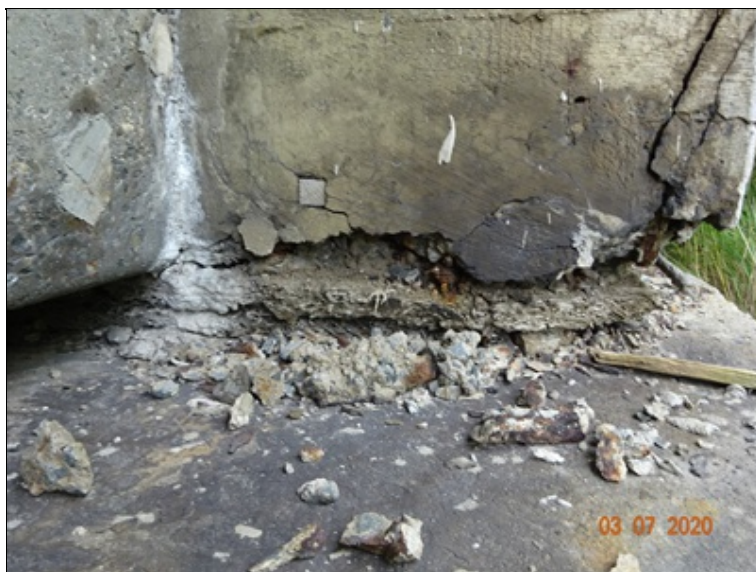
37_NK_koncovy_pricnik_O4_vpravo.JPG

ztužidla: U konců nosníků patrné projevy zatékání s výluhy vápenného pojiva. U konců v bočních plochách lokálně obnažená betonářská výztuž, místy vodorovné trhliny v úrovni spodní desky nosníku (nad O4). Povrchová degradace betonu koncových ztužidel mezi nosníky, na bočních okrajích koncových ztužidel je výrazná hloubková degradace betonu s obnaženou korodující výztuží.

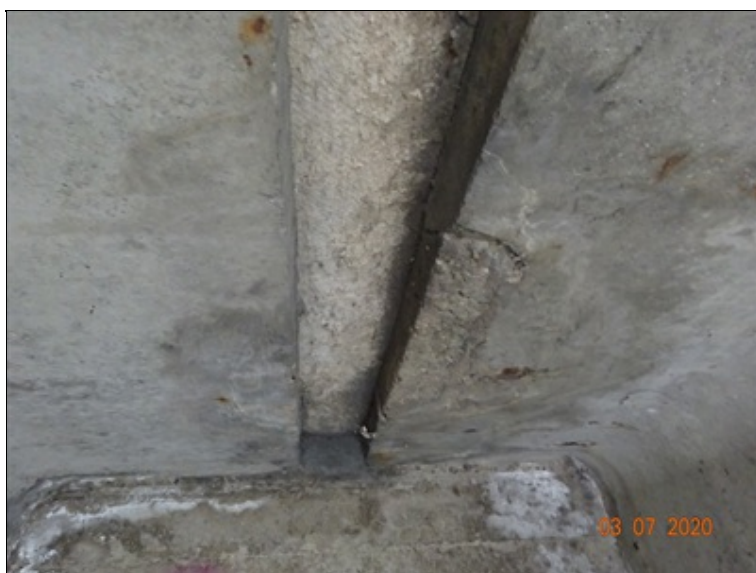
38_NK_koncovy_pricnik_O4_stred.JPG

ztužidla: U konců nosníků patrné projevy zatékání s výluhy vápenného pojiva. U konců v bočních plochách lokálně obnažená betonářská výztuž, místy vodorovné trhliny v úrovni spodní desky nosníku (nad O4). Povrchová degradace betonu koncových ztužidel mezi nosníky, na bočních okrajích koncových ztužidel je výrazná hloubková degradace betonu s obnaženou korodující výztuží.

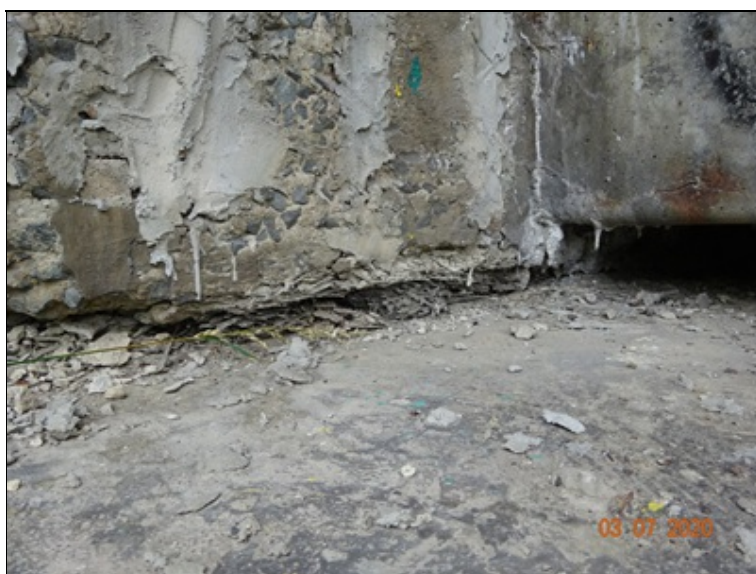
39_koncovy_pricnik_O4_vlevo.JPG

ztužidla: U konců nosníků patrné projevy zatékání s výluhy vápenného pojiva. U konců v bočních plochách lokálně obnažená betonářská výztuž, místy vodorovné trhliny v úrovni spodní desky nosníku (nad O4). Povrchová degradace betonu koncových ztužidel mezi nosníky, na bočních okrajích koncových ztužidel je výrazná hloubková degradace betonu s obnaženou korodující výztuží.

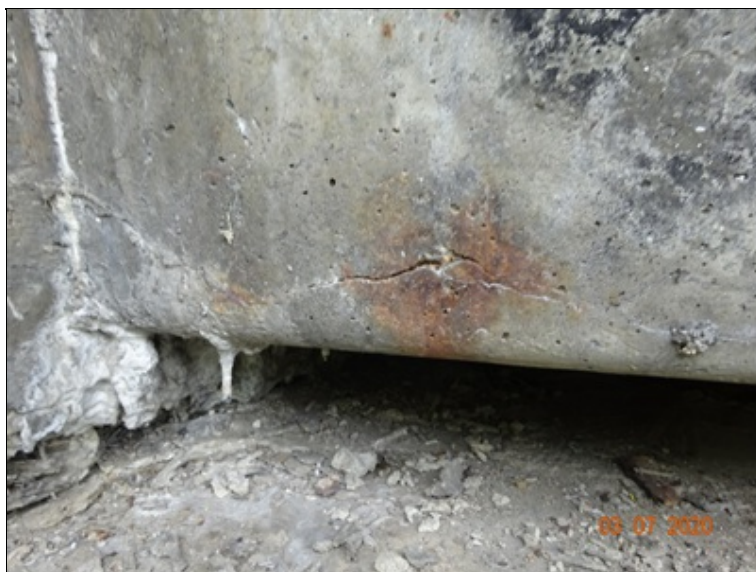
40_NK_levy_nosnik_u_O4.JPG

ztužidla: U konců nosníků patrné projevy zatékání s výluhy vápenného pojiva. U konců v bočních plochách lokálně obnažená betonářská výztuž, místy vodorovné trhliny v úrovni spodní desky nosníku (nad O4). Povrchová degradace betonu koncových ztužidel mezi nosníky, na bočních okrajích koncových ztužidel je výrazná hloubková degradace betonu s obnaženou korodující výztuží.

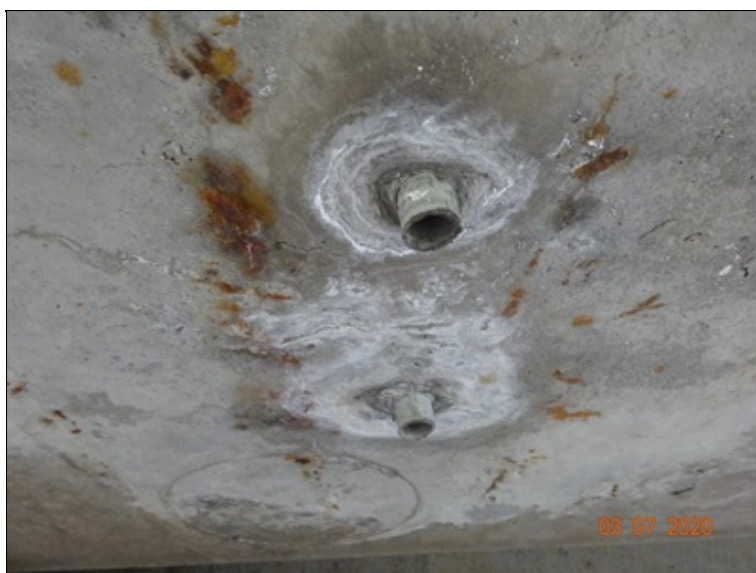
41_NK_levy_nosnik_pohled_u_O4.JPG

Popis stavu - podhledy, boční plochy: Do nosníků patrně zatéká, silné projevy jsou patrné především v oblasti konce NK nad opěrou O4. U odvodňovacích trubiček v podhledu odražená krycí vrstva s korodující výztuží. Téměř u všech nosníků jsou vodorovné podélné trhliny v bočních plochách nosníků z obou stran zhruba v polovině výšky, trhliny vedou od koncového ztužidla směrem k rámovým stojkám.

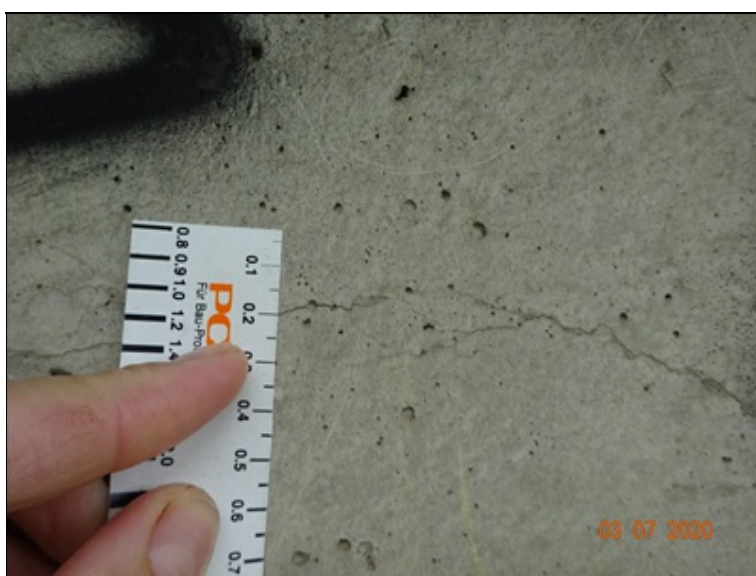
42_NK_vodorovna_trhlina_uprostred_vysky.JPG

Popis stavu - podhledy, boční plochy: Do nosníků patrně zatéká, silné projevy jsou patrné především v oblasti konce NK nad opěrou O4. U odvodňovacích trubiček v podhledu odražená krycí vrstva s korodující výztuží. Téměř u všech nosníků jsou vodorovné podélné trhliny v bočních plochách nosníků z obou stran zhruba v polovině výšky, trhliny vedou od koncového ztužidla směrem k rámovým stojkám.

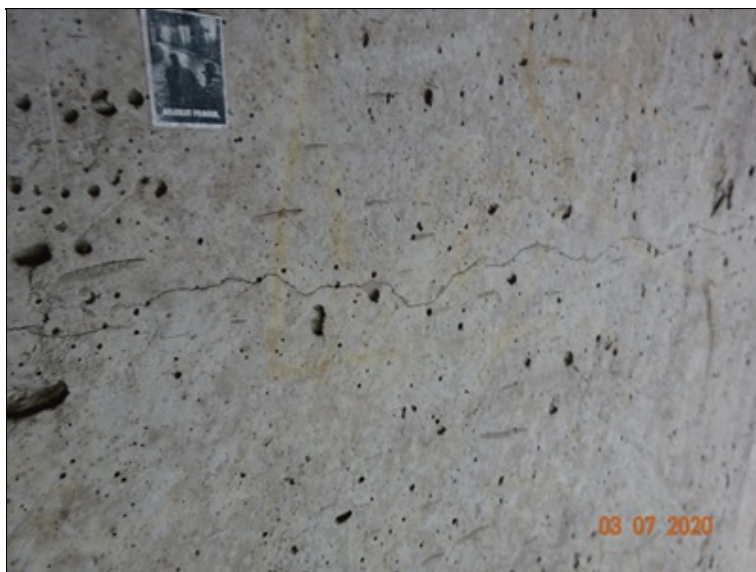
43_NK_vodorovna_trhlina_uprostred_vysky.JPG

Popis stavu - podhledy, boční plochy: Do nosníků patrně zatéká, silné projevy jsou patrné především v oblasti konce NK nad opěrou O4. U odvodňovacích trubiček v podhledu odražená krycí vrstva s korodující výztuží. Téměř u všech nosníků jsou vodorovné podélné trhliny v bočních plochách nosníků z obou stran zhruba v polovině výšky, trhliny vedou od koncového ztužidla směrem k rámovým stojkám.

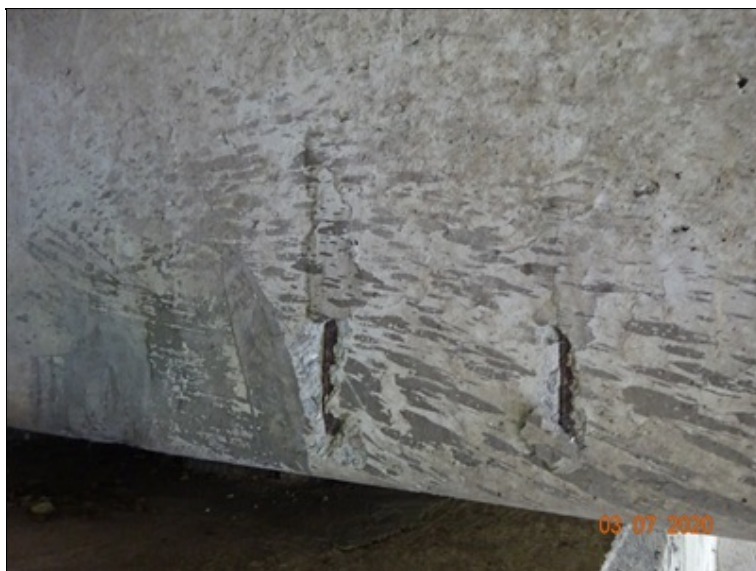
44_NK_bok_nosniku_2L_u_O4.JPG

Popis stavu - konce nosníků, koncová ztužidla: U konců nosníků patrné projevy zatékání s výluhy vápenného pojiva. U konců v bočních plochách lokálně obnažená betonářská výztuž, místy vodorovné trhliny v úrovni spodní desky nosníku (nad O4). Povrchová degradace betonu koncových ztužidel mezi nosníky, na bočních okrajích koncových ztužidel je výrazná hloubková degradace betonu s obnaženou korodující výztuží.

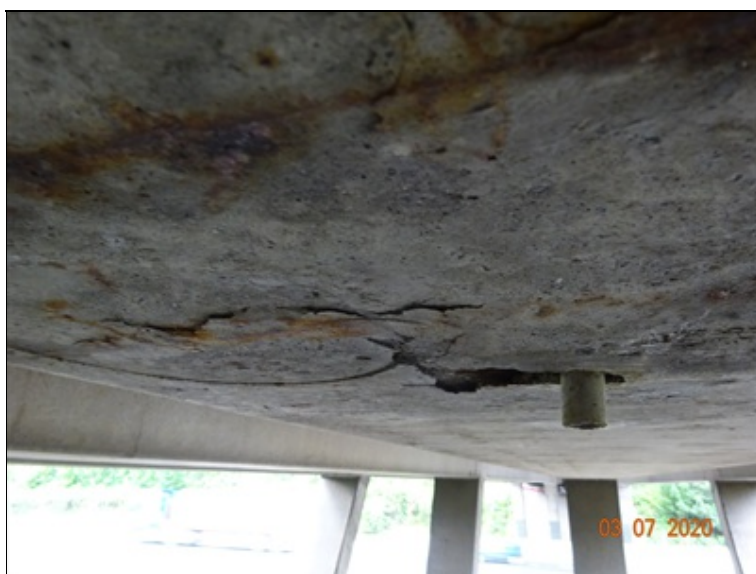
45_NK_pohled_nosniku_2L_u_O4.JPG

Popis stavu - podhledy, boční plochy: Do nosníků patrně zatéká, silné projevy jsou patrné především v oblasti konce NK nad opěrou O4. U odvodňovacích trubiček v podhledu odražená krycí vrstva s korodující výztuží. Téměř u všech nosníků jsou vodorovné podélné trhliny v bočních plochách nosníků z obou stran zhruba v polovině výšky, trhliny vedou od koncového ztužidla směrem k rámovým stojkám.

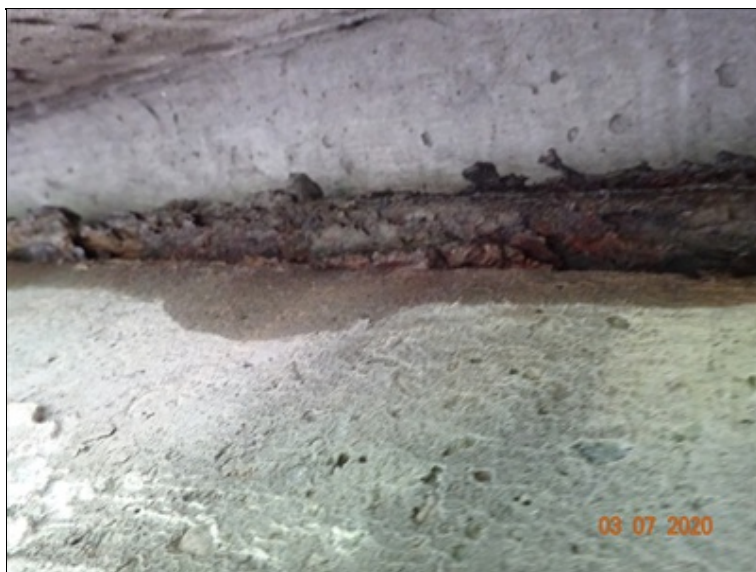
46_NK_okapni_plech_konzoly_vpravo_O4.JPG

Popis stavu - konzoly: Na konzoly nosníků zatéká kvůli nefunkční izolaci, silné projevy jsou patrné především u bočních okrajů, kde je zcela degradovaný okapní plech (výrazné především v oblasti konců NK). Patrná povrchová a místy i hloubková degradace betonu konzol. V pohledu konzol patrné výluhy pojiva, místy obnažená výztuž napadená korozi. Lokálně jsou projevy zatékání patrné i ve vnitřních spárách mezi nosníky.

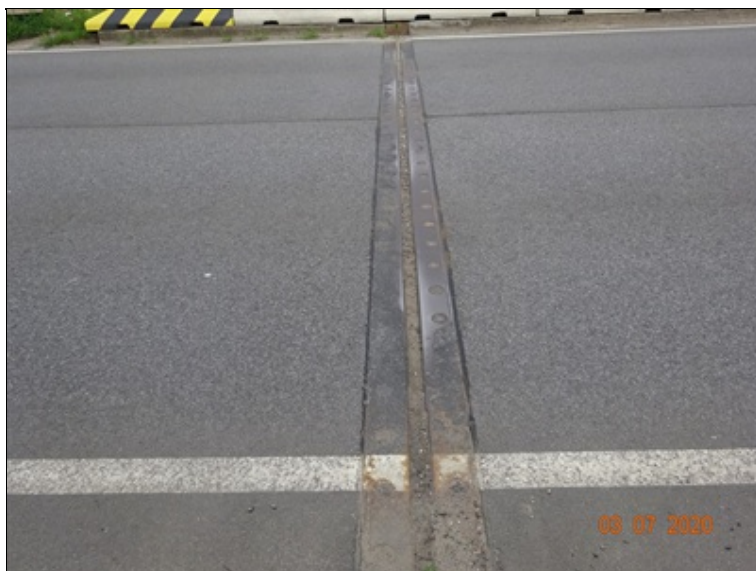
47_MZ_O1_zprava.JPG

Popis stavu: Výšková a tvarová úroveň mostních závěrů je v pořádku, přejezd vozidel přes závěry je plynulý bez dynamických rázů. Mezera mezi krajními profily u obou závěrů je zcela zanesena. PKO ocelových částí je již zcela ohlazen. Závěry ve výsledku protékají (viz projevy na úložných prazích).

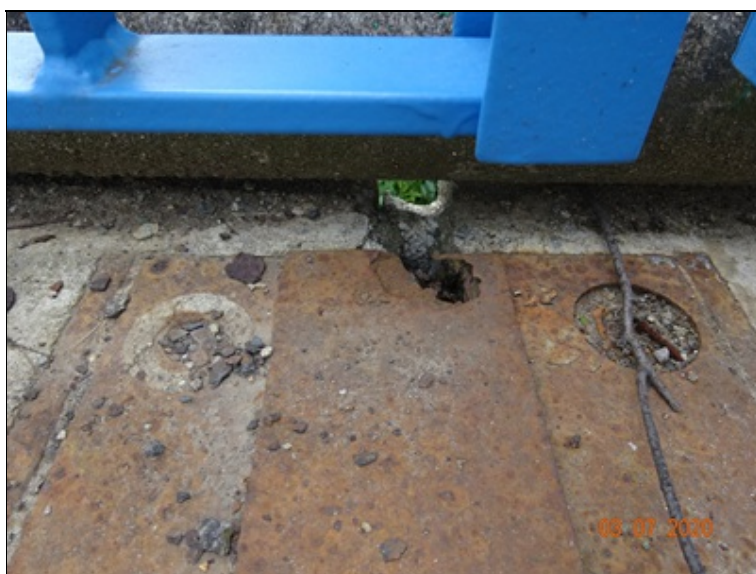
48_MZ_O1_chodnik_vpravo.JPG

Krycí plechy u chodníků: Krycí plechy v chodníkových částech mostních závěrů jsou napadené korozi, od okrajů je již materiál postupně degradován.

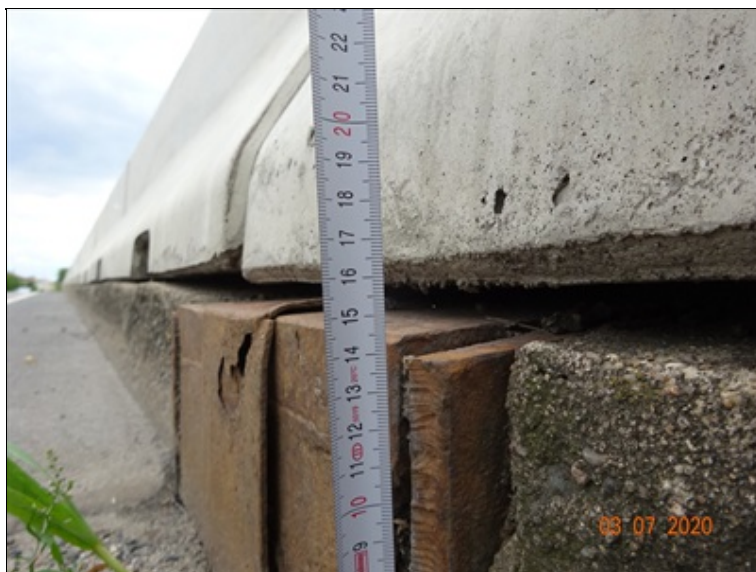
49_MZ_O1_vpravo_obruba.JPG

Krycí plechy u chodníků: Krycí plechy v chodníkových částech mostních závěrů jsou napadené korozí, od okrajů je již materiál postupně degradován.
