Most 101-075a

most přes D11 v obci Jirny

MIMOŘÁDNÁ PROHLÍDKA

Datum provedení prohlídky: 3.7.2020

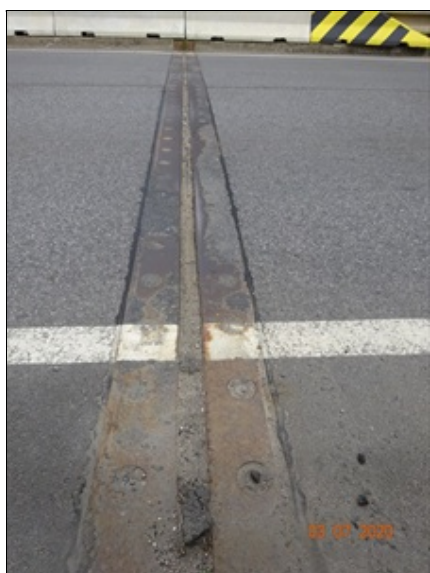
50_MZ_O4_zprava.JPG

Popis stavu: Výšková a tvarová úroveň mostních závěrů je v pořádku, přejezd vozidel přes závěry je plynulý bez dynamických rázů. Mezera mezi krajními profily u obou závěrů je zcela zanesena. PKO ocelových částí je již zcela ohlazen. Závěry ve výsledku protékají (viz projevy na úložných prazích).

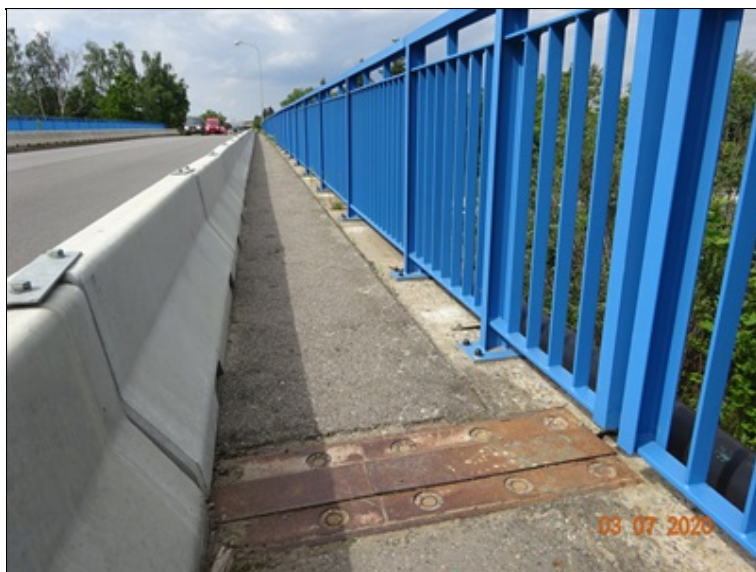
52_MZ_O4_chodnik_vlevo.JPG

Krycí plechy u chodníků: Krycí plechy v chodníkových částech mostních závěrů jsou napadené korozí, od okrajů je již materiál postupně degradován.

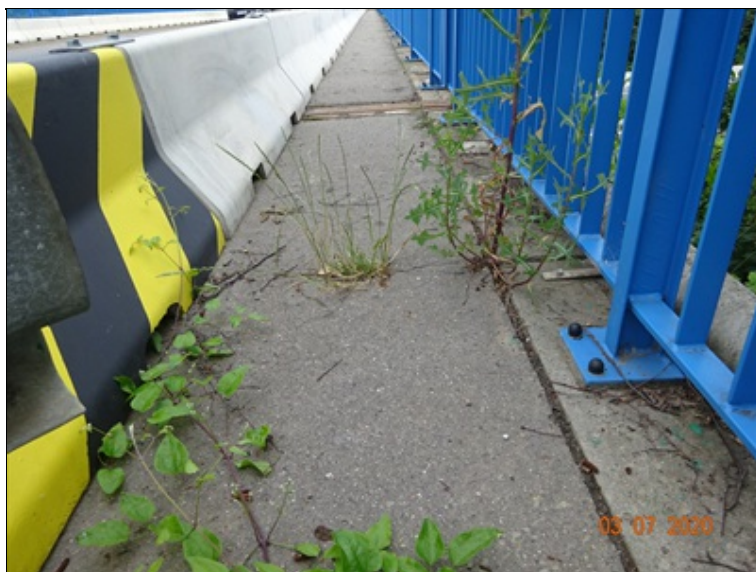
55_chodnik_vpravo_O1.JPG

Popis stavu: Povrch chodníků z litého asfaltu je lokálně nerovný, v povrchu jsou místy patrné příčné trhliny. Ve spárách je místy uchycená vegetace.

| [5] | 3.2 Chodníky / Obecně | Pravidelně čistit povrch chodníků od nánosů a vzrostlé vegetace (min. 1x ročně). |

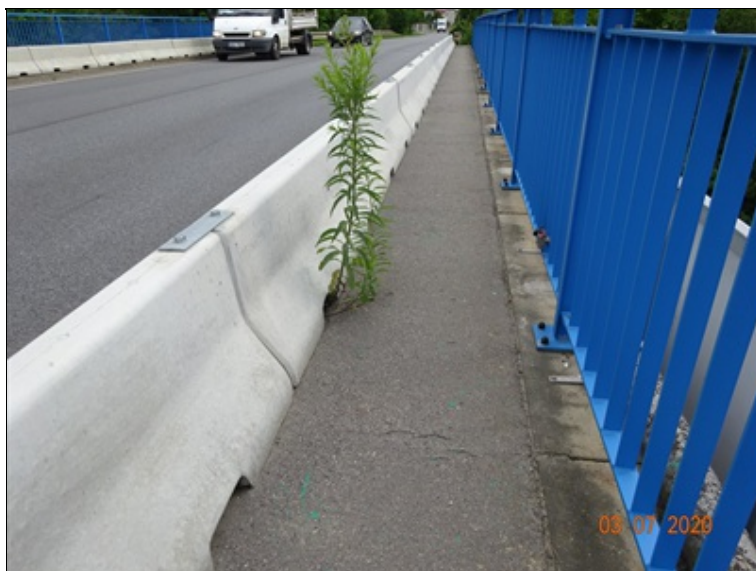
56_chodnik_vpravo_stred.JPG

Popis stavu: Povrch chodníků z litého asfaltu je lokálně nerovný, v povrchu jsou místy patrné příčné trhliny. Ve spárách je místy uchycená vegetace.

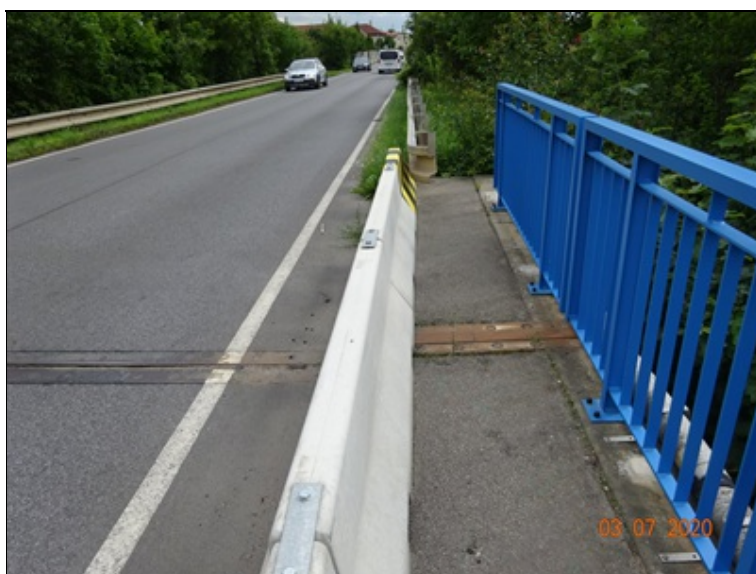
57_chodnik_vpravo_O4.JPG

Popis stavu: Povrch chodníků z litého asfaltu je lokálně nerovný, v povrchu jsou místy patrné příčné trhliny. Ve spárách je místy uchycená vegetace.

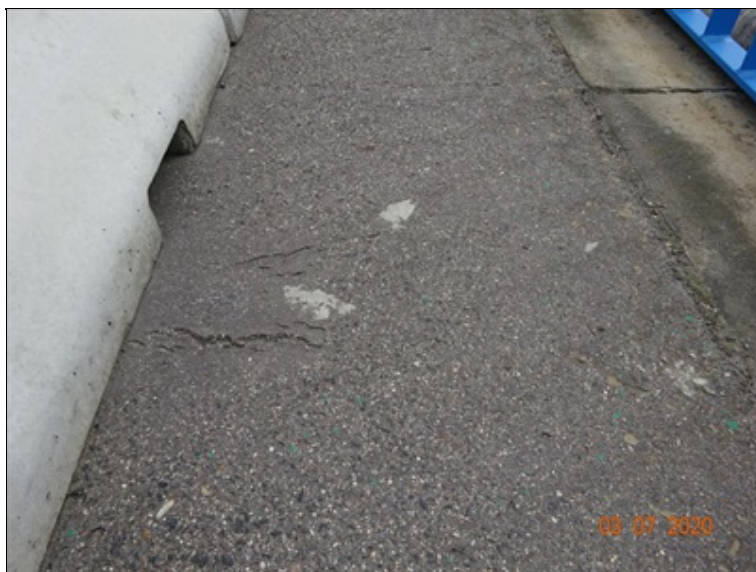
58_chodnik_vpravo_trhliny.JPG

Popis stavu: Povrch chodníků z litého asfaltu je lokálně nerovný, v povrchu jsou místy patrné příčné trhliny. Ve spárách je místy uchycená vegetace.

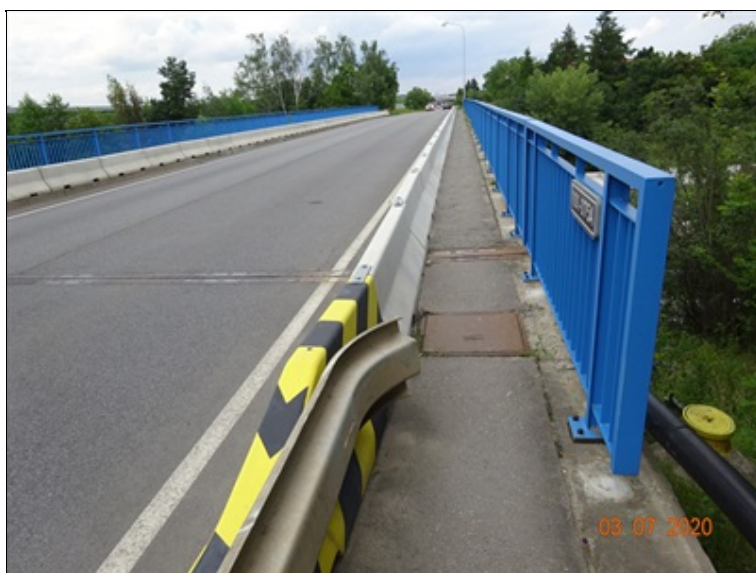
59_chodnik_vlevo_O4.JPG

Popis stavu: Povrch chodníků z litého asfaltu je lokálně nerovný, v povrchu jsou místy patrné příčné trhliny. Ve spárách je místy uchycená vegetace.

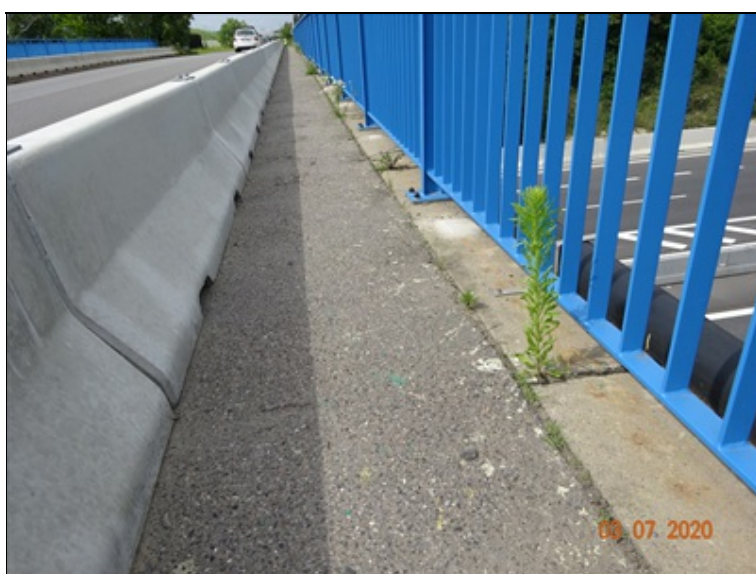
60_chodnik_vlevo_u_O4.JPG

Popis stavu: Povrch chodníků z litého asfaltu je lokálně nerovný, v povrchu jsou místy patrné příčné trhliny. Ve spárách je místy uchycená vegetace.

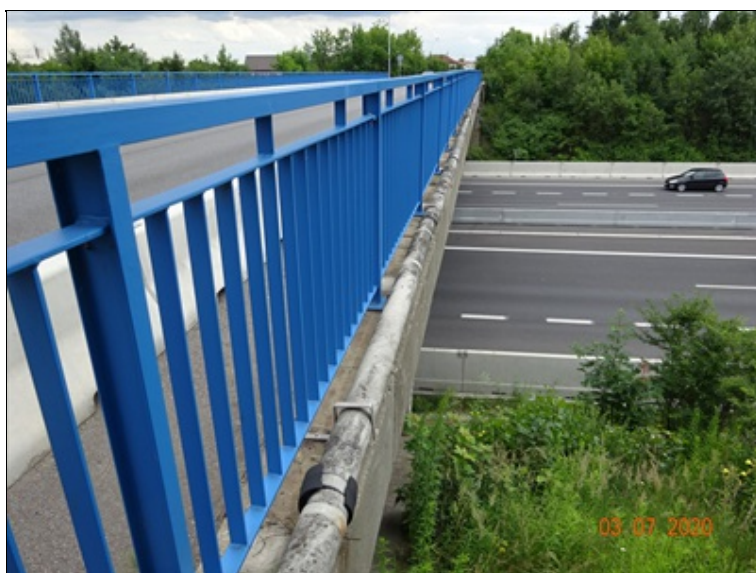
62_rimsa_vpravo_od_O1.JPG

Popis stavu: Styky chrániček vedené na okraji mostu na pravé římse jsou degradovány. Úchyty chrániček k římse jsou po výměně v roce 2019 v pořádku.

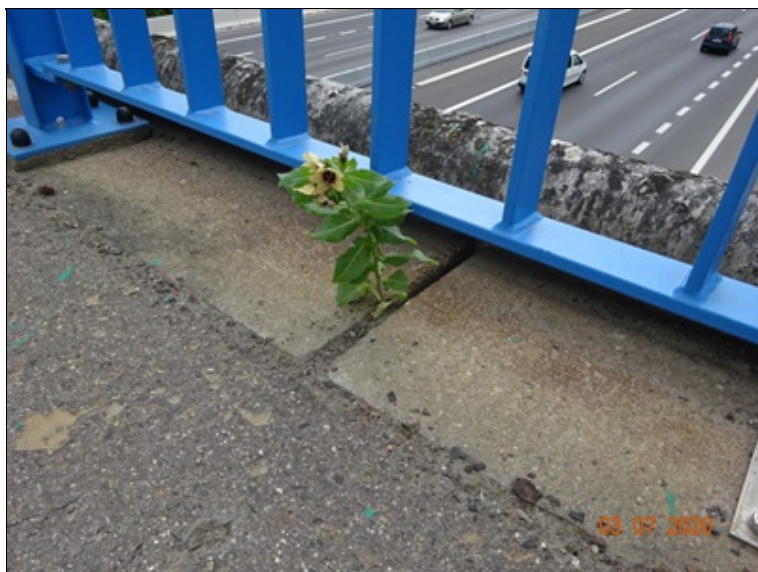
64_rimsa_vpravo_mezery.JPG

Popis stavu: Beton prefabrikátů povrchově degraduje, v místě nad křídly místy i hloubkově. V podhledu je obnažena výztuž s korozí. Ve spárách mezi dílci je místy uchycená vegetace.

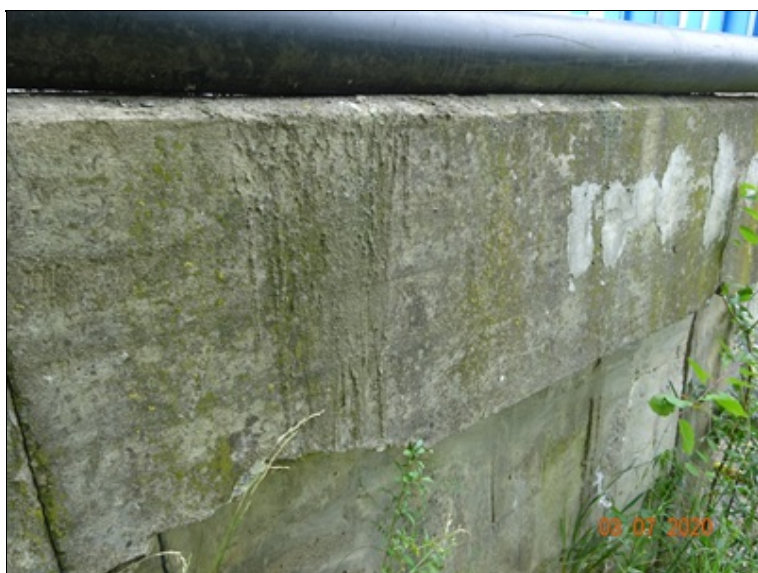
65_rimsa_vlevo_bocni_plocha_O4.JPG

Popis stavu: Beton prefabrikátů povrchově degraduje, v místě nad křídly místy i hloubkově. V podhledu je obnažena výztuž s korozí. Ve spárách mezi dílci je místy uchycená vegetace.

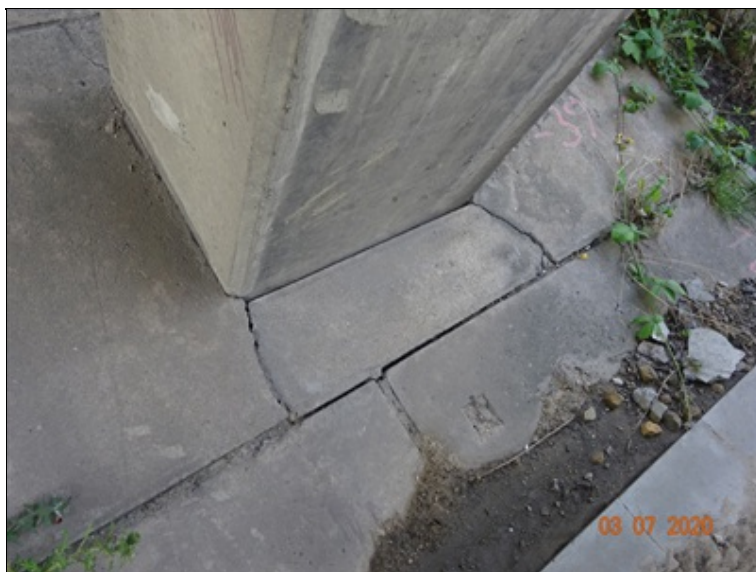
67_zpevneni_stojky_P2_vlevo.JPG

Popis stavu: Betonové dlaždice zpevnění svahu jsou lokálně propadlé nebo vystouplé. Místy je narušeno spárování. V monoliticky doplňovaných úsecích ploch jsou patrné trhliny. V uvolněných spárách je uchycená vegetace.

| [2] | 1.3.3 Zpevnění svahu / Obecně | Plochy zpevnění před opěrami pravidelně čistit od uchycené vzrostlé vegetace (min. 1x ročně). |

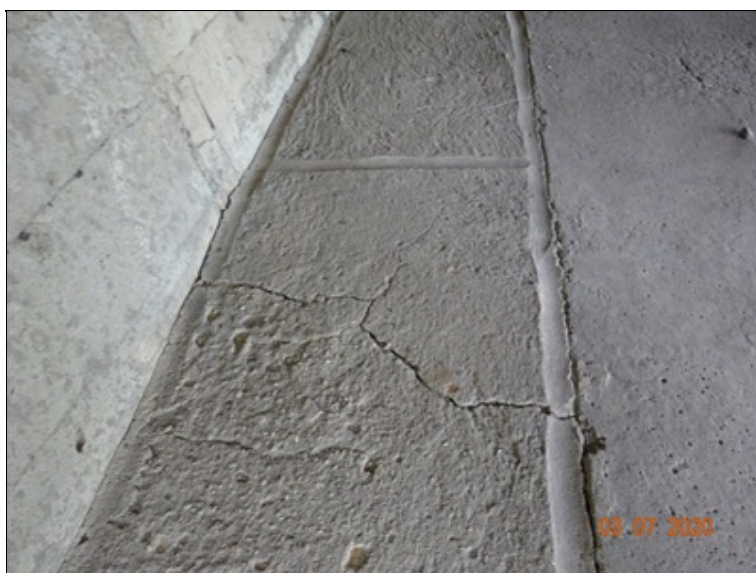
68_zpevneni_O4_stred.JPG

Popis stavu: Betonové dlaždice zpevnění svahu jsou lokálně propadlé nebo vystouplé. Místy je narušeno spárování. V monoliticky doplňovaných úsecích ploch jsou patrné trhliny. V uvolněných spárách je uchycená vegetace.

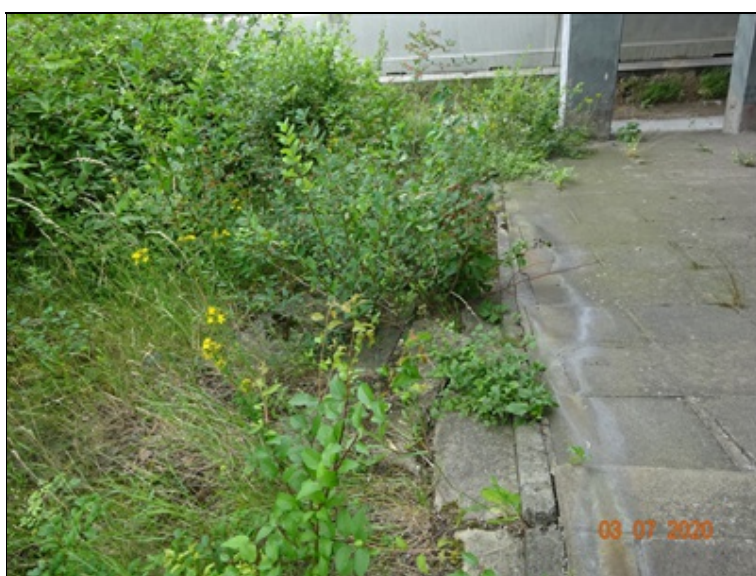
69_skluz_O4_vpravo.JPG

Popis stavu: Betonové dlaždice zpevnění svahu jsou lokálně propadlé nebo vystouplé. Místy je narušeno spárování. V monoliticky doplňovaných úsecích ploch jsou patrné trhliny. V uvolněných spárách je uchycená vegetace.

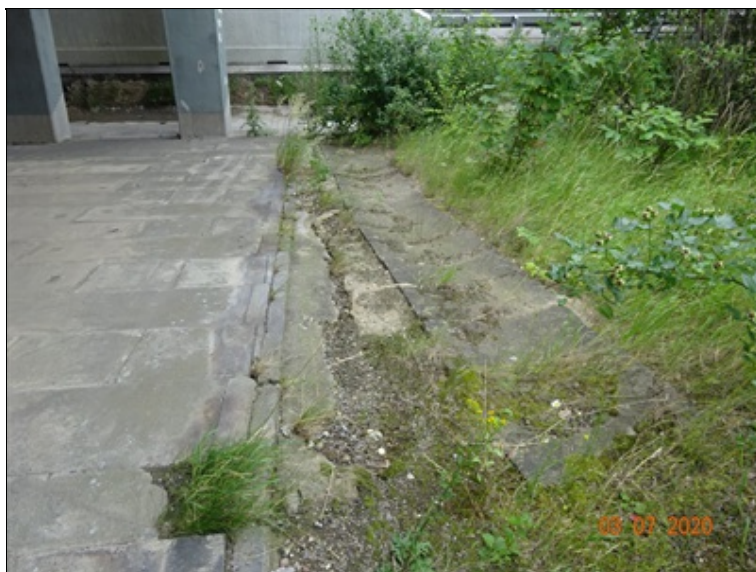
70_skluz_O4_vlevo.JPG

Popis stavu: Betonové dlaždice zpevnění svahu jsou lokálně propadlé nebo vystouplé. Místy je narušeno spárování. V monoliticky doplňovaných úsecích ploch jsou patrné trhliny. V uvolněných spárách je uchycená vegetace.

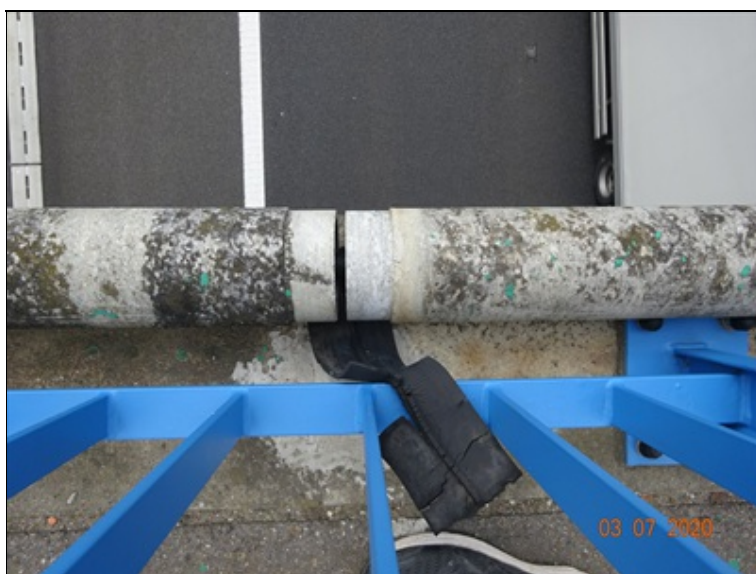
72_chranicky_vpravo_uprostred_pole.JPG

Popis stavu: Styky chrániček vedené na okraji mostu na pravé římse jsou degradovány. Úchyty chrániček k římse jsou po výměně v roce 2019 v pořádku.
